# Wertgutachten

Protokollnummer: 46699960  
Auftrags-Nr / Referenz:  
Besichtigungsdatum: 09.07.2026

| Hersteller / Modell | Mercedes-Benz Vito | | |

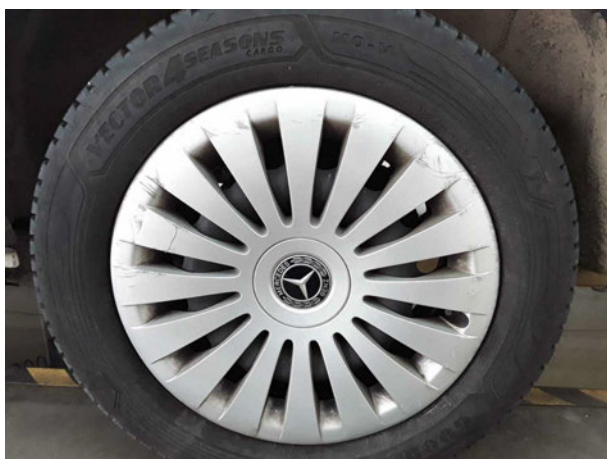
| Nr. | Bauteilgruppe | Beschreibung |
|---|---|---|
| 1 | Rad/Reifen | Radblende hinten links - verkratzt / verschürft - erneuern |

**Beschädigung #1:** Rad/Reifen: Radblende hinten links - verkratzt / verschürft - erneuern

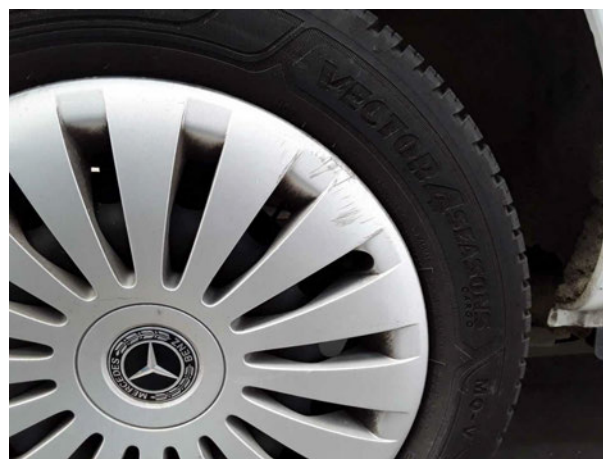
| Nr. | Bauteilgruppe | Beschreibung |
|---|---|---|
| 2 | Rad/Reifen | Radblende hinten rechts - verkratzt / verschürft - erneuern |

**Beschädigung #2:** Rad/Reifen: Radblende hinten rechts - verkratzt / verschürft - erneuern

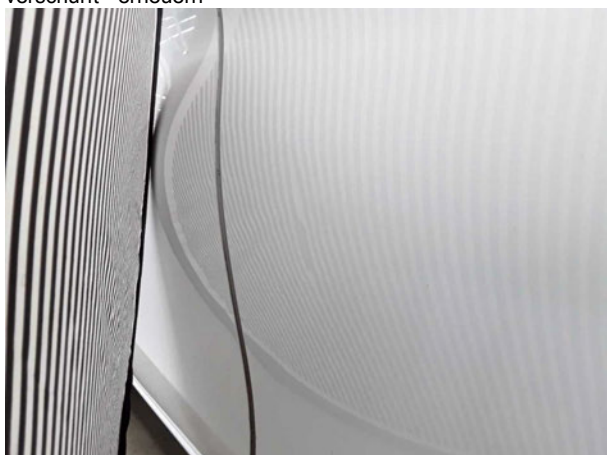
| Nr. | Bauteilgruppe | Beschreibung |
|---|---|---|
| 4 | Tür vorn rechts | Tür - Delle / Lackschaden - Smart Repair |

**Beschädigung #4:** Tür vorn rechts: Tür - Delle / Lackschaden - Smart Repair

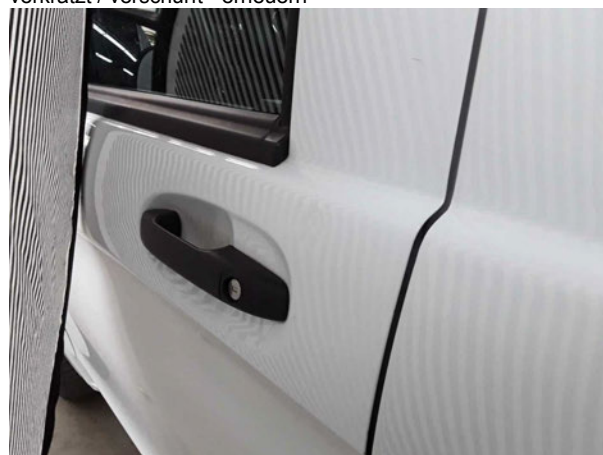
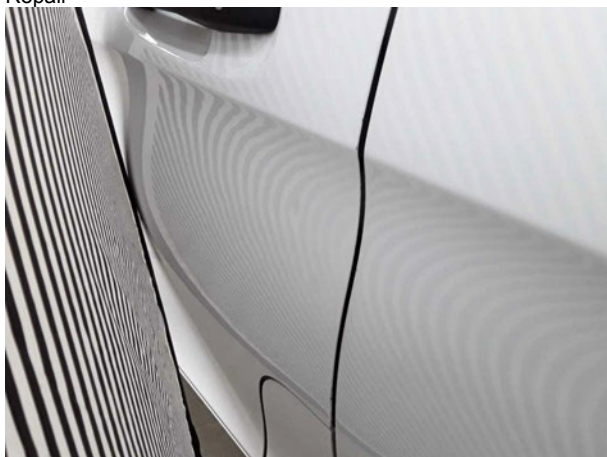
| Nr. | Bauteilgruppe | Beschreibung |
|---|---|---|
| 5 | Tür vorn links | Tür - Delle / Lackschaden - Smart Repair |

**Beschädigung #5:** Tür vorn links: Tür - Delle / Lackschaden - Smart Repair

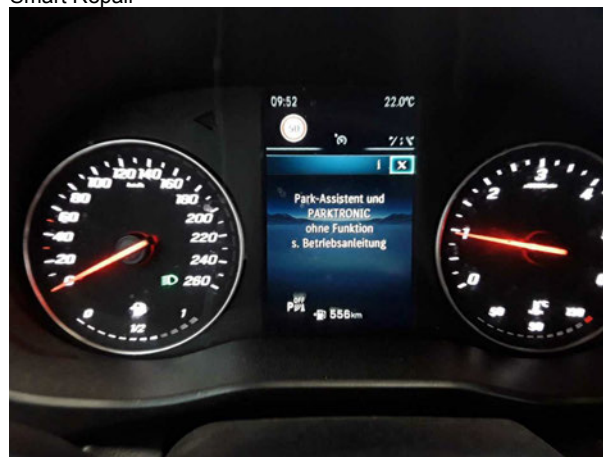
| Nr. | Bauteilgruppe | Beschreibung |
|---|---|---|
| 6 | Sonstiges | Sonstiges (Park-Assistent) - leuchtet - Diagnose durchführen |

**Beschädigung #6:** Sonstiges: Sonstiges (Park-Assistent) - leuch... - Diagnose durchführen

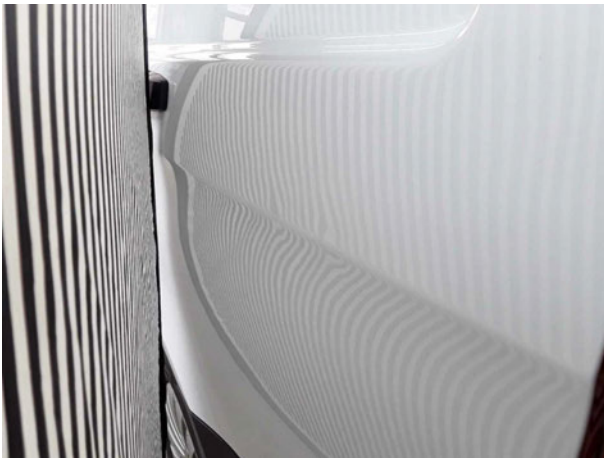
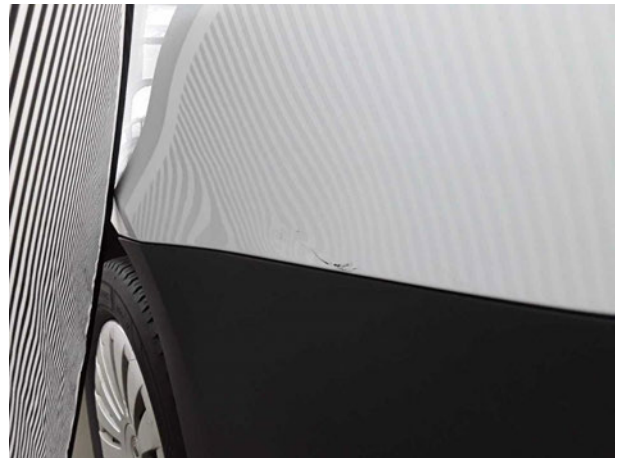
| Nr. | Bauteilgruppe | Beschreibung |
|---|---|---|
| 7 | Seitenwand links | Seitenwand - Delle / Lackschaden - Smart Repair |

**Beschädigung #7:** Seitenwand links: Seitenwand - Delle / Lackschaden - Smart Repair

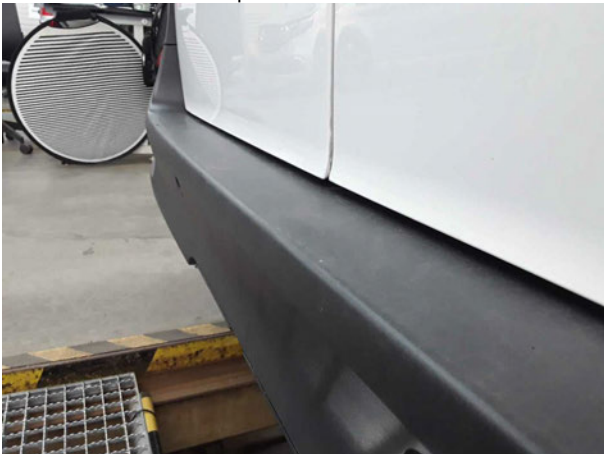
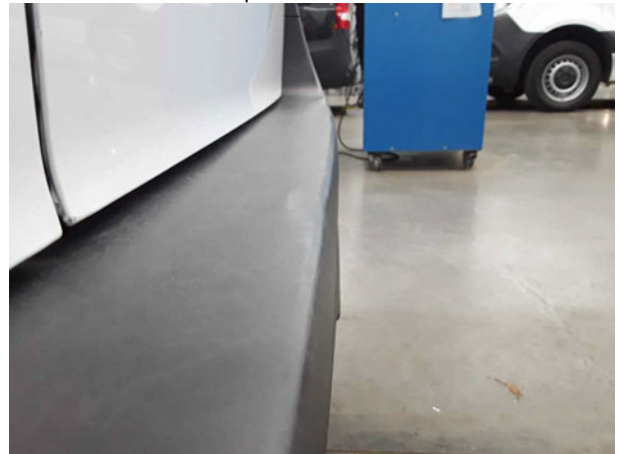
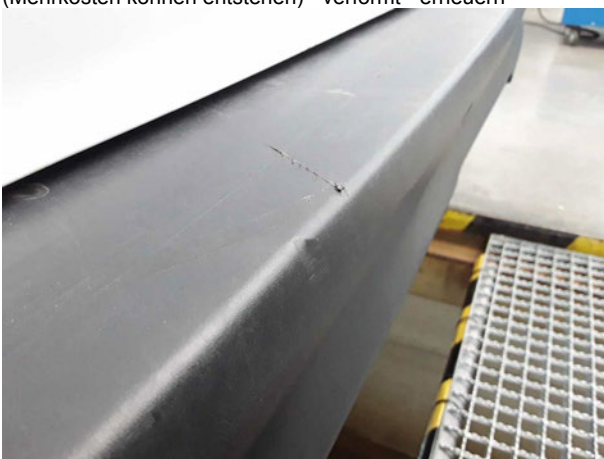
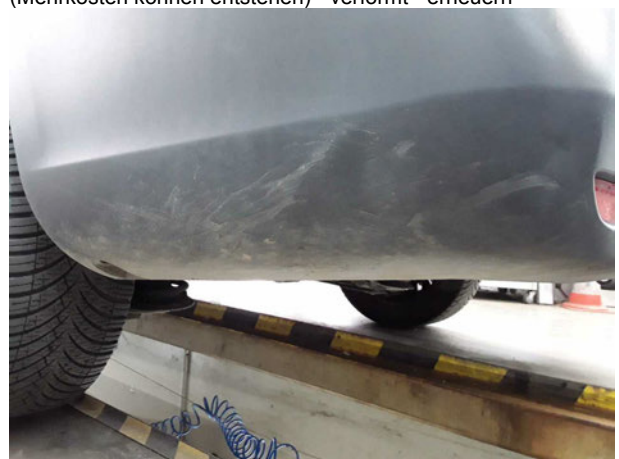
| Nr. | Bauteilgruppe | Beschreibung |
|---|---|---|
| 8 | Stoßfänger hinten | Stoßfänger mit Parktronic (Mehrkosten können entstehen) - verformt - erneuern |

**Beschädigung #8:** Stossfänger hinten: Stossfänger mit Parktronic (Mehrkosten können entstehen) - verformt - erneuern

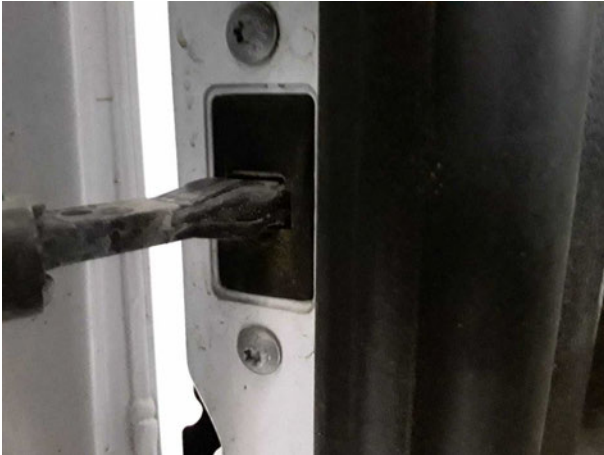
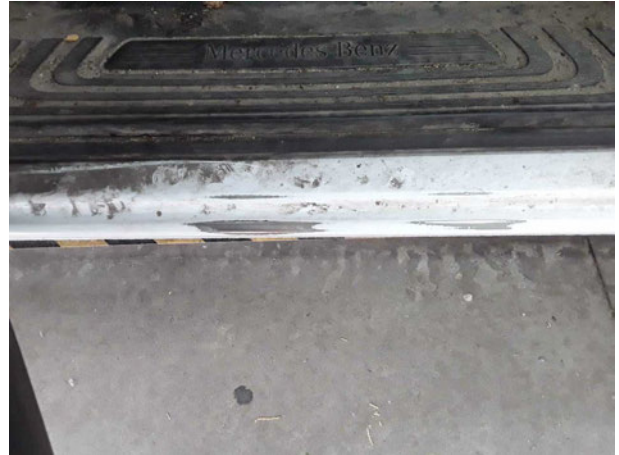
| Nr. | Bauteilgruppe | Beschreibung |
|---|---|---|
| 9 | Karosserie | A-Säule links (Mehrkosten können entstehen) - gebrochen / gerissen - instandsetzen/lackieren (S2) |

**Beschädigung #9:** Karosserie: A-Säule links (Mehrkosten können entstehen) - gebrochen / gerissen - instandsetzen/lackieren (S2)

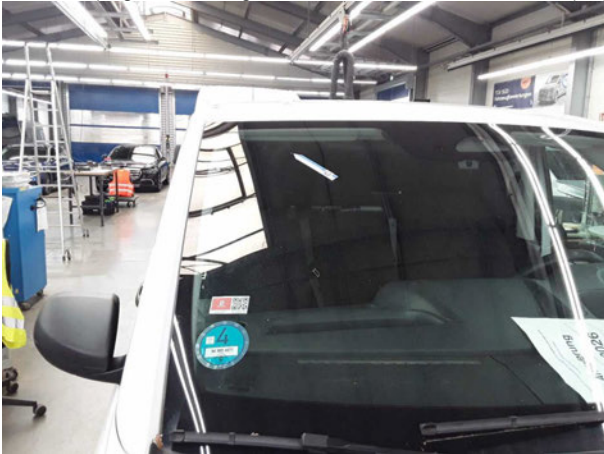
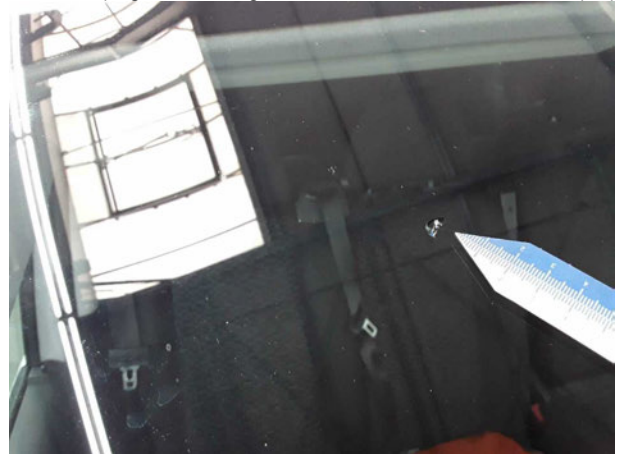
| Nr. | Bauteilgruppe | Beschreibung |
|---|---|---|
| 10 | Verglasung | Frontscheibe mit Spurhalteassistent - Steinschlag - erneuern |

**Beschädigung #10:** Verglasung: Frontscheibe mit Spurhalteassistent - Steinschlag - erneuern

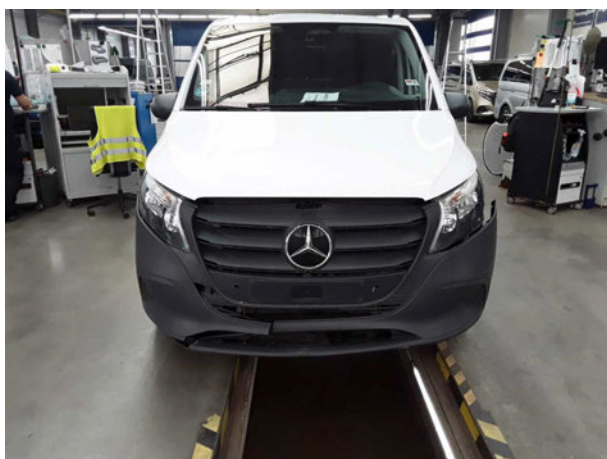
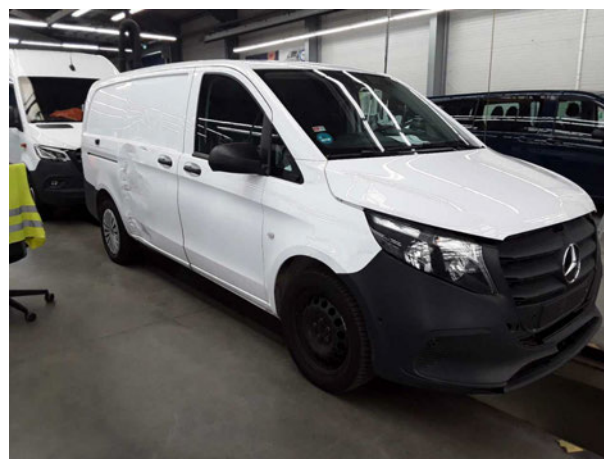
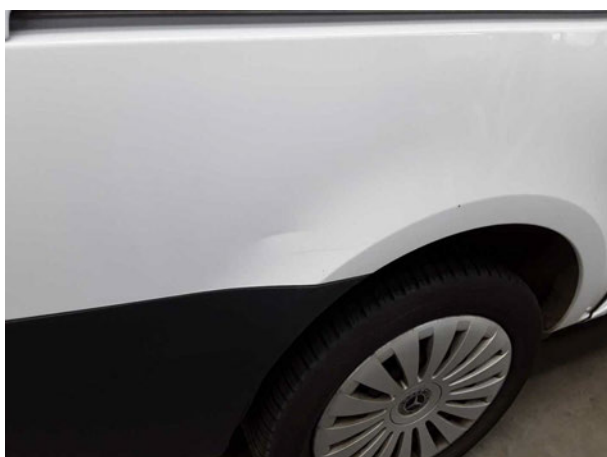
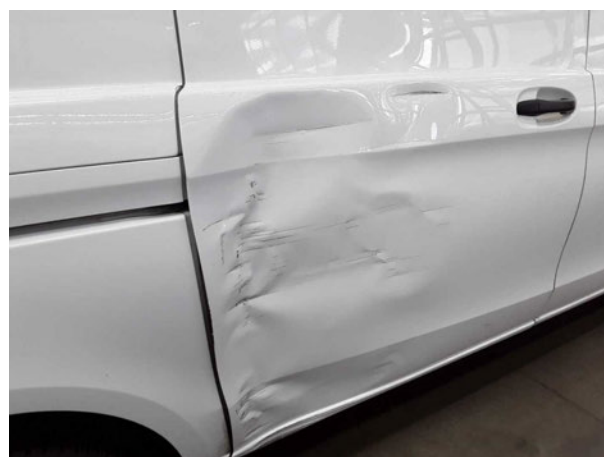
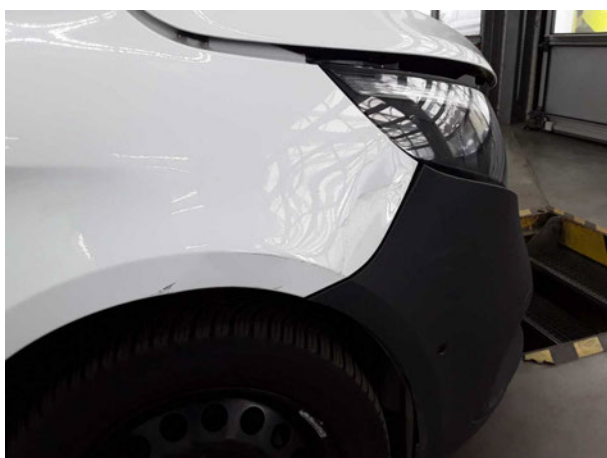
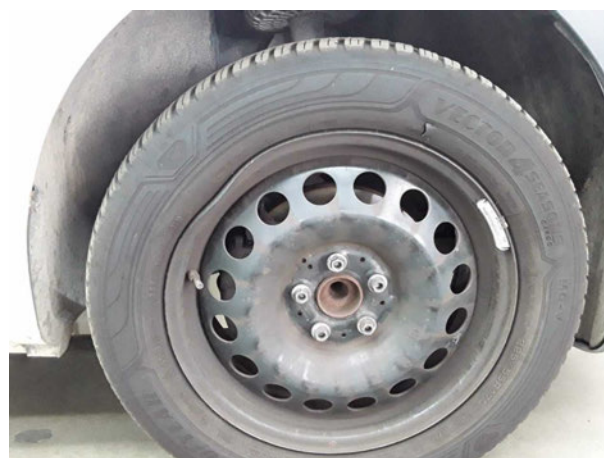
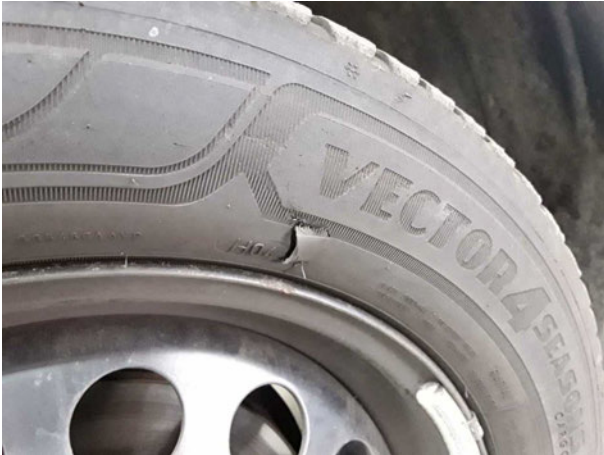
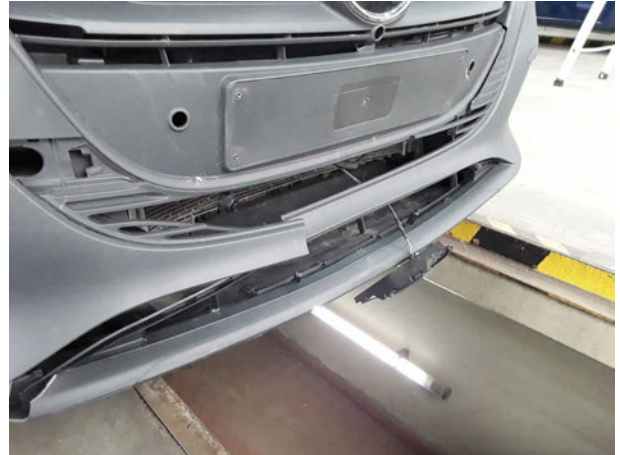
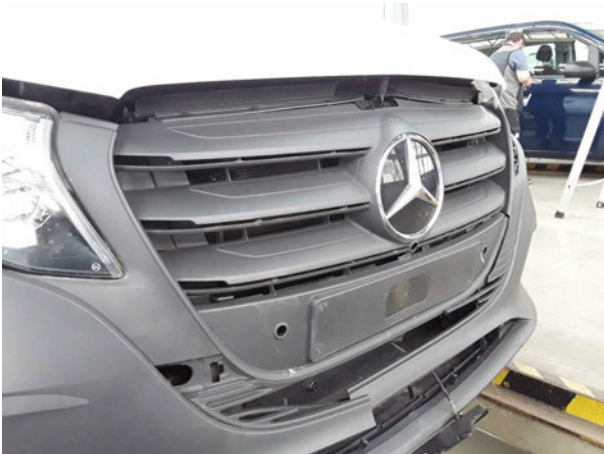
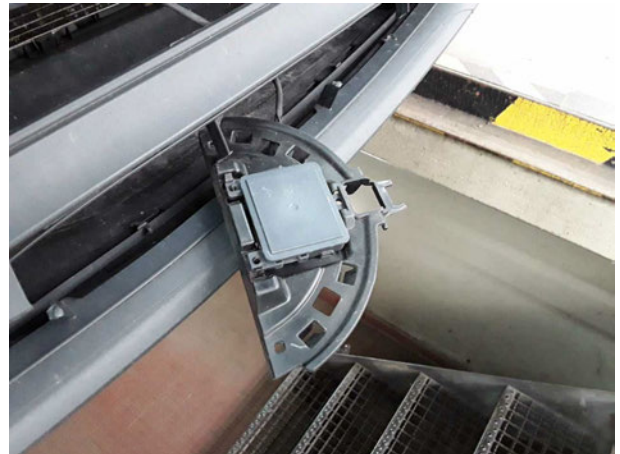
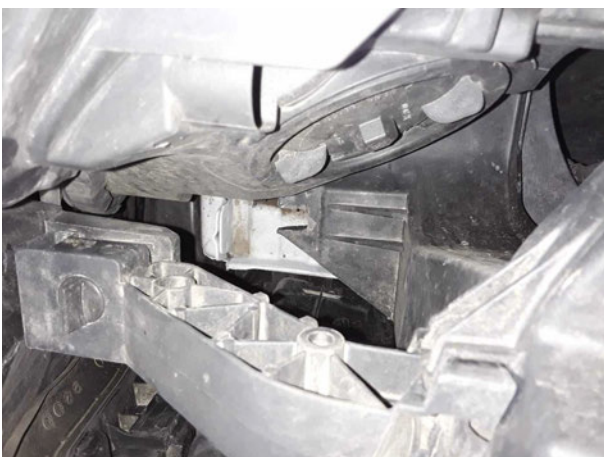
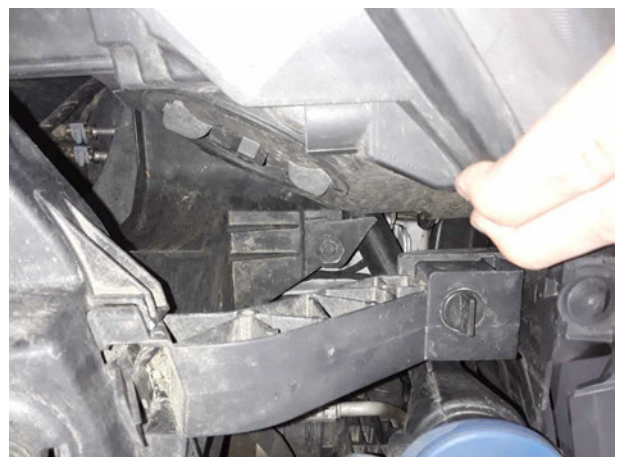
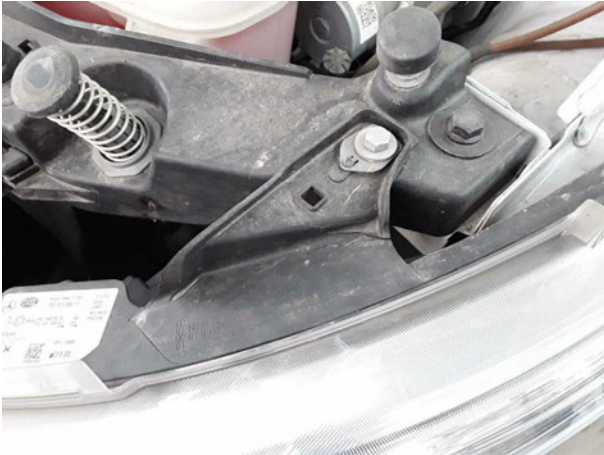
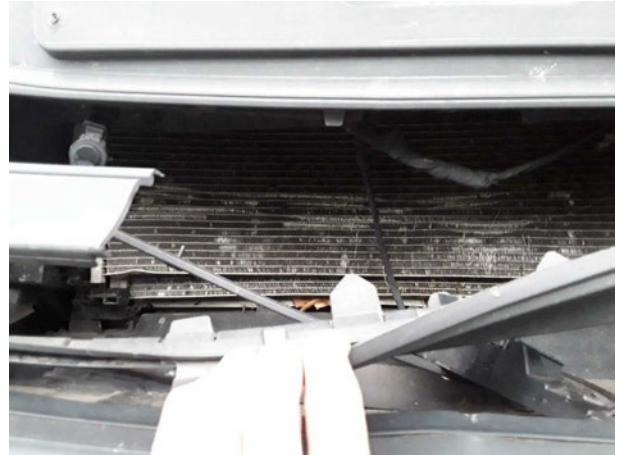
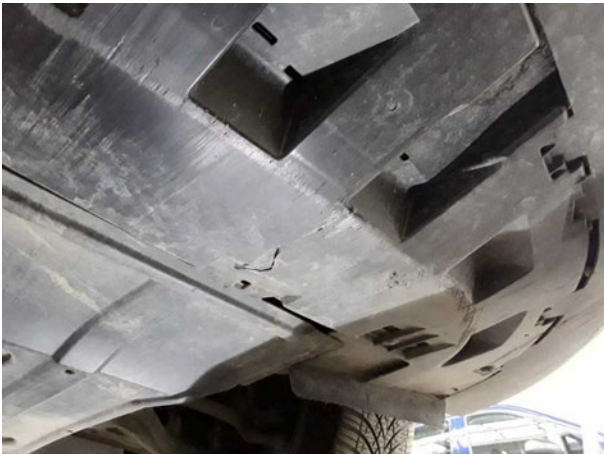
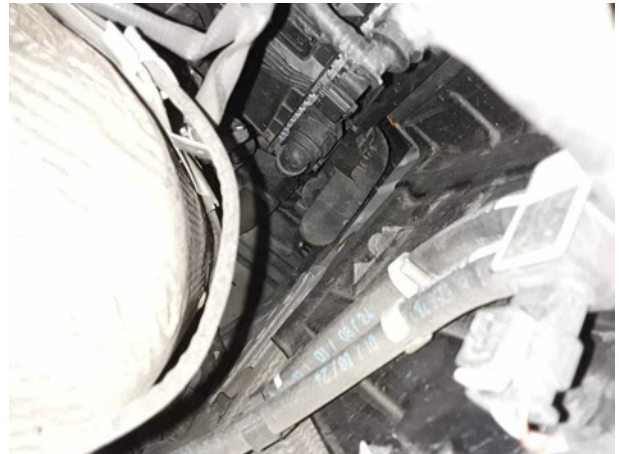
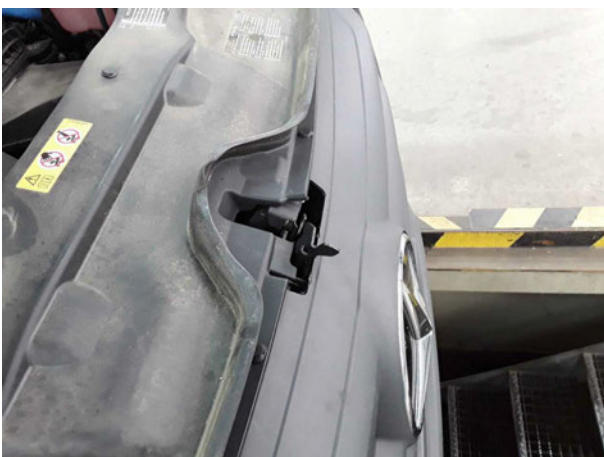
| Nr. | Schadenort |
|---|---|
| 1 | Front, Seite rechts |

Unfall 1: Front, Seite rechts

**Unfall 1:** Front, Seite rechts
