## Zustandsbericht

<b>Kunde :</b>	<b>Allane SE HCBE</b>	<b>Amtl. Kennzeichen :</b>	<b>B-AG 1067</b>
<b>Berichtsnummer :</b>	<b>0000000912900-DE968</b>		
<b>Referenznummer:</b>	<b>31157520</b>

#### Kia Ceed (CD)(2018->2026) Vision

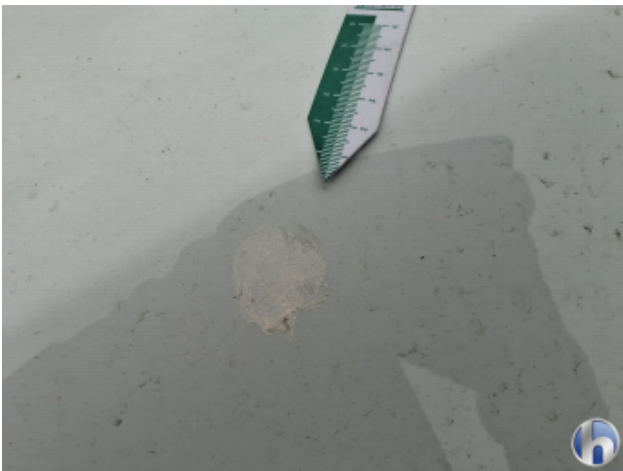
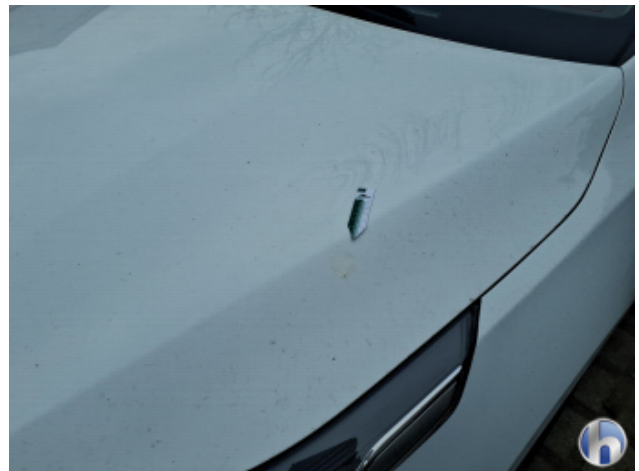
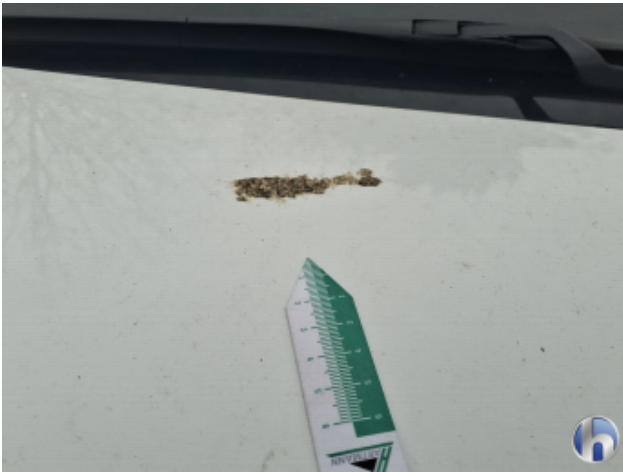
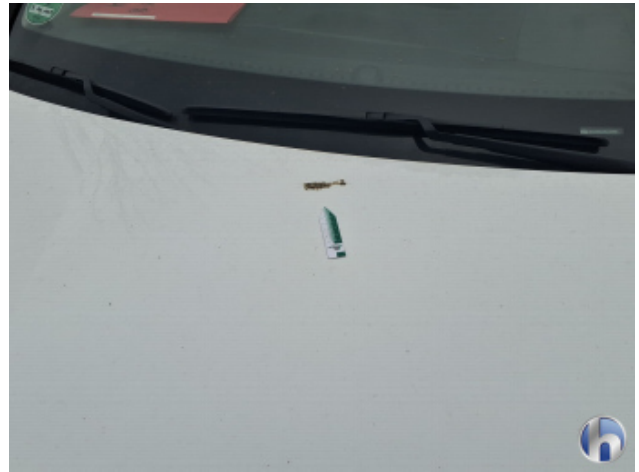
<b>Karosserie außen</b>			
	Bauteil	Schaden	Rep.-Art
1.	Motorhaube	Verschmutzt	Entkleben / Reinigen

1. Motorhaube  
Verschmutzt - Entkleben / Reinigen
