W1V44781113960429

## Zustandsbericht

Inspection date: 25 Jun 2026  
**Protocol number: 46162465**  
Delivery date: 25 Jun 2026

**Fahrzeug:** **MERCEDES V-Klasse V 220 d Aut. RISE kompakt Van4-türig 1950 ccm 163 PS / 120 KW Diesel Automatik**

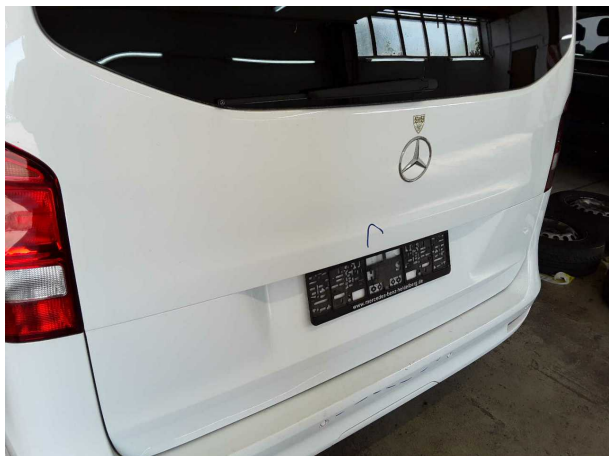
| No. | Component group | Description |
|---|---|---|
| 2 | Boot lid / rear door | Boot lid - dent(s) - Smooth repair work |

**Damage #2:** Boot lid / rear door: Boot lid - dent(s) - Smooth repair work

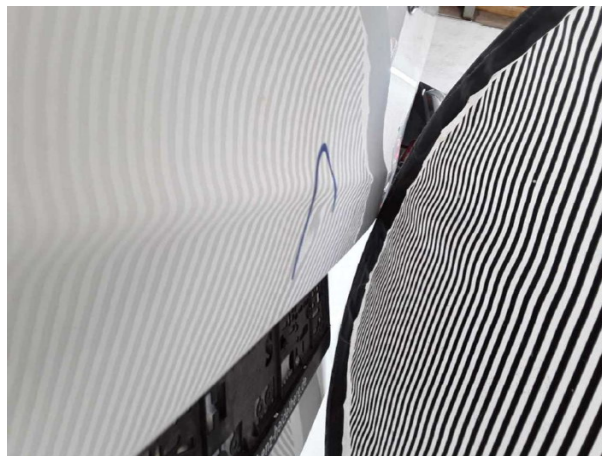
**Damage #2:** Boot lid / rear door: Boot lid - dent(s) - Smooth repair work

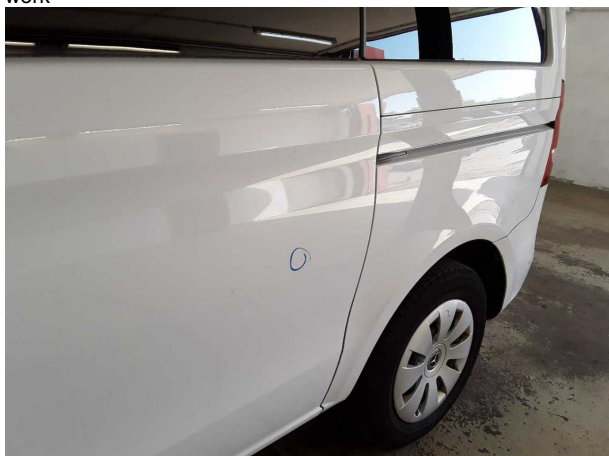
| No. | Component group | Description |
|---|---|---|
| 3 | Sliding door - left side | Sliding door with glass panel - dent(s) - Smooth repair work |

**Damage #3:** Sliding door - left side: Sliding door with glass panel - dent(s) - Smooth repair work

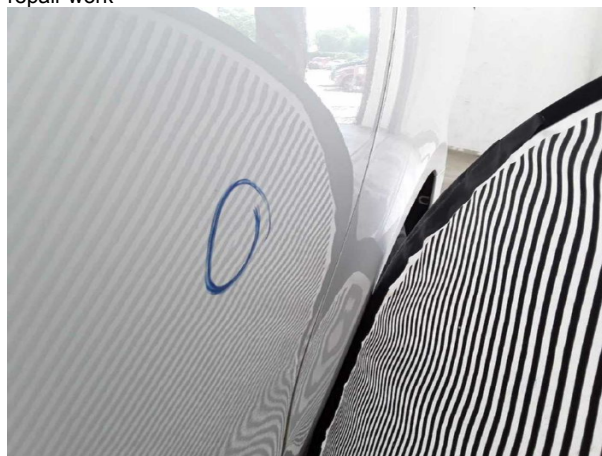
**Damage #3:** Sliding door - left side: Sliding door with glass panel - dent(s) - Smooth repair work

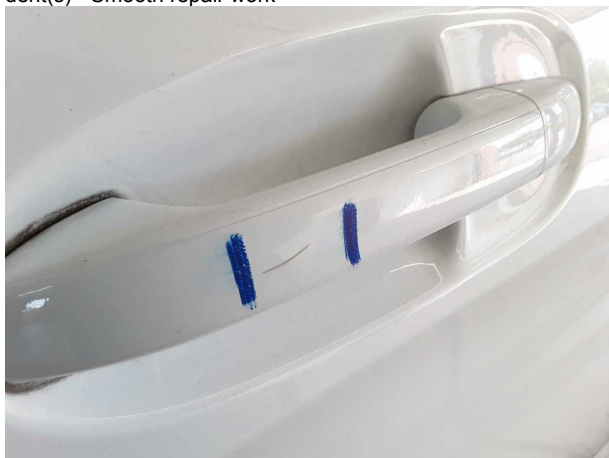
| No. | Component group | Description |
|---|---|---|
| 4 | Door - rear left side | Door handle - outside - Scratched - Smart repair |

**Damage #4:** Door - rear left side: Door handle - outside - Scratch... - Smart repair

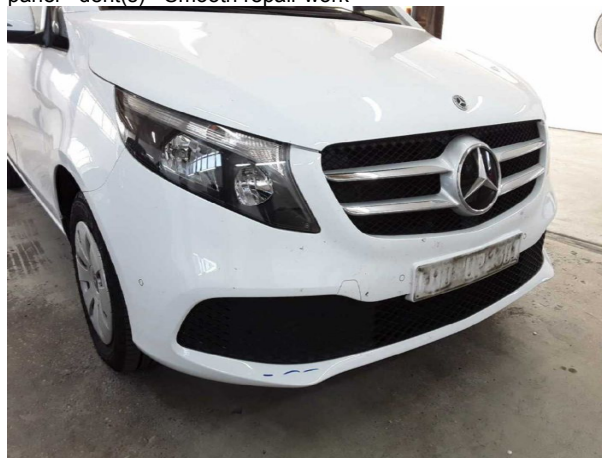
| No. | Component group | Description |
|---|---|---|
| 5 | Front bumper | Front bumper - Scratched - Smart repair |

**Damage #5:** Front bumper: Front bumper - Scratched - Smart repair

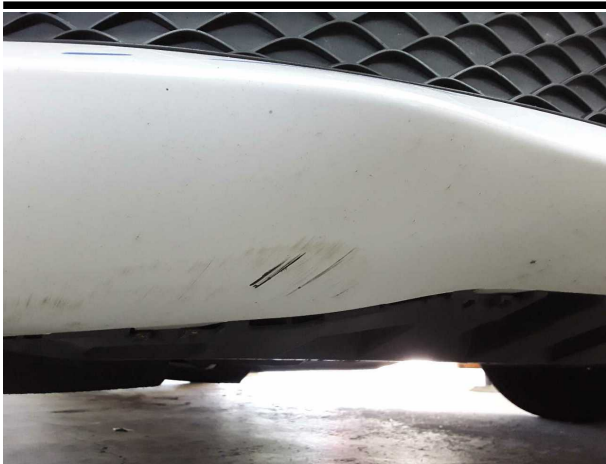
**Damage #5:** Front bumper: Front bumper - Scratched - Smart repair

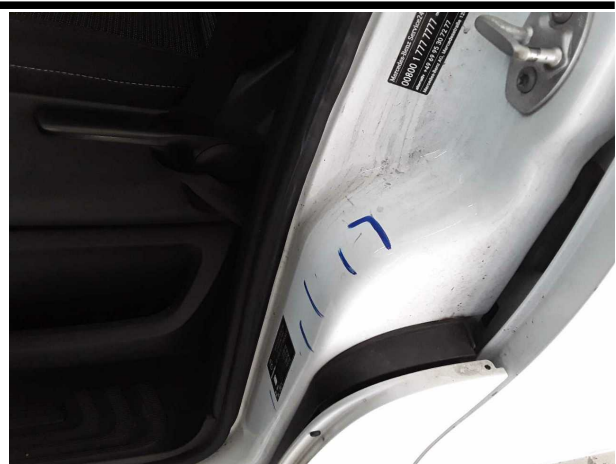
| No. | Component group | Description |
|---|---|---|
| 6 | Sill - left side | Sill - Dent / paintcoat damage - Repair and paint |

**Damage #6:** Sill - left side: Sill - Dent / paintcoat damage - Repair and paint

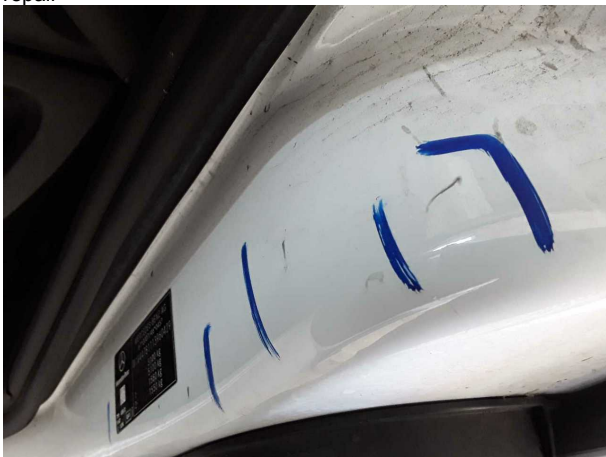
**Damage #6:** Sill - left side: Sill - Dent / paintcoat damage - Repair and paint

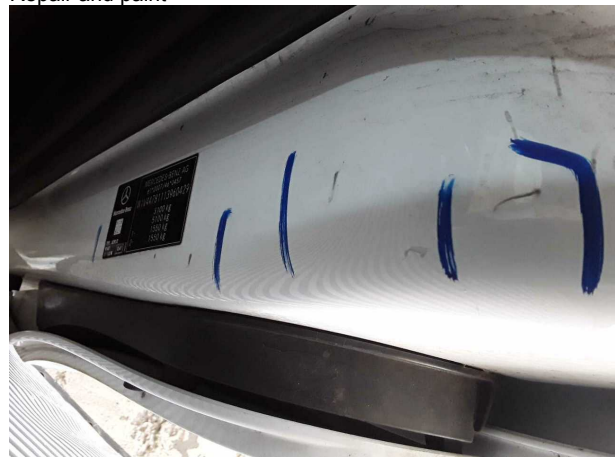
**Damage #6:** Sill - left side: Sill - Dent / paintcoat damage - Repair and paint

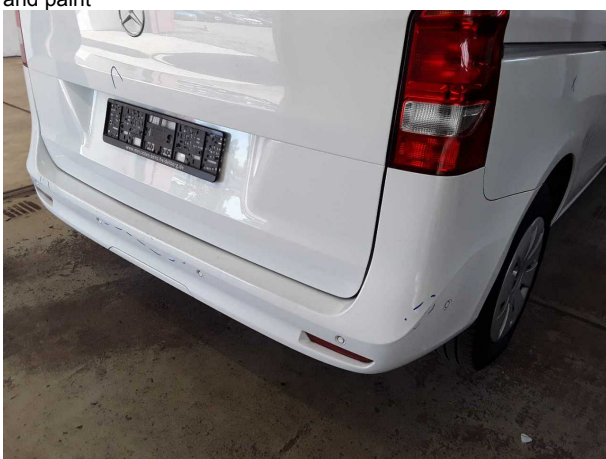
| No. | Component group | Description |
|---|---|---|
| 7 | Rear bumper | Rear bumper - Deformed - Replace |

**Damage #7:** Rear bumper: Rear bumper - Deformed - Replace

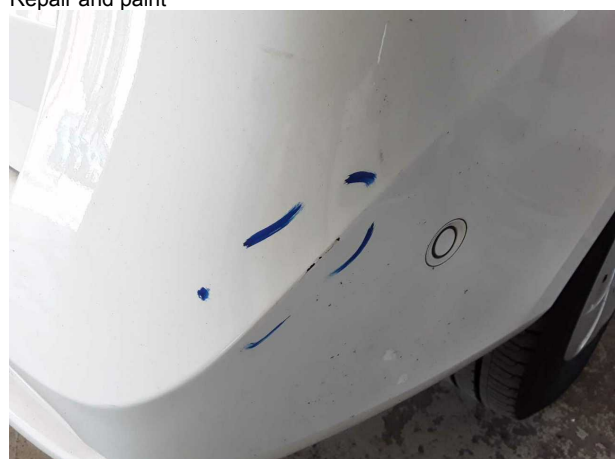
**Damage #7:** Rear bumper: Rear bumper - Deformed - Replace

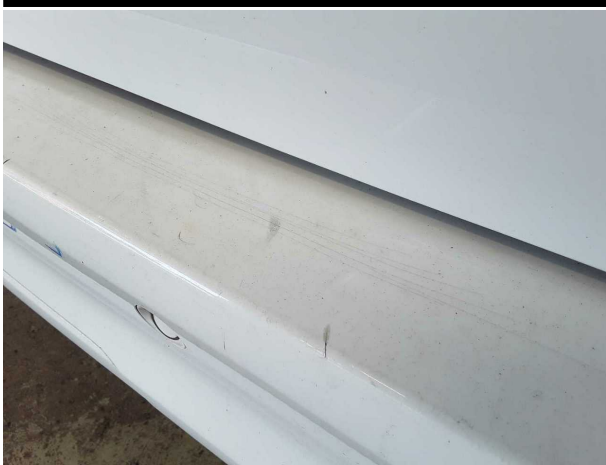
**Damage #7:** Rear bumper: Rear bumper - Deformed - Replace

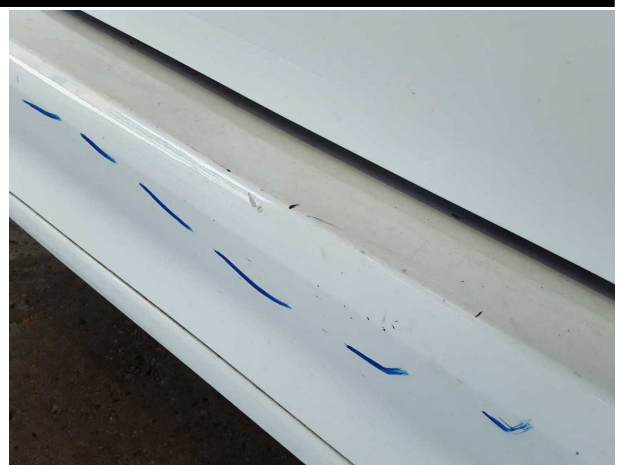
**Damage #7:** Rear bumper: Rear bumper - Deformed - Replace

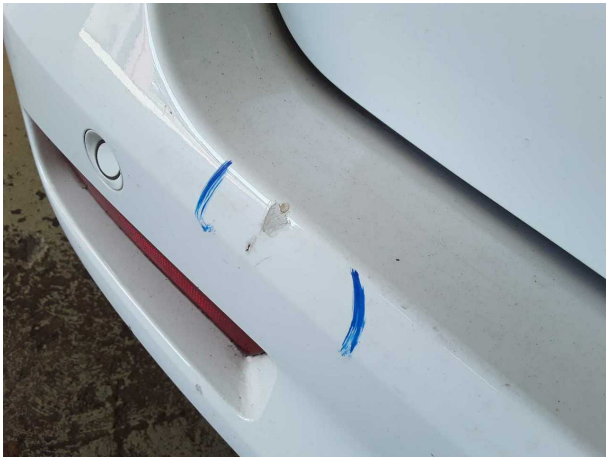
**Damage #7:** Rear bumper: Rear bumper - Deformed - Replace

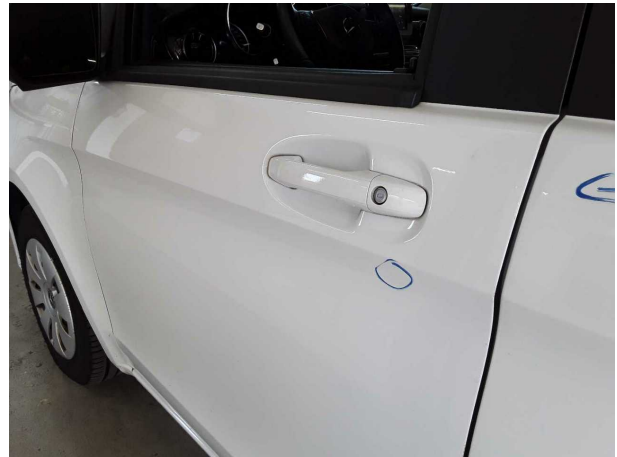
| No. | Component group | Description |
|---|---|---|
| 8 | Door - front left side | Door - Dent / paintcoat damage - Repair and paint |

**Damage #8:** Door - front left side: Door - Dent / paintcoat damage - Repair and paint

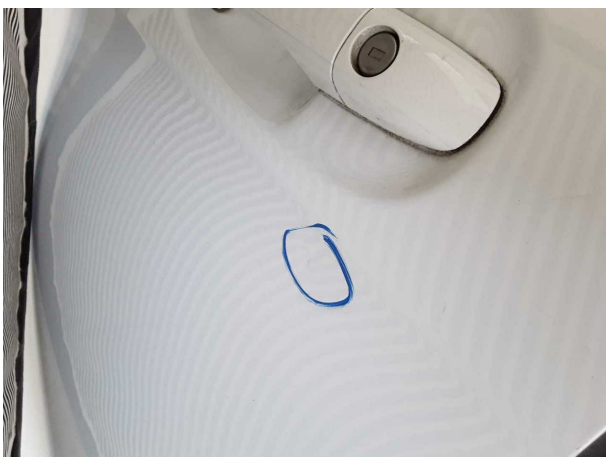
**Damage #8:** Door - front left side: Door - Dent / paintcoat damage - Repair and paint

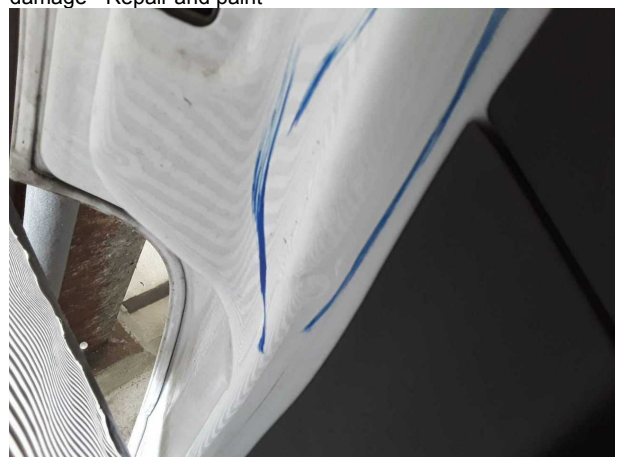
**Damage #8:** Door - front left side: Door - Dent / paintcoat damage - Repair and paint

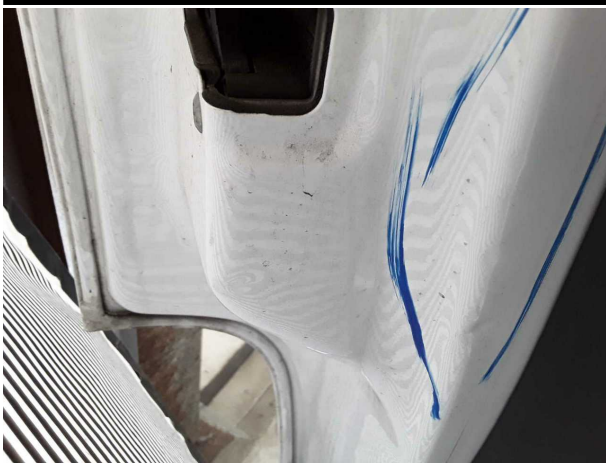
**Damage #8:** Door - front left side: Door - Dent / paintcoat damage - Repair and paint

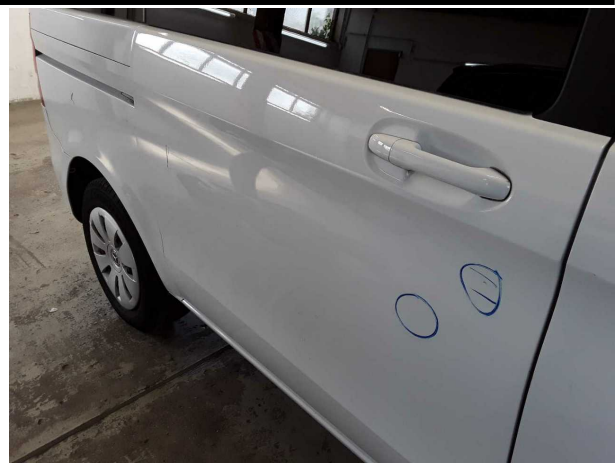
| No. | Component group | Description |
|---|---|---|
| 9 | Sliding door, right | Sliding door with glass panel - Dent / paintcoat damage - Repair and paint |

**Damage #9:** Sliding door, right: Sliding door with glass panel - Dent / paintcoat damage - Repair and paint

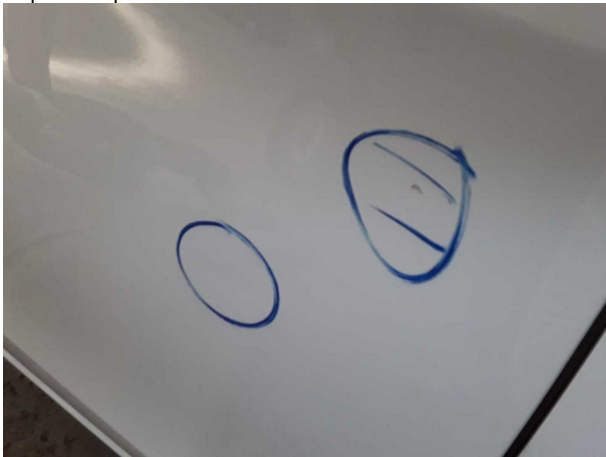
**Damage #9:** Sliding door, right: Sliding door with glass panel - Dent / paintcoat damage - Repair and paint

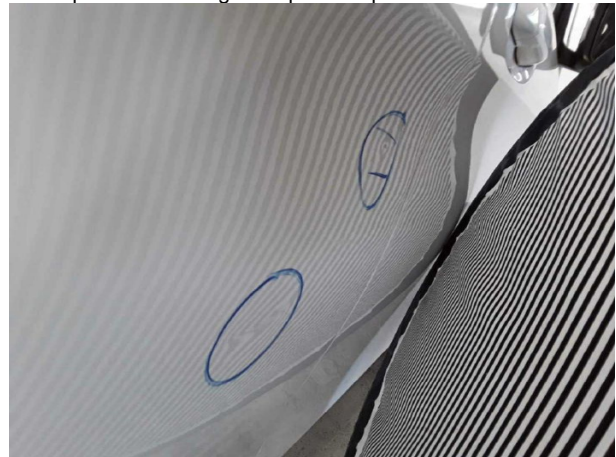
**Damage #9:** Sliding door, right: Sliding door with glass panel - Dent / paintcoat damage - Repair and paint

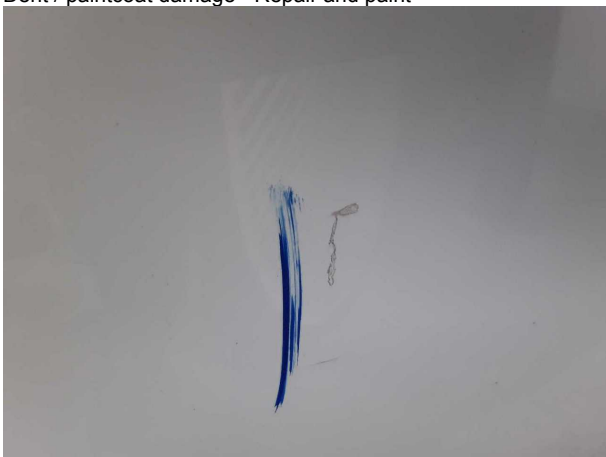
**Damage #9:** Sliding door, right: Sliding door with glass panel - Dent / paintcoat damage - Repair and paint

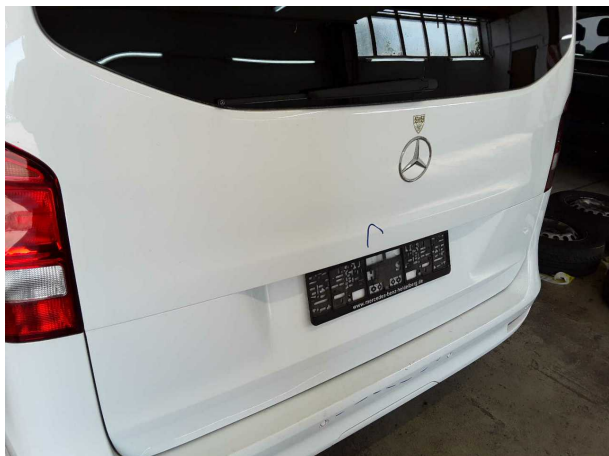
**Beschädigung #2:** Heckklappe/-tür: Heckklappe - Delle(n) - sanft instandsetzen

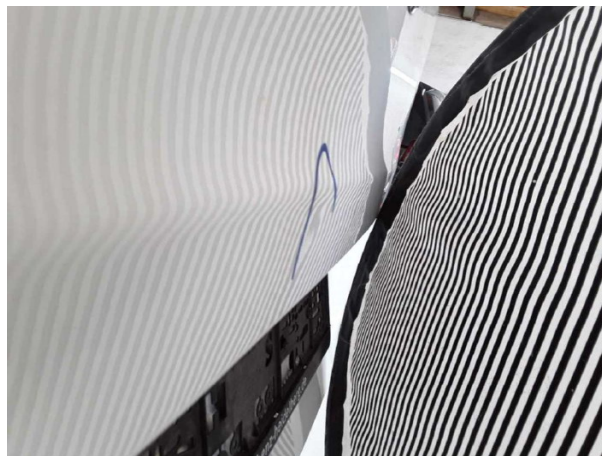
**Beschädigung #2:** Heckklappe/-tür: Heckklappe - Delle(n) - sanft instandsetzen

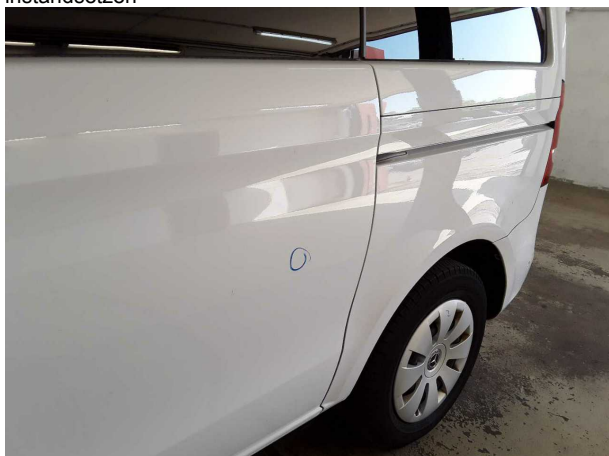
**Beschädigung #3:** Schiebetür links: Schiebetür mit Glasscheibe - Delle(n) - sanft instandsetzen

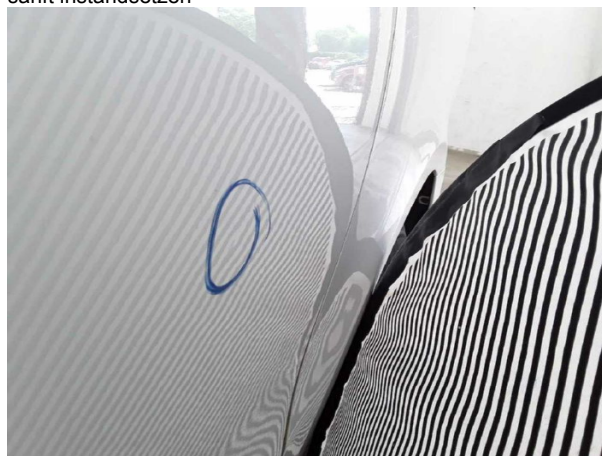
**Beschädigung #3:** Schiebetür links: Schiebetür mit Glasscheibe - Delle(n) - sanft instandsetzen

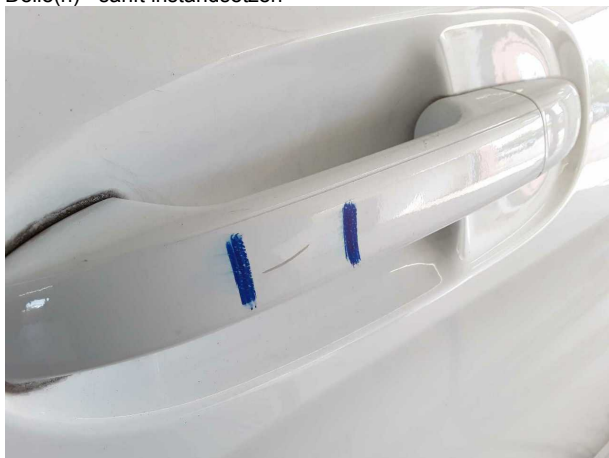
**Beschädigung #4:** Tür hinten links: Griff außen - verkratzt / verschürft - Smart Repair

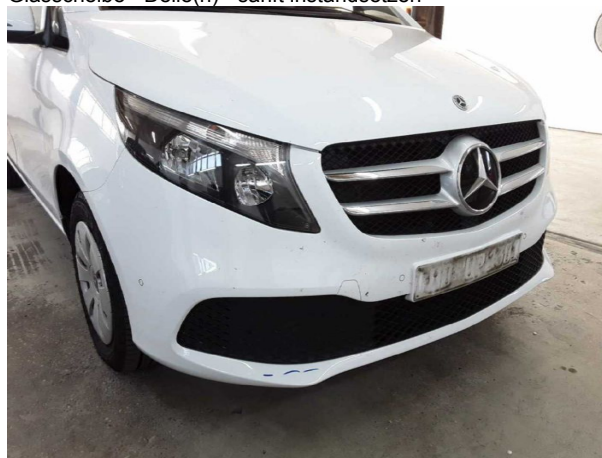
**Beschädigung #5:** Stossfänger vorn: Stossfänger vorn - verkratzt / verschürft - Smart Repair

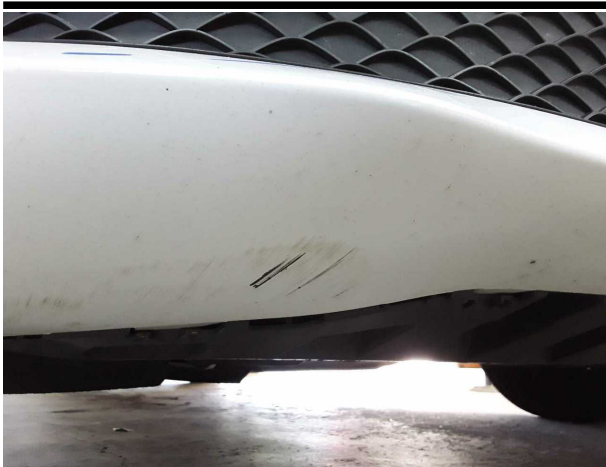
**Beschädigung #5:** Stossfänger vorn: Stossfänger vorn - verkratzt / verschürft - Smart Repair

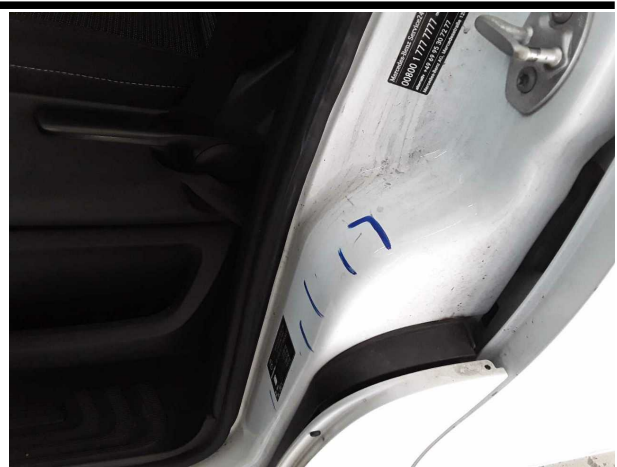
**Beschädigung #6:** Schweller links: Einstieg - Delle / Lackschaden - instandsetzen und lackieren

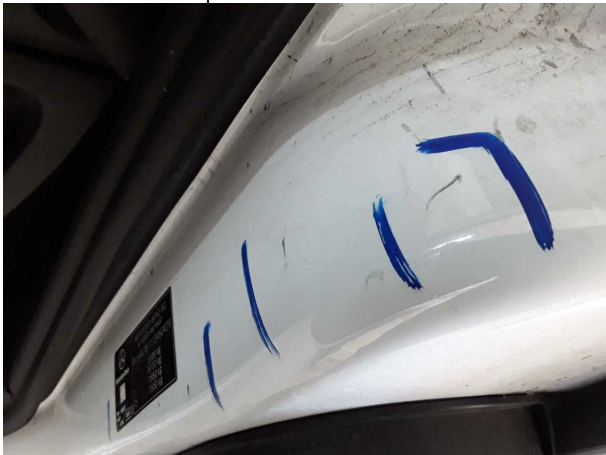
**Beschädigung #6:** Schweller links: Einstieg - Delle / Lackschade... instandsetzen und lackieren

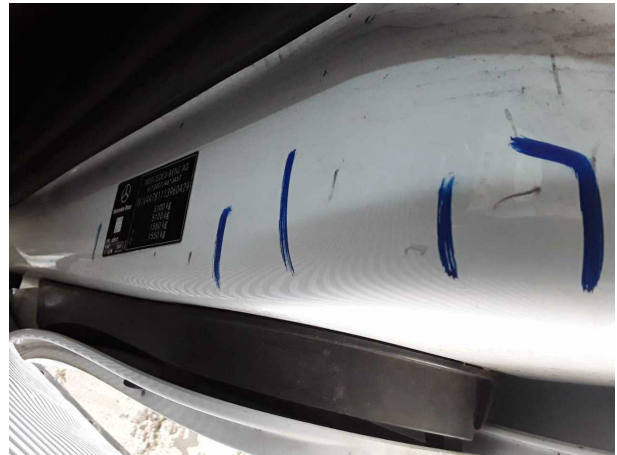
**Beschädigung #6:** Schweller links: Einstieg - Delle / Lackschaden - instandsetzen und lackieren

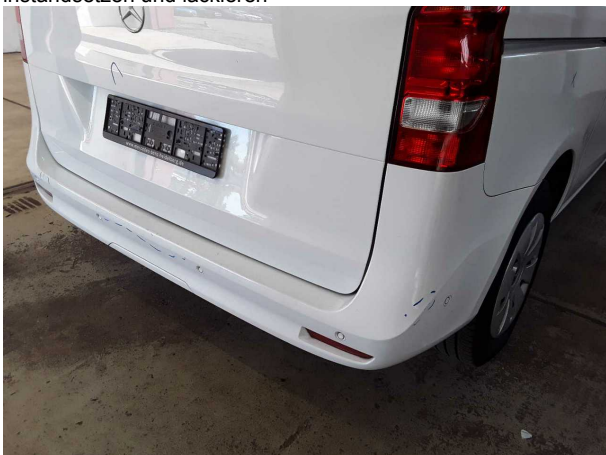
**Beschädigung #7:** Stossfänger hinten: Stossfänger hinten - verformt - erneuern

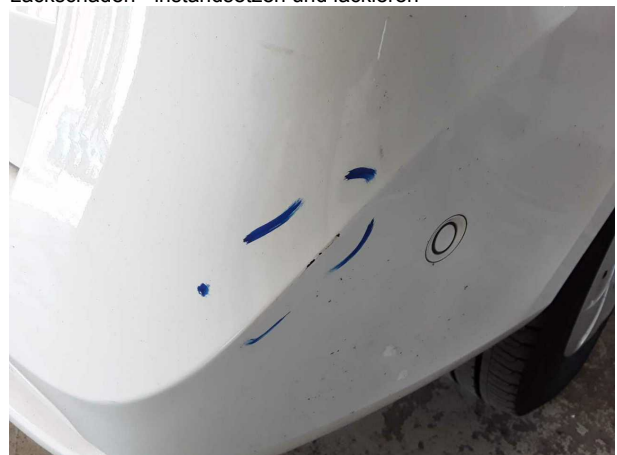
**Beschädigung #7:** Stossfänger hinten: Stossfänger hinten - verformt - erneuern

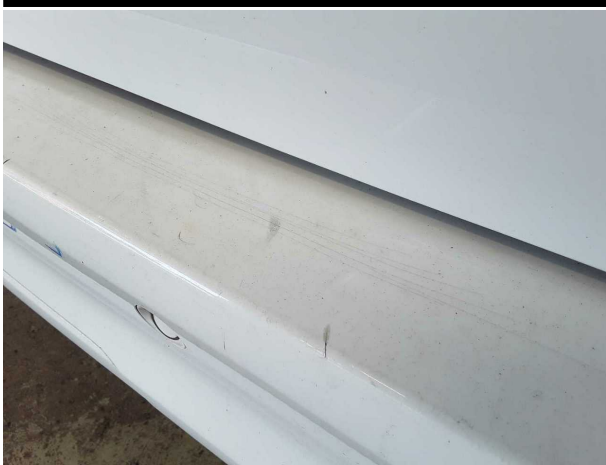
**Beschädigung #7:** Stossfänger hinten: Stossfänger hinten - verformt - erneuern

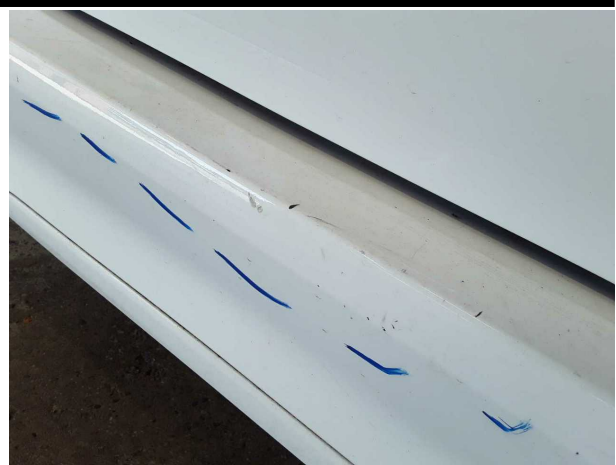
**Beschädigung #7:** Stossfänger hinten: Stossfänger hinten - verformt - erneuern

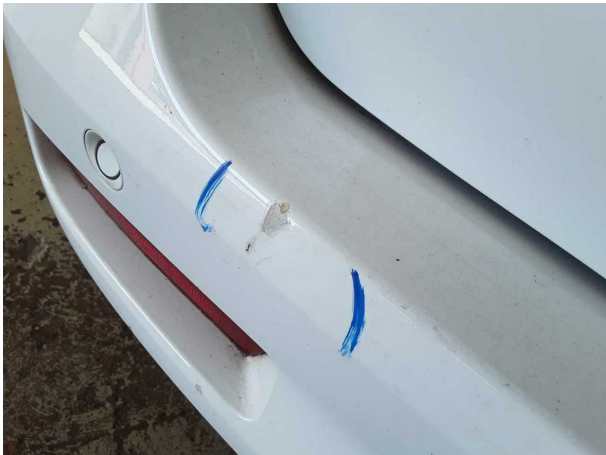
**Beschädigung #7:** Stossfänger hinten: Stossfänger hinten - verformt - erneuern

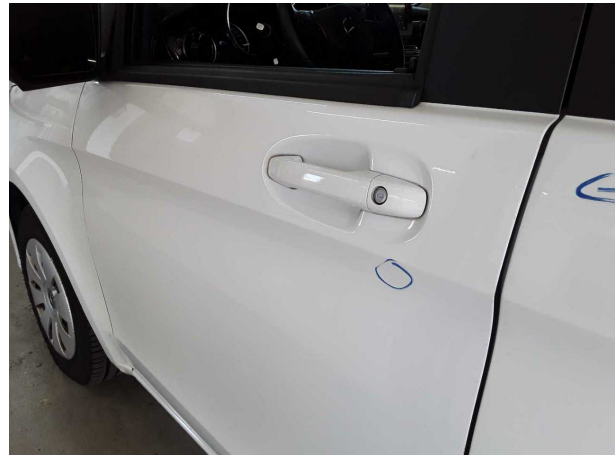
**Beschädigung #8:** Tür vorn links: Tür - Delle / Lackschaden - instandsetzen und lackieren

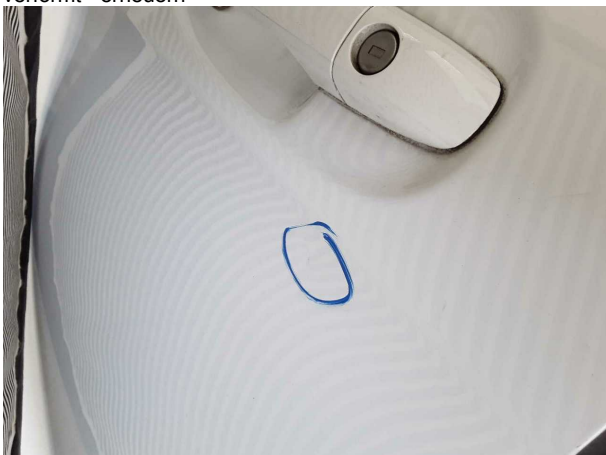
**Beschädigung #8:** Tür vorn links: Tür - Delle / Lackschaden - instandsetzen und lackieren

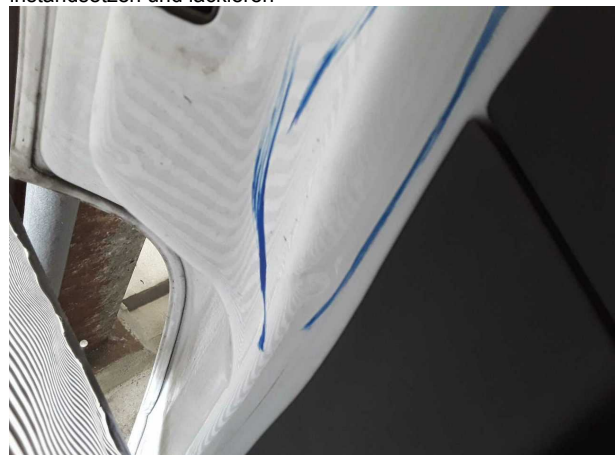
**Beschädigung #8:** Tür vorn links: Tür - Delle / Lackschaden - instandsetzen und lackieren

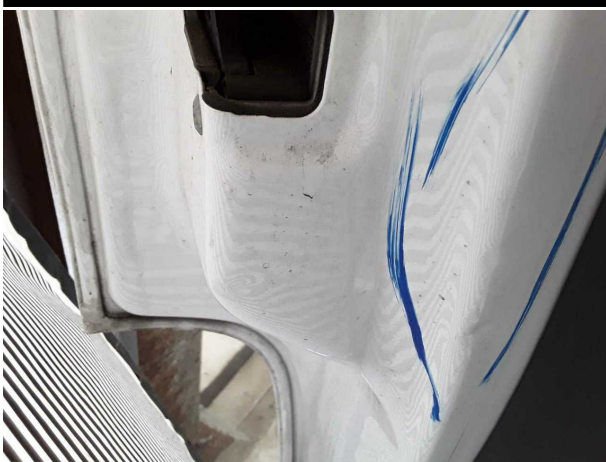
**Beschädigung #8:** Tür vorn links: Tür - Delle / Lackschaden - instandsetzen und lackieren

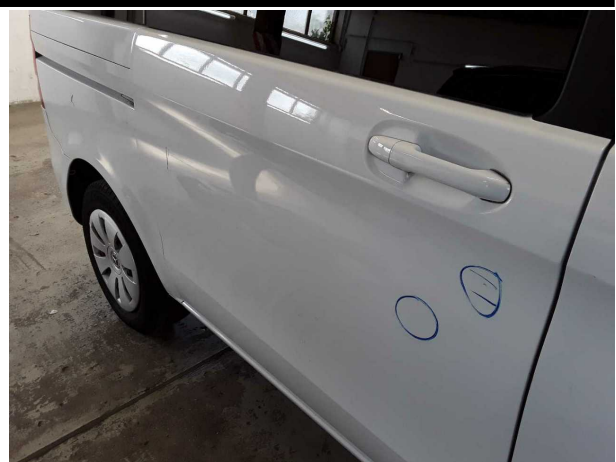
**Beschädigung #9:** Schiebetür rechts: Schiebetür mit Glasscheibe - Delle / Lackschaden - instandsetzen und

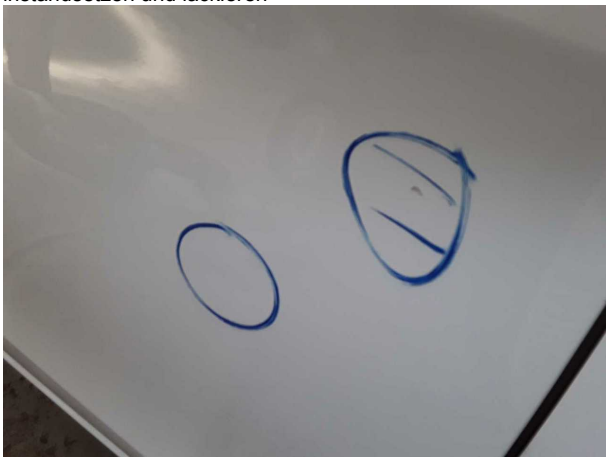
**Beschädigung #9:** Schiebetür rechts: Schiebetür mit Glasscheib...  
Delle / Lackschaden - instandsetzen und lackieren

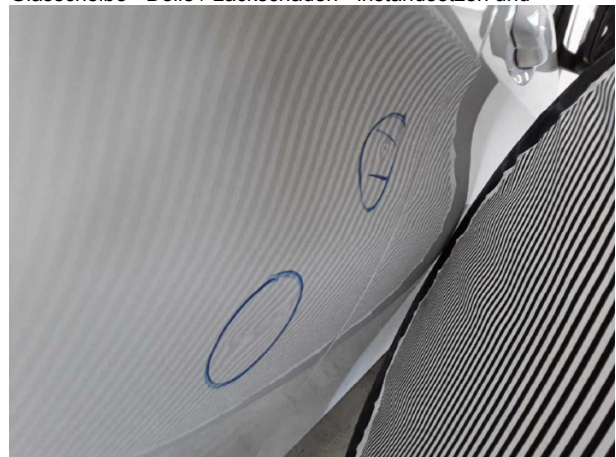
**Beschädigung #9:** Schiebetür rechts: Schiebetür mit  
Glasscheibe - Delle / Lackschaden - instandsetzen und

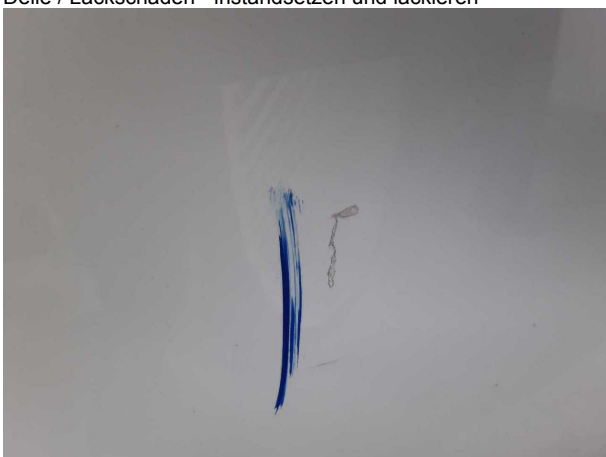
**Beschädigung #9:** Schiebetür rechts: Schiebetür mit Glasscheib...  
Delle / Lackschaden - instandsetzen und lackieren
