**Fahrzeug:** SKODA Karoq 2.0l TDI DSG 4x4 AMBITION Sports Utility Vehicle 5-türig 1968 ccm 150 PS / 110 KW Diesel 7-Gang Automatik

| Amtliches Kennzeichen: | HH -IN 0374 | Fahrgestell-Nummer: | TMBLJ7NU1P5035920 |

## Zustandsbericht

| Besichtigungsdatum | 07.07.2026 |

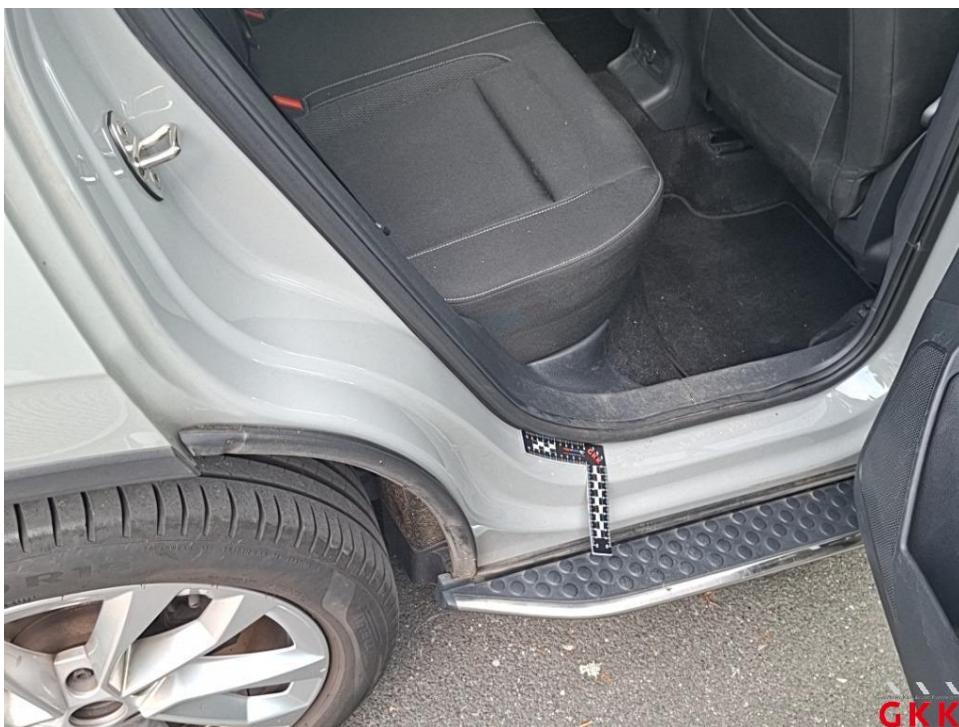
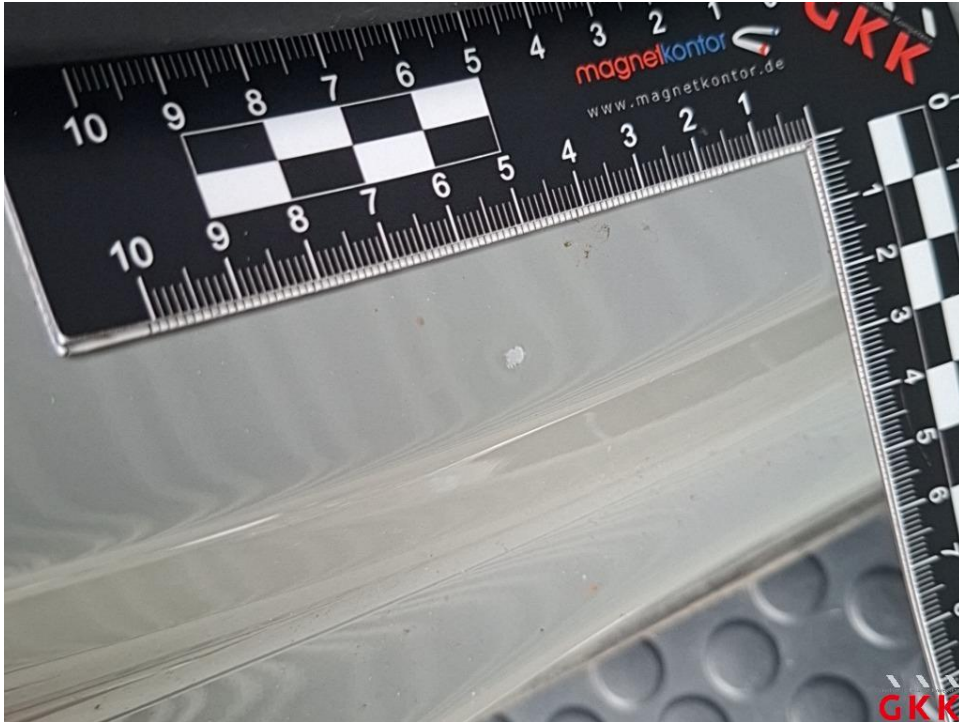
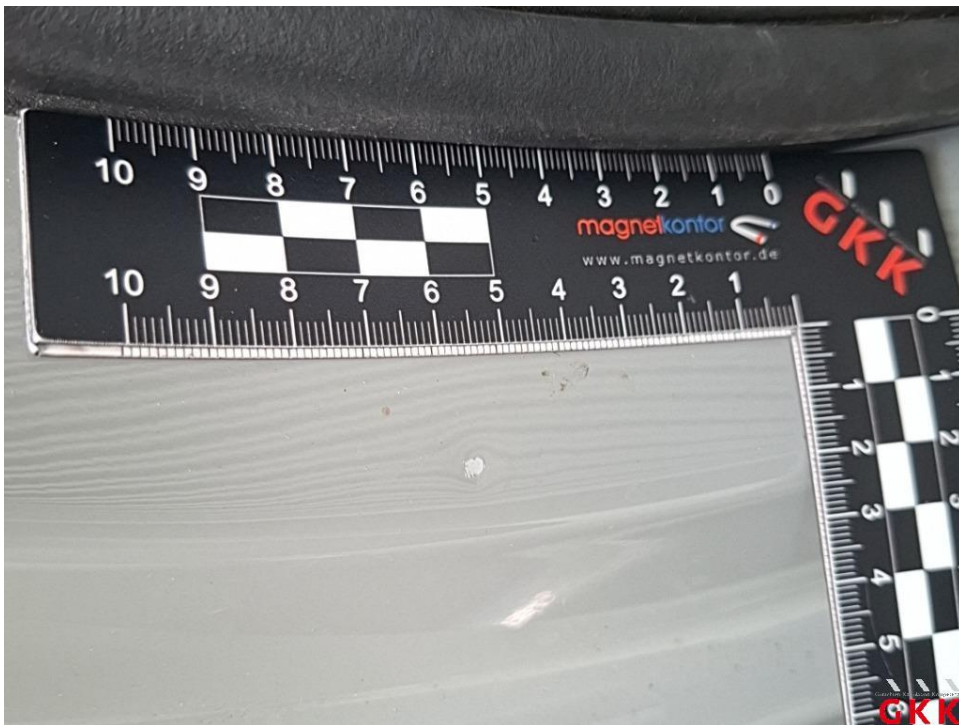
Tür hinten rechts Einstieg, beschädigt (Bild 12, Bild 13, Bild 14)

Bild 12. Tür hinten rechts, Einstieg, beschädigt, instand setzen - lackieren

Bild 13. Tür hinten rechts, Einstieg, beschädigt, instand setzen - lackieren

Bild 14. Tür hinten rechts, Einstieg, beschädigt, instand setzen - lackieren

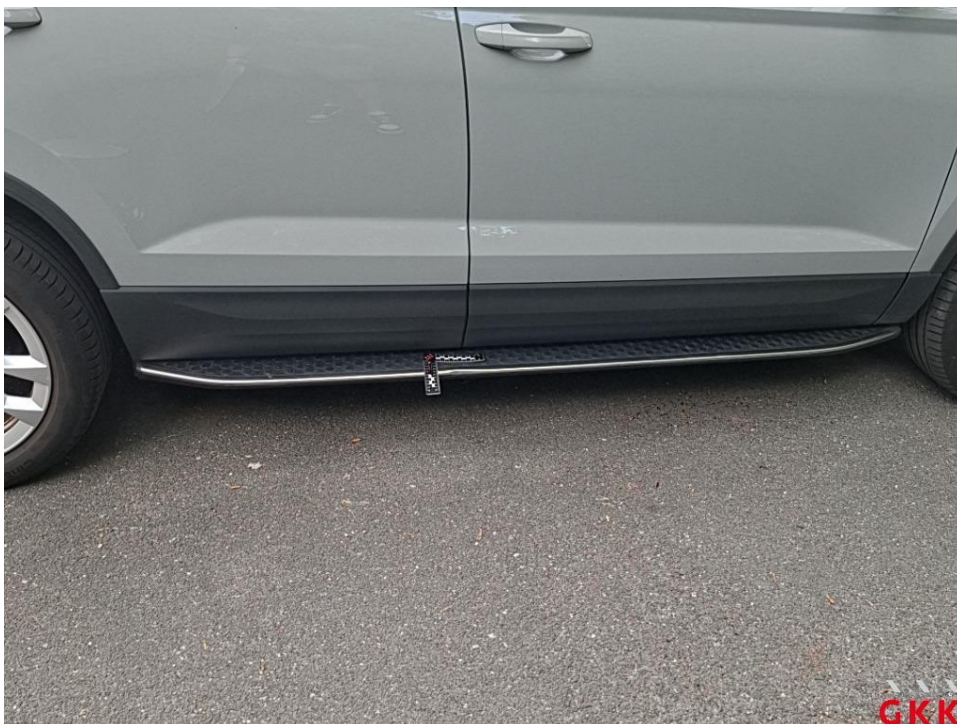
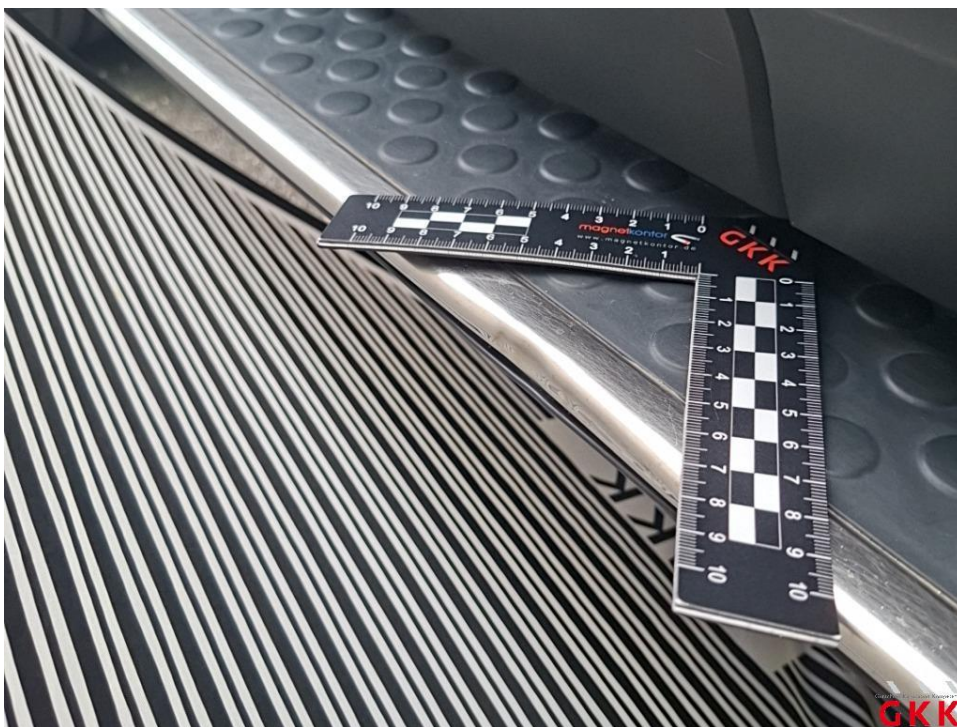
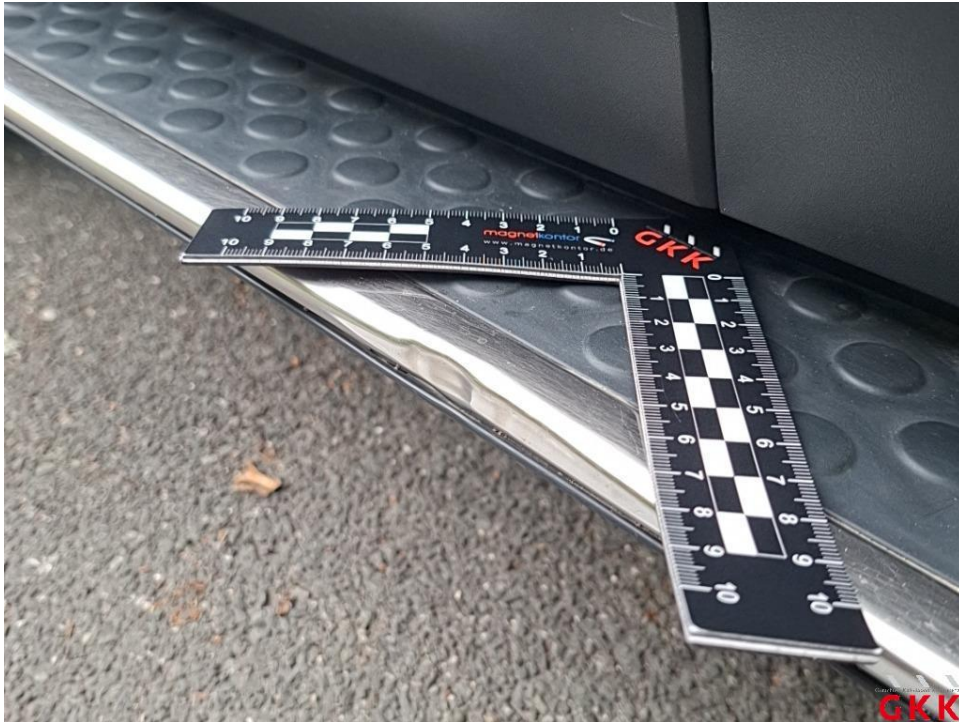
Schweller rechts Trittbrett, beschädigt (Bild 15, Bild 16, Bild 17)

Bild 15. Schweller rechts, Trittbrett, beschädigt, ersetzen

Bild 16. Schweller rechts, Trittbrett, beschädigt, ersetzen

Bild 17. Schweller rechts, Trittbrett, beschädigt, ersetzen

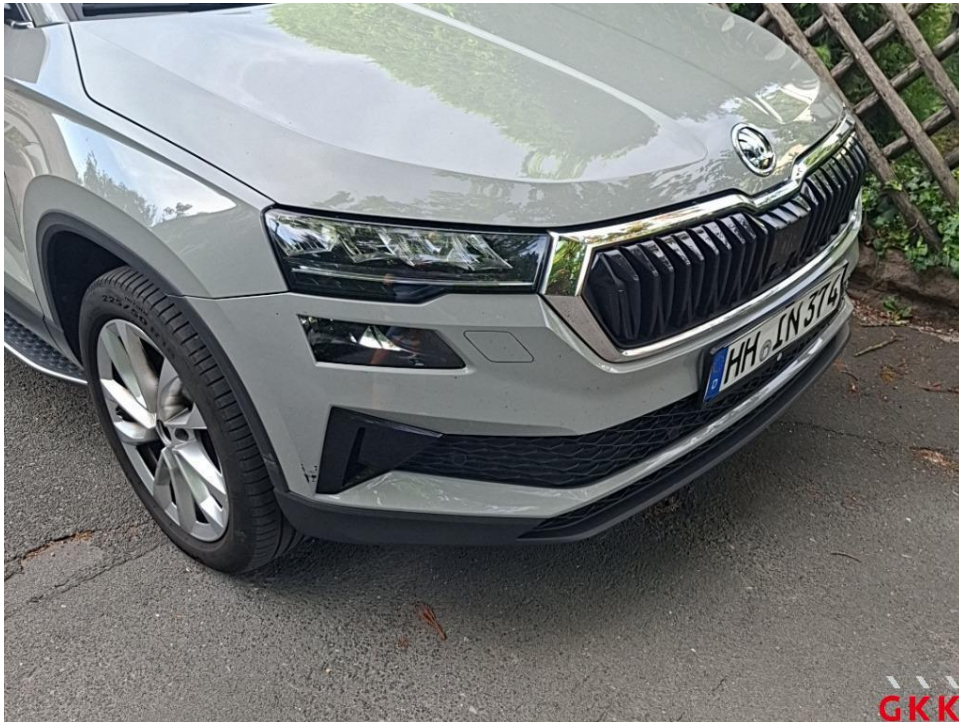
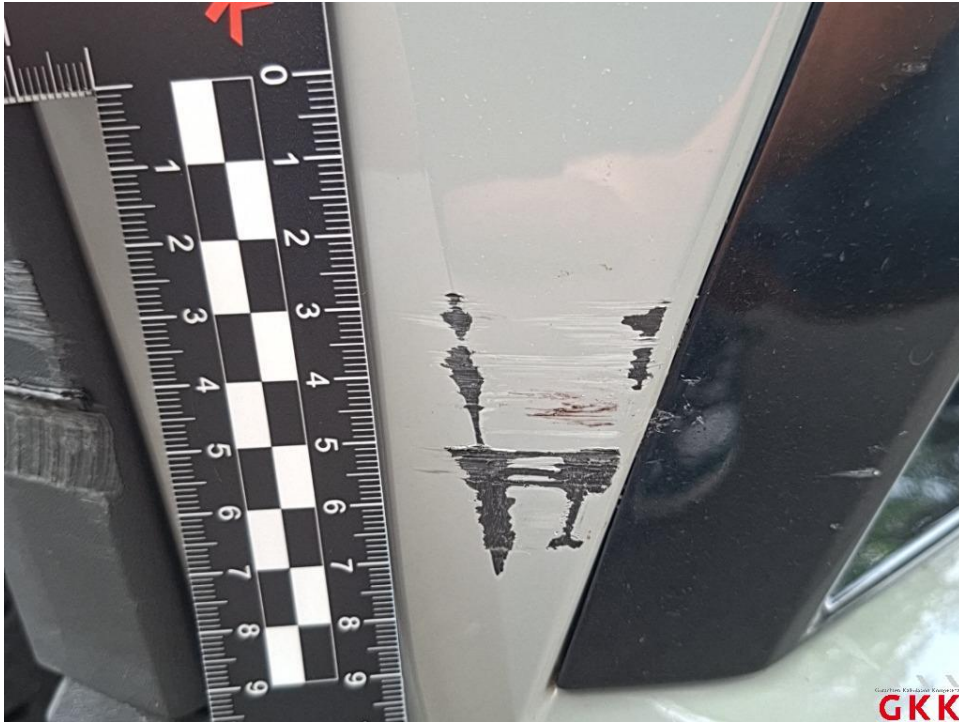
Stoßfänger vorne Verkleidung oberhalb -lackiert-, verkratzt (Bild 18, Bild 19)

Bild 18. Stoßfänger vorne, Verkleidung oberhalb -lackiert-, verkratzt, lackieren

Bild 19. Stoßfänger vorne, Verkleidung oberhalb -lackiert-, verkratzt, lackieren

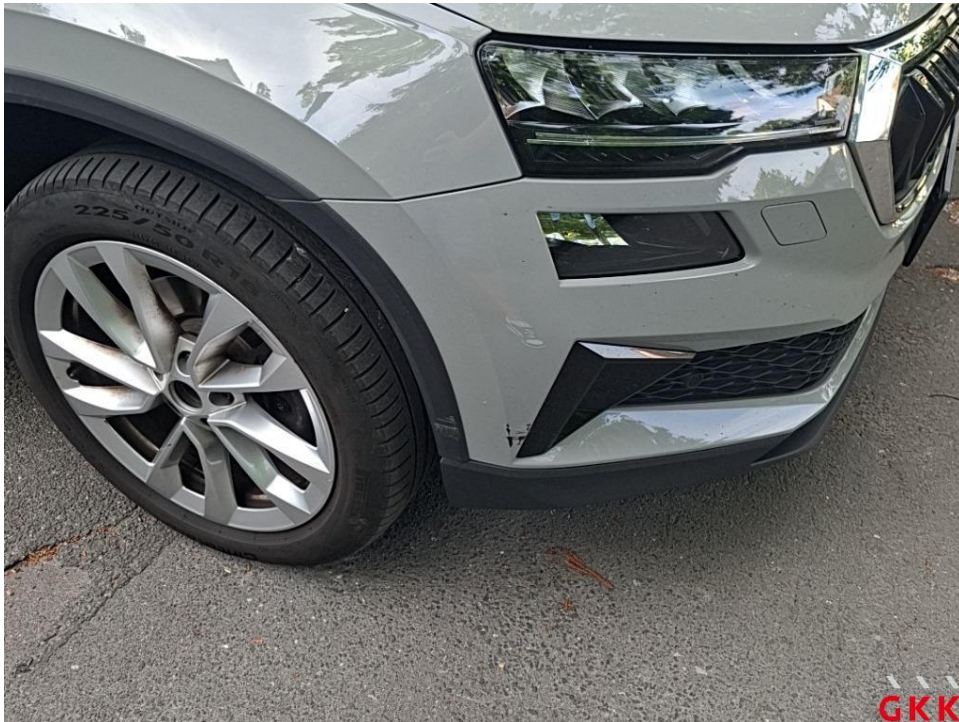
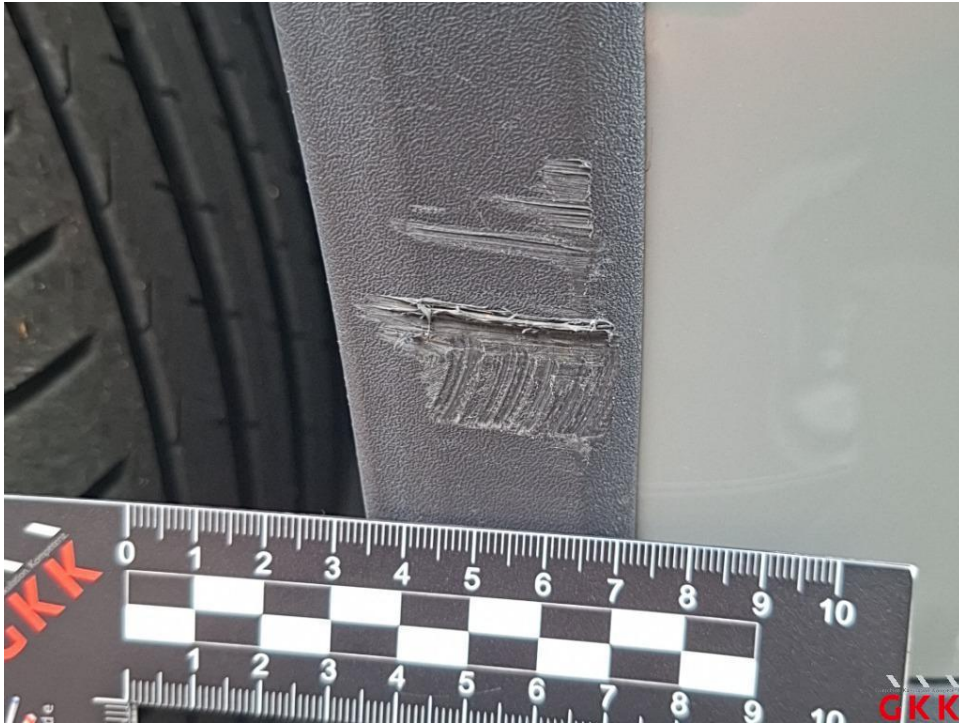
Stoßfänger vorne Leiste, Radlauf, verkratzt (Bild 20, Bild 21)

Bild 20. Stoßfänger vorne, Leiste, Radlauf, verkratzt, ersetzen

Bild 21. Stoßfänger vorne, Leiste, Radlauf, verkratzt, ersetzen

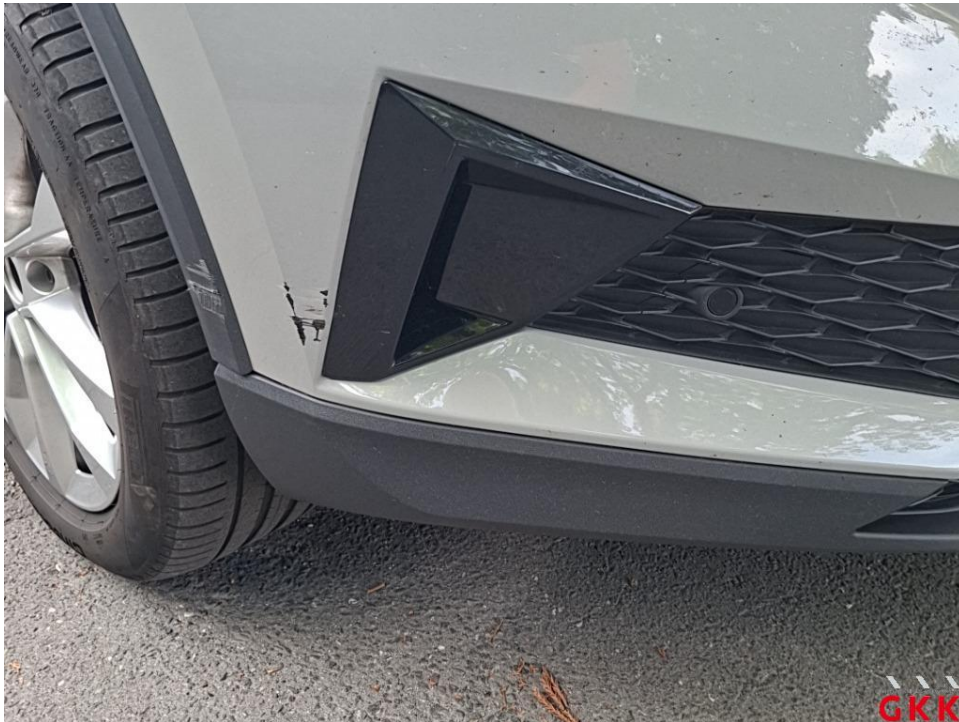
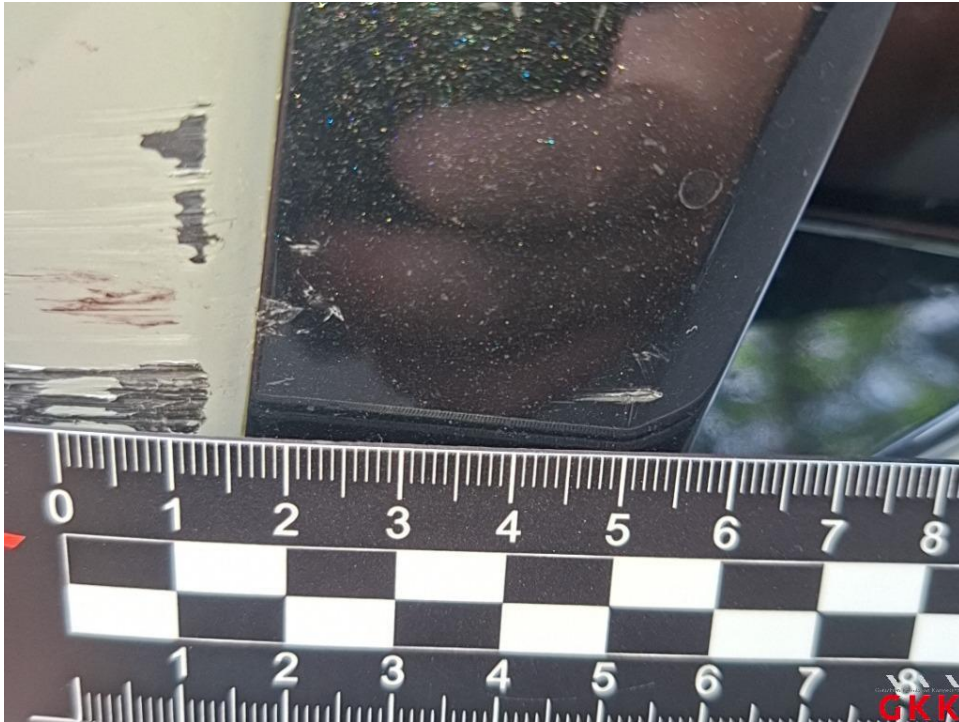
Stoßfänger vorne Blende -unlackiert-, verkratzt (Bild 22, Bild 23)

Bild 22. Stoßfänger vorne, Blende -unlackiert-, verkratzt, ersetzen

Bild 23. Stoßfänger vorne, Blende -unlackiert-, verkratzt, ersetzen

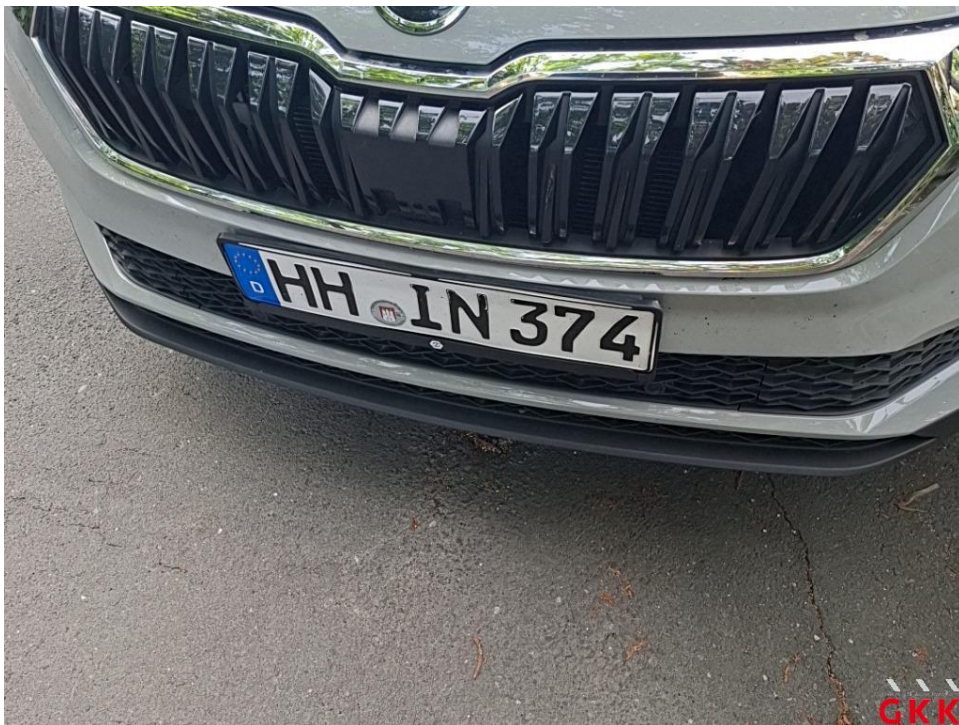
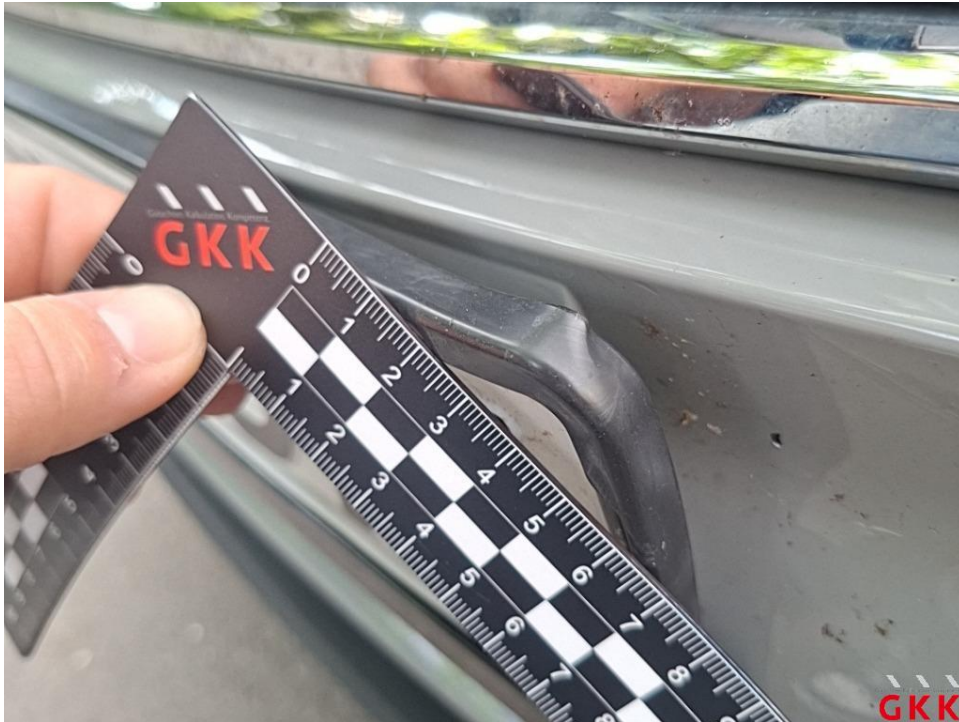
Kennzeichen vorne Halter, beschädigt (Bild 24, Bild 25)

Bild 24. Kennzeichen vorne, Halter, beschädigt, ersetzen

Bild 25. Kennzeichen vorne, Halter, beschädigt, ersetzen

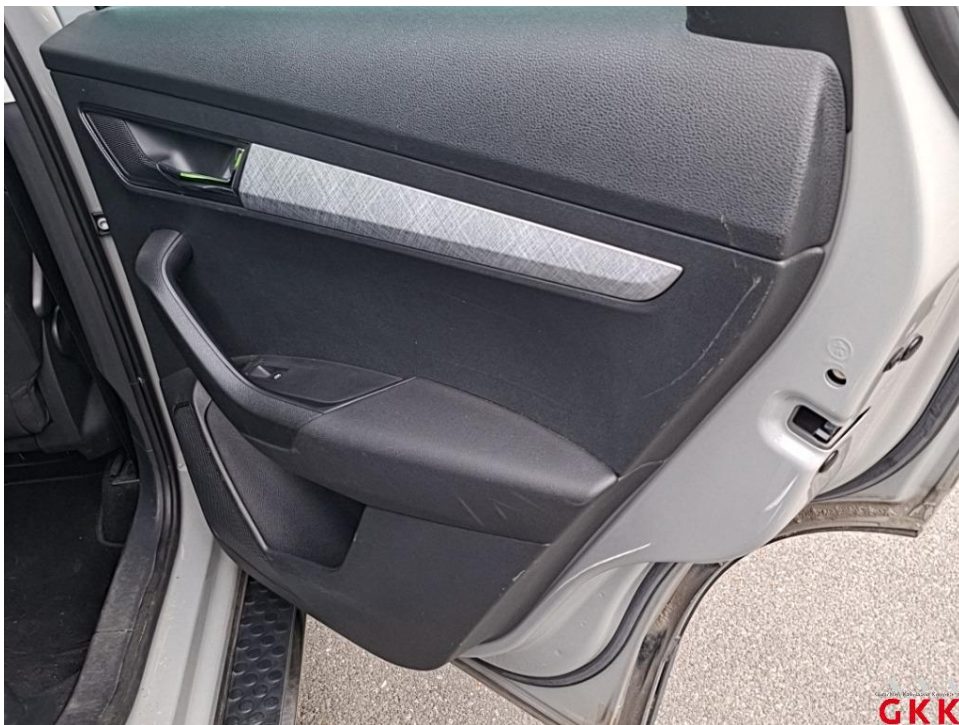
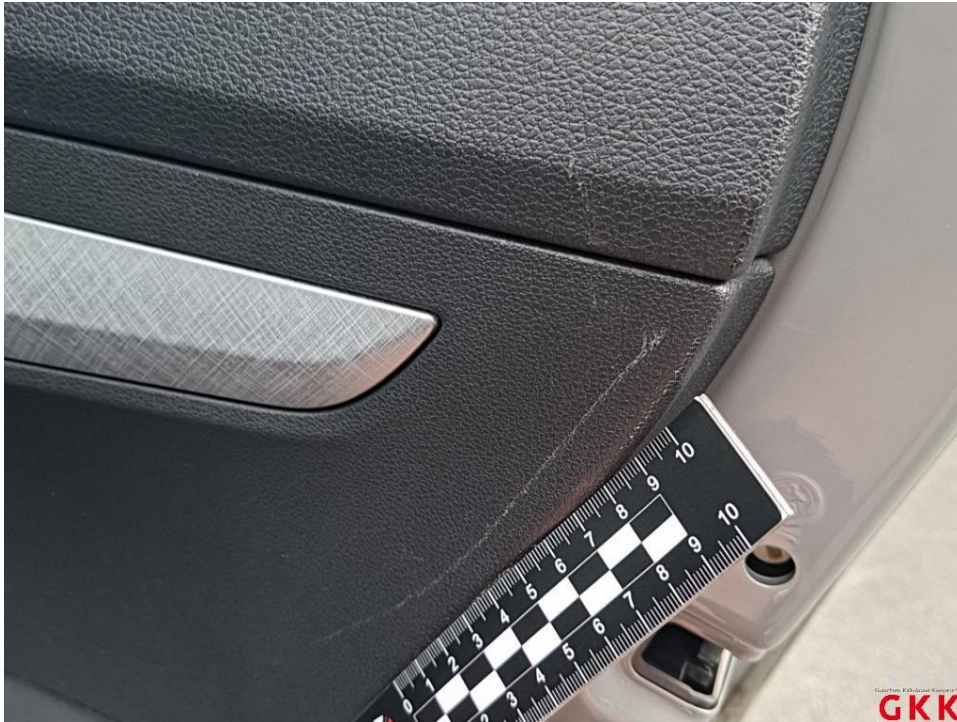
Tür hinten rechts Innenverkleidung -Standard-, verkratzt (Bild 26, Bild 27)

Bild 26. Tür hinten rechts, Innenverkleidung -Standard-, verkratzt, Smartrepair

Bild 27. Tür hinten rechts, Innenverkleidung -Standard-, verkratzt, Smartrepair

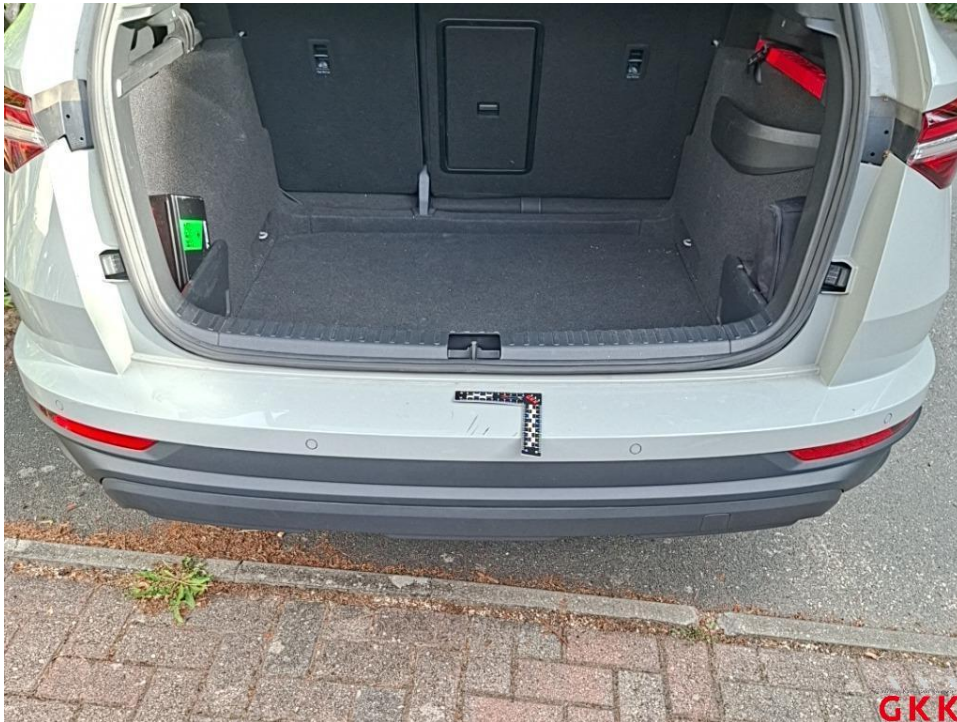
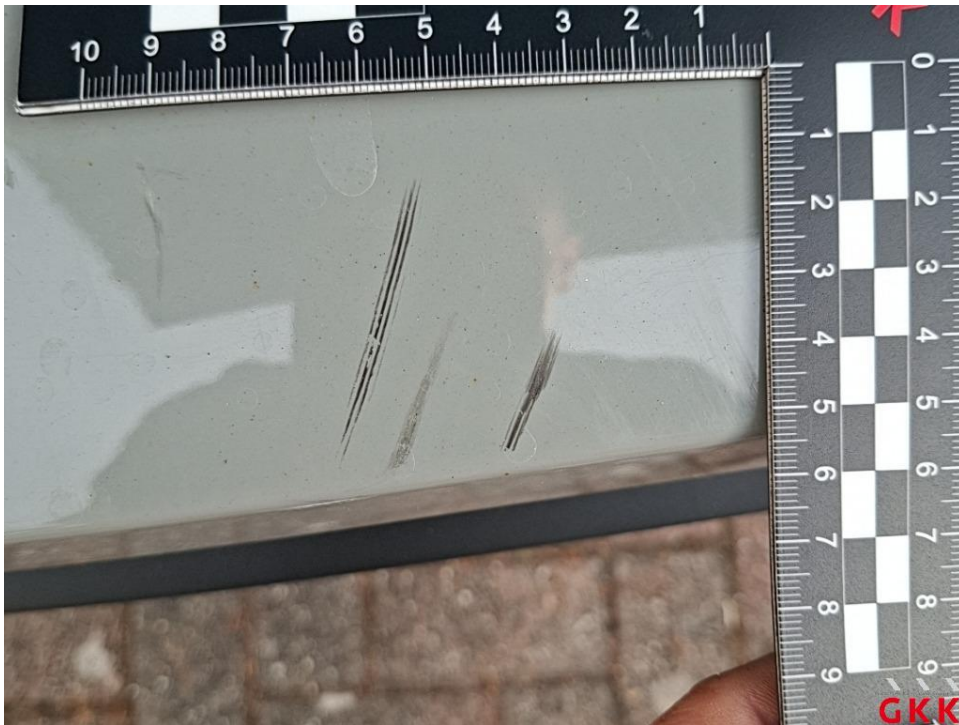
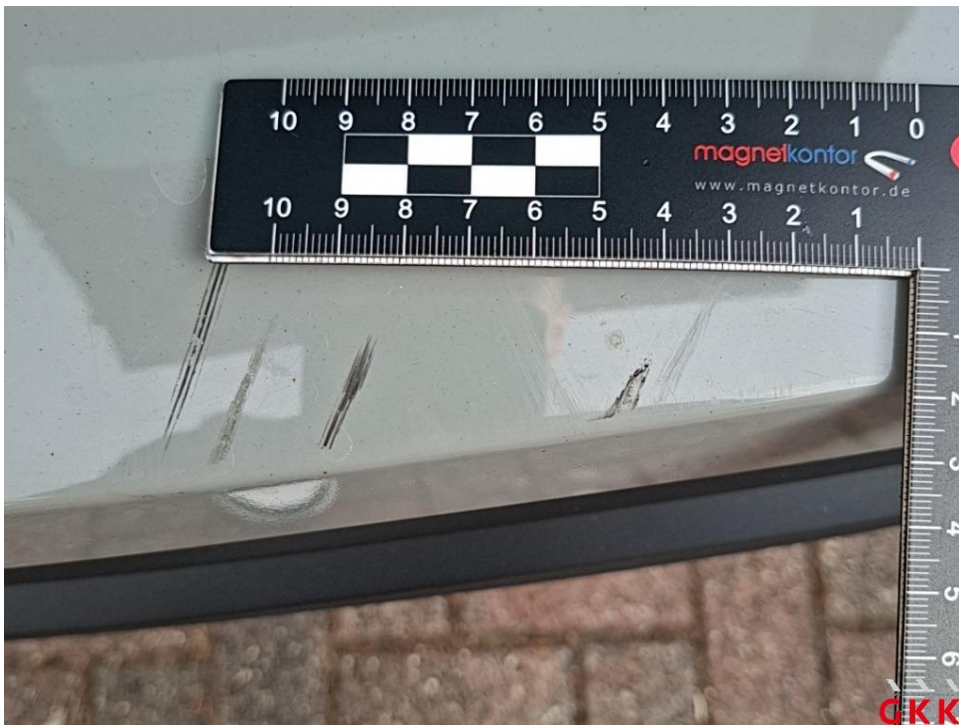
Stoßfänger hinten Verkleidung oberhalb -lackiert-, verkratzt (Bild 28, Bild 29, Bild 30)

Bild 28. Stoßfänger hinten, Verkleidung oberhalb -lackiert-, verkratzt, lackieren

Bild 29. Stoßfänger hinten, Verkleidung oberhalb -lackiert-, verkratzt, lackieren

Bild 30. Stoßfänger hinten, Verkleidung oberhalb -lackiert-, verkratzt, lackieren

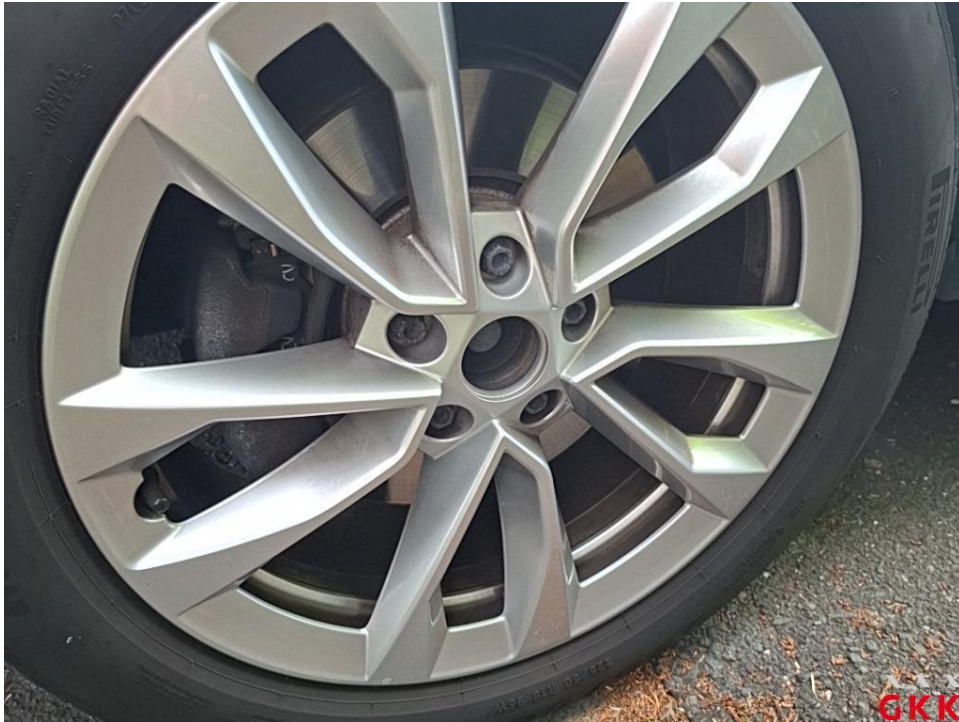
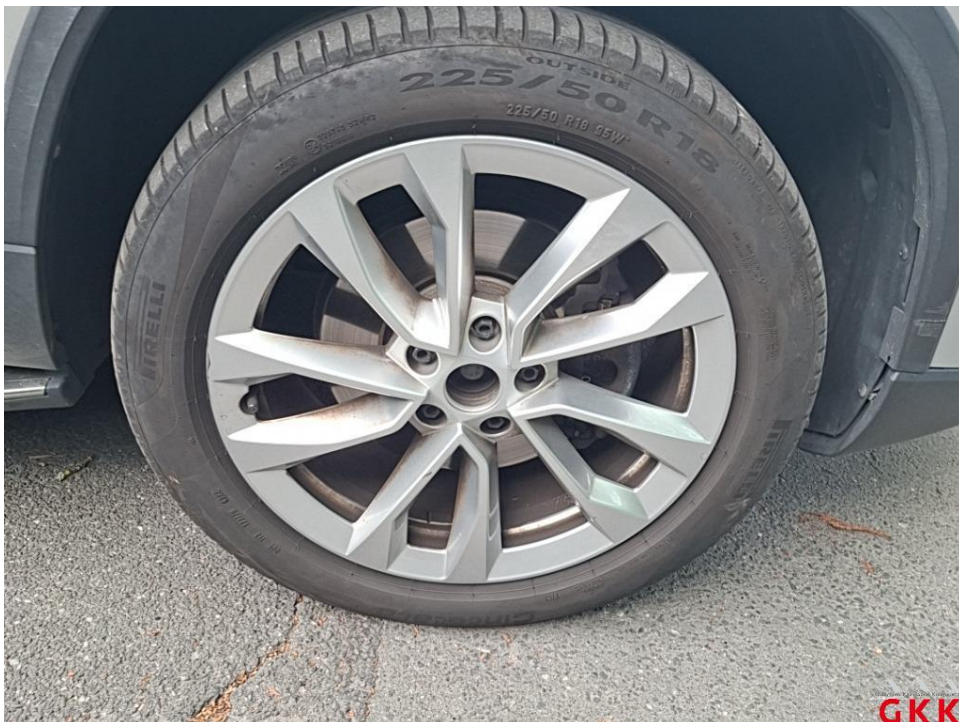
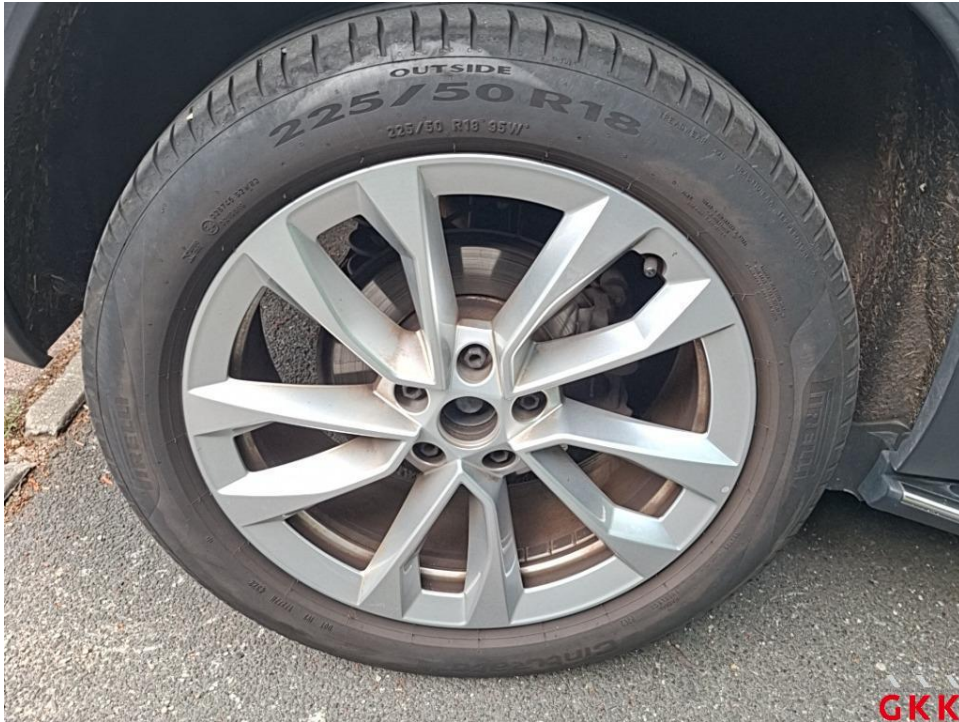
Nabenkappe Satz, fehlt (Bild 31, Bild 32, Bild 33)

Bild 31. Nabenkappe, Satz, fehlt, ersetzen

Bild 32. Nabenkappe, Satz, fehlt, ersetzen

Bild 33. Nabenkappe, Satz, fehlt, ersetzen
