**SKODA Octavia 2.0 TDI 110kW DSG 4x4 SCOUT COMBI Kombi5-türig 1968 ccm 150 PS / 110 KW Diesel 7-Gang Automatik**

## Zustandsbericht

<b>Fahrzeughalter</b>	Allane SE
<b>Ihr Auftrag vom</b>	11.06.2026 durch Allane SE
<b>Besichtigungsort</b>	85386 Eching, Dieselstraße 3
<b>Besichtigungsdatum</b>	15.06.2026
<b>Referenznummern</b>	0031201919 - 0011417079

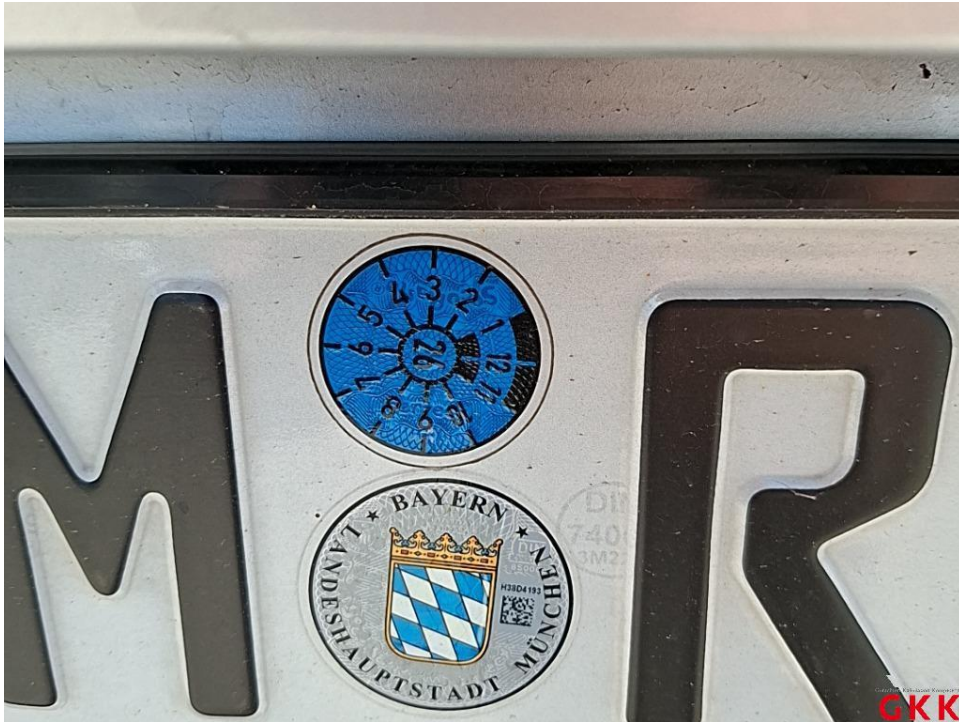
HU (Hauptunters.) Verbrennerfzg. (Allane), fällig (Bild 13)

Bild 13. HU (Hauptunters.), Verbrennerfzg. (Allane), fällig, durchführen

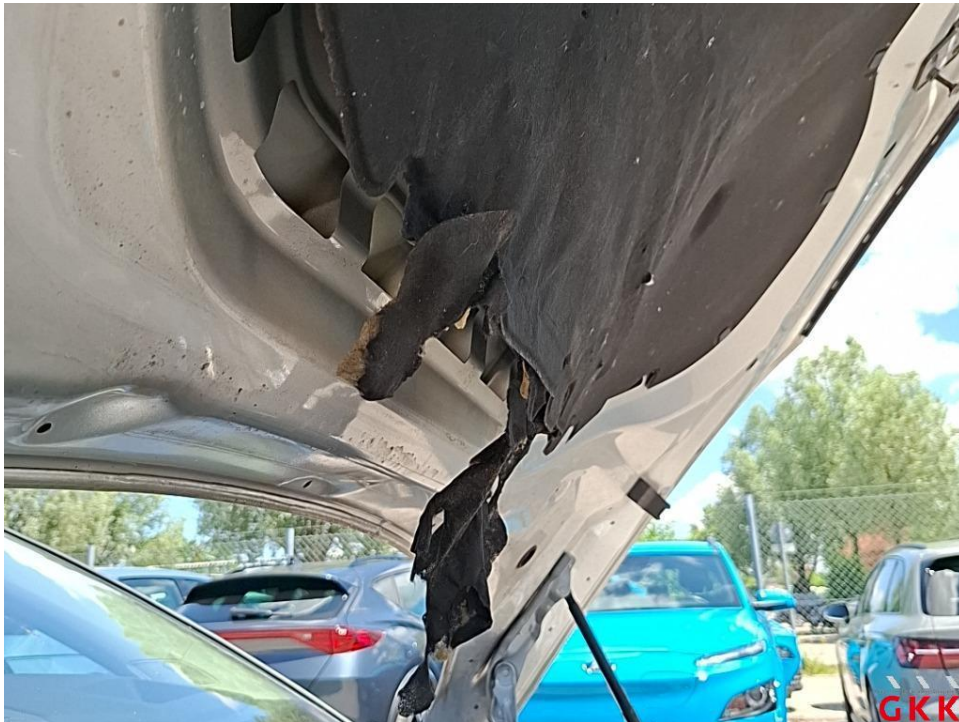
Motorhaube Dämmmatte, beschädigt (Bild 14)

Bild 14. Motorhaube, Dämmmatte, beschädigt, ersetzen

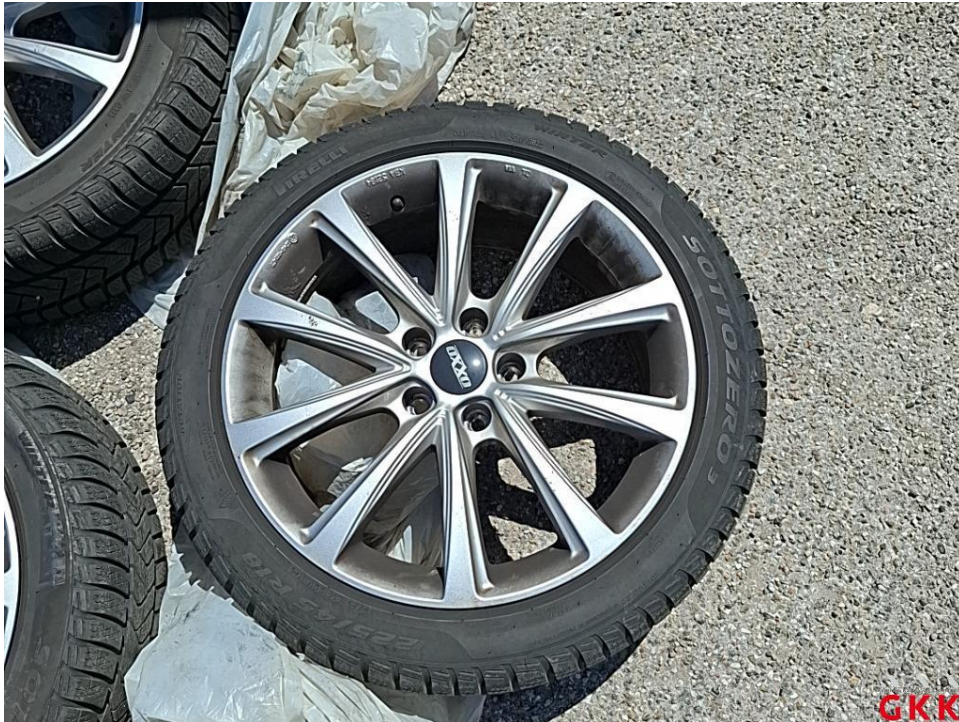
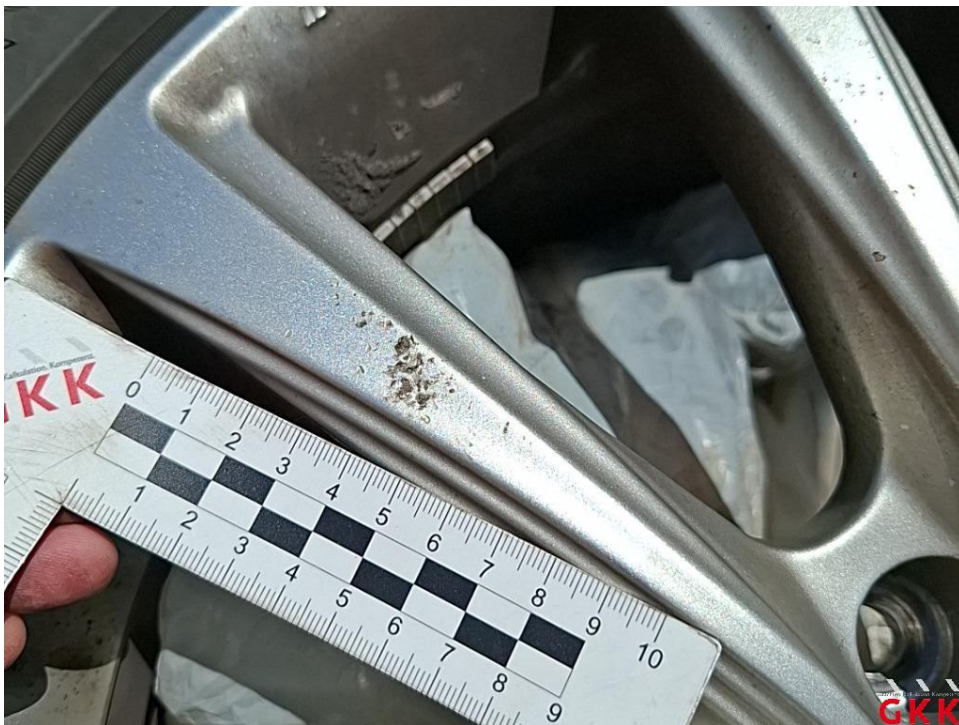
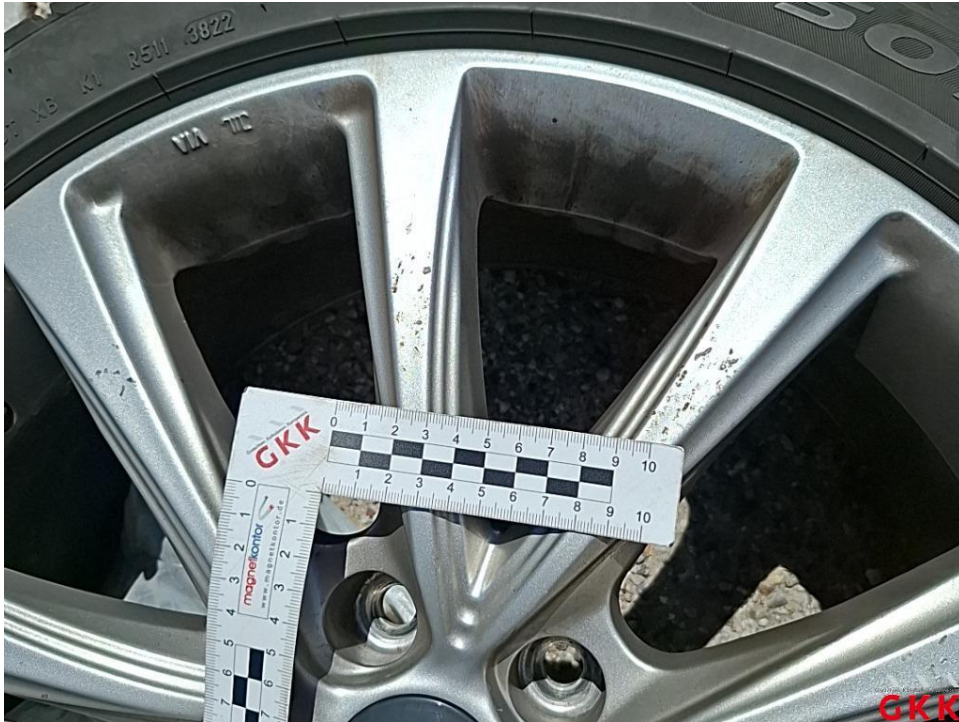
LM-Rad 1 x beiliegend, beschädigt (Bild 15, Bild 16, Bild 17)

Bild 15. LM-Rad, 1 x beiliegend, beschädigt, Smartrepair

Bild 16. LM-Rad, 1 x beiliegend, beschädigt, Smartrepair

Bild 17. LM-Rad, 1 x beiliegend, beschädigt, Smartrepair

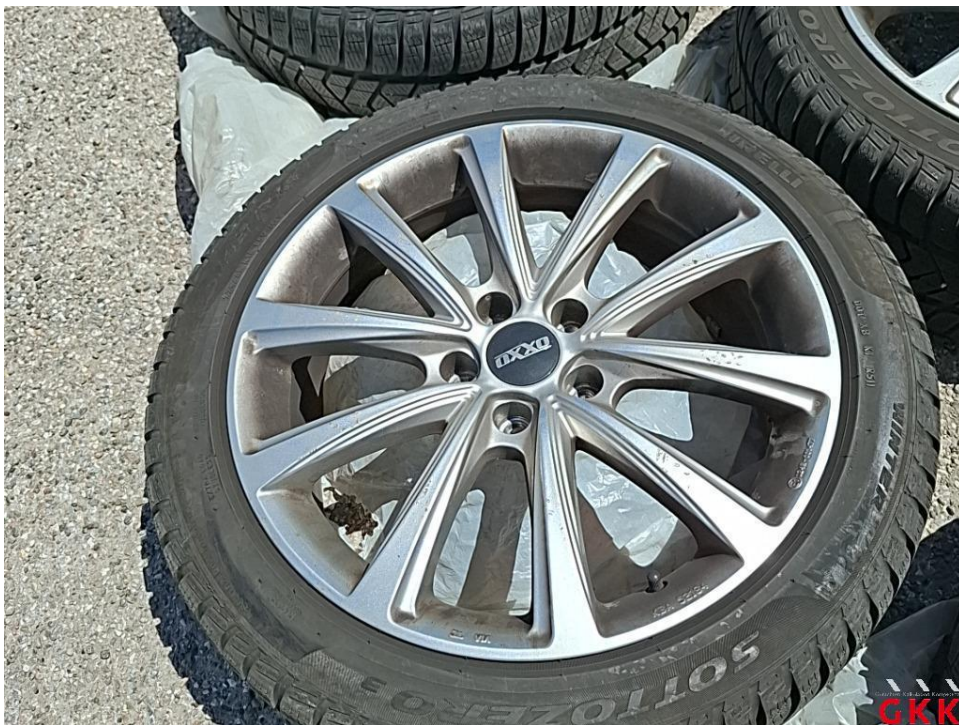
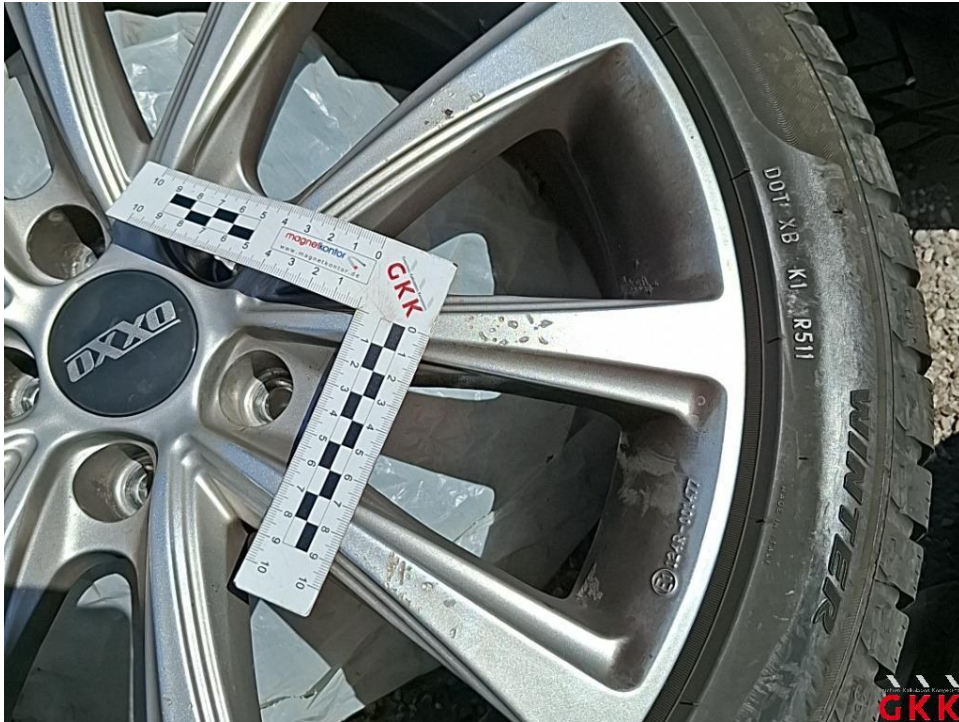
LM-Rad 1 x beiliegend, beschädigt (Bild 18, Bild 19)

Bild 18. LM-Rad, 1 x beiliegend, beschädigt, Smartrepair

Bild 19. LM-Rad, 1 x beiliegend, beschädigt, Smartrepair

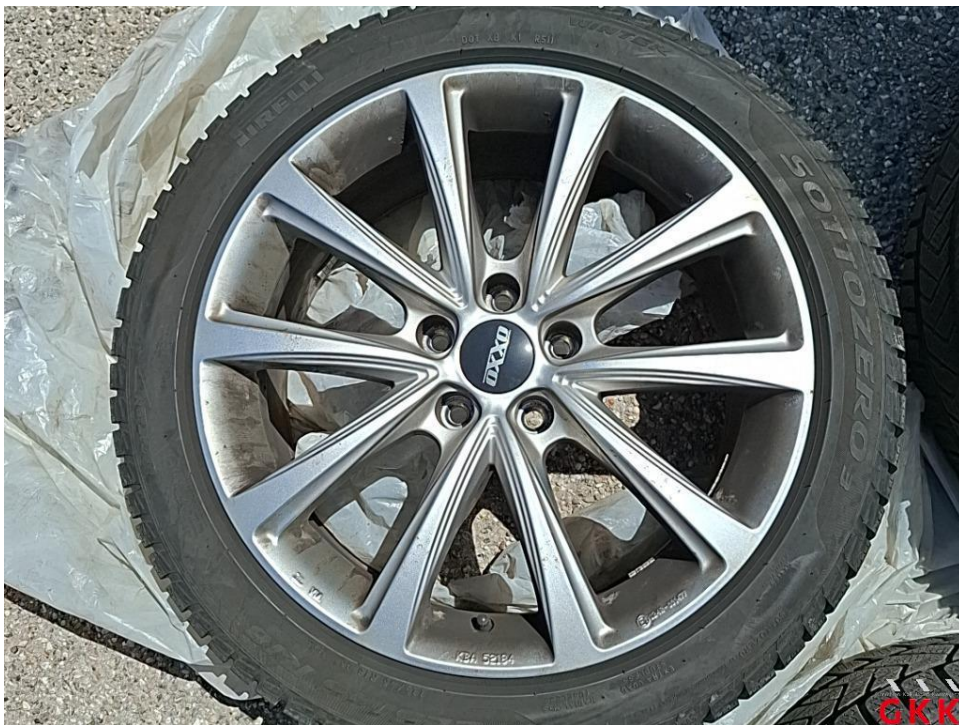
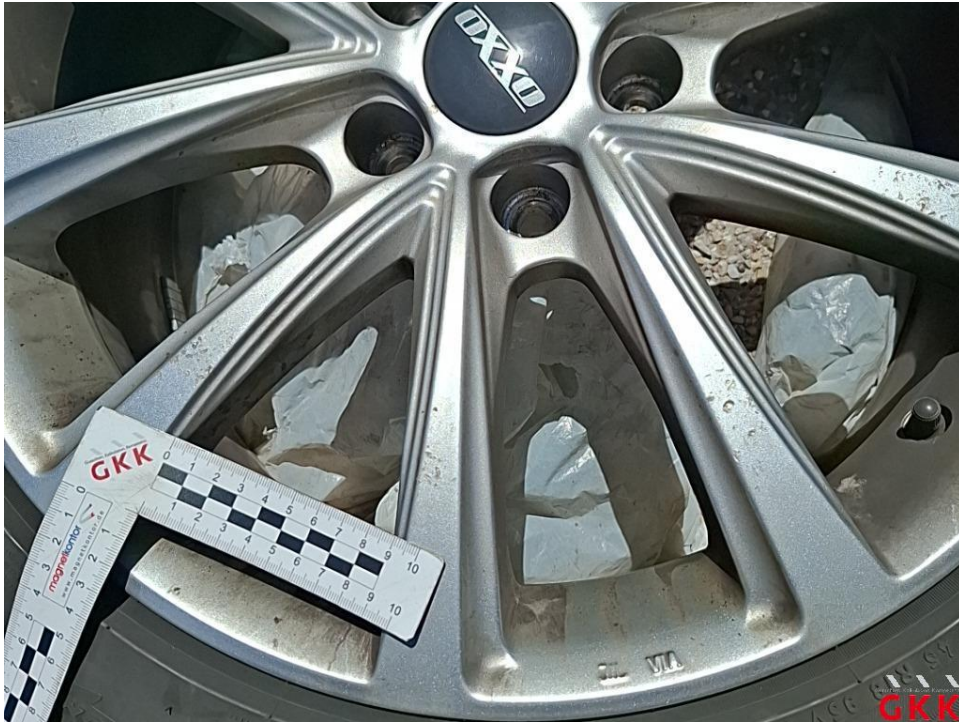
LM-Rad 1 x beiliegend, beschädigt (Bild 20, Bild 21)

Bild 20. LM-Rad, 1 x beiliegend, beschädigt, Smartrepair

Bild 21. LM-Rad, 1 x beiliegend, beschädigt, Smartrepair

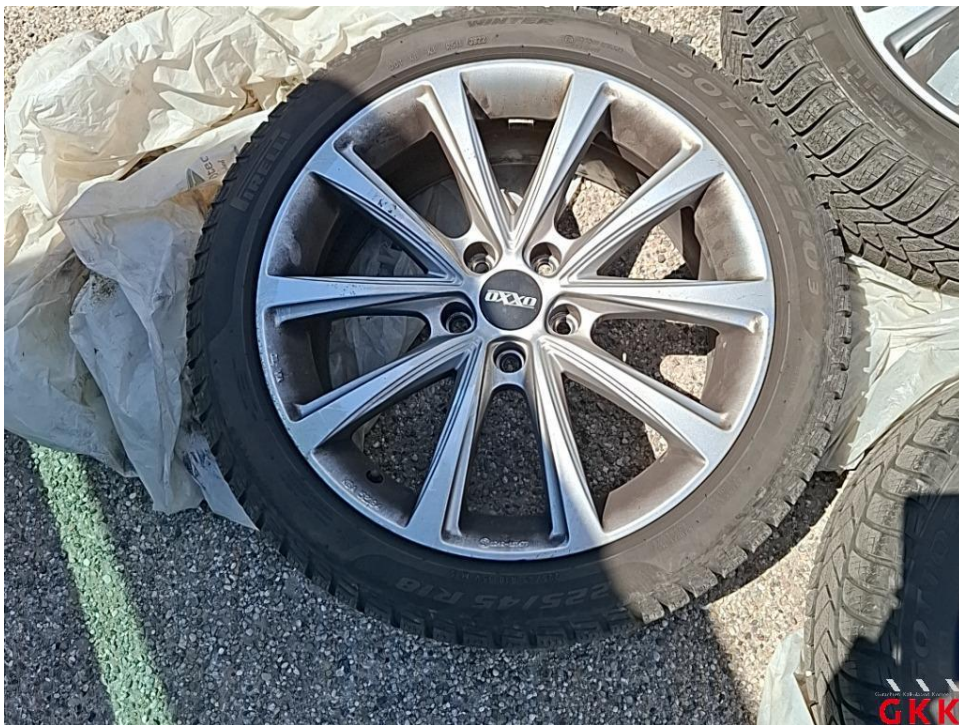
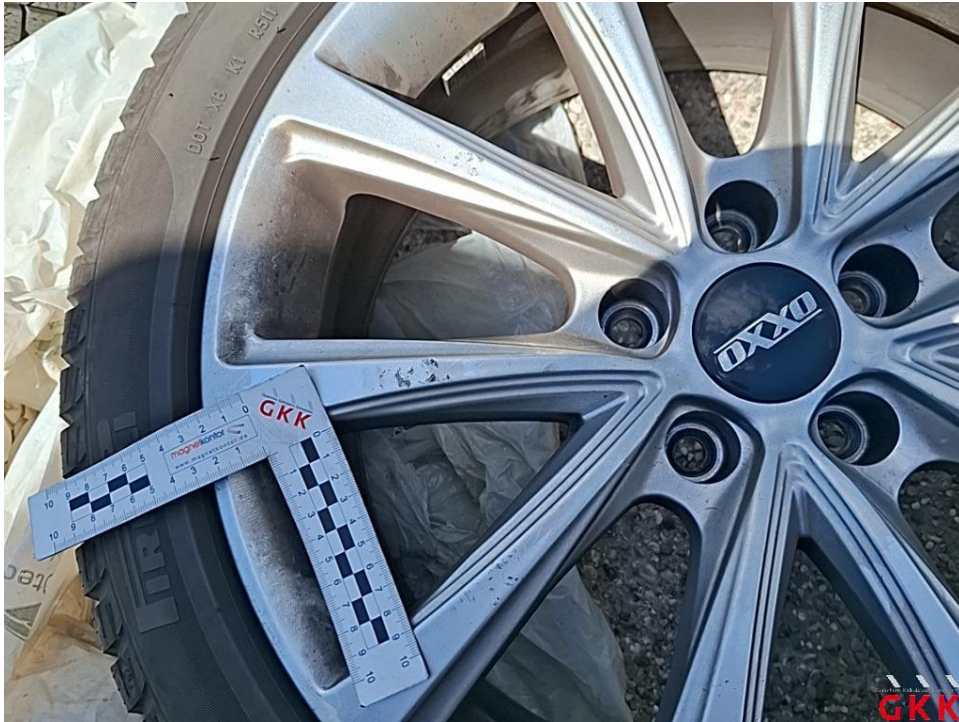
LM-Rad 1 x beiliegend, beschädigt (Bild 22, Bild 23)

Bild 22. LM-Rad, 1 x beiliegend, beschädigt, Smartrepair

Bild 23. LM-Rad, 1 x beiliegend, beschädigt, Smartrepair

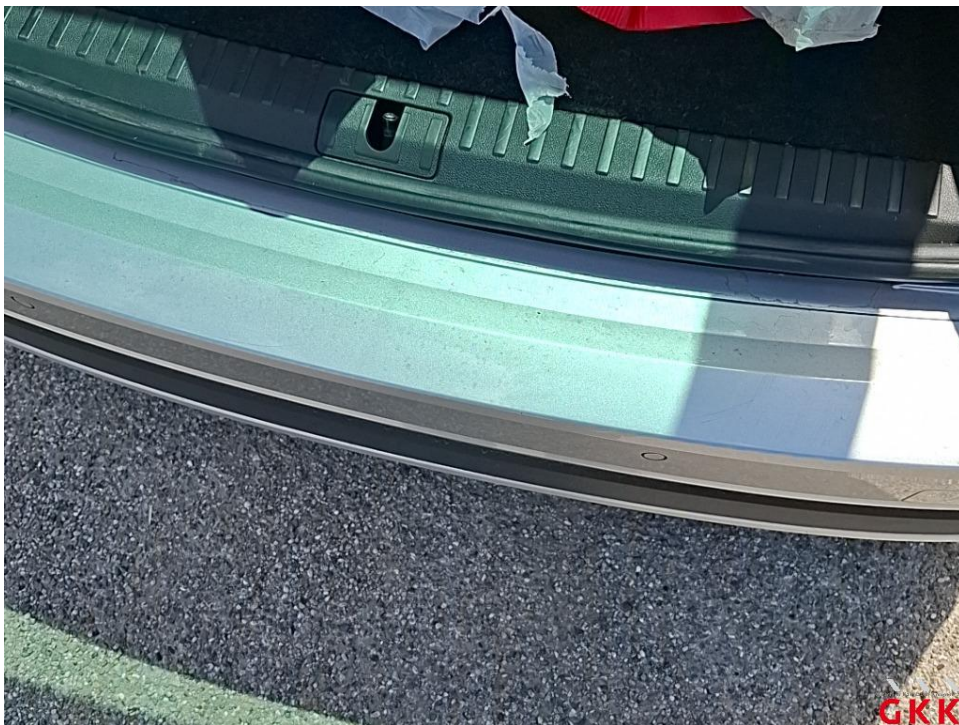
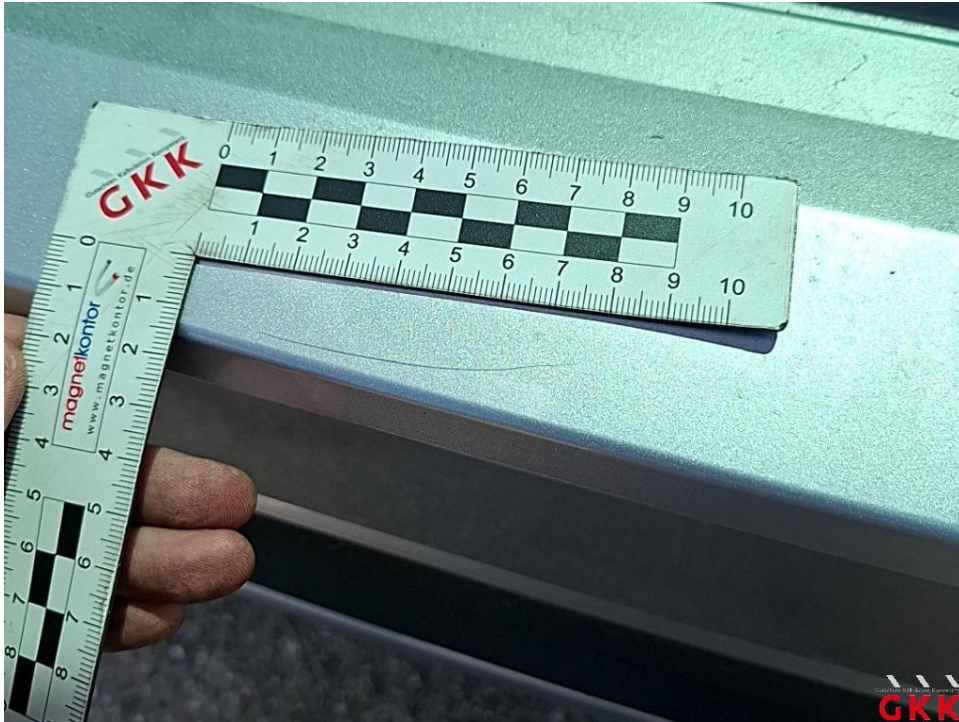
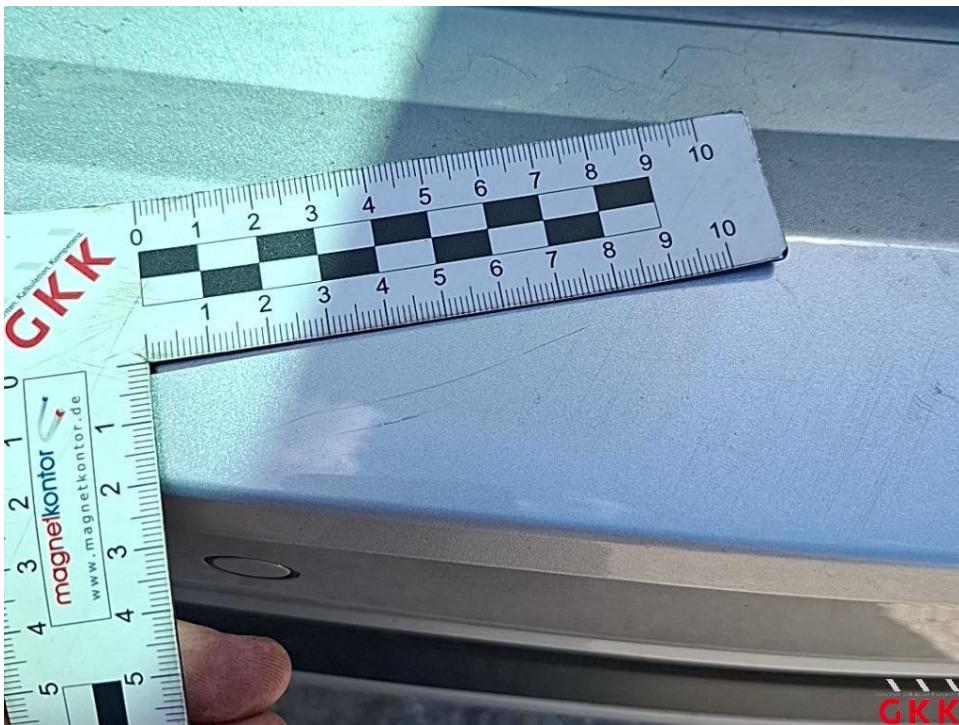
Stoßfänger hinten Verkleidung -lackiert-, verkratzt (Bild 24, Bild 25, Bild 26)

Bild 24. Stoßfänger hinten, Verkleidung -lackiert-, verkratzt, lackieren

Bild 25. Stoßfänger hinten, Verkleidung -lackiert-, verkratzt, lackieren

Bild 26. Stoßfänger hinten, Verkleidung -lackiert-, verkratzt, lackieren

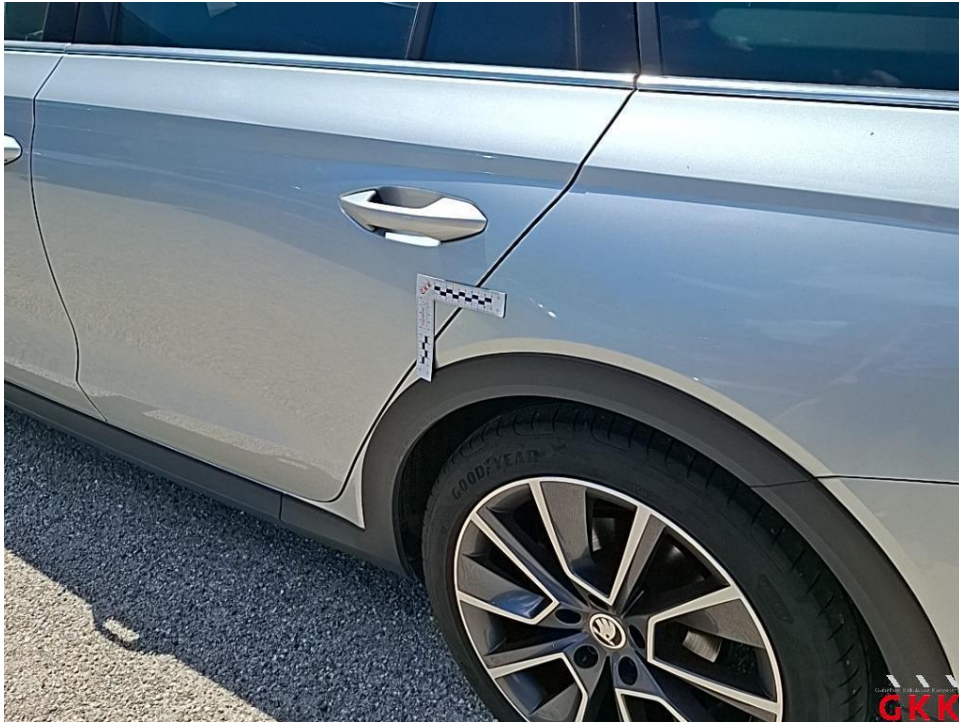
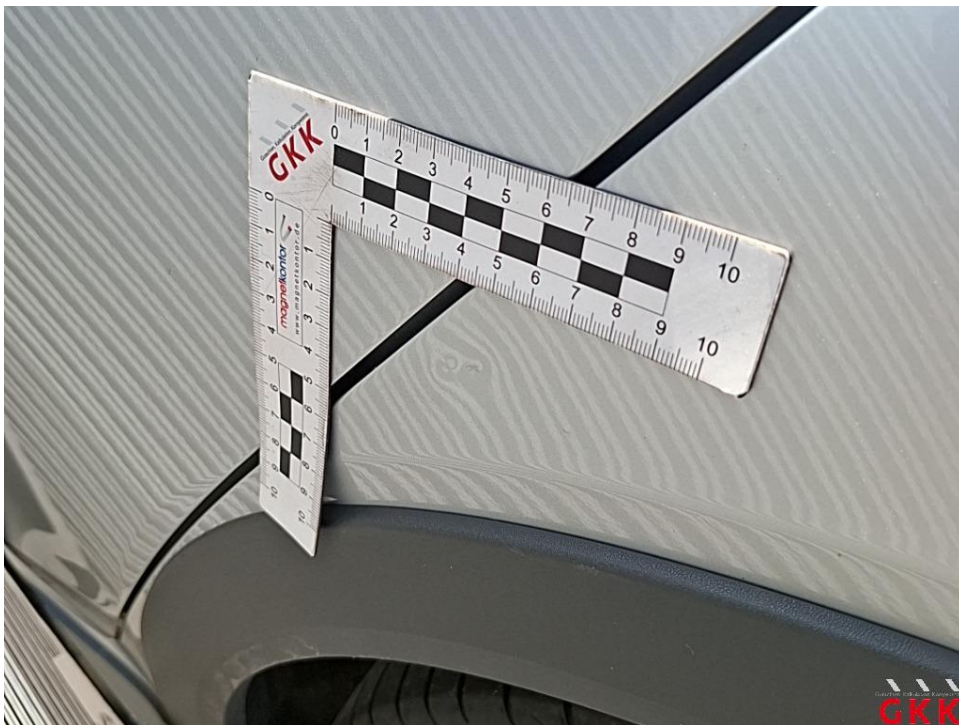
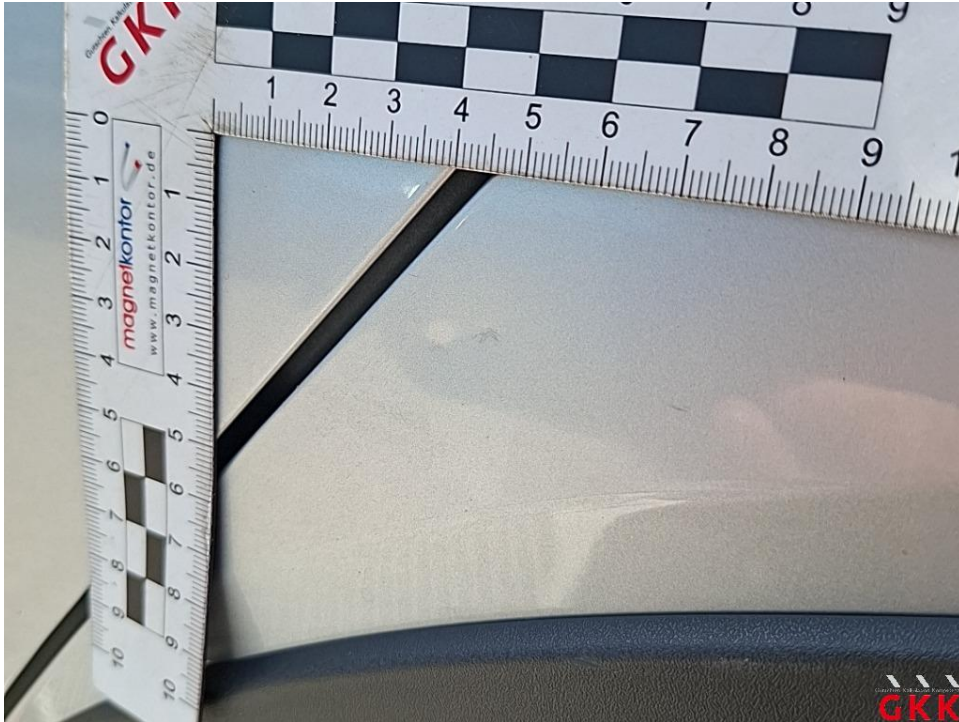
Seitenwand links, bis 3 Dellen / Bauteil (Bild 27, Bild 28, Bild 29)

Bild 27. Seitenwand links, bis 3 Dellen / Bauteil, instand setzen - lackieren

Bild 28. Seitenwand links, bis 3 Dellen / Bauteil, instand setzen - lackieren

Bild 29. Seitenwand links, bis 3 Dellen / Bauteil, instand setzen - lackieren

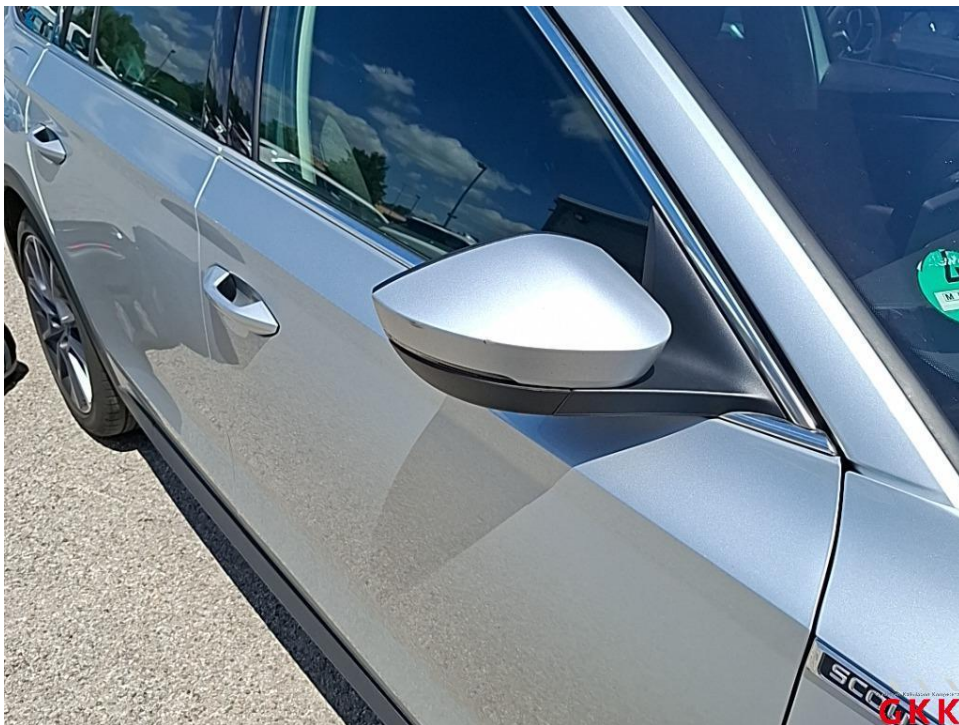
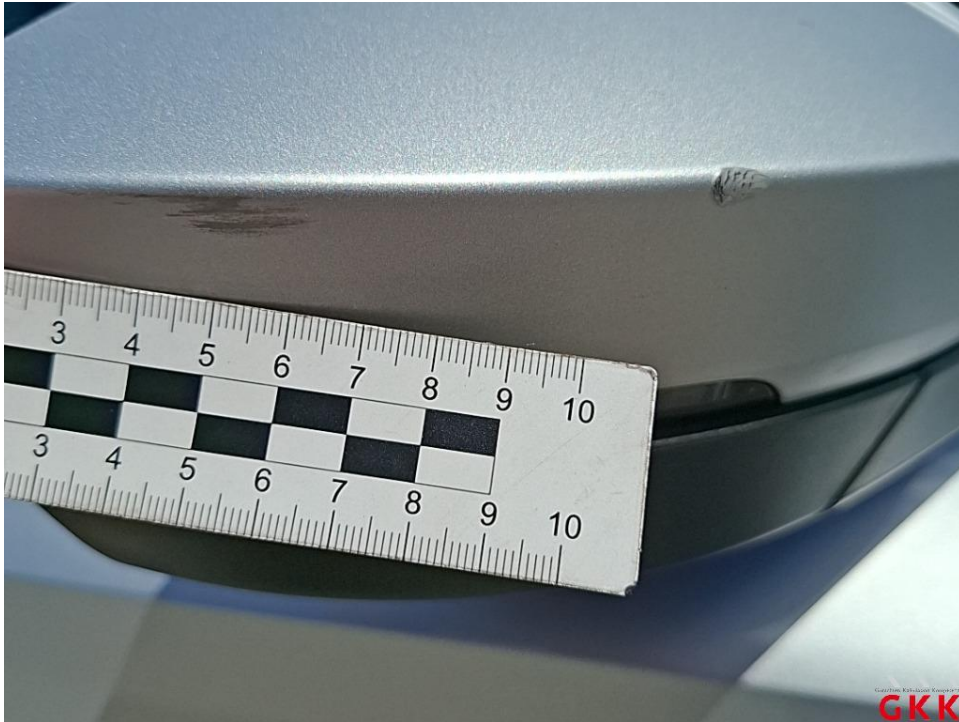
Spiegelgehäuse rechts Kappe -lackiert-, beschädigt (Bild 30, Bild 31)

Bild 30. Spiegelgehäuse rechts, Kappe -lackiert-, beschädigt, ersetzen

Bild 31. Spiegelgehäuse rechts, Kappe -lackiert-, beschädigt, ersetzen

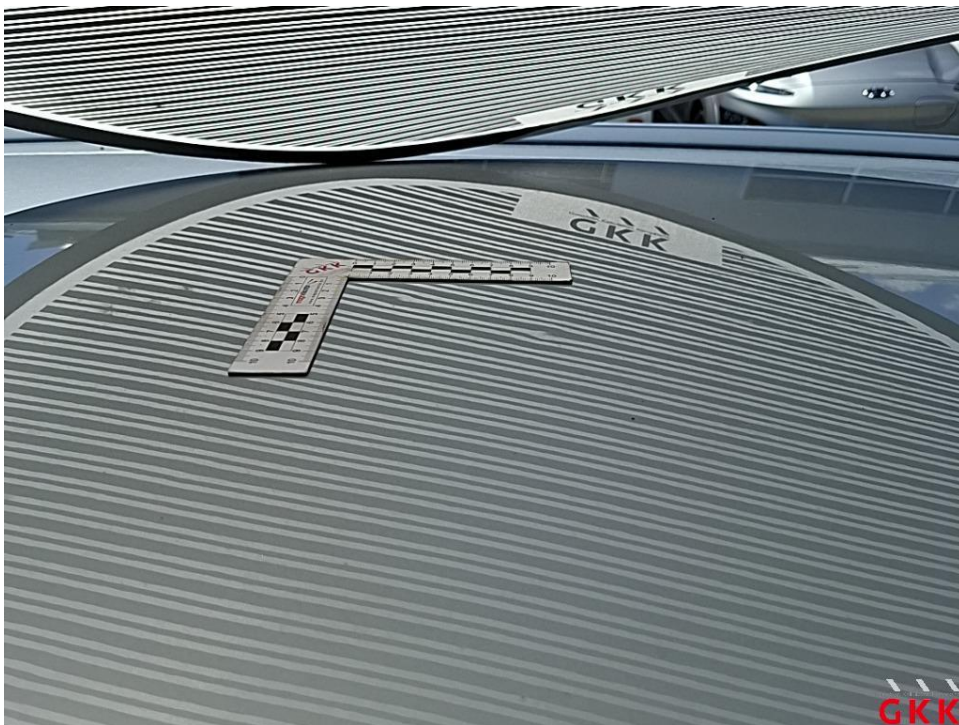
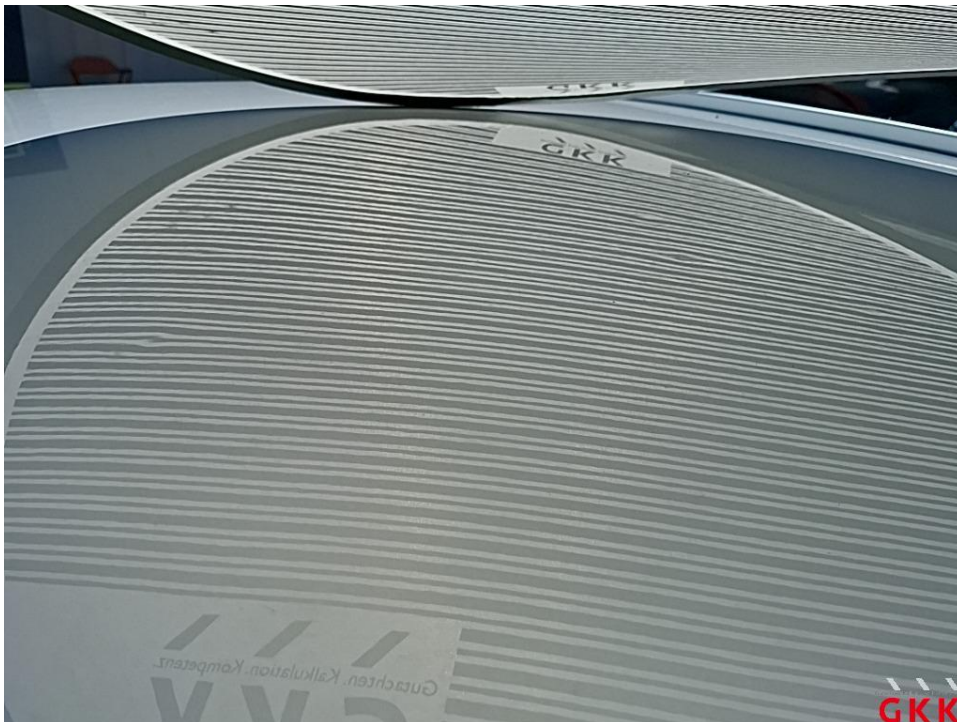
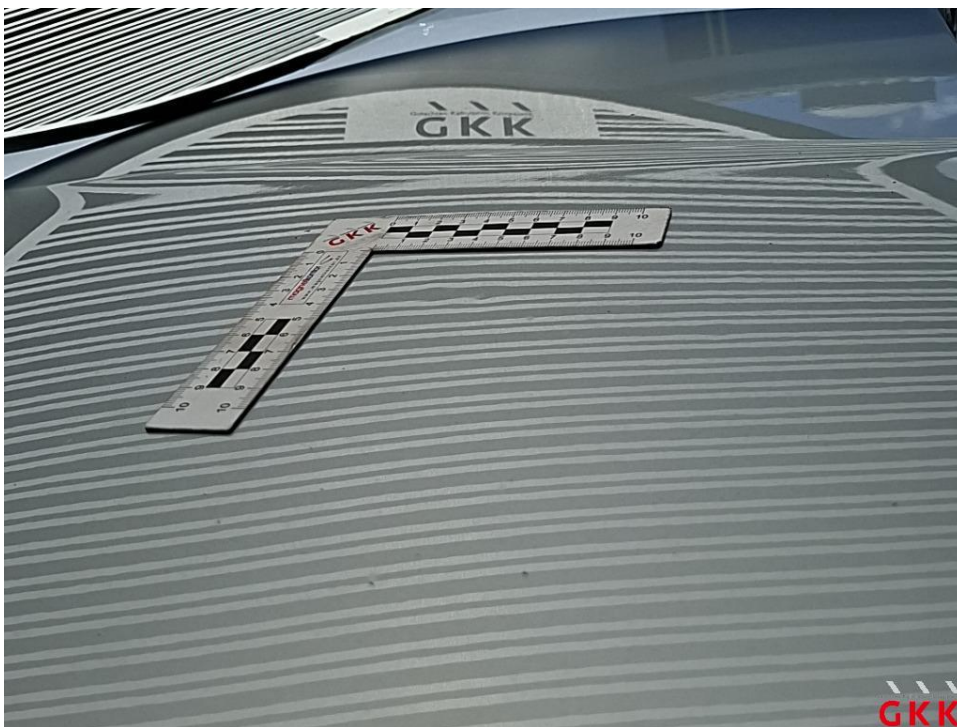
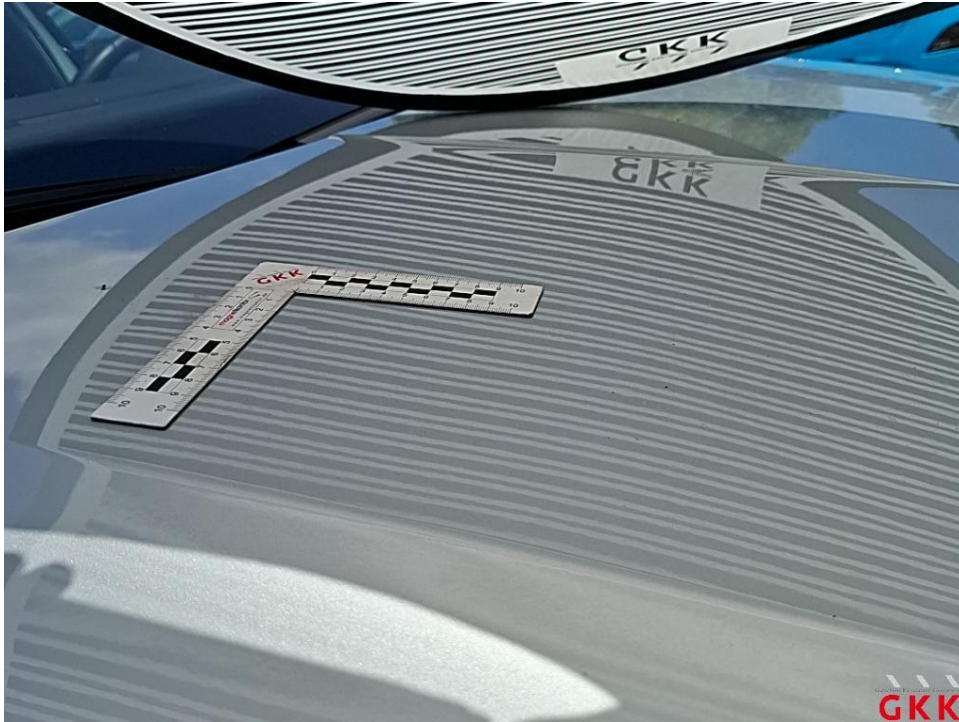
<b>Anmerkungen</b>
<p>Unfallschaden: Hagelschaden</p> <p>Eine Unterbodenkontrolle wurde nicht durchgeführt.            3 Hauptschlüssel vorhanden.            Im Rahmen der Qualitätssicherung wurde festgestellt, dass die Serviceintervalle überzogen wurden. Hinsichtlich der überzogenen Wartungsintervalle wird die Möglichkeit von Folgekosten bzw. Folgeschäden nicht ausgeschlossen.</p> <p>Hagelschaden - Kalkulation erstellt.</p>

Fahrzeug, Hagelschaden (Bild 32, Bild 33, Bild 34, Bild 35)

Bild 32. Fahrzeug, Hagelschaden, kalt drücken

Bild 33. Fahrzeug, Hagelschaden, kalt drücken

Bild 34. Fahrzeug, Hagelschaden, kalt drücken

Bild 35. Fahrzeug, Hagelschaden, kalt drücken
