**Auftrags-Nr:** 1002418211  
**Besichtigt am:** 21.04.2026 13:50  
**Berichts-Nr:** 10464255  
**FIN:** WVGZZZCSZNY022241

# Zustandsbericht

- Protokoll der Fahrzeugbewertung -

Berichts-Nr: 10464255  
vom: 21.04.2026

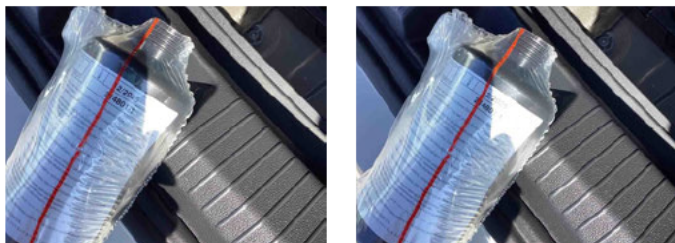
<b>Nr</b>	<b>Bauteil</b>	<b>Schadensbeschreibung</b>	<b>Reparaturempfehlung</b>
1	Tirefit	Abgelaufen	Ersetzen

1 - Tirefit - Abgelaufen - Ersetzen

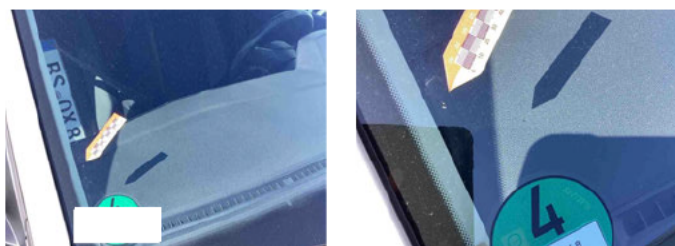
1 - Windschutzscheibe - Steinschlag - Akzeptabel (Gebrauchsspur)

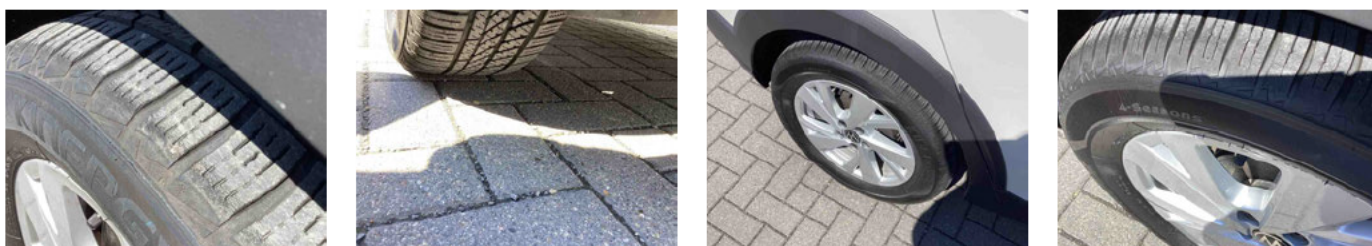
2 - Reifen - Riss - Akzeptabel (Gebrauchsspur)

Kommentar	Reifen leichte Rissbildung vorhanden
-----------	--------------------------------------
