**Fahrzeug:** **MERCEDES E-Klasse E 220 d T Autom. Kombi 5-türig 1993 ccm 200 PS / 147 KW Diesel Automatik**

| Amtliches Kennzeichen: | HD -AZ 1807 | Fahrgestell-Nummer: | W1K2132041B084337 |

## Zustandsbericht

Inspection date: 18 Jun 2026  
**Protocol number: 46039499**  
Delivery date: 18 Jun 2026

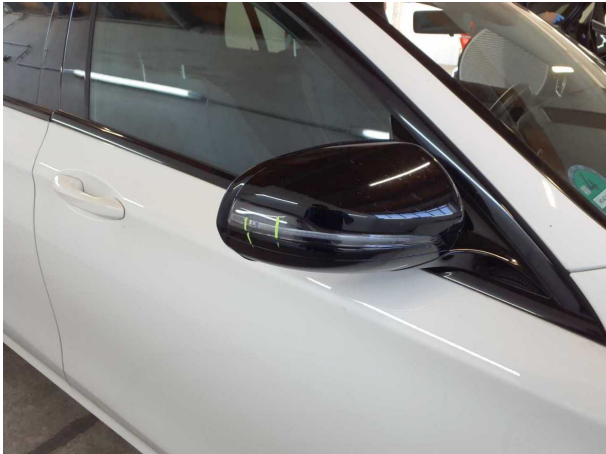
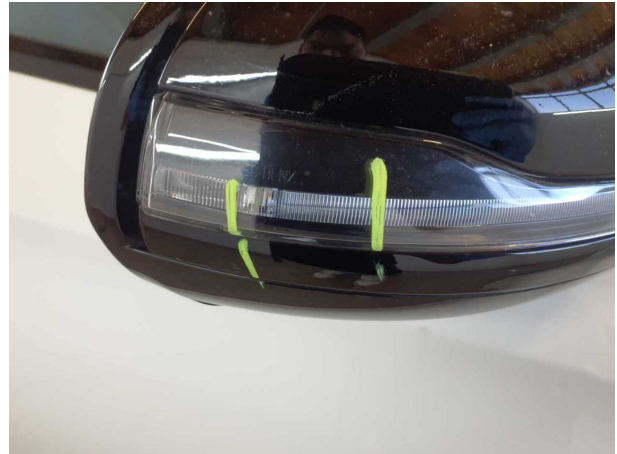
| No. | Component group | Description |
|---|---|---|
| 1 | Indicator - front | Mirror - right side - Scratched - Replace |

**Damage #1:** Indicator - front: Mirror - right side - Scratched - Replace

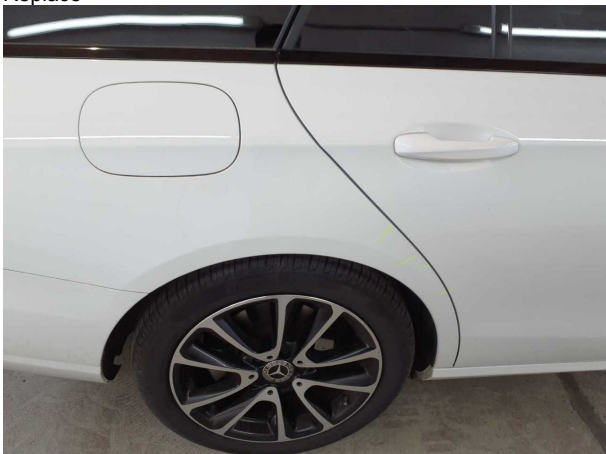
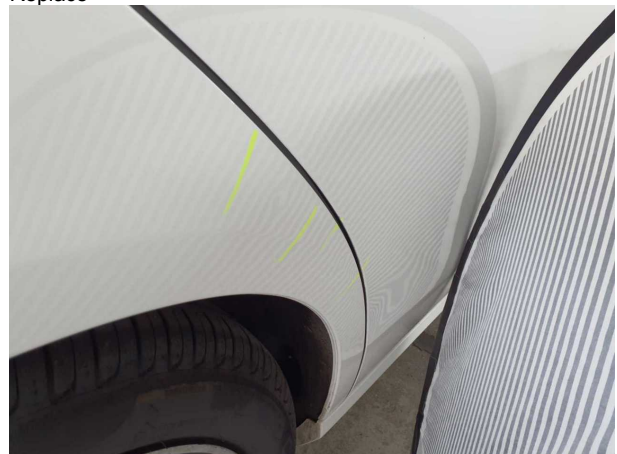
| No. | Component group | Description |
|---|---|---|
| 2 | Side panel - rear right side | Side panel - dent(s) - Smart repair |

**Damage #2:** Side panel - rear right side: Side panel - dent(s) - Smart repair

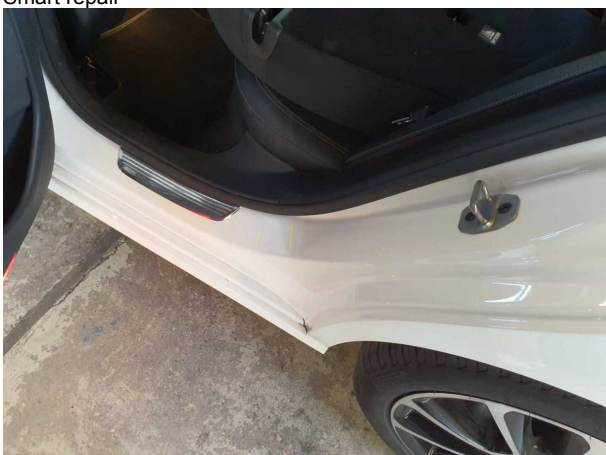
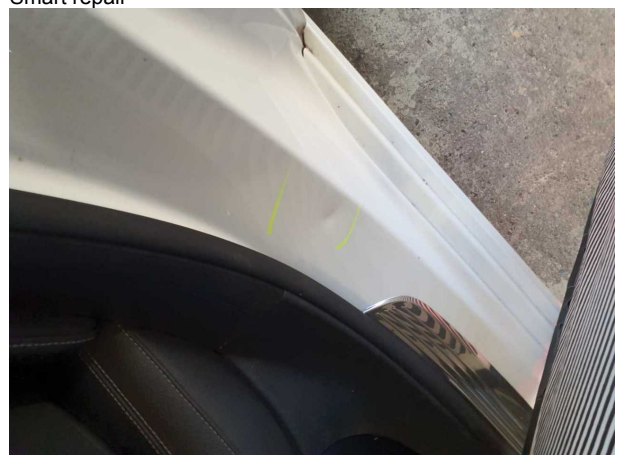
| No. | Component group | Description |
|---|---|---|
| 3 | Side panel - rear left side | Sill - dent(s) - Smart repair |

**Damage #3:** Side panel - rear left side: Sill - dent(s) - Smart repair

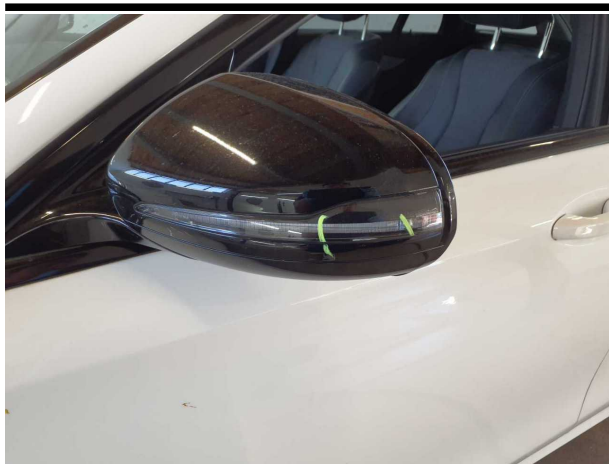
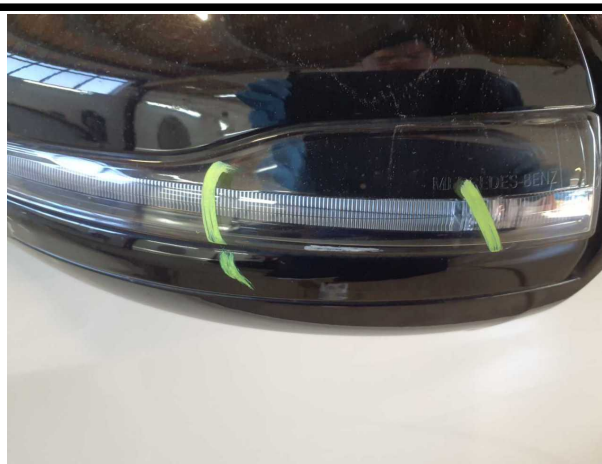
| No. | Component group | Description |
|---|---|---|
| 4 | Indicator - front | Mirror - left side - Scratched - Replace |

**Damage #4:** Indicator - front: Mirror - left side - Scratched - Replace

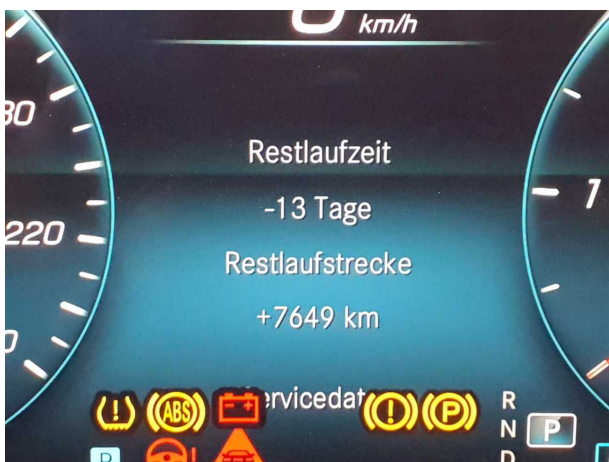
| No. | Component group | Description |
|---|---|---|
| 5 | Misc. | Inspection / maintenance - Due - Replace |

**Damage #5:** Misc.: Inspection / maintenance - Due - Replace

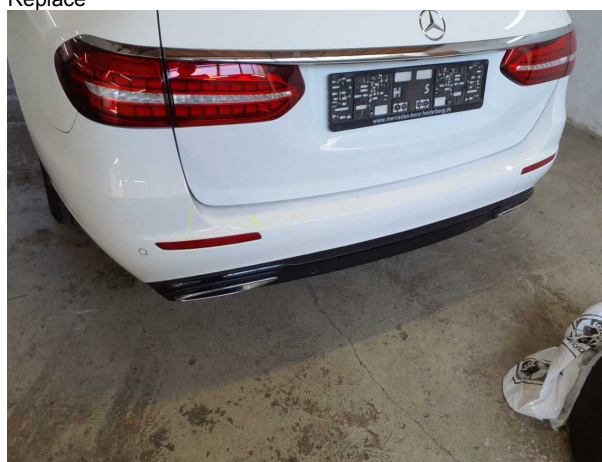
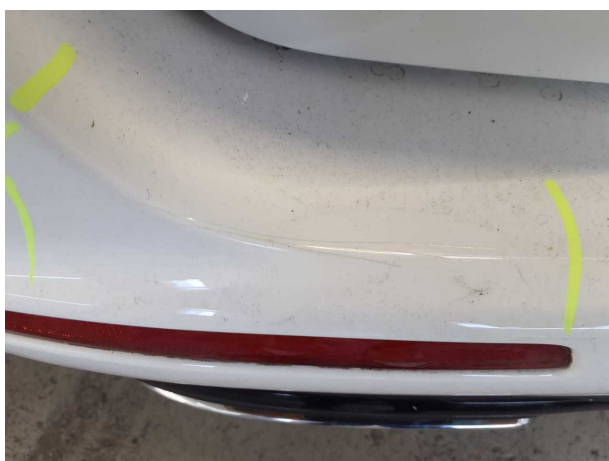
| No. | Component group | Description |
|---|---|---|
| 6 | Rear bumper | Rear bumper - Paint defect - Paint |

**Damage #6:** Rear bumper: Rear bumper - Paint defect - Paint

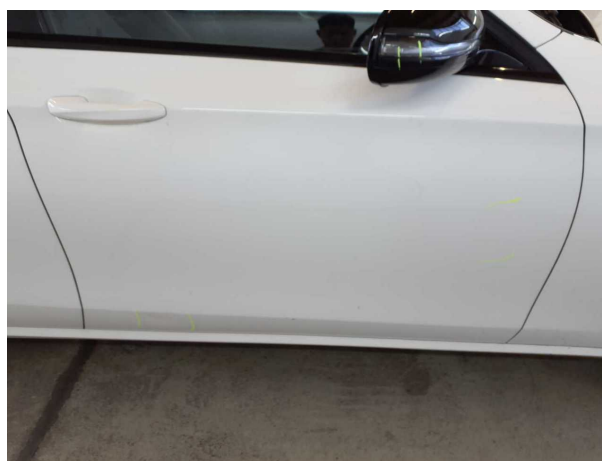
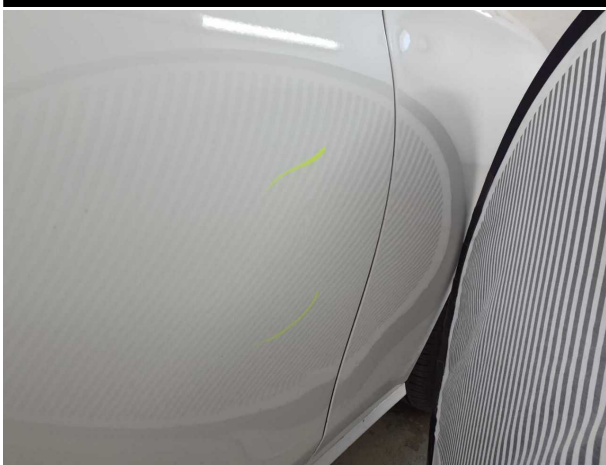
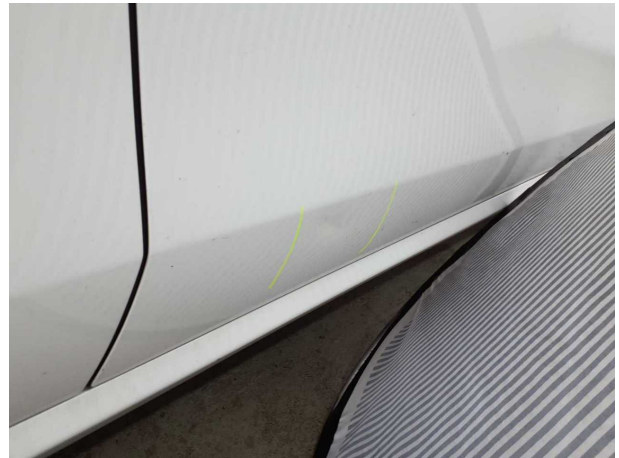
| No. | Component group | Description |
|---|---|---|
| 7 | Door - front right side | Door - dent(s) - Repair and paint |

**Damage #7:** Door - front right side: Door - dent(s) - Repair and paint

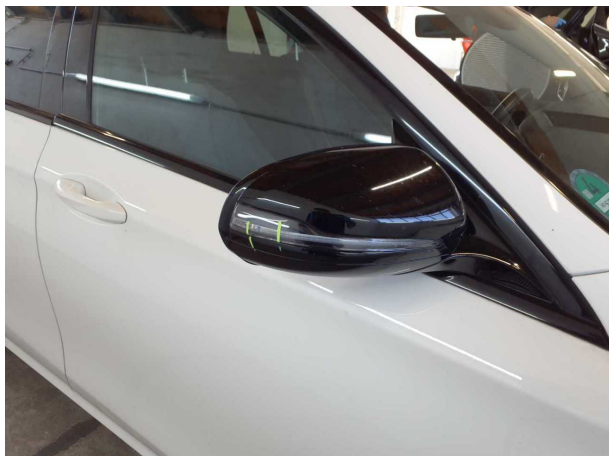
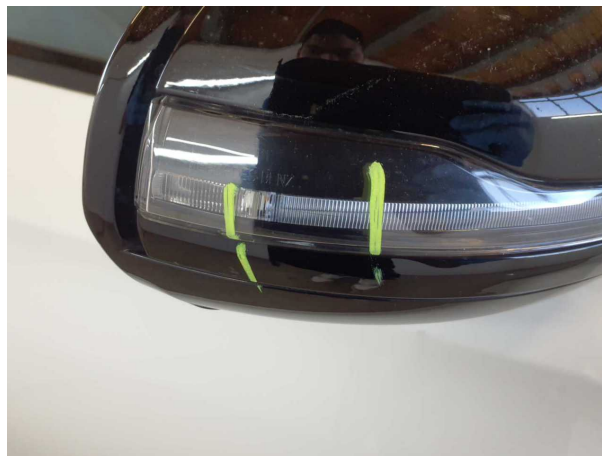
| Nr. | Bauteilgruppe | Beschreibung |
|---|---|---|
| 1 | Blinkleuchte | Spiegel rechts - verkratzt / verschürft - erneuern |

**Beschädigung #1:** Blinkleuchte: Spiegel rechts - verkratzt / verschürft - erneuern

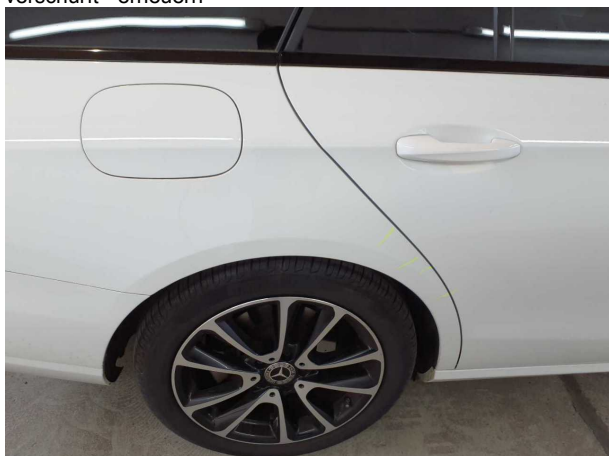
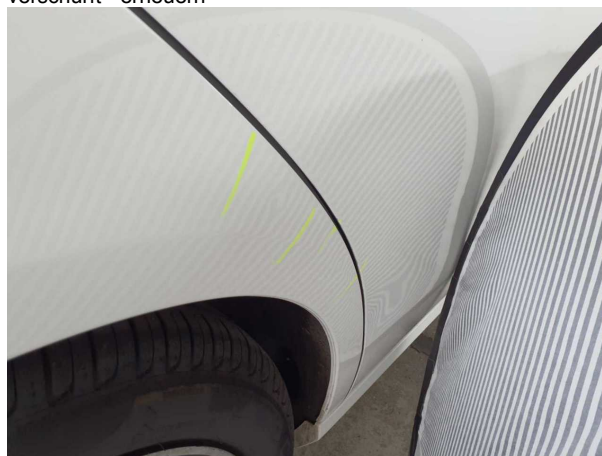
| Nr. | Bauteilgruppe | Beschreibung |
|---|---|---|
| 2 | Seitenwand rechts | Seitenwand - Delle(n) - Smart Repair |

**Beschädigung #2:** Seitenwand rechts: Seitenwand - Delle(n) - Smart Repair

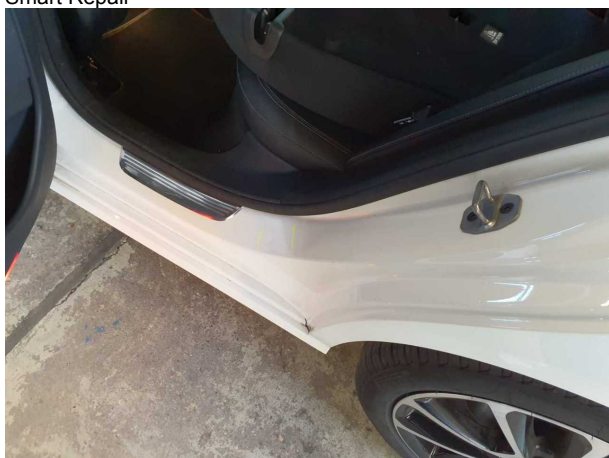
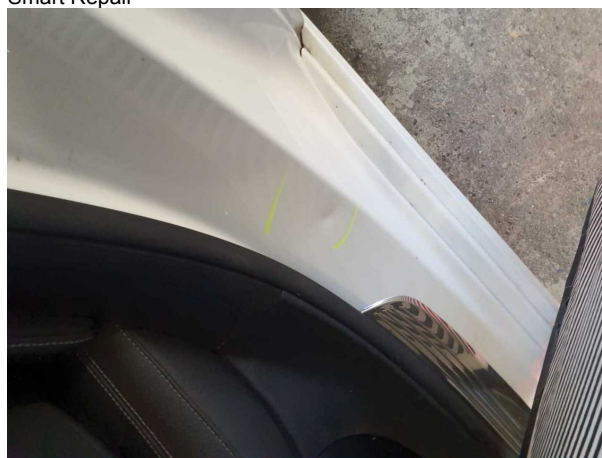
| Nr. | Bauteilgruppe | Beschreibung |
|---|---|---|
| 3 | Seitenwand links | Einstieg - Delle(n) - Smart Repair |

**Beschädigung #3:** Seitenwand links: Einstieg - Delle(n) - Smart Repair

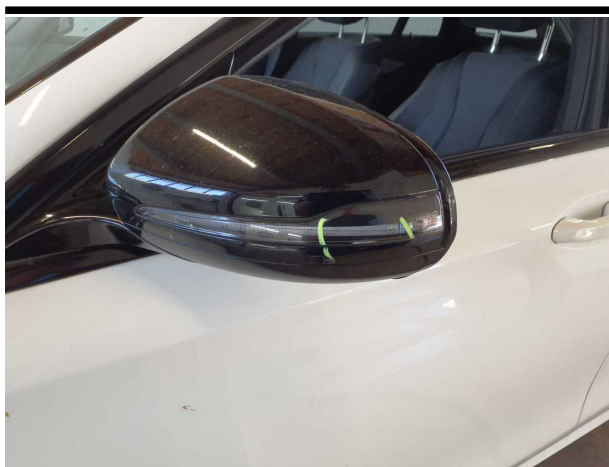
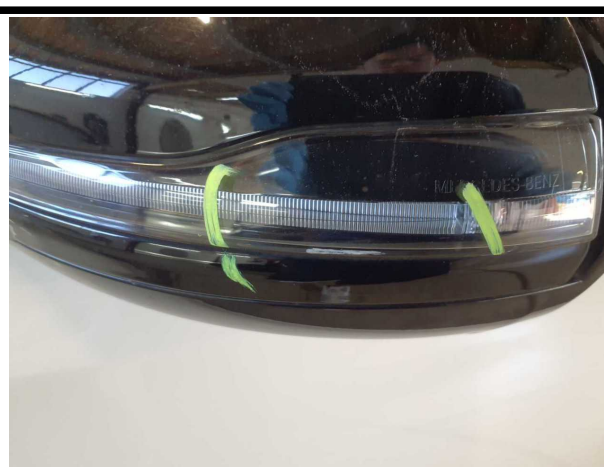
| Nr. | Bauteilgruppe | Beschreibung |
|---|---|---|
| 4 | Blinkleuchte | Spiegel links - verkratzt / verschürft - erneuern |

**Beschädigung #4:** Blinkleuchte: Spiegel links - verkratzt / verschürft - erneuern

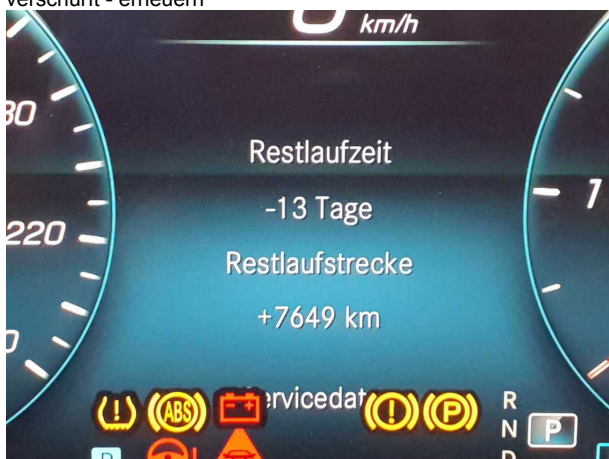
| Nr. | Bauteilgruppe | Beschreibung |
|---|---|---|
| 5 | Sonstiges | Inspektion/Wartung - fällig - erneuern |

**Beschädigung #5:** Sonstiges: Inspektion/Wartung - fällig - erneuern

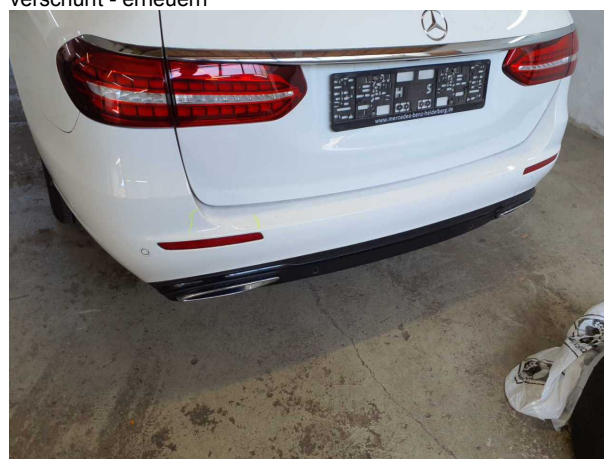
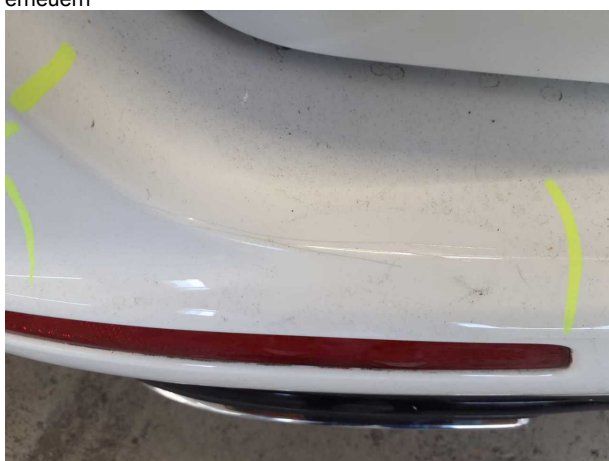
| Nr. | Bauteilgruppe | Beschreibung |
|---|---|---|
| 6 | Stoßfänger hinten | Stoßfänger hinten - Lackmangel - lackieren |

**Beschädigung #6:** Stossfänger hinten: Stossfänger hinten - Lackmangel - lackieren

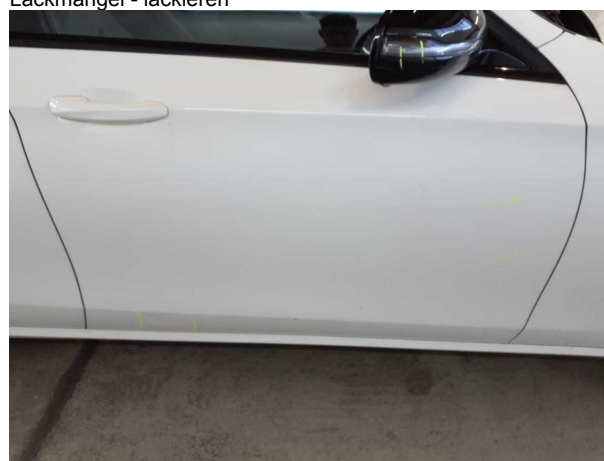
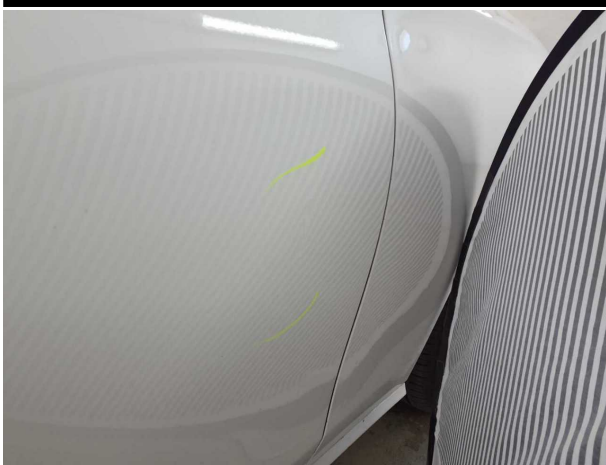
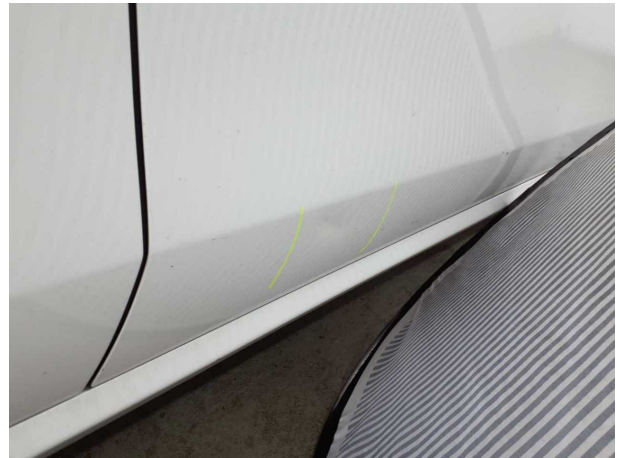
| Nr. | Bauteilgruppe | Beschreibung |
|---|---|---|
| 7 | Tür vorn rechts | Tür - Delle(n) - instandsetzen und lackieren |

**Beschädigung #7:** Tür vorn rechts: Tür - Delle(n) - instandsetzen und lackieren
