TMBJW9NP5N7010468

## Zustandsbericht

Inspection date: 15 Jun 2026  
**Protocol number: 45957674**  
Delivery date: 15 Jun 2026

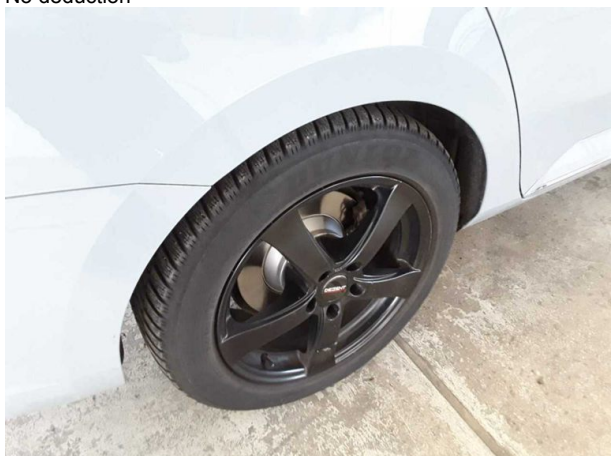
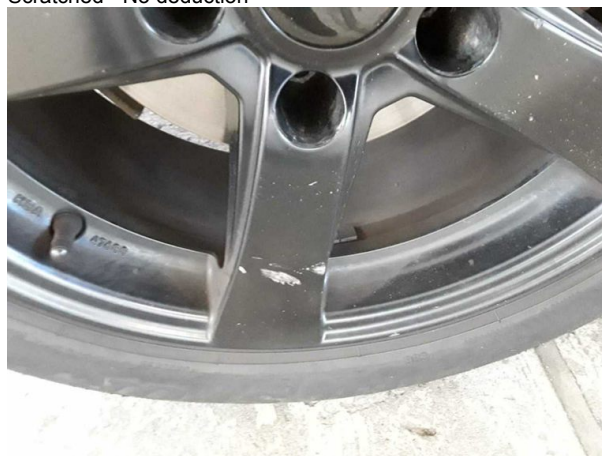
| No. | Component group | Description |
|---|---|---|
| 2 | Wheel / tyres | Alloy rim - rear right side - Scratched - No deduction |

**Damage #2:** Wheel / tyres: Alloy rim - rear right side - Scratched - No deduction

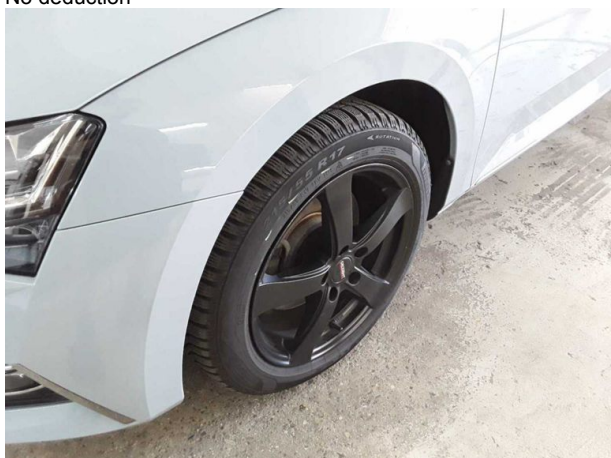
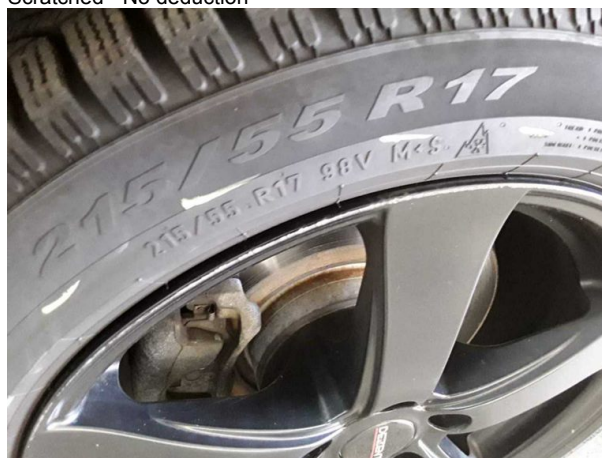
| No. | Component group | Description |
|---|---|---|
| 3 | Wheel / tyres | Alloy rim - front left side - Scratched - No deduction |

**Damage #3:** Wheel / tyres: Alloy rim - front left side - Scratched - No deduction

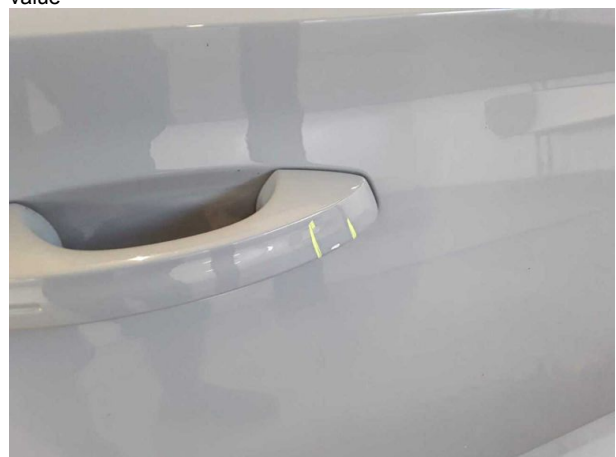
| No. | Component group | Description |
|---|---|---|
| 6 | Door - front right side | Door handle - outside - Scratched - Smart repair |

**Damage #6:** Door - front right side: Door handle - outside - Scratched - Smart repair

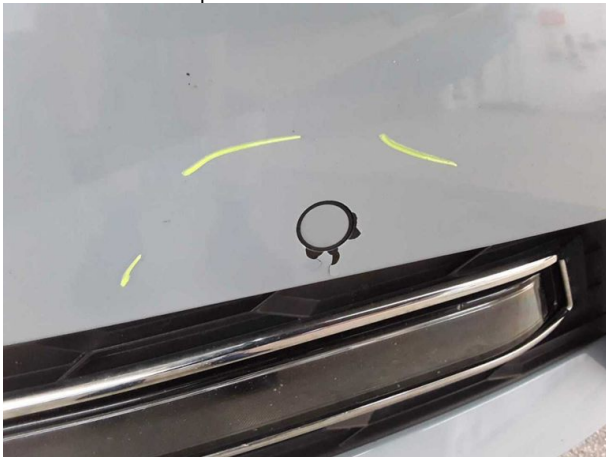
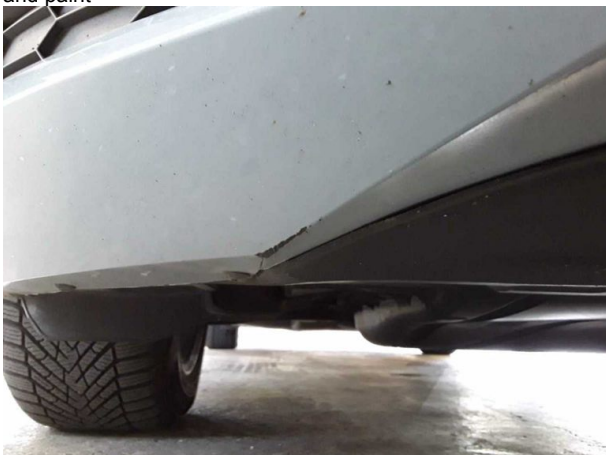
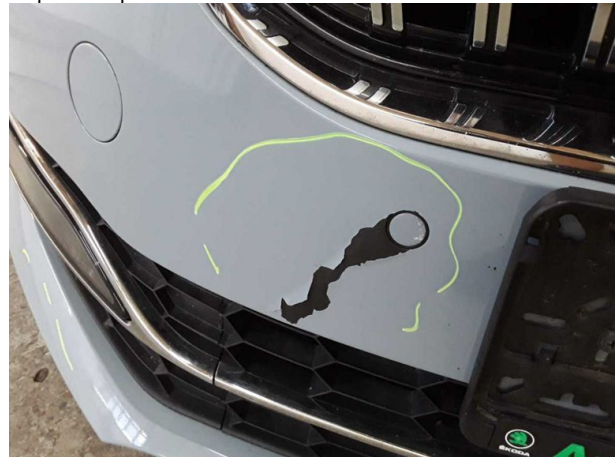
| No. | Component group | Description |
|---|---|---|
| 7 | Front bumper | Front bumper - Paint defect - Repair and paint |

**Damage #7:** Front bumper: Front bumper - Paint defect - Repair and paint

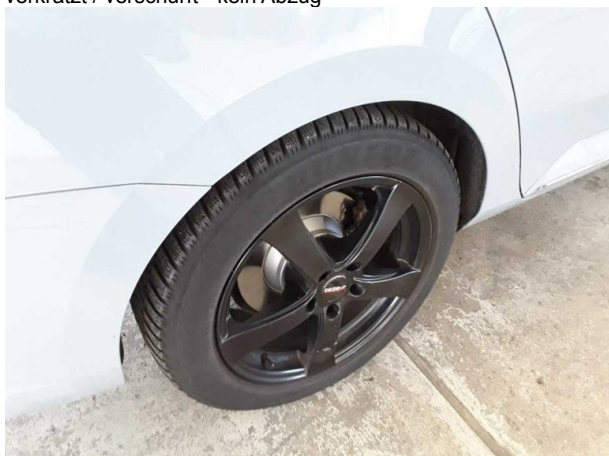
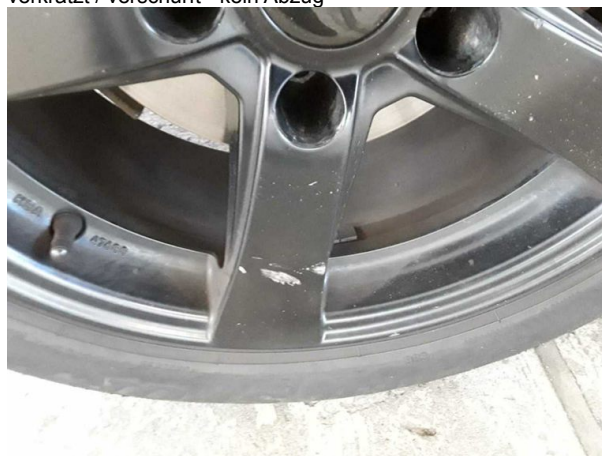
| Nr. | Bauteilgruppe | Beschreibung |
|---|---|---|
| 2 | Rad/Reifen | Leichtmetallfelge hinten rechts - verkratzt / verschürft - kein Abzug |

**Beschädigung #2:** Rad/Reifen: Leichtmetallfelge hinten rechts - verkratzt / verschürft - kein Abzug

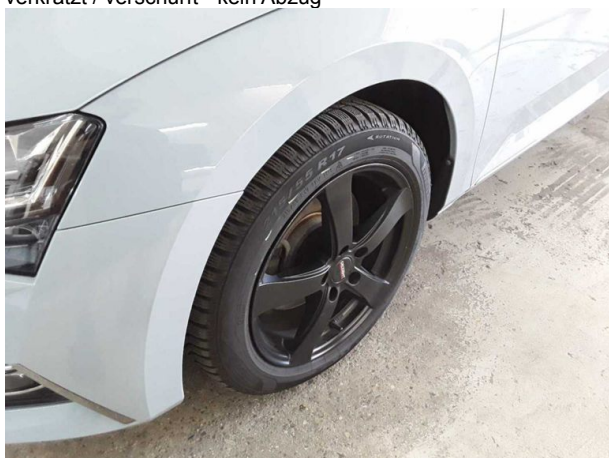
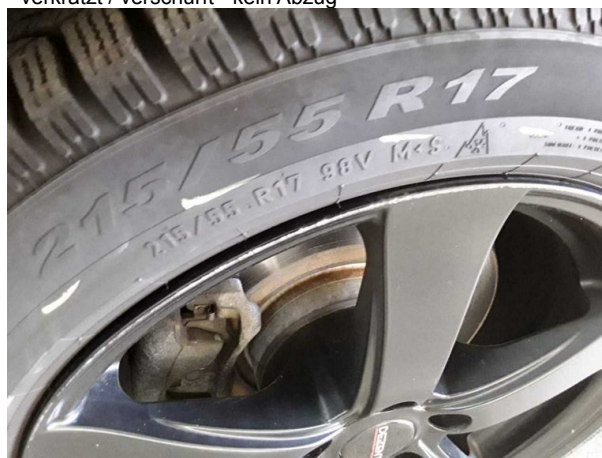
| Nr. | Bauteilgruppe | Beschreibung |
|---|---|---|
| 3 | Rad/Reifen | Leichtmetallfelge vorn links - verkratzt / verschürft - kein Abzug |

**Beschädigung #3:** Rad/Reifen: Leichtmetallfelge vorn links - verkratzt / verschürft - kein Abzug

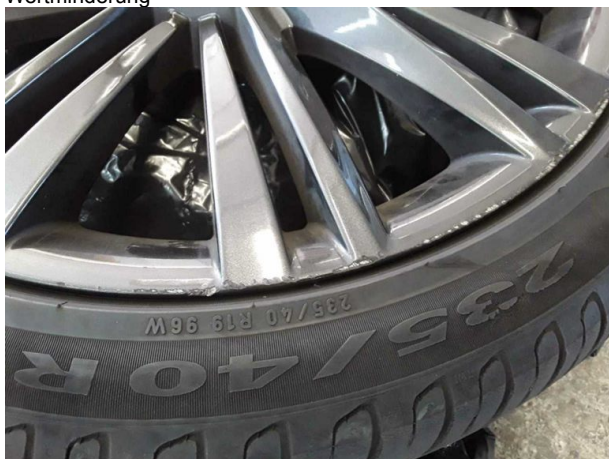
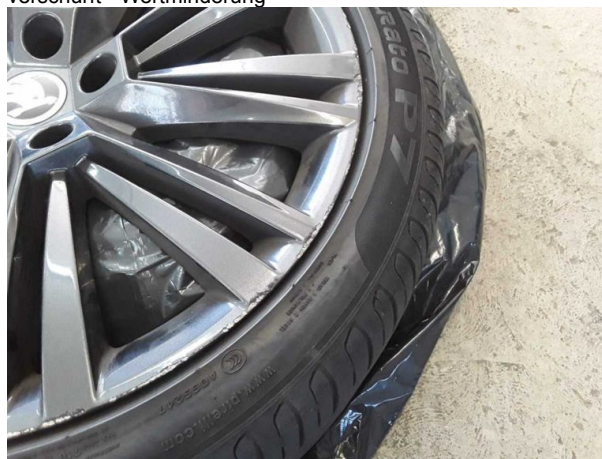
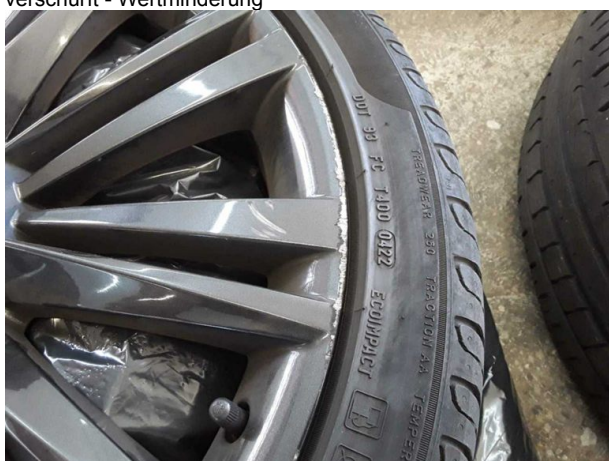
| Nr. | Bauteilgruppe | Beschreibung |
|---|---|---|
| 5 | 2.Radsatz | 1 Leichtmetallfelge - verkratzt / verschürft - Wertminderung |

**Beschädigung #5:** 2.Radsatz: 1 Leichtmetallfelge - verkratzt / verschürft - Wertminderung

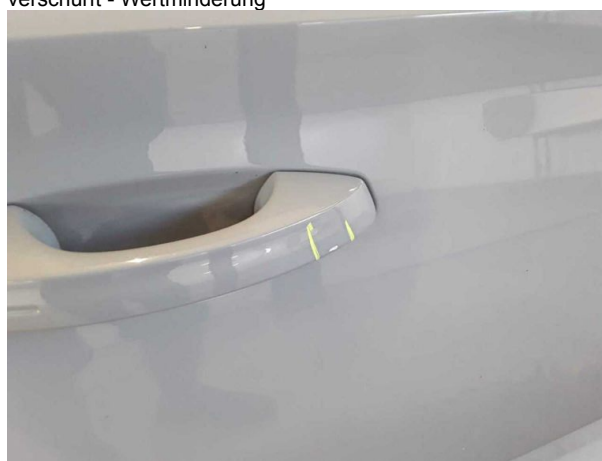
| Nr. | Bauteilgruppe | Beschreibung |
|---|---|---|
| 6 | Tür vorn rechts | Griff außen - verkratzt / verschürft - Smart Repair |

**Beschädigung #6:** Tür vorn rechts: Griff außen - verkratzt / verschürft - Smart Repair

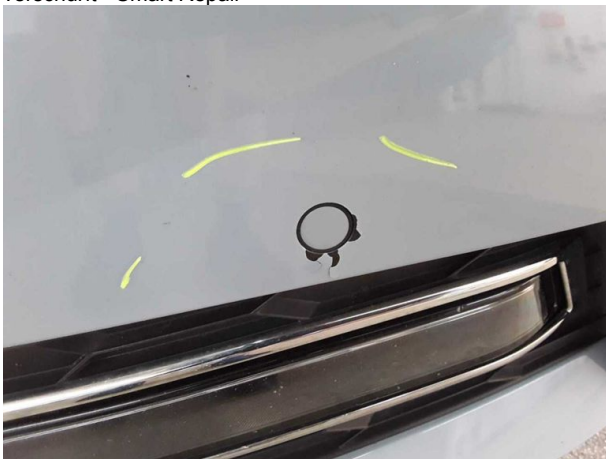
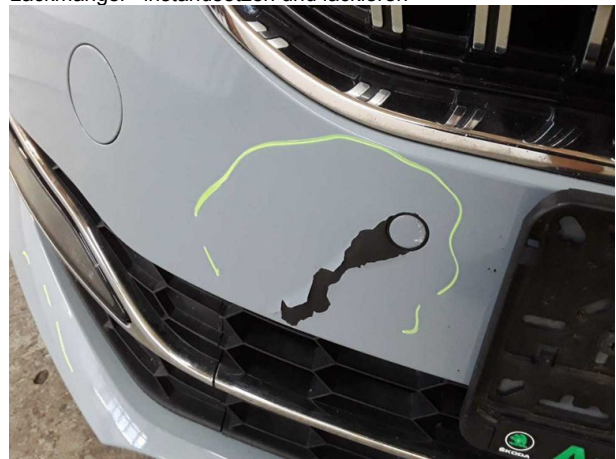
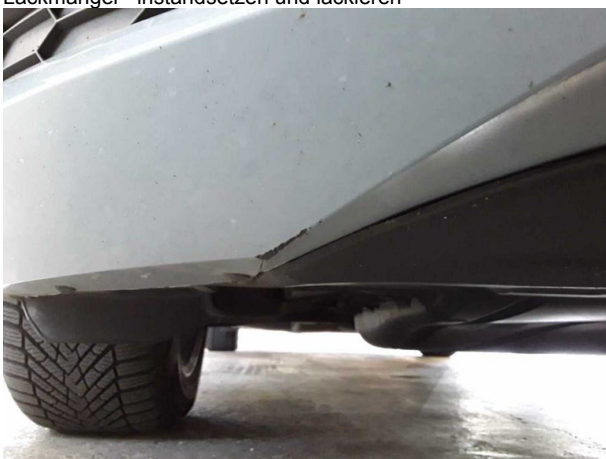
| Nr. | Bauteilgruppe | Beschreibung |
|---|---|---|
| 7 | Stoßfänger vorn | Stoßfänger vorn - Lackmangel - instandsetzen und lackieren |

**Beschädigung #7:** Stossfänger vorn: Stossfänger vorn - Lackmangel - instandsetzen und lackieren
