0.2.1. Handelsbezeichnung: C 200 d

0.10. Fahrzeug-Identifizierungsnummer: W1KAH0DB7SF197635

## Zustandsbericht

Besichtigungsdatum: 08.04.2026  
**Protokollnummer: 44892857**  
Erstellt durch: Martin Helm  
Besichtigt durch: Lars Sandow

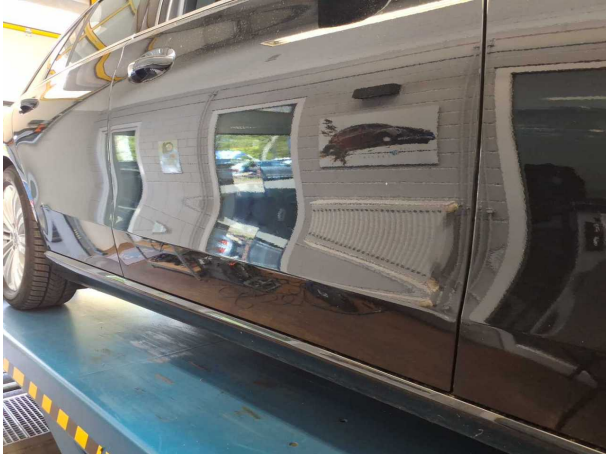
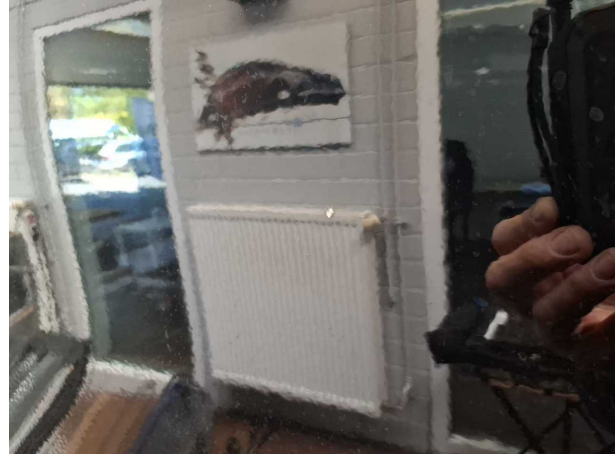
Nr.	Bauteilgruppe	Beschreibung	Kosten (netto)	Minderwert
1	Tür vorn rechts	Tür - Steinschlag - Smart Repair	120,00 €	120,00 €
2	Tür vorn links	Tür - Kratzer - Smart Repair	120,00 €	120,00 €
3	Unterlagen	Serviceheft (25000km fehlt - 1 Jahr / 25000km) - kein Nachweis	450,00 €	450,00 €
4	Stoßfänger vorn	Stoßfänger vorn - verkratzt / verschürft - lackieren	986,00 €	790,00 €

**Beschädigung #1:** Tür vorn rechts: Tür - Steinschlag - Smart Repair

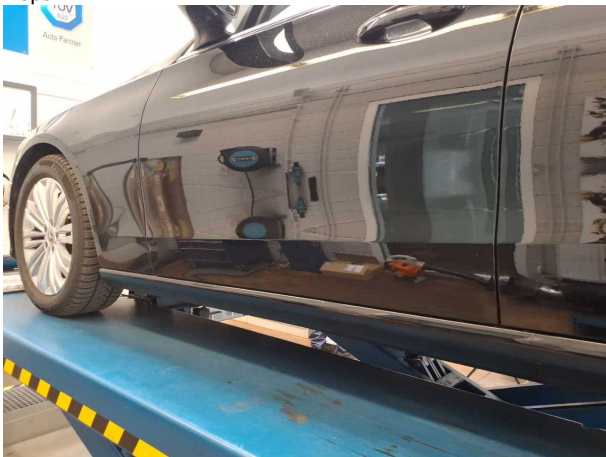
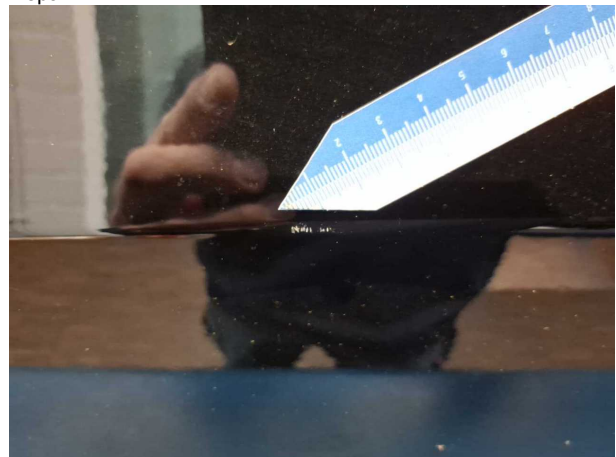
**Beschädigung #2:** Tür vorn links: Tür - Kratzer - Smart Repair

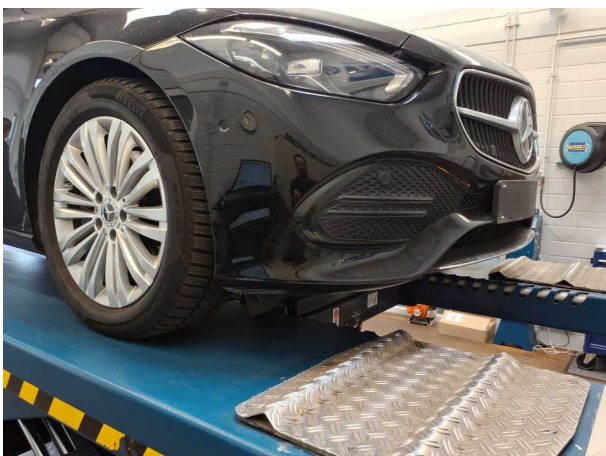
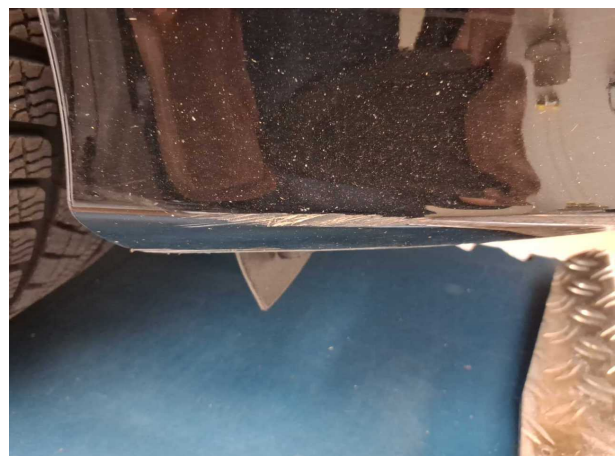
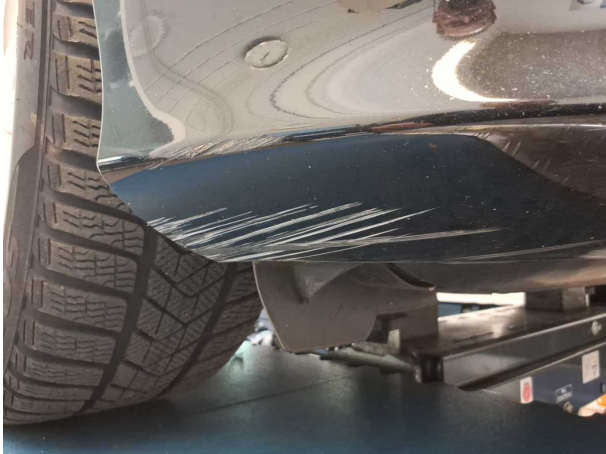
**Beschädigung #4:** Stossfänger vorn: Stossfänger vorn - verkratzt / verschürft - lackieren
