LVV Nr 478240  
Hersteller Mercedes-Benz  
Model C-Class  
Variante Avantgarde Line C 200 D MHEV  
Listenpreis 49.600,00  
VIN W1KAH0DB6TF209209  
Erstzulassungsdatum 1.6.2025  
Kennzeichen K CC2802

Schadensfälle der int. Belegnummer: 478240

# Zustandsbericht / Minderwertgutachten

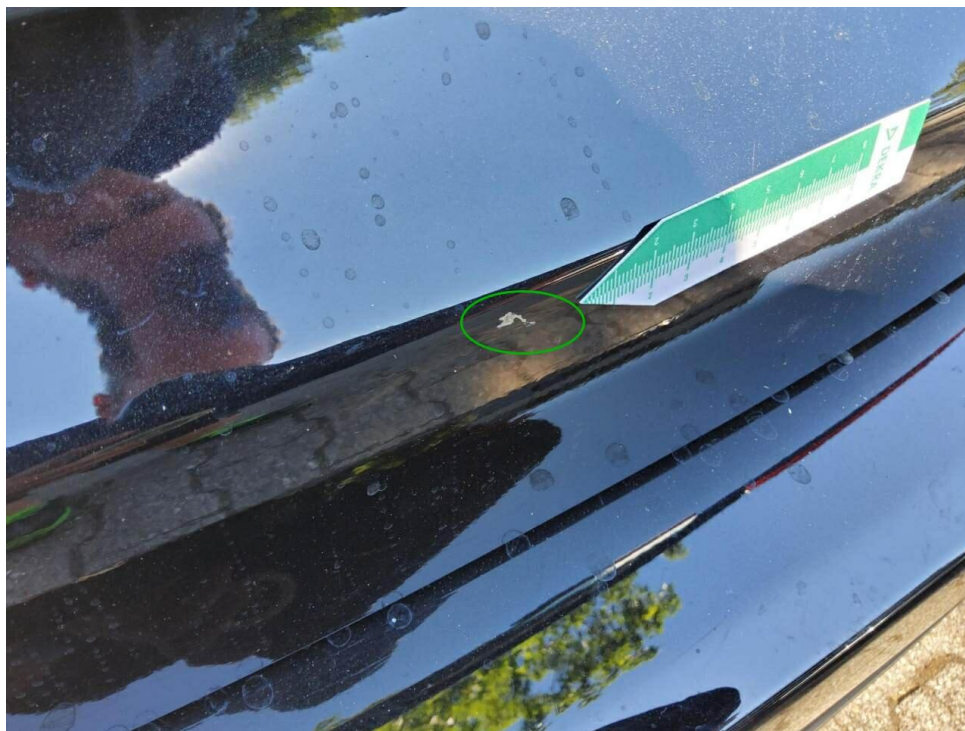
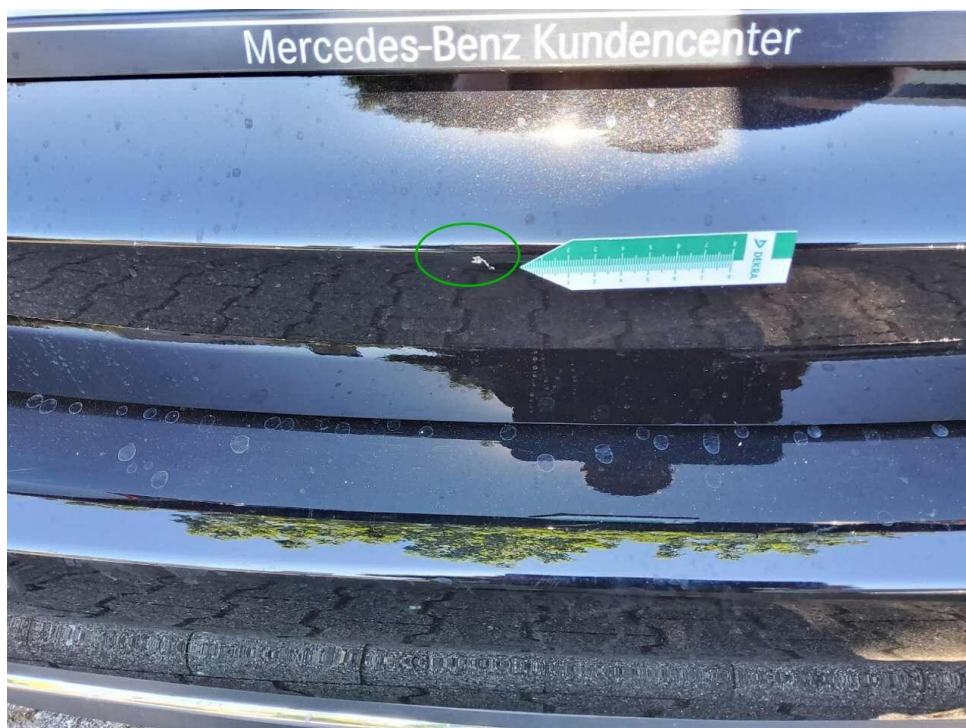
Bild 14 : Heckklappe Lackierung, zerkratzt, lackieren mit Lackaufbau

Bild 15 : Heckklappe Lackierung, zerkratzt, lackieren mit Lackaufbau

1. Windschutzscheibe Steinschlag mit Rissbildung, erneuern (Bild 16, 17)
2. Heckklappe Lackierung, zerkratzt, lackieren mit Lackaufbau (Bild 14, 15)

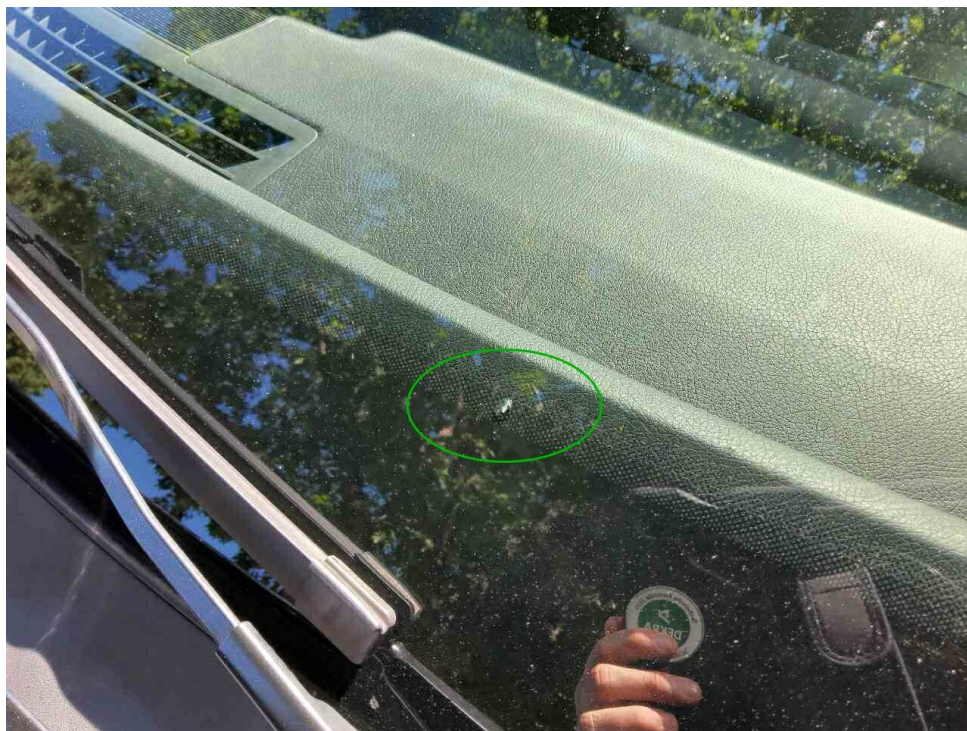
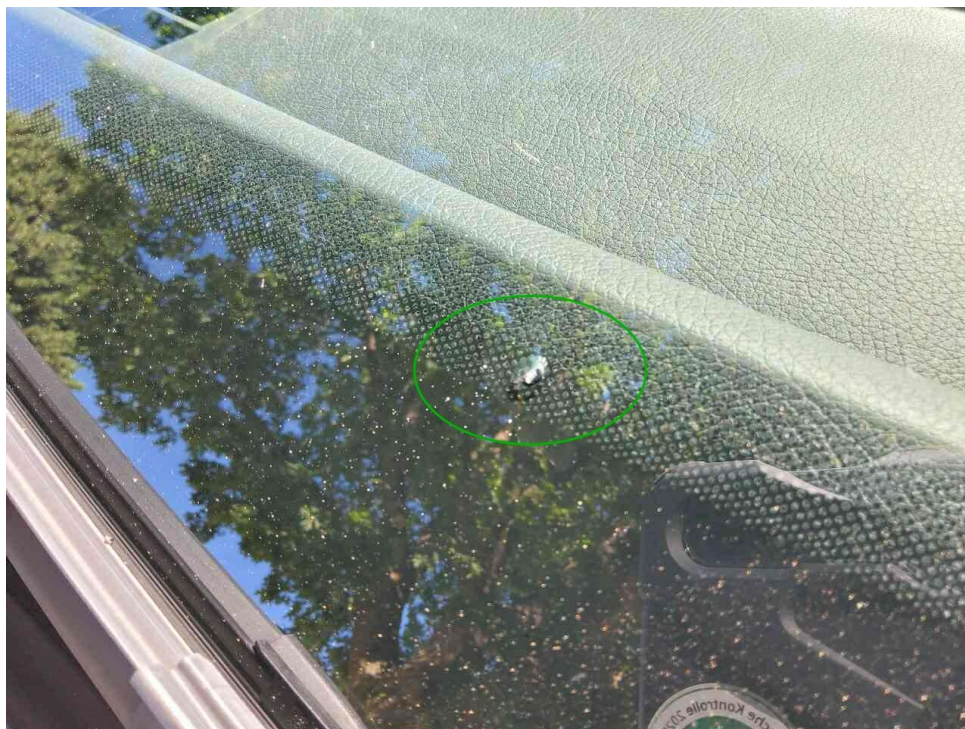
Bild 16 : Windschutzscheibe Steinschlag mit Rissbildung

Bild 17 : Windschutzscheibe Steinschlag mit Rissbildung
