# Zustandsbericht / Minderwertgutachten

Auftraggeber Mobilize Financial Services, eine Marke der RCI Banque S.A., Niederlassung  
Deutschland, Jagenbergstr. 1, 41468 Neuss  
Besichtigung 18.03.2026

| Typ / Verkaufsbez. | Austral (07.2022->) /<br>Austral 1.3 TCe 160<br>Mild-Hybrid Evolution (EU<br>6d) | Aufbauart | Van |

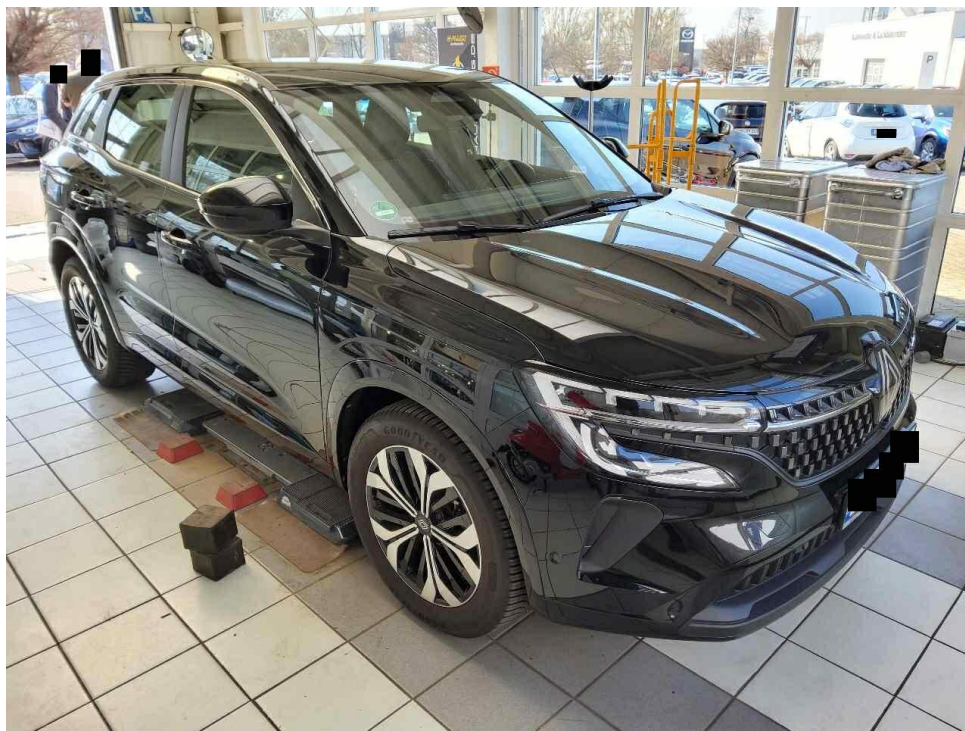
Bild 2 : Diagonal von vorn rechts

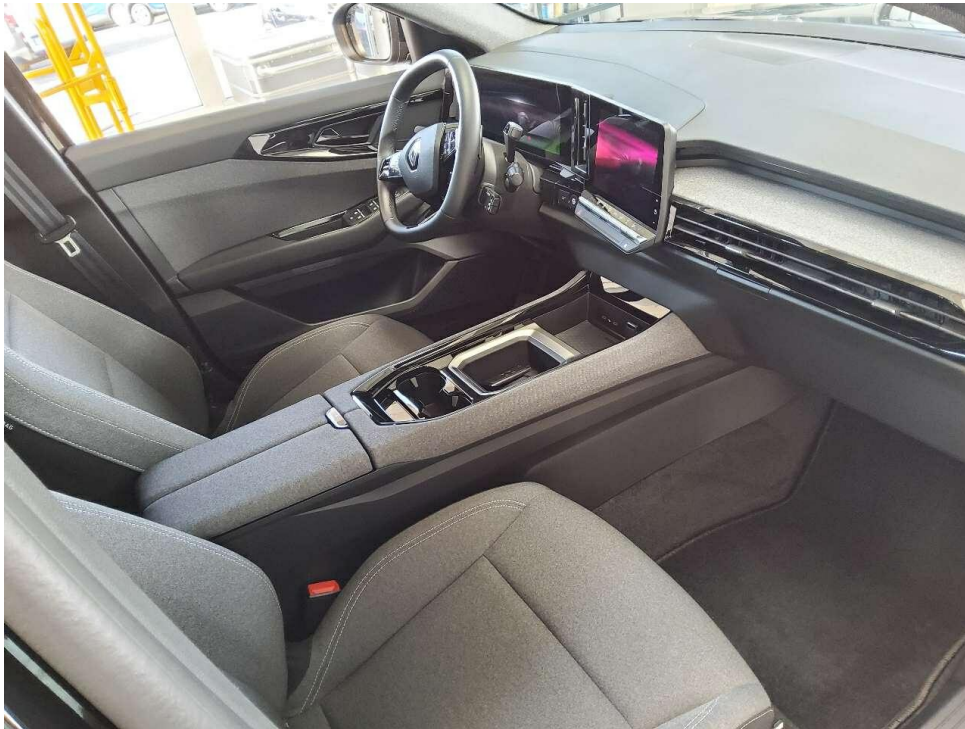
Bild 5 : Innenraum vorne

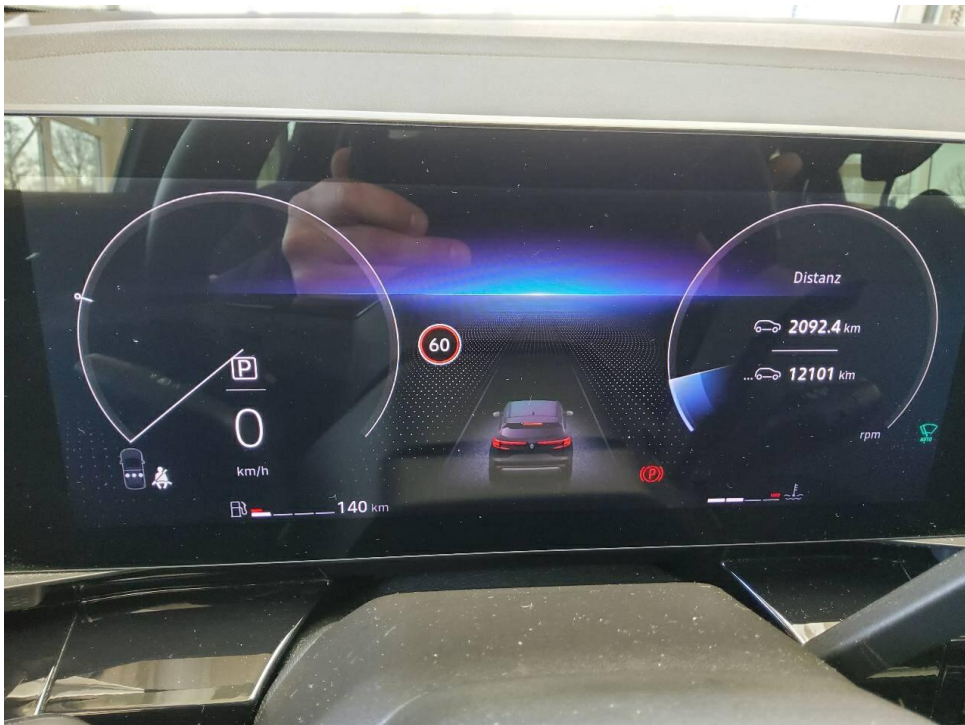
Bild 6 : Kombiinstrument (betriebsbereit) mit Kilometerstand

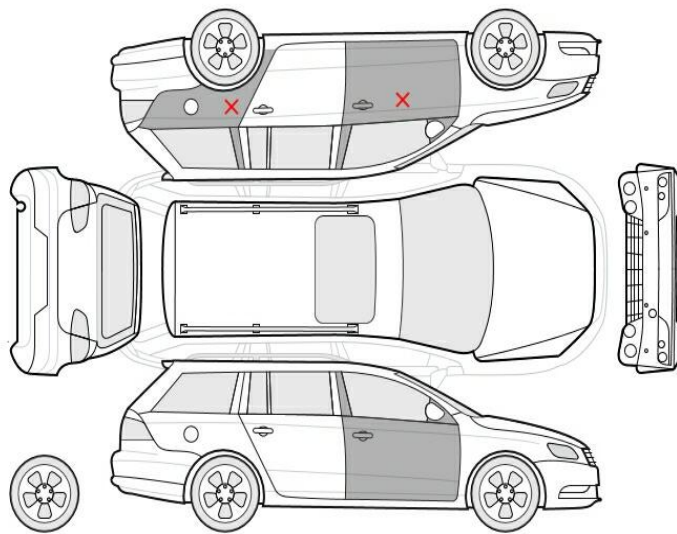
Tür vorne rechts Einstieg Lackierung, zerkratzt,  
polieren  
Tür vorne links Einstieg Lackierung, zerkratzt,  
polieren  
Seitenteil hinten links Lackierung, zerkratzt,  
polieren  
Tür vorne links Lackierung, zerkratzt, polieren
