Zustandsbericht/Minderwertgutachten-Leasing

Auftraggeber Mobilize Financial Services, eine Marke der RCI Banque S.A., Niederlassung
 Deutschland, Jagenbergstr. 1, 41468 Neuss
 Besichtigung 26.02.2026

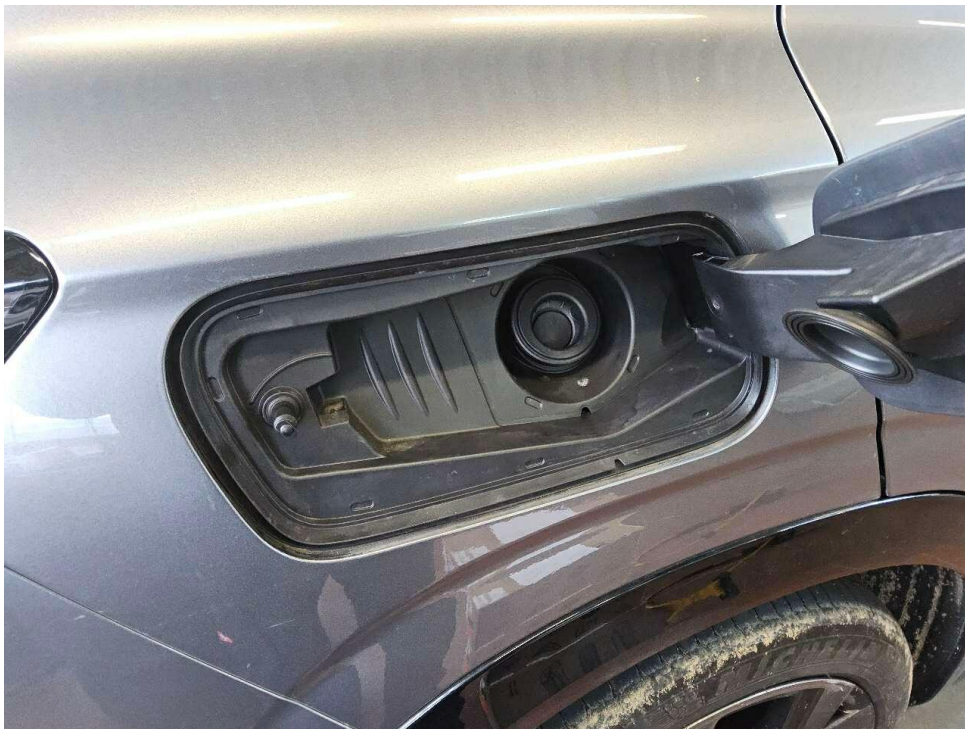
Bild 10 : Ladekabel
nicht vorhanden

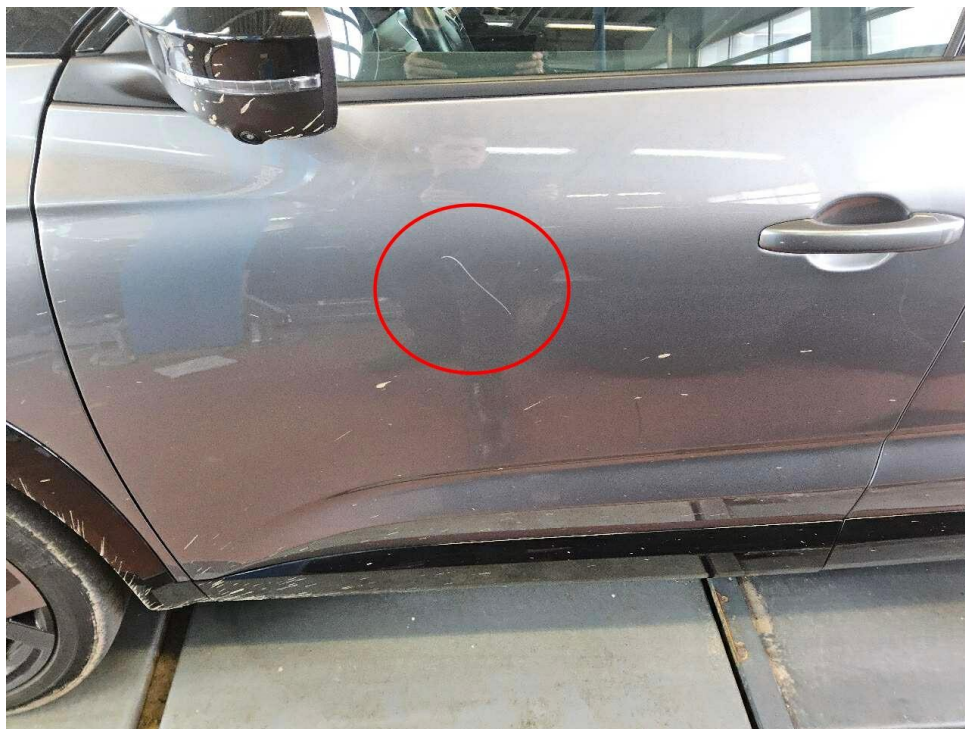
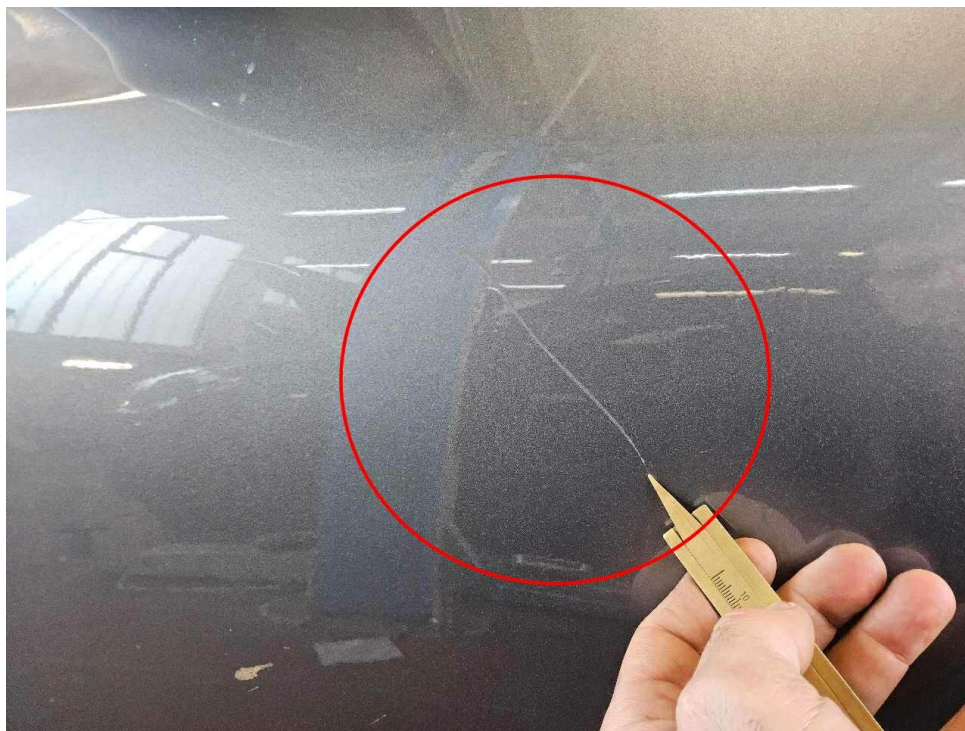
Bild 11 : Tür vorn links verschrammt

Bild 12 : Tür vorn links verschrammt

1. Rauchgeruch im Innenraum
Ozonbehandlung, reinigen
2. Tür vorn links verschrammt, lackieren mit
Lackaufbau (Bild 11, 12)
3. Stoßfänger hinten links verschrammt /
Restlackierspuren sichtbar, lackieren mit
Lackaufbau (Bild 13)
4. LM Felge vorn links verschrammt,
erneuern (Bild 14)
5. Frontscheibe Steinschlag mit Rissbildung,
erneuern (Bild 16, 17)

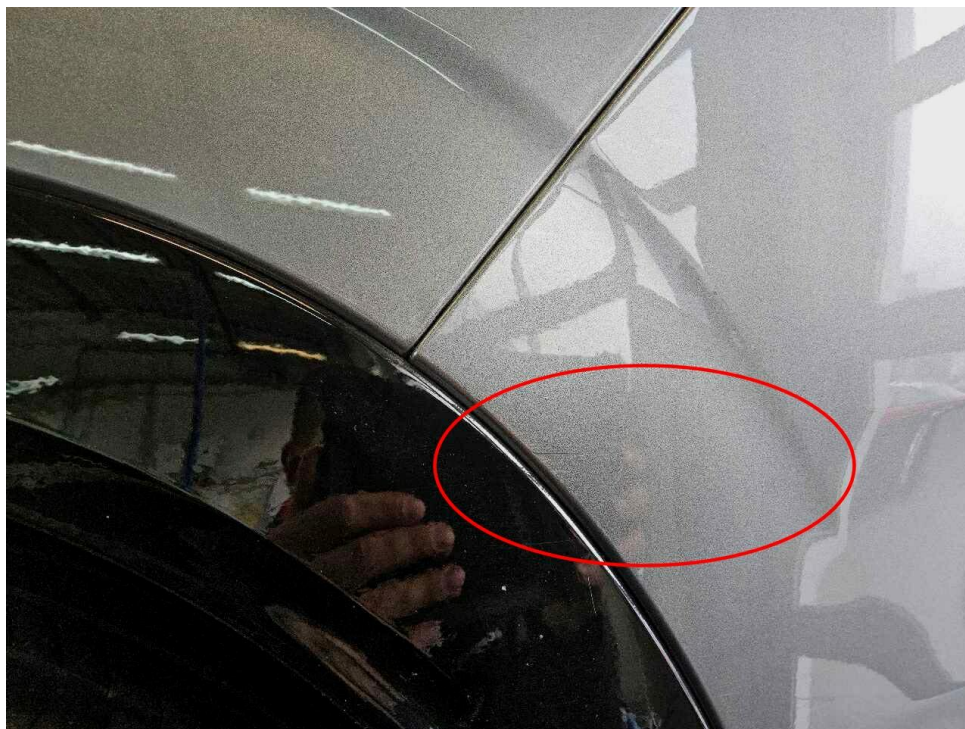
Bild 13 : Stoßfänger hinten links verschrammt / Restlackierspuren sichtbar

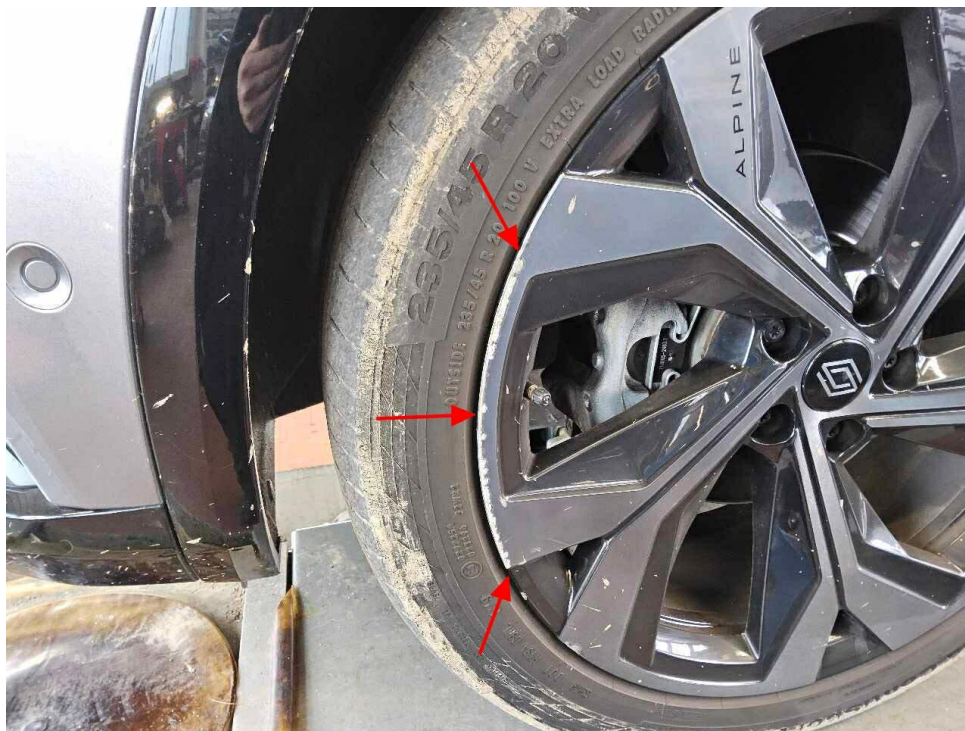
Bild 14 : LM Felge vorn links verschrammt

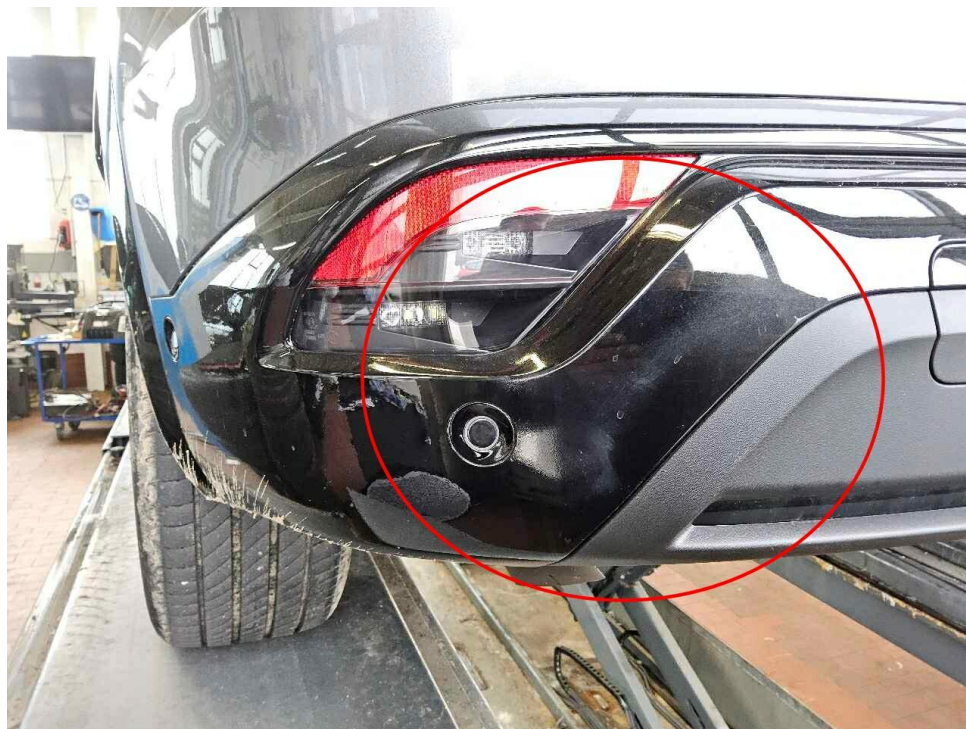
Bild 15 : Stoßfänger hinten restlackierspuren sichtbar

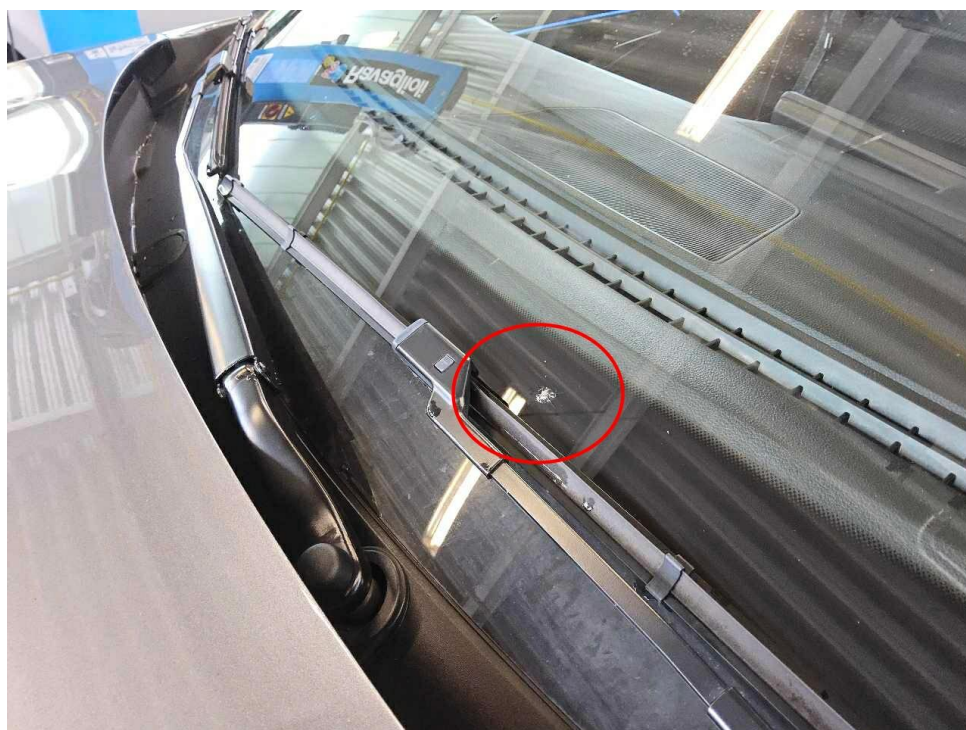
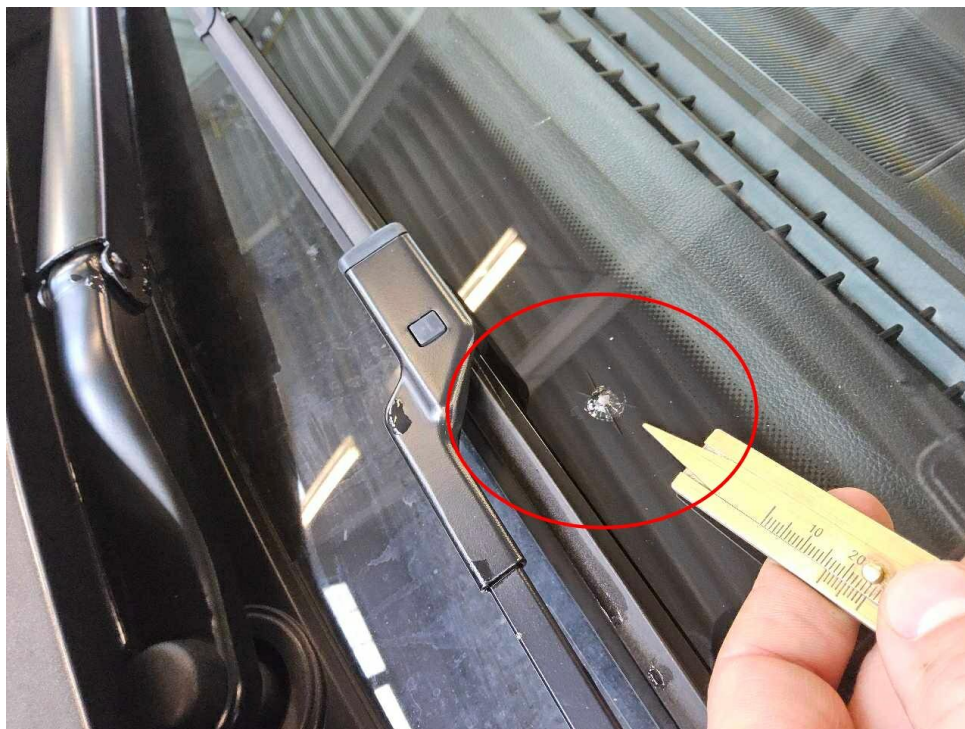
Bild 16 : Frontscheibe Steinschlag mit Rissbildung

Bild 17 : Frontscheibe Steinschlag mit Rissbildung

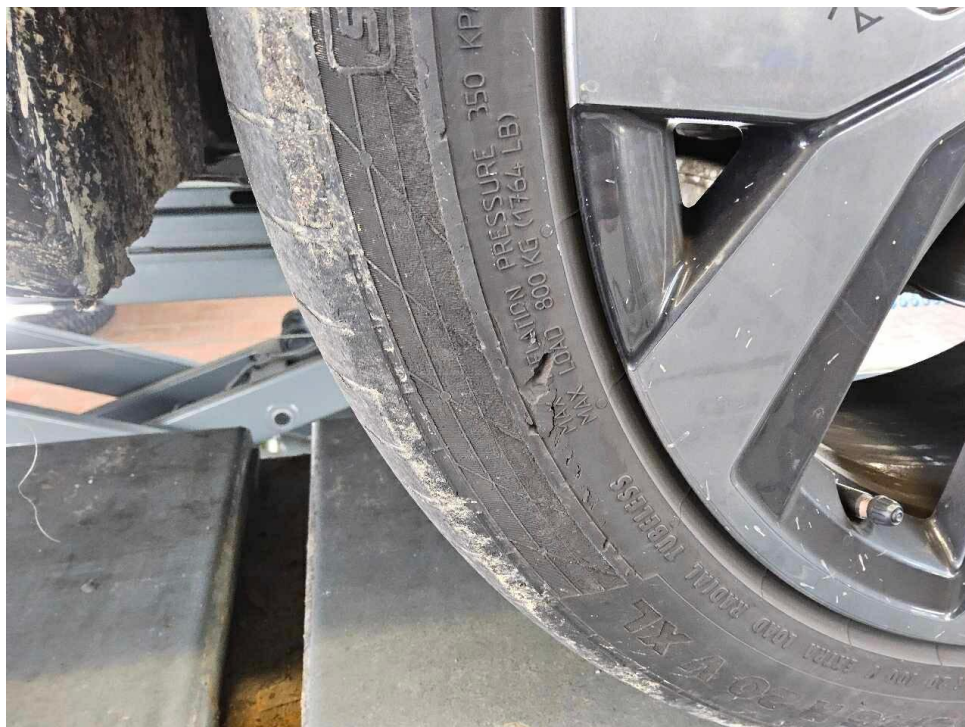
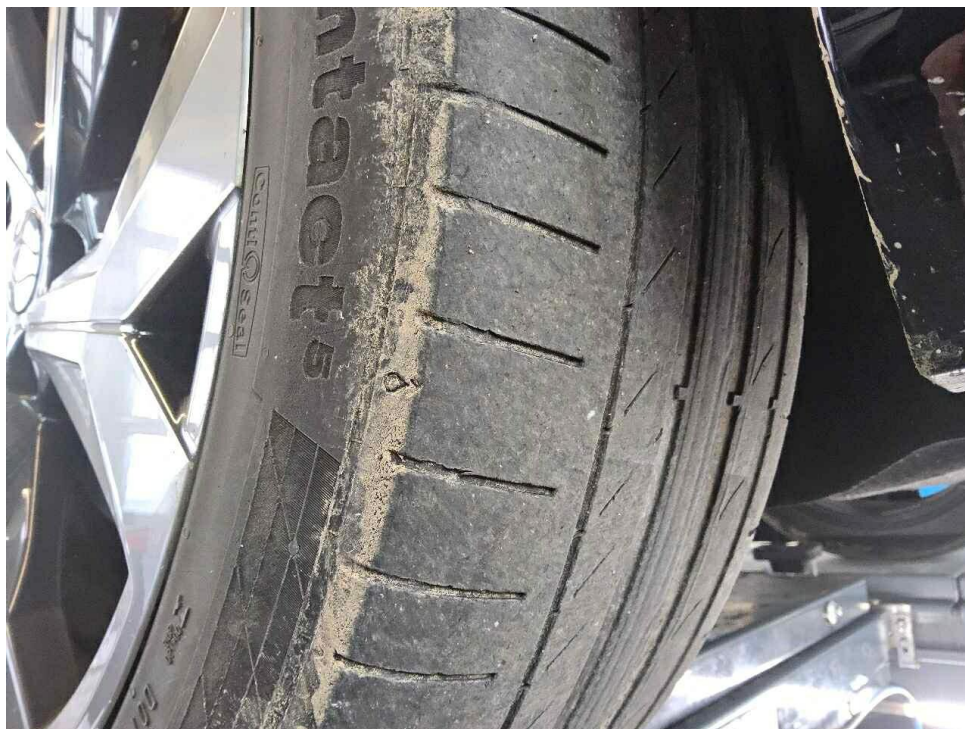
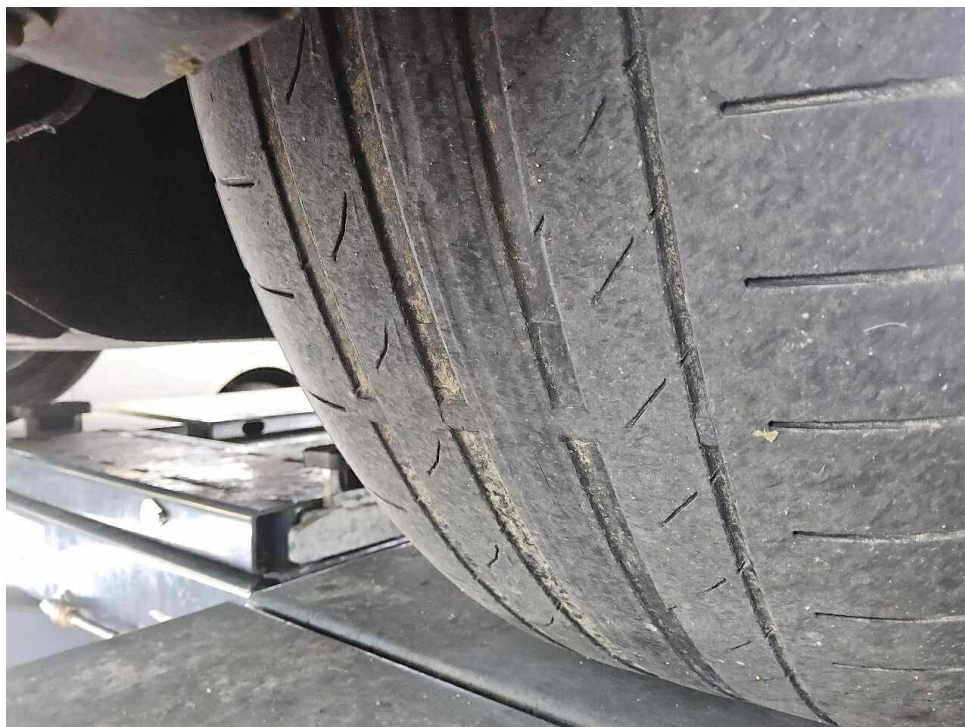
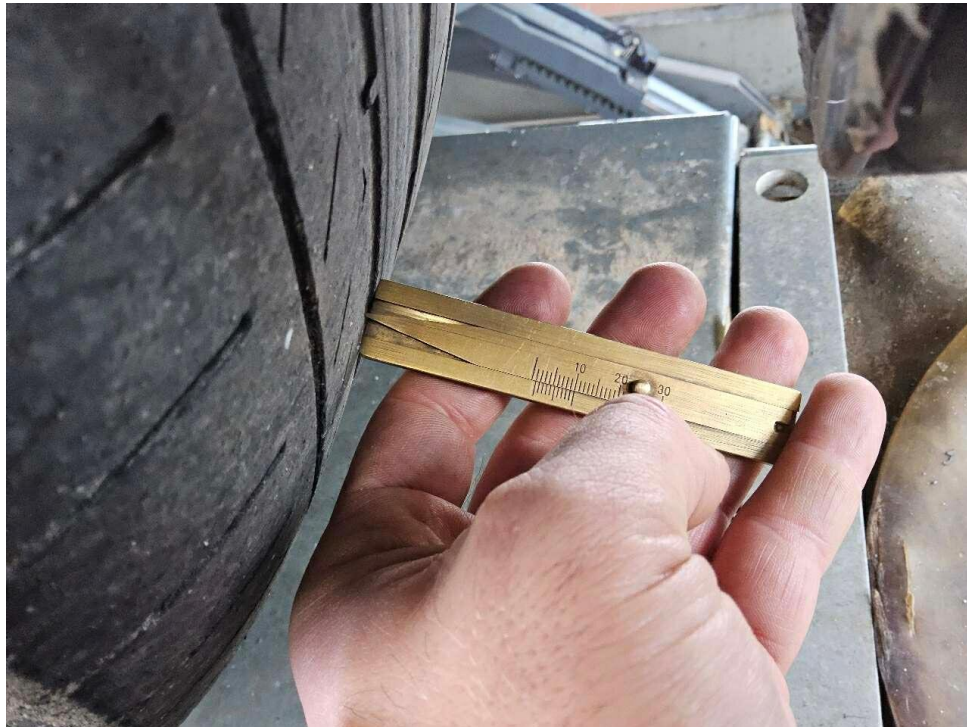
Bild 18 : Reifen vorn rechts eingerissen und verschlissen

Bild 19 : Reifen vorn rechts eingerissen und verschlissen

Bild 20 : Reifen vorn rechts eingerissen und verschlissen

Bild 21 : Reifen vorn rechts eingerissen und verschlissen

| | Profiltiefe | Art |
|---|---|---|
| vorne rechts | 1 mm | SS |

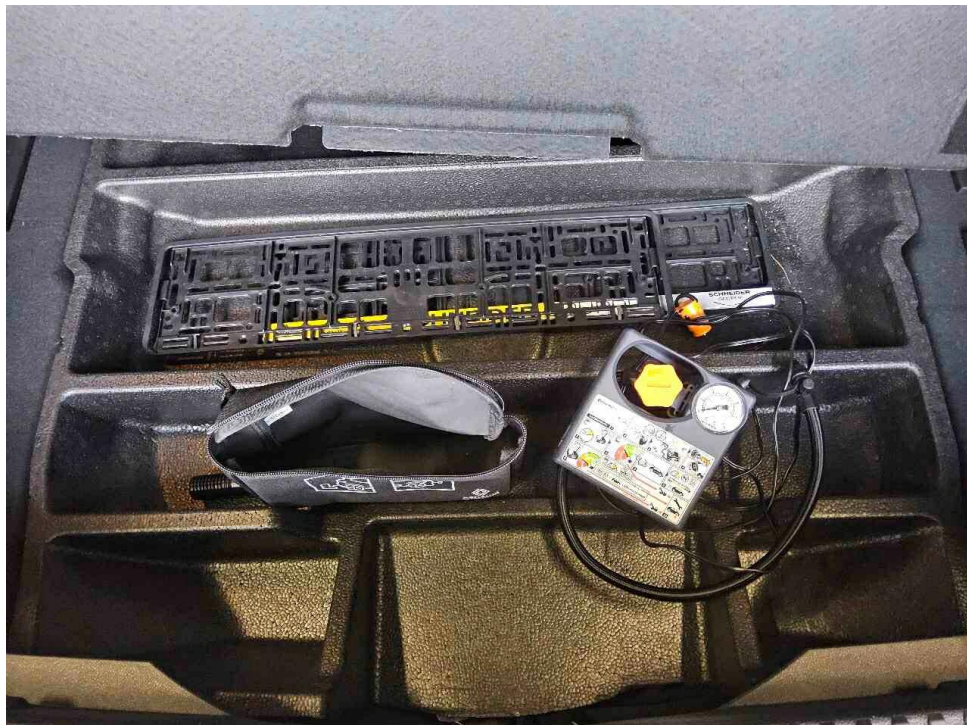
Bild 22 : Füllflasche Pannenset fehlt

1. Füllflasche Pannenset fehlt

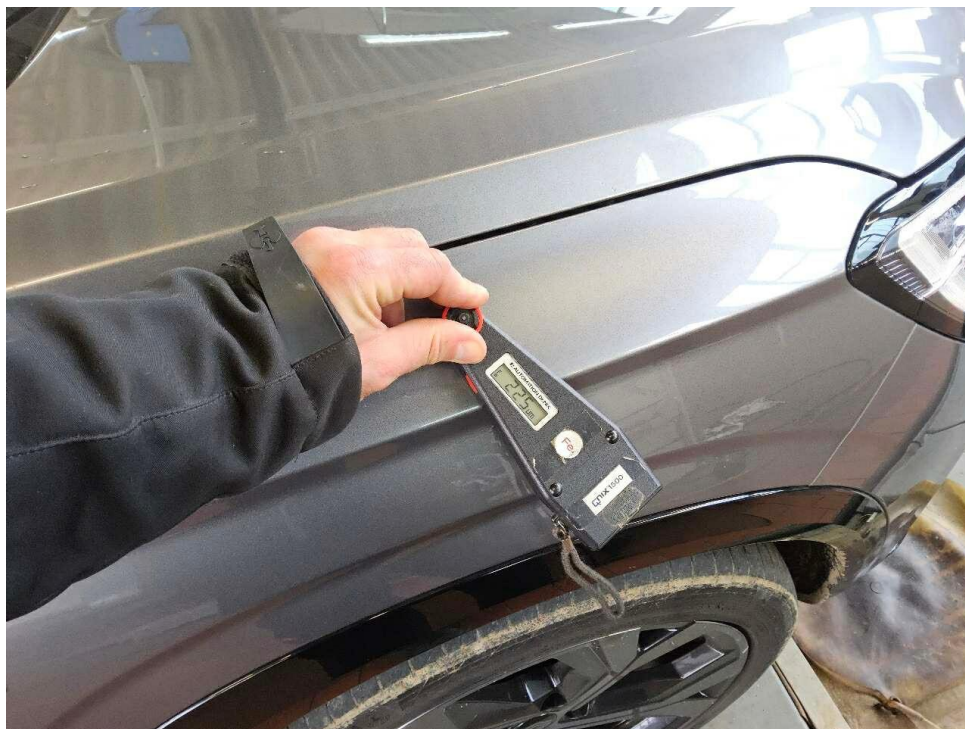
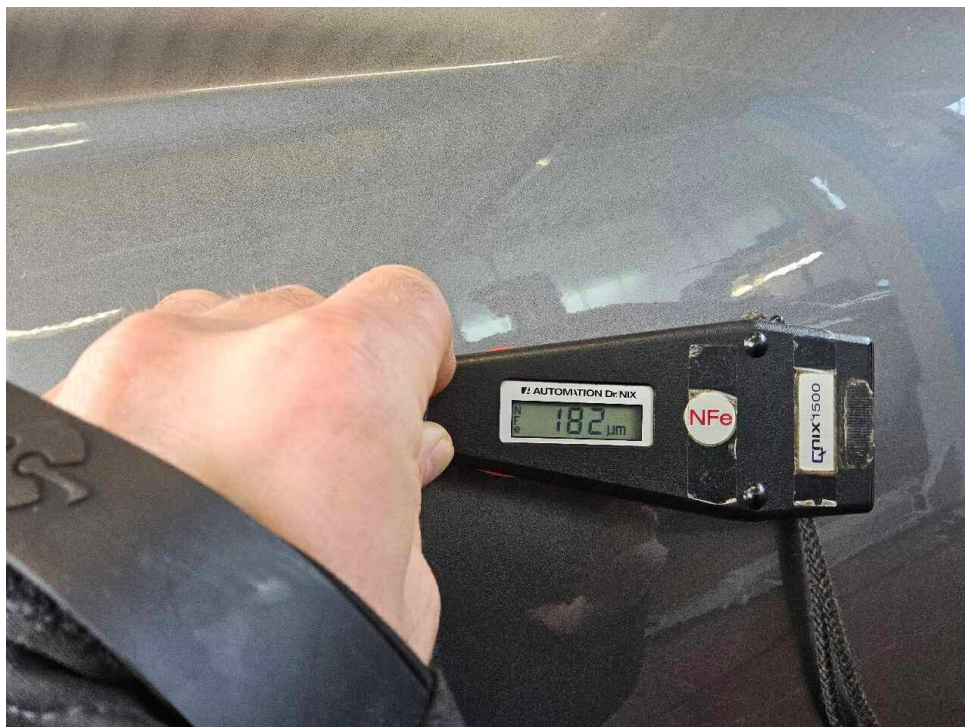
Bild 23 : Erhöhte Lackschichtdicke

Bild 24 : Erhöhte Lackschichtdicke

Bei der Lackschichtdickenmessung wurden bei mindestens drei Messungen pro Bauteil Lackschichtdicken von 90 µm bis 230 µm festgestellt.

Es wurde eine optische Überprüfung auf Vorschäden und eine Lackschichtdickenmessung vorgenommen. Dabei wurden Nachlackierungen an folgenden Karosserieteilen festgestellt:

- Kotflügel vorn rechts
- Tür hinten rechts
- Radhauszierleiste links

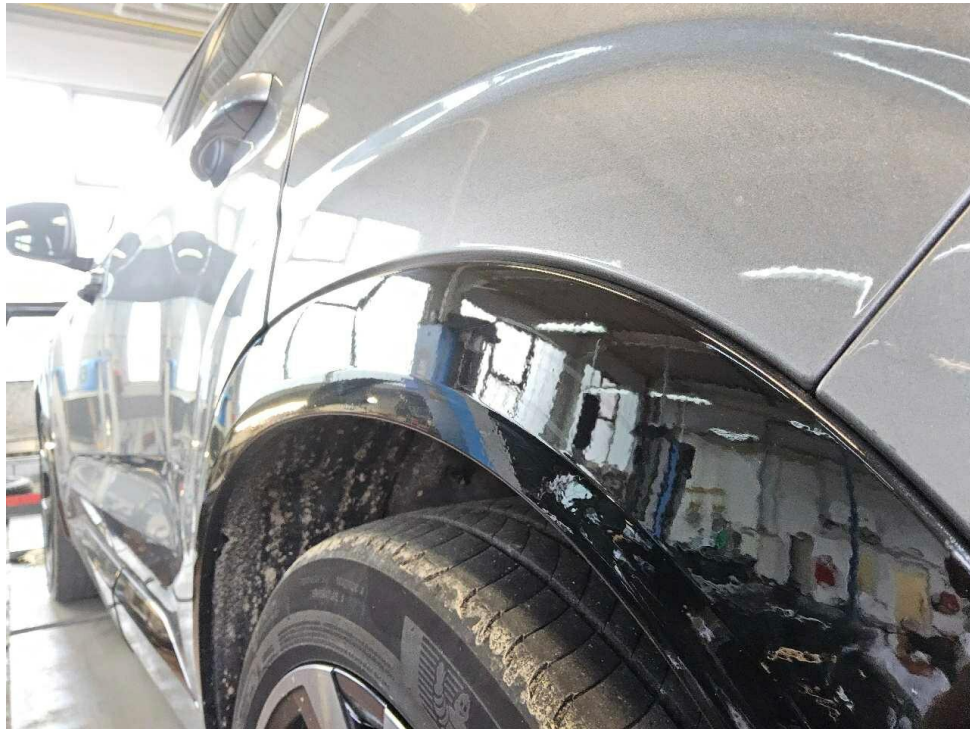
Bild 25 : Restlackspuren
