Lynk & Co 01

Informazioni Veicolo

| Modello: | 01 | N. Telaio: | L6TCX2E71NE034180 |

Riepilogo dei danni

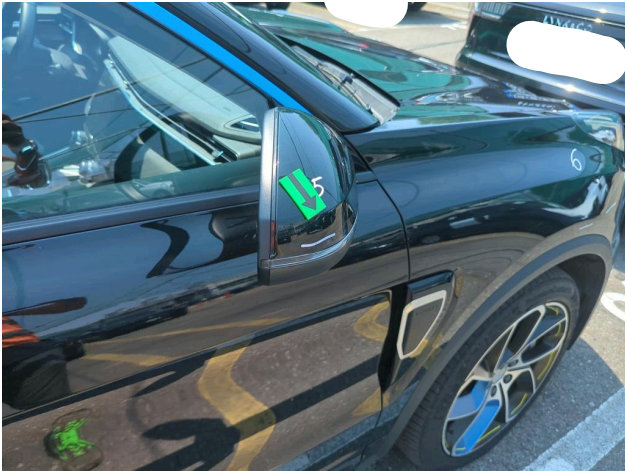
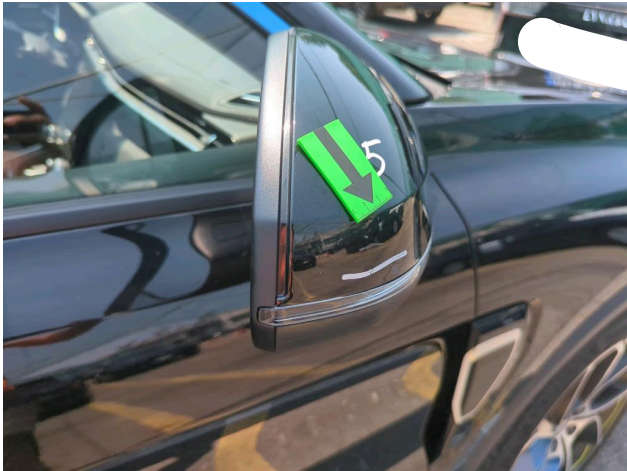
**Calotta retrovisore esterno dx**  
Graffiature  
Verniciatura  
Destra

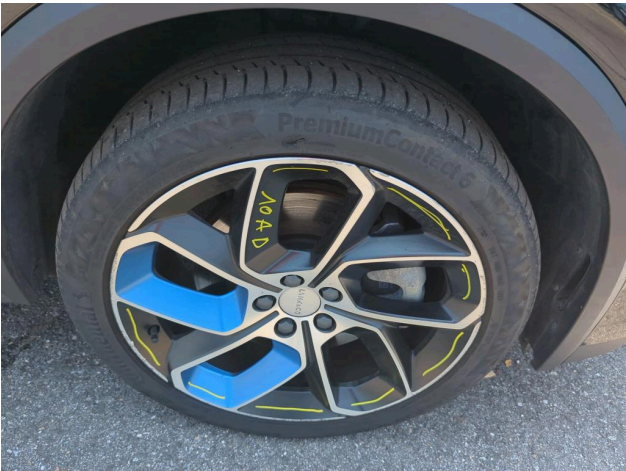
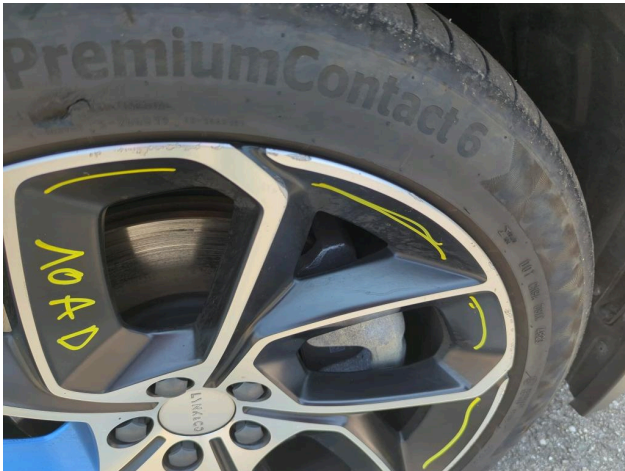
**Cerchio lega bicolore / policromo ant. Dx**  
Graffiature  
Riparare / sostituire (somma forfettaria)  
Ruote

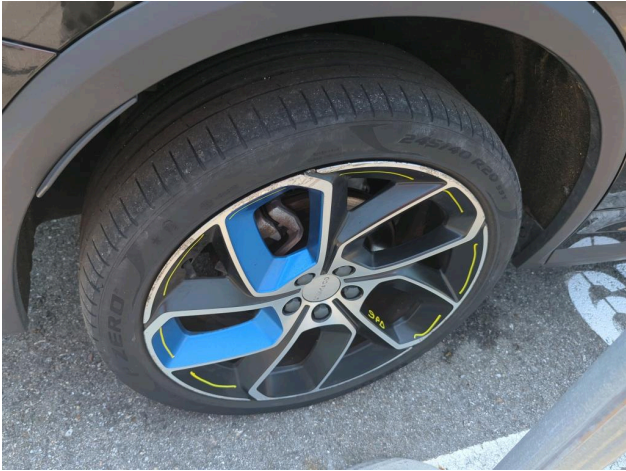
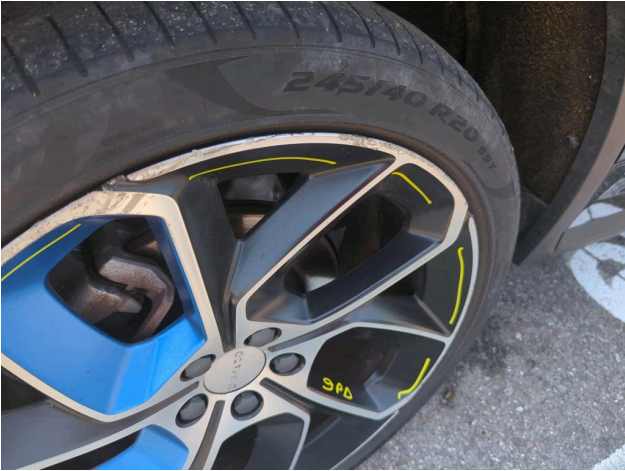
**Cerchio lega bicolore / policromo post. Dx**  
Graffiature  
Riparare / sostituire (somma forfettaria)  
Ruote

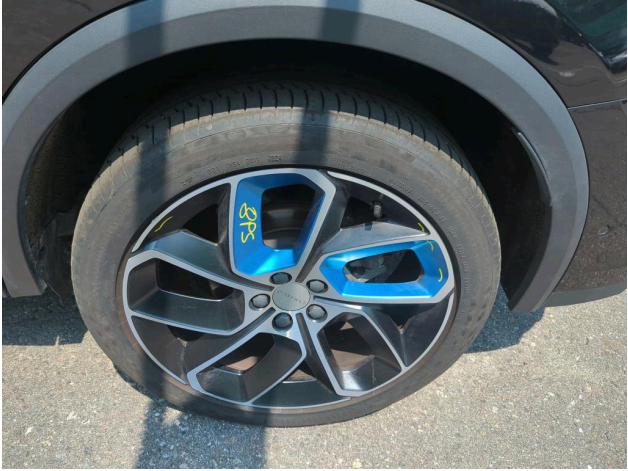
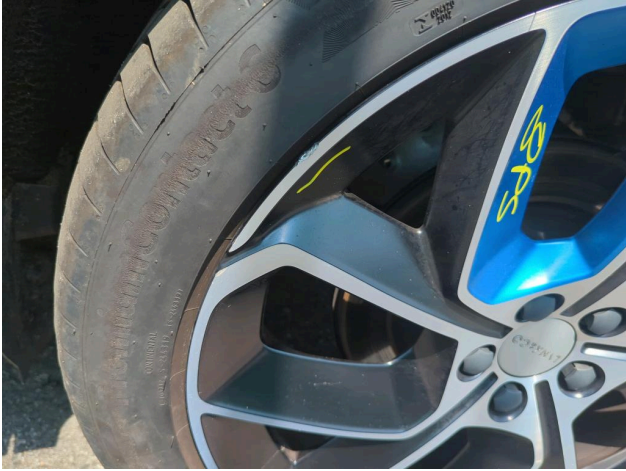
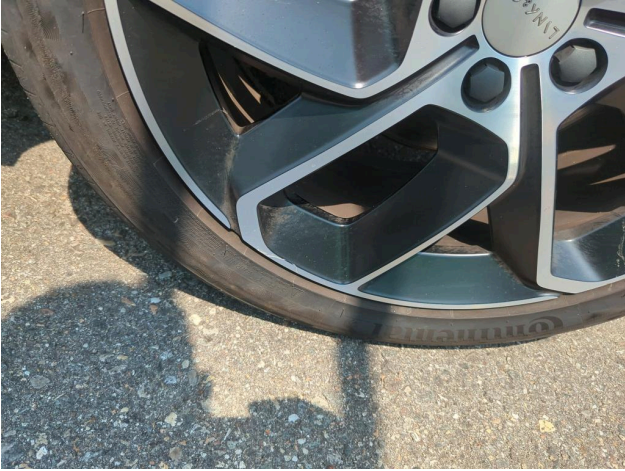
**Cerchio lega bicolore / policromo post. Sx**  
Graffiature  
Riparare / sostituire (somma forfettaria)  
Ruote

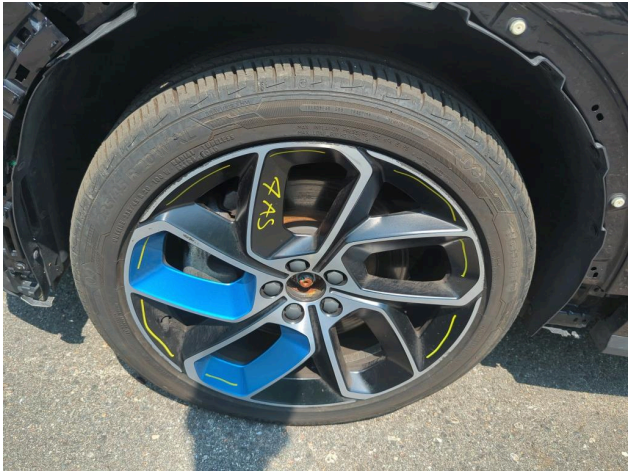
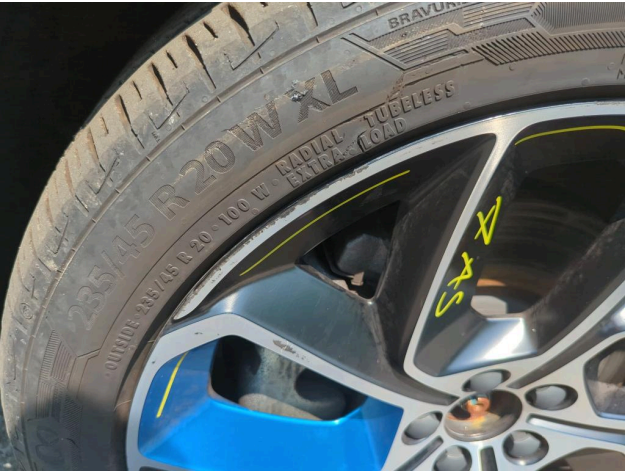
**Cerchio lega bicoore / policromo ant. Sx**  
Graffiature  
Riparare / sostituire (somma forfettaria)  
Ruote

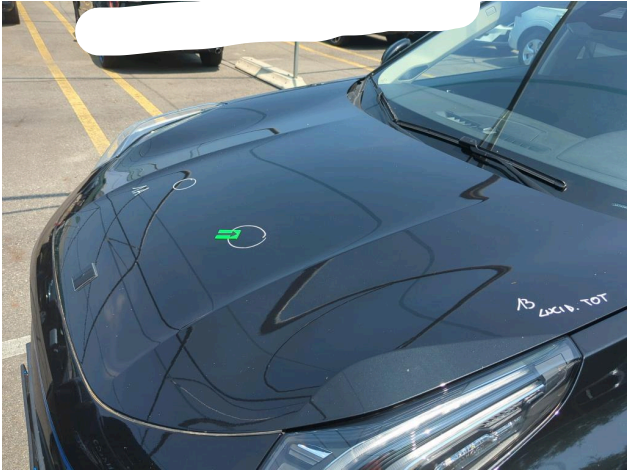
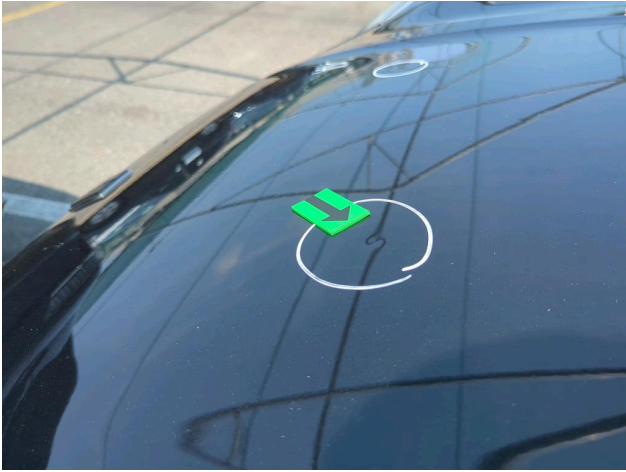
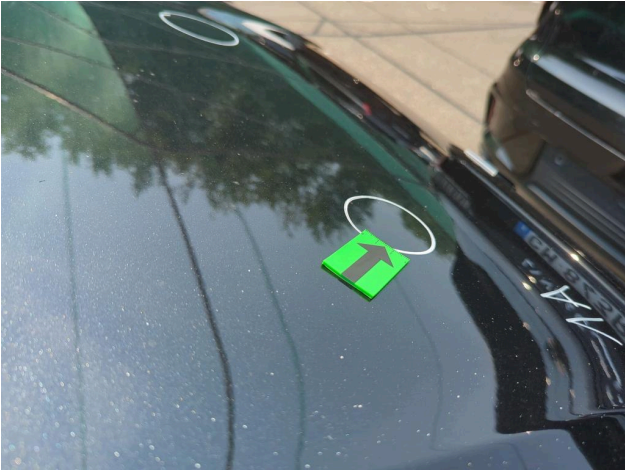
**Cofano anteriore**  
Danni da grandine  
Riparare e dipingere  
Davanti

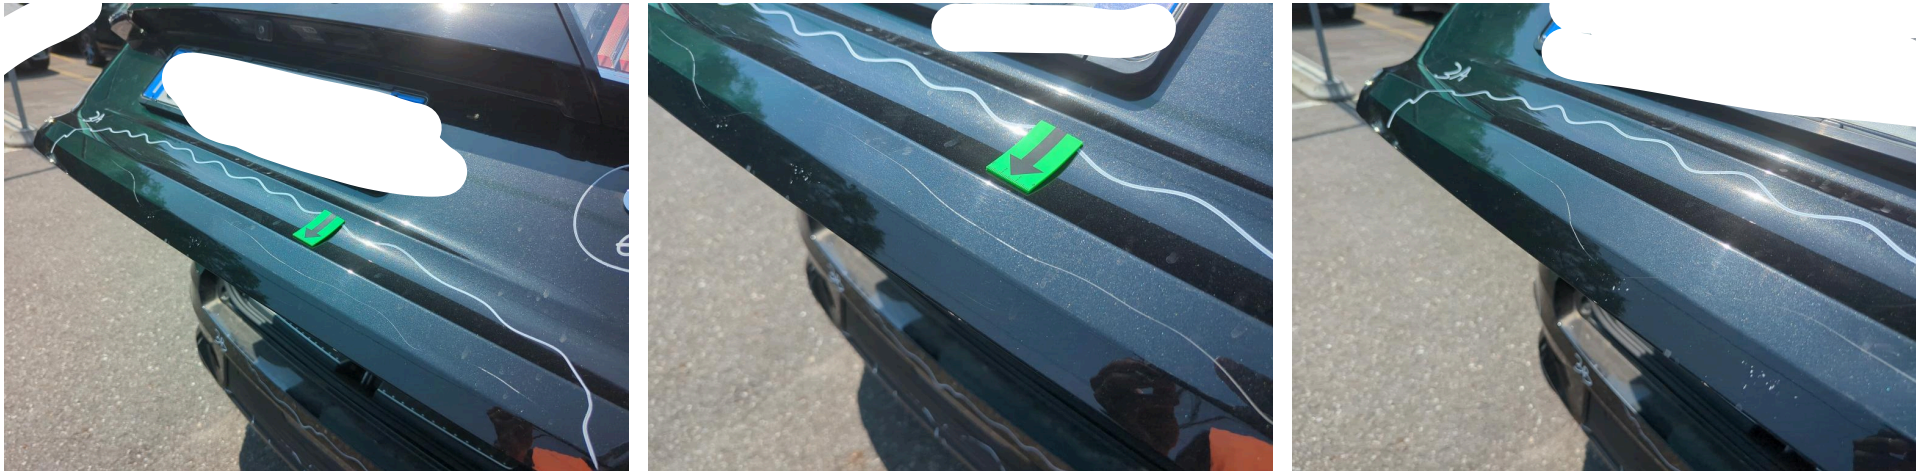
Cofano Post.

Graffiature  
Verniciatura  
Dietro/posteriore

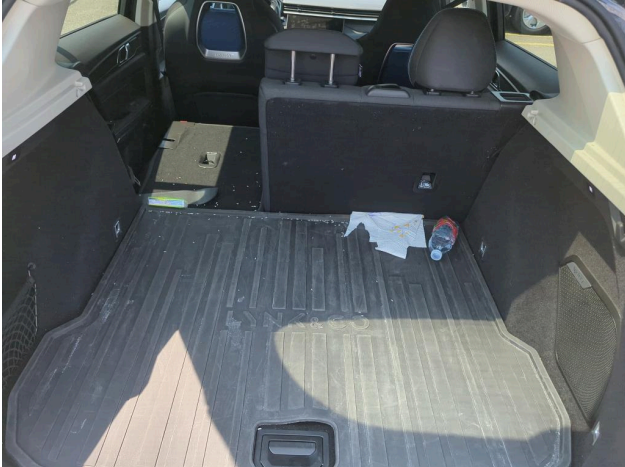
Copribagagli-Cappelliera

Mancanza  
Sostituire  
Dietro/posteriore

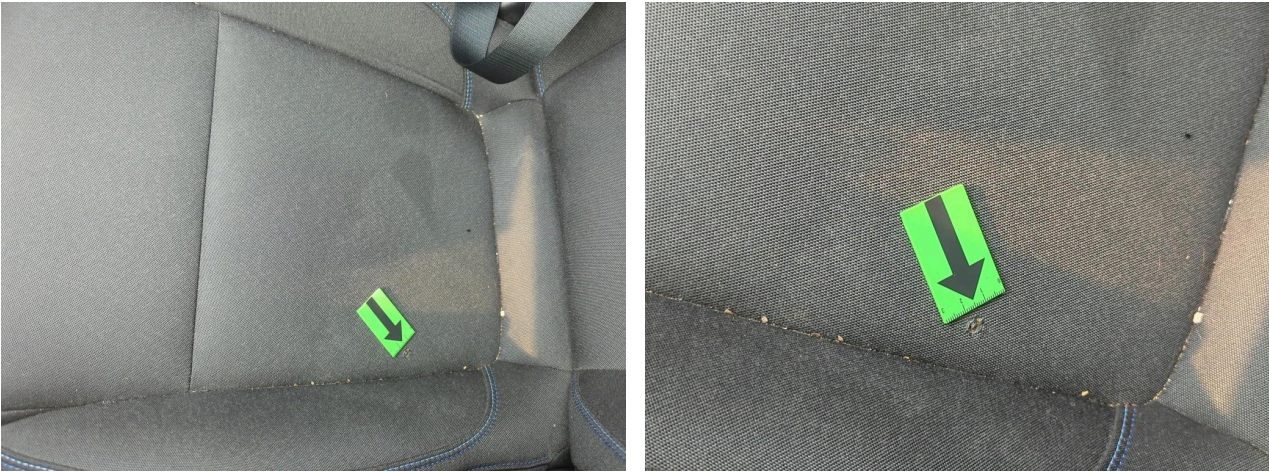
Fodera cuscino sedile ant. Dx

Bruciato  
Sostituire  
Interni

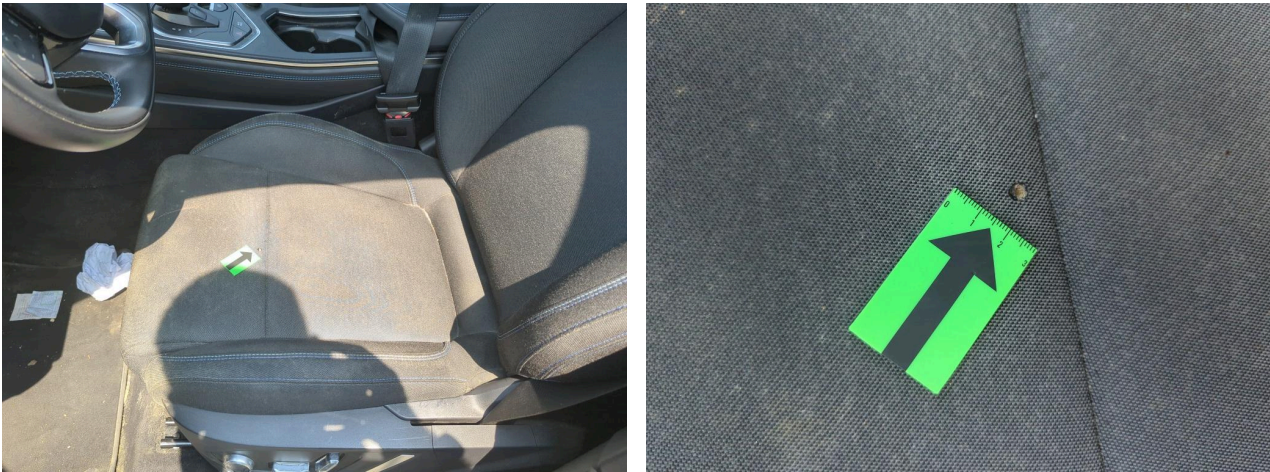
Fodera cuscino sedile ant. Sx

Bruciato  
Sostituire  
Interni

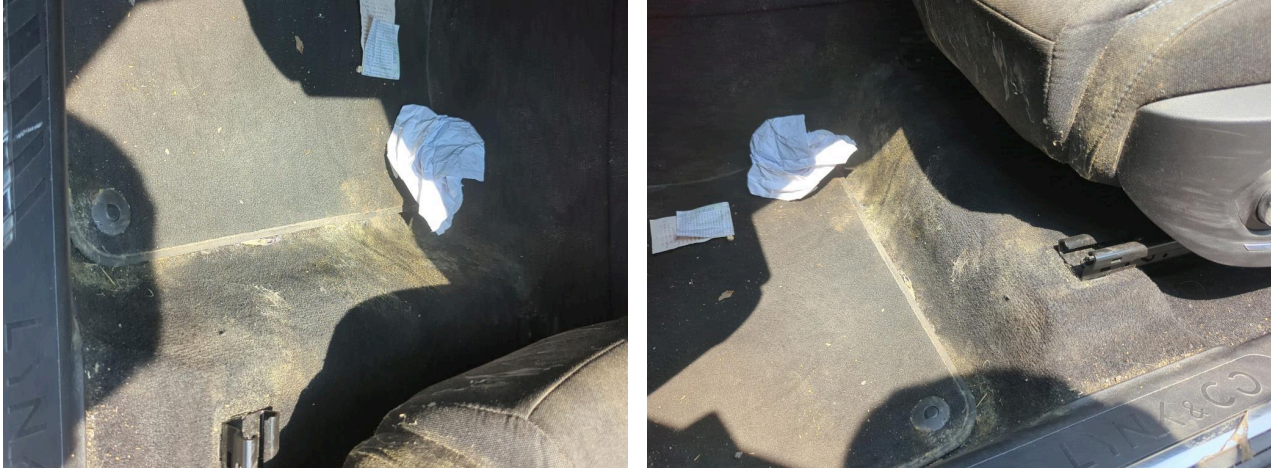
Interno veicolo

Sporco  
Pulizia chimica  
Interni

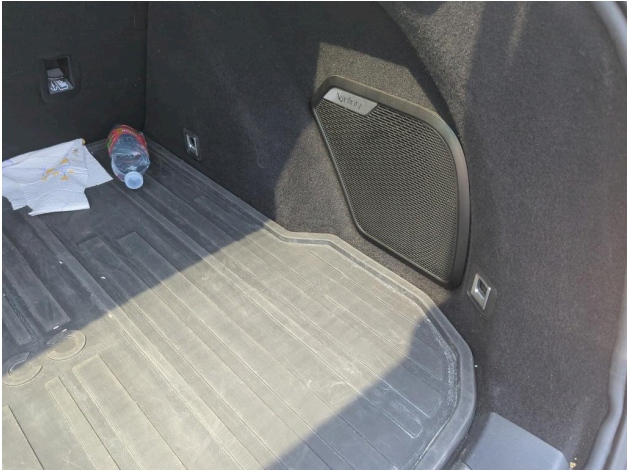
Kit di riparazione pneumatici

Mancanza  
Riparare / sostituire (somma forfettaria)  
Dietro/posteriore

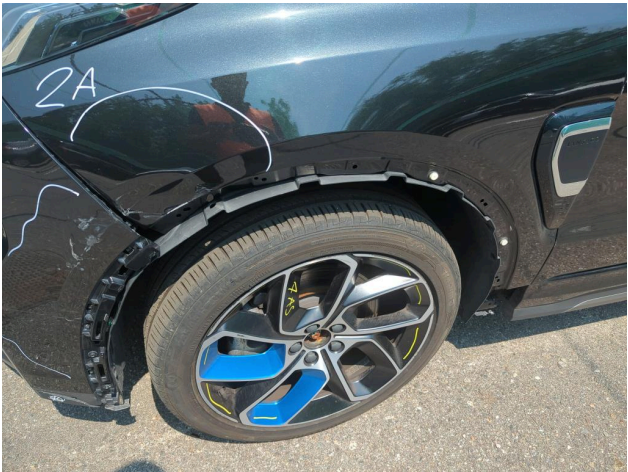
Modanatura arco passaruota ant. Sx

Mancanza  
Sostituire  
Ruote

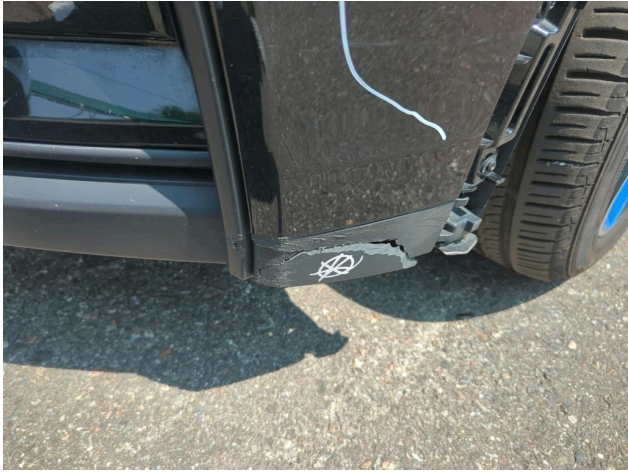
Modanatura paraurti Ant.(unico pezzo)

Rotto  
Sostituire  
Davanti

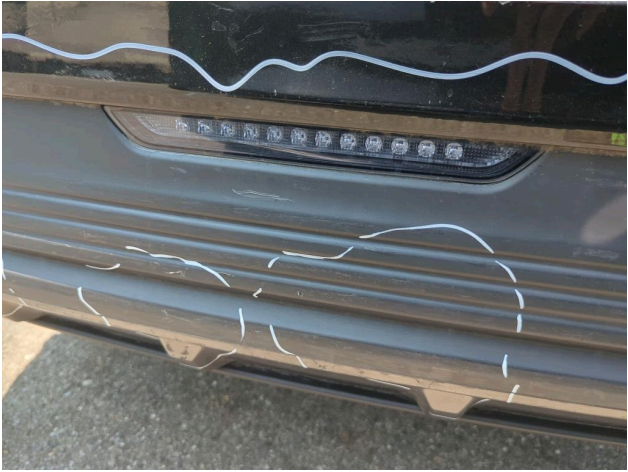
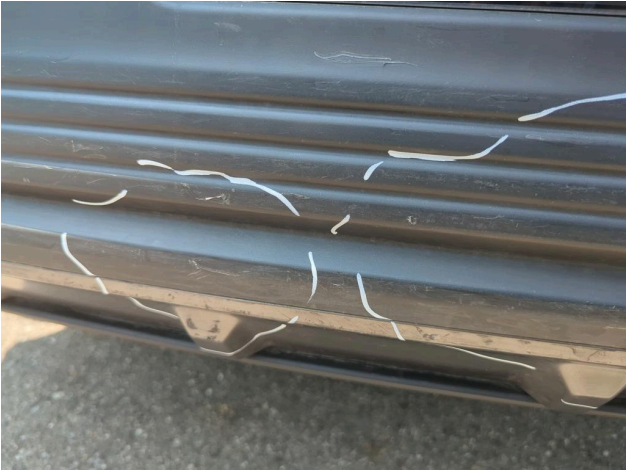
Modanatura paraurti Post.

Graffiature  
Sostituire  
Dietro/posteriore

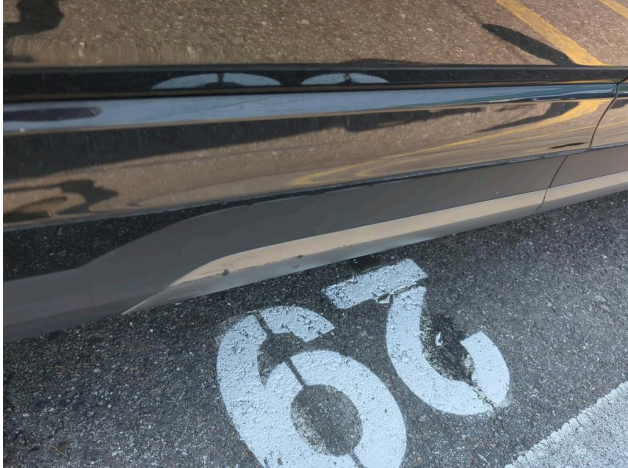
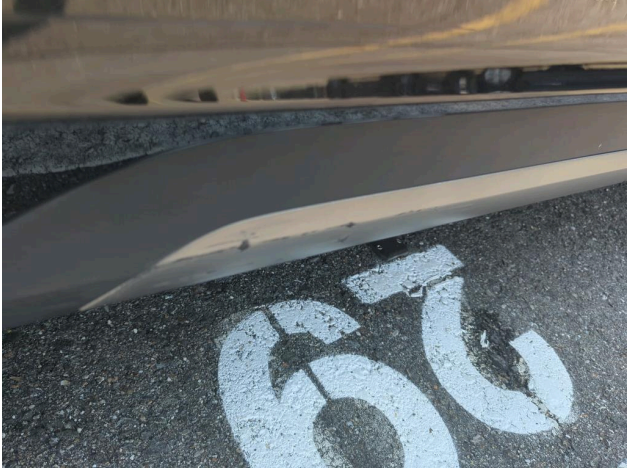
Modanatura porta post. Dx

Graffiature  
Verniciatura  
Destra

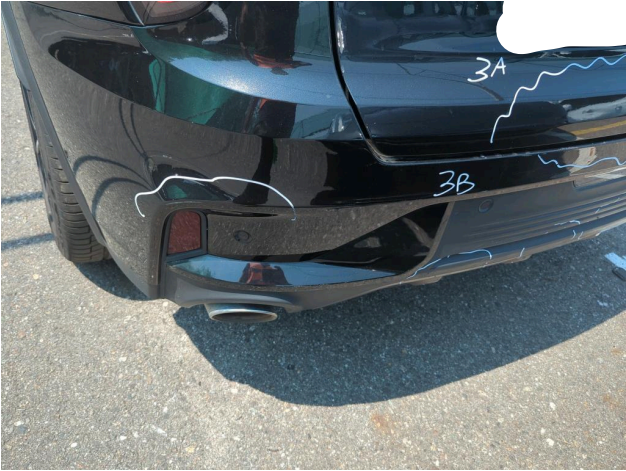
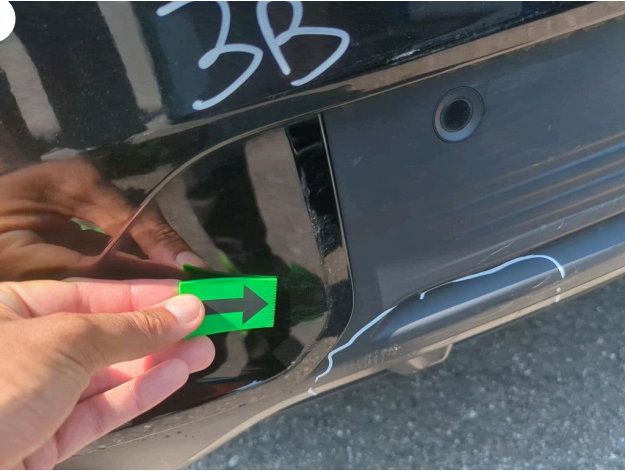
Modanatura sx paraurti Post.(quando separate)

Graffiature  
Verniciatura  
Dietro/posteriore

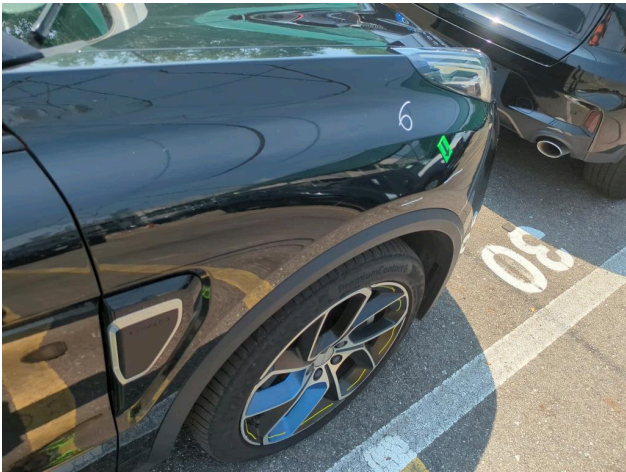
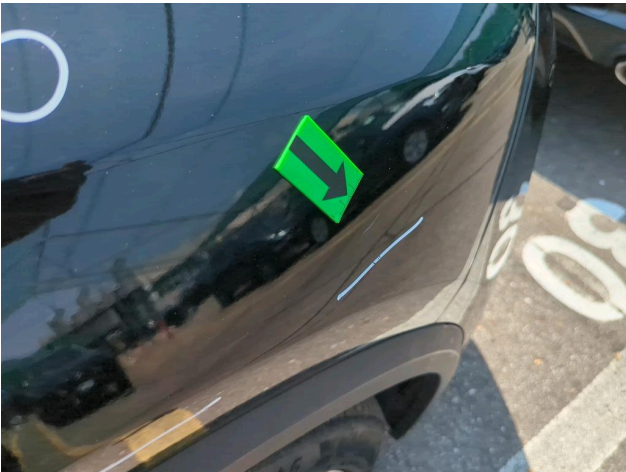
Parafango ant. Dx

Graffiature  
Verniciatura  
Destra

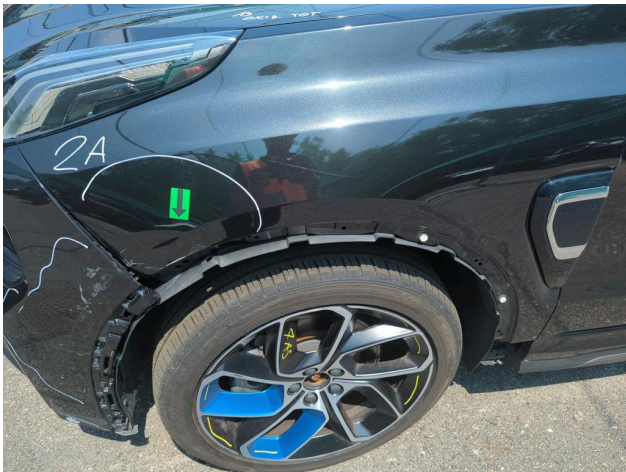
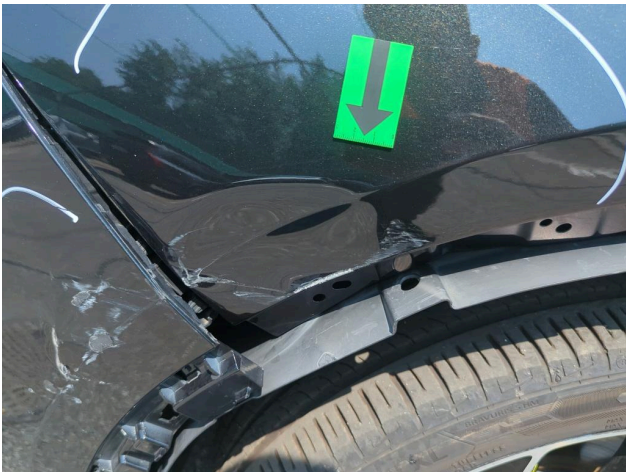
Parafango ant. Sx

Ammaccatura e graffio  
Riparare e dipingere  
Sinistra

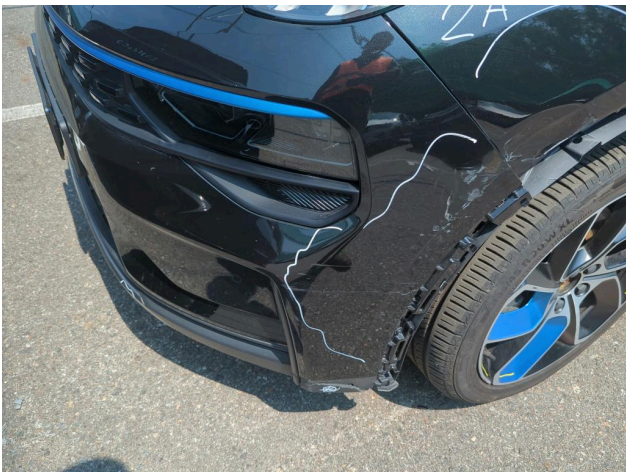
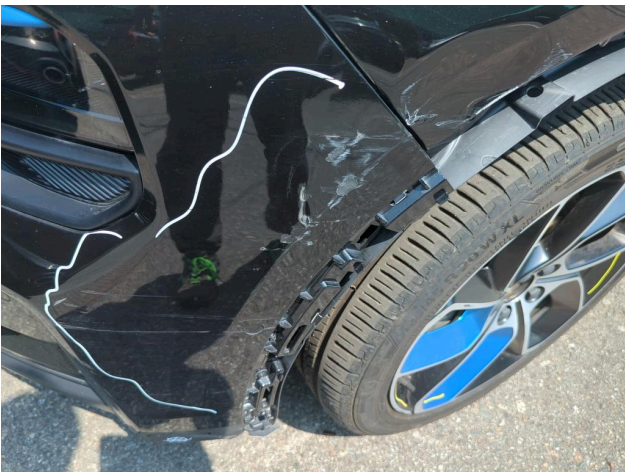
Paraurti ant.

Deformato / Forzato  
Riparare e dipingere  
Davanti

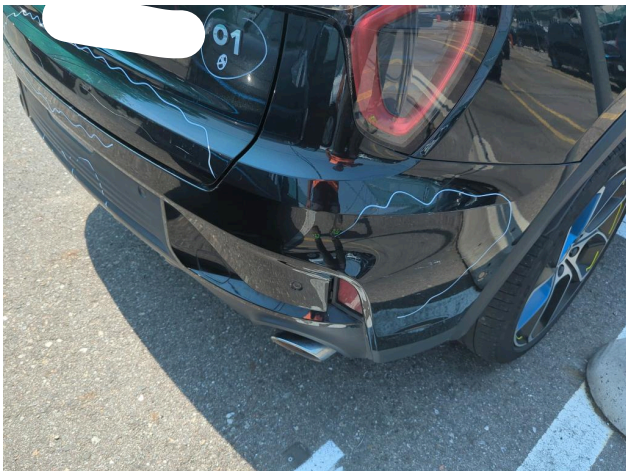
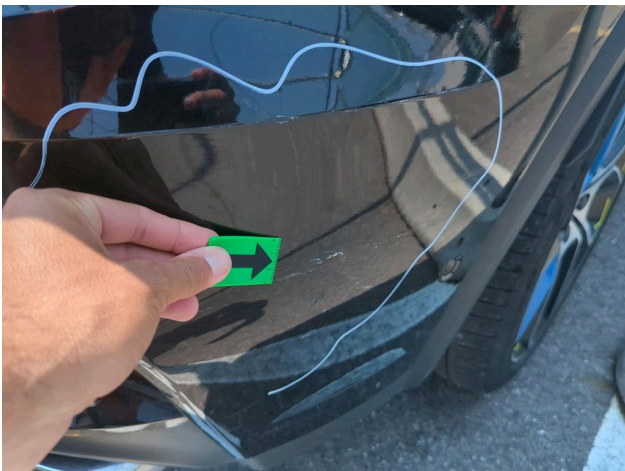
Paraurti post.

Graffiature  
Verniciatura  
Dietro/posteriore

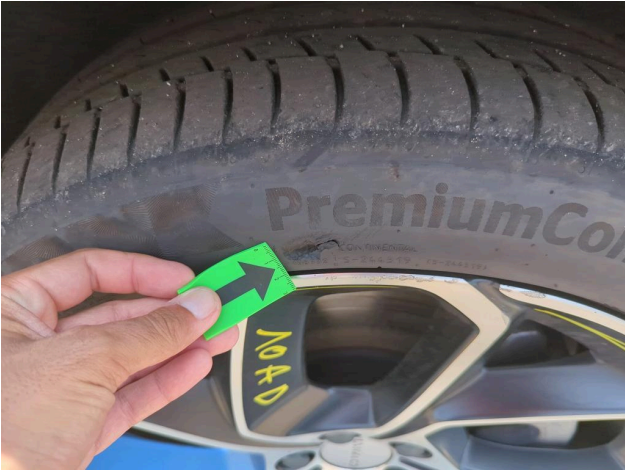
**Pneumatico ant. Dx**  
Strappo/tagliato  
Sostituire  
Ruote

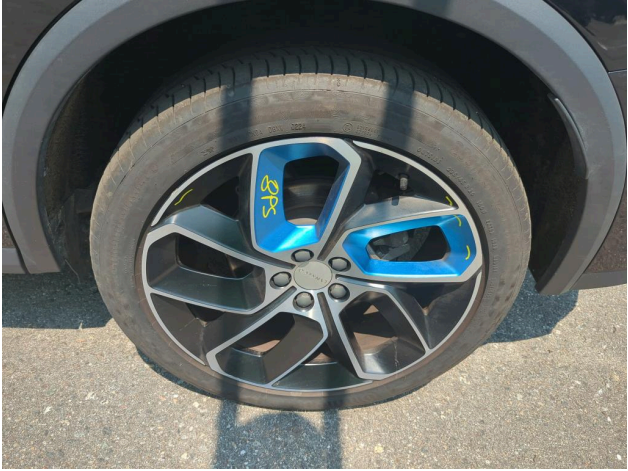
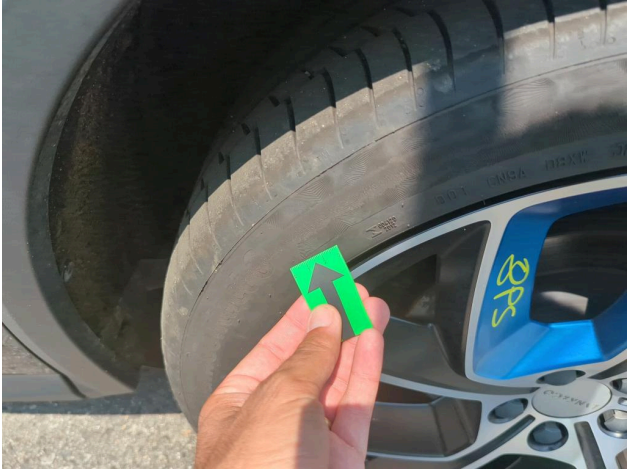
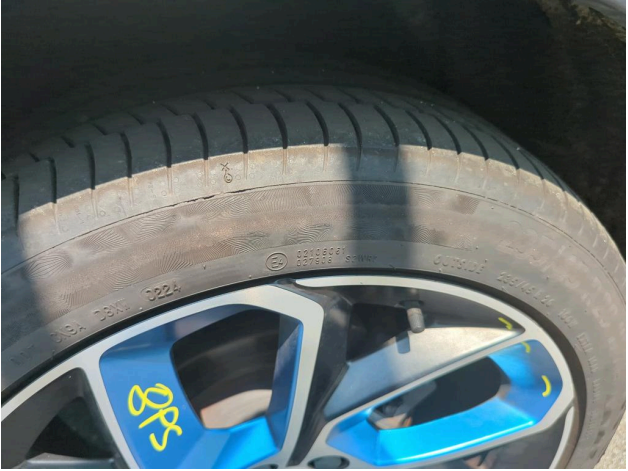
**Pneumatico post. Sx**  
Logoro \ usurato  
Sostituire  
Ruote

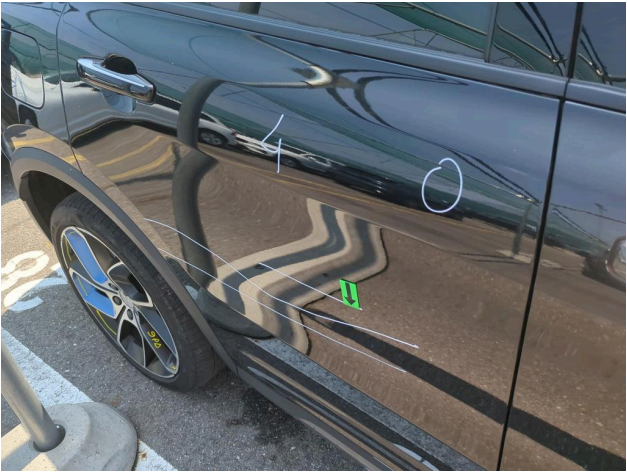
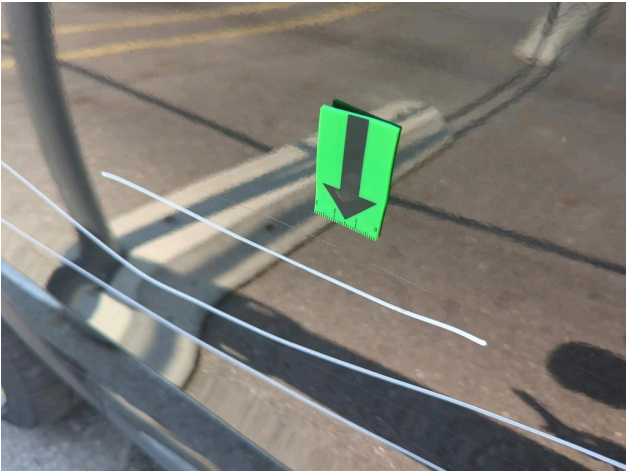
**Porta post. Dx**  
Graffiature  
Verniciatura  
Destra

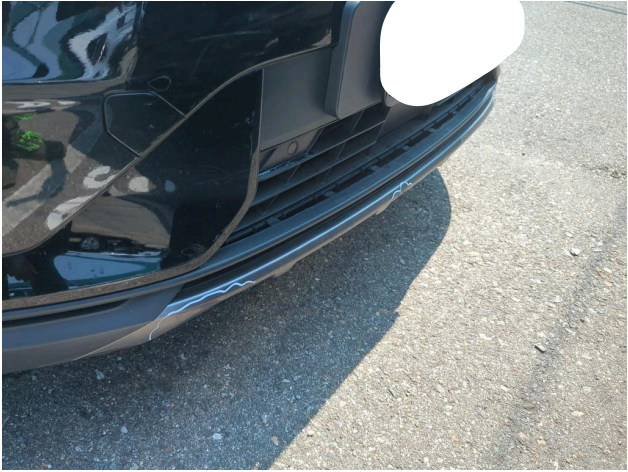
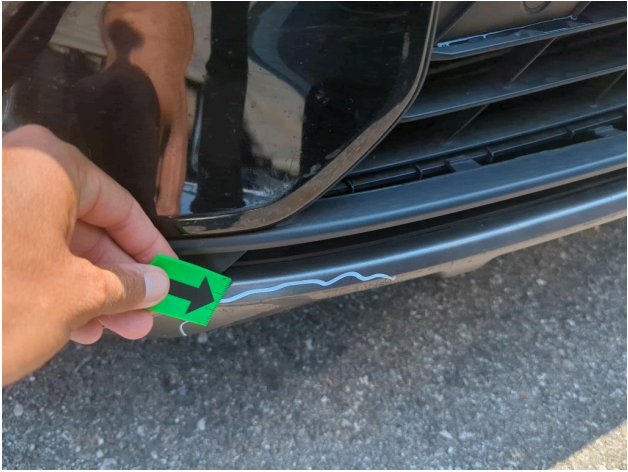
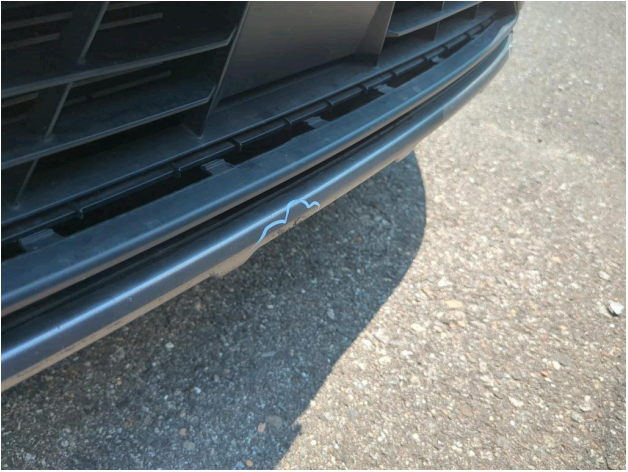
**Spoiler paraurti ant.**  
Graffiature  
Verniciatura  
Davanti

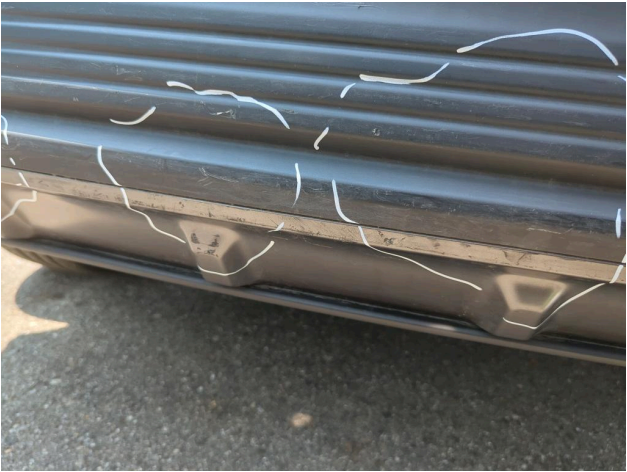
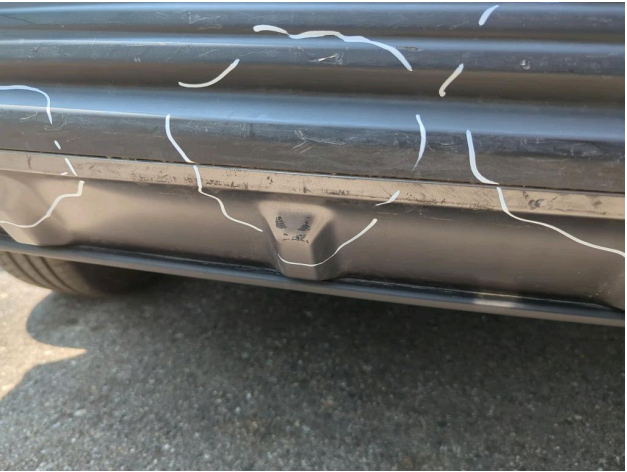
**Spoiler paraurti posteriore**  
Graffiature  
Verniciatura  
Dietro/posteriore

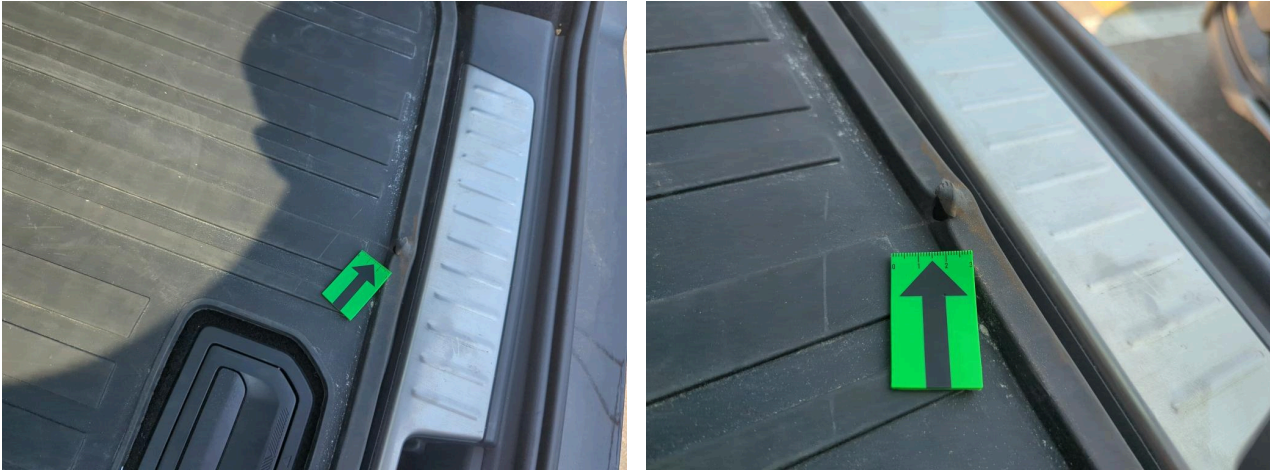
Tappeto moquette baule interno

Deformato / Forzato  
Sostituire  
Dietro/posteriore

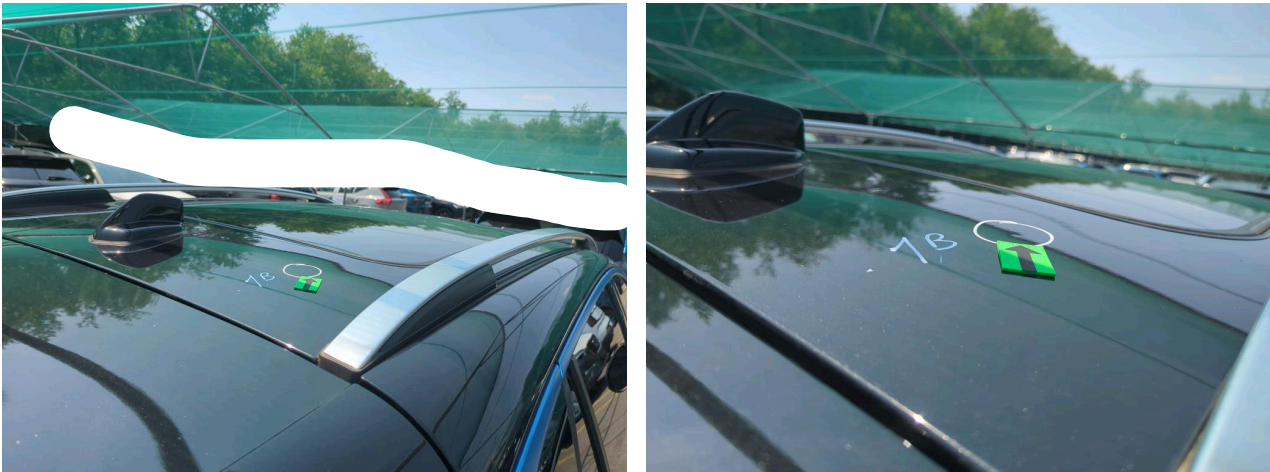
Danni da grandine  
Riparare e dipingere  
Tetto e altri
