Fahrzeugbeschreibung

Fahrzeug: BMW X1 xDrive25e Advantage Steptronic Sports Utility Vehicle 5-türig 1499 ccm 220 PS / 162 KW Elektrisch 6-Gang Automatik

Zustandsbericht

Inspection date: 16 Jun 2026
Protocol number: 45961410
Delivery date: 16 Jun 2026

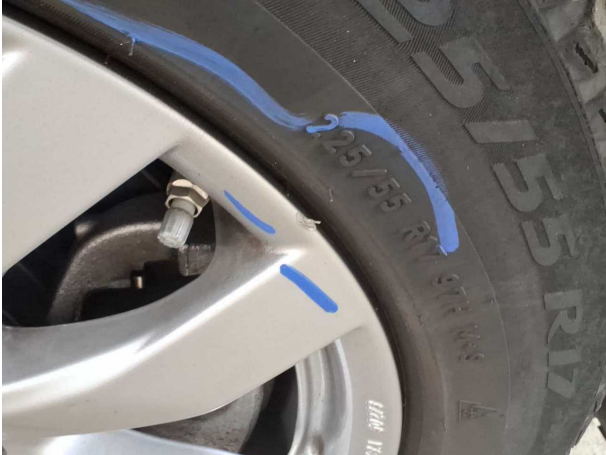
Damage #1: Wheel / tyres: Alloy rim - front right side - Scratched - No deduction

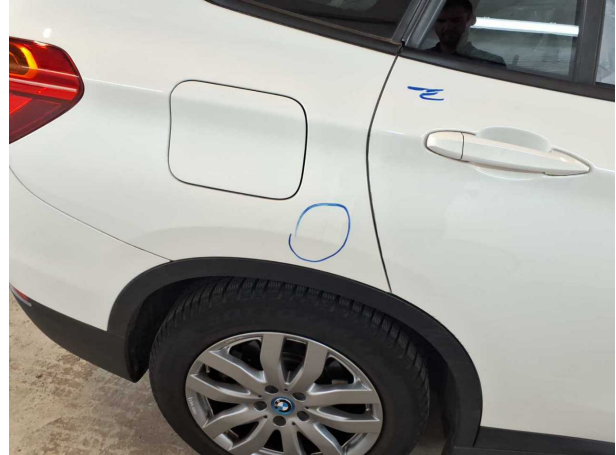
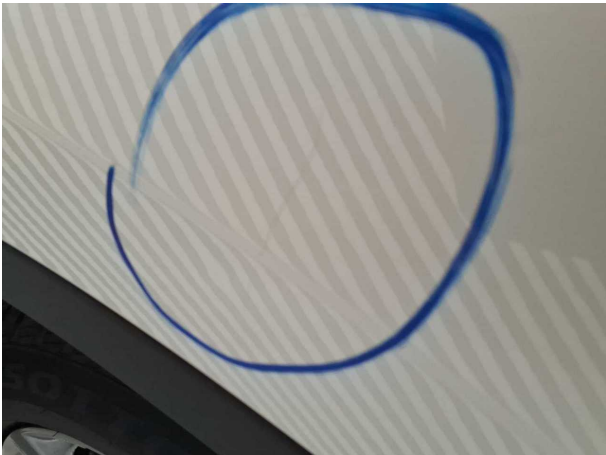
Damage #2: Side panel - rear right side: Side panel - Dent / paintcoat damage - Smart repair

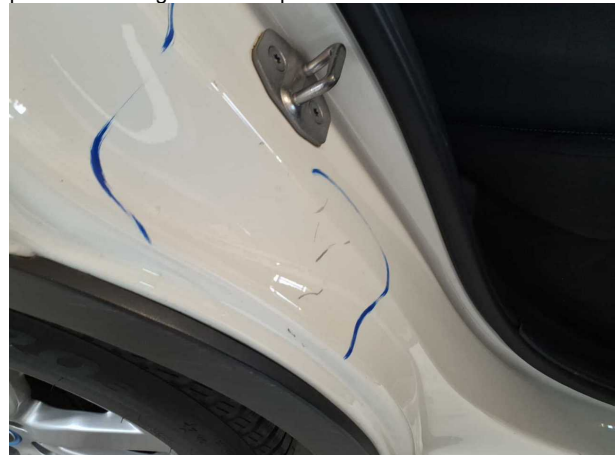
Damage #3: Side panel - rear right side: Sill - Scratched - Smart repair

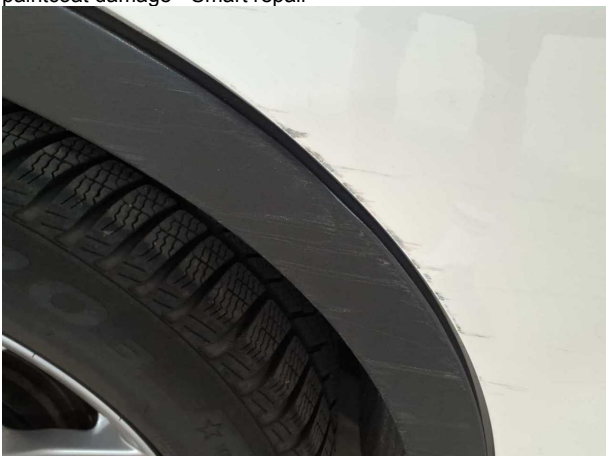
Damage #4: Side panel - rear right side: Wheel well extension - Scratched - Replace

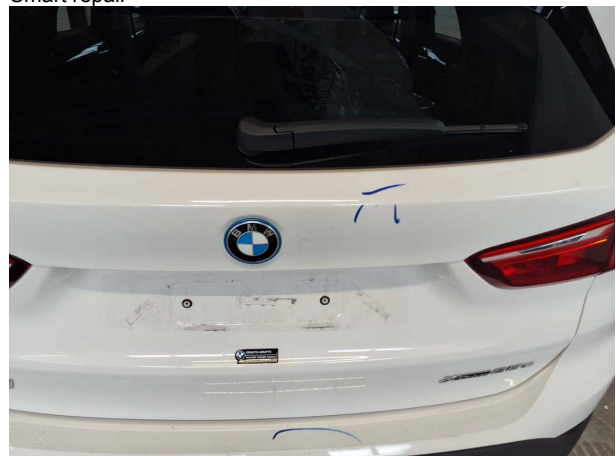
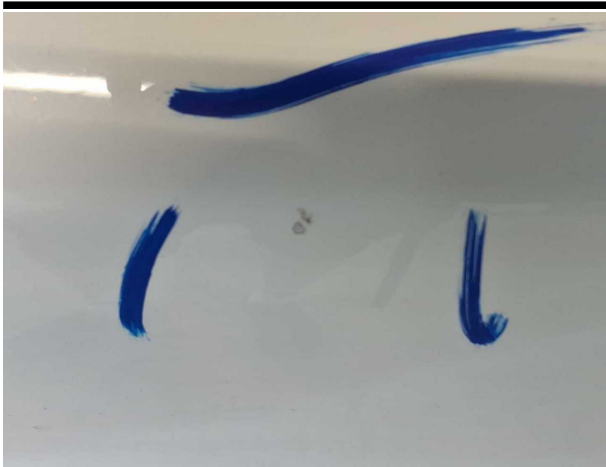
Damage #5: Boot lid / rear door: Boot lid - Scratched - Smart repair

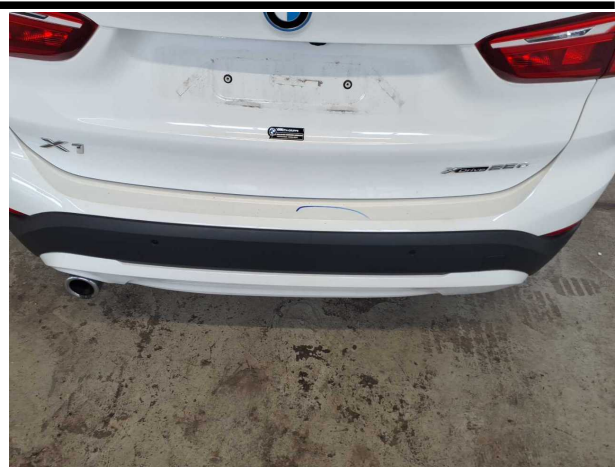
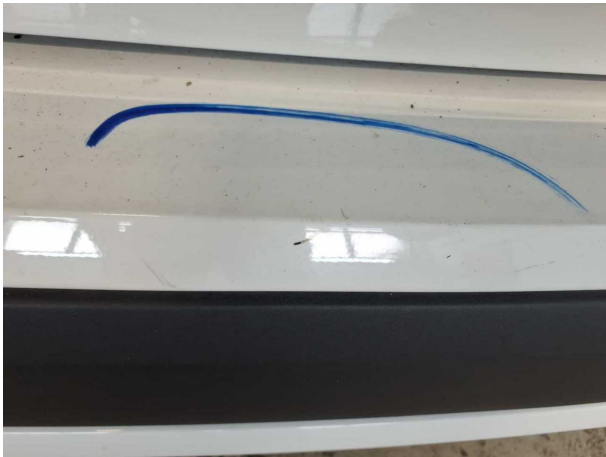
Damage #6: Rear bumper: Rear bumper - Scratched - Repair and paint

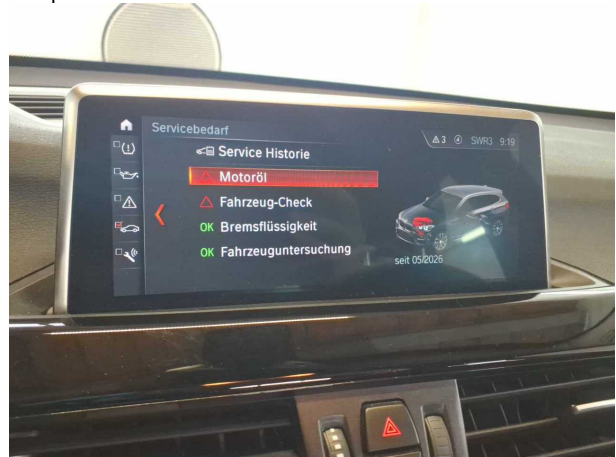
Damage #7: Misc.: Inspection / maintenance - Due - Replace

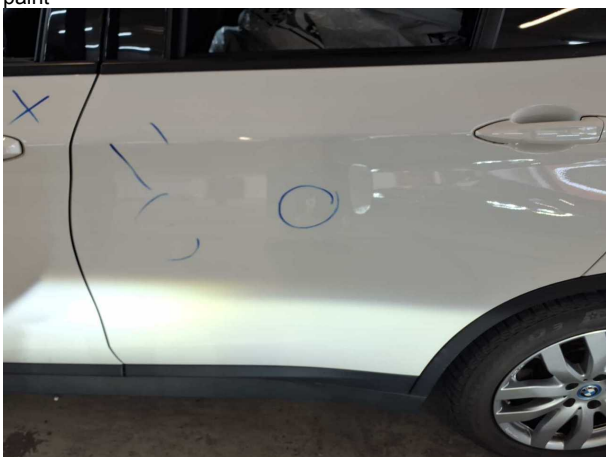
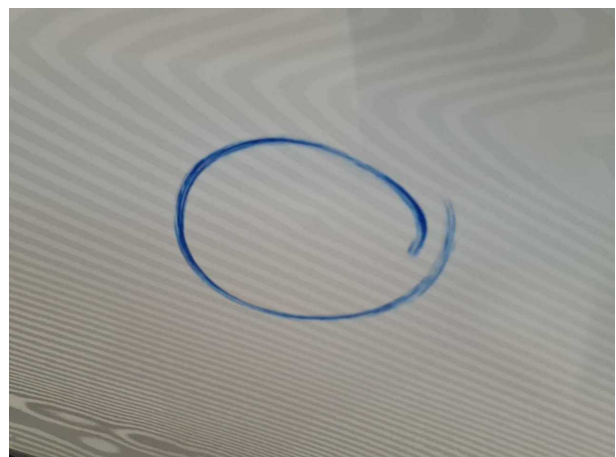
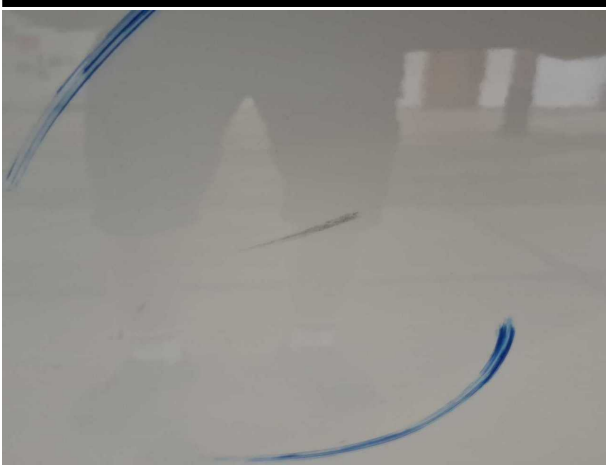
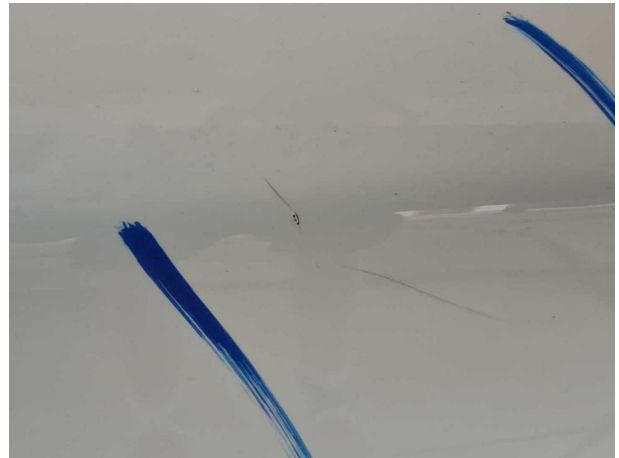
Damage #8: Door - rear left side: Door - Dent / paintcoat damage - Repair and paint

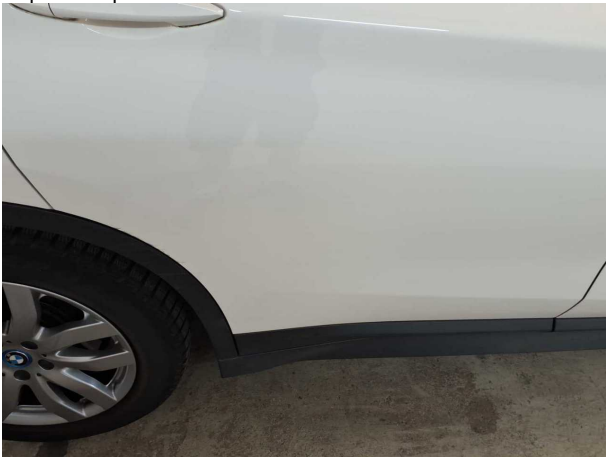
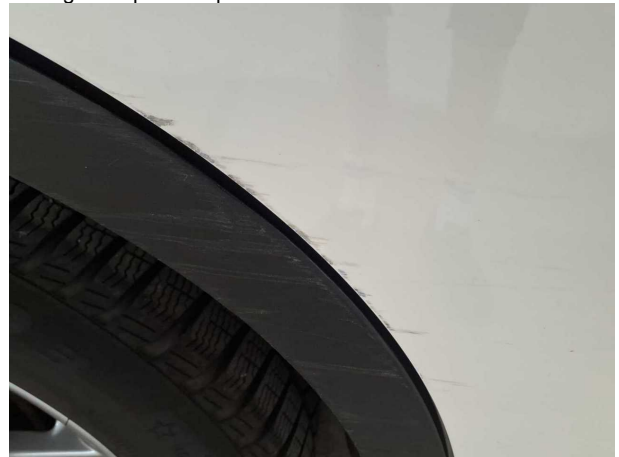
Damage #9: Door - rear right side: Door - Scratched - Repair and paint

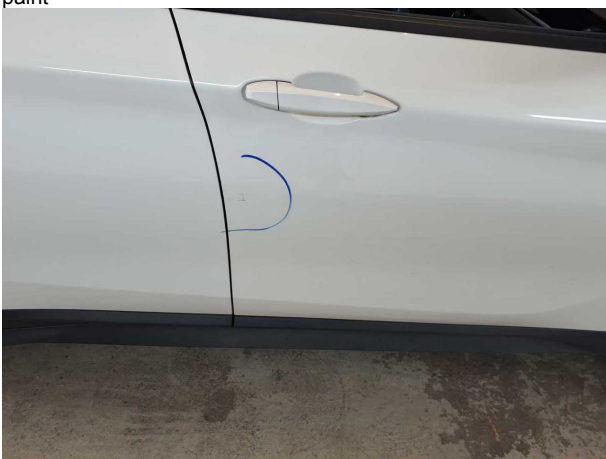
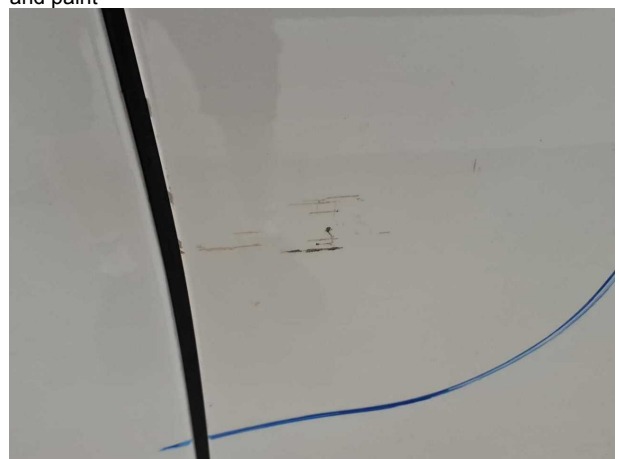
Damage #10: Door - front right side: Door - Scratched - Repair and paint

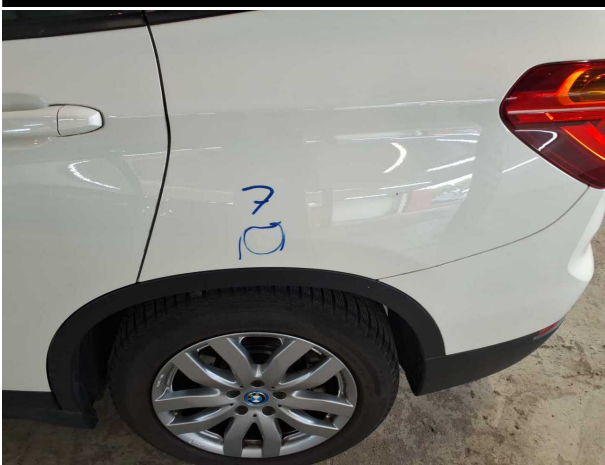
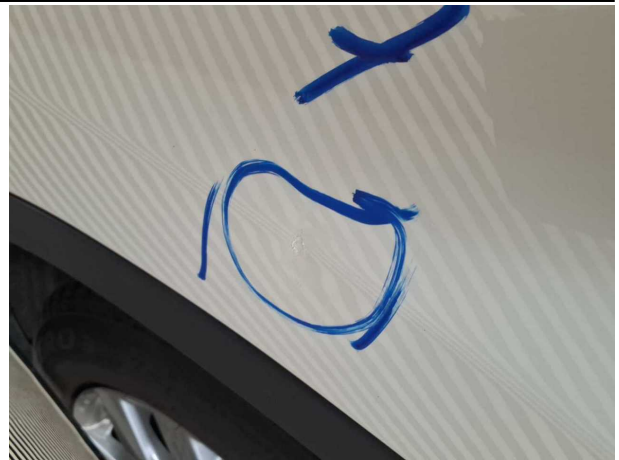
Damage #11: Side panel - rear left side: Side panel - Dent / paintcoat damage - Repair and paint

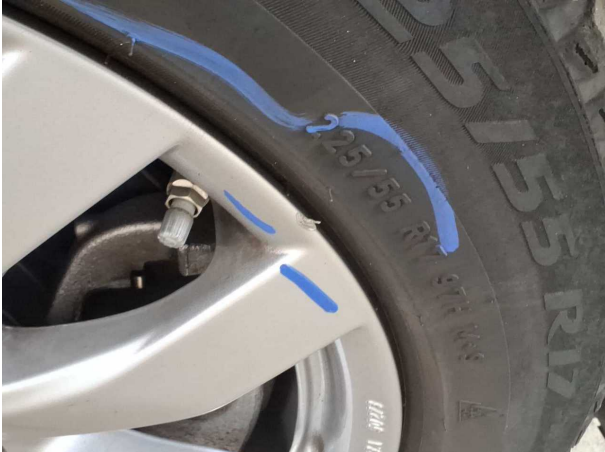
Beschädigung #1: Rad/Reifen: Leichtmetallfelge vorn rechts - verkratzt / verschürft - kein Abzug

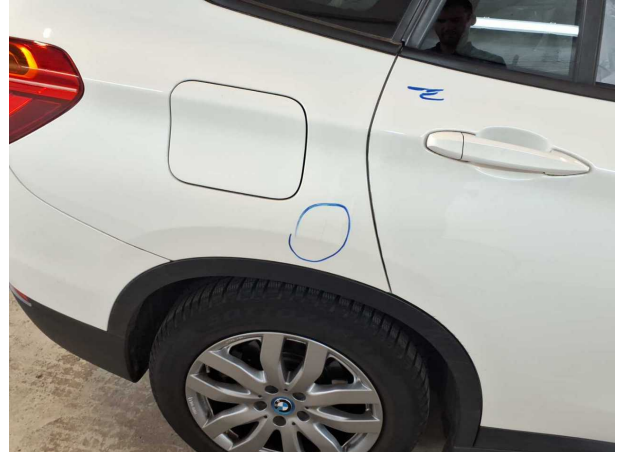
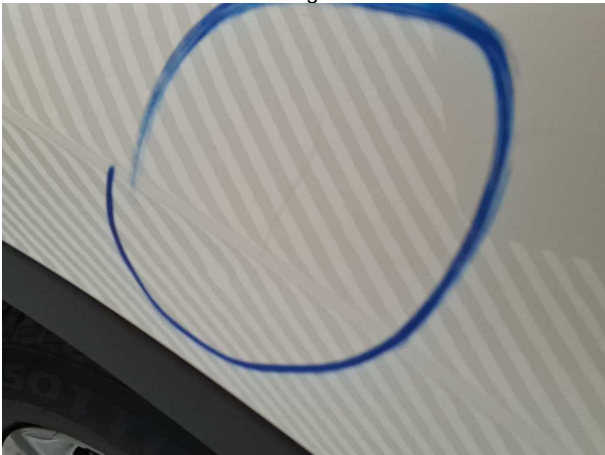
Beschädigung #2: Seitenwand rechts: Seitenwand - Delle / Lackschaden - Smart Repair

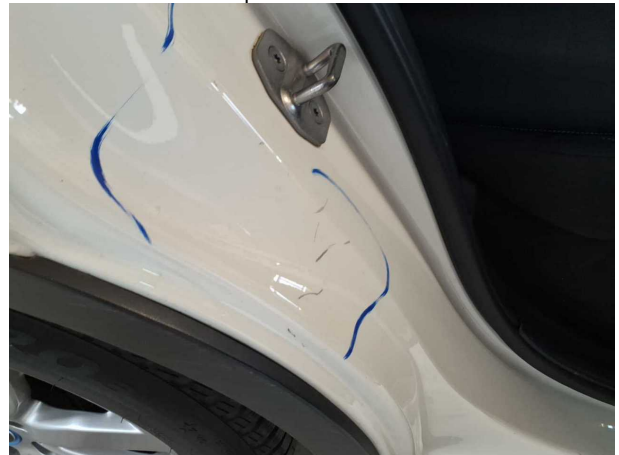
Beschädigung #3: Seitenwand rechts: Einstieg - verkratzt / verschürft - Smart Repair

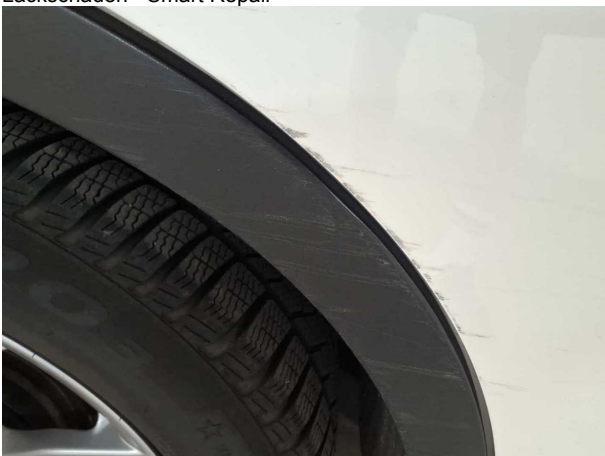
Beschädigung #4: Seitenwand rechts: Radhausverbreiterung - verkratzt / verschürft - erneuern

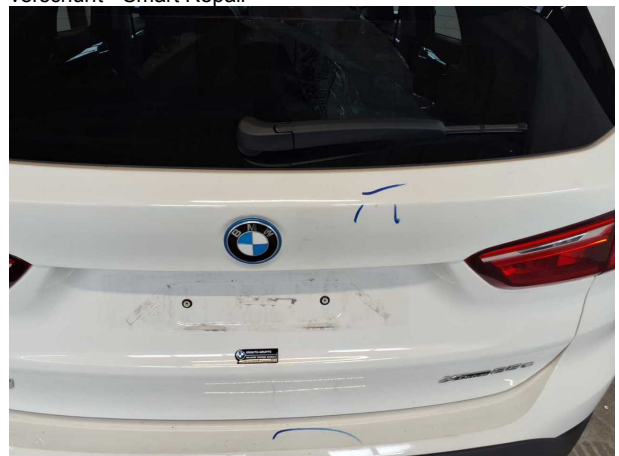
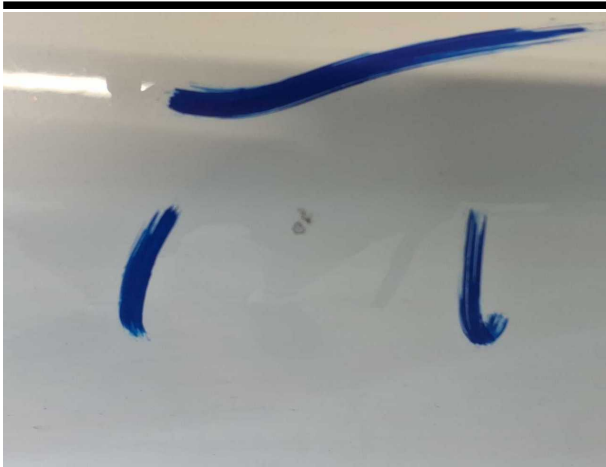
Beschädigung #5: Heckklappe/-tür: Heckklappe - verkratzt / verschürft - Smart Repair

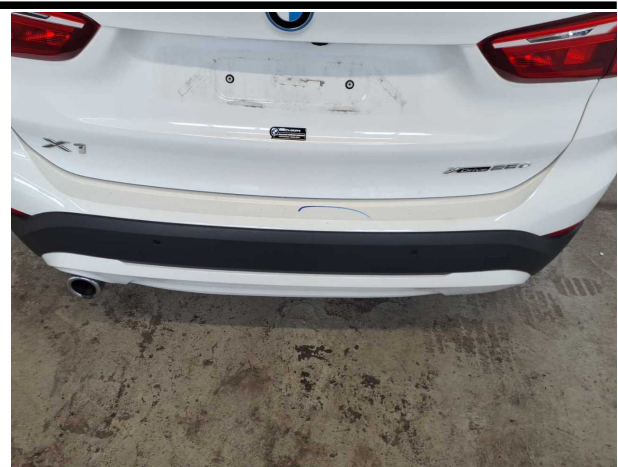
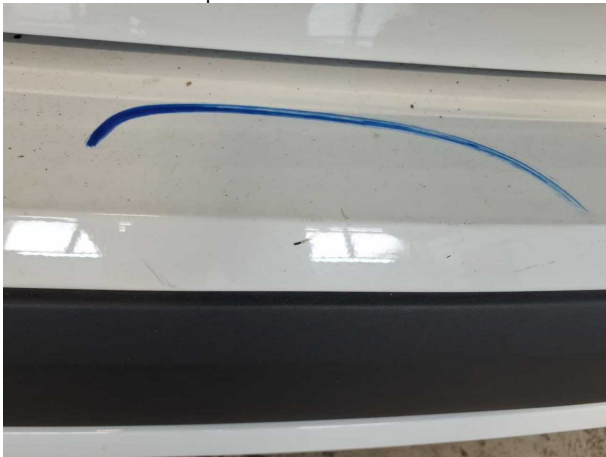
Beschädigung #6: Stossfänger hinten: Stossfänger hinten - verkratzt / verschürft - instandsetzen und lackieren

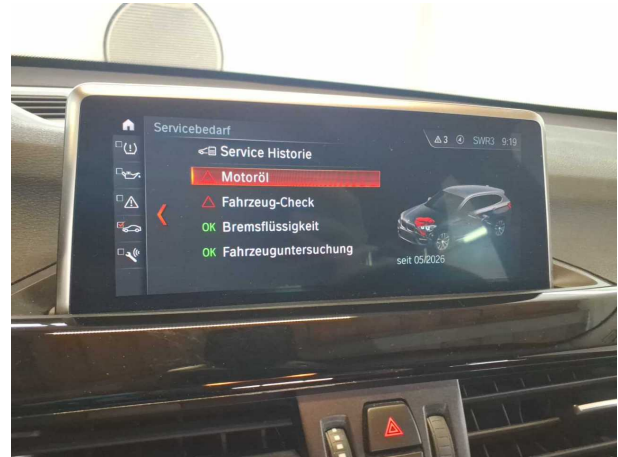
Beschädigung #7: Sonstiges: Inspektion/Wartung - fällig - erneuern

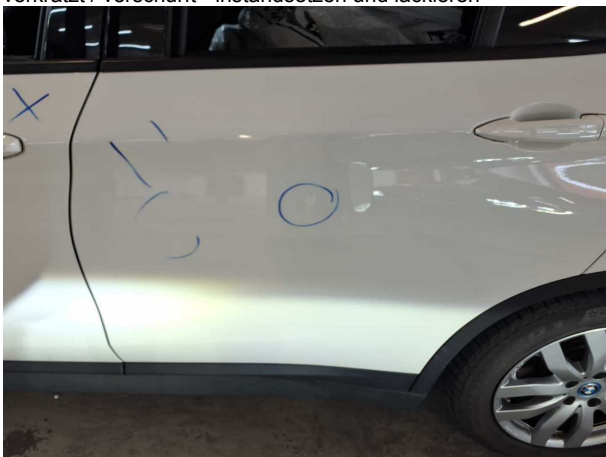
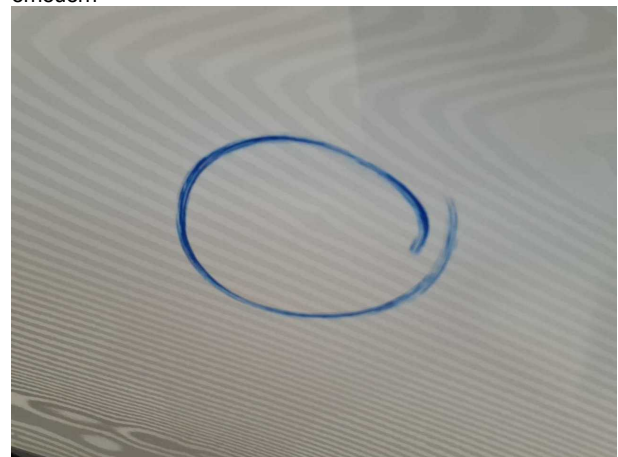
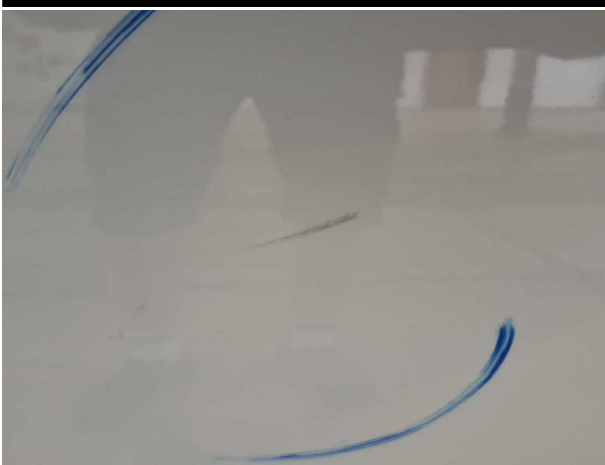
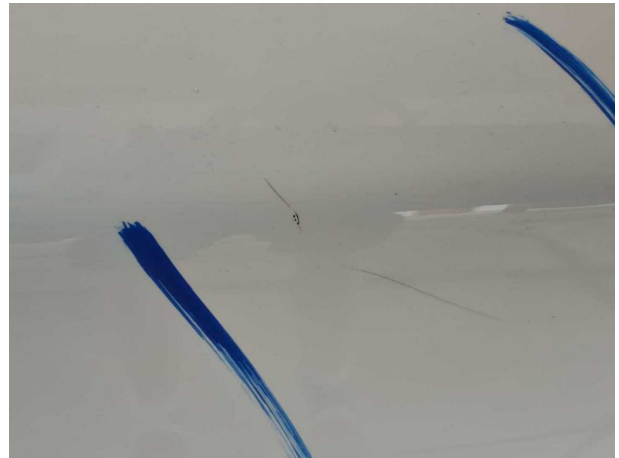
Beschädigung #8: Tür hinten links: Tür - Delle / Lackschaden - instandsetzen und lackieren

Beschädigung #8: Tür hinten links: Tür - Delle / Lackschade... instandsetzen und lackieren

Beschädigung #8: Tür hinten links: Tür - Delle / Lackschaden -
instandsetzen und lackieren

Beschädigung #8: Tür hinten links: Tür - Delle / Lackschade...
-instandsetzen und lackieren

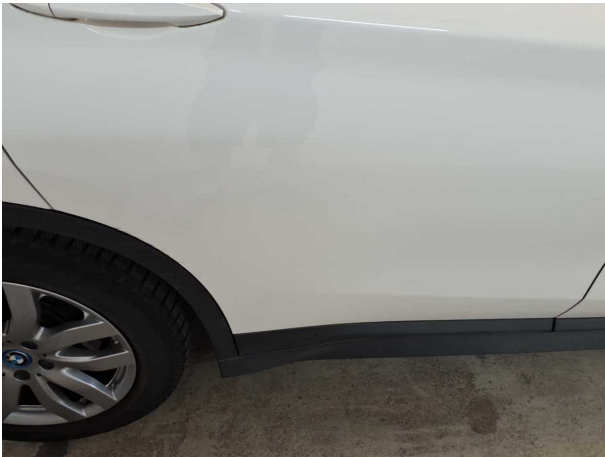
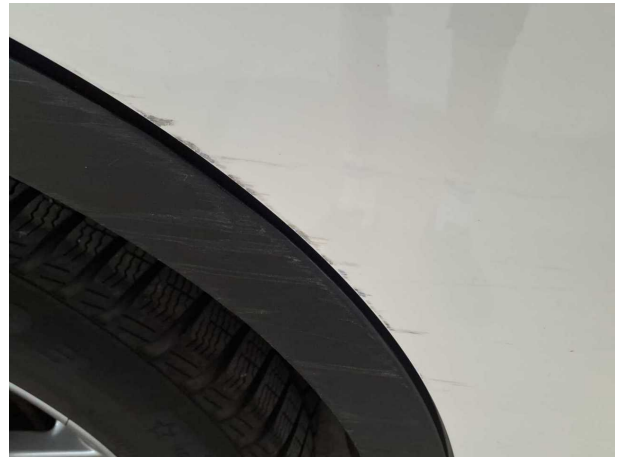
Beschädigung #9: Tür hinten rechts: Tür - verkratzt / verschürft -
instandsetzen und lackieren

Beschädigung #9: Tür hinten rechts: Tür - verkratzt / versch...
-instandsetzen und lackieren

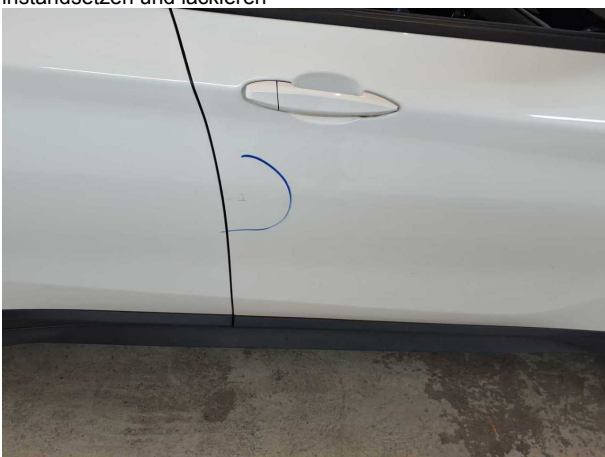
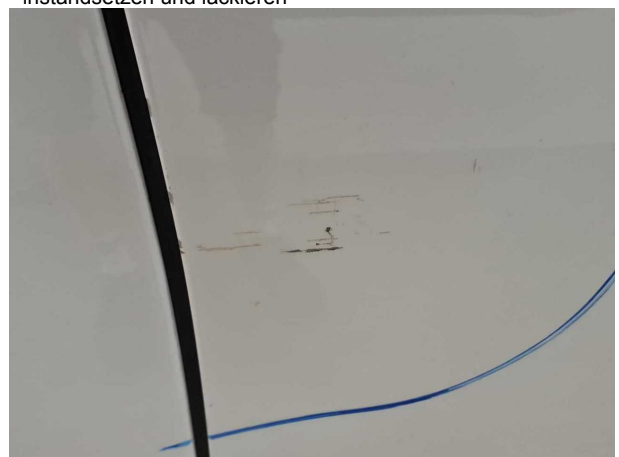
Beschädigung #10: Tür vorn rechts: Tür - verkratzt / verschürft -
instandsetzen und lackieren

Beschädigung #10: Tür vorn rechts: Tür - verkratzt / verschü...
-instandsetzen und lackieren
