| <b>Modell:</b> | Touran |

# Zustandsbericht

- Protokoll der Fahrzeugbewertung -

Berichts-Nr: 10762369  
vom: 09.06.2026

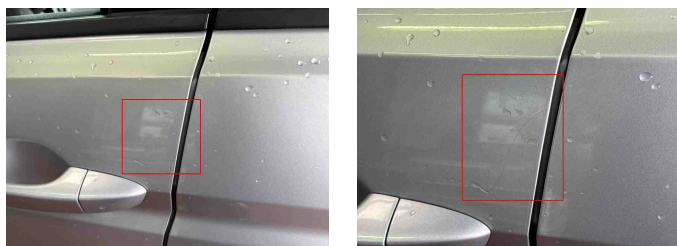
| Nr | Bauteil | Schadensbeschreibung | Reparaturempfehlung |
|---|---|---|---|
| 6 | Tür vorne links | Kratzer | Auslegen + Polieren |

## 6 - Tür vorne links - Kratzer - Auslegen + Polieren

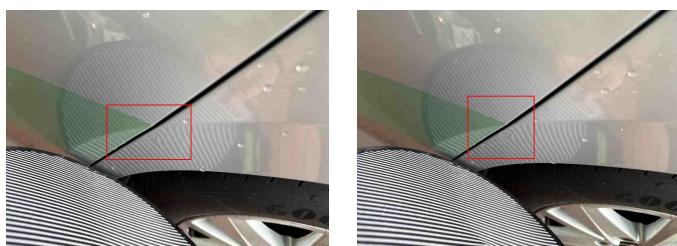
| Nr | Bauteil | Schadensbeschreibung | Reparaturempfehlung |
|---|---|---|---|
| 1 | Seitenwand hinten links | Delle(n) | Akzeptabel (Gebrauchsspur) |

### 1 - Seitenwand hinten links - Delle(n) - Akzeptabel (Gebrauchsspur)

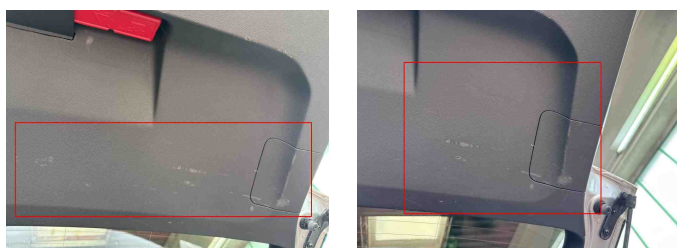
| Nr | Bauteil | Schadensbeschreibung | Reparaturempfehlung |
|---|---|---|---|
| 2 | Heckklappenverkleidung | Kratzer | Akzeptabel (Gebrauchsspur) |

### 2 - Heckklappenverkleidung - Kratzer - Akzeptabel (Gebrauchsspur)

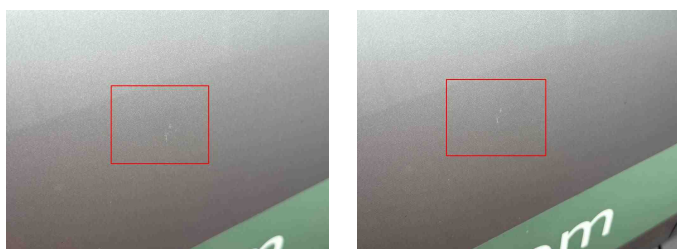
| Nr | Bauteil | Schadensbeschreibung | Reparaturempfehlung |
|---|---|---|---|
| 3 | Tür hinten rechts | Kratzer | Akzeptabel (Gebrauchsspur) |

### 3 - Tür hinten rechts - Kratzer - Akzeptabel (Gebrauchsspur)

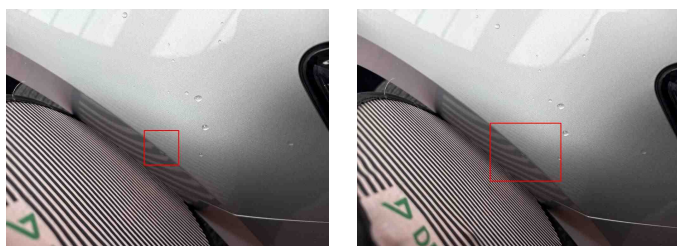
| Nr | Bauteil | Schadensbeschreibung | Reparaturempfehlung |
|---|---|---|---|
| 4 | Kotflügel vorne rechts | Delle(n) | Akzeptabel (Gebrauchsspur) |

### 4 - Kotflügel vorne rechts - Delle(n) - Akzeptabel (Gebrauchsspur)
