## Bewertungsgutachten

**KK KS40E**

**TMAK281GFNJ055204**

| Typ / Verkaufsbezeichnung | Kona (OS)(2017->) / Kona Select / Select-Paket Elektro 2WD |

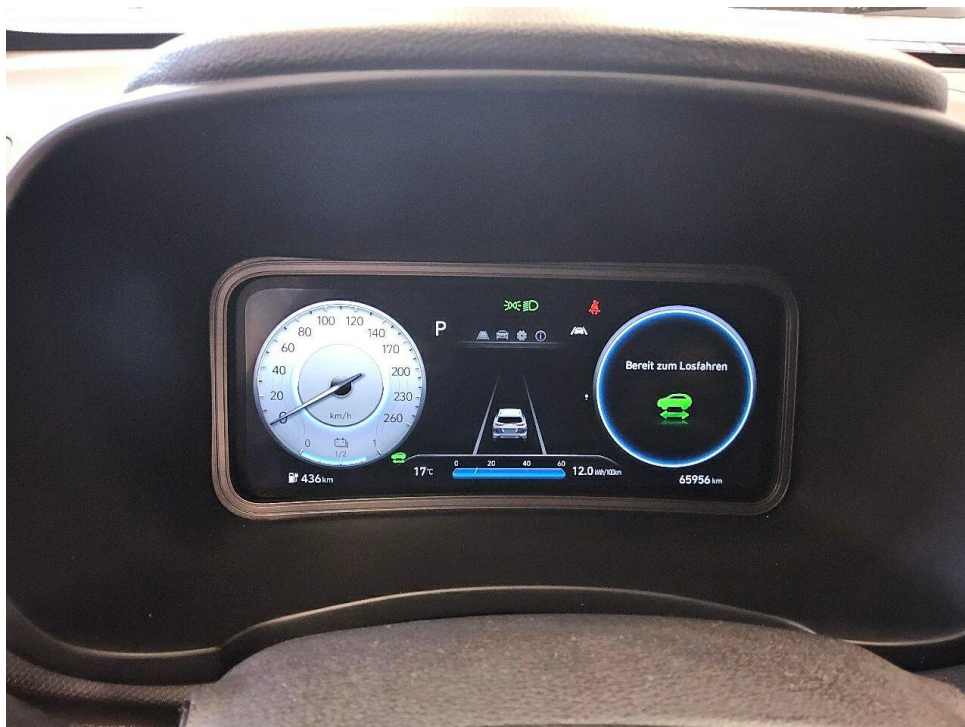
Bild 4 : Kombiinstrument (betriebsbereit) mit Km-Stand

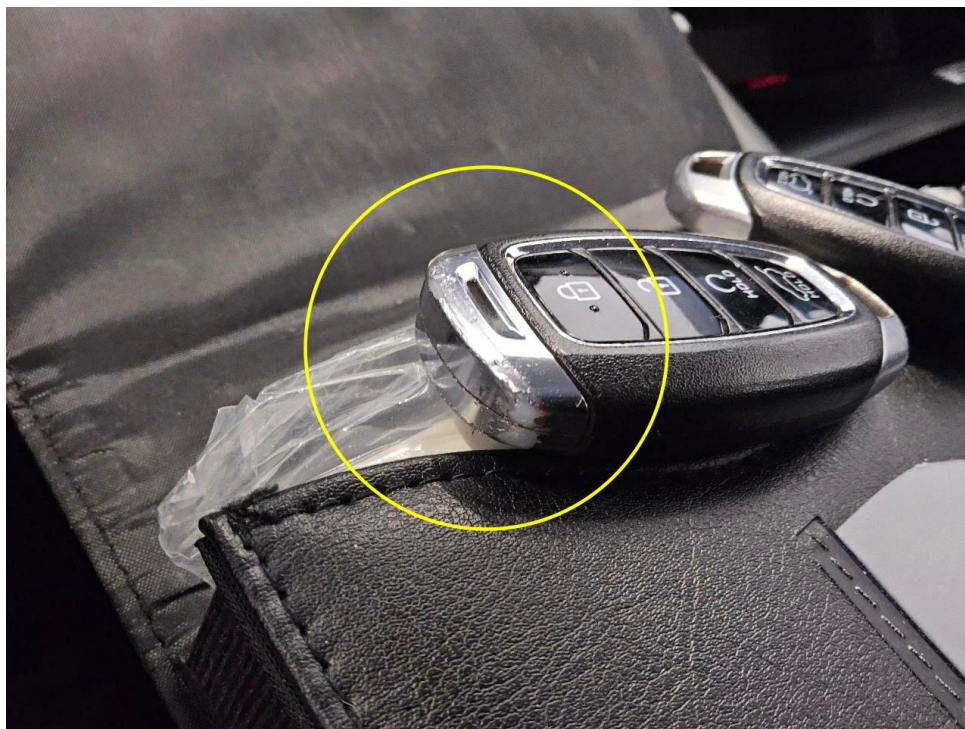
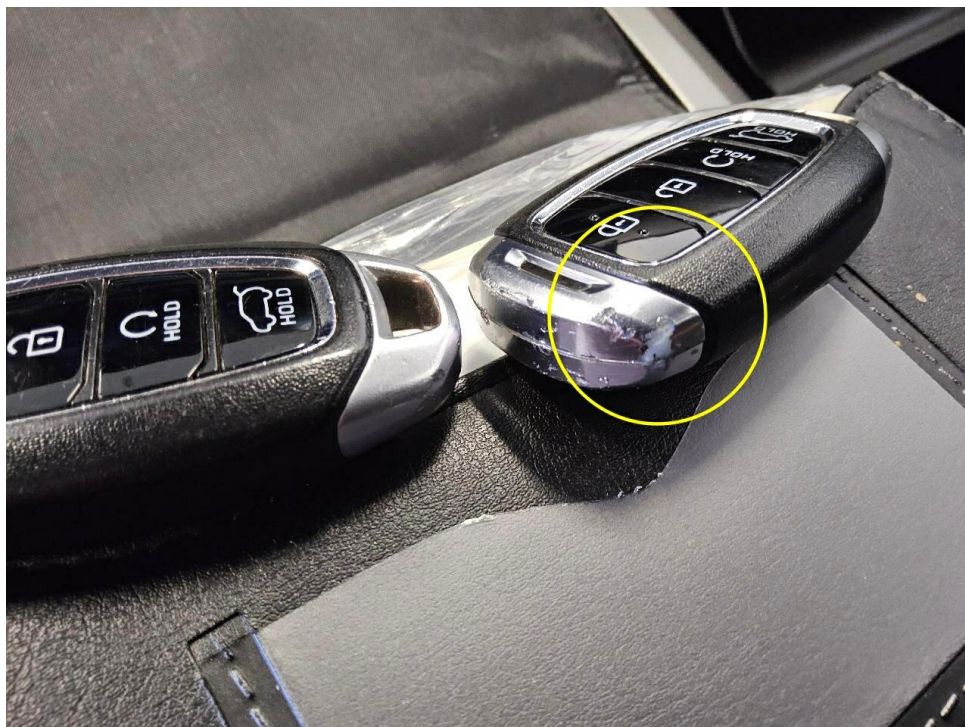
| Bezeichnung des Schadens / Rep.-Weg | Rep.Kost<br>brutto | Anrechn. | Minderwert<br>brutto | |
|---|---|---|---|---|
| 1. Fahrzeugschlüssel- Chromablatzer<br>(Wertminderung), | 200 | 100 | -200,00 | |

Bild 7 :      Fahrzeugschlüssel- Chromablatzer

Bild 8 :      Fahrzeugschlüssel- Chromablatzer

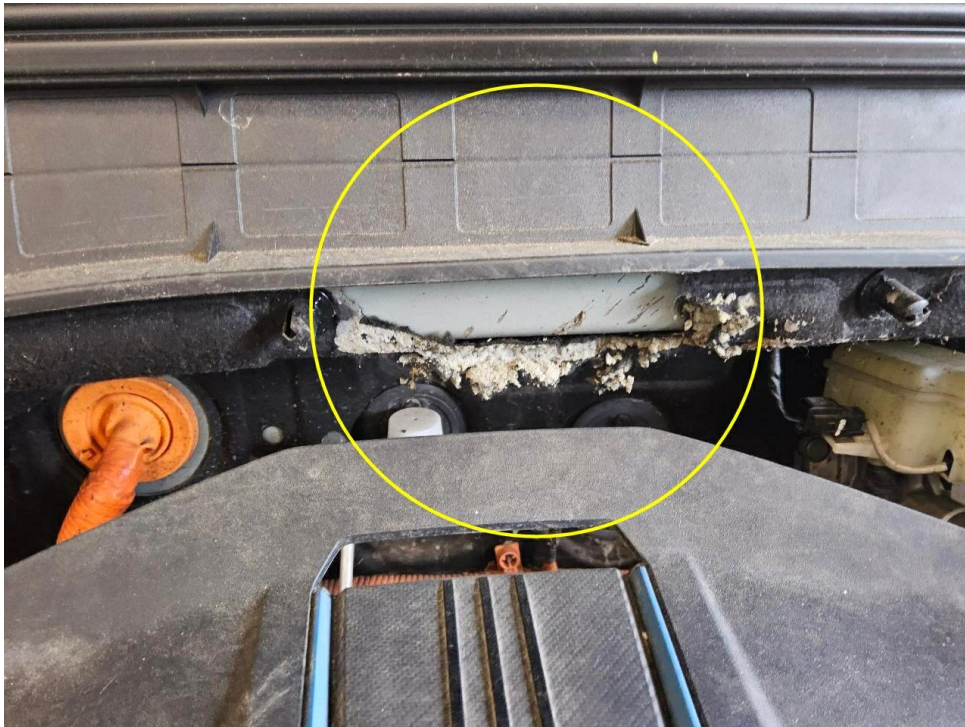
| Bezeichnung des Schadens / Rep.-Weg | Rep.Kost<br>brutto | Anrechn. | Minderwert<br>brutto | |
|---|---|---|---|---|
| 2. Motorraum Dämmmatte beschädigt durch<br>Marder (Schadenerweiterung möglich),<br>erneuern | 224 | 100 | -224,00 | |

Bild 9 : Motorraum Dämmmatte beschädigt durch Marder

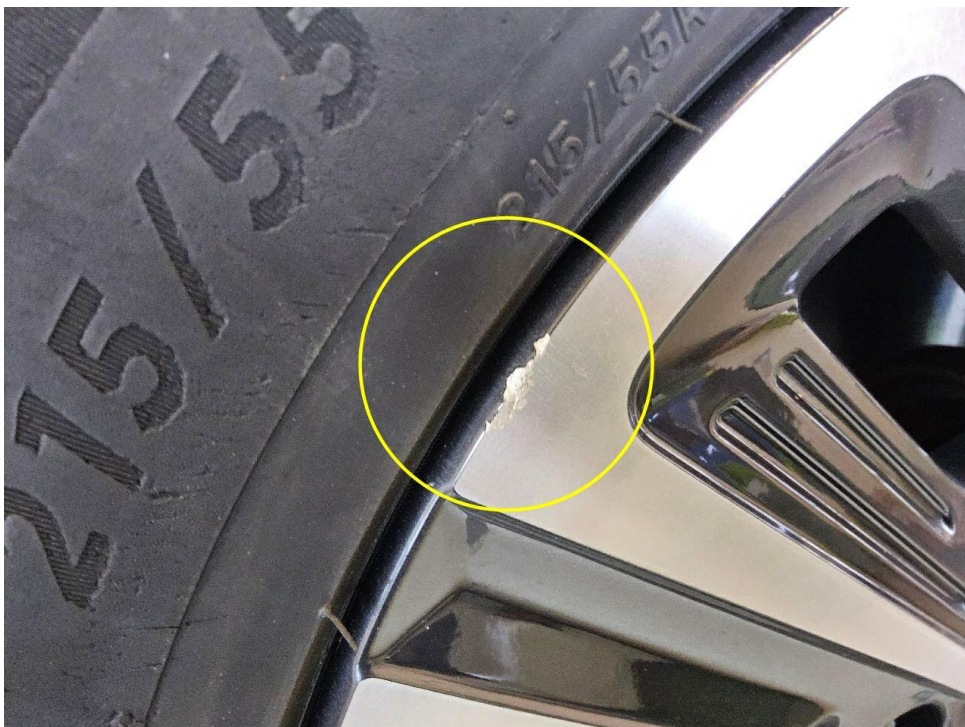
| Bezeichnung des Schadens / Rep.-Weg | Rep.Kost<br>brutto | Anrechn. | Minderwert<br>brutto | |
|---|---|---|---|---|
| 3. Alufelge vorne links<br>zerkratzt(Wertminderung), | 100 | 100 | -100,00 | |

Bild 10 : Alufelge vorne links zerkratzt

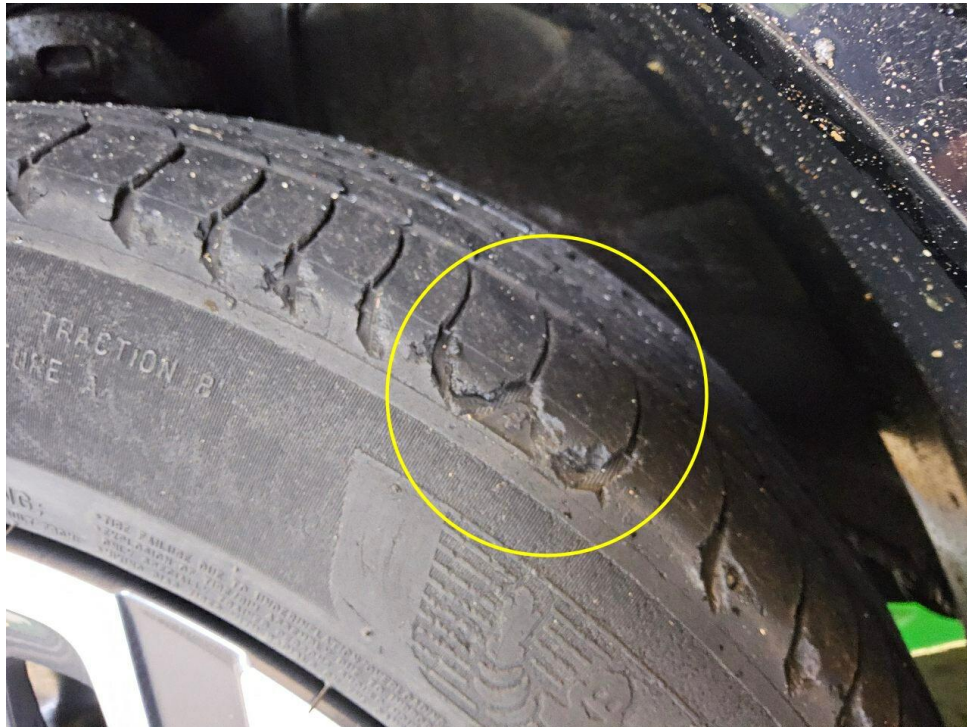
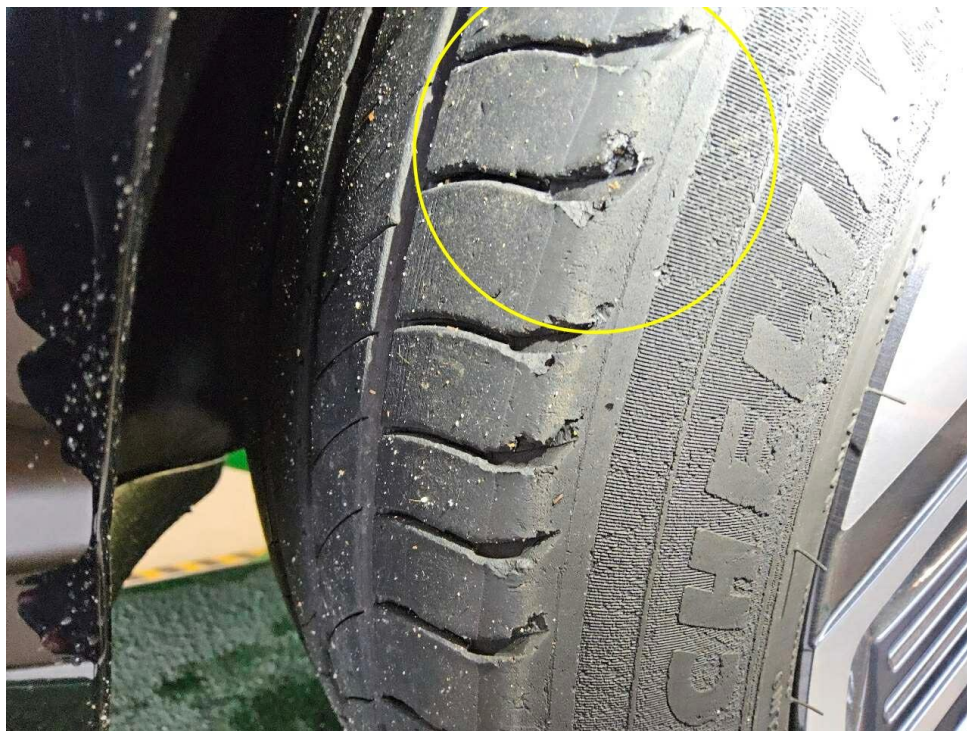
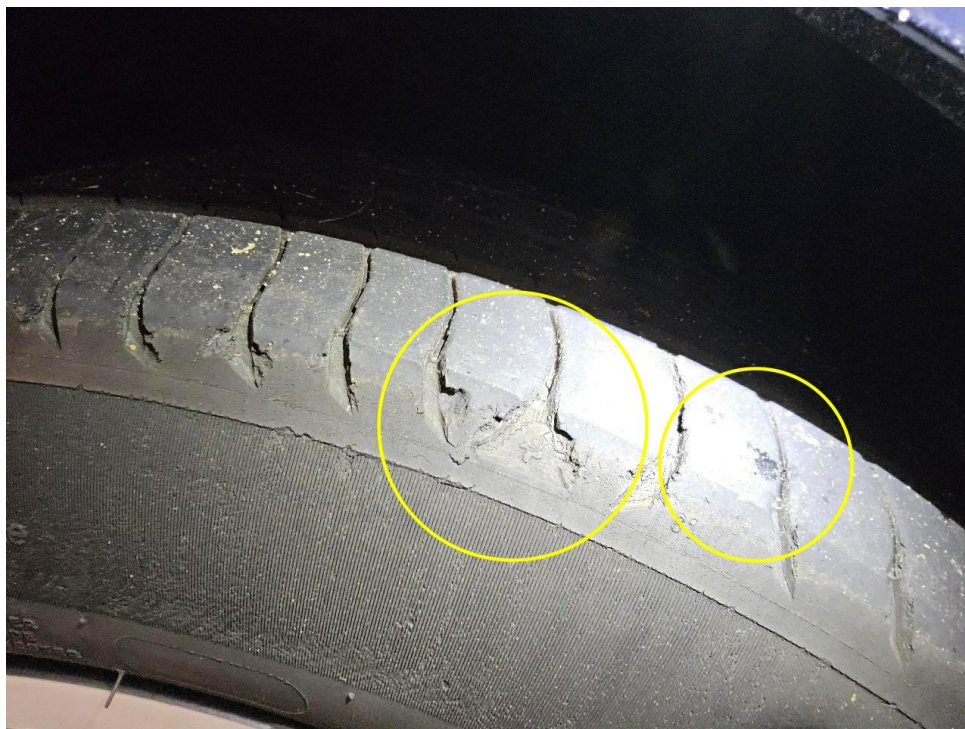
| Achse | Reifenbezeichnung | Hersteller/Typ | Art | Profiltiefe |
|---|---|---|---|---|
| 1 links | 215 / 55 R 17 94 V | Michelin / Primacy 4 | S / S | 3 mm |

Bild 11 : Reifen an der Vorderachse Profilblöcke lösen sich ab

Bild 12 : Reifen an der Vorderachse Profilblöcke lösen sich ab

Bild 13 : Reifen an der Vorderachse Profilblöcke lösen sich ab

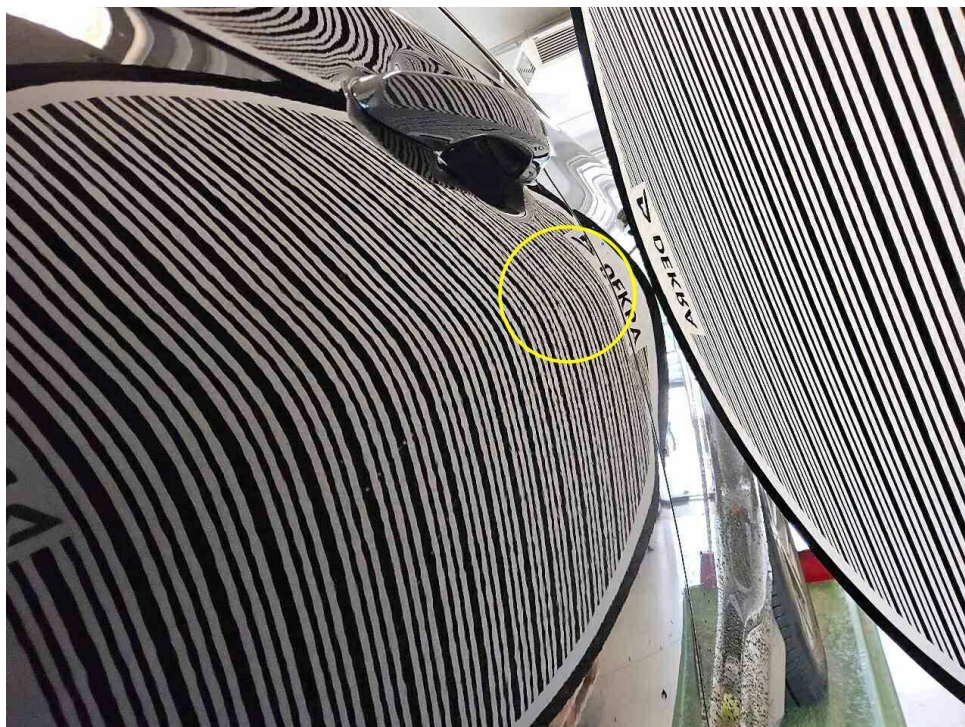
| Bezeichnung des Schadens / Rep.-Weg | Rep.Kost<br>brutto | Anrechn. | Minderwert<br>brutto | |
|---|---|---|---|---|
| 4. Tür vorne links eingedellt, drücken (Bild 14) | 110 | 100 | -110,00 | |

Bild 14 : Tür vorne links eingedellt
