## Zustandsbericht

<b>Kunde :</b>	<b>Allane SE HCBE</b>	<b>Amtl. Kennzeichen :</b>	<b>BE-LW 27</b>
<b>Berichtsnummer :</b>	<b>0000000920099-DE968</b>		
<b>Referenznummer:</b>	<b>31180628</b>

#### Kia Picanto (JA)(2017->) Vision

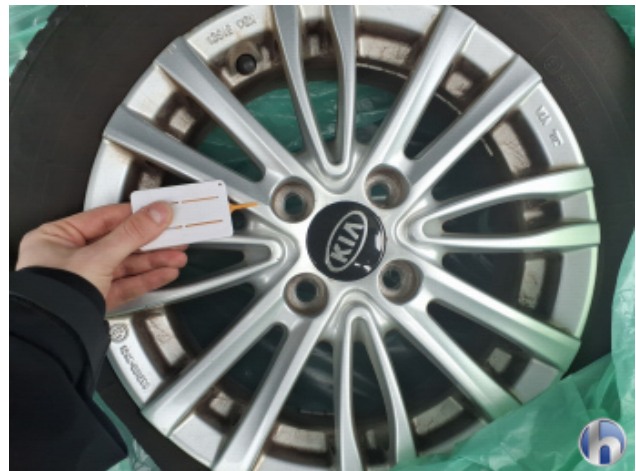
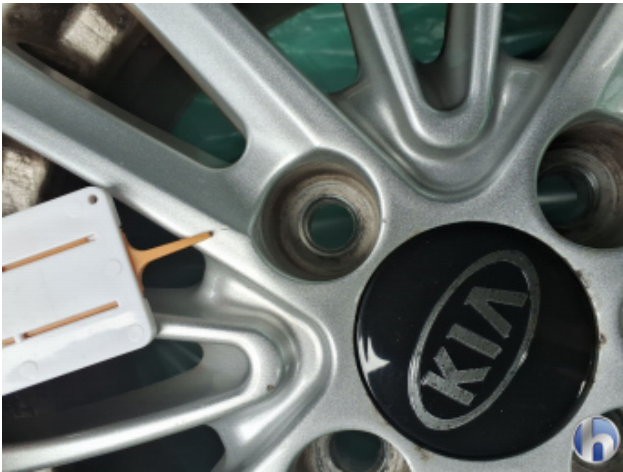
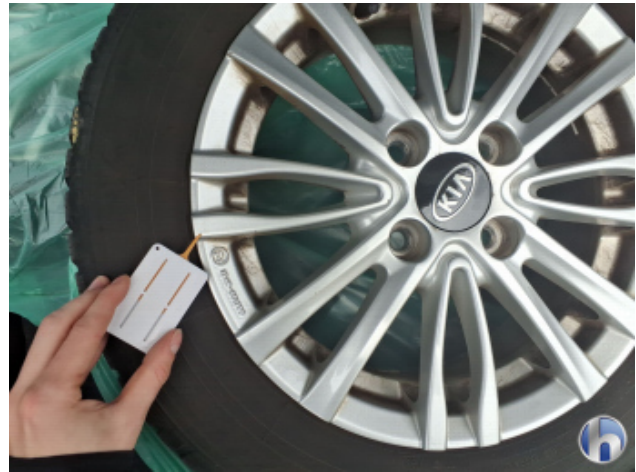
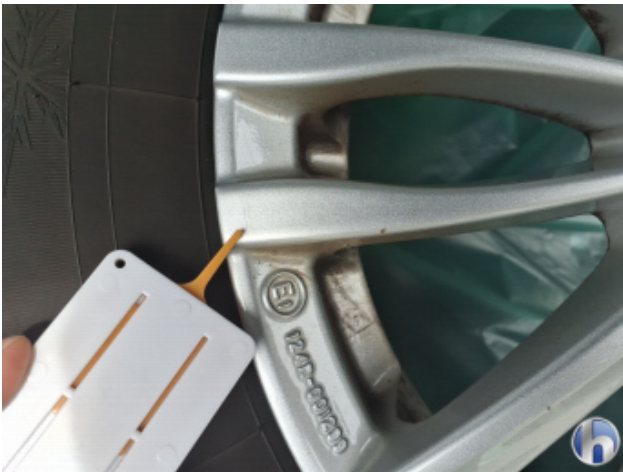
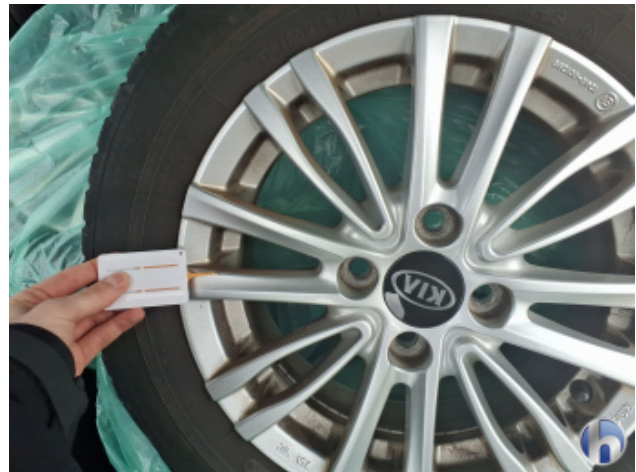
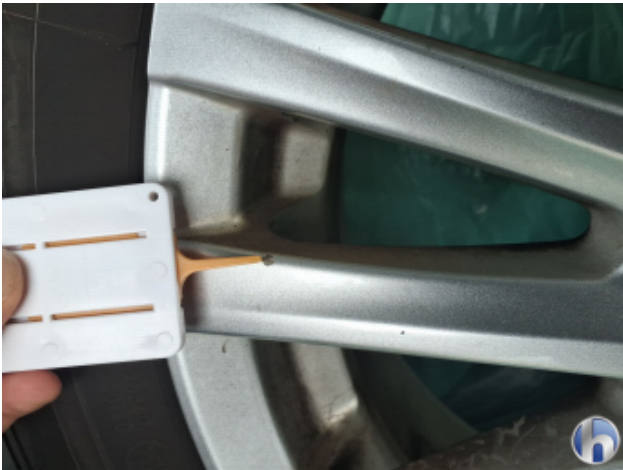
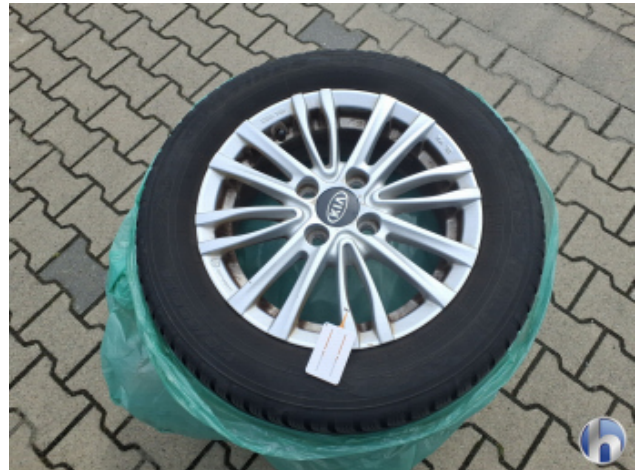
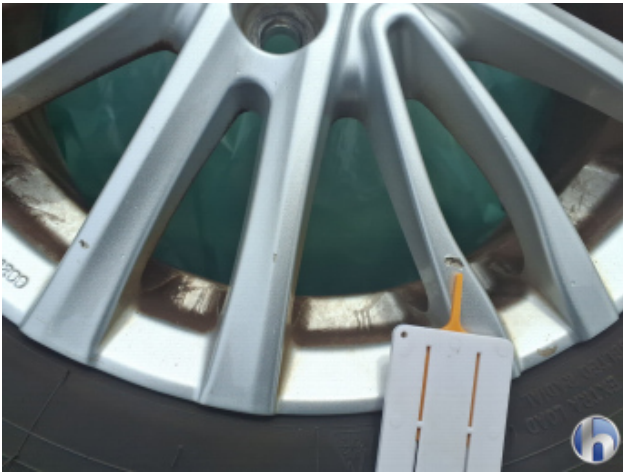
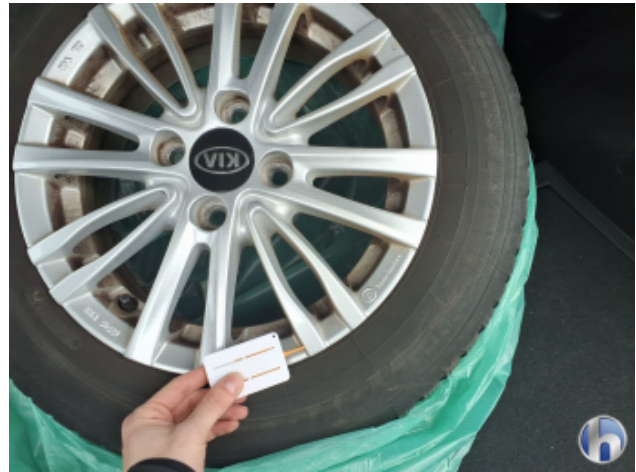
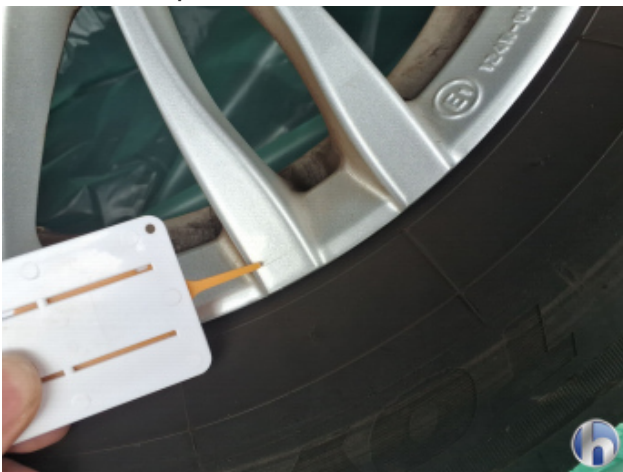
1. Felge Hinten - Links  
Kratzer - Smart Repair

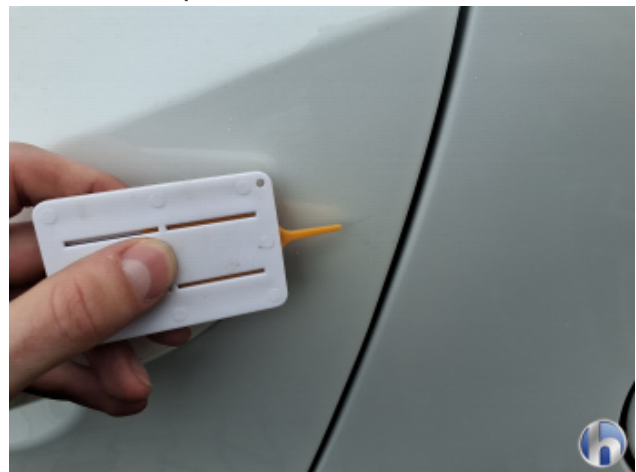
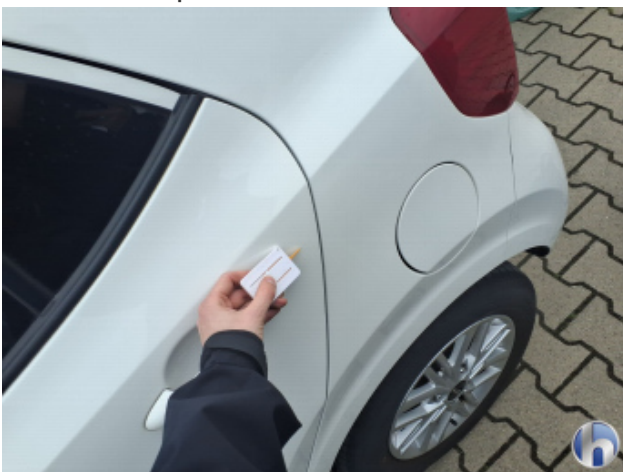
2. Tür Hinten - Links  
Kratzer - Smart Repair

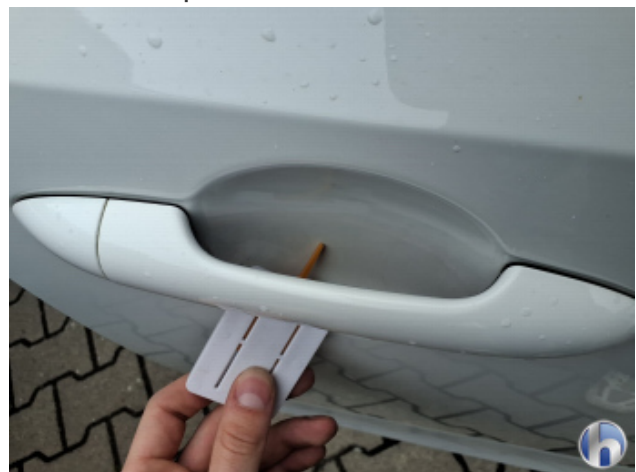
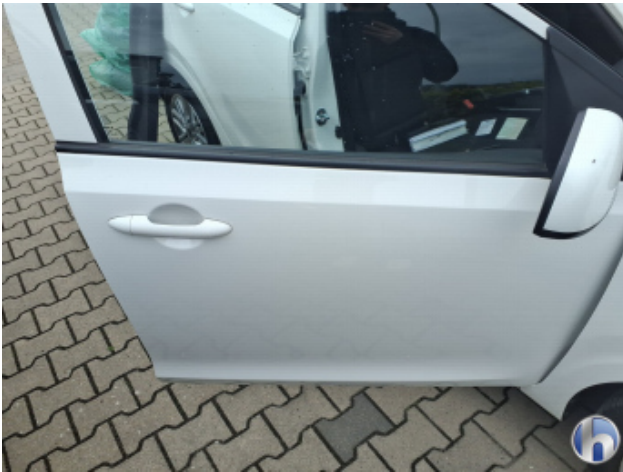
3. Tür Vorne - Rechts  
Kratzer - Smart Repair

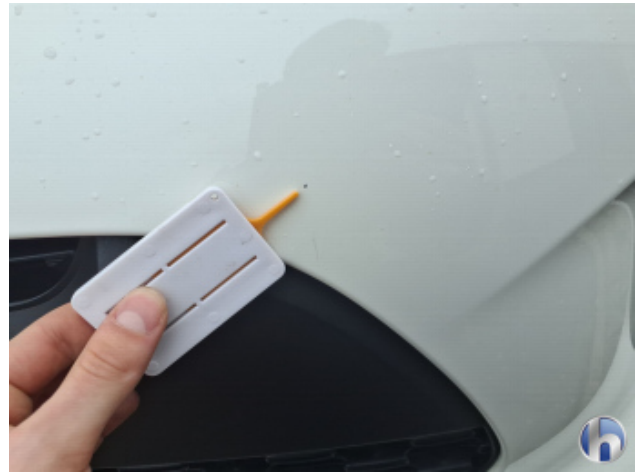
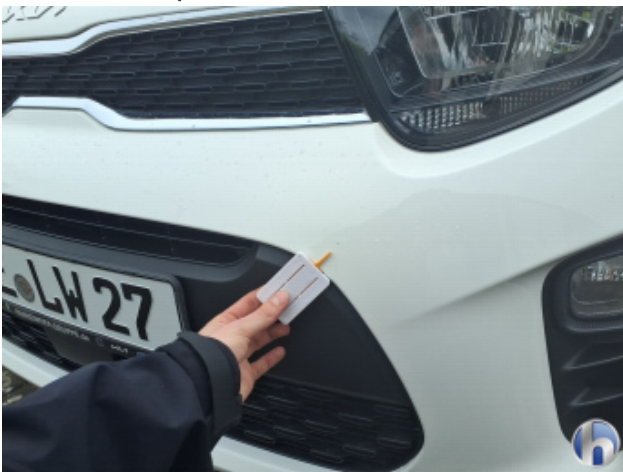
4. Stoßfänger Vorne  
Kratzer - Smart Repair

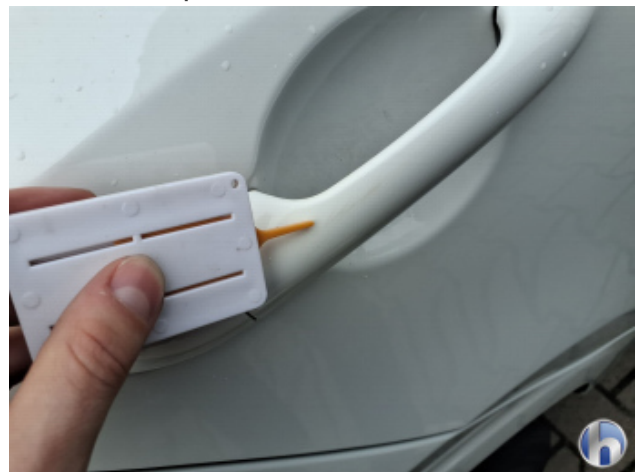
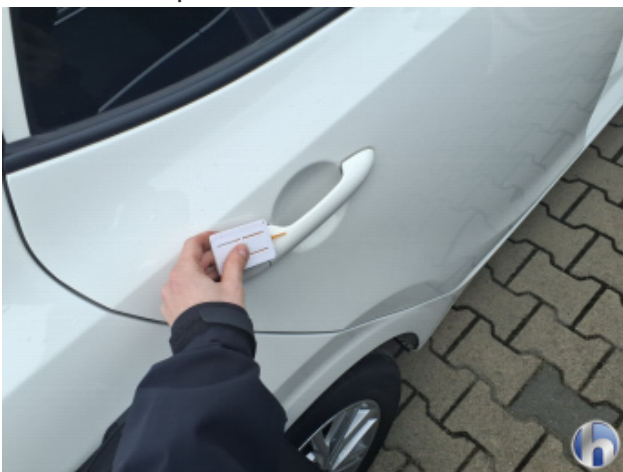
5. Außentürgriff Hinten - Rechts  
Kratzer - Smart Repair

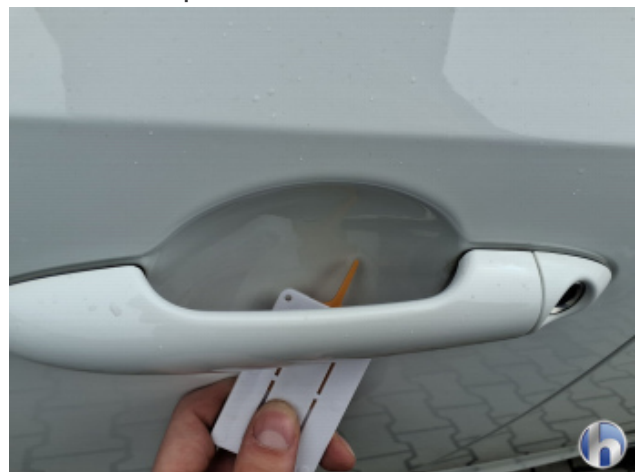
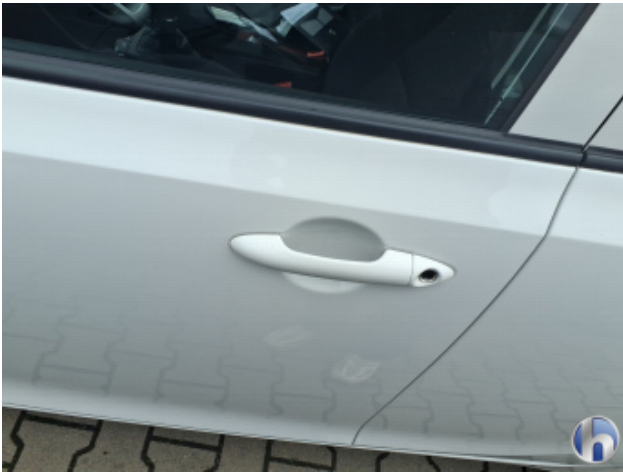
6. Tür Vorne - Links  
Kratzer - Smart Repair

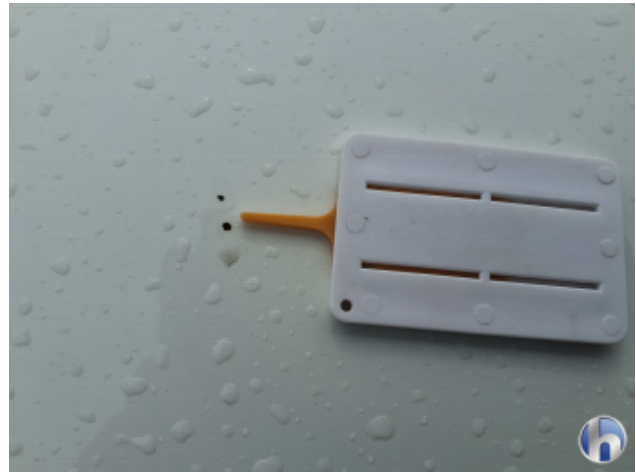
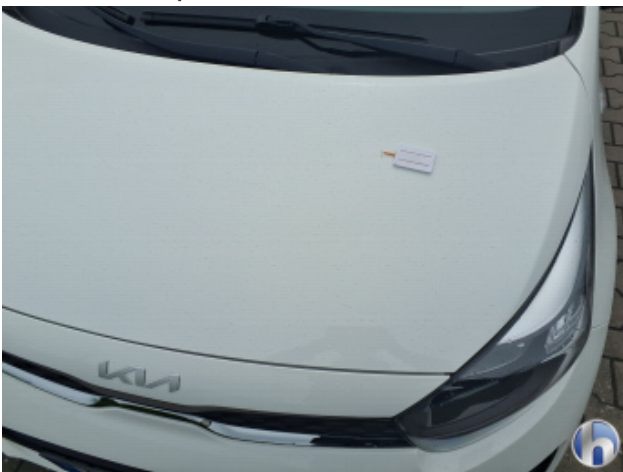
7. Motorhaube  
Rost - Smart Repair

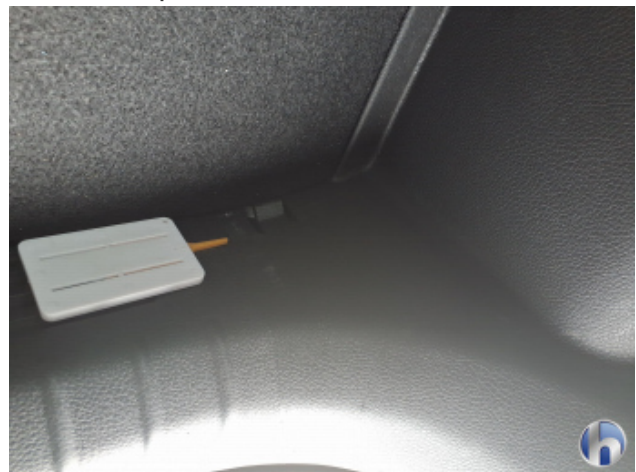
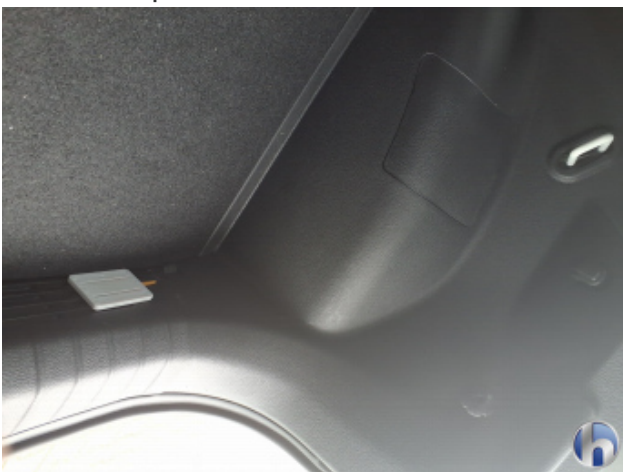
8. Innenraum  
Gebrauchsspuren - Ohne Reparatur

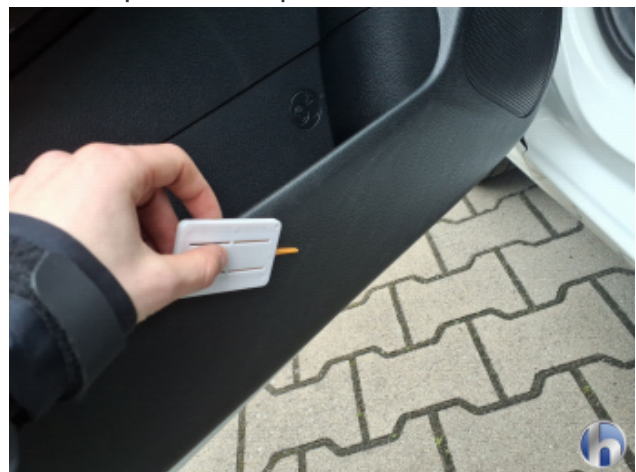
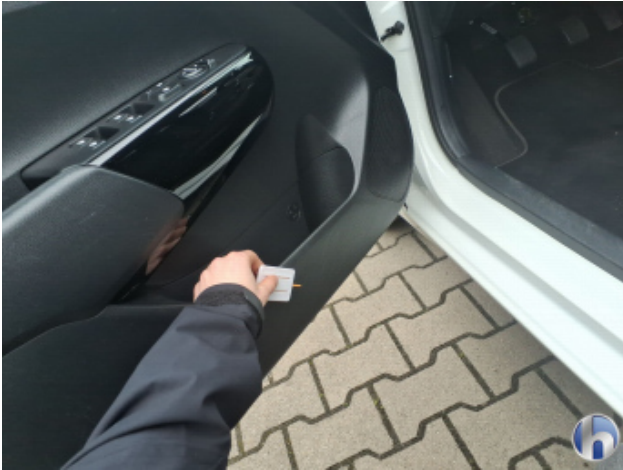
9. Verkleidung  
Kratzer - Smart Repair

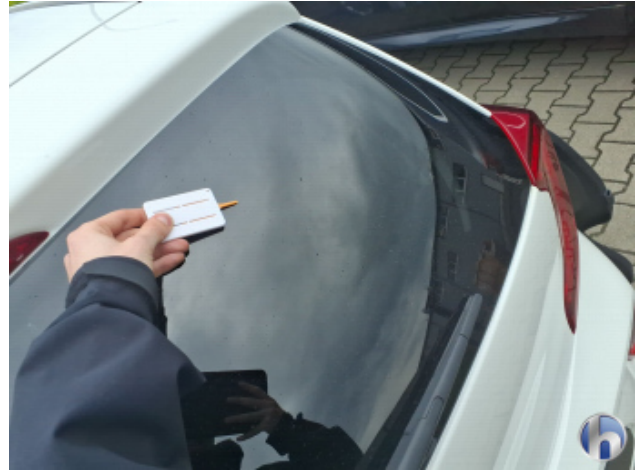
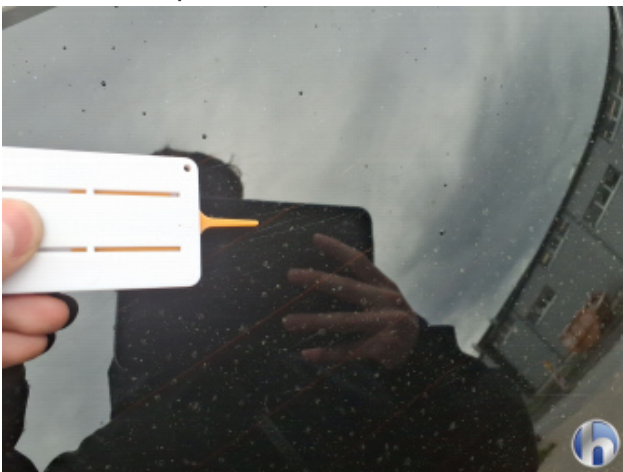
10. Fenster Außen hinten  
Kratzer - Erneuern
