Wertgutachten

Ihr Auftrag vom	19.05.2026 durch Raiffeisen-Impuls Fuhrparkmanagement GmbH & Co. KG
Besichtigungsort	36272 Niederaula, Industriestraße 11
Besichtigungsdatum	01.06.2026
Referenznummern	0002056921

Fahrzeugident.-Nr.	TMBER6PJ4N4018532		
Fahrzeugart	PKW - Schräghecklimousine	Farbton / Lackart	Weiß / Uni
Hersteller	Skoda	Nächste HU	keine Angabe
Typ / Verkaufsbez.	Fabia 1.0 TSI Ambition	Laufleistung abgelesen	37.628 km
Erstzulassung	06.12.2021	Emissionsklasse	Unbekannt
Getriebe / Gänge	Direktschaltung / 7	Sitzplätze / Türen	5 / 5
Achsen / angetrieben	2 / 1	Anzahl Besitzer	unbekannt
Motorart	Reihenmotor / Benzin	Hubraum / Nennleistung	999 ccm / 70 KW
Antriebsart	Frontantrieb

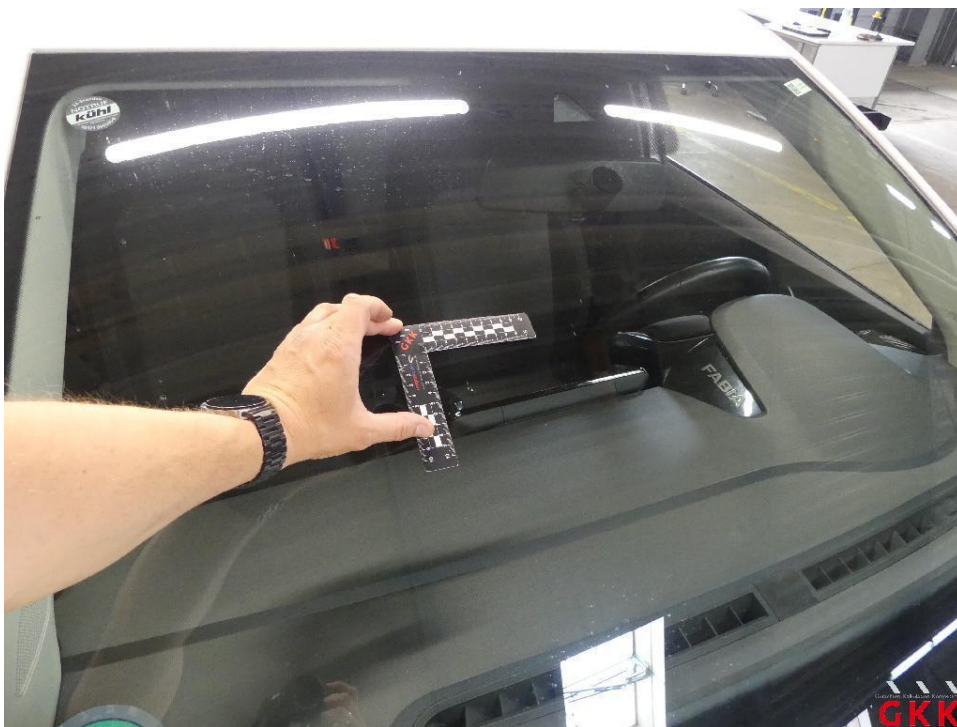
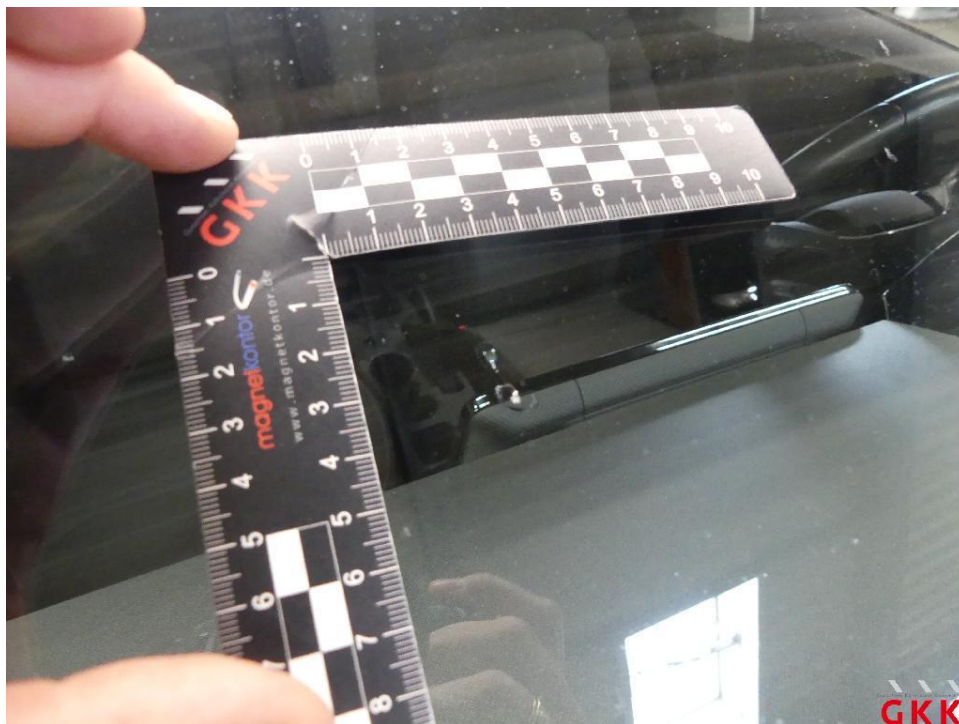
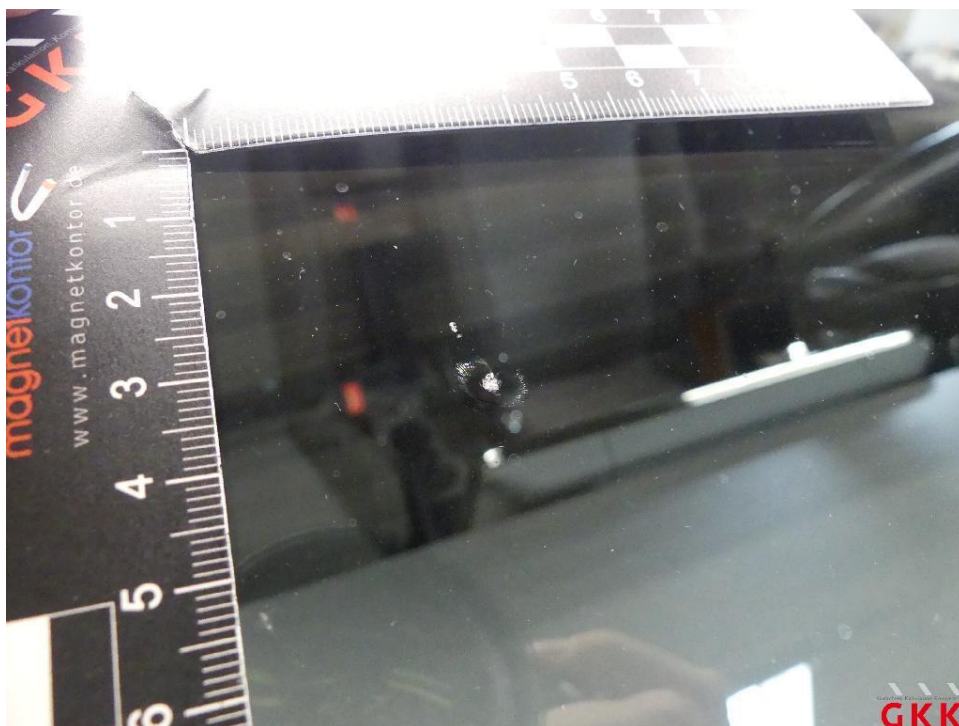
Wertbeeinflussende Faktoren		
Front (Angaben ohne MwSt.)	Reparaturkosten	MW
Stoßfänger vorne Verkleidung -lackiert-, verkratzt, Smartrepair (Bild 17, Bild 18, Bild 19)	100,00 €	100,00 €
Seite rechts (Angaben ohne MwSt.)	Reparaturkosten	MW
Tür hinten rechts Einstieg, beschädigt, Smartrepair (Bild 20, Bild 21, Bild 22)	120,00 €	120,00 €
Tür vorne rechts Fensterheber, funktionsuntüchtig, ersetzen (Bild 23, Bild 24, Bild 25)	256,54 €	166,75 €
Ohne Zuordnung (Angaben ohne MwSt.)	Reparaturkosten	MW
HU (Hauptunters.) PKW / Transporter, kein gültiger Nachweis vorhanden, durchführen	132,77 €	132,77 €
Frontscheibe, Steinschlag mit Rissbildung, instand setzen (Bild 14, Bild 15, Bild 16)	85,00 €	85,00 €
Fahrzeug Front, Steinschlag, Gebrauchsspur	0,00 €	0,00 €

Bild 14 Frontscheibe, Steinschlag mit Rissbildung, instand setzen

Bild 15 Frontscheibe, Steinschlag mit Rissbildung, instand setzen

Bild 16 Frontscheibe, Steinschlag mit Rissbildung, instand setzen

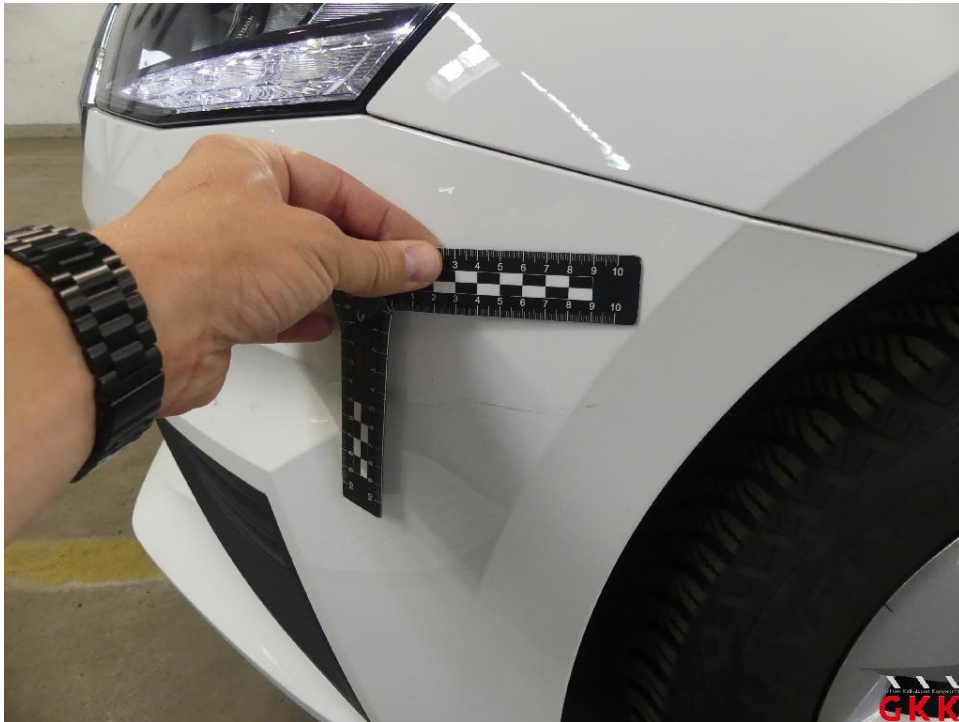
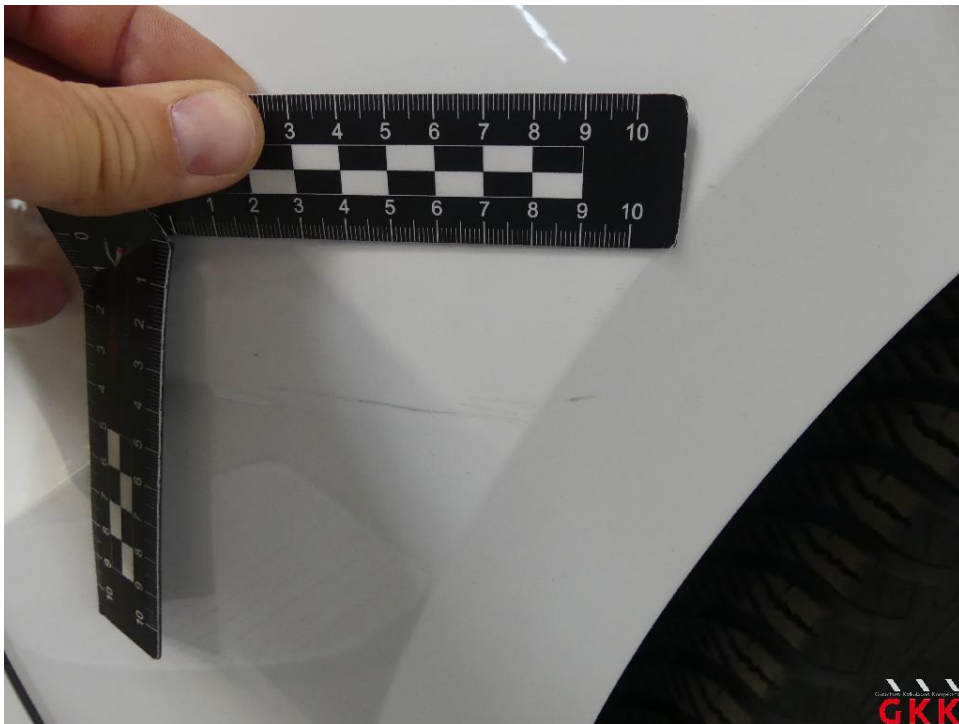
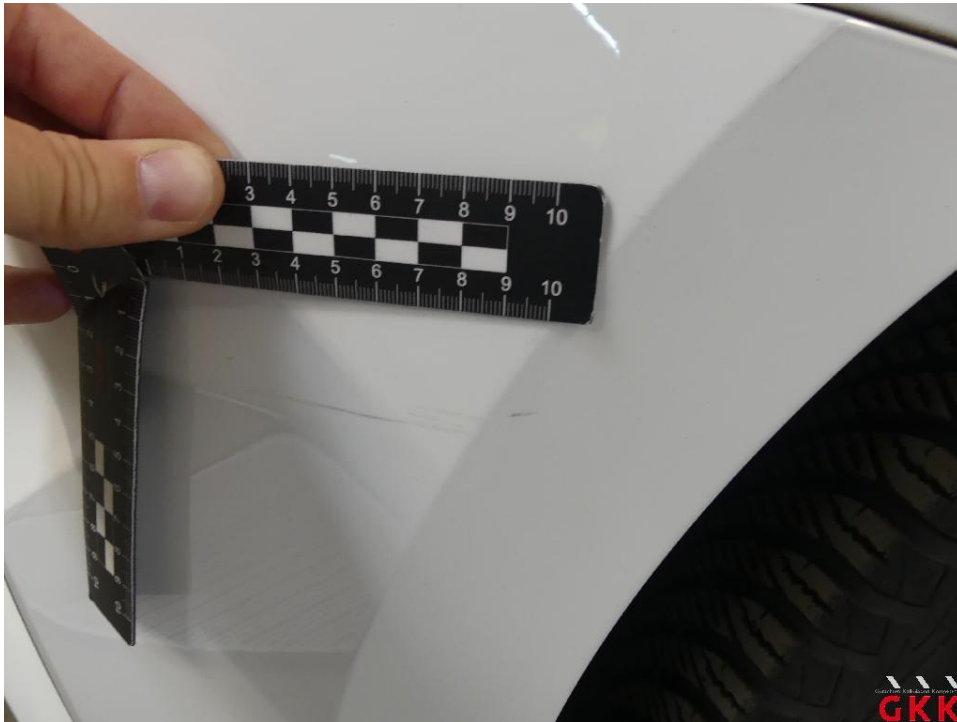
Bild 17 Stoßfänger vorne, Verkleidung -lackiert-, verkratzt, Smartrepair

Bild 18 Stoßfänger vorne, Verkleidung -lackiert-, verkratzt, Smartrepair

Bild 19 Stoßfänger vorne, Verkleidung -lackiert-, verkratzt, Smartrepair

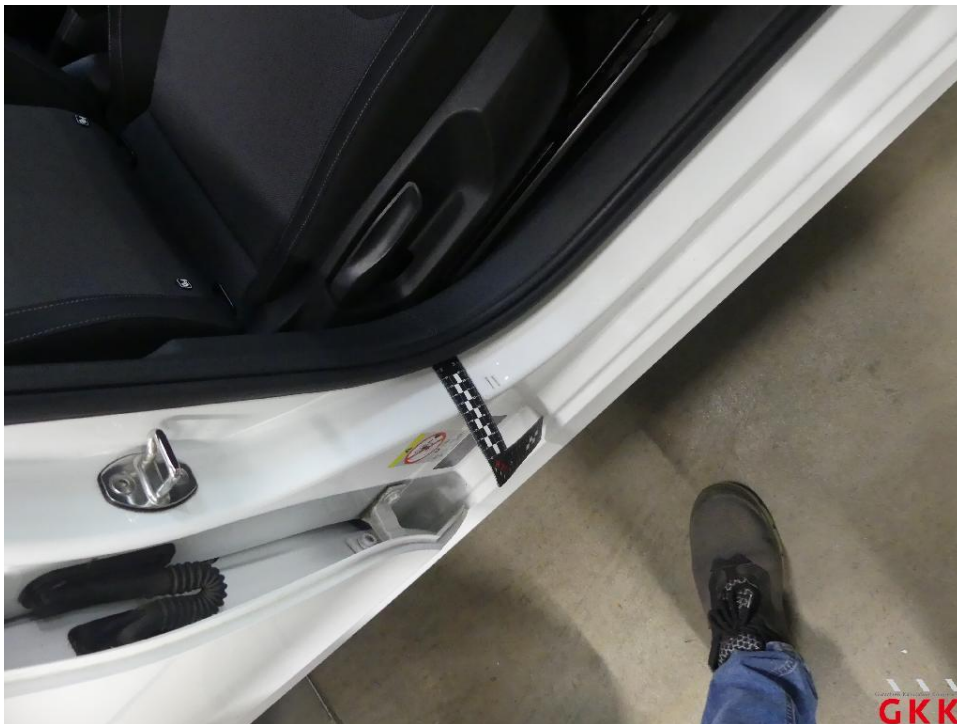
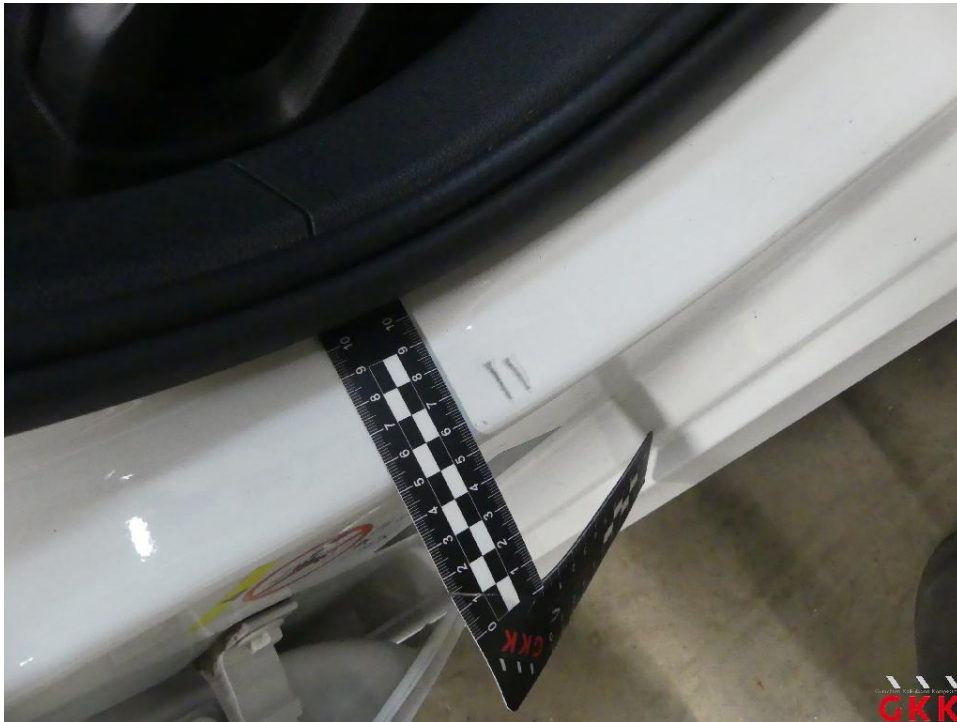
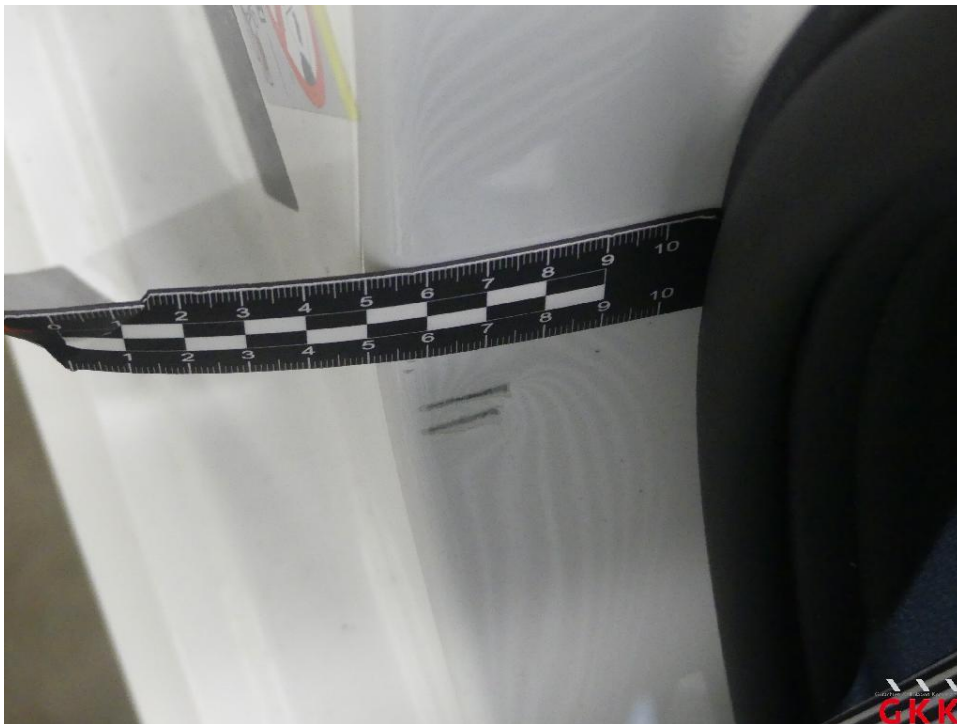
Bild 20 Tür hinten rechts, Einstieg, beschädigt, Smartrepair

Bild 21 Tür hinten rechts, Einstieg, beschädigt, Smartrepair

Bild 22 Tür hinten rechts, Einstieg, beschädigt, Smartrepair

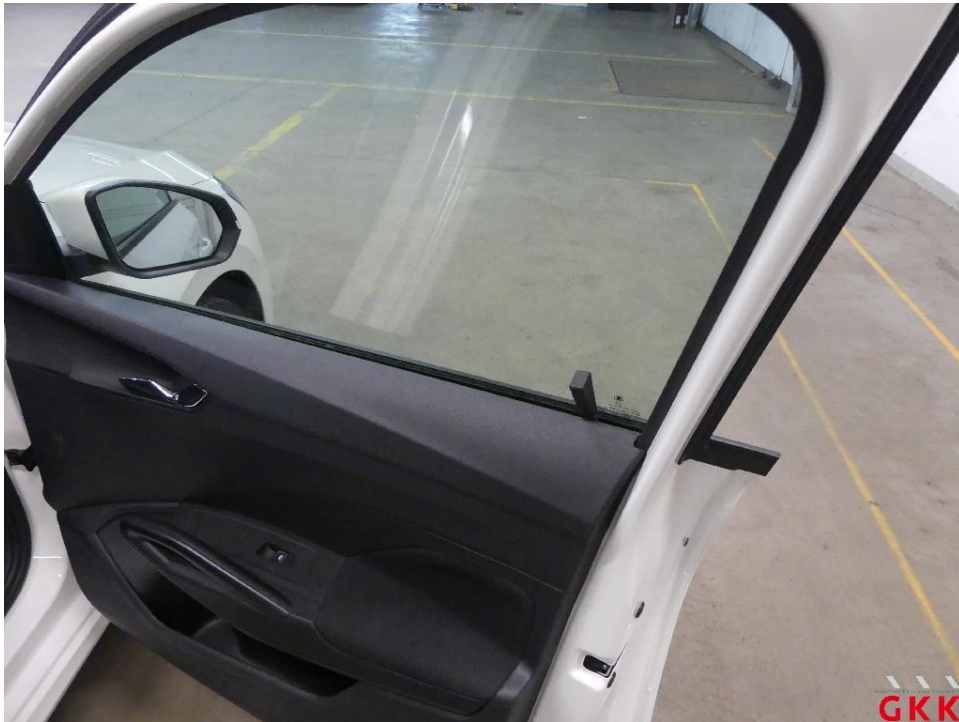
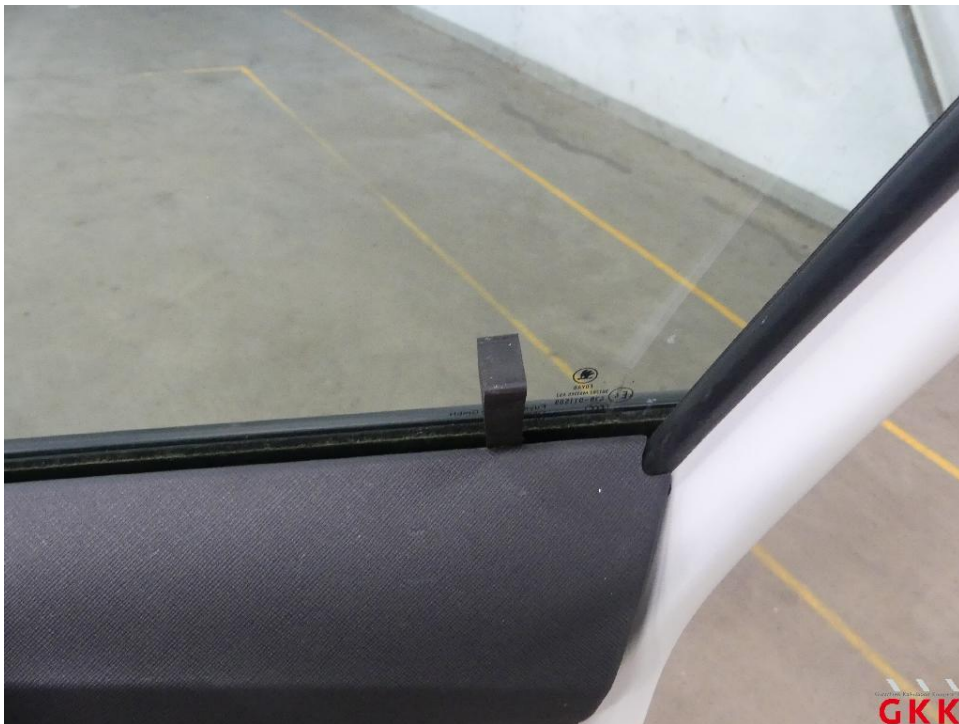
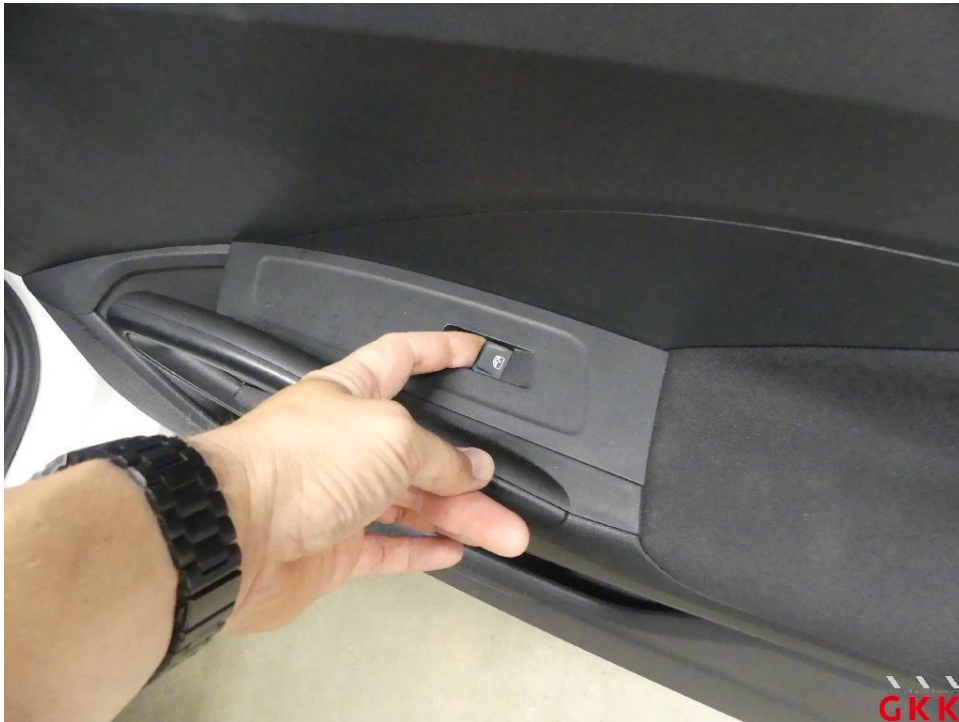
Bild 23 Tür vorne rechts, Fensterheber, funktionsuntüchtig, ersetzen

Bild 24 Tür vorne rechts, Fensterheber, funktionsuntüchtig, ersetzen

Bild 25 Tür vorne rechts, Fensterheber, funktionsuntüchtig, ersetzen
