## Zustandsbericht

| Kunde : | Allane SE HCBE | Amtl. Kennzeichen : | M-RO 800E |
| Berichtsnummer : | 0000000927339-DE926 | | |

#### Kia Sorento (MQ4)(2020->) Platinum 4WD Plug-In Hybrid

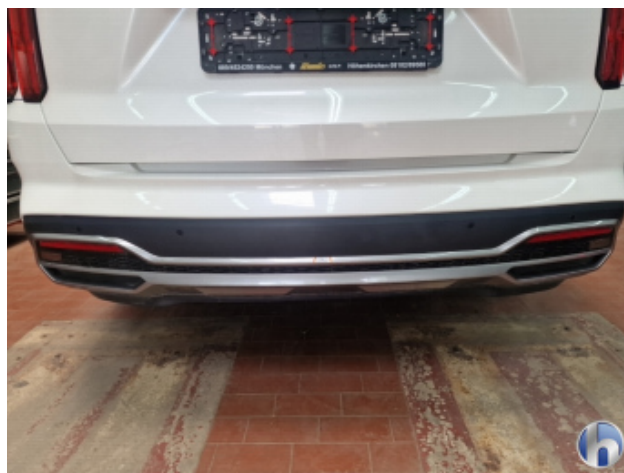
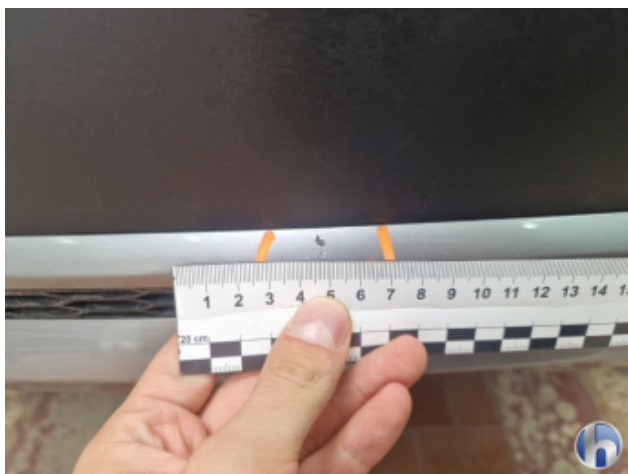
| | Bauteil | Schaden | Rep.-Art |
|---|---|---|---|
| 1. | Stoßfänger Hinten | Kratzer | Smart Repair |

1. Stoßfänger Hinten  
Kratzer - Smart Repair

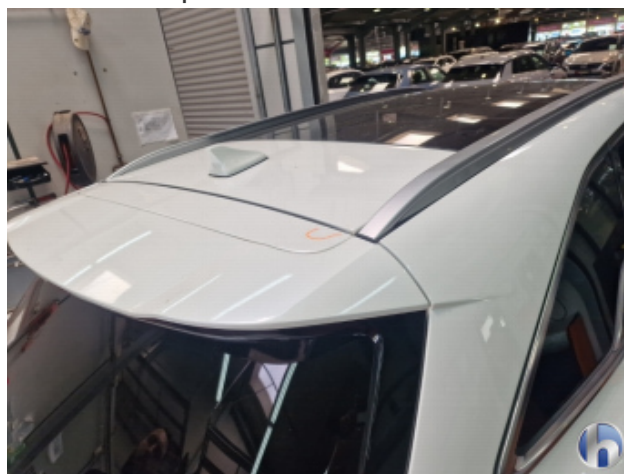
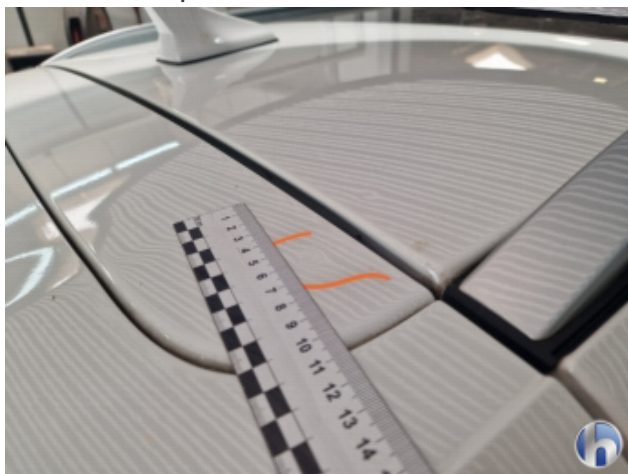
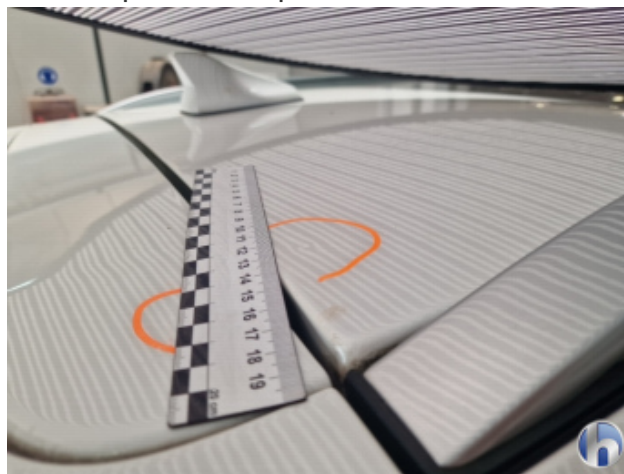
| | Bauteil | Schaden | Rep.-Art |
|---|---|---|---|
| 2. | Heckklappe | Gebrauchsspuren | Ohne Reparatur |

2. Heckklappe  
Gebrauchsspuren - Ohne Reparatur

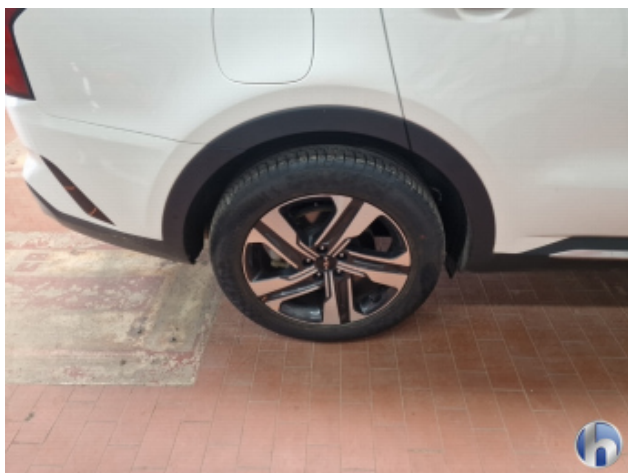
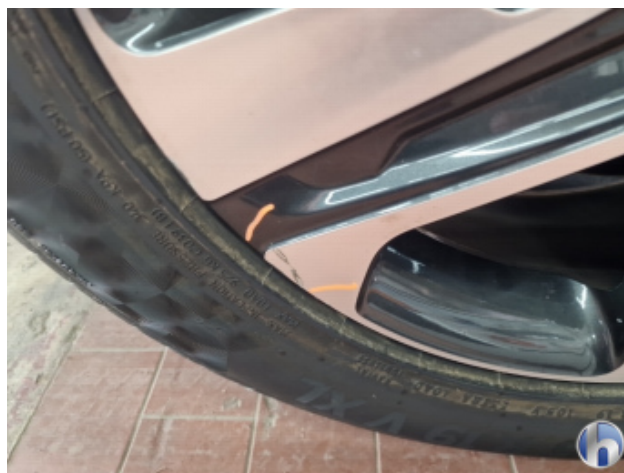
| | Bauteil | Schaden | Rep.-Art |
|---|---|---|---|
| 3. | Felge Hinten - Rechts | Beschädigt | Smart Repair |

3. Felge Hinten - Rechts  
**Beschädigt - Smart Repair**
