Zustandsbericht

| Berichtsnummer : | 0000000921406-DE968 | | |

Kia Sportage (NQ5)(2021->) GT-Line 4WD

| Fahrzeug-Ident.-Nr.: | U5YPX81BHNL028088 | Laufleistung abgelesen: | 60507 km |

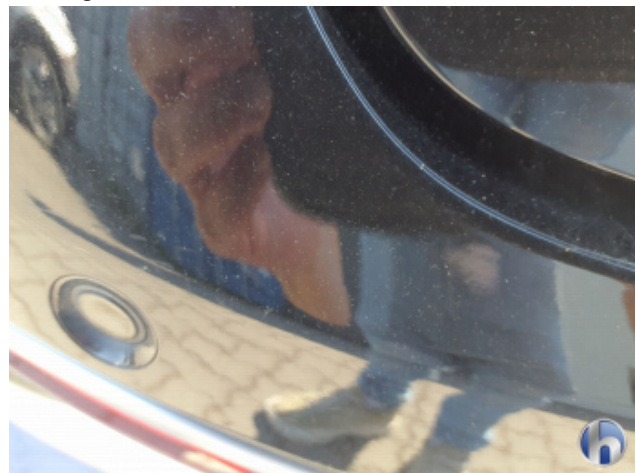
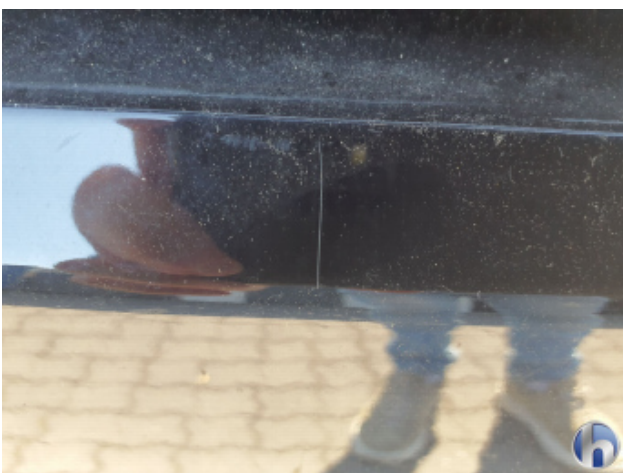
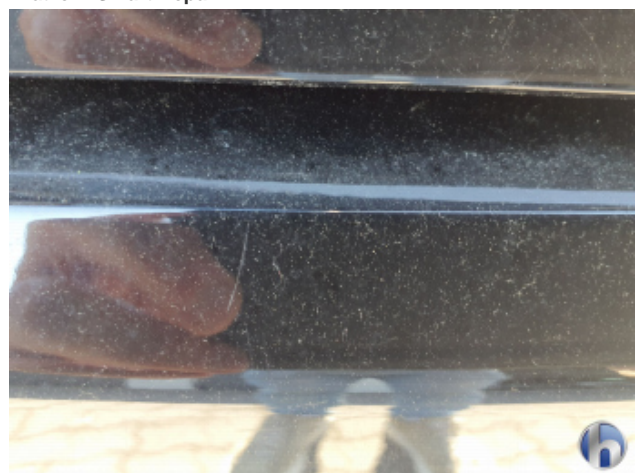
| | Bauteil | Schaden | Rep.-Art |
|---|---|---|---|
| 1. | Stoßfänger Hinten | Kratzer | Smart Repair |

1. Stoßfänger Hinten
Kratzer - Smart Repair

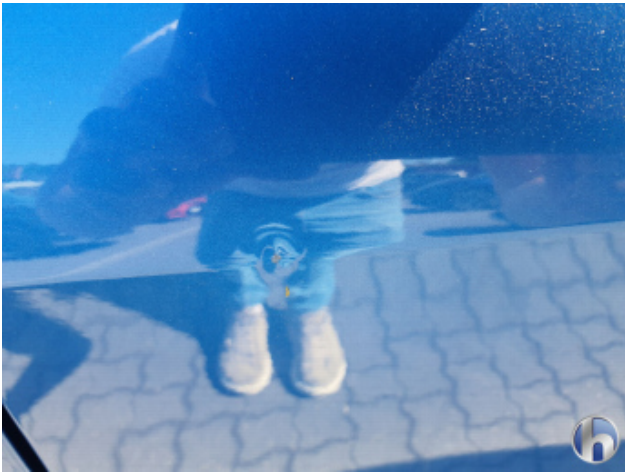
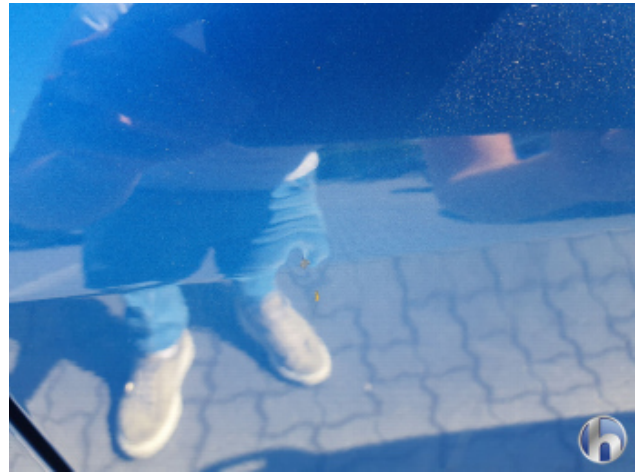
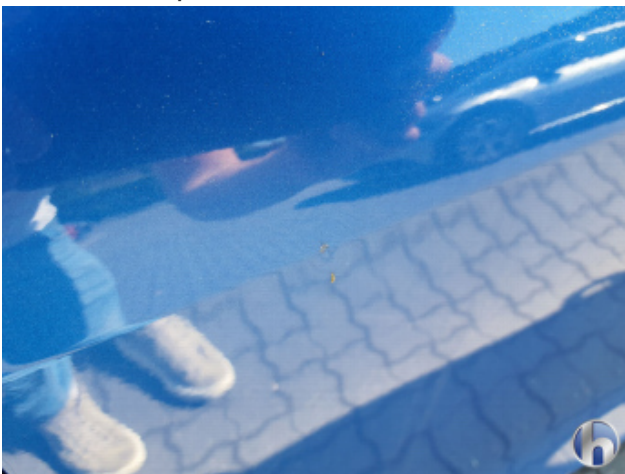
| | Bauteil | Schaden | Rep.-Art |
|---|---|---|---|
| 2. | Tür Vorne - Links | Kratzer | Smart Repair |

2. Tür Vorne - Links
Kratzer - Smart Repair

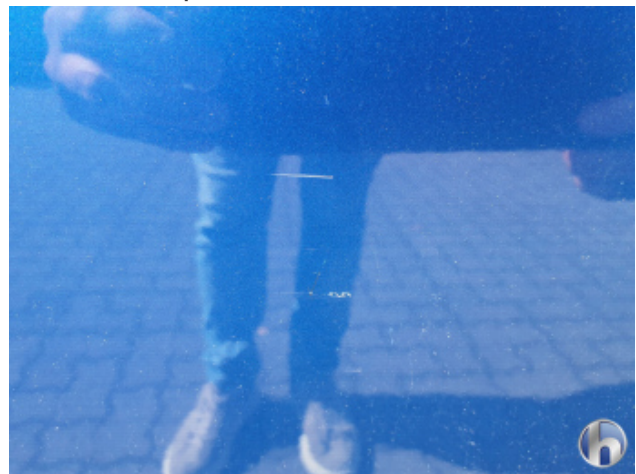
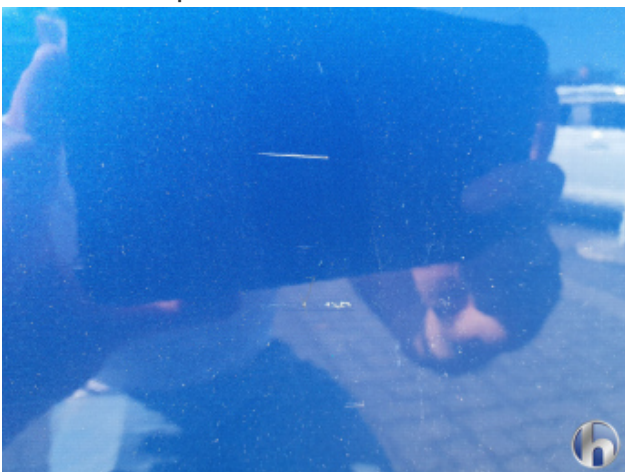
| | Bauteil | Schaden | Rep.-Art |
|---|---|---|---|
| 3. | Tür Vorne - Rechts | Kratzer | Smart Repair |

3. Tür Vorne - Rechts
Kratzer - Smart Repair
