## » Übersicht

**Auftrags-Nr:** 1002469933  
**Besichtigt am:** 27.05.2026 08:31  
**Berichts-Nr:** 10674580  
**FIN:** VSSZZZKL1PR008671

## » Fahrzeugdaten

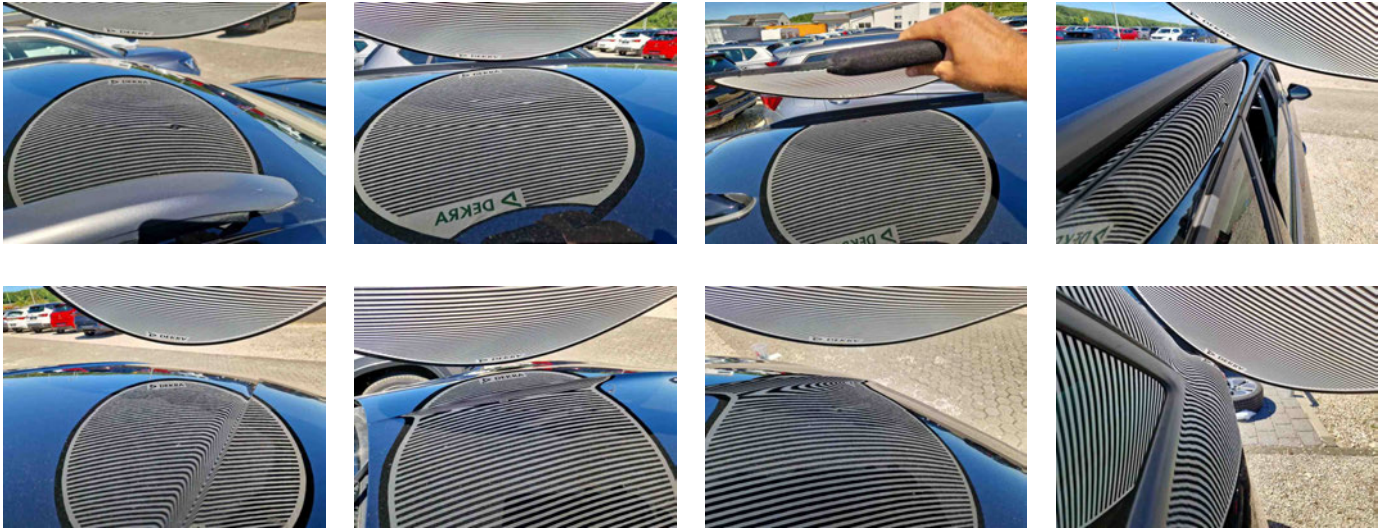
1 - Karosserie - Hagelschaden - Kaltdrücken (Hagel)

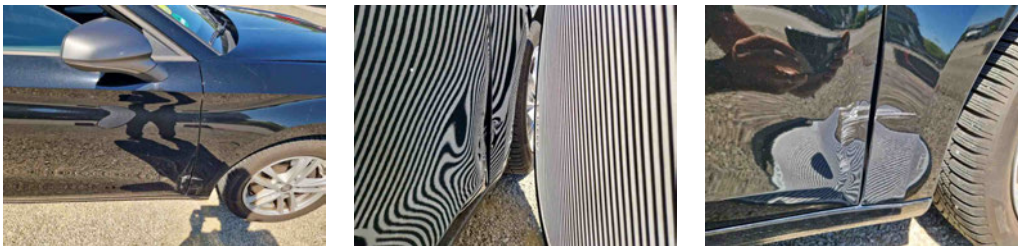
2 - Tür vorne rechts - Deformiert - Ersetzen

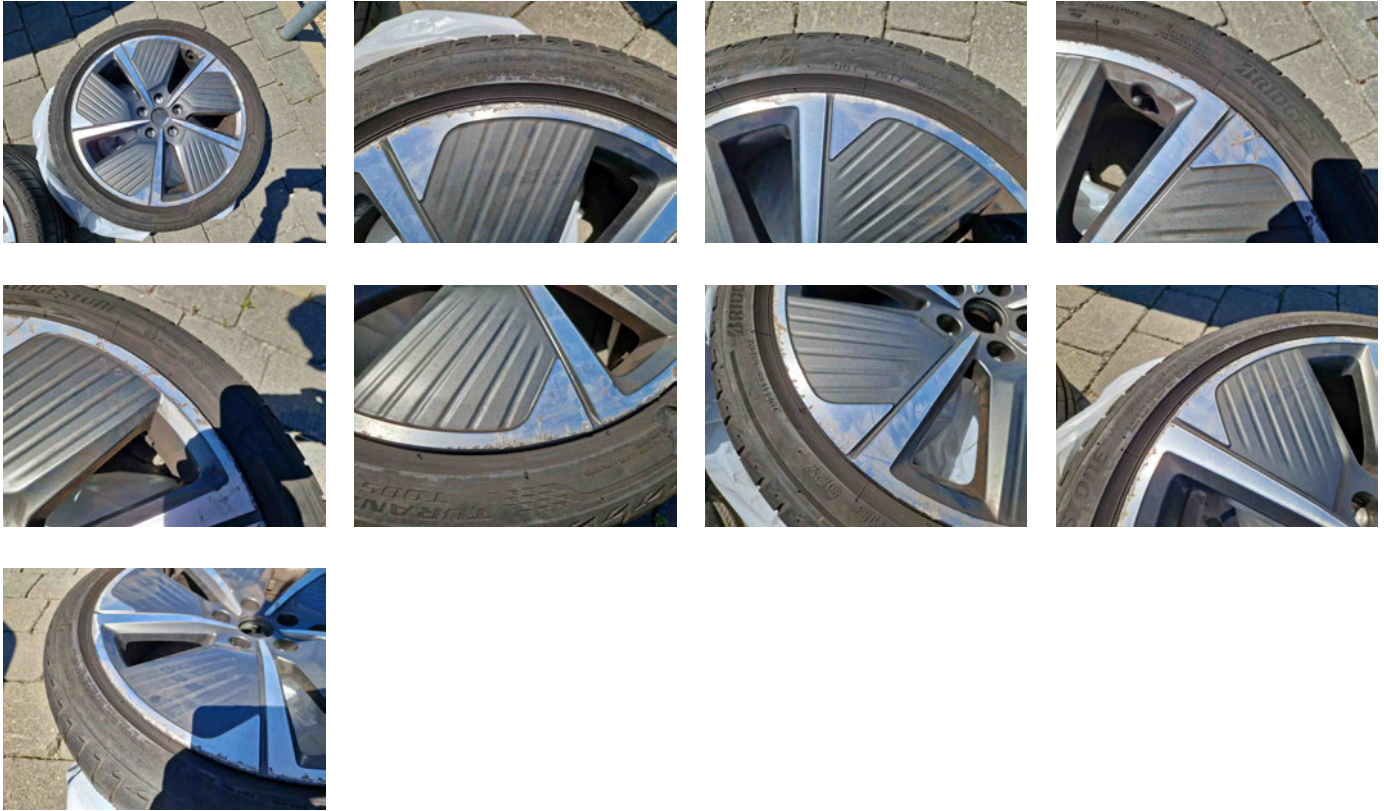
5 - Alufelge glanzgedreht vorne rechts - Kratzer - Ersetzen  
Sicherheitsrelevanter Schaden

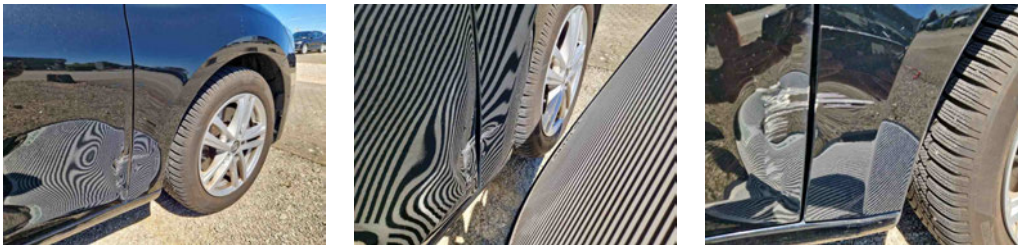
6 - Kotflügel vorne rechts - Deformiert - Ersetzen

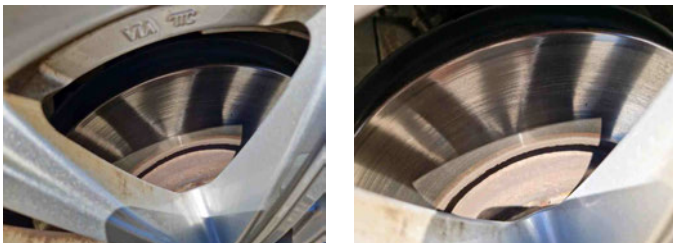
7 - Brems Scheiben vorne - Verschlissen - Ersetzen

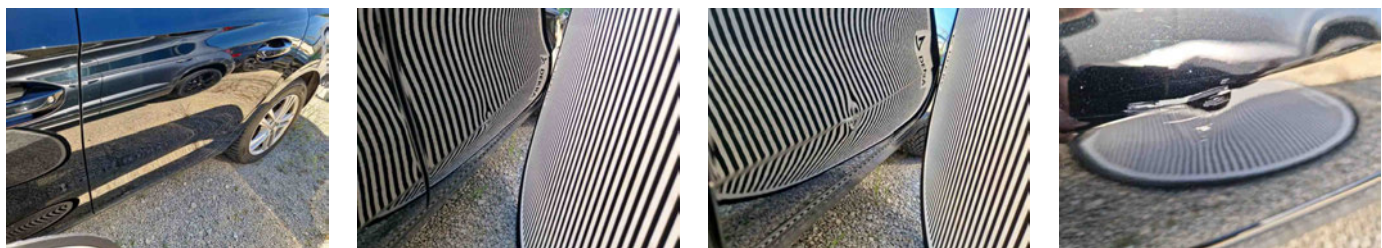
8 - Tür hinten links - Delle(n) und Kratzer - Instandsetzen + lackieren (teilweise)

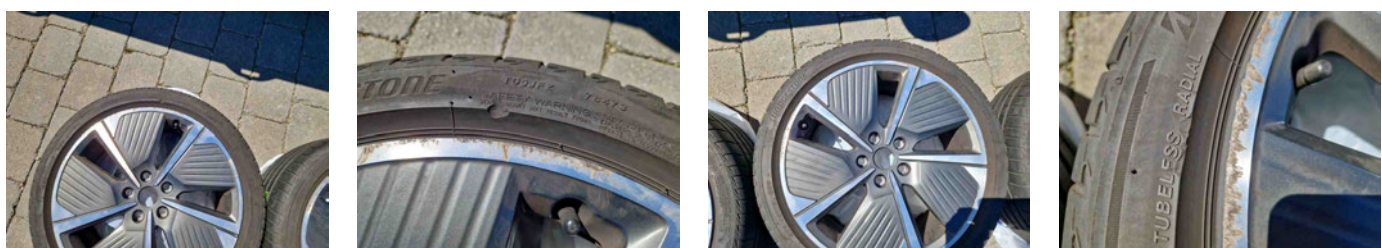
9 - Reifen - Riss - Ersetzen

Kommentar	2x HA bri t005 225401892y
-----------	---------------------------

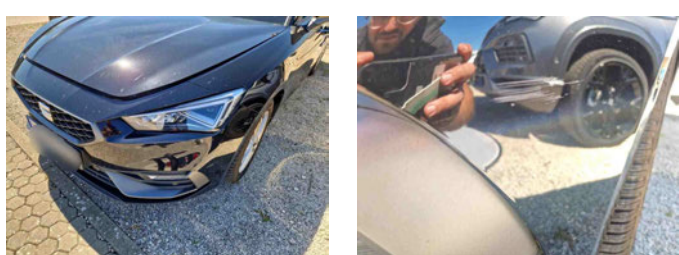
10 - Stoßfänger vorne - Kratzer - Lackieren

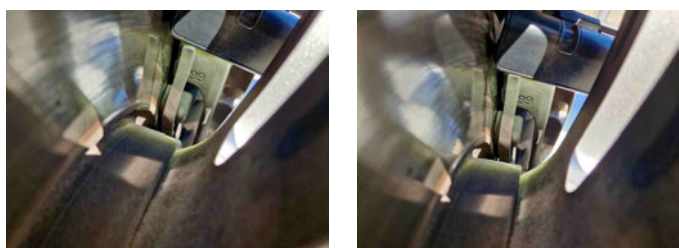
12 - Bremsbeläge vorne - Verschlissen - Ersetzen

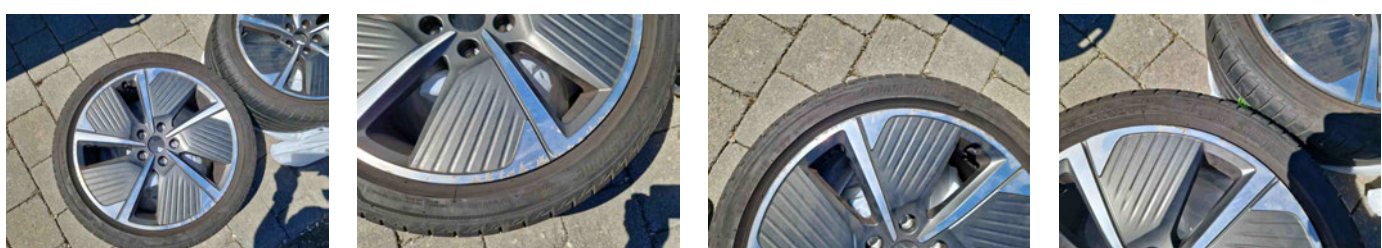
13 - Alufelge glanzgedreht hinten rechts - Kratzer - Optische Wertminderung

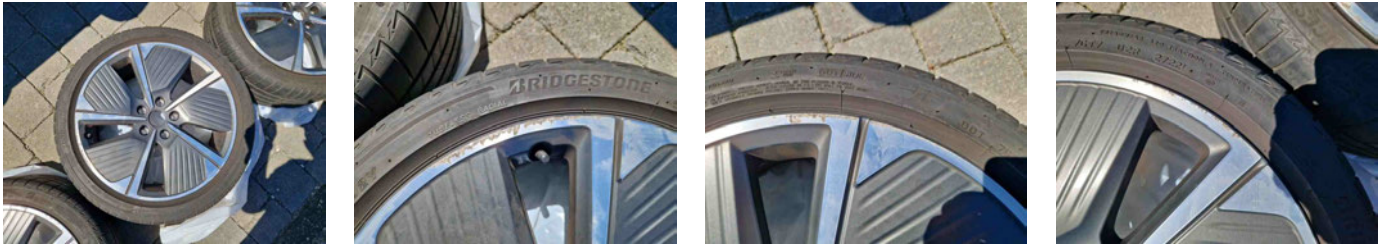
14 - Alufelge glanzgedreht hinten links - Kratzer - Optische Wertminderung

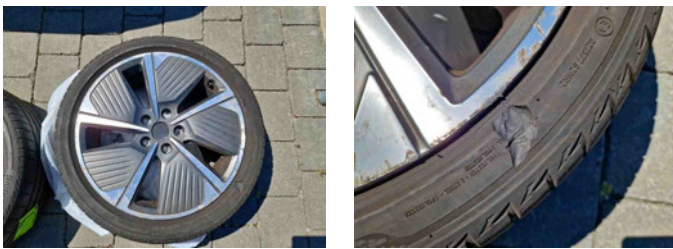
15 - Reifen vorne rechts - Riss - Ersetzen

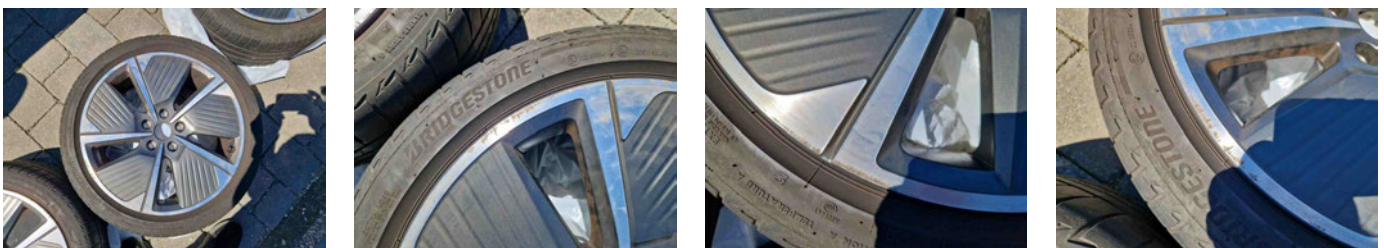
16 - Alufelge glanzgedreht vorne links - Kratzer - Optische Wertminderung

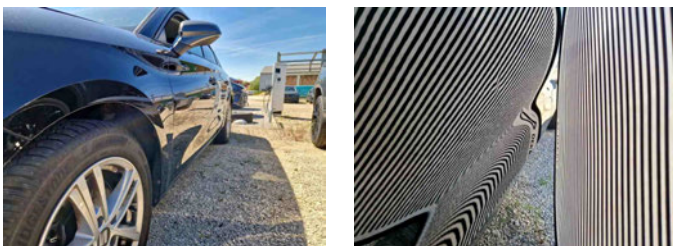
18 - Tür vorne links - Delle(n) - Kaltdrücken
