# Bewertungsgutachten / Rechendaten

**Kennzeichen**      **DÜW AF37E**      **FIN**      **TMAK381HFNJ061395**

| Typ / Verkaufsbez. | Kona (OS)(2017->) / Kona | Aufbauart | Limousine |

## Bewertungsgutachten

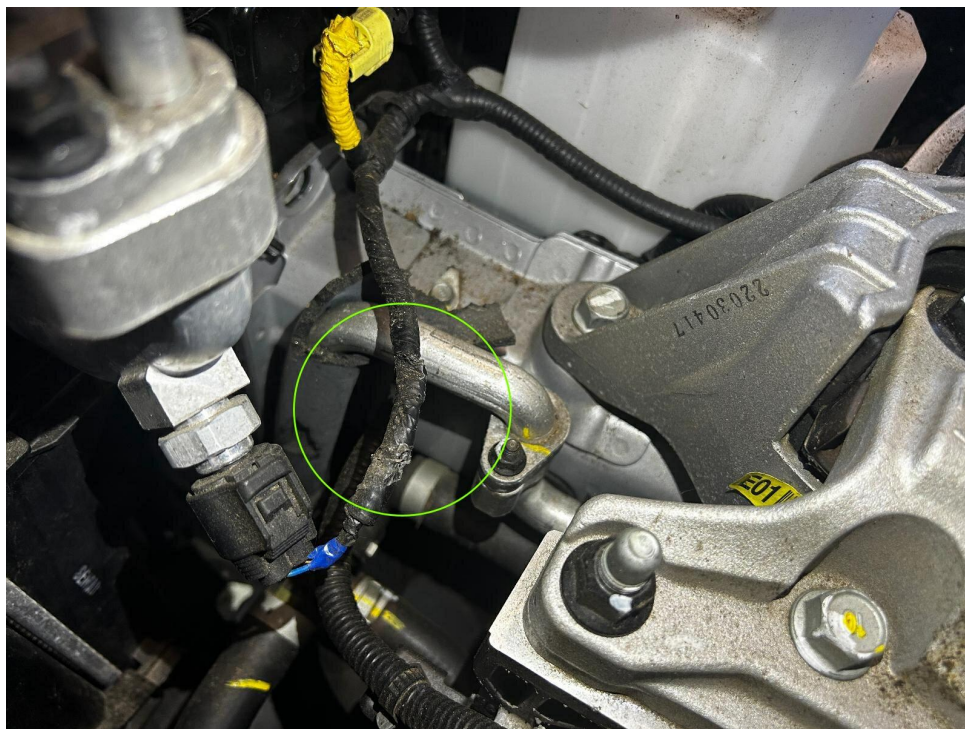
| Bezeichnung des Schadens / Rep.-Weg | Rep.Kost<br>brutto | Anrechn. | Minderwert<br>brutto |
|---|---|---|---|
| 1. Tierverbiss an elektrischen Leitungen im Motorraum, prüfen und Befund festlegen, Schadenerweiterung möglich (Bild 7) | 150 | 100 | -150,00 |

Bild 7 : Tierversiss an elektrischen Leitungen im Motorraum

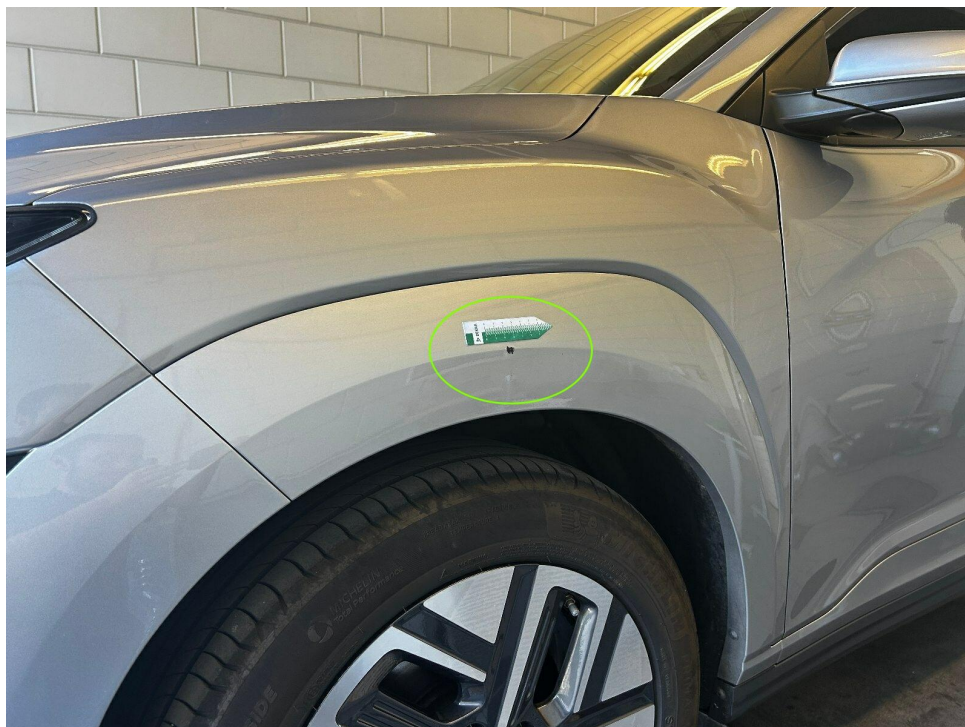
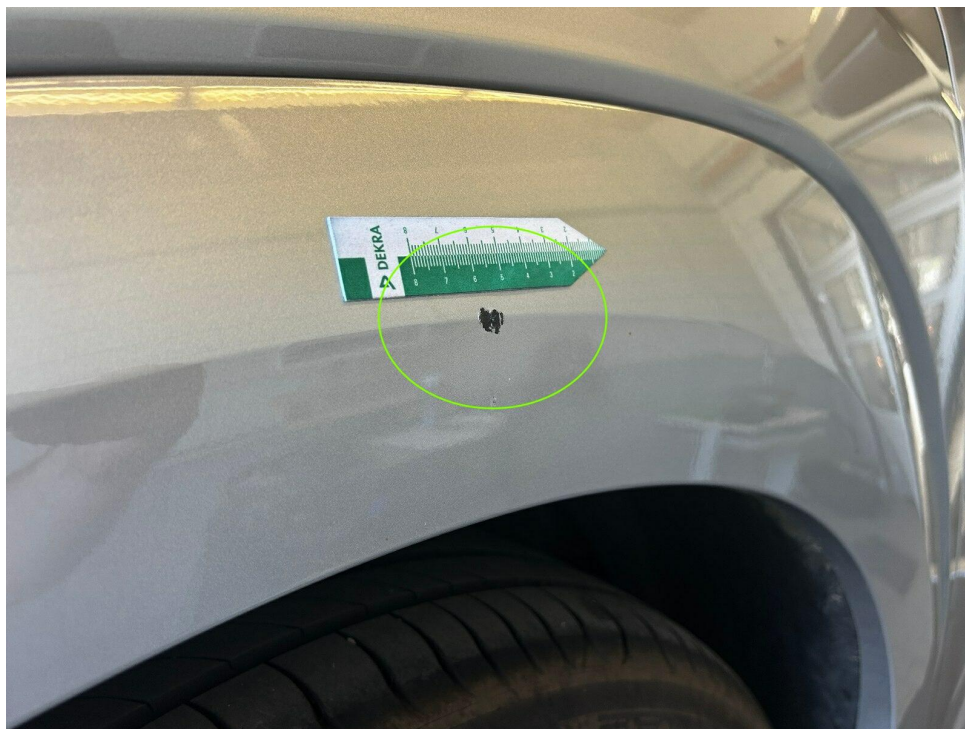
| Bezeichnung des Schadens / Rep.-Weg | Rep.Kost<br>brutto | Anrechn. | Minderwert<br>brutto |
|---|---|---|---|
| 7. Kotflügel vorne links Zierleiste Lackierung, verschrammt, smart repair (Bild 8, 9) | 125 | 100 | -125,00 |

Bild 8 : Kotflügel vorne links Zierleiste Lackierung, verschrammt, smart repair

Bild 9 : Kotflügel vorne links Zierleiste Lackierung, verschrammt, smart repair

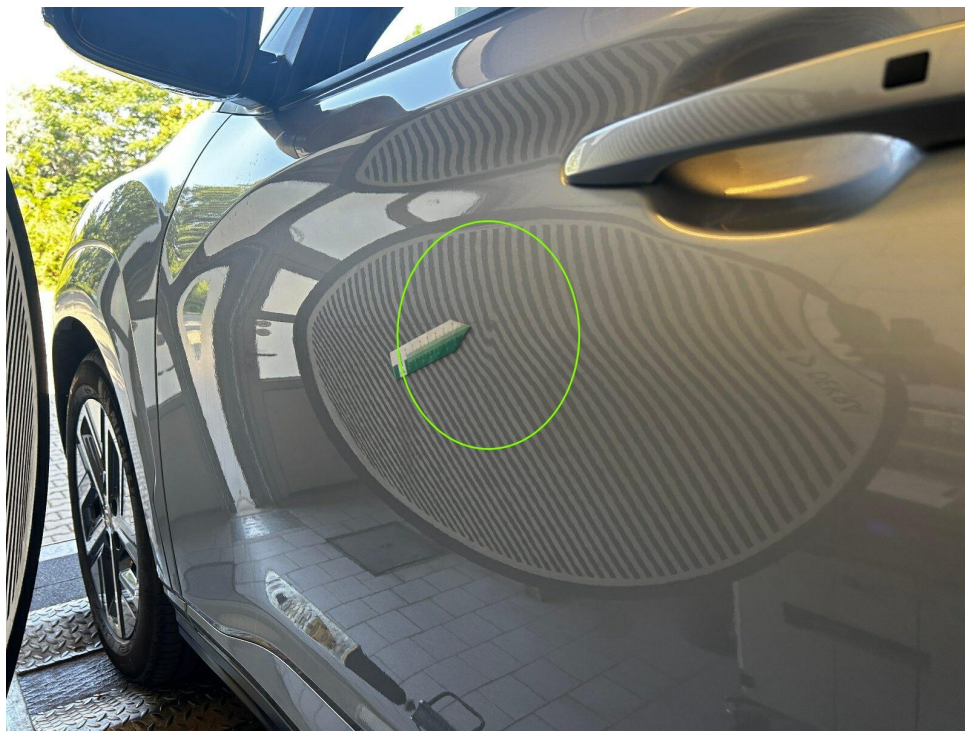
| Bezeichnung des Schadens / Rep.-Weg | Rep.Kost<br>brutto | Anrechn. | Minderwert<br>brutto |
|---|---|---|---|
| 6. Tür vorne links, eingedellt, drücken (Bild 10) | 62 | 100 | -62,00 |

Bild 10 : Tür vorne links, eingedellt, drücken

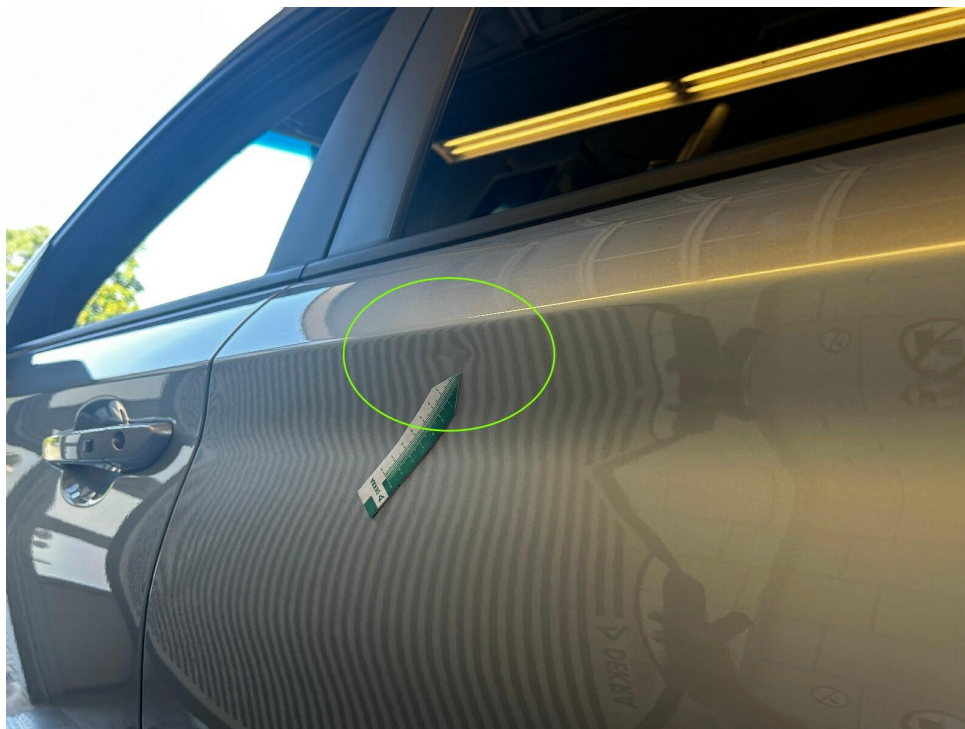
| Bezeichnung des Schadens / Rep.-Weg | Rep.Kost<br>brutto | Anrechn. | Minderwert<br>brutto |
|---|---|---|---|
| 5. Tür hinten links, eingedellt, drücken (Bild 11) | 62 | 100 | -62,00 |

Bild 11 : Tür hinten links, eingedellt, drücken

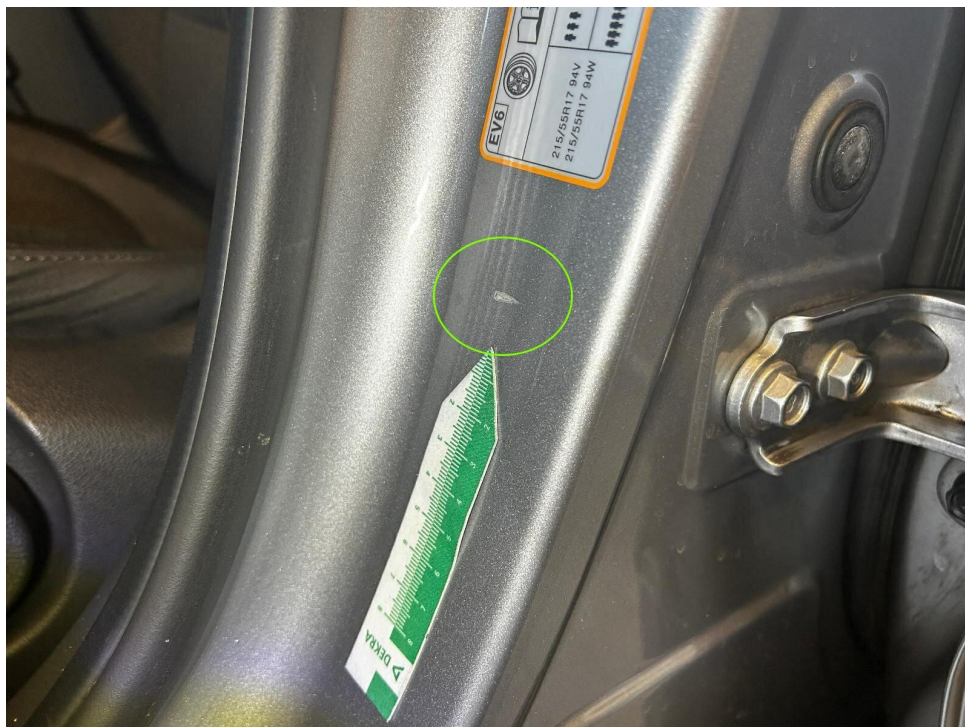
| Bezeichnung des Schadens / Rep.-Weg | Rep.Kost<br>brutto | Anrechn. | Minderwert<br>brutto |
|---|---|---|---|
| 4. Tür vorne links Einstieg Lackierung, zerkratzt, smart repair (Bild 12) | 62 | 100 | -62,00 |

Bild 12 : Tür vorne links Einstieg Lackierung, zerkratzt, smart repair

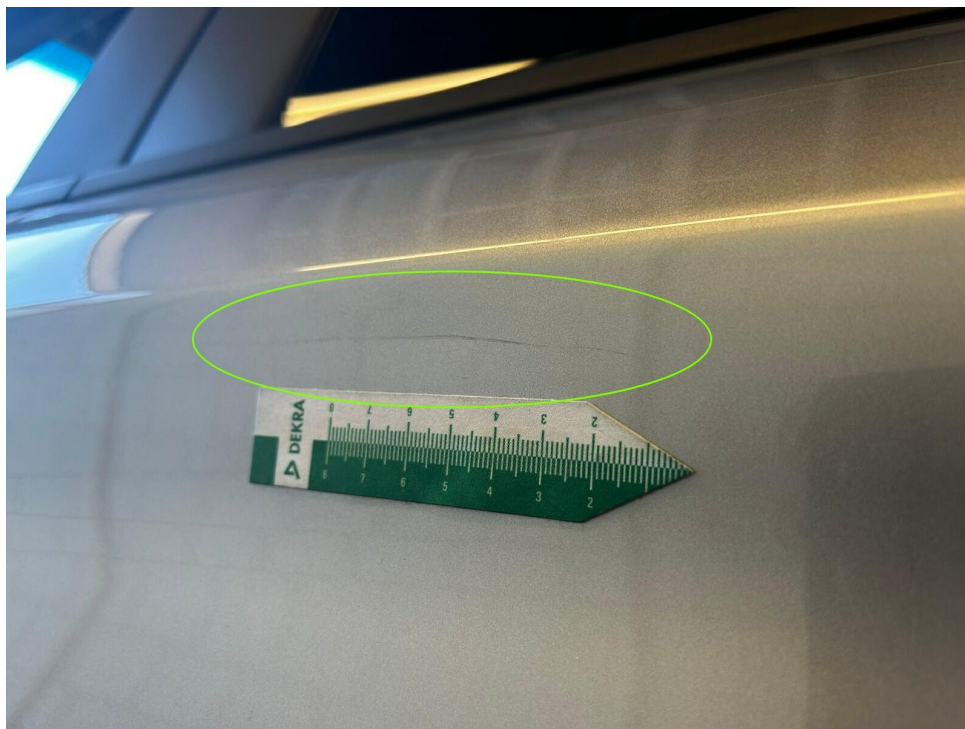
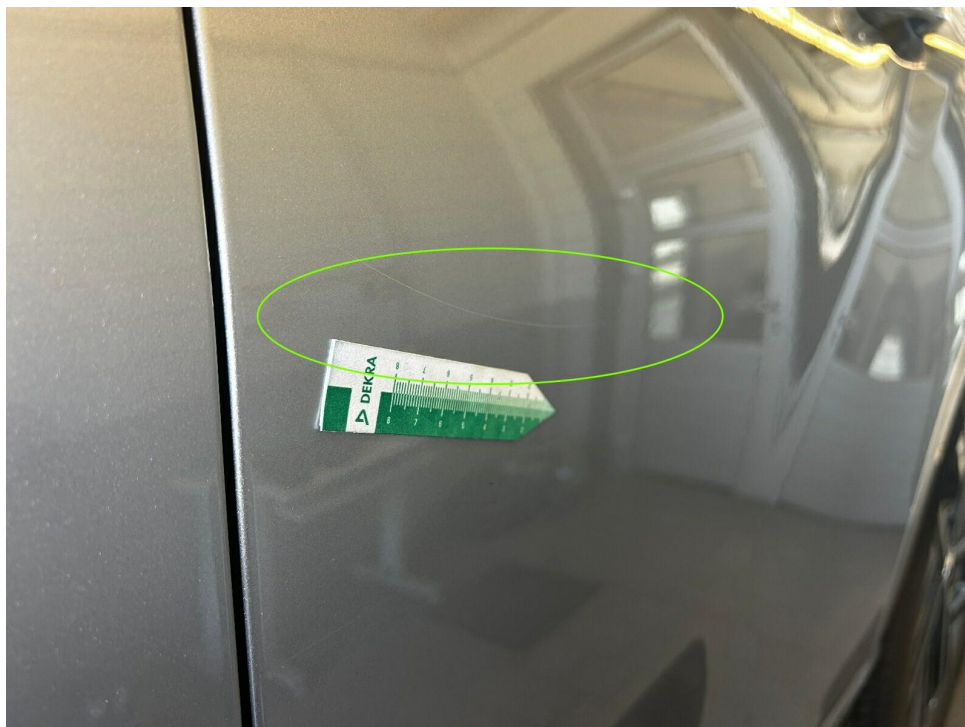
Tür vorne rechts Einstieg, eingedellt, Gebrauchsspur; Tür hinten links Lackierung, zerkratzt, Gebrauchsspur (Bild 13, 14); Tür vorne rechts, eingedellt, Gebrauchsspur.

Bild 13 : Tür hinten links Lackierung, zerkratzt, Gebrauchsspur

Bild 14 : Tür hinten links Lackierung, zerkratzt, Gebrauchsspur

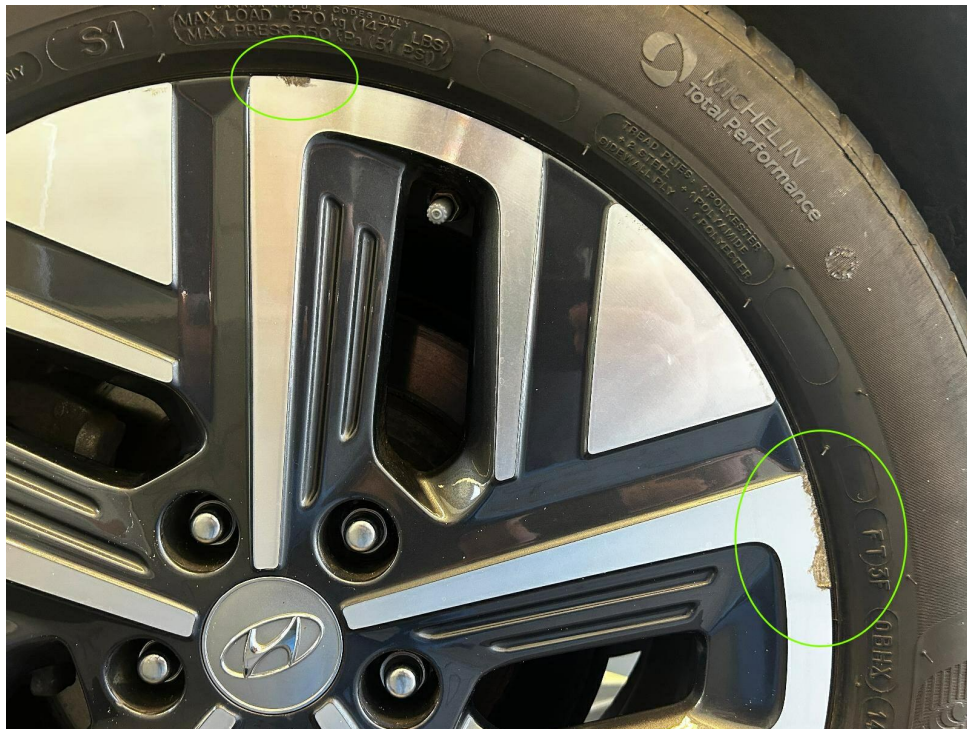
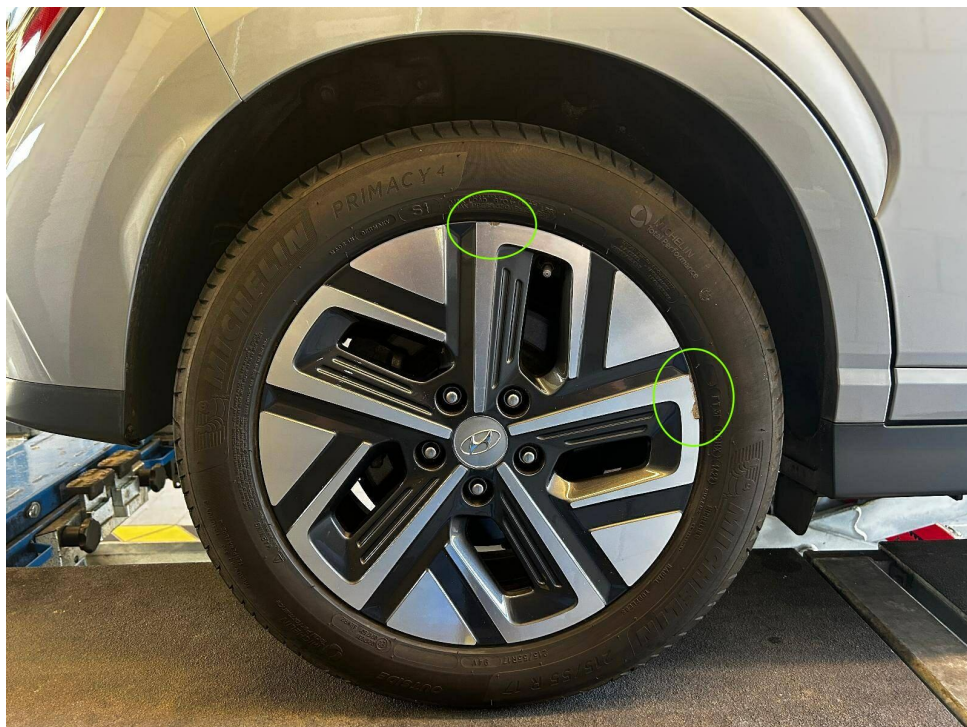
| Bezeichnung des Schadens / Rep.-Weg | Rep.Kost<br>brutto | Anrechn. | Minderwert<br>brutto |
|---|---|---|---|
| 3. Felge hinten rechts verschrammt, glanzgedreht, erneuern (Bild 15, 16) | 836 | 46.68 | -390,24 |

Bild 15 : Felge hinten rechts verschrammt, glanzgedreht

Bild 16 : Felge hinten rechts verschrammt, glanzgedreht
