Zustandsbericht

- Protokoll der Fahrzeugbewertung -

Berichts-Nr: 10280619
vom: 23.03.2026

Fahrzeugkategorie:	Personenkraftwagen
Fahrzeugart:	SUV
Hersteller:	Seat
Modell:	Arona
HSN / TSN:	7593 / ANQ
Erstzulassungsdatum:	28.03.2024
Laufleistung:	20.457 km
Nachweis Kilometerstand:	Abgelesen
Farbe:	Reinrot
Farbe Dach:	Mitternachtsschwarz
Antriebsart:	Frontantrieb
Motorisierung/Kraftstoff:	Benzin
Hubraum:	1.000 ccm
Leistung:	85 kW (116 PS)
Fahrzeuglänge:	
Fahrzeughöhe:	
Fahrzeugbreite:	
Zulässiges Gesamtgewicht:	
Radstand:	
Anzahl Achsen:	2
Zylinder:	3
Schadstoffklasse:	Euro 6
Anzahl Türen:	4
Anzahl Sitze:	5
Getriebe:	Schaltgetriebe 6-Gang
Polsterart:	Stoff
Interieurfarbe:	Titanschwarz
Anzahl vorhandene Schlüssel:	2

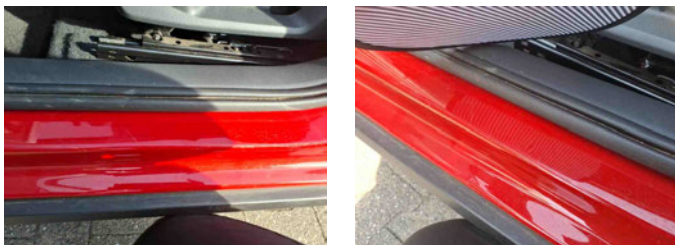
1 - Einstiegsschweller vorne links - Delle(n) und Kratzer - Instandsetzen + lackieren

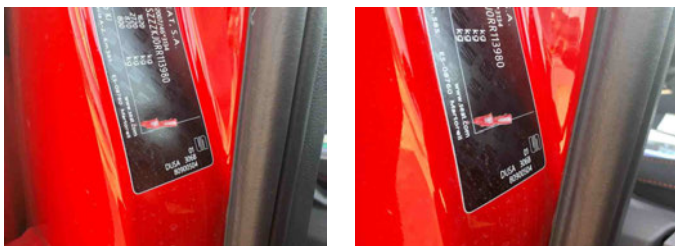
2 - Einstiegsschweller vorne rechts - Delle(n) und Kratzer - Instandsetzen + lackieren

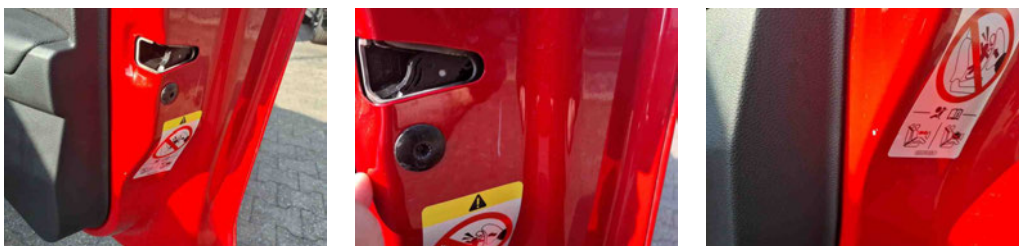
4 - Tür vorne rechts - Kratzer - Auslegen + Polieren
