| Fahrzeugdaten | Hersteller | Jeep | | | Typ | Compass S Plug-In Hybrid 4.. | | | Modell | 1.3 Plug-In Hybrid EU6d, S (EURO 6.. | | | | | | | |
| | VIN | ZACPJFEW3NPS25877 | | | Aufbau | Sport-Utility-Vehicle | | | Anzahl Türen | Kraftstoff | KBA-Schlüssel | | | | | | |

**Optischer Zustand**

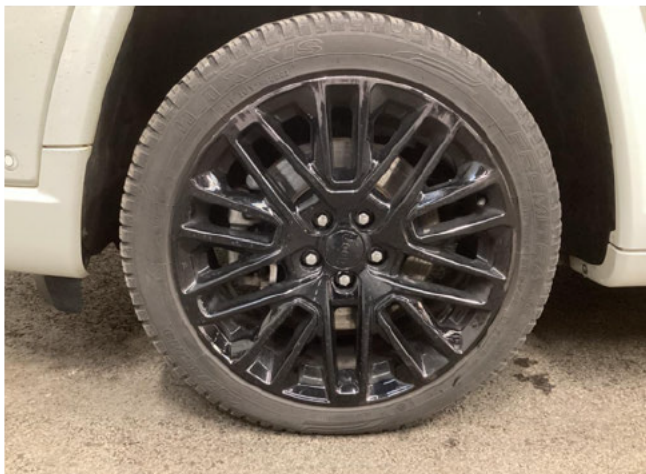
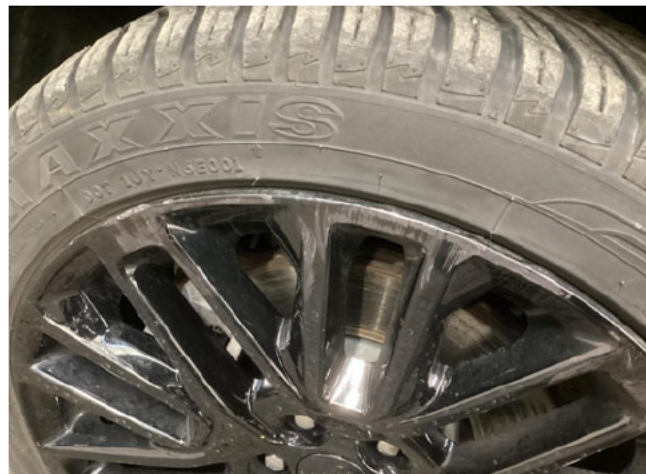
| LNR | Beschreibung - Reparaturart | Reparaturkosten | Anteil |
|---|---|---|---|
| 1. | Felge (Ganzjahres-Radsatz) - Vorderachse links - ALU-Felge vo li verkratzt - SR | 139,00 € | 100 % |

Felge (Ganzjahres-Radsatz) - Vorderachse links - ALU-Felge vo li verkratzt - SR

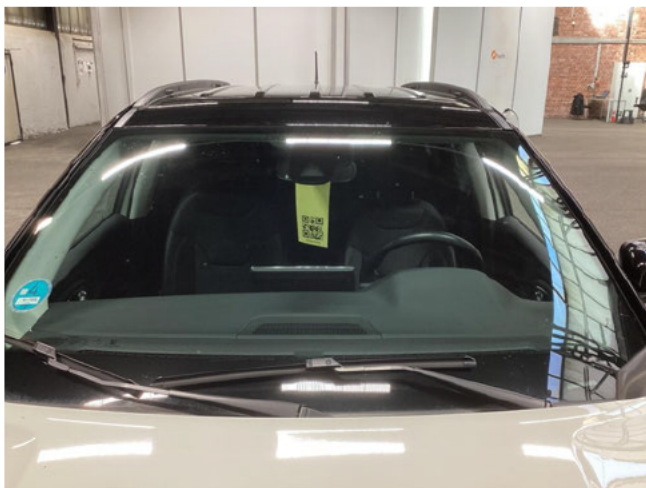
| LNR | Beschreibung - Reparaturart | Reparaturkosten | Anteil |
|---|---|---|---|
| 2. | Windschutzscheibe - Steinschlag - kein Abzug | 0,00 € | 0 % |

Windschutzscheibe - Steinschlag - kein Abzug
