## Wertgutachten

<b>Ihr Auftrag vom</b>	21.05.2026 durch Raiffeisen-Impuls Fuhrparkmanagement GmbH & Co. KG
<b>Besichtigungsort</b>	36272 Niederaula, Industriestraße 11
<b>Besichtigungsdatum</b>	08.06.2026
<b>Referenznummern</b>	0002052863

**Fahrzeugident.-Nr.** WF01XXTTG1MM48923

<b>Fahrzeugart</b>	Transporter - Van	<b>Farbton / Lackart</b>	Weiß / Uni
<b>Hersteller</b>	Ford	<b>Nächste HU</b>	keine Angabe
<b>Typ / Verkaufsbez.</b>	Transit/Tourneo Custom 2.0 TDCi Kombi 320 L1 Trend	<b>Laufleistung abgelesen</b>	89.807 km
<b>Erstzulassung</b>	25.05.2021	<b>Emissionsklasse</b>	keine Angabe
<b>Getriebe / Gänge</b>	Manuell / 6	<b>Sitzplätze / Türen</b>	9 / 5
<b>Achsen / angetrieben</b>	2 / 1	<b>Anzahl Besitzer</b>	keine Angabe
<b>Motorart</b>	Reihenmotor / Diesel	<b>Hubraum / Nennleistung</b>	1.997 ccm / 77 KW
<b>Antriebsart</b>	Frontantrieb

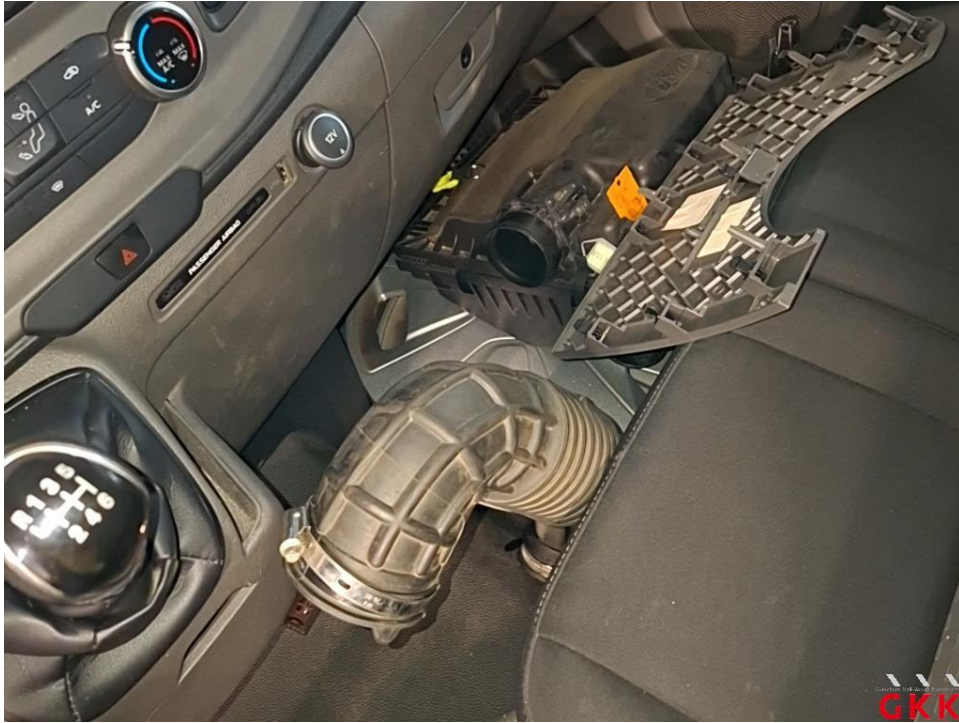
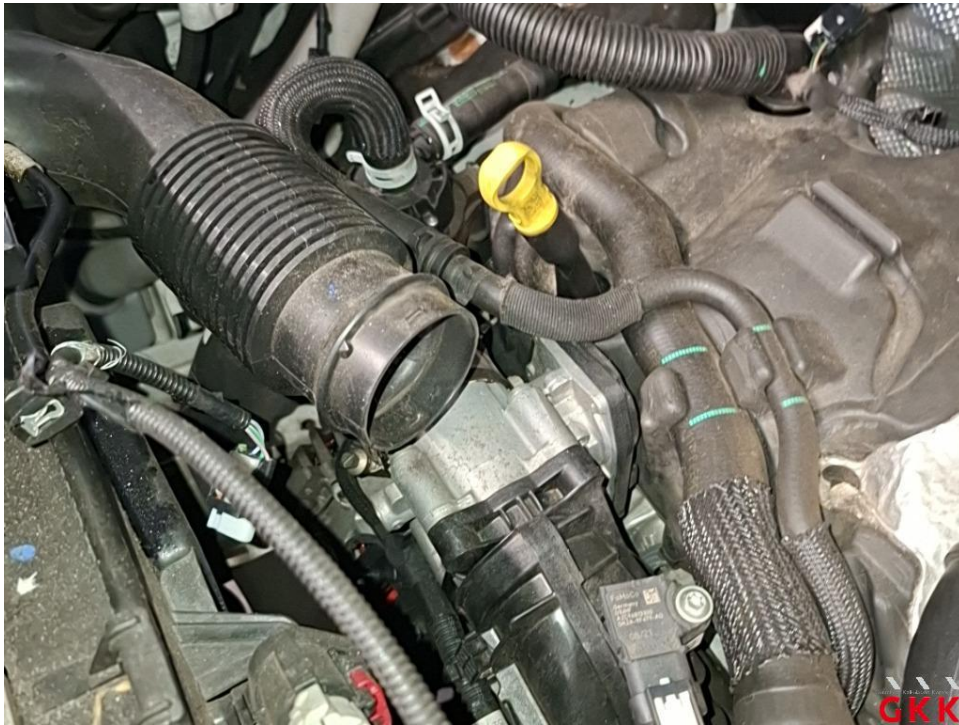
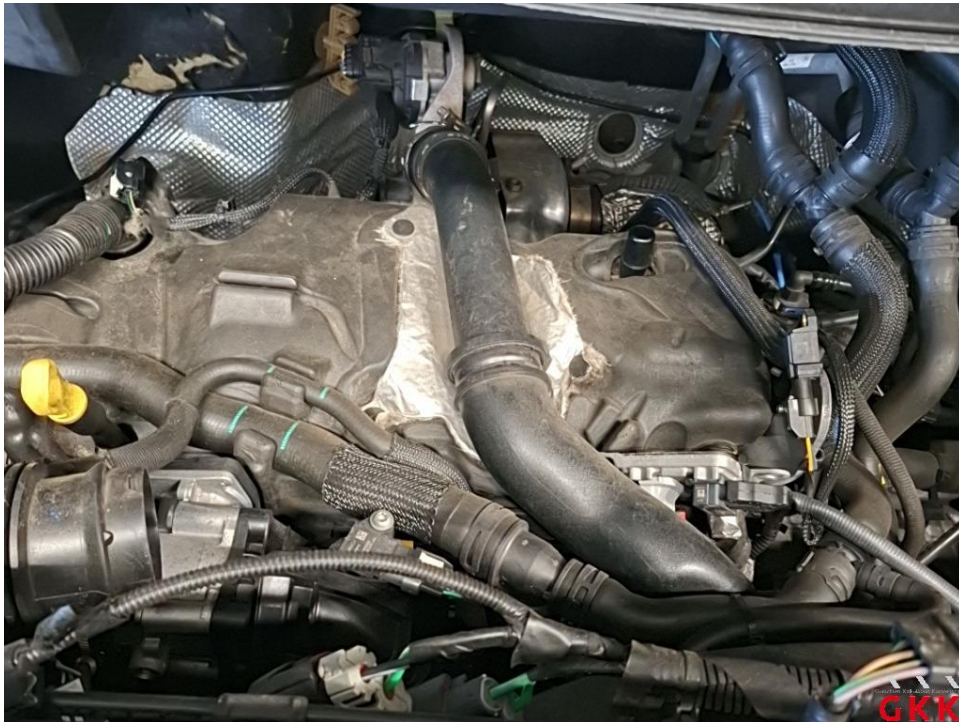
Bild 13 Motor, unrunder Lauf, prüfen

Bild 14 Motor, unrunder Lauf, prüfen

Bild 15 Motor, unrunder Lauf, prüfen

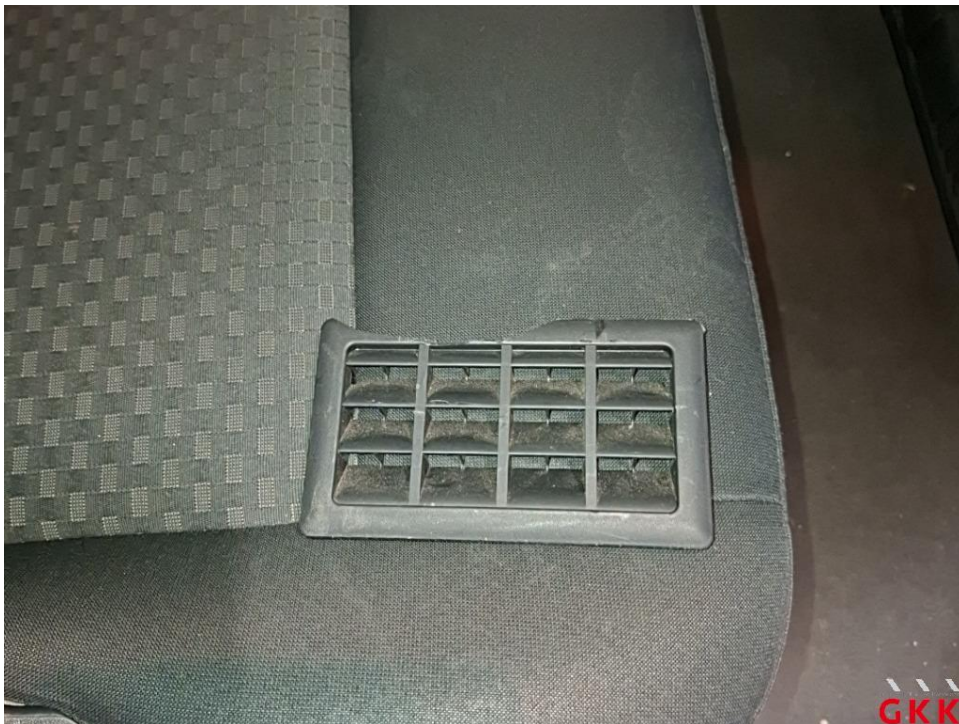
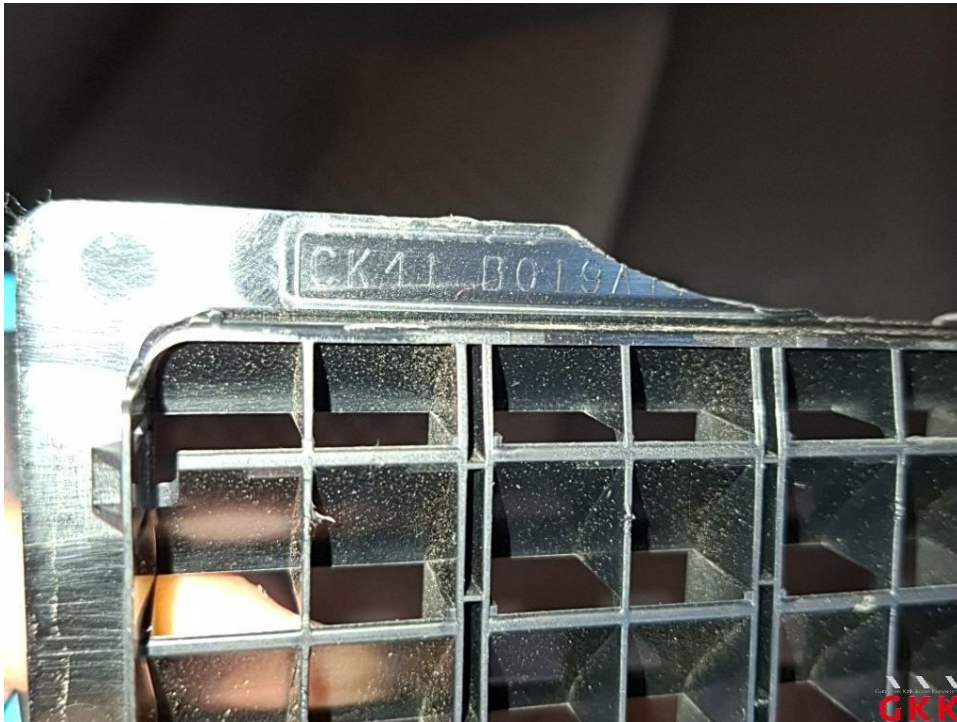
Inspektion groß Transporter, kein gültiger Nachweis vorhanden, durchführen	858,87 €	858,87 €
Fahrzeug außen, Lackierung verwittert / matt, aufbereiten (Bild 18, Bild 19, Bild 20)	478,56 €	478,56 €
Fahrzeug Seite rechts, Unfallschaden, Unfallschaden beheben (Bild 35, Bild 36, Bild 37)	1493,04 €	1493,04 €
<b>Ohne Zuordnung</b> (Angaben ohne MwSt.)	Reparaturkosten	MW
Schäden lt. Kostenvoranschlag/ Motor und Bremsanlage, instand setzen	3520,53 €	3520,53 €
Kombiinstrument, Bremsbelagverschleiß, aktiv, prüfen	79,76 €	79,76 €
Trittbrett, verkratzt, ersetzen (Bild 38, Bild 39, Bild 40)	662,37 €	662,37 €
Nothammer, fehlt, ersetzen	20,14 €	20,14 €
Luftgitter, beschädigt, ersetzen (Bild 16, Bild 17)	56,82 €	28,41 €

Bild 16 Luftgitter, beschädigt, ersetzen

Bild 17 Luftgitter, beschädigt, ersetzen

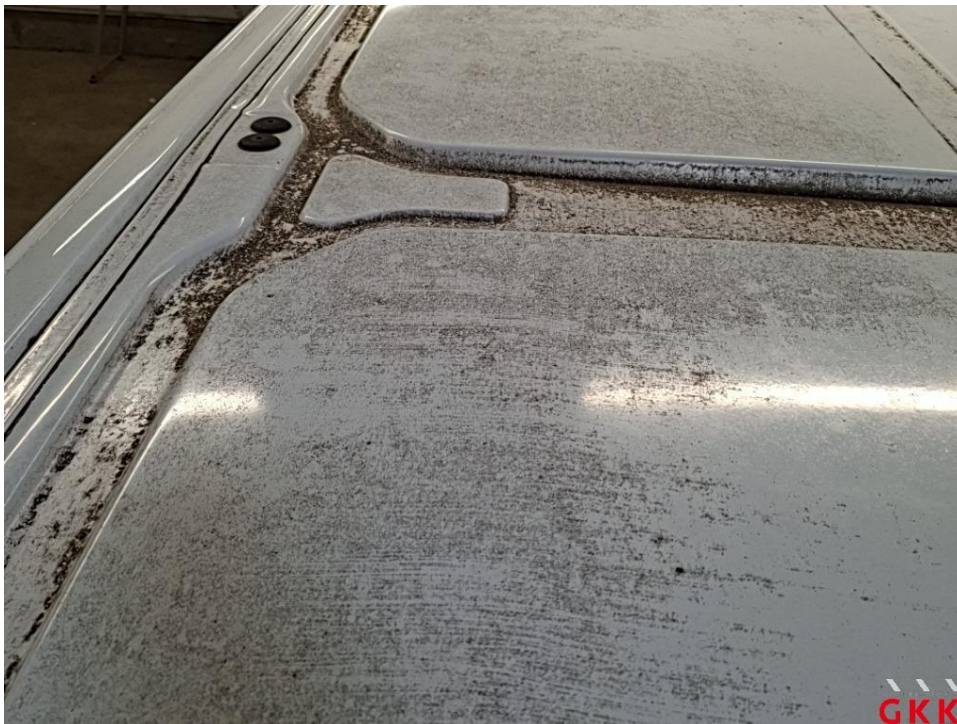
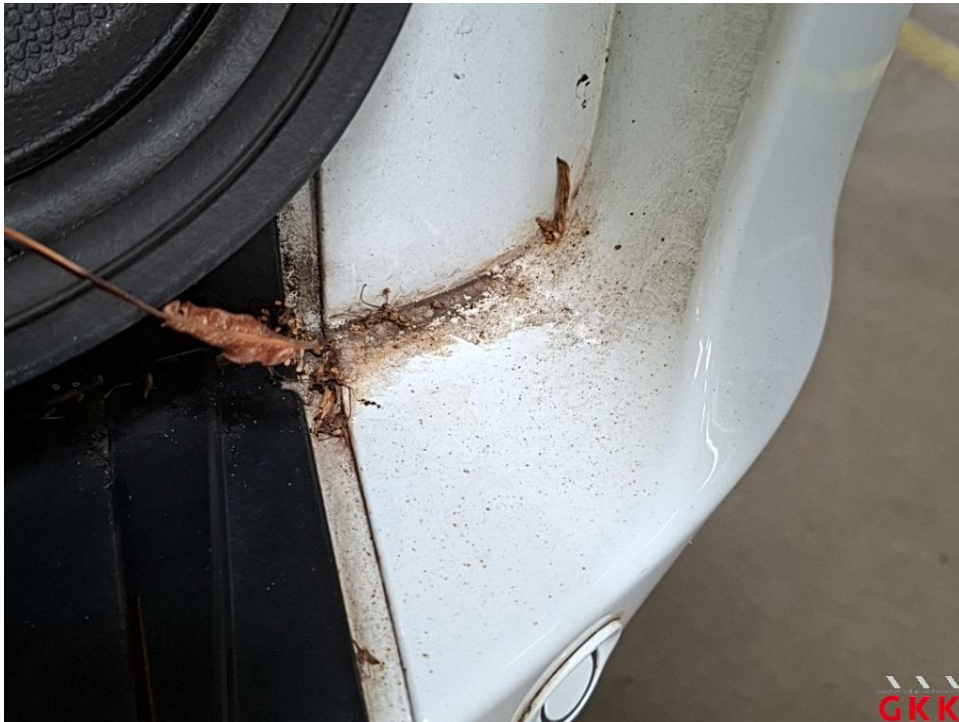
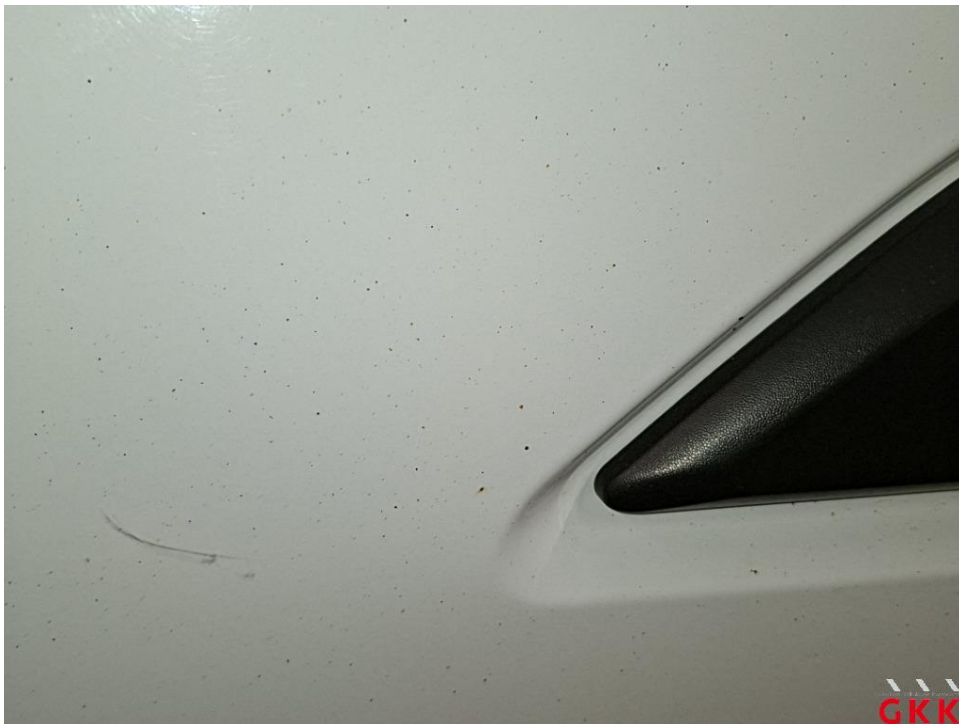
Bild 18 Fahrzeug, außen, Lackierung verwittert / matt, aufbereiten

Bild 19 Fahrzeug, außen, Lackierung verwittert / matt, aufbereiten

Bild 20 Fahrzeug, außen, Lackierung verwittert / matt, aufbereiten

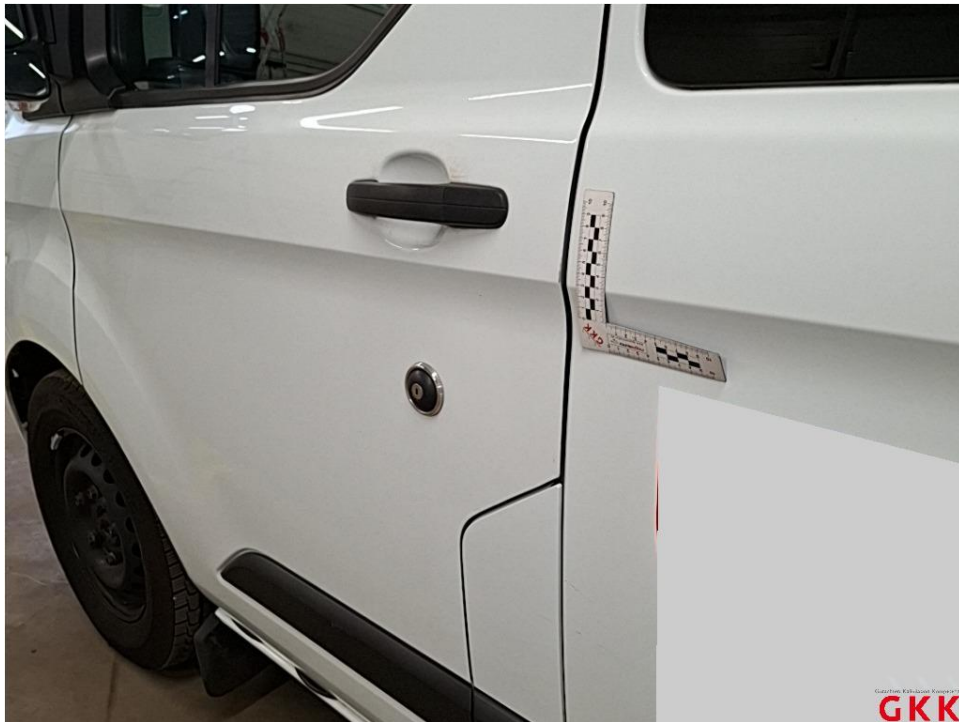
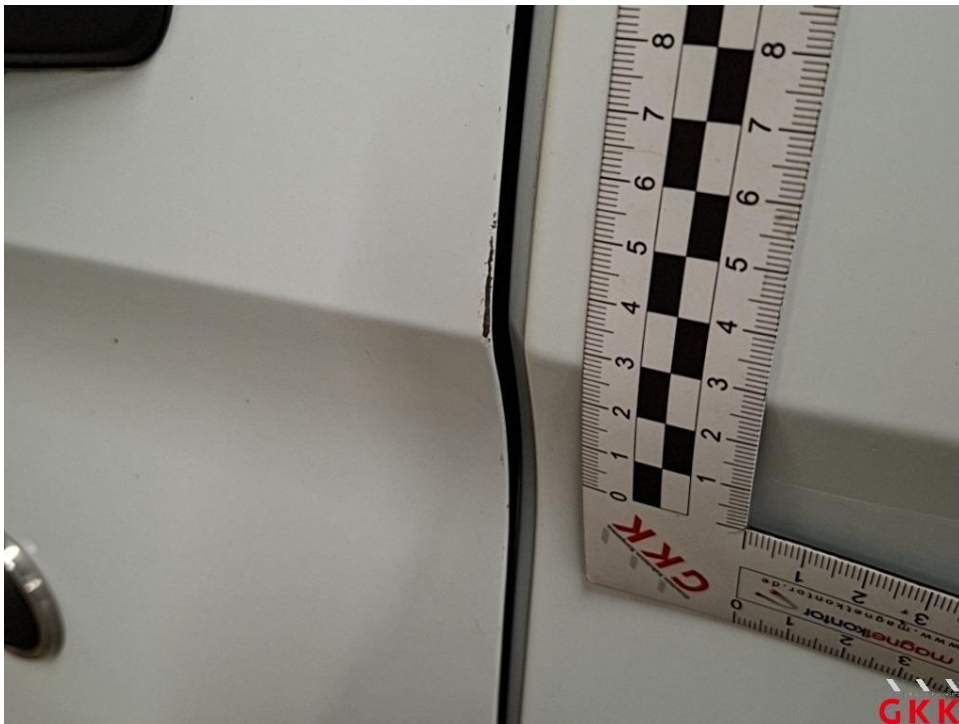
Bild 21 Tür vorne links, Kante, verkratzt, Smartrepair

Bild 22 Tür vorne links, Kante, verkratzt, Smartrepair

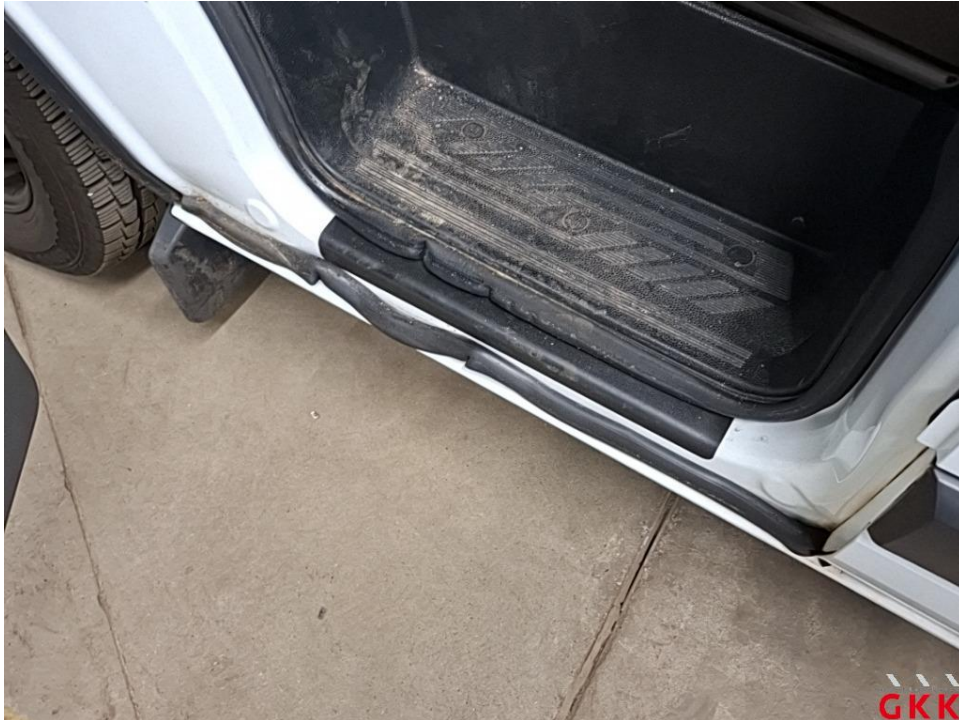
Bild 23 Tür vorne links, Dichtung -Einstieg-, lose, ersetzen

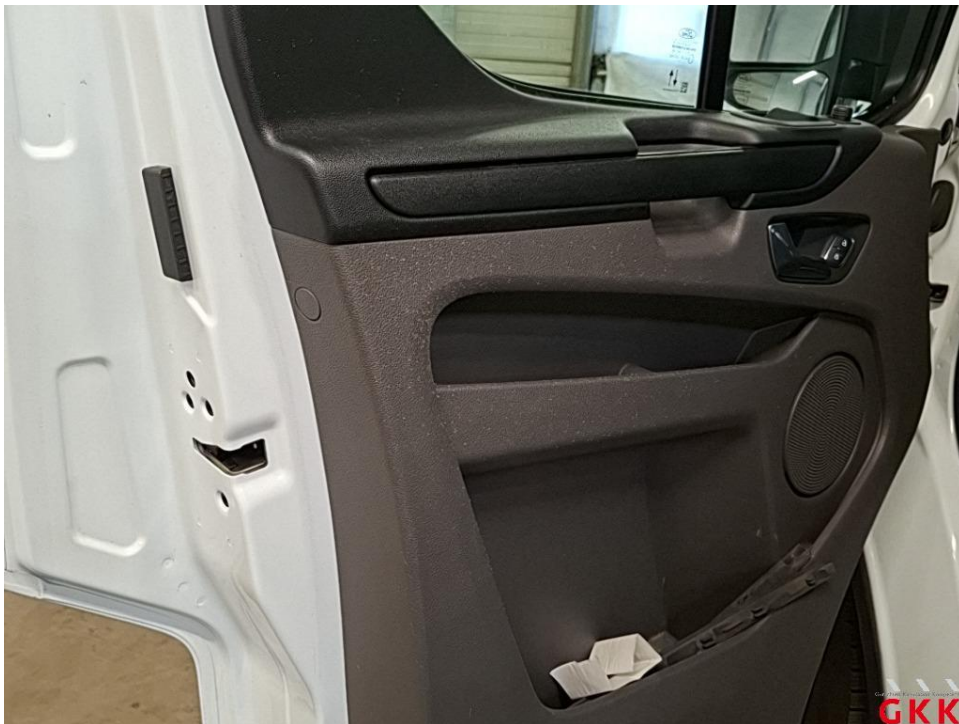
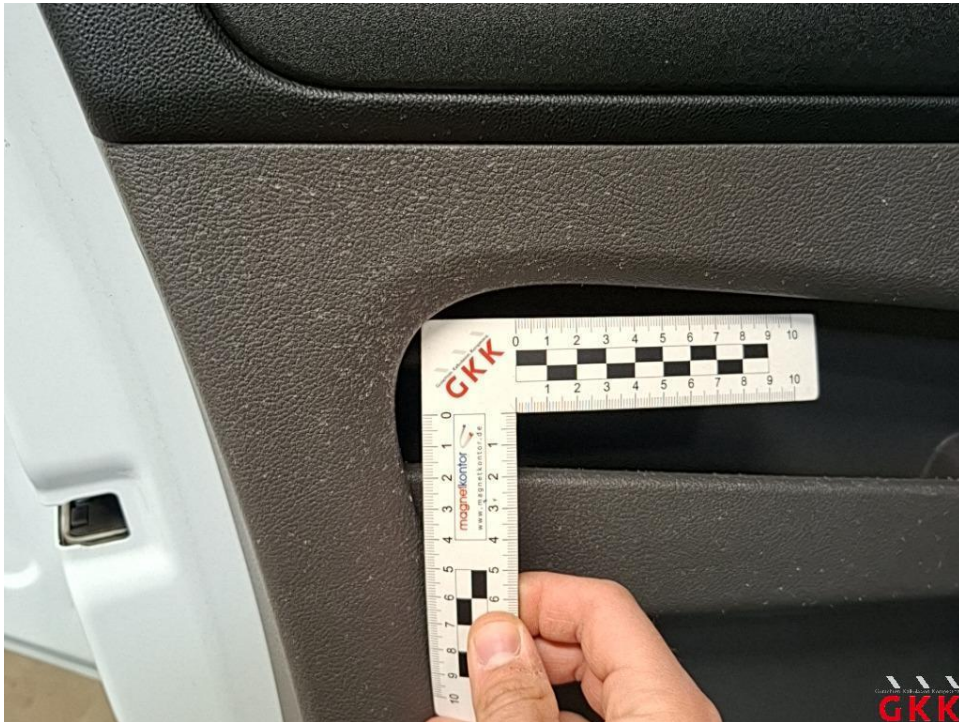
Bild 24 Tür vorne links, Innerverkleidung -Standard-, verkratzt, Smartrepair

Bild 25 Tür vorne links, Innenverkleidung -Standard-, verkratzt, Smartrepair

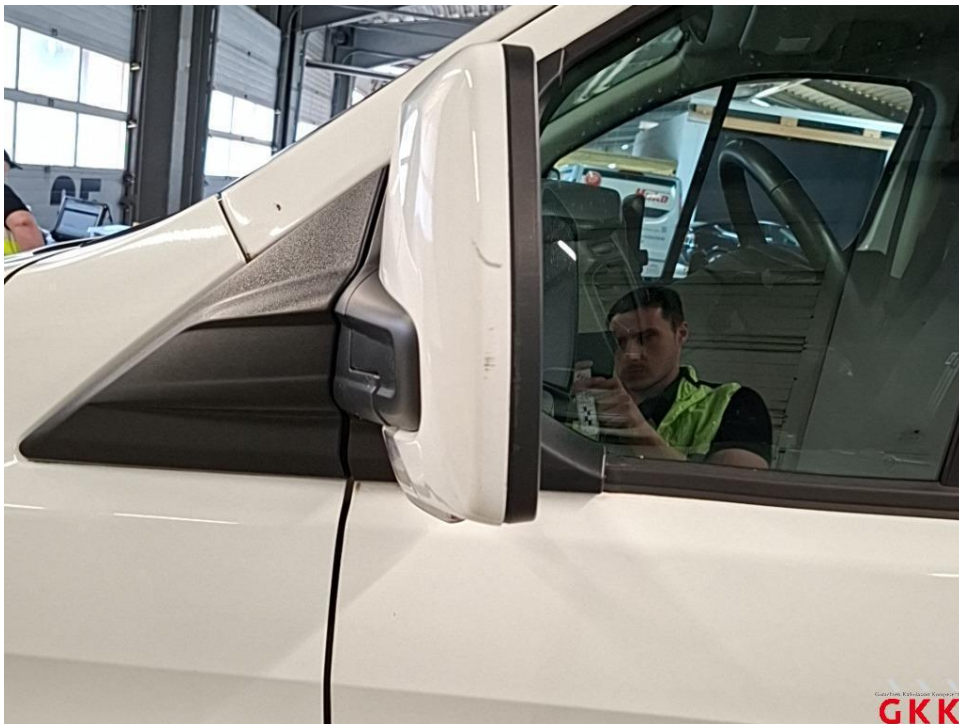
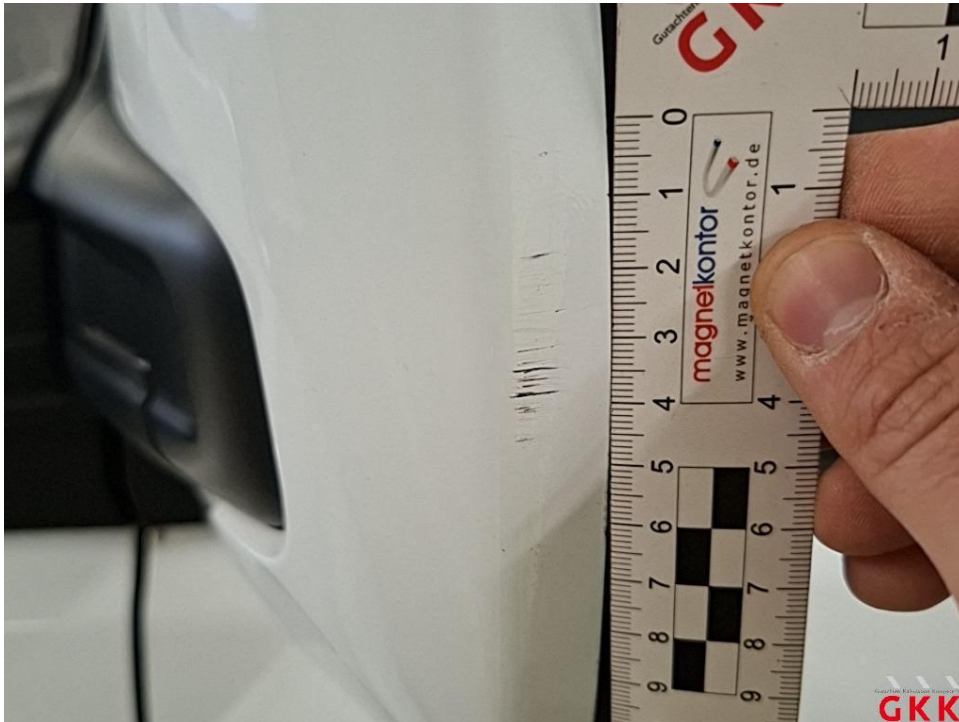
<b>Wertbeeinflussende Faktoren</b>		
<b>Seite links</b> (Angaben ohne MwSt.)	Reparaturkosten	MW
Spiegelgehäuse links Rahmen, verkratzt, ersetzen (Bild 28, Bild 29)	340,86 €	170,43 €
Spiegelgehäuse links Kappe -lackiert-, verkratzt, lackieren ohne LV (Bild 26, Bild 27)	94,41 €	47,21 €
Tür vorne links Kante, verkratzt, Smartrepair (Bild 21, Bild 22)	50,00 €	50,00 €
Tür vorne links Innenverkleidung -Standard-, verkratzt, Smartrepair (Bild 24, Bild 25)	120,00 €	120,00 €
Tür vorne links Dichtung -Einstieg-, lose, ersetzen (Bild 23)	178,80 €	89,40 €
<b>Seite rechts</b> (Angaben ohne MwSt.)	Reparaturkosten	MW
Tür vorne rechts, beschädigt, instand setzen - lackieren (Bild 47, Bild 48)	941,80 €	550,66 €
Spiegelgehäuse rechts Kappe -lackiert-, verkratzt, lackieren ohne LV (Bild 30, Bild 31)	94,41 €	47,21 €
Schiebetür rechts, beschädigt, instand setzen - lackieren (Bild 32, Bild 33, Bild 34)	963,85 €	601,57 €

Bild 26 Spiegelgehäuse links, Kappe -lackiert-, verkratzt, lackieren ohne LV

Bild 27 Spiegelgehäuse links, Kappe -lackiert-, verkratzt, lackieren ohne LV

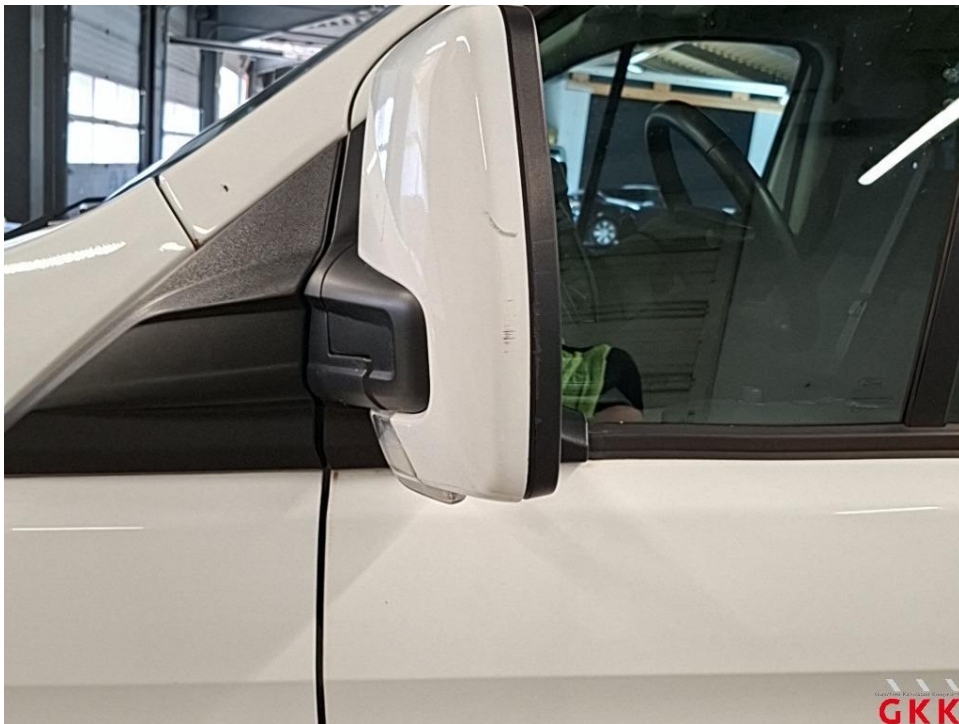
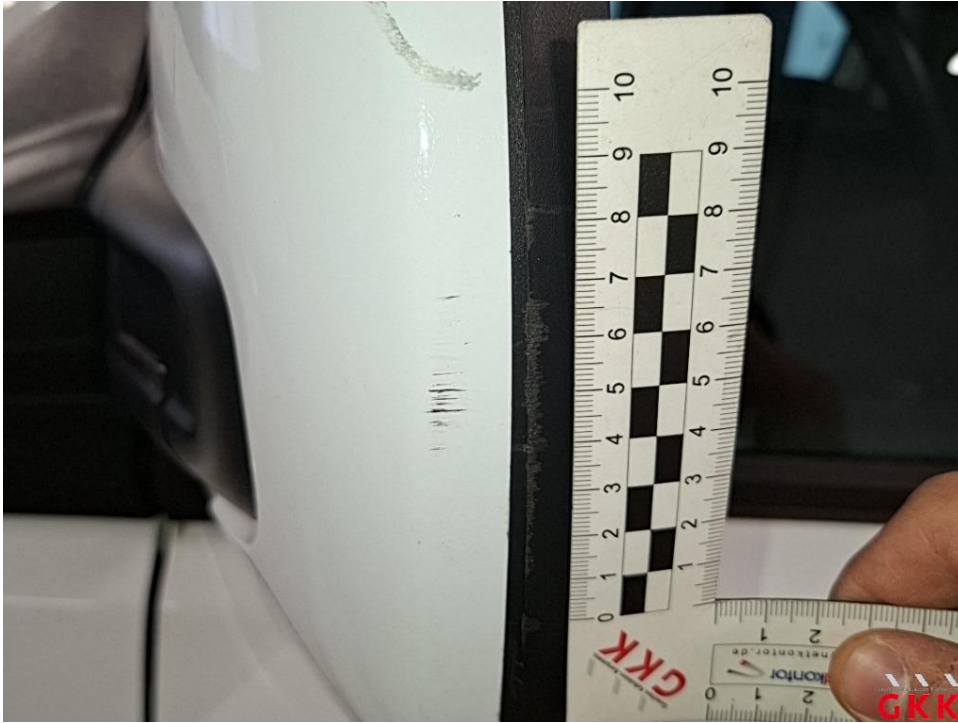
Bild 28 Spiegelgehäuse links, Rahmen, verkratzt, ersetzen

Bild 29 Spiegelgehäuse links, Rahmen, verkratzt, ersetzen

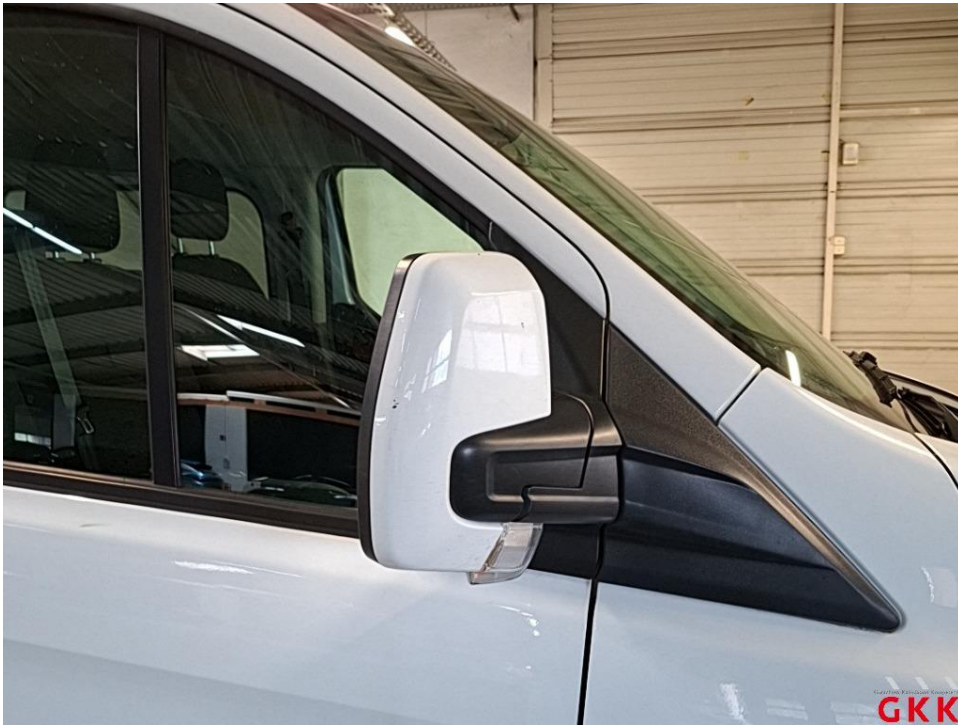
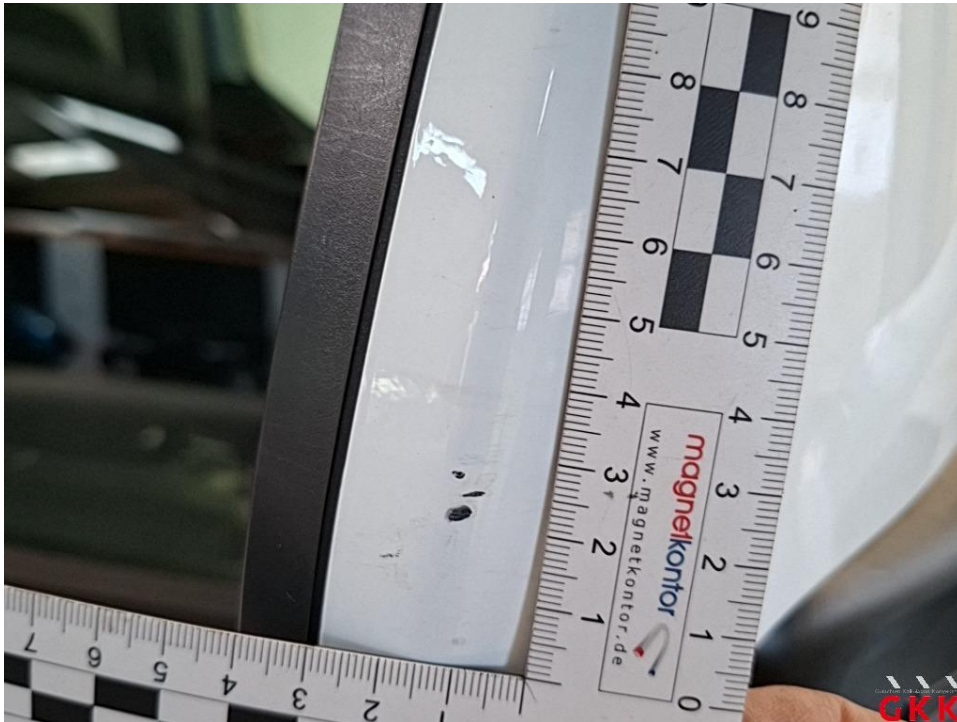
Bild 30 Spiegelgehäuse rechts, Kappe -lackiert-, verkratzt, lackieren ohne LV

Bild 31 Spiegelgehäuse rechts, Kappe -lackiert-, verkratzt, lackieren ohne LV

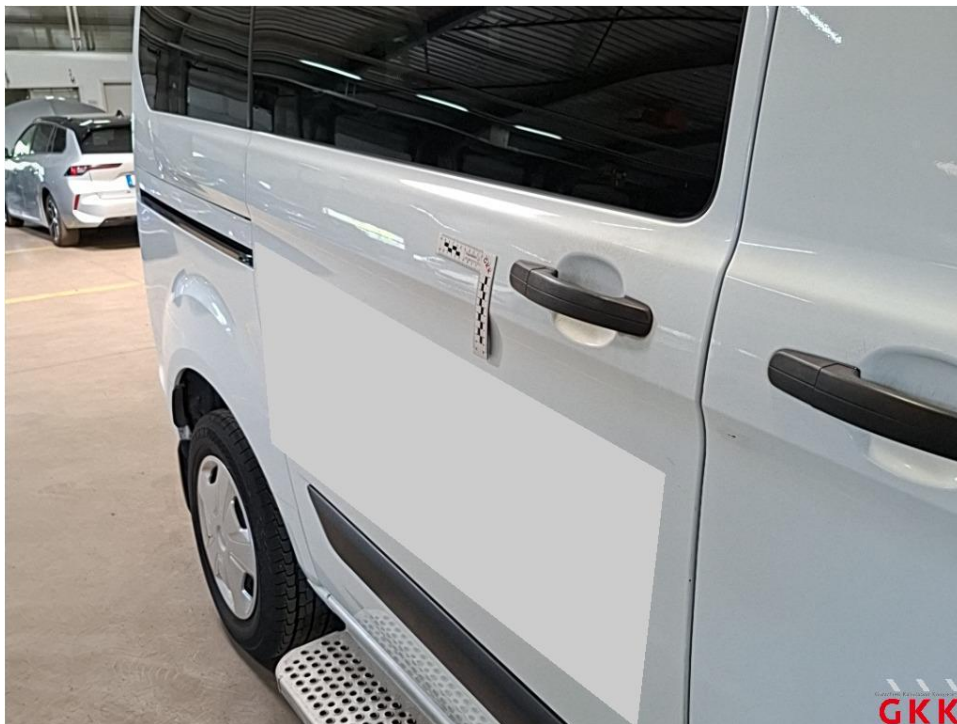
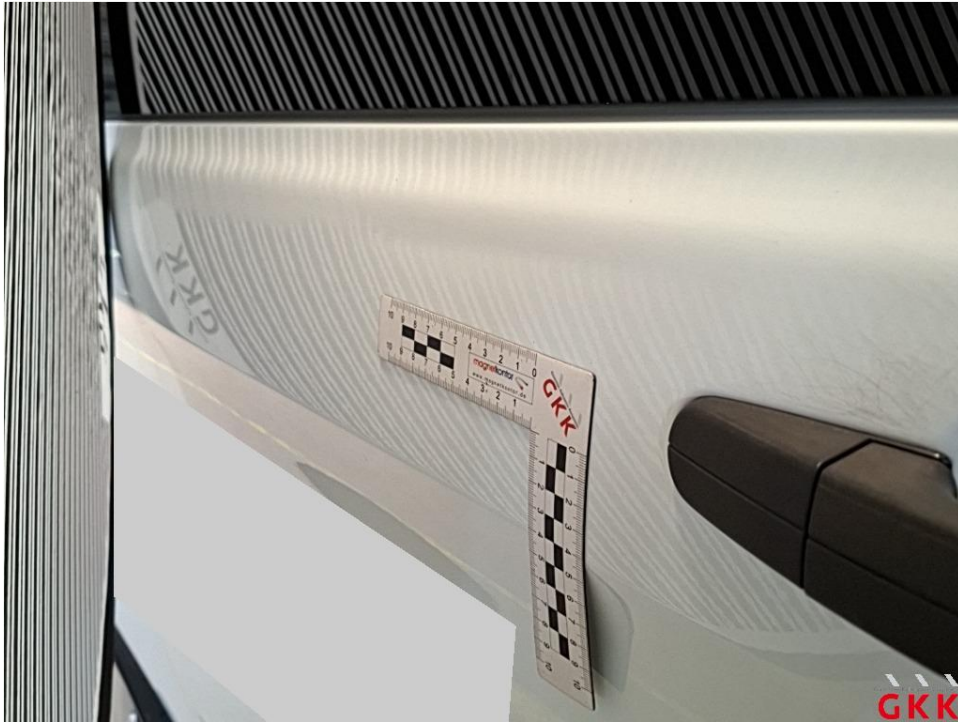
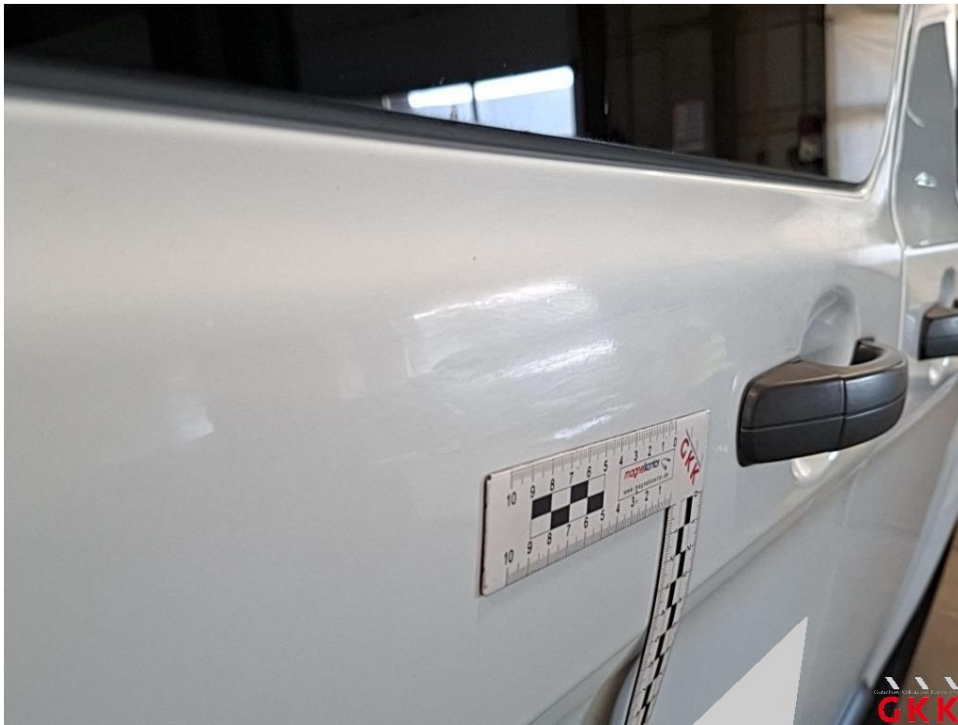
Bild 32 Schiebetür rechts, beschädigt, instand setzen - lackieren

Bild 33 Schiebetür rechts, beschädigt, instand setzen - lackieren

Bild 34 Schiebetür rechts, beschädigt, instand setzen - lackieren

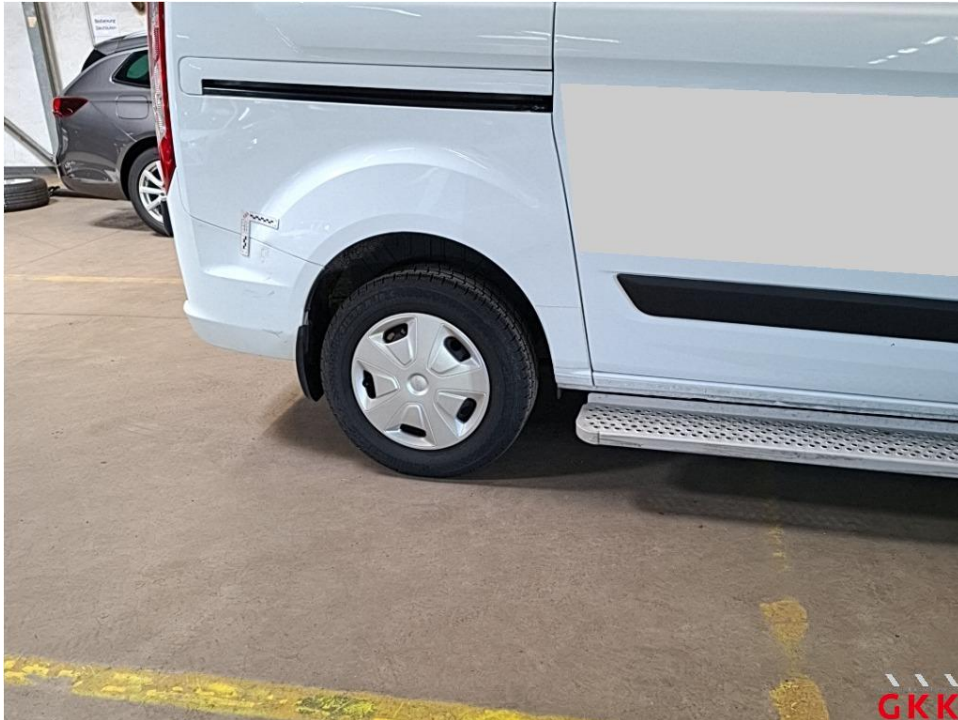
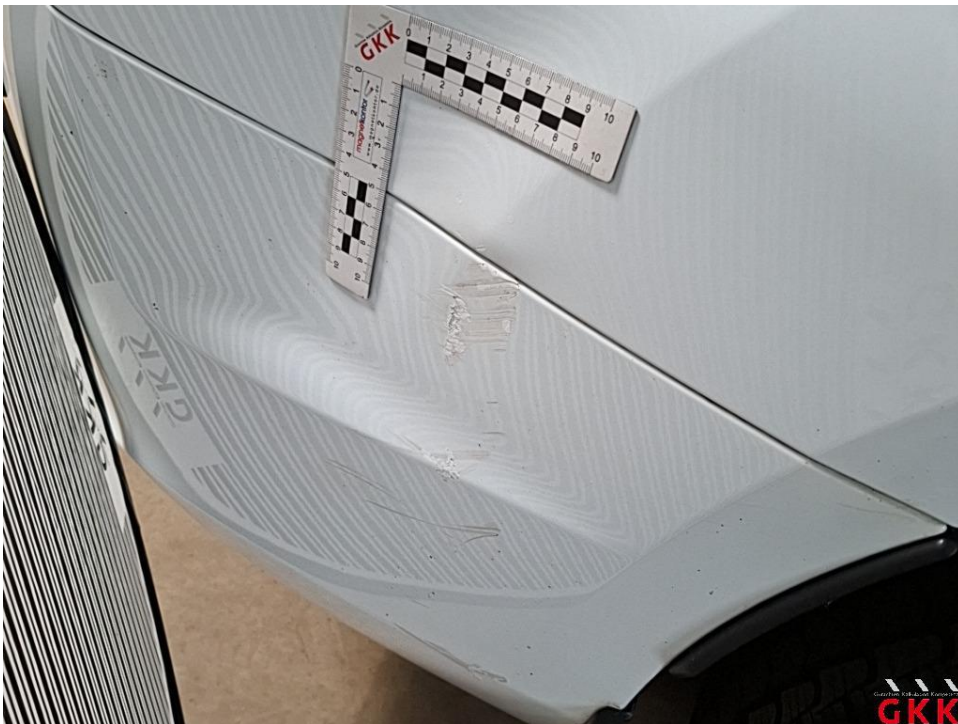
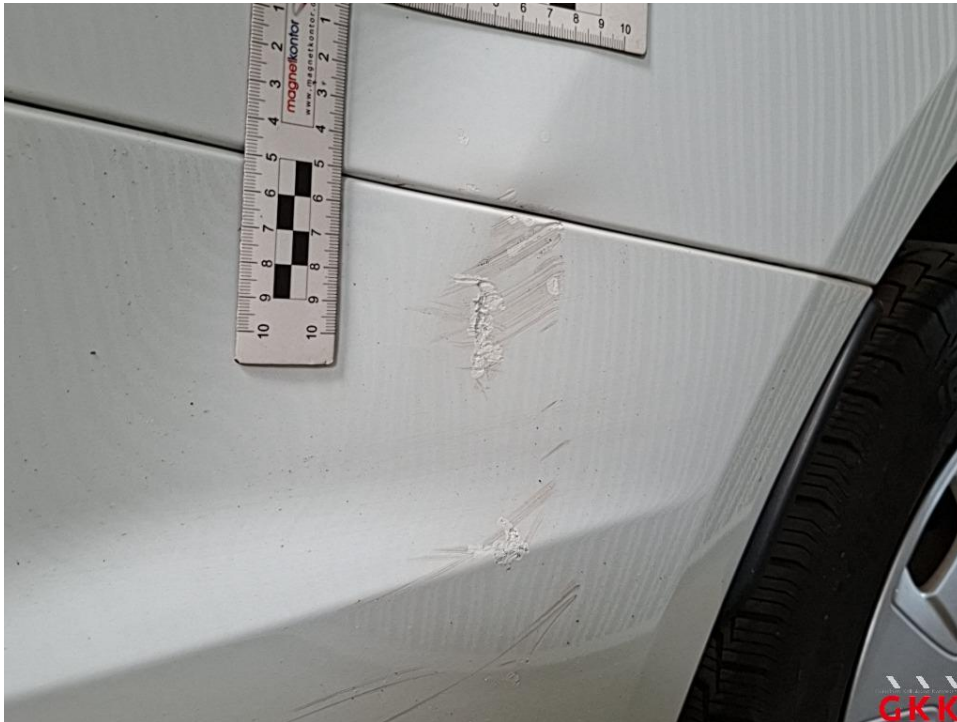
Bild 35 Fahrzeug, Seite rechts, Unfallschaden, Unfallschaden beheben

Bild 36 Fahrzeug, Seite rechts, Unfallschaden, Unfallschaden beheben

Bild 37 Fahrzeug, Seite rechts, Unfallschaden, Unfallschaden beheben

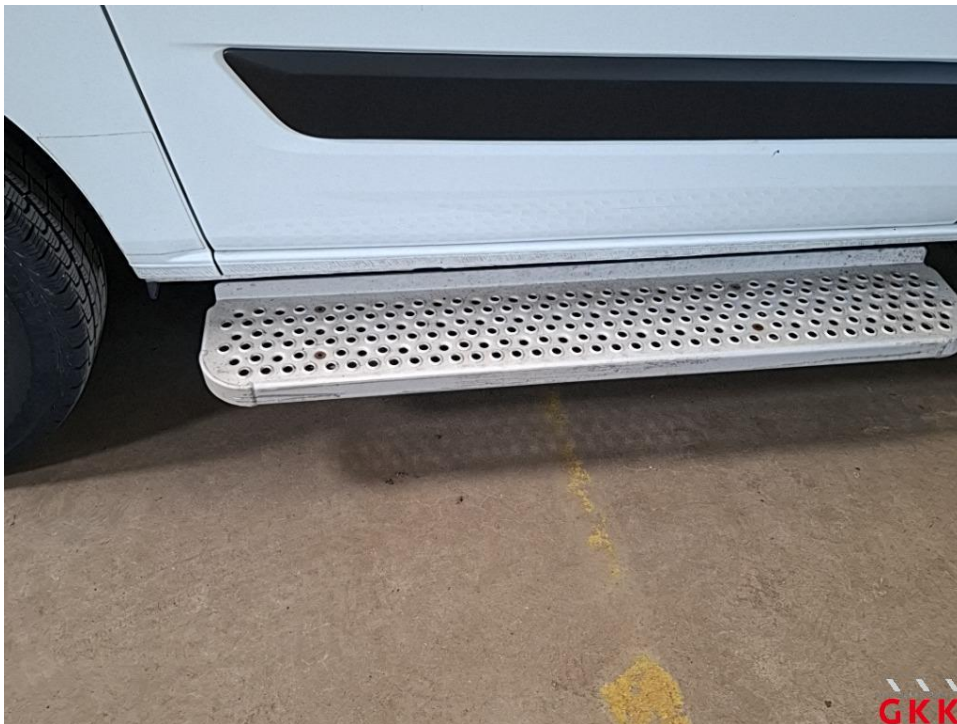
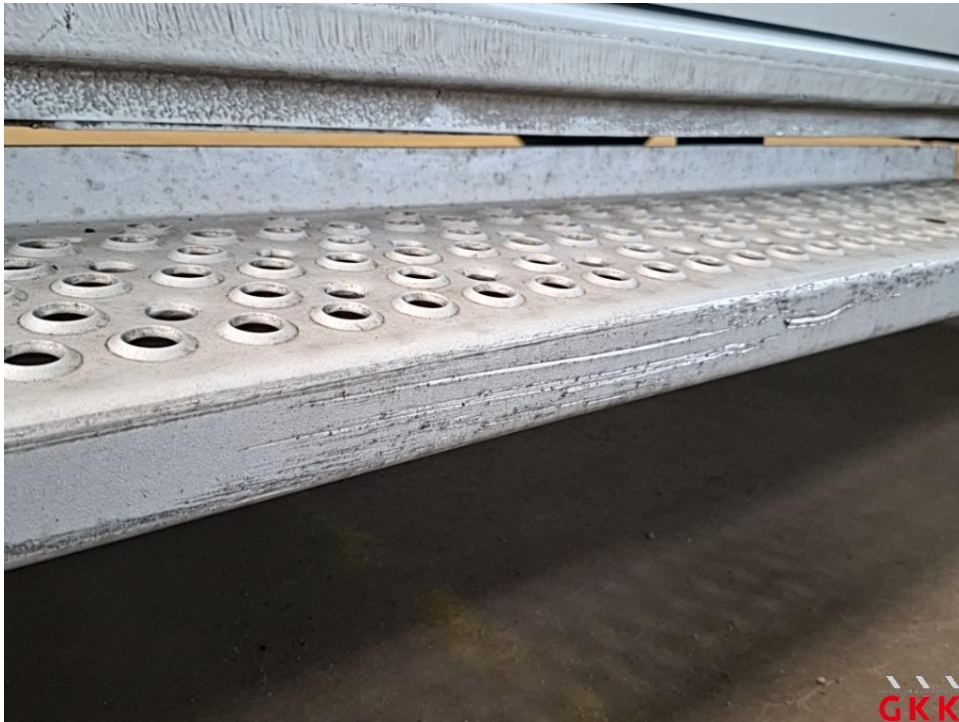
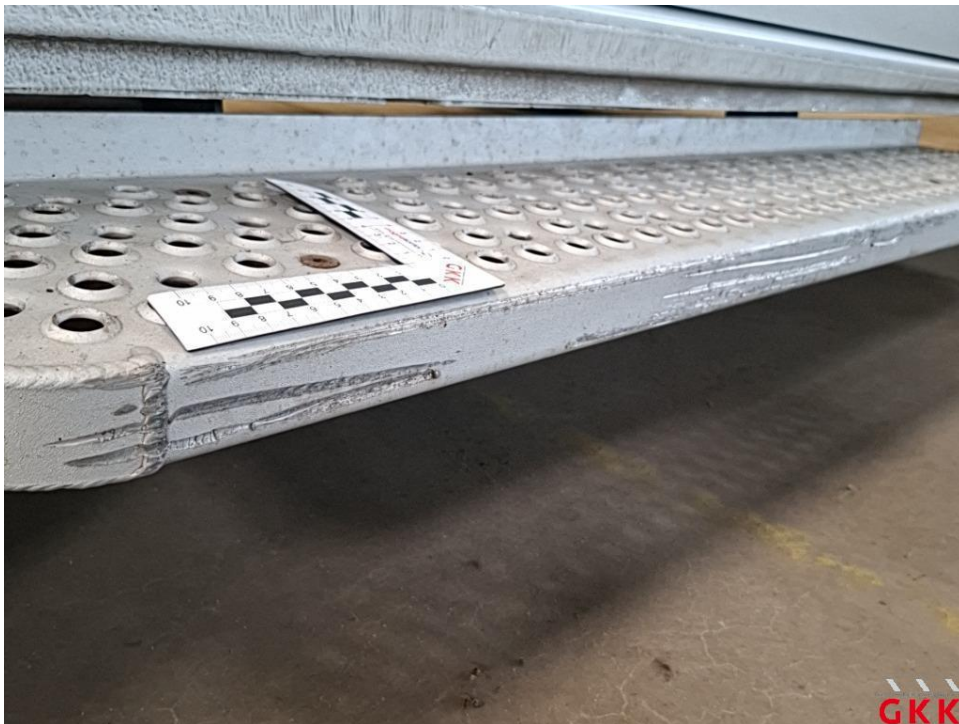
Bild 38 Trittbrett, verkratzt, ersetzen

Bild 39 Trittbrett, verkratzt, ersetzen

Bild 40 Trittbrett, verkratzt, ersetzen

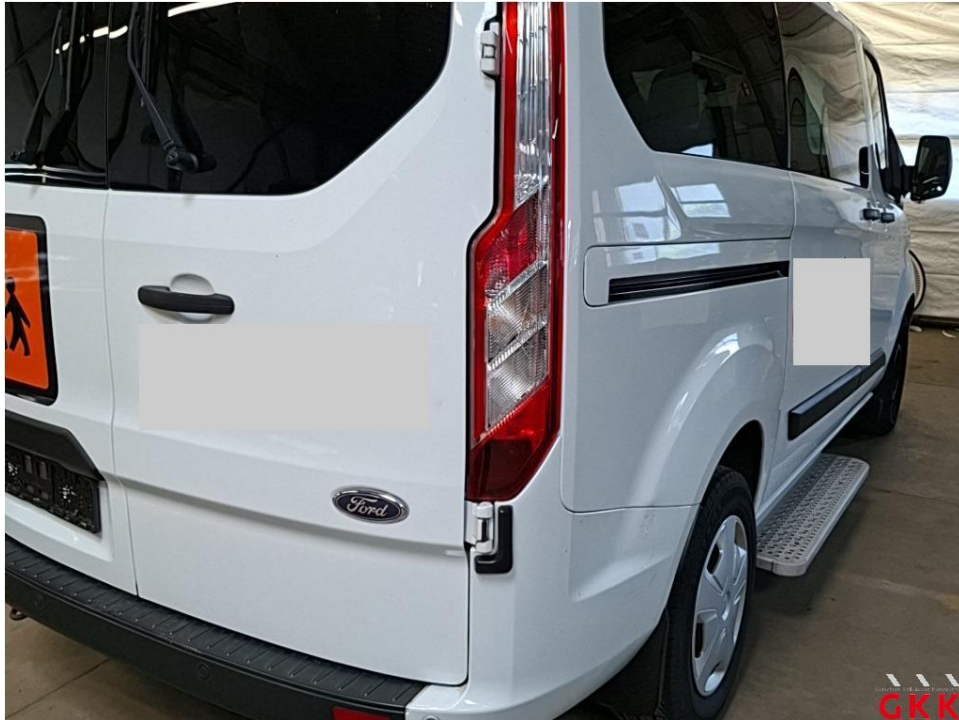
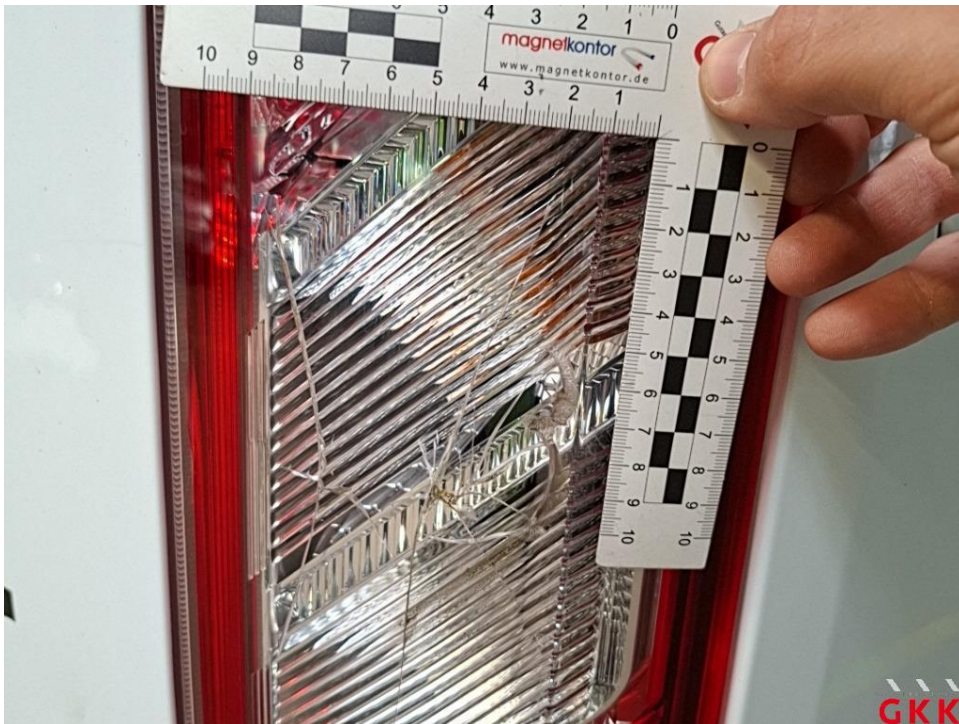
<b>Heck</b> (Angaben ohne MwSt.)	Reparaturkosten	MW
Stoßfänger hinten Verkleidung -unlackiert-, beschädigt, ersetzen (Bild 45, Bild 46)	234,45 €	117,23 €
Rückleuchte rechts außen, beschädigt, ersetzen (Bild 41, Bild 42)	189,29 €	189,29 €
Hecktür rechts, beschädigt, instand setzen - lackieren (Bild 43, Bild 44)	708,50 €	434,01 €
<b>Exterieur</b> (Angaben ohne MwSt.)	Reparaturkosten	MW
Beschriftungs- / Werbefolie, beklebt, entkleben	120,00 €	120,00 €
<b>Interieur</b> (Angaben ohne MwSt.)	Reparaturkosten	MW
Kombiinstrument Motorkontrollleuchte, aktiv, prüfen	79,76 €	79,76 €
<b>Technik</b> (Angaben ohne MwSt.)	Reparaturkosten	MW
Motor, unrunder Lauf, prüfen (Bild 13, Bild 14, Bild 15)	159,52 €	159,52 €
<b>Zubehör, Bordwerkzeug</b> (Angaben ohne MwSt.)	Reparaturkosten	MW
Bordmappe komplett, fehlt, ersetzen	45,00 €	45,00 €
<b>Sonstiges</b> (Angaben ohne MwSt.)	Reparaturkosten	MW
HU (Hauptunters.) PKW / Transporter, kein gültiger Nachweis vorhanden, durchführen	132,77 €	132,77 €

Bild 41 Rückleuchte rechts, außen, beschädigt, ersetzen

Bild 42 Rückleuchte rechts, außen, beschädigt, ersetzen
