## Wertgutachten

<b>Ihr Auftrag vom</b>	21.05.2026 durch Raiffeisen-Impuls Fuhrparkmanagement GmbH & Co. KG
<b>Besichtigungsort</b>	36272 Niederaula, Industriestraße 11
<b>Besichtigungsdatum</b>	08.06.2026
<b>Referenznummern</b>	0002052863

**Fahrzeugident.-Nr.** WF01XXTTG1MM48923

<b>Fahrzeugart</b>	Transporter - Van	<b>Farbton / Lackart</b>	Weiß / Uni
<b>Hersteller</b>	Ford	<b>Nächste HU</b>	keine Angabe
<b>Typ / Verkaufsbez.</b>	Transit/Tourneo Custom 2.0 TDCi Kombi 320 L1 Trend	<b>Laufleistung abgelesen</b>	89.807 km
<b>Erstzulassung</b>	25.05.2021	<b>Emissionsklasse</b>	keine Angabe
<b>Getriebe / Gänge</b>	Manuell / 6	<b>Sitzplätze / Türen</b>	9 / 5
<b>Achsen / angetrieben</b>	2 / 1	<b>Anzahl Besitzer</b>	keine Angabe
<b>Motorart</b>	Reihenmotor / Diesel	<b>Hubraum / Nennleistung</b>	1.997 ccm / 77 KW
<b>Antriebsart</b>	Frontantrieb

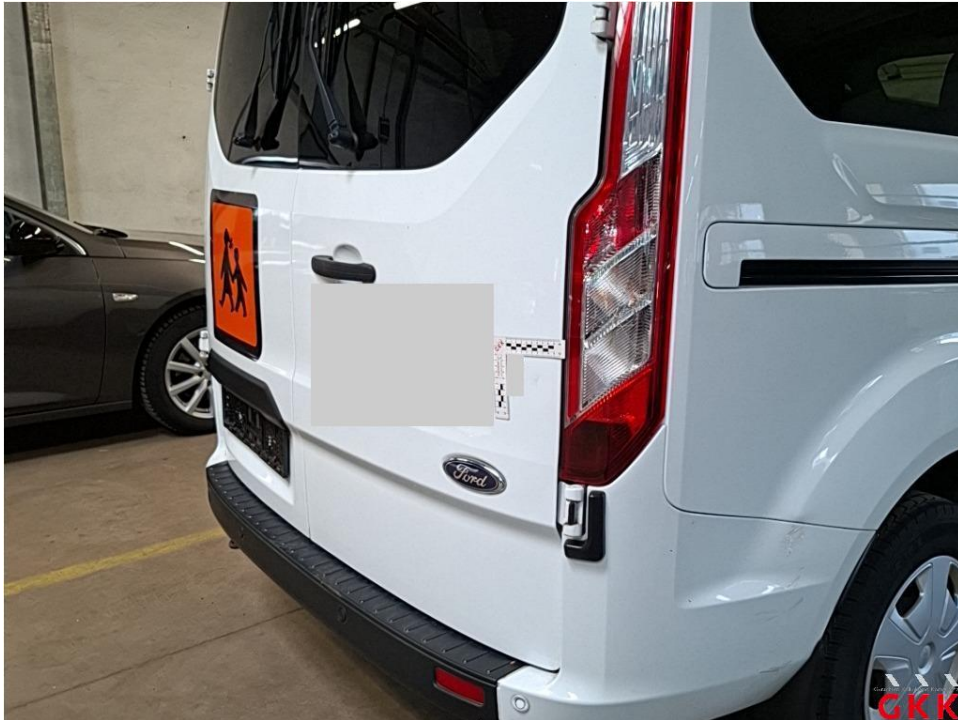
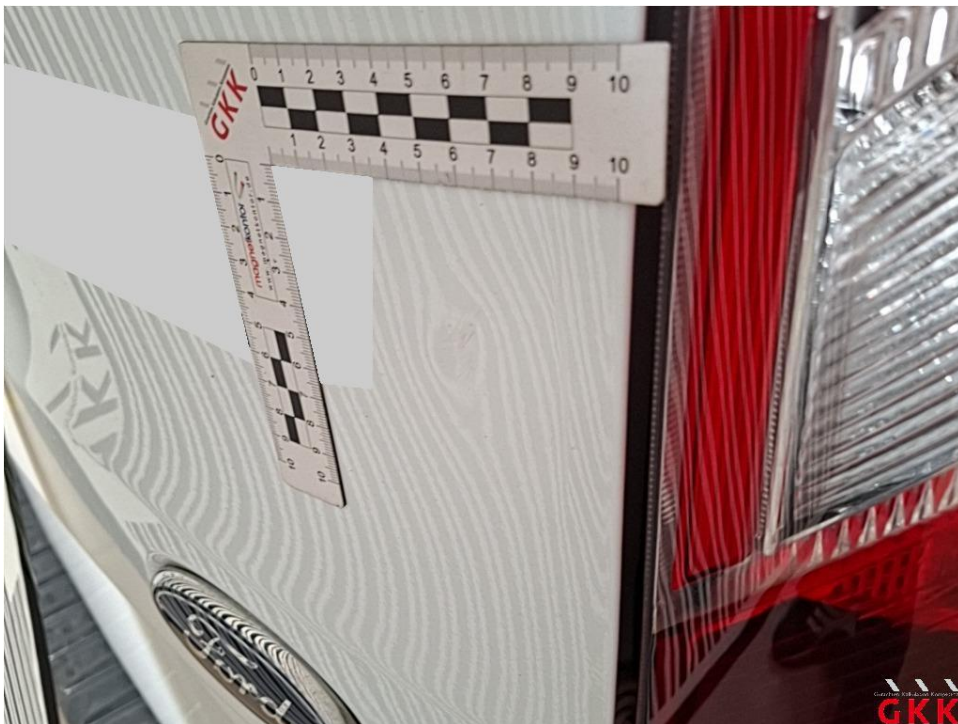
<b>Heck</b> (Angaben ohne MwSt.)	Reparaturkosten	MW
Stoßfänger hinten Verkleidung -unlackiert-, beschädigt, ersetzen (Bild 45, Bild 46)	234,45 €	117,23 €
Rückleuchte rechts außen, beschädigt, ersetzen (Bild 41, Bild 42)	189,29 €	189,29 €
Hecktür rechts, beschädigt, instand setzen - lackieren (Bild 43, Bild 44)	708,50 €	434,01 €
<b>Exterieur</b> (Angaben ohne MwSt.)	Reparaturkosten	MW
Beschriftungs- / Werbefolie, beklebt, entkleben	120,00 €	120,00 €
<b>Interieur</b> (Angaben ohne MwSt.)	Reparaturkosten	MW
Kombiinstrument Motorkontrollleuchte, aktiv, prüfen	79,76 €	79,76 €
<b>Technik</b> (Angaben ohne MwSt.)	Reparaturkosten	MW
Motor, unrunder Lauf, prüfen (Bild 13, Bild 14, Bild 15)	159,52 €	159,52 €
<b>Zubehör, Bordwerkzeug</b> (Angaben ohne MwSt.)	Reparaturkosten	MW
Bordmappe komplett, fehlt, ersetzen	45,00 €	45,00 €
<b>Sonstiges</b> (Angaben ohne MwSt.)	Reparaturkosten	MW
HU (Hauptunters.) PKW / Transporter, kein gültiger Nachweis vorhanden, durchführen	132,77 €	132,77 €

Bild 43 Hecktür rechts, beschädigt, instand setzen - lackieren

Bild 44 Hecktür rechts, beschädigt, instand setzen - lackieren

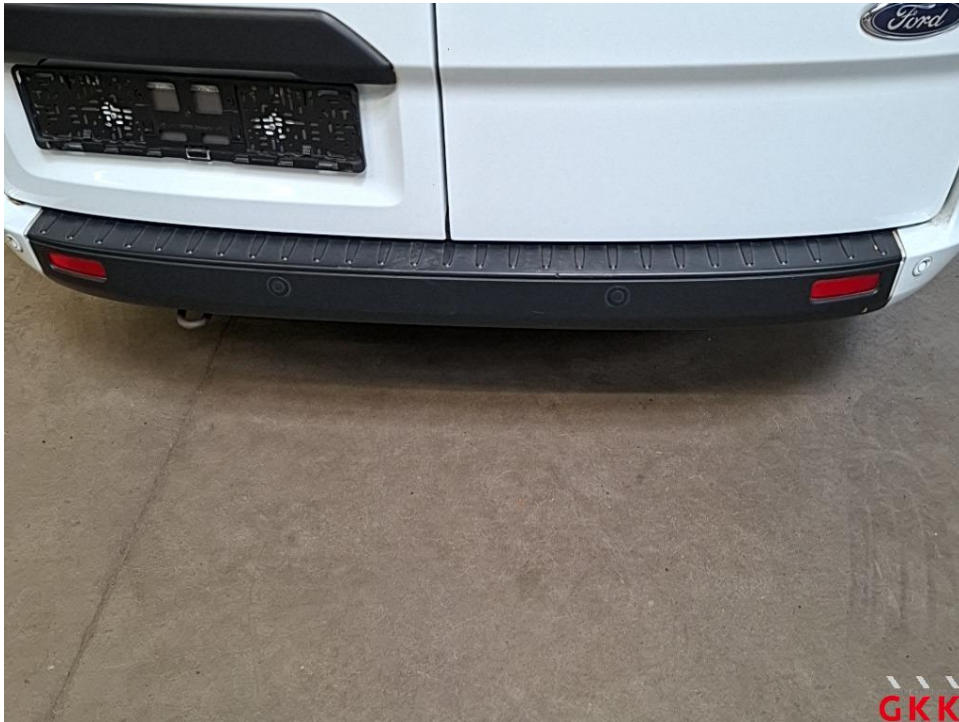
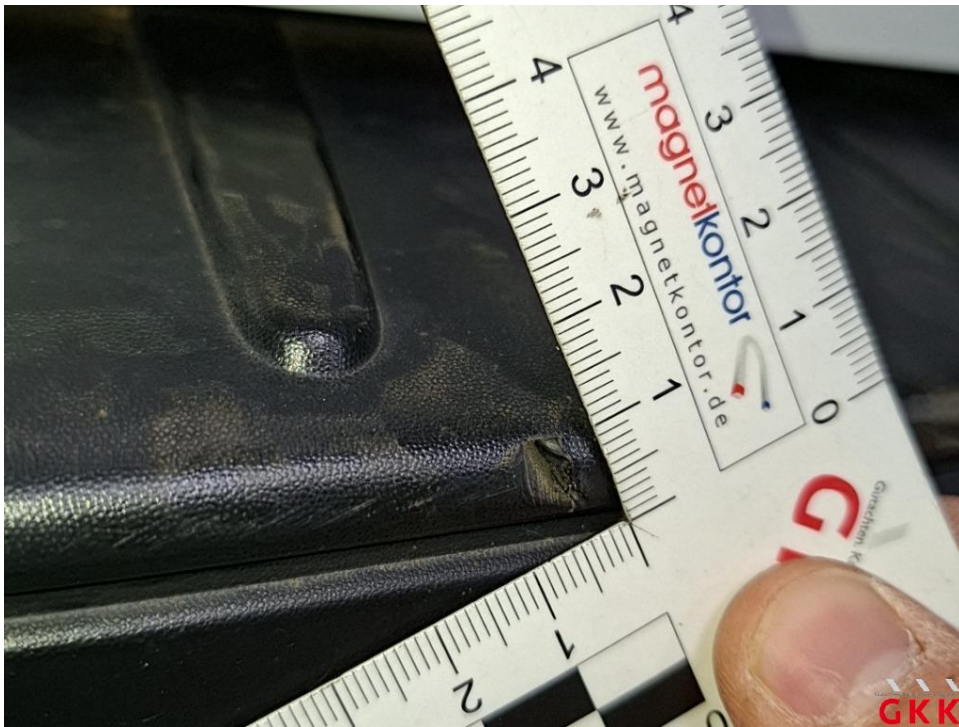
Bild 45 Stoßfänger hinten, Verkleidung -unlackiert-, beschädigt, ersetzen

Bild 46 Stoßfänger hinten, Verkleidung -unlackiert-, beschädigt, ersetzen

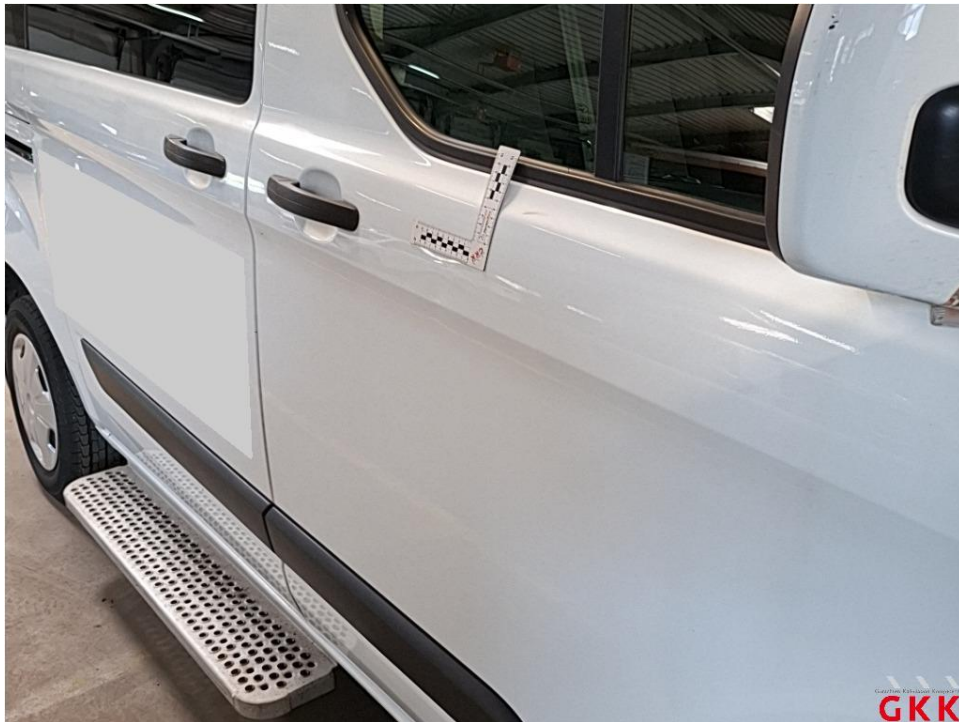
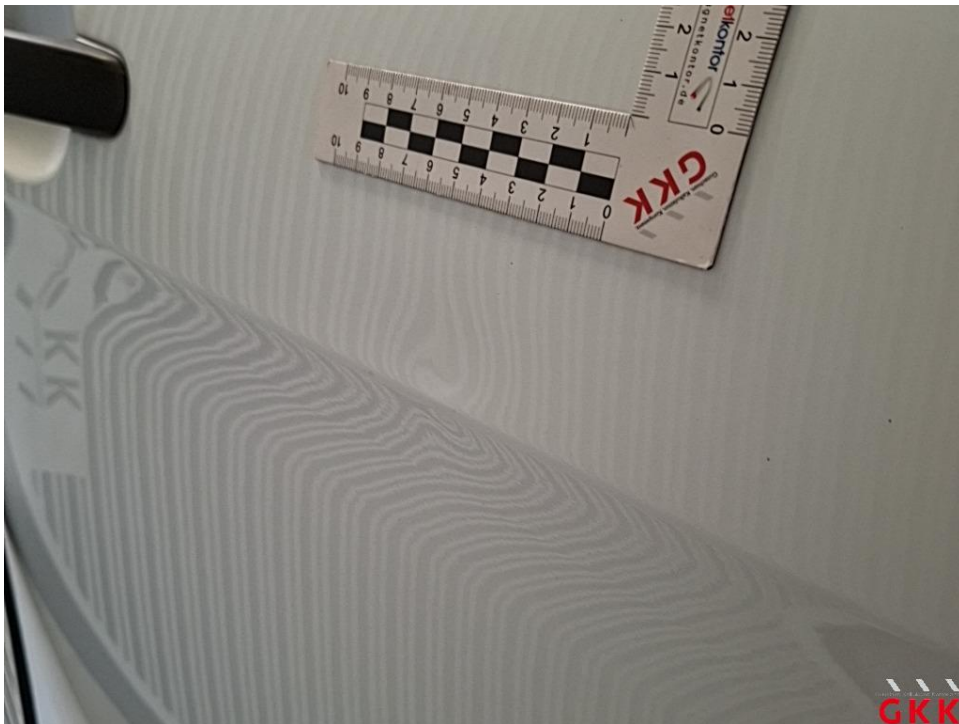
Bild 47 Tür vorne rechts, beschädigt, instand setzen - lackieren

Bild 48 Tür vorne rechts, beschädigt, instand setzen - lackieren
