**Fahrzeug:** SKODA Octavia 2.0 TDI 110kW AMBITION COMBI Kombi5-türig 1968 ccm 150 PS / 110 KW Diesel 6-Gang Manuell

Unfall-/Schadenspiegel

## Zustandsbericht

Besichtigungsdatum: 25.06.2026  
**Protokollnummer: 46160548**  
Anlieferungsdatum: 25.06.2026

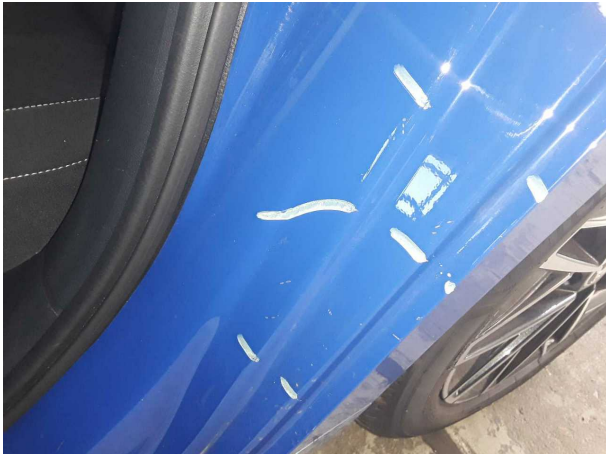
| Nr. | Bauteilgruppe | Beschreibung |
|---|---|---|
| 1 | Seitenwand links | Einstieg - verkratzt / verschürft - Smart Repair |

**Beschädigung #1:** Seitenwand links: Einstieg - verkratzt / verschürft - Smart Repair

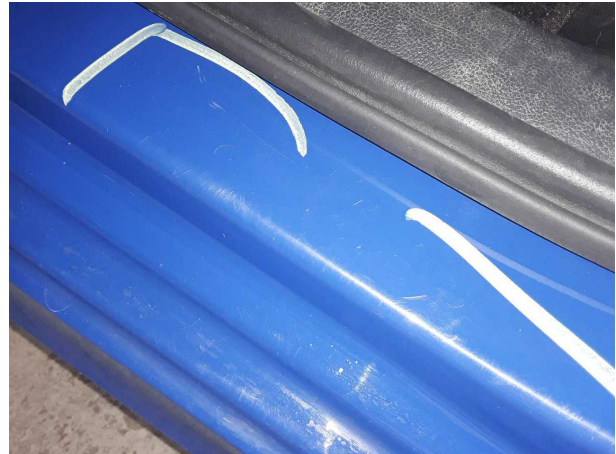
**Beschädigung #1:** Seitenwand links: Einstieg - verkratzt / verschürft - Smart Repair

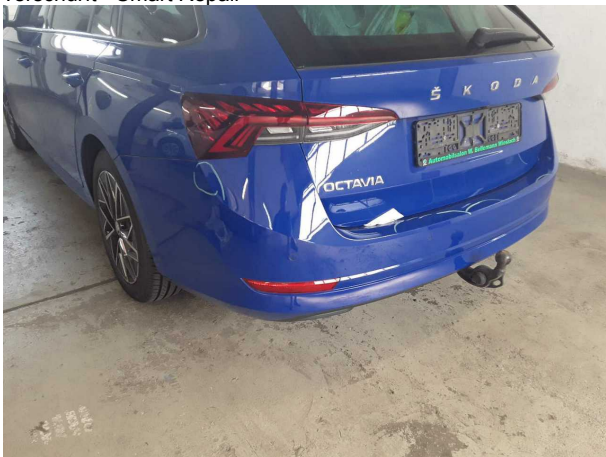
| Nr. | Bauteilgruppe | Beschreibung |
|---|---|---|
| 2 | Stoßfänger hinten | Stoßfänger hinten - verkratzt / verschürft - lackieren |

**Beschädigung #2:** Stossfänger hinten: Stossfänger hinten - verkratzt / verschürft - lackieren

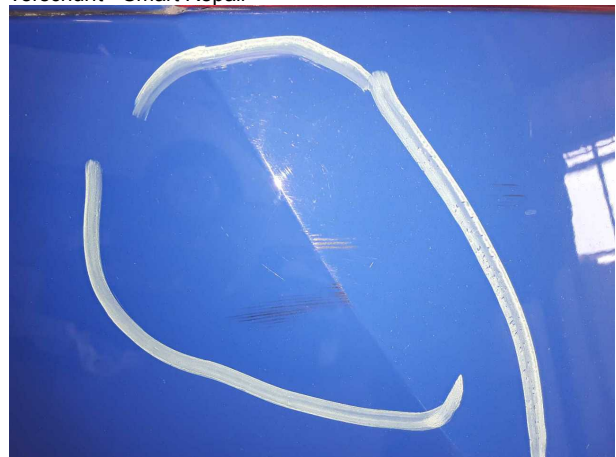
**Beschädigung #2:** Stossfänger hinten: Stossfänger hinten - verkratzt / verschürft - lackieren

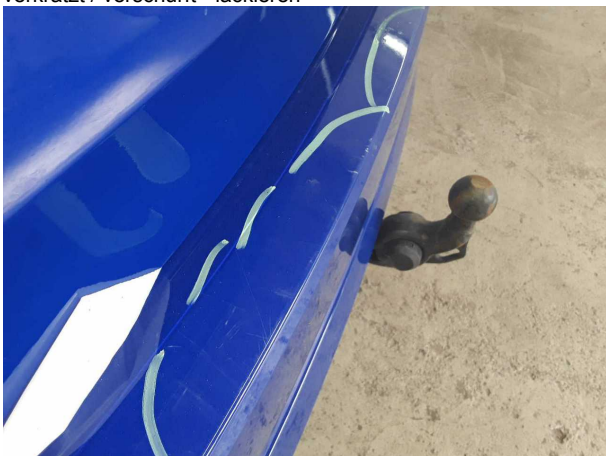
**Beschädigung #2:** Stossfänger hinten: Stossfänger hinten - verkratzt / verschürft - lackieren

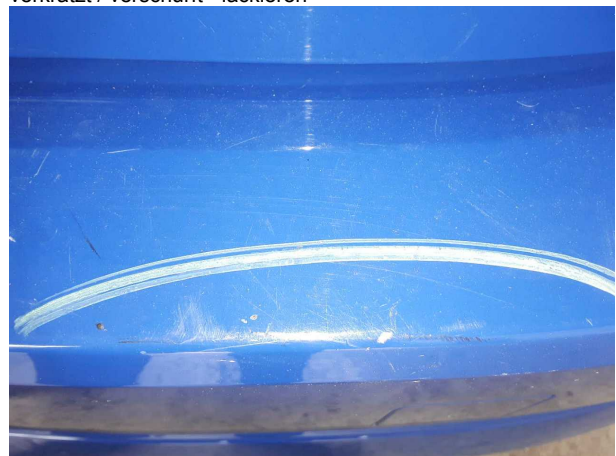
**Beschädigung #2:** Stossfänger hinten: Stossfänger hinten - verkratzt / verschürft - lackieren

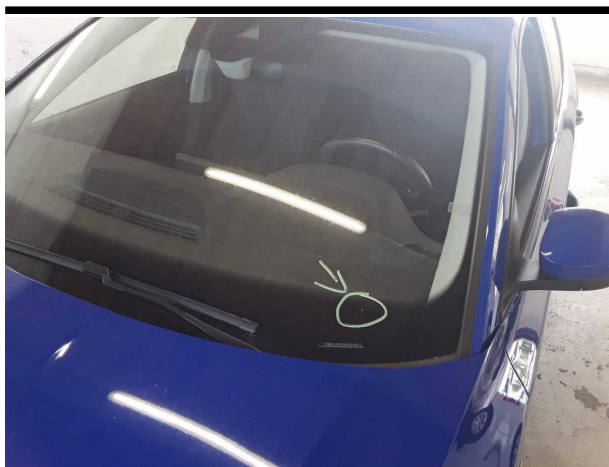
| Nr. | Bauteilgruppe | Beschreibung |
|---|---|---|
| 3 | Verglasung | Frontscheibe (Rissbildung) - Steinschlag - erneuern |

**Beschädigung #3:** Verglasung: Frontscheibe (Rissbildung) - Steinschlag - erneuern

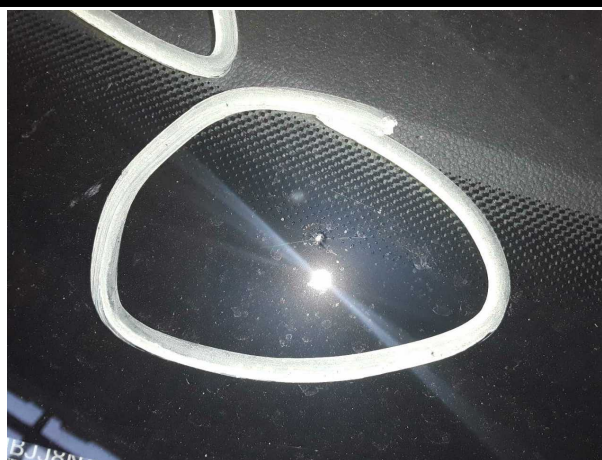
**Beschädigung #3:** Verglasung: Frontscheibe (Rissbildung) - Steinschlag - erneuern

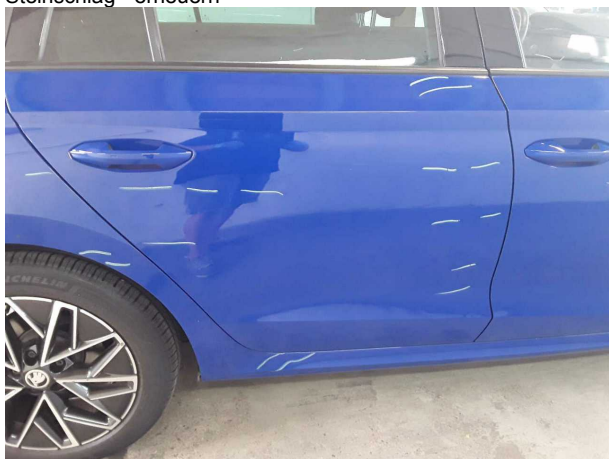
| Nr. | Bauteilgruppe | Beschreibung |
|---|---|---|
| 4 | Tür hinten rechts | Tür - verkratzt / verschürft - lackieren |

**Beschädigung #4:** Tür hinten rechts: Tür - verkratzt / verschürft - lackieren

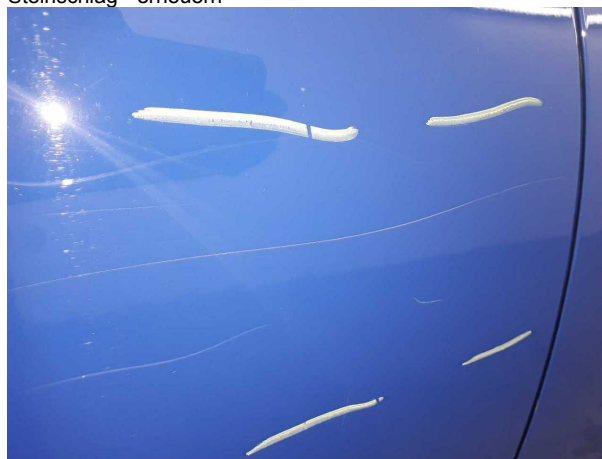
**Beschädigung #4:** Tür hinten rechts: Tür - verkratzt / versch... - lackieren

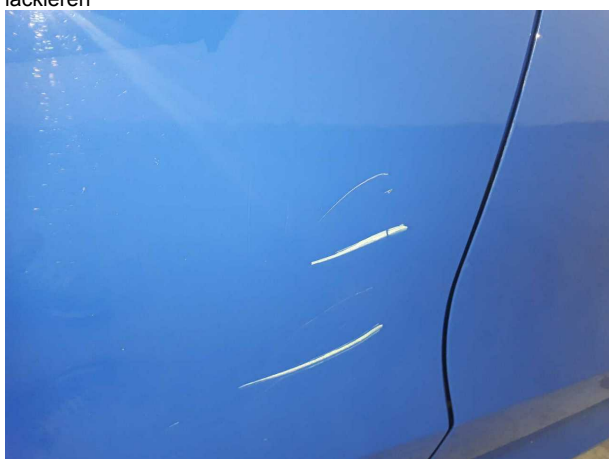
**Beschädigung #4:** Tür hinten rechts: Tür - verkratzt / verschürft - lackieren

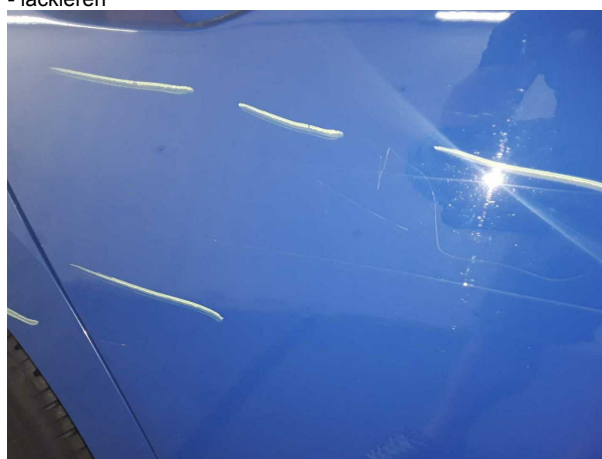
**Beschädigung #4:** Tür hinten rechts: Tür - verkratzt / versch... - lackieren

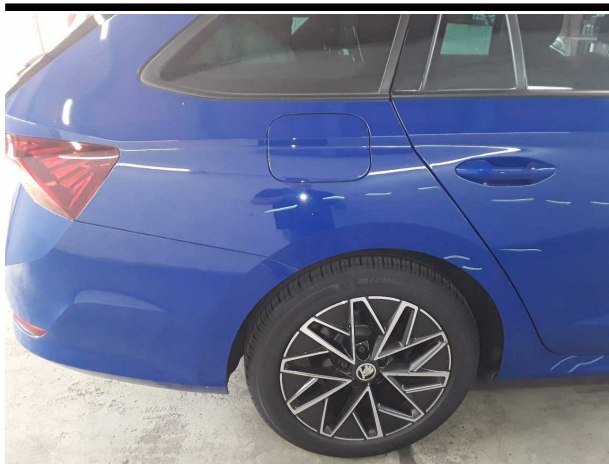
| Nr. | Bauteilgruppe | Beschreibung |
|---|---|---|
| 5 | Seitenwand rechts | Seitenwand - verkratzt / verschürft - lackieren |

**Beschädigung #5:** Seitenwand rechts: Seitenwand - verkratzt / verschürft - lackieren

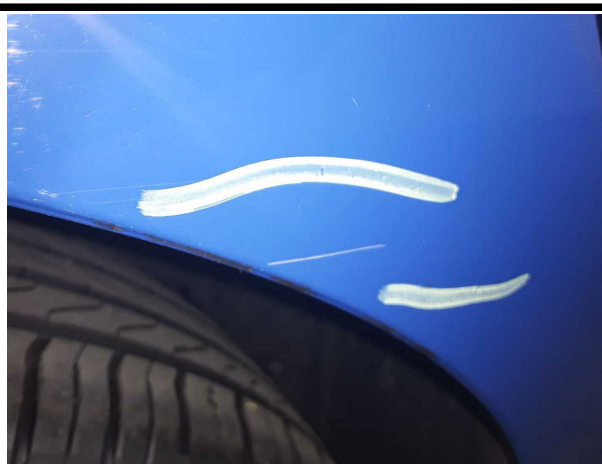
**Beschädigung #5:** Seitenwand rechts: Seitenwand - verkratzt / verschürft - lackieren

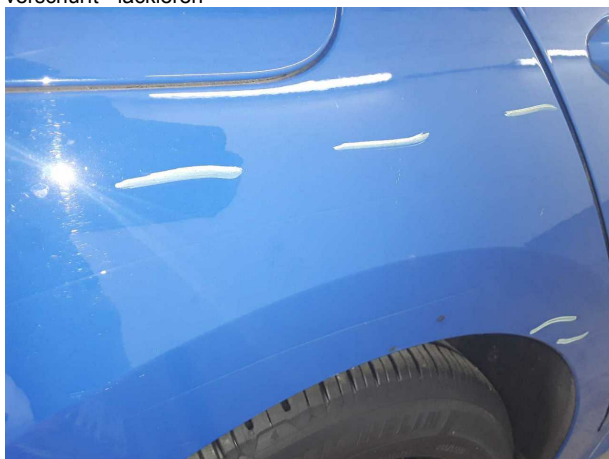
**Beschädigung #5:** Seitenwand rechts: Seitenwand - verkratzt / verschürft - lackieren

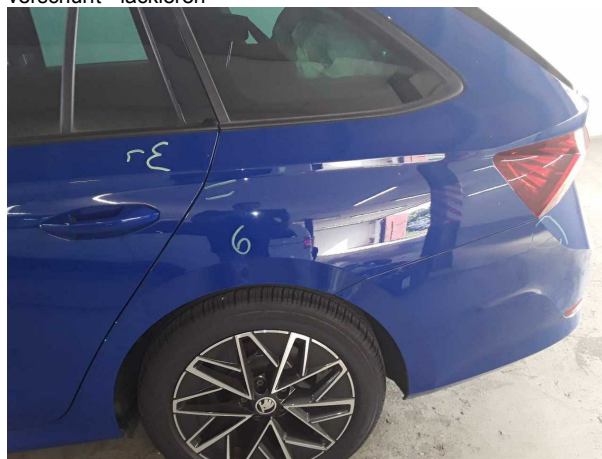
| Nr. | Bauteilgruppe | Beschreibung |
|---|---|---|
| 6 | Seitenwand links | Seitenwand - verkratzt / verschürft - lackieren |

**Beschädigung #6:** Seitenwand links: Seitenwand - verkratzt / verschürft - lackieren

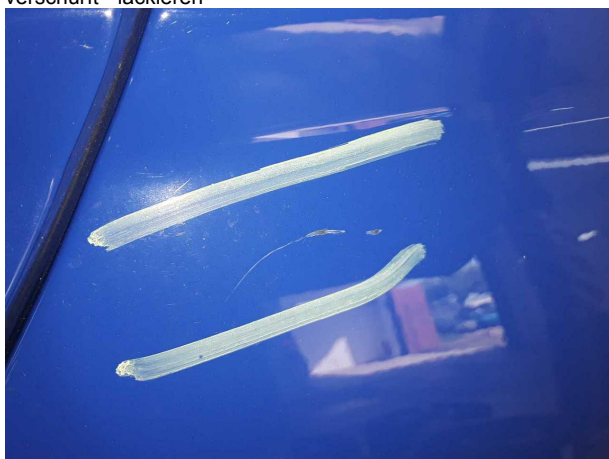
**Beschädigung #6:** Seitenwand links: Seitenwand - verkratzt / verschürft - lackieren

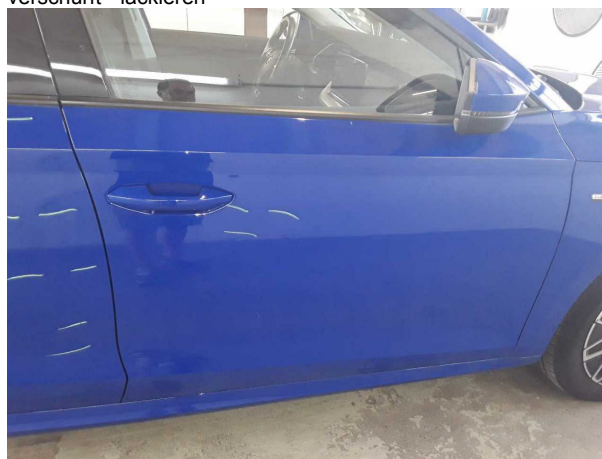
| Nr. | Bauteilgruppe | Beschreibung |
|---|---|---|
| 7 | Tür vorn rechts | Tür - verkratzt / verschürft - lackieren |

**Beschädigung #7:** Tür vorn rechts: Tür - verkratzt / verschürft... lackieren

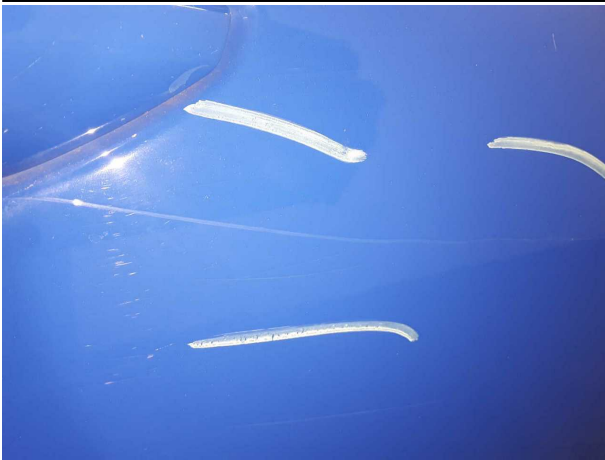
**Beschädigung #7:** Tür vorn rechts: Tür - verkratzt / verschürft - lackieren

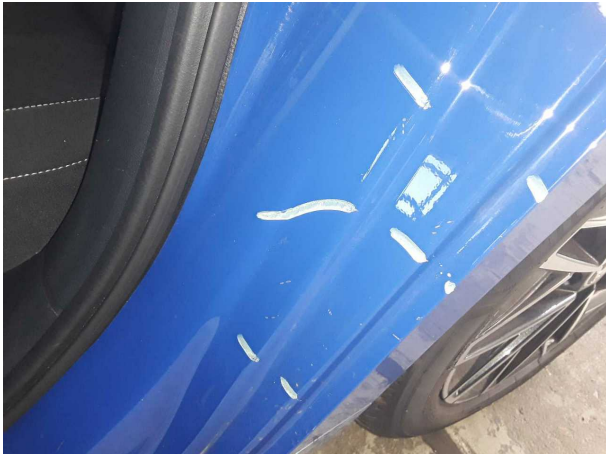
| No. | Component group | Description |
|---|---|---|
| 1 | Side panel - rear left side | Sill - Scratched - Smart repair |

**Damage #1:** Side panel - rear left side: Sill - Scratched - Smart repair

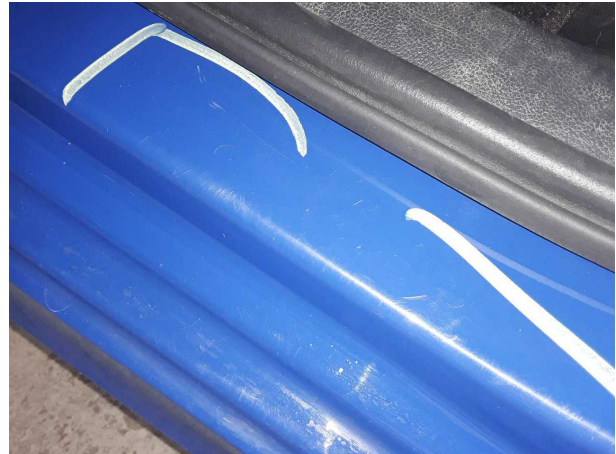
**Damage #1:** Side panel - rear left side: Sill - Scratched - Smart repair

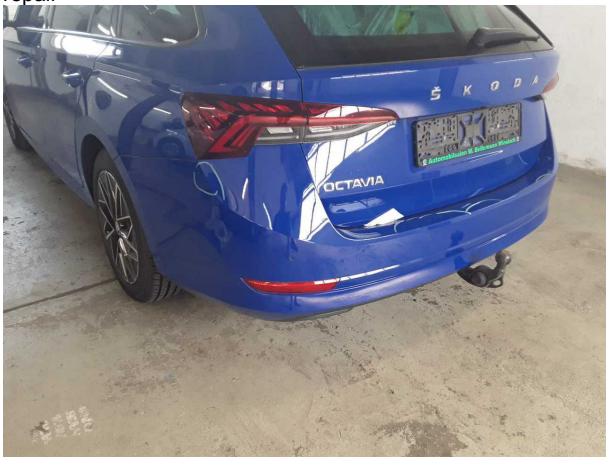
| No. | Component group | Description |
|---|---|---|
| 2 | Rear bumper | Rear bumper - Scratched - Paint |

**Damage #2:** Rear bumper: Rear bumper - Scratched - Paint

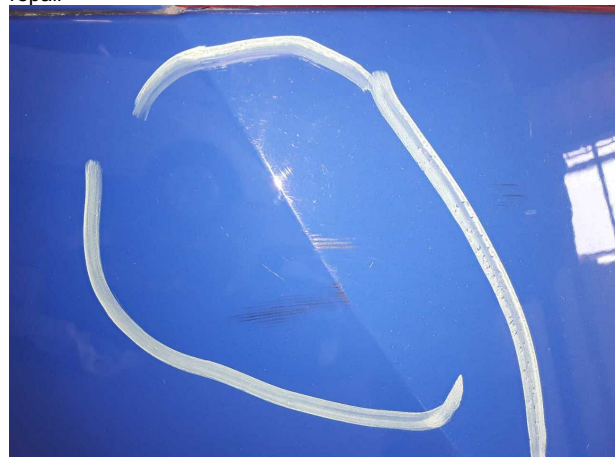
**Damage #2:** Rear bumper: Rear bumper - Scratched - Paint

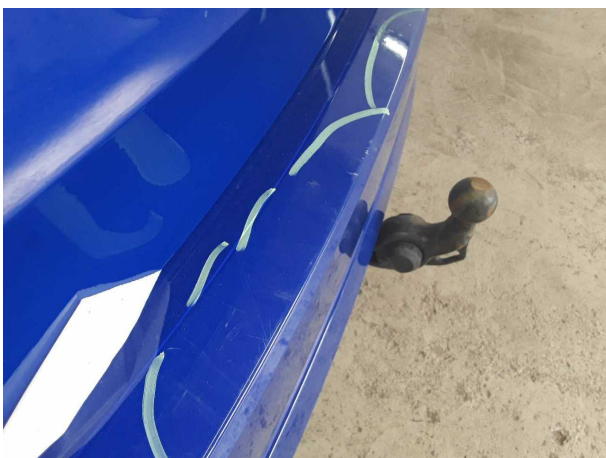
**Damage #2:** Rear bumper: Rear bumper - Scratched - Paint

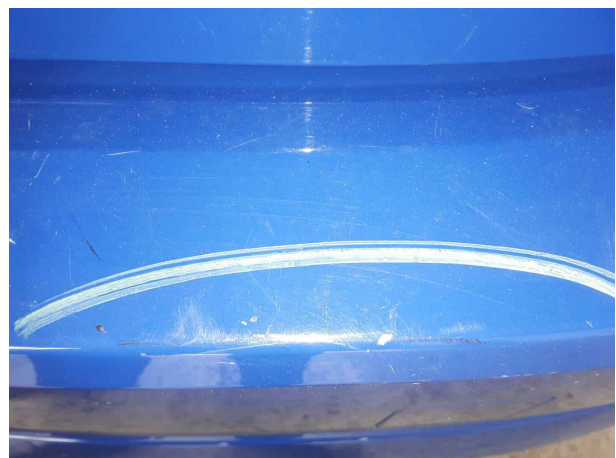
**Damage #2:** Rear bumper: Rear bumper - Scratched - Paint

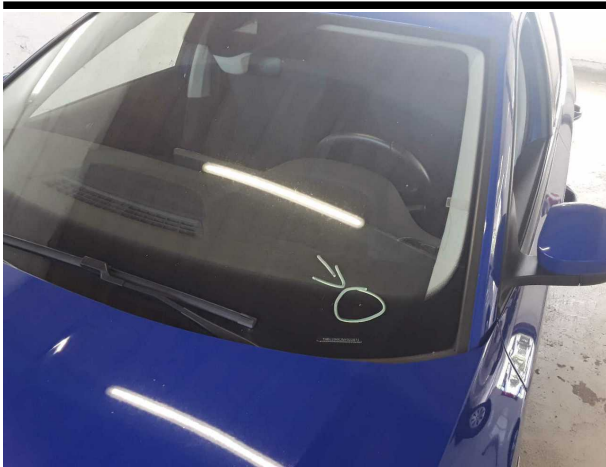
| No. | Component group | Description |
|---|---|---|
| 3 | Vehicle glazing | Windscreen (Rissbildung) - Stone chips - Replace |

**Damage #3:** Vehicle glazing: Windscreen (Rissbildung) - Stone chips - Replace

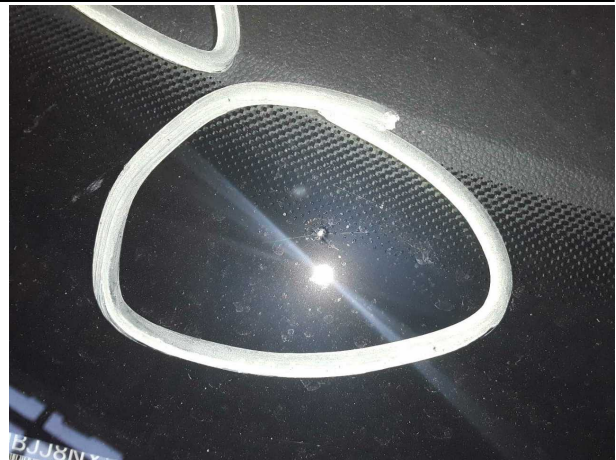
**Damage #3:** Vehicle glazing: Windscreen (Rissbildung) - Stone chips - Replace

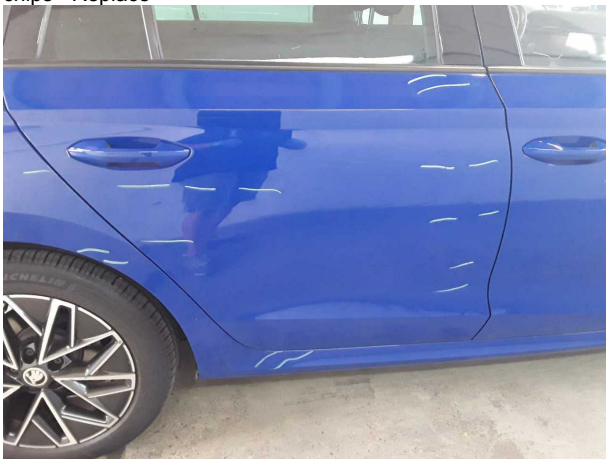
| No. | Component group | Description |
|---|---|---|
| 4 | Door - rear right side | Door - Scratched - Paint |

**Damage #4:** Door - rear right side: Door - Scratched - Paint

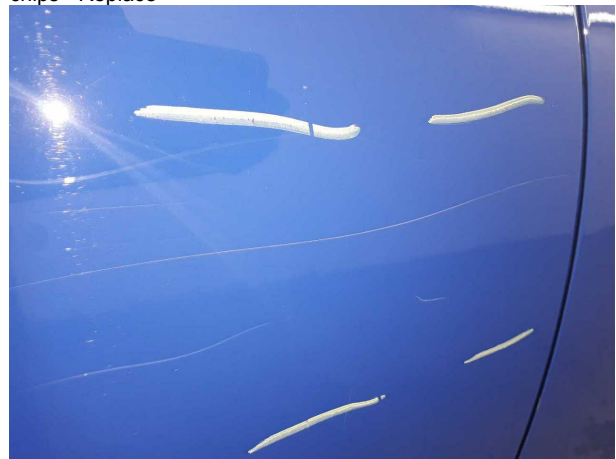
**Damage #4:** Door - rear right side: Door - Scratched - Paint

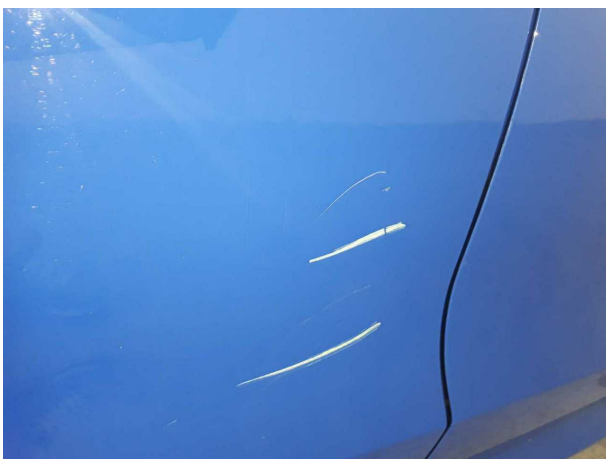
**Damage #4:** Door - rear right side: Door - Scratched - Paint

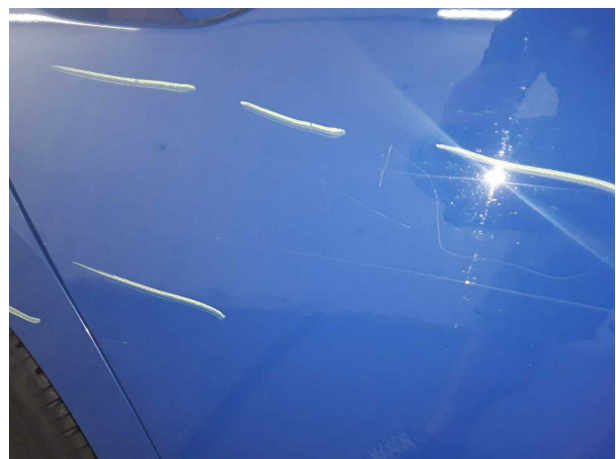
**Damage #4:** Door - rear right side: Door - Scratched - Paint

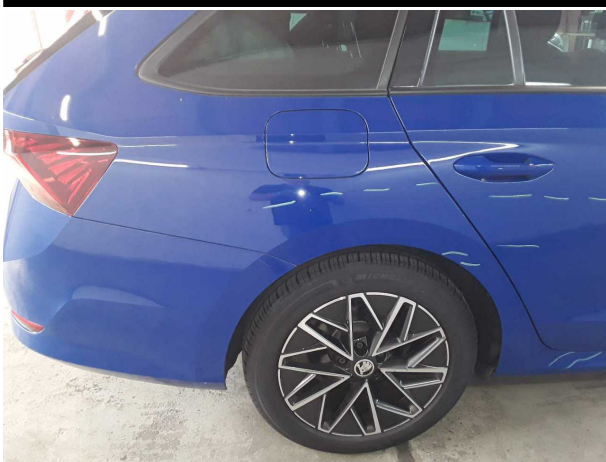
| No. | Component group | Description |
|---|---|---|
| 5 | Side panel - rear right side | Side panel - Scratched - Paint |

**Damage #5:** Side panel - rear right side: Side panel - Scratched - Paint

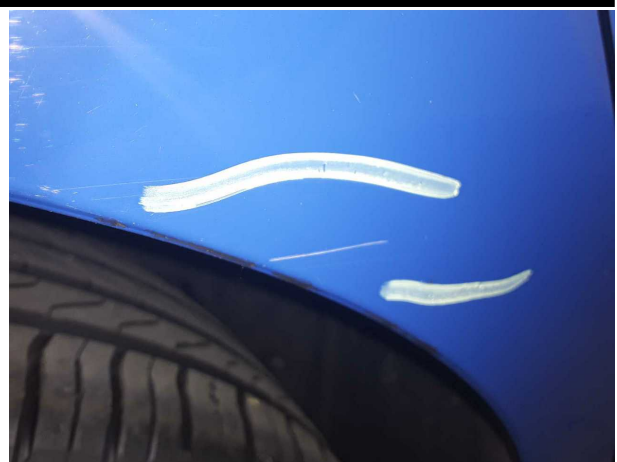
**Damage #5:** Side panel - rear right side: Side panel - Scratch... - Paint

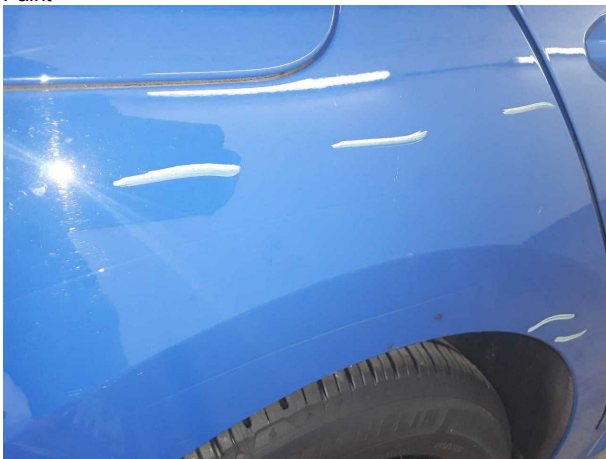
**Damage #5:** Side panel - rear right side: Side panel - Scratched - Paint

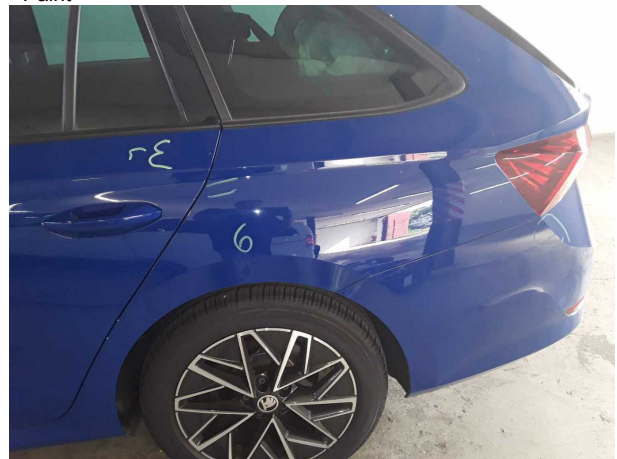
| No. | Component group | Description |
|---|---|---|
| 6 | Side panel - rear left side | Side panel - Scratched - Paint |

**Damage #6:** Side panel - rear left side: Side panel - Scratch... - Paint

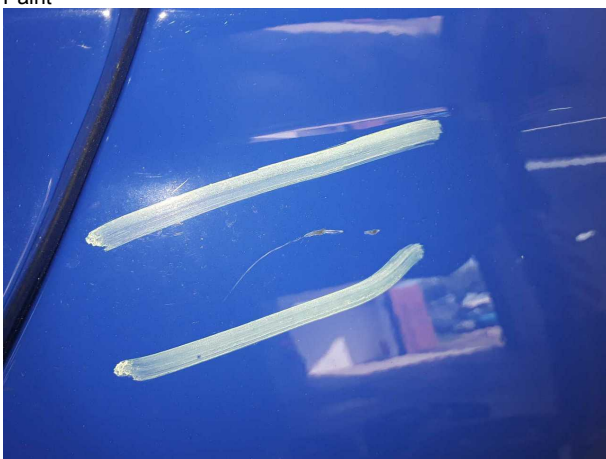
**Damage #6:** Side panel - rear left side: Side panel - Scratched - Paint

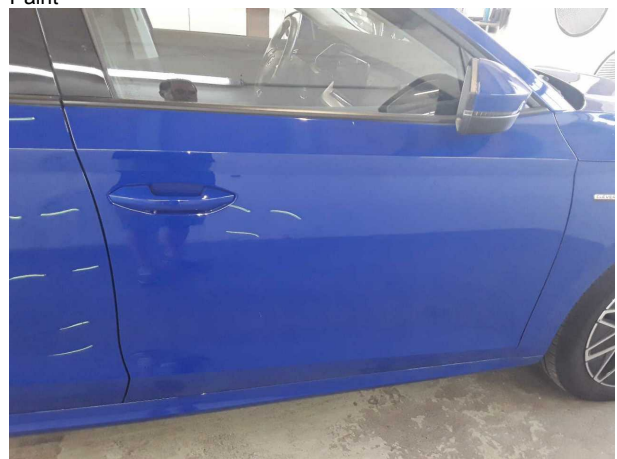
| No. | Component group | Description |
|---|---|---|
| 7 | Door - front right side | Door - Scratched - Paint |

**Damage #7:** Door - front right side: Door - Scratched - Paint

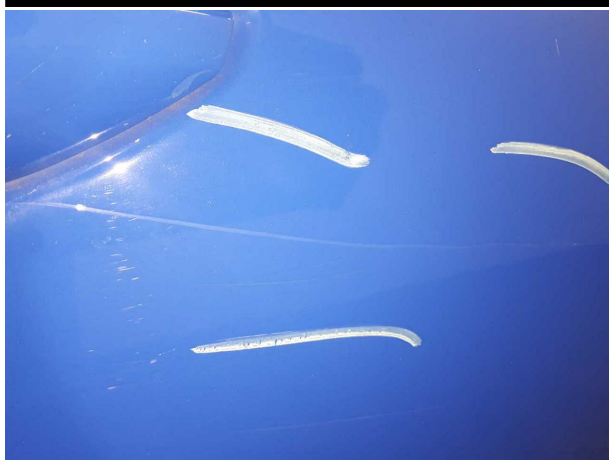
**Damage #7:** Door - front right side: Door - Scratched - Paint
