## Zustandsbericht

| Berichtsnummer : | 0000000929397-DE926 | | |

#### Hyundai Tucson (NX)(12.2020->) N Line Plug-In Hybrid 4WD

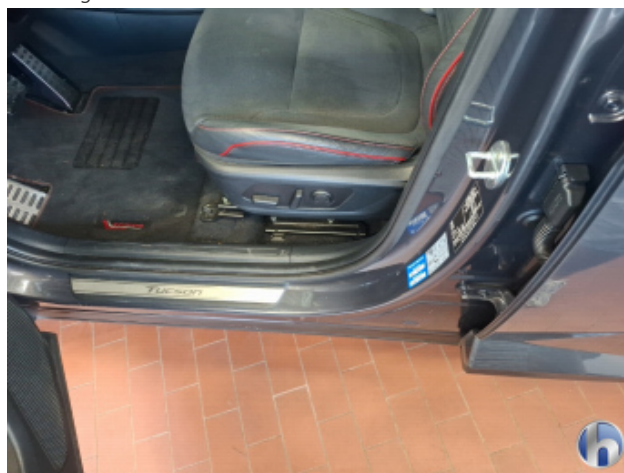
| | Bauteil | Schaden | Rep.-Art |
|---|---|---|---|
| 1. | Türeinstieg Vorne - Links | Beschädigt | Smart Repair |

1. Türeinstieg Vorne - Links  
**Beschädigt - Smart Repair**

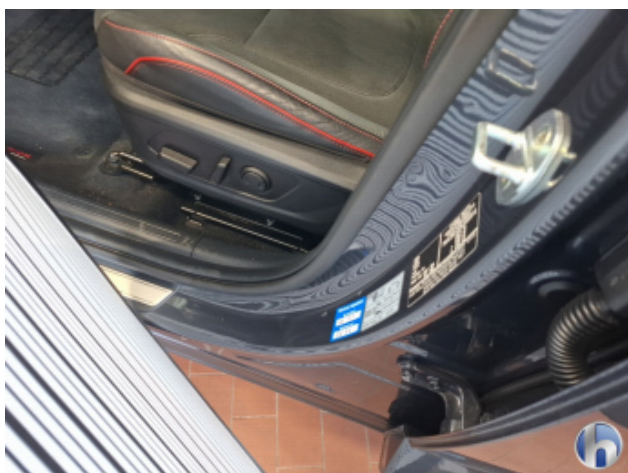
1. Türeinstieg Vorne - Links  
**Beschädigt - Smart Repair**

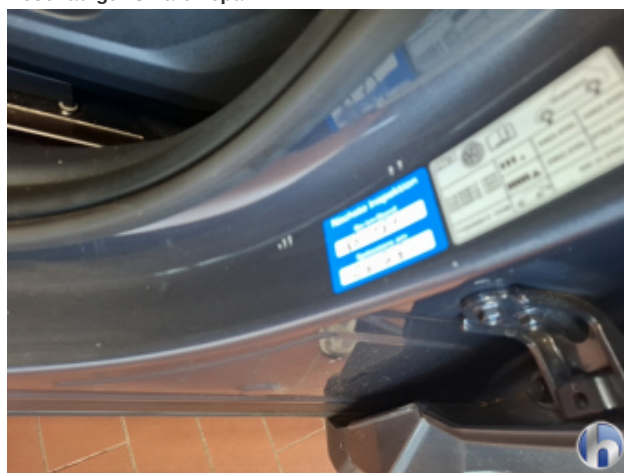
1. Türeinstieg Vorne - Links  
**Beschädigt - Smart Repair**

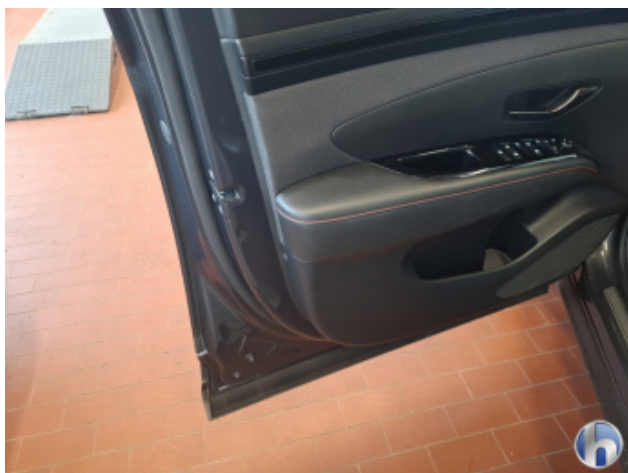
| | Bauteil | Schaden | Rep.-Art |
|---|---|---|---|
| 2. | Tür Vorne - Links | 3 Dellen | Sanft Instandsetzen |

2. Tür Vorne - Links  
3 Dellen - Sanft Instandsetzen

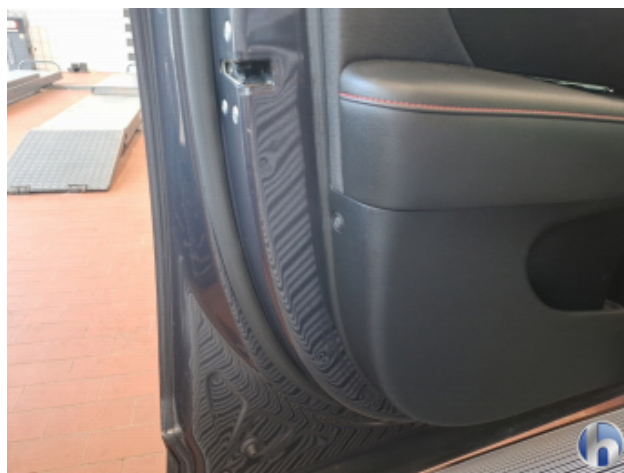
2. Tür Vorne - Links  
3 Dellen - Sanft Instandsetzen

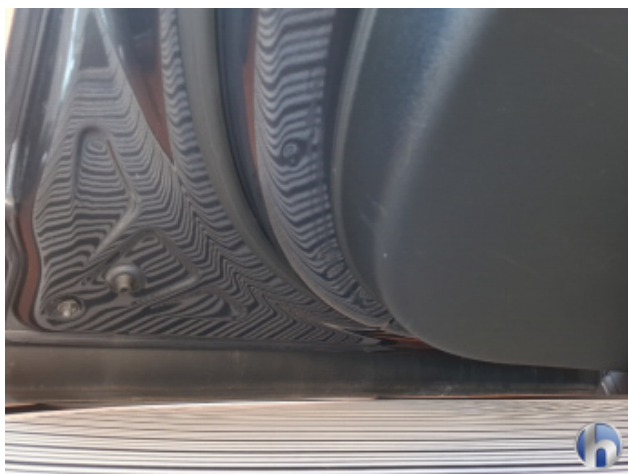
2. Tür Vorne - Links  
3 Dellen - Sanft Instandsetzen

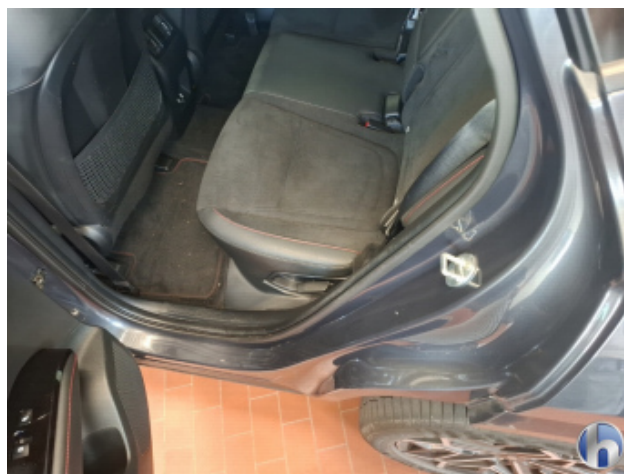
| | Bauteil | Schaden | Rep.-Art |
|---|---|---|---|
| 3. | Türeinstieg Hinten - Links | Delle Bis 20 Mm Mit Lackschaden | Smart Repair |

3. Türeinstieg Hinten - Links  
Delle Bis 20 Mm Mit Lackschaden - Smart Repair

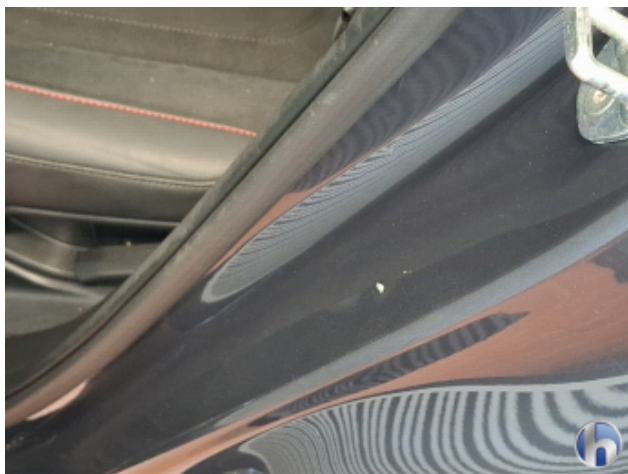
3. Türeinstieg Hinten - Links  
Delle Bis 20 Mm Mit Lackschaden - Smart Repair

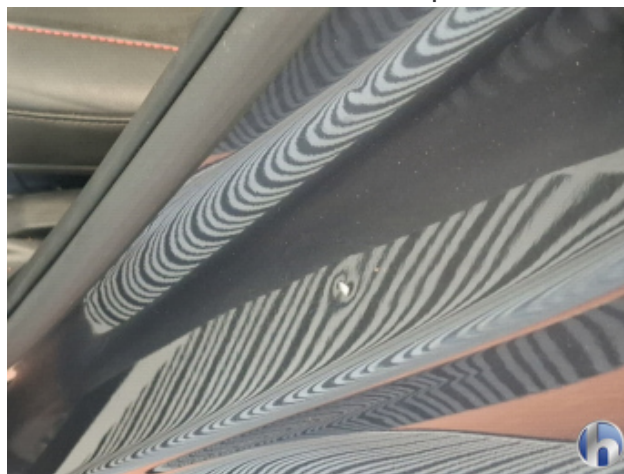
3. Türeinstieg Hinten - Links  
Delle Bis 20 Mm Mit Lackschaden - Smart Repair

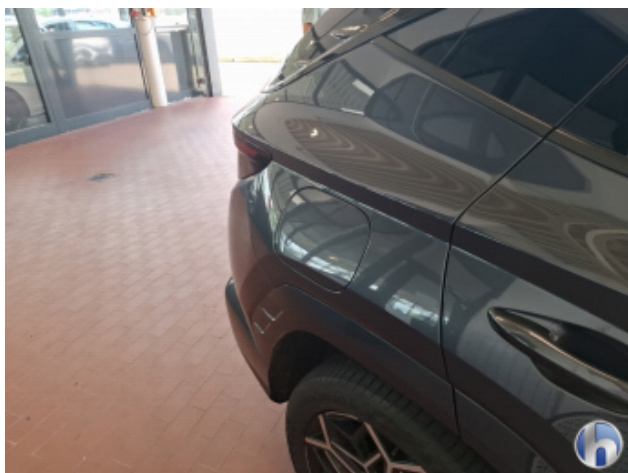
| | Bauteil | Schaden | Rep.-Art |
|---|---|---|---|
| 4. | Seitenwand - Hinten - Rechts | 1 Delle | Sanft Instandsetzen |

4. Seitenwand - Hinten - Rechts  
**1 Delle - Sanft Instandsetzen**

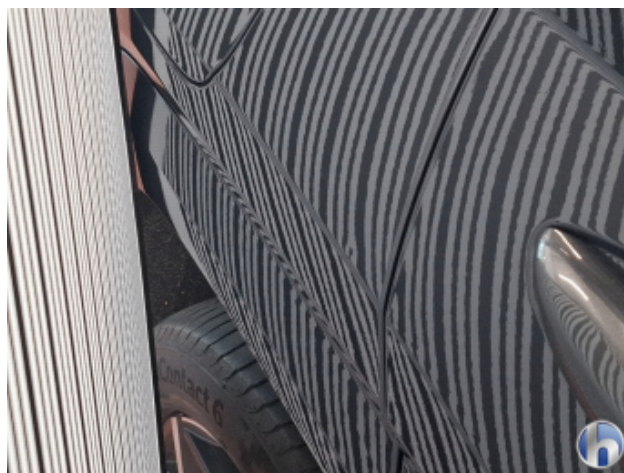
4. Seitenwand - Hinten - Rechts  
**1 Delle - Sanft Instandsetzen**
