Fahrzeug: **POLESTAR 4 Long Range Dual motor Sports Utility Vehicle 5-türig 0 ccm 544 PS / 400 KW Elektrisch Automatik**

Vertrags-Nummer: 18932091
Amtliches Kennzeichen: HD -VV 0504E
Übersicht erstellt am: 19.06.2026

Zustandsbericht

Inspection date: 12 Jun 2026
Protocol number: 45941972

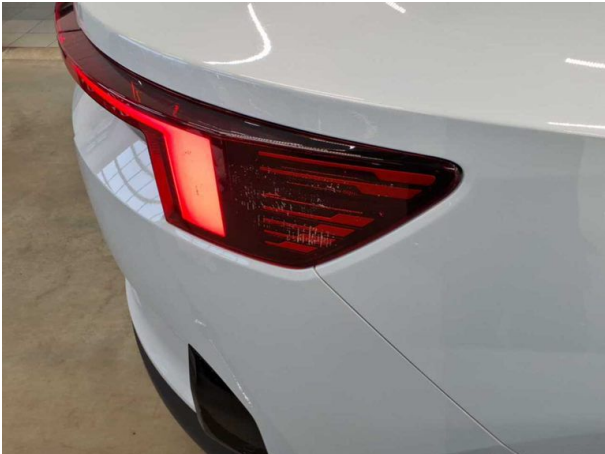
Nr.	Bauteilgruppe	Beschreibung
1	Heckleuchte	Heckleuchte rechts (Klebereste) - beklebt/ beschriftet - reinigen
2	2.Radsatz	1 Leichtmetallfelge - Kratzer - Wertminderung
3	2.Radsatz	1 Reifen (Nagel Lauffläche HR im Fahrzeugliegend) - beschädigt - erneuern
4	Stoßfänger hinten	Spoiler (Abrieb) - Kratzer - erneuern
5	2.Radsatz	1 Leichtmetallfelge (AbriebsicherheitsrelevanteBeschädigung) - verkratzt / verschürft - erneuern

Beschädigung #1: Heckleuchte: Heckleuchte rechts (Klebereste) - beklebt/ beschriftet - reinigen

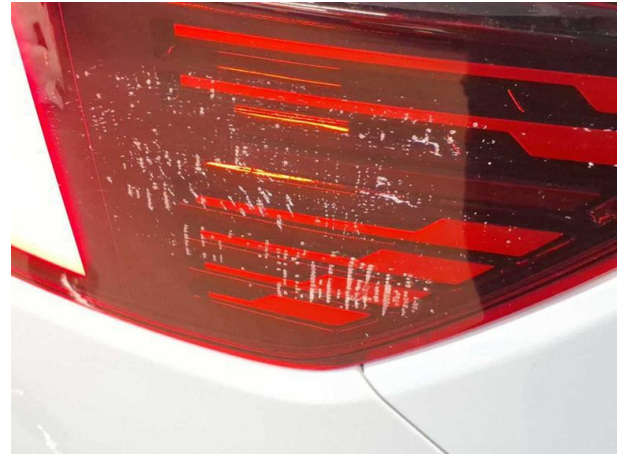
Beschädigung #1: Heckleuchte: Heckleuchte rechts (Klebereste) - beklebt/ beschriftet - reinigen

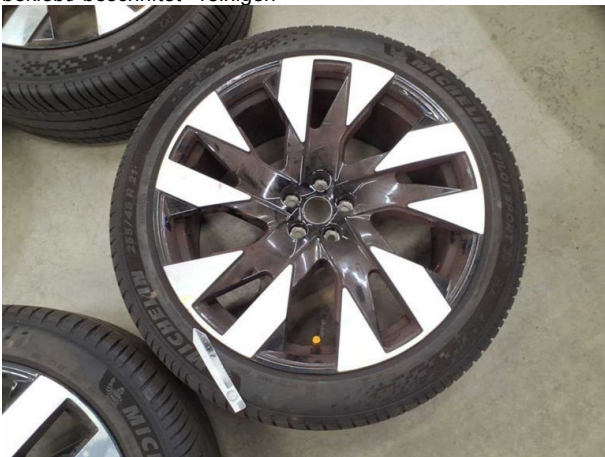
Beschädigung #2: 2.Radsatz: 1 Leichtmetallfelge - Kratzer - Wertminderung

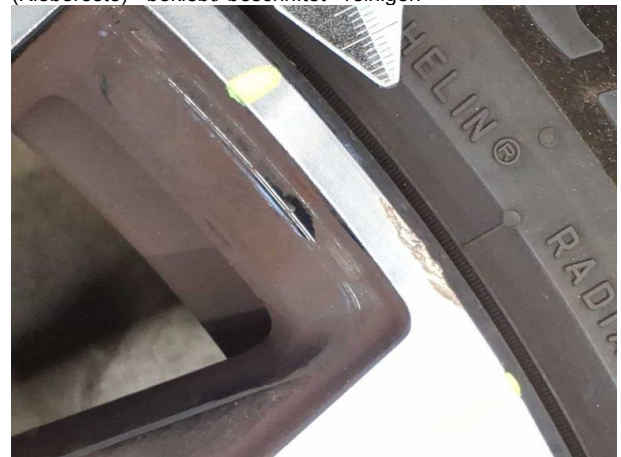
Beschädigung #2: 2.Radsatz: 1 Leichtmetallfelge - Kratzer - Wertminderung

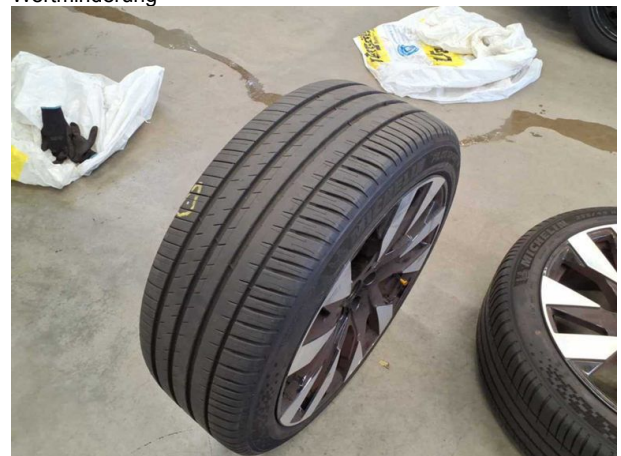
Beschädigung #3: 2.Radsatz: 1 Reifen (Nagel Lauffläche HR im Fahrzeugliegend) - beschädigt - erneuern

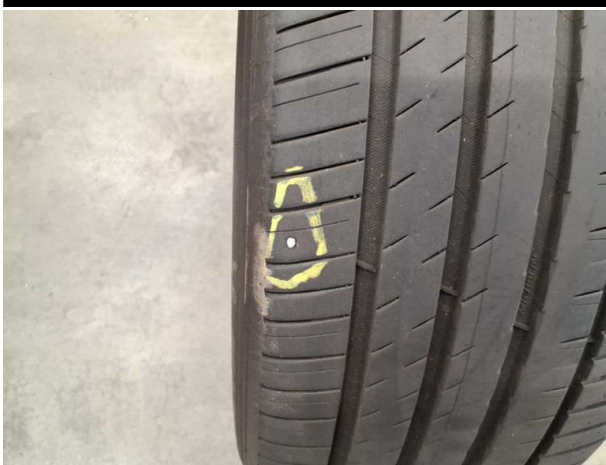
Beschädigung #3: 2.Radsatz: 1 Reifen (Nagel Lauffläche HR im Fahrzeugliegend) - beschädigt - erneuern

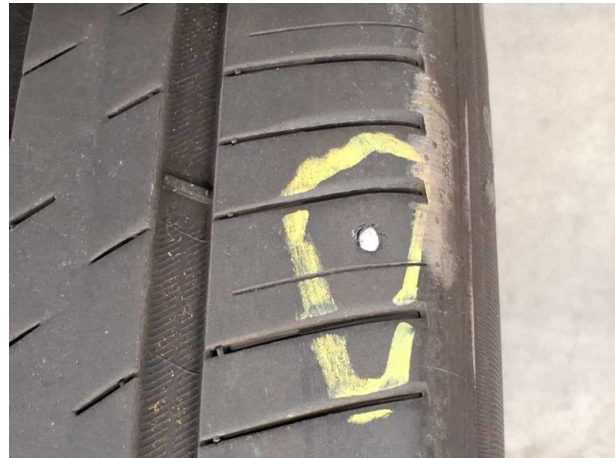
Beschädigung #3: 2.Radsatz: 1 Reifen (Nagel Lauffläche HR im Fahrzeugliegend) - beschädigt - erneuern

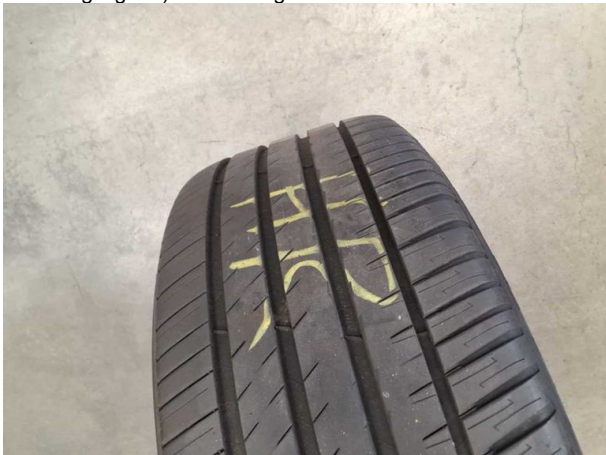
Beschädigung #3: 2.Radsatz: 1 Reifen (Nagel Lauffläche HR im Fahrzeugliegend) - beschädigt - erneuern

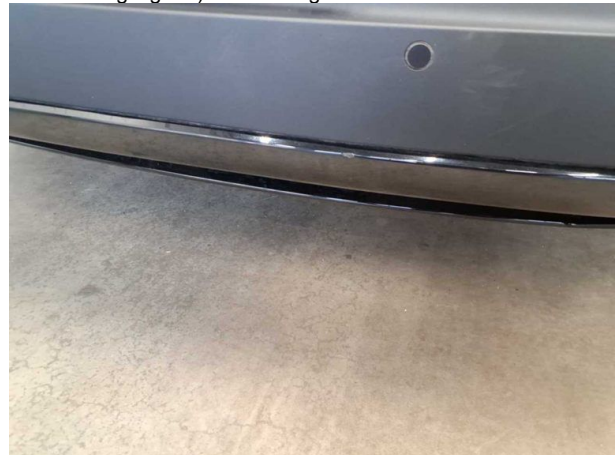
Beschädigung #4: Stossfänger hinten: Spoiler (Abrieb) - Kratzer - erneuern

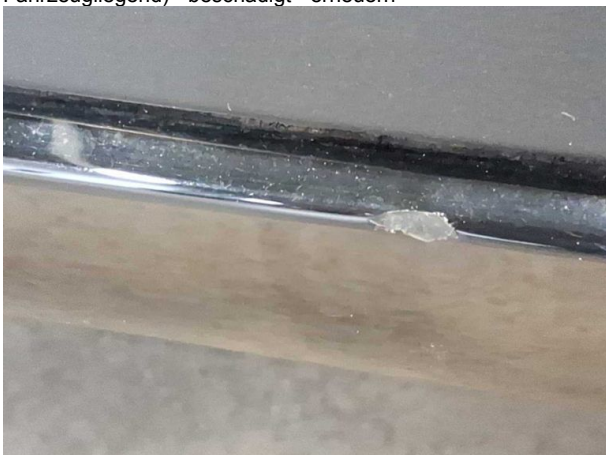
Beschädigung #4: Stossfänger hinten: Spoiler (Abrieb) - Kratze...
erneuern

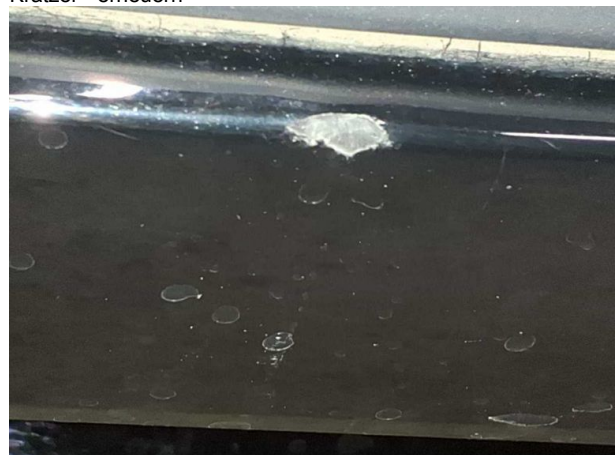
Beschädigung #4: Stossfänger hinten: Spoiler (Abrieb) -
Kratzer - erneuern

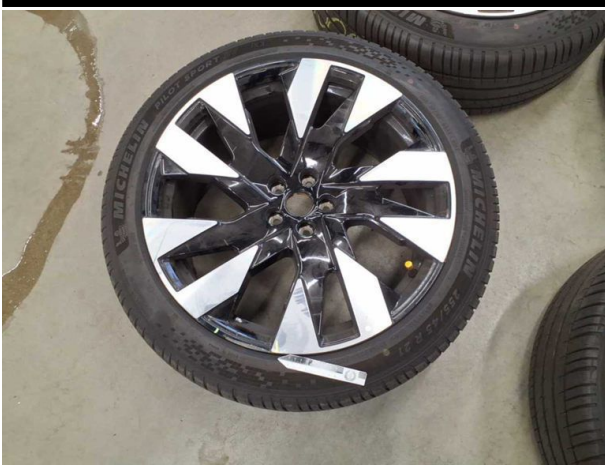
Beschädigung #5: 2.Radsatz: 1 Leichtmetallfelge
(AbtriebsicherheitsrelevanteBeschädigung) - verkratzt / verschürf...

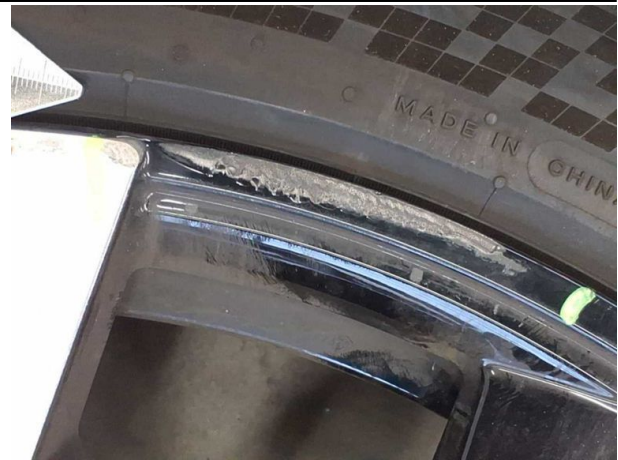
Beschädigung #5: 2.Radsatz: 1 Leichtmetallfelge
(AbtriebsicherheitsrelevanteBeschädigung) - verkratzt /

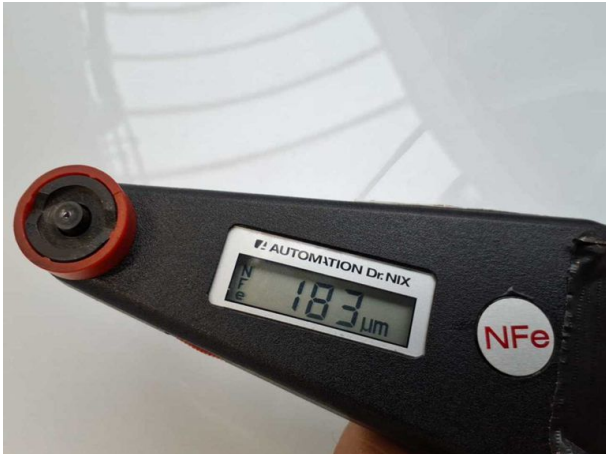
Nr.	Ort
1	Seitenwand rechts, Tür hinten rechts, fachgerecht ausgeführt, Reparaturrechnung nicht vorhanden

Nachlackierung 1: Seitenwand rechts, Tür hinten rechts

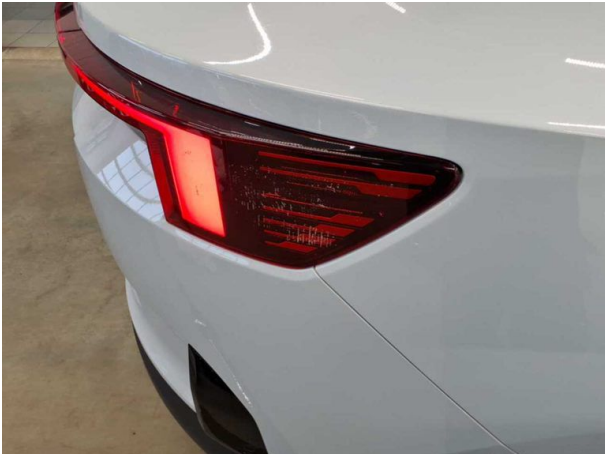
Damage #1: Tail light: Tail lamp - right side (Klebereste) - Glued / labelled - Clean

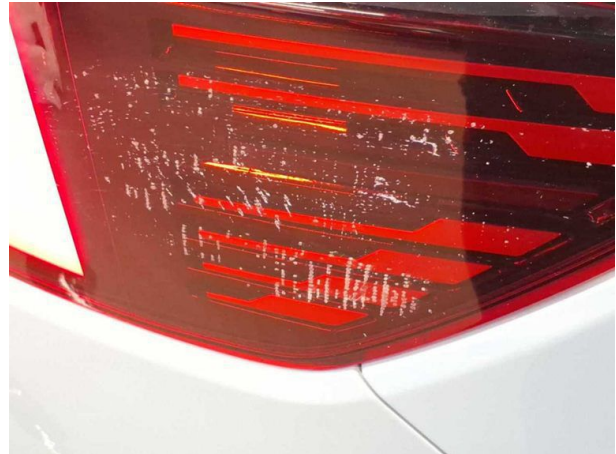
Damage #1: Tail light: Tail lamp - right side (Klebereste) - Glued / labelled - Clean

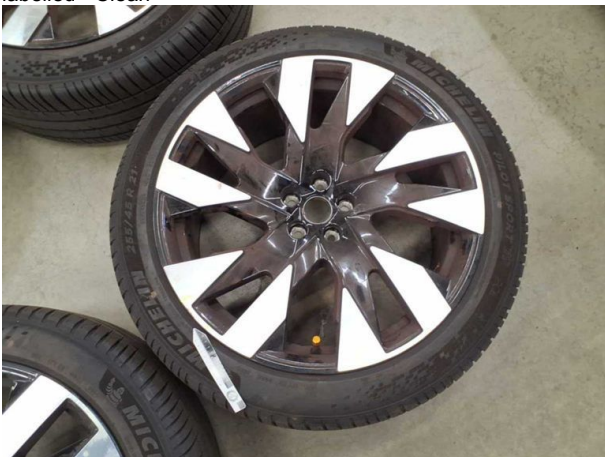
Damage #2: 2nd wheel set: 1 alloy rim - Scratch(es) - Loss in value

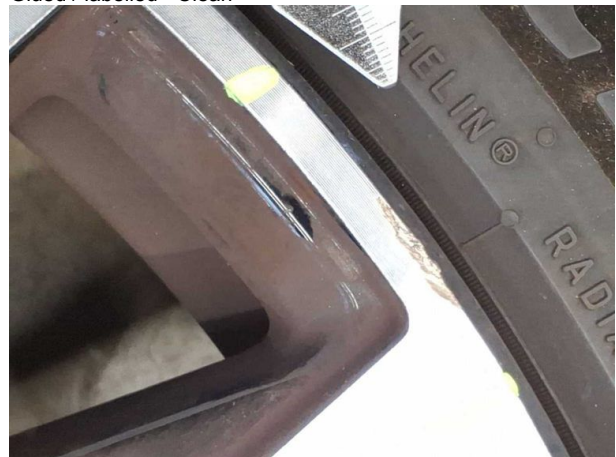
Damage #2: 2nd wheel set: 1 alloy rim - Scratch(es) - Loss in value

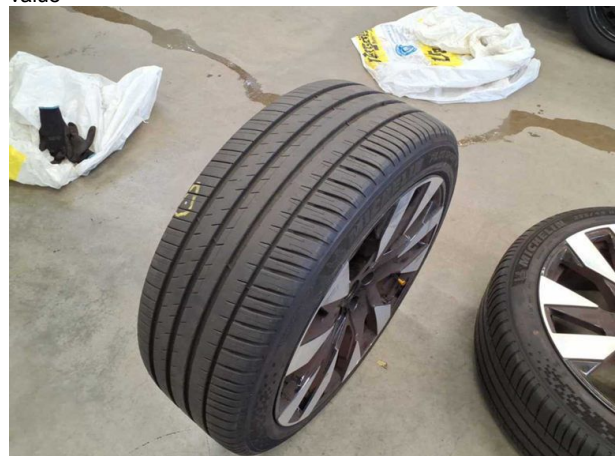
Damage #3: 2nd wheel set: 1 tyre (Nagel Lauffläche HR im Fahrzeugliegend) - Damaged - Replace

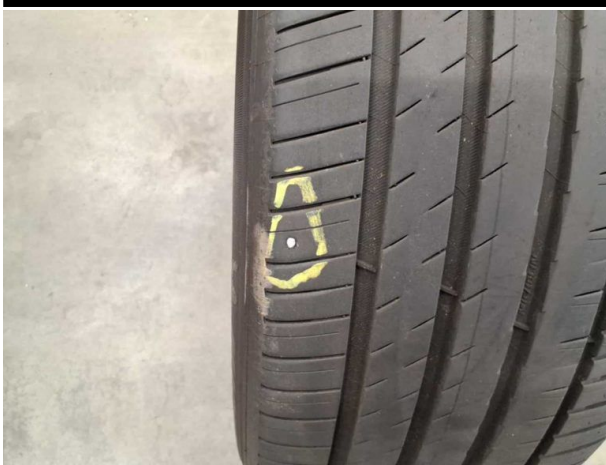
Damage #3: 2nd wheel set: 1 tyre (Nagel Lauffläche HR im Fahrzeugliegend) - Damaged - Replace

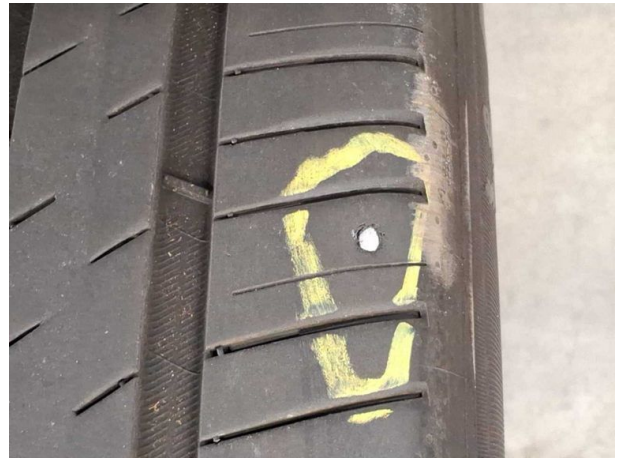
Damage #3: 2nd wheel set: 1 tyre (Nagel Lauffläche HR im Fahrzeugliegend) - Damaged - Replace

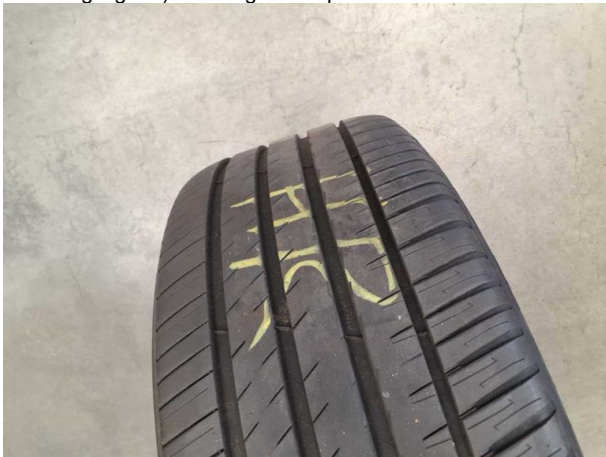
Damage #3: 2nd wheel set: 1 tyre (Nagel Lauffläche HR im Fahrzeugliegend) - Damaged - Replace

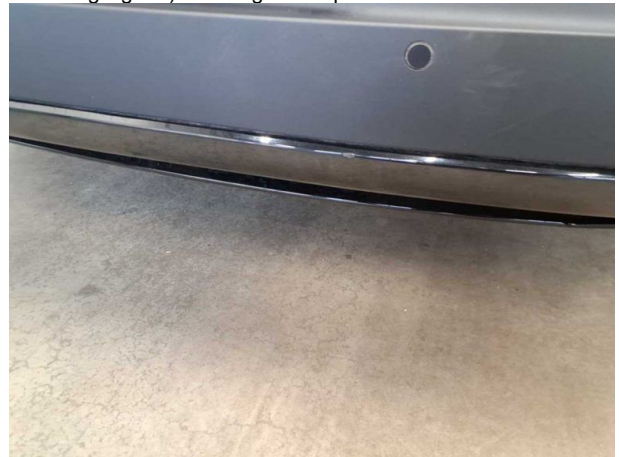
Damage #4: Rear bumper: Spoiler (Abrieb) - Scratch(es) - Replace

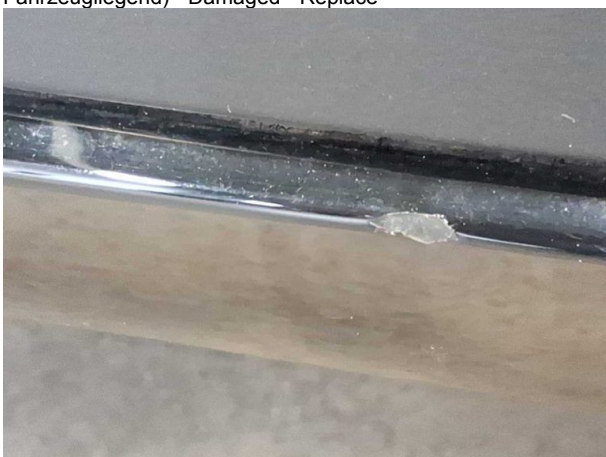
Damage #4: Rear bumper: Spoiler (Abrieb) - Scratch(es) - Replace

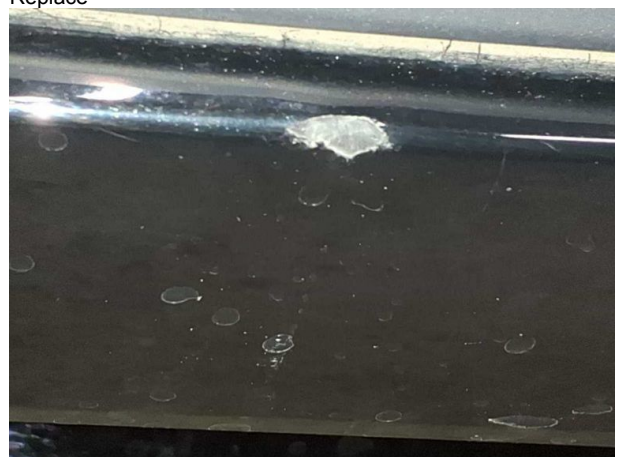
Damage #4: Rear bumper: Spoiler (Abrieb) - Scratch(es) - Replace

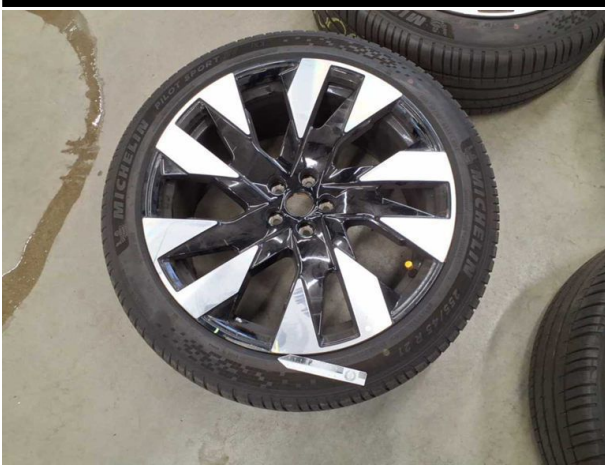
Damage #5: 2nd wheel set: 1 alloy rim
(AbtriebsicherheitsrelevanteBeschädigung) - Scratched - Replace

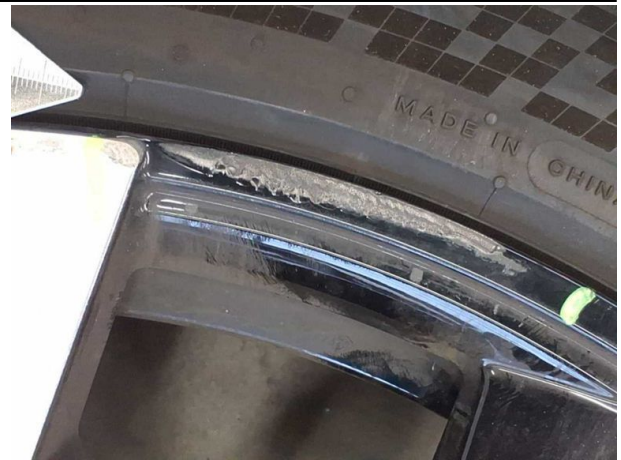
Damage #5: 2nd wheel set: 1 alloy rim
(AbtriebsicherheitsrelevanteBeschädigung) - Scratched -

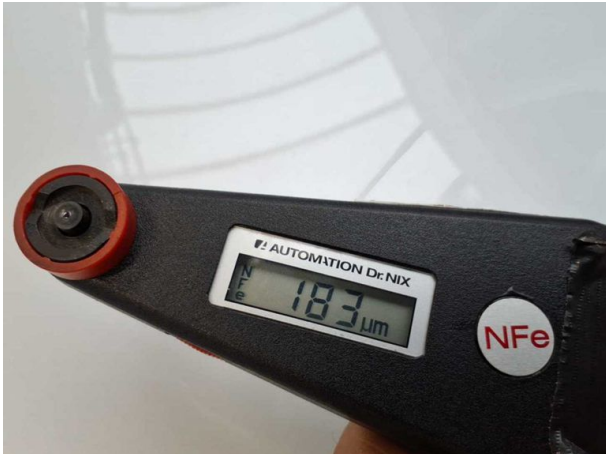
No.	Location
1	Side panel - rear right side, Door - rear right side, Professionally carried out, Invoice of repair done Non-existent

Repainting 1: Side panel - rear right side, Door - rear right side
