Wertgutachten

Ihr Auftrag vom	02.06.2026 durch Raiffeisen-Impuls Fuhrparkmanagement GmbH & Co. KG
Besichtigungsort	36272 Niederaula, Industriestraße 11
Besichtigungsdatum	15.06.2026
Referenznummern	0002058754

Fahrzeugident.-Nr.	VXKUBYHTKN4144660		
Fahrzeugart	PKW - Schräghecklimousine	Farbton / Lackart	Jade-Weiß / Uni
Hersteller	Opel	Nächste HU	keine Angabe
Typ / Verkaufsbez.	Corsa F 1.5 CDTI Elegance	Laufleistung abgelesen	119.131 km
Erstzulassung	31.03.2022	Emissionsklasse	keine Angabe
Getriebe / Gänge	Manuell / 6	Sitzplätze / Türen	5 / 5
Achsen / angetrieben	2 / 1	Anzahl Besitzer	keine Angabe
Motorart	Reihenmotor / Diesel	Hubraum / Nennleistung	1.499 ccm / 75 KW
Antriebsart	Frontantrieb

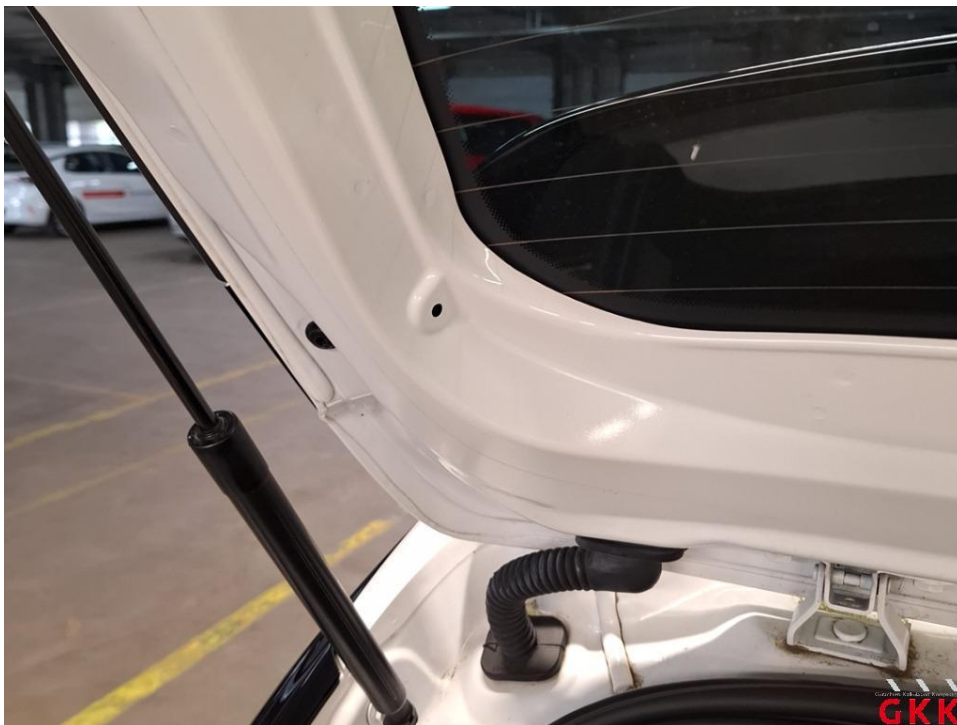
Bild 14 Laderaum, Abdeckung -Halteseil-, fehlt, ersetzen

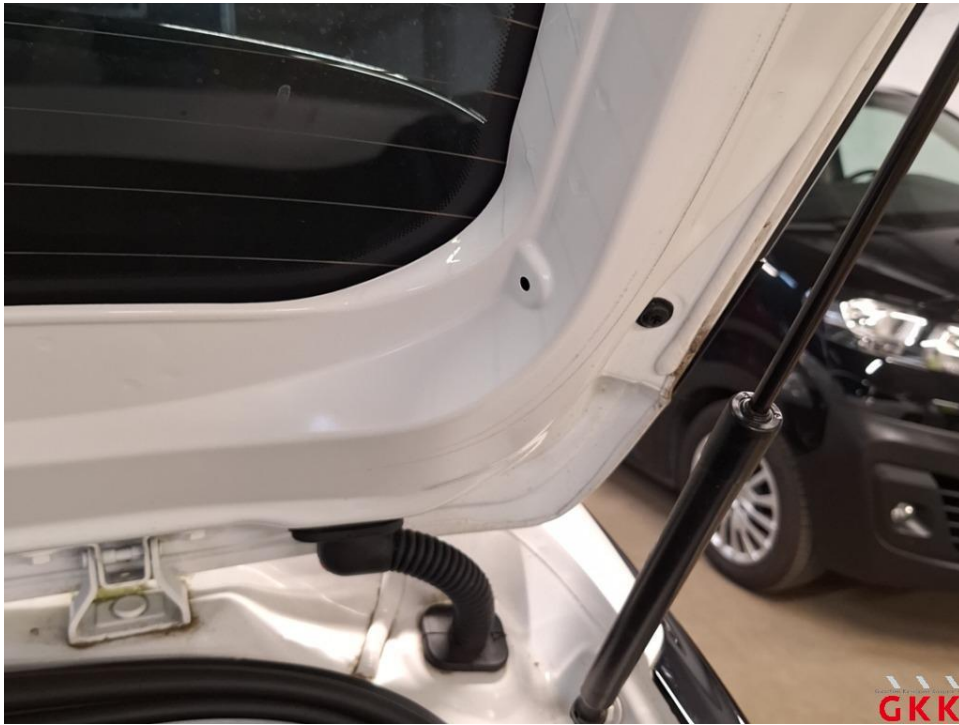
Bild 15 Laderaum, Abdeckung -Halteseil-, fehlt, ersetzen

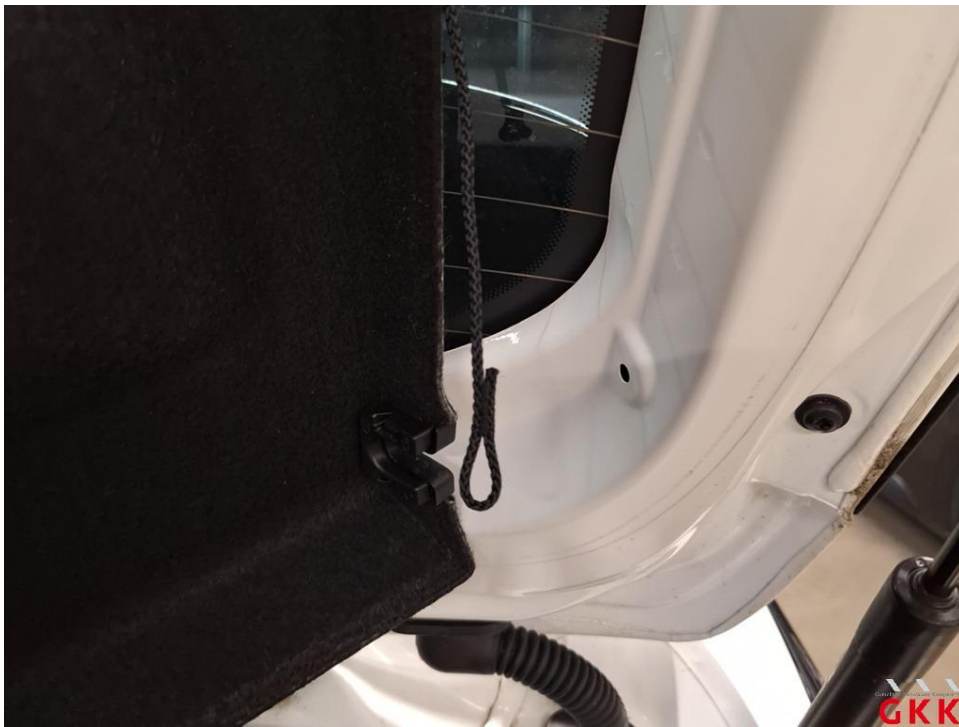
Bild 16 Laderaum, Abdeckung -Halteseil-, fehlt, ersetzen

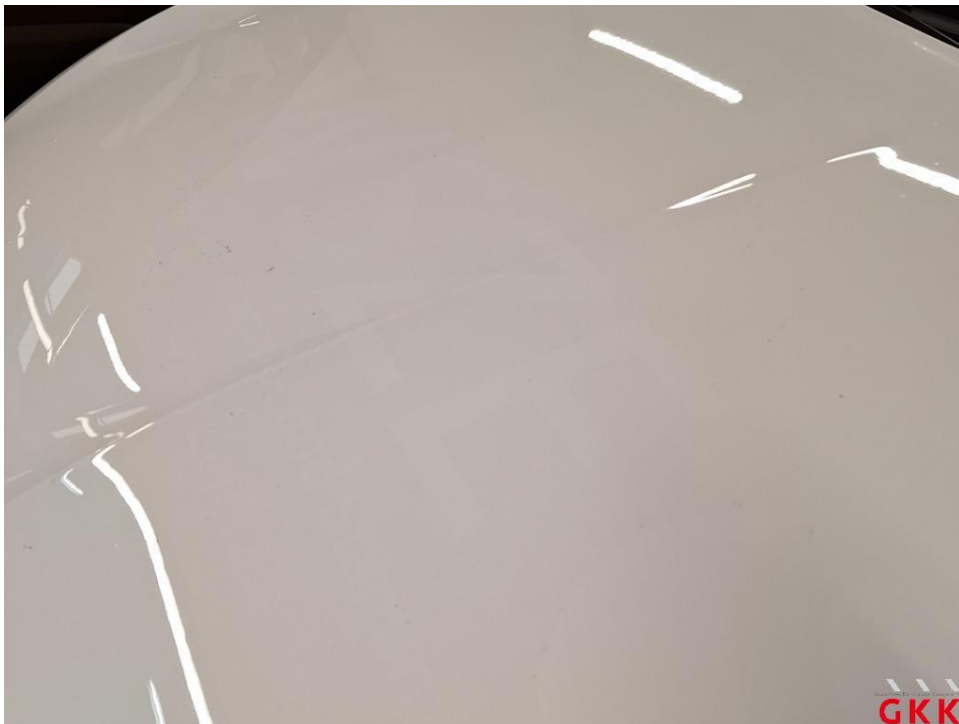
Wertbeeinflussende Faktoren		
Front (Angaben ohne MwSt.)	Reparaturkosten	MW
Stoßfänger vorne Verkleidung -lackiert-, verkratzt, lackieren (Bild 20, Bild 21)	1108,69 €	554,35 €
Seite links (Angaben ohne MwSt.)	Reparaturkosten	MW
Tür vorne links Einstiegsleiste, verkratzt, Gebrauchsspur	0,00 €	0,00 €
Heck (Angaben ohne MwSt.)	Reparaturkosten	MW
Stoßfänger hinten Verkleidung -lackiert-, verkratzt, lackieren (Bild 22, Bild 23, Bild 24)	854,45 €	427,23 €
Interieur (Angaben ohne MwSt.)	Reparaturkosten	MW
Laderaum Abdeckung -Halteseil-, fehlt, ersetzen (Bild 14, Bild 15, Bild 16)	23,83 €	23,83 €
Sonstiges (Angaben ohne MwSt.)	Reparaturkosten	MW
HU (Hauptunters.) PKW / Transporter, kein gültiger Nachweis vorhanden, durchführen	132,77 €	132,77 €
Inspektion groß Kleinwagen, fällig, durchführen	611,57 €	611,57 €
Fahrzeug außen, Lackierung verwittert / matt, aufbereiten (Bild 17, Bild 18, Bild 19)	319,04 €	319,04 €

Bild 18 Fahrzeug, außen, Lackierung verwittert / matt, aufbereiten

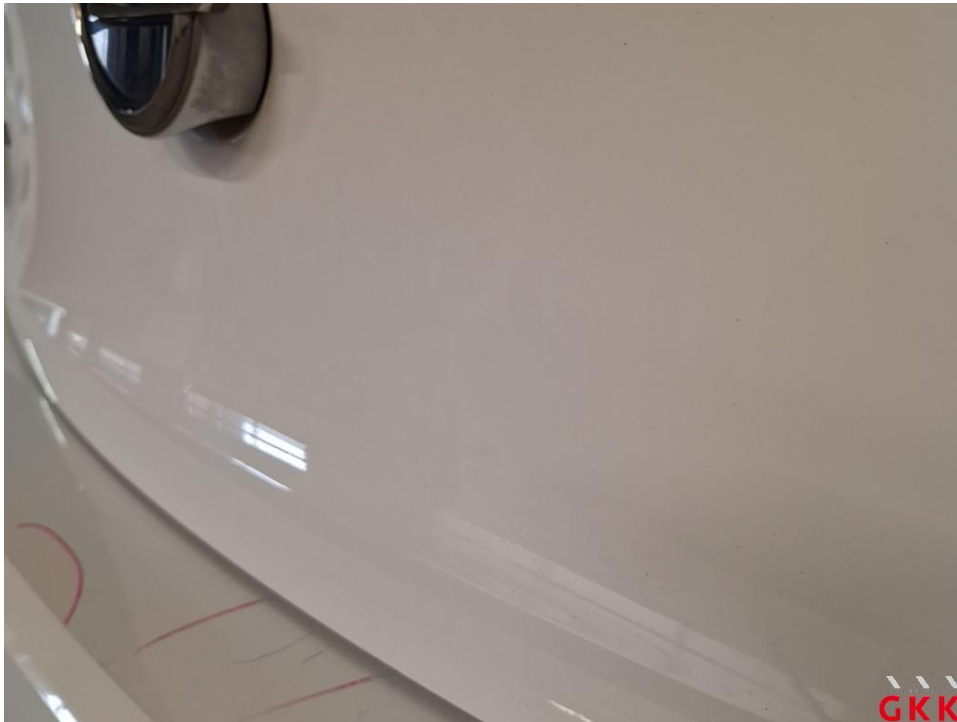
Bild 19 Fahrzeug, außen, Lackierung verwittert / matt, aufbereiten

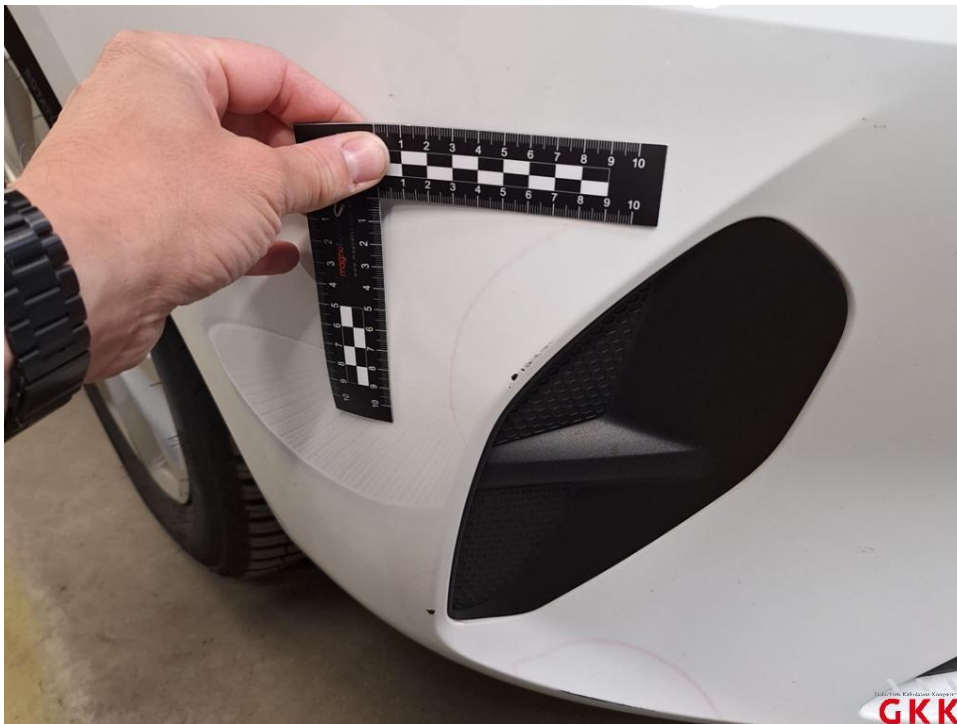
Bild 20 Stoßfänger vorne, Verkleidung -lackiert-, verkratzt, lackieren

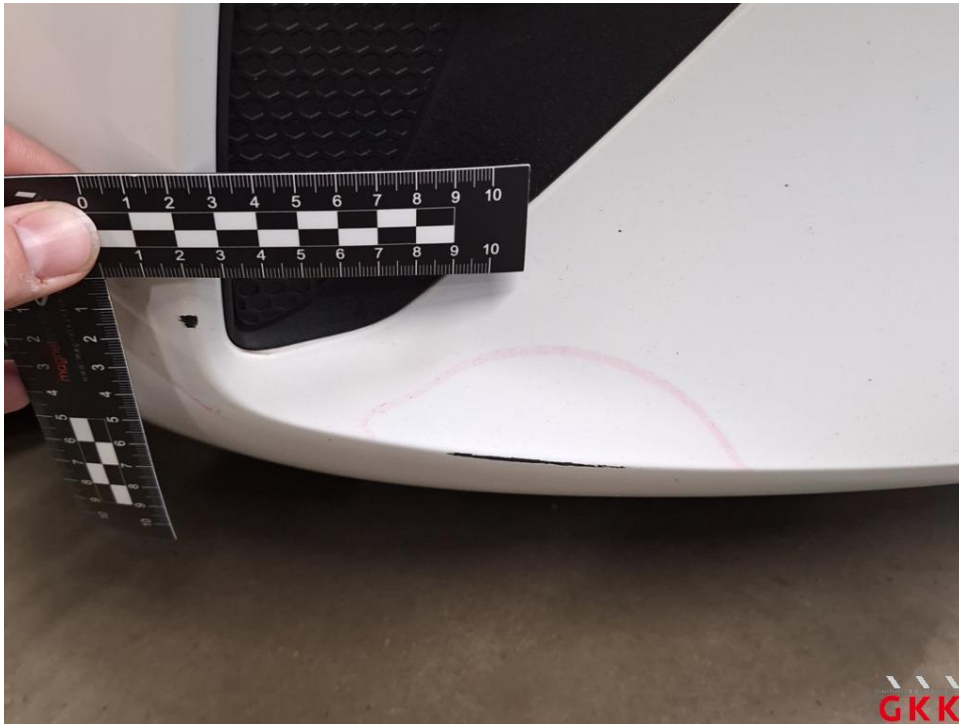
Bild 21 Stoßfänger vorne, Verkleidung -lackiert-, verkratzt, lackieren

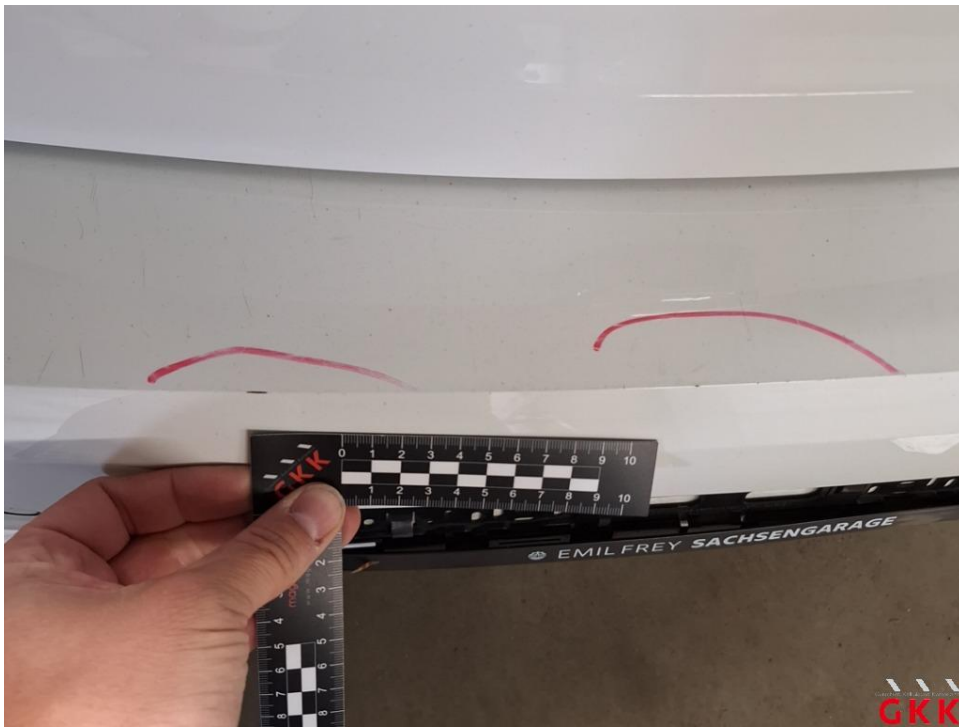
Bild 22 Stoßfänger hinten, Verkleidung -lackiert-, verkratzt, lackieren

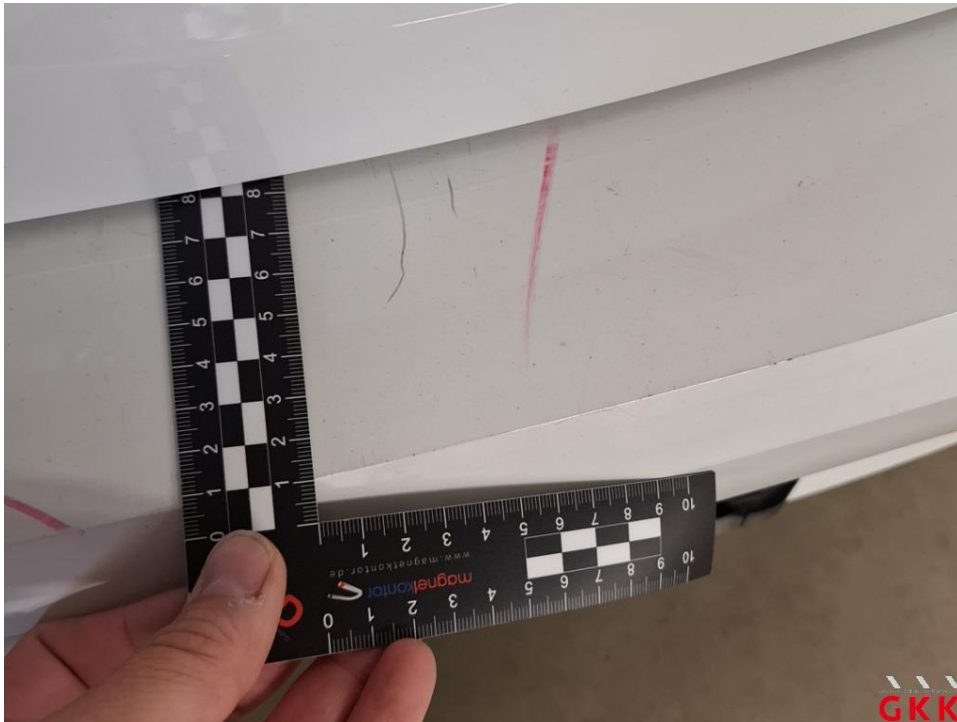
Bild 23 Stoßfänger hinten, Verkleidung -lackiert-, verkratzt, lackieren

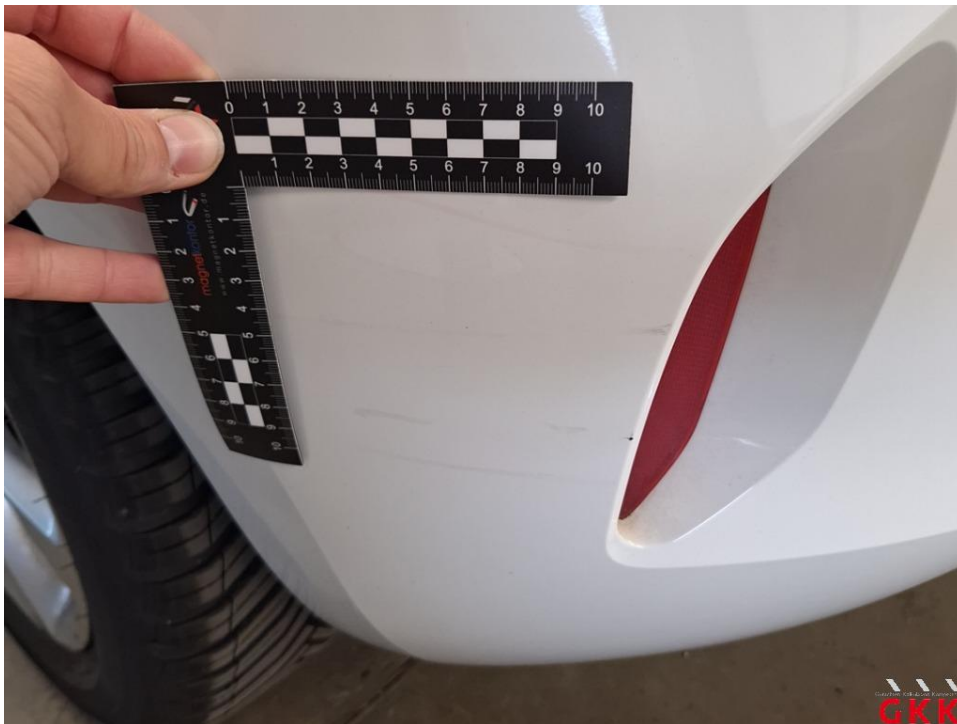
Bild 24 Stoßfänger hinten, Verkleidung -lackiert-, verkratzt, lackieren
