Lynk & Co 01

Informazioni Veicolo

Riepilogo dei danni

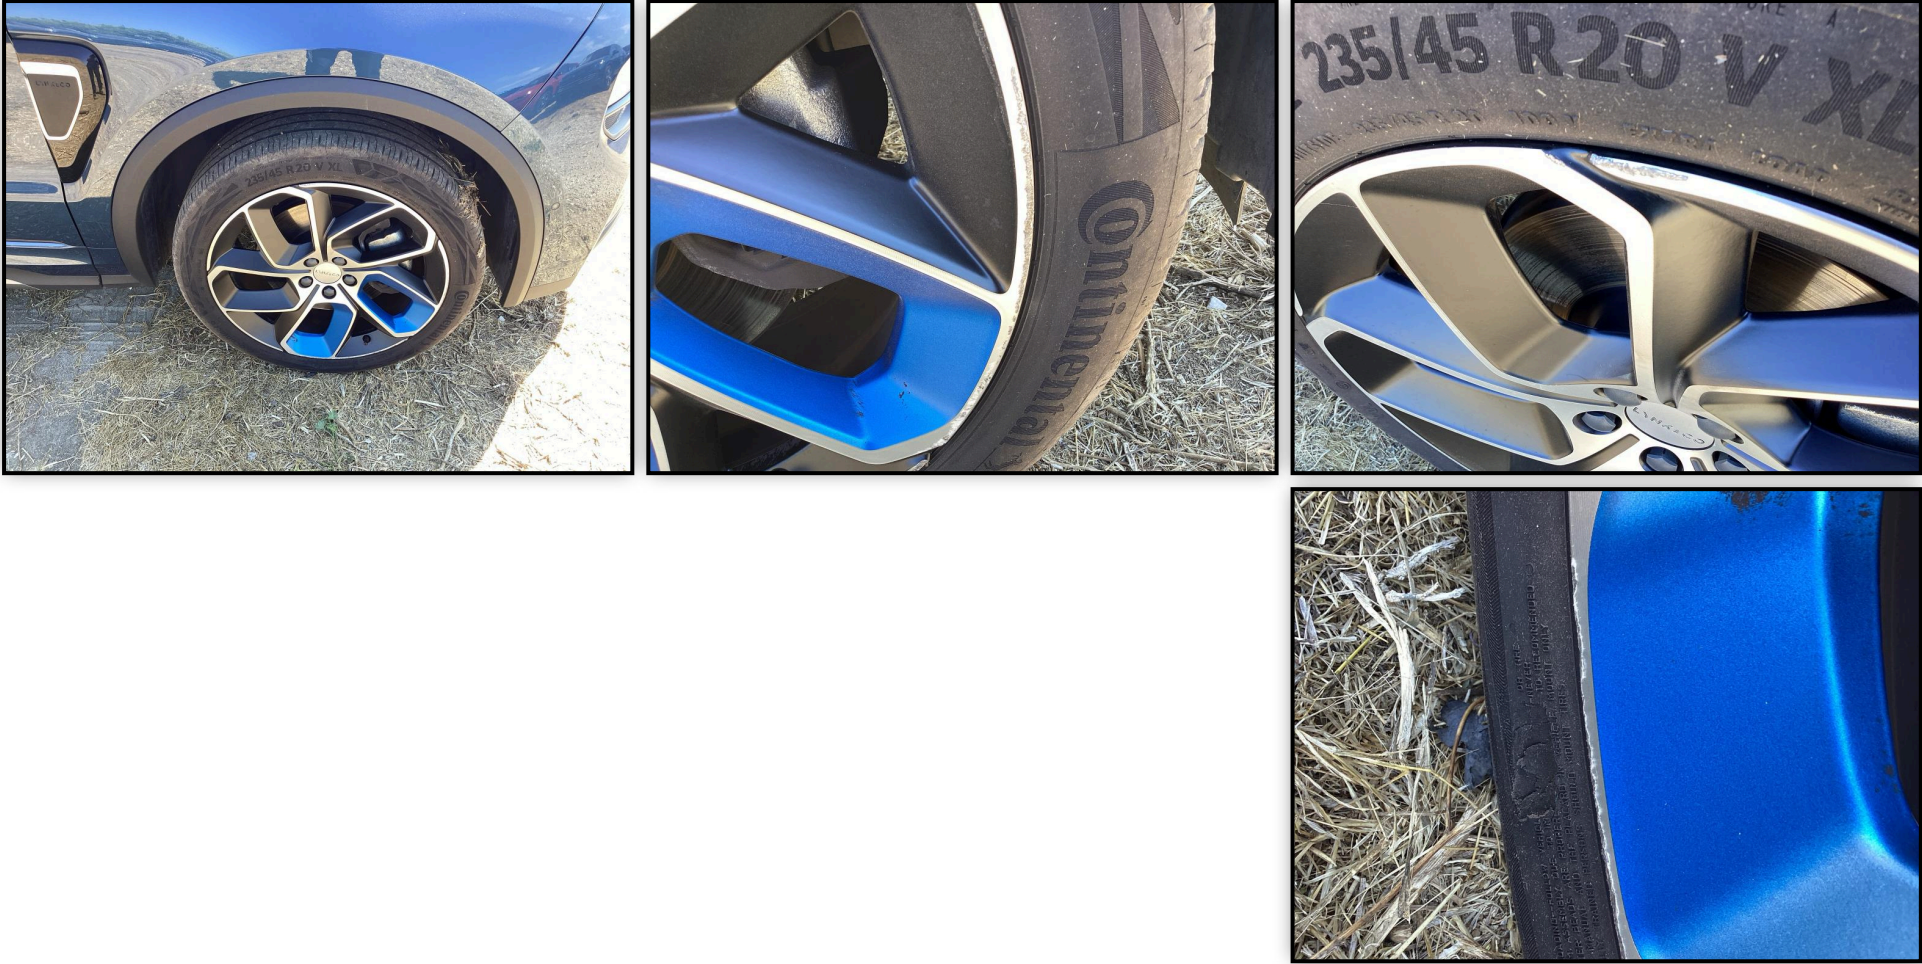
Cerchio in lega ant. Dx

Graffiature

Riparare / sostituire (somma forfettaria)

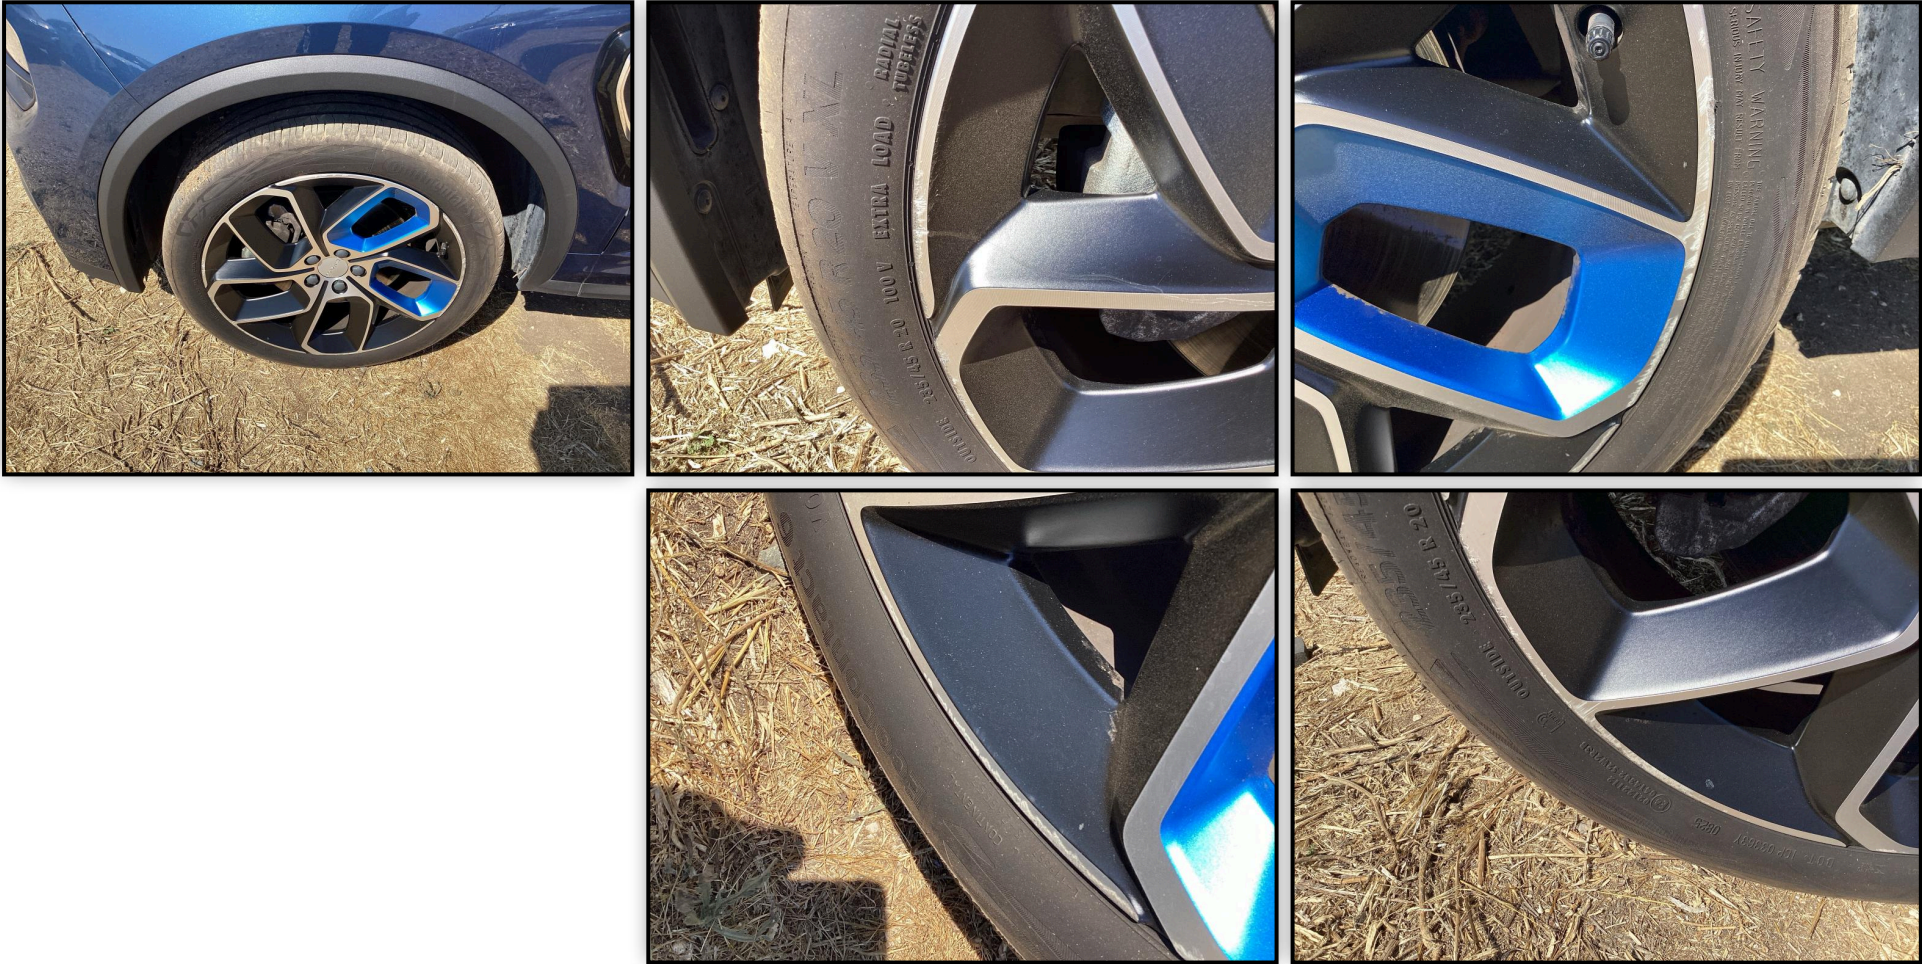
Cerchio in lega ant. Sx

Graffiature

Riparare / sostituire (somma forfettaria)

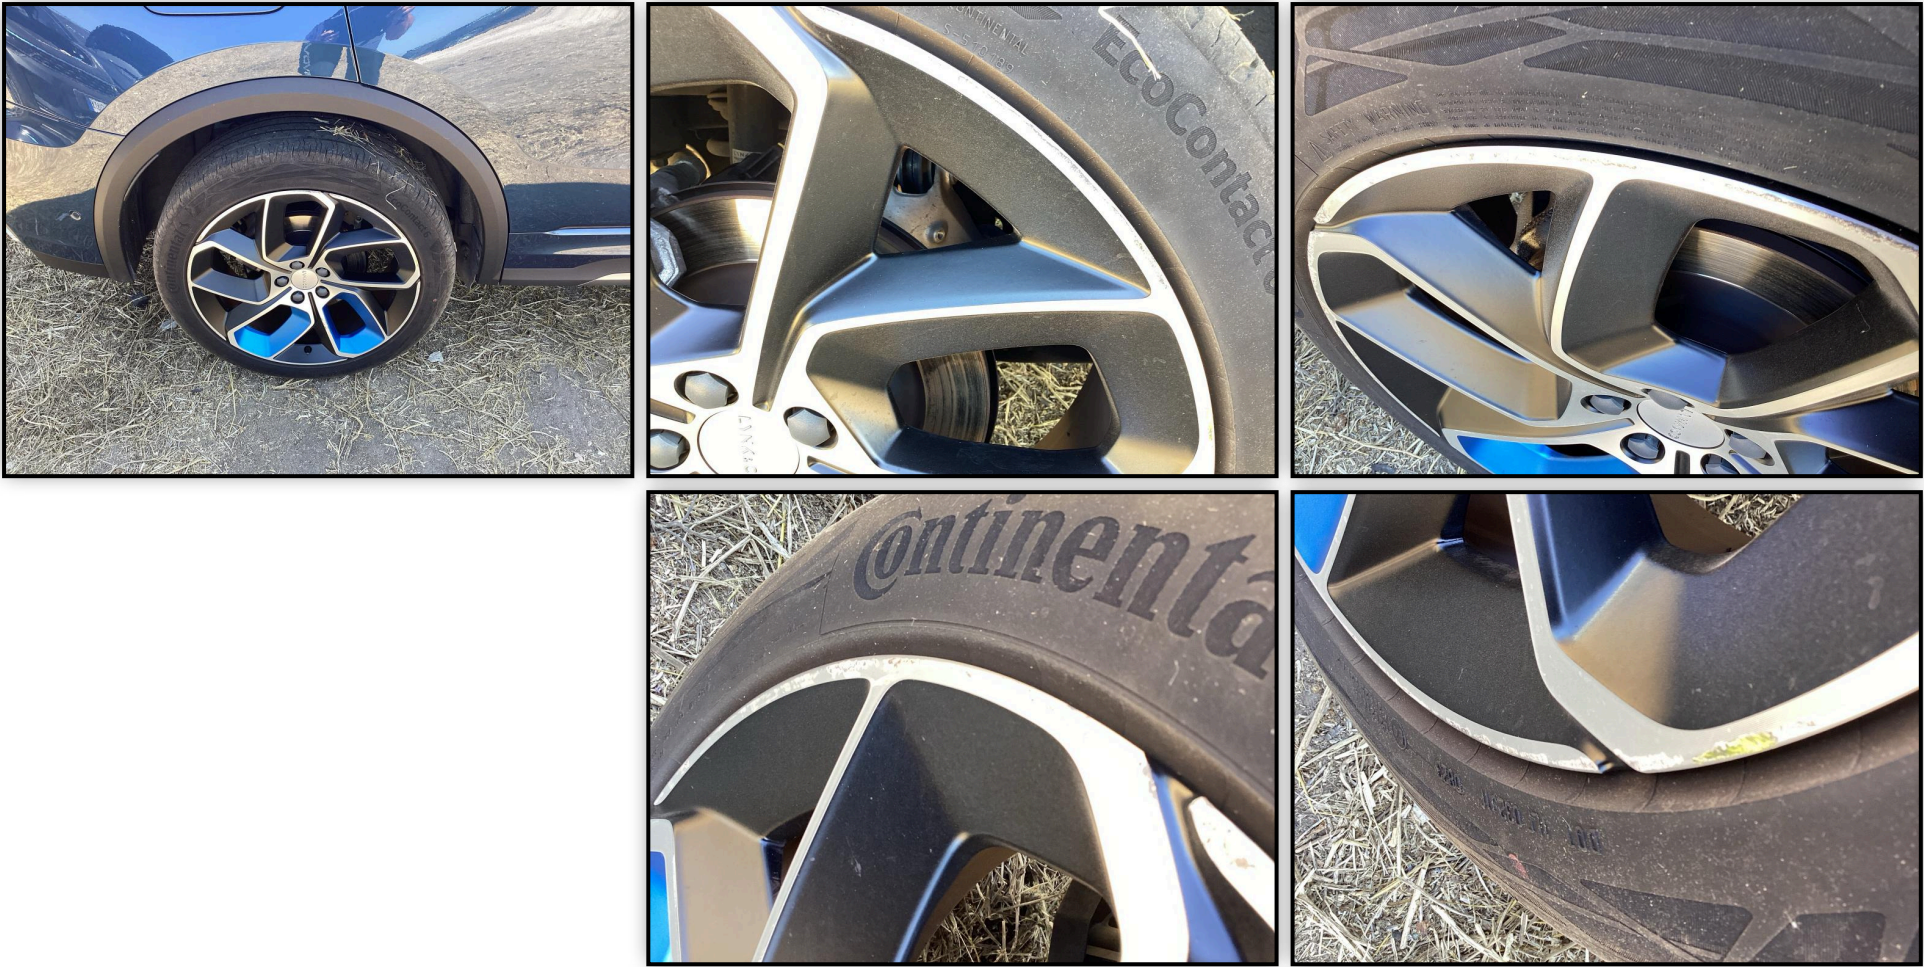
Cerchio in lega post. Dx

Graffiature

Riparare / sostituire (somma forfettaria)

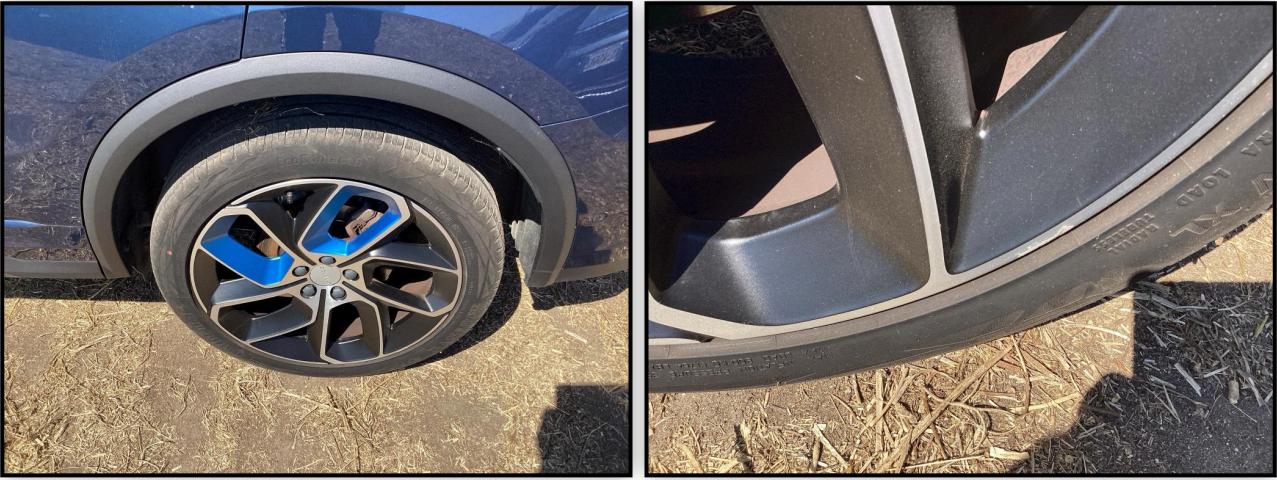
Cerchio in lega post. Sx

Graffiature

Riparare / sostituire (somma forfettaria)

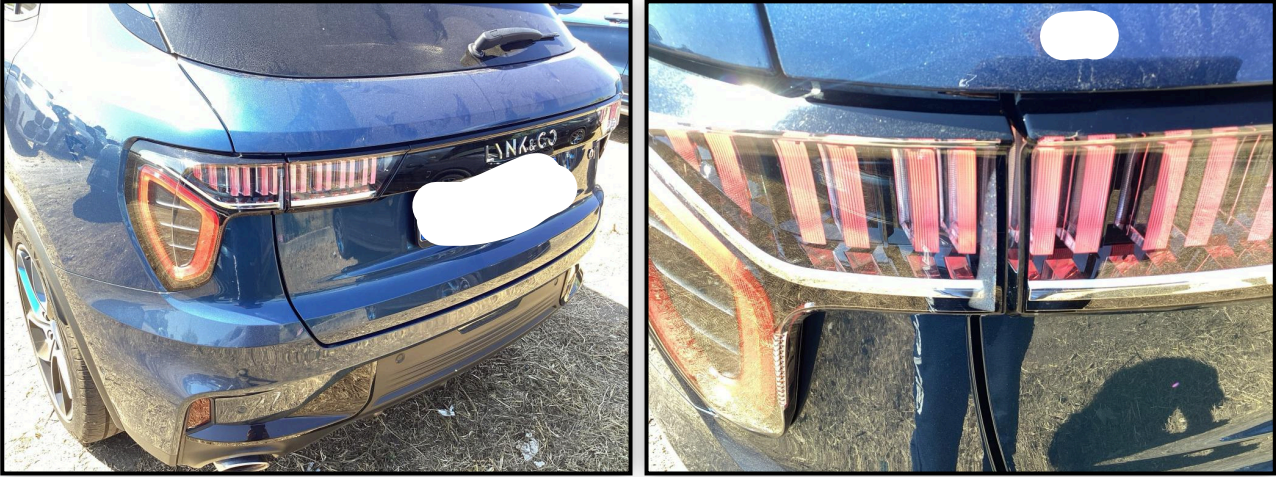
Fanale post. parte est. Sx

Infiltrazione d'acqua (senza lesioni rotture)

Sostituire

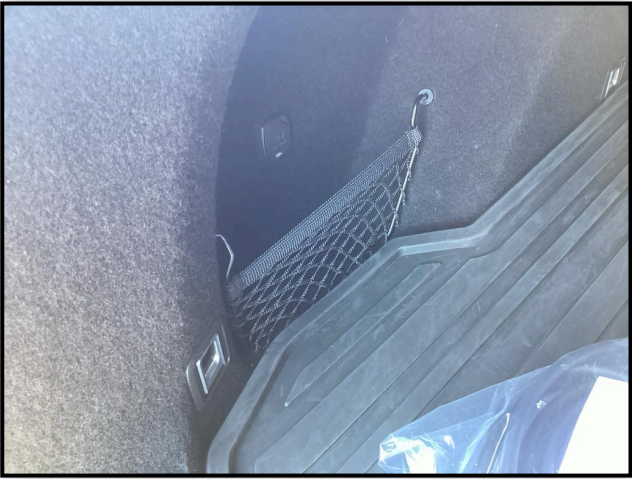
Kit di riparazione pneumatici

Mancanza

Riparare / sostituire (somma forfettaria)

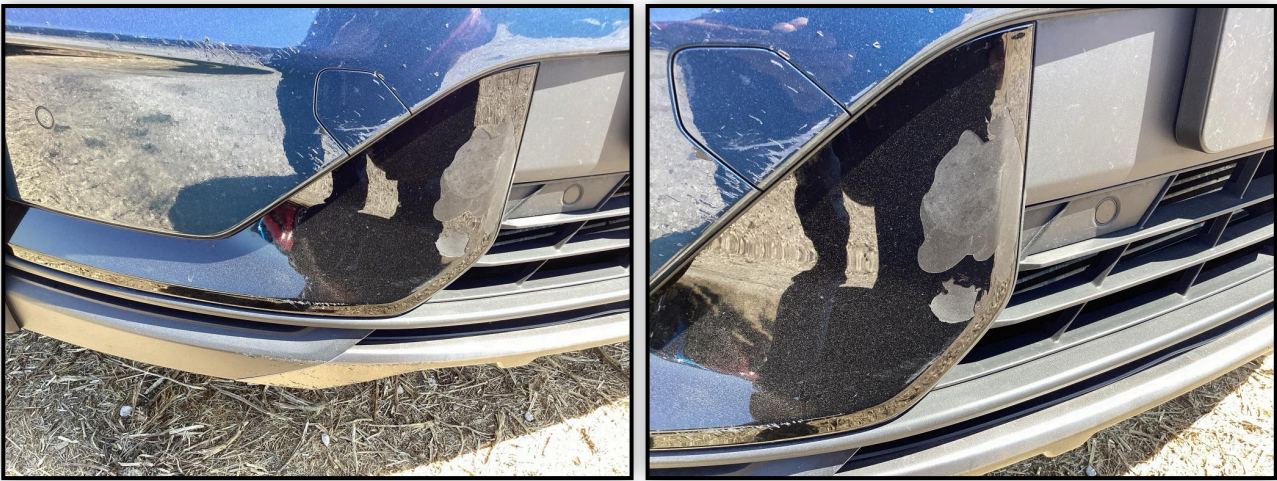
Modanatura dx paraurti ant.(quando separate)

Graffiature  
Verniciatura  
Davanti

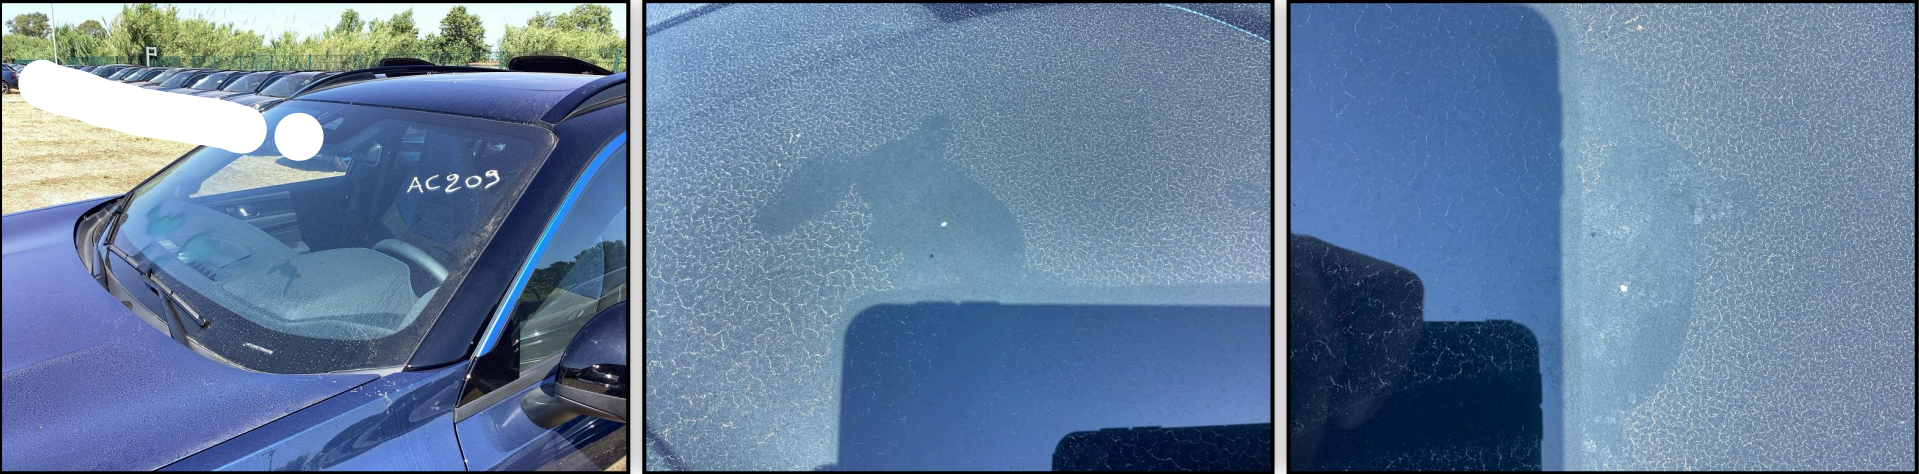
Parabrezza

Scheggiatura da pietrisco  
Sostituire  
Davanti

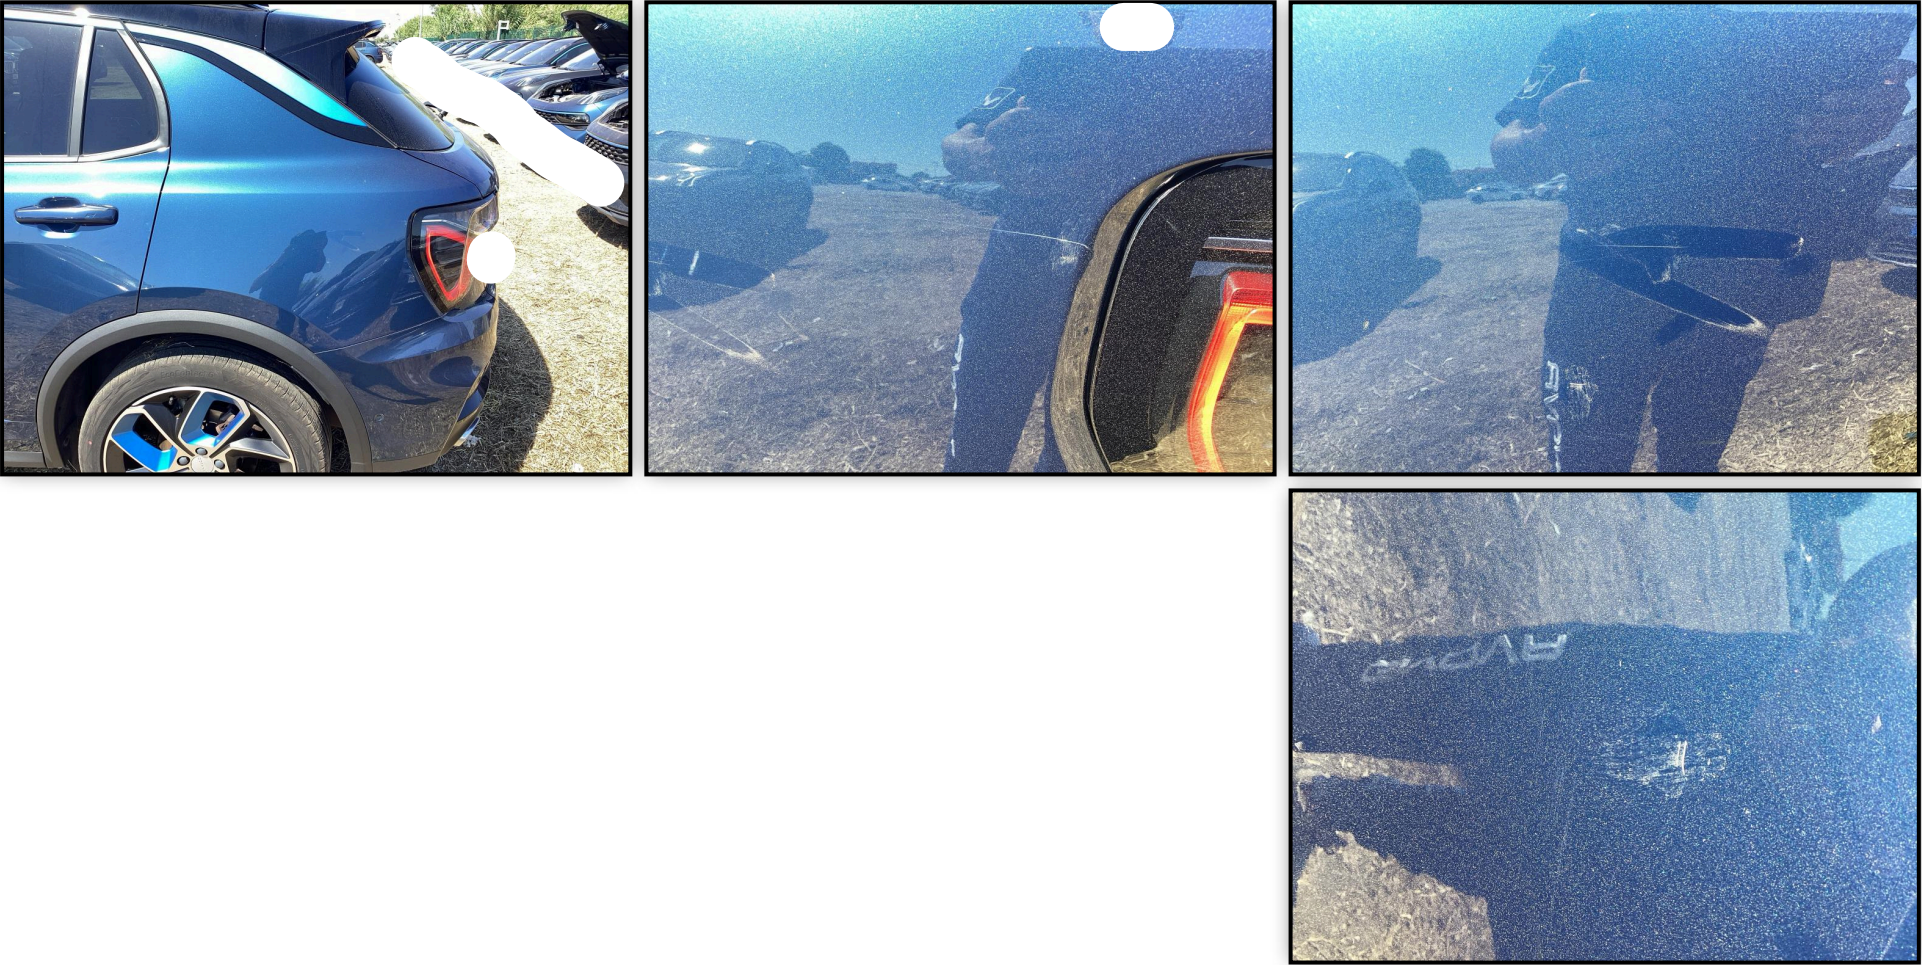
Parafango post. Sx

Graffiature  
Verniciatura  
Sinistra

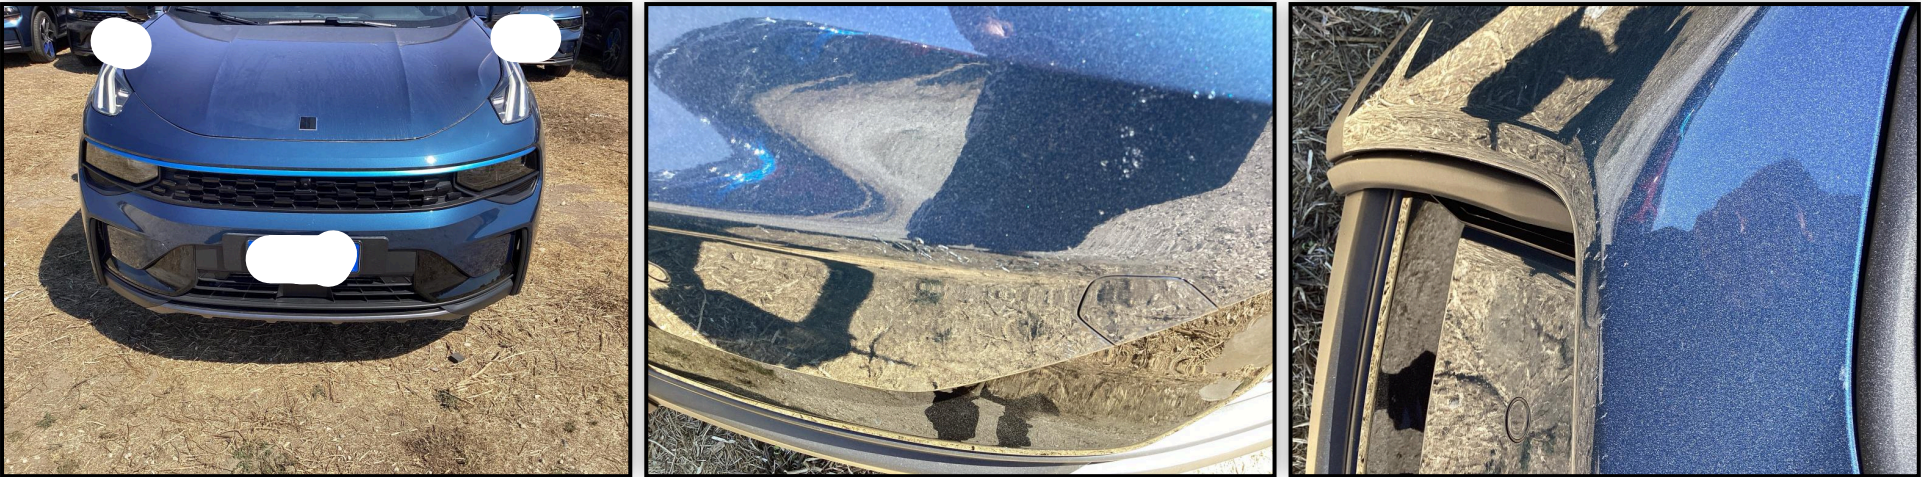
Paraurti ant.

Graffiature  
Verniciatura  
Davanti

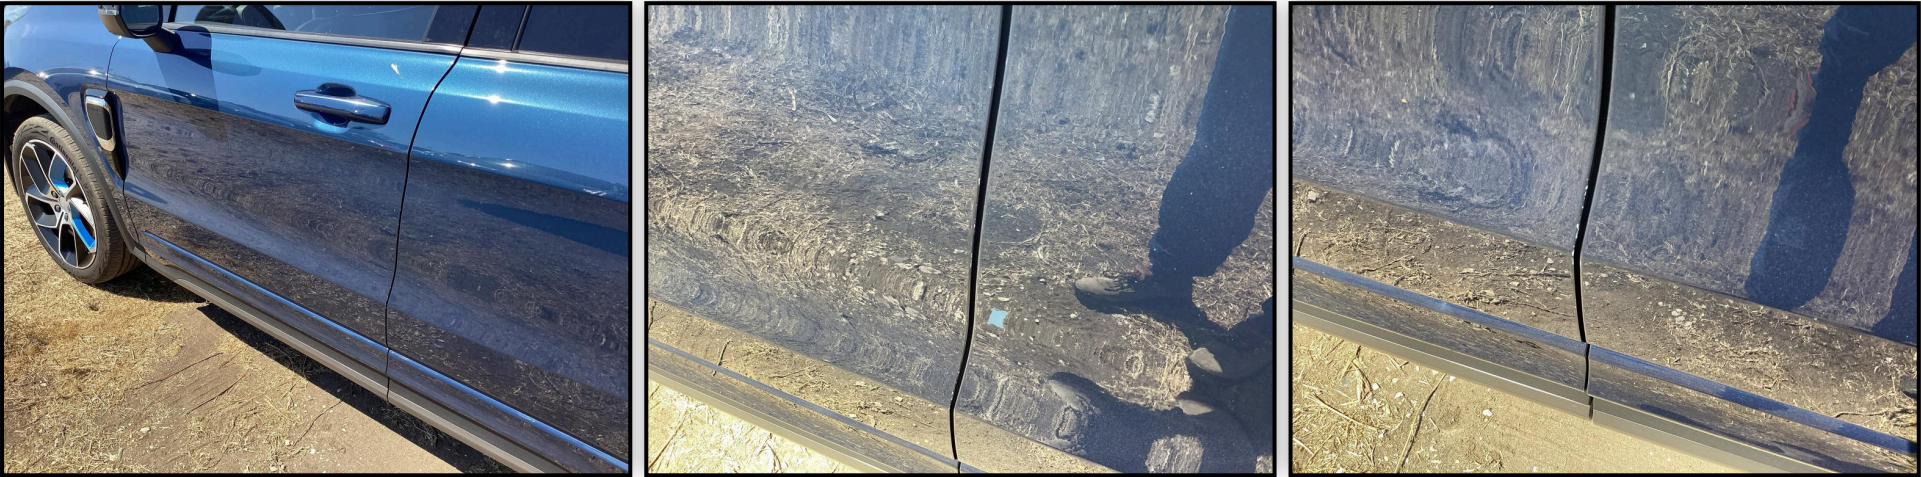
Porta ant. Sx

Graffiature  
Verniciatura  
Sinistra

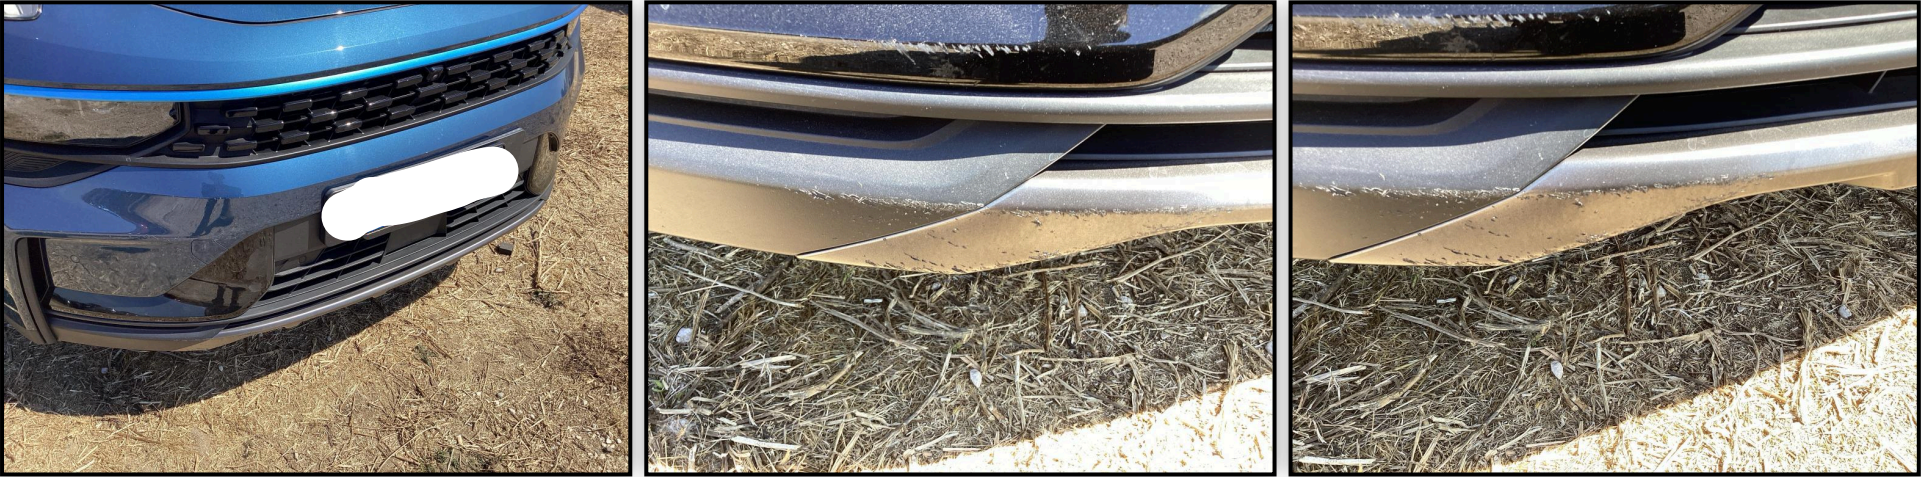
Spoiler paraurti ant.

Graffiature  
Verniciatura  
Davanti
