## Zustandsbericht

| Berichtsnummer : | 0000000920304-DE613 | | |

#### Hyundai Tucson (NX)(12.2020->) Advantage 2WD

| Erstzulassung / Baujahr: | 06.05.2024 / 2024 | Besichtigungsdatum/-ort: | 20.05.2026 Siemensstr. 6,<br>63329 Egelsbach |

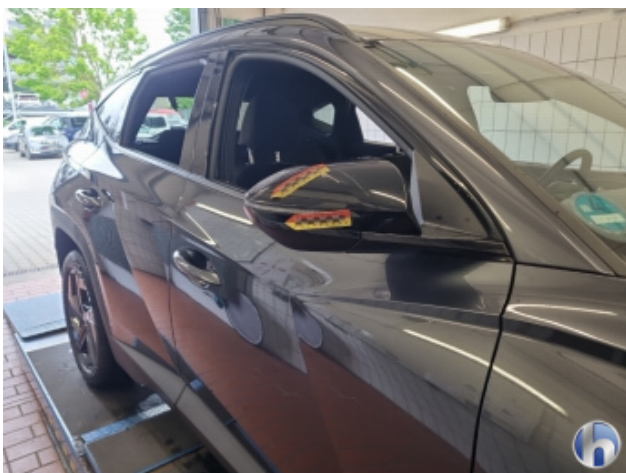
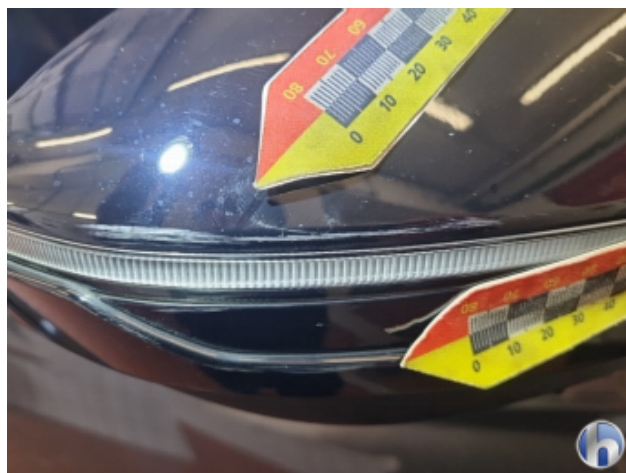
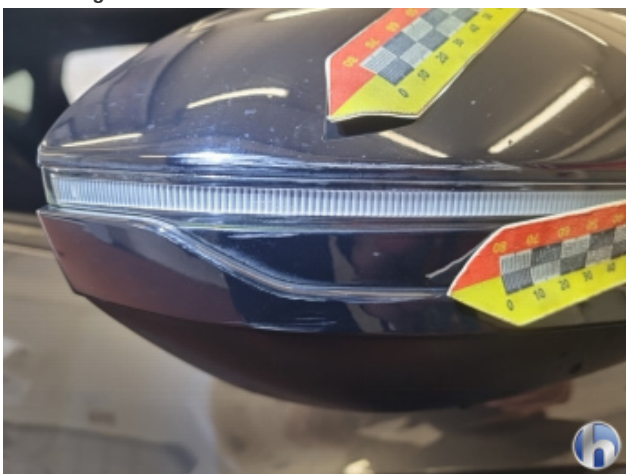
| Schaden | | | |
|---|---|---|---|
| 1. | Außenspiegel Gehäuse - Rechts | Beschädigt | Erneuern |

1. Außenspiegel Gehäuse - Rechts  
**Beschädigt - Erneuern**

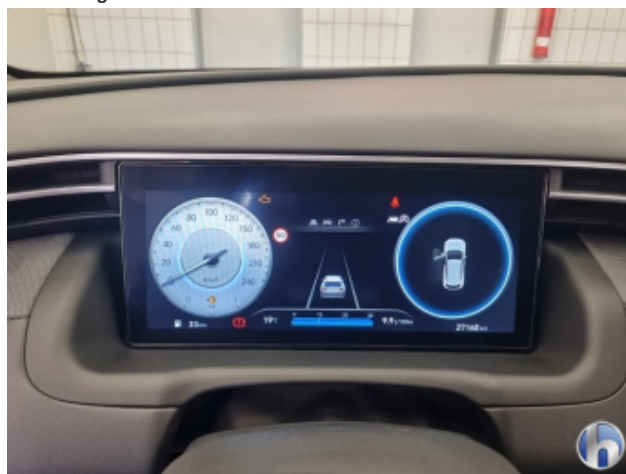
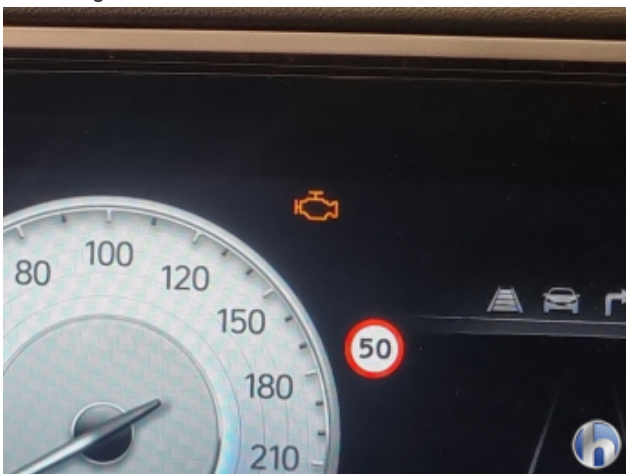
| Durchgeführte Technikprüfung | |
|---|---|
| <b>Motorlauf:</b> | Ein Probelauf des Motors wies akustische bzw. visuelle Mängel zum Besichtigungszeitpunkt auf.<br>*Beim Starten des Motors im Leerlauf<br>**Motorlauf unrund |
| <b>Hinweis:</b> | *Motorlauf unrund Folgekosten Möglich ! |

| Schaden | | | |
|---|---|---|---|
| 2. | Motorkontrolllampe | Fehlermeldung | Fehler-diagnose<br>Durchführen |

2. Motorkontrolllampe  
**Fehlermeldung - Fehler-diagnose Durchführen**
