# Zustandsbericht / Minderwertgutachten

Mobility Concept GmbH, Grünwalder Weg 34, 82041 Oberhaching  
16.06.2026

| Hersteller | MERCEDES-BENZ | Typ / Verkaufsbez. | GLC 200 4Matic<br>9G-TRONIC Avantgarde<br>Advanced |

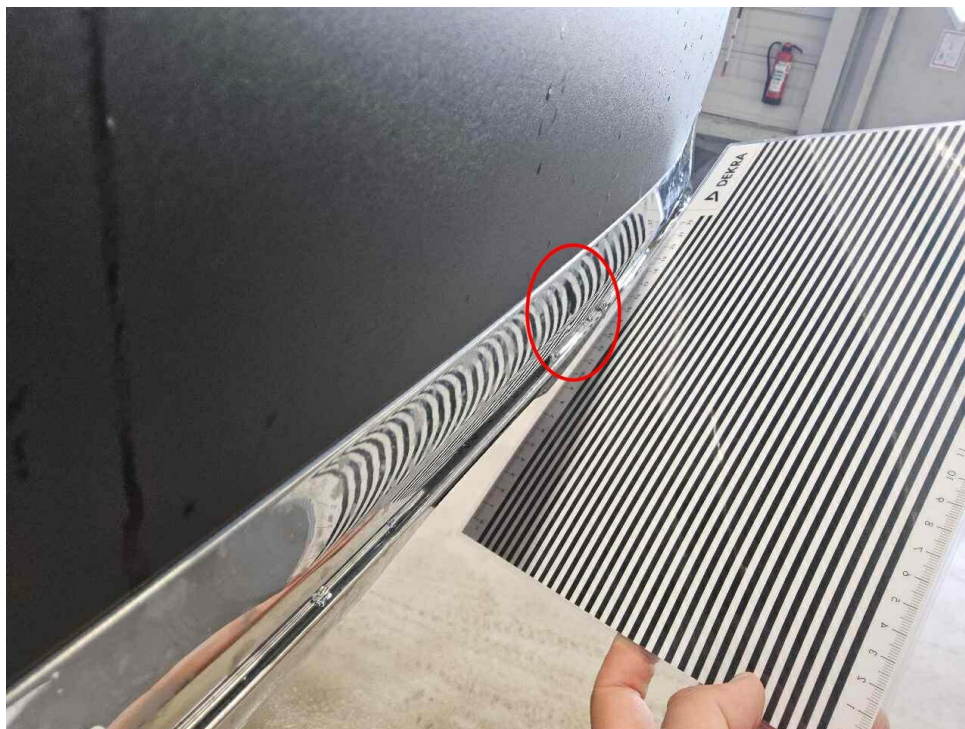
Bild 13 : Stoßfänger hinten Chromblende deformiert

1. Tür hinten links, Fenster schließt nicht ganz, prüfen und Befund festlegen, Schadenerweiterung möglich
2. Folierung entfernen, prüfen und Befund festlegen, Schadenerweiterung möglich
3. Stoßfänger hinten Chromblende deformiert, erneuern (Bild 13, 14)

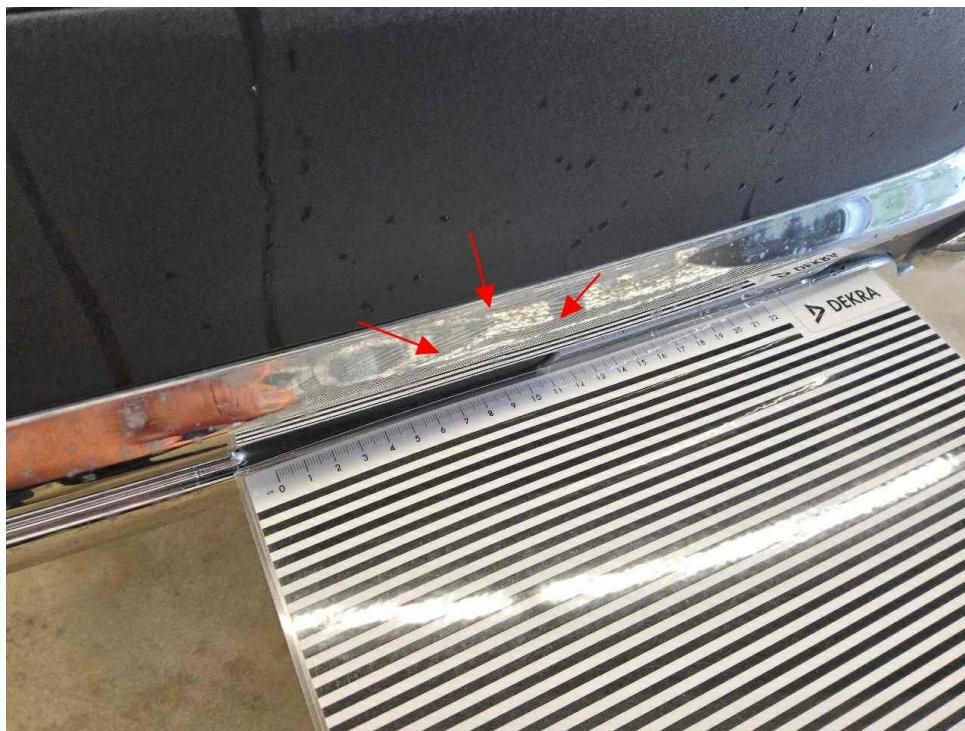
Bild 14 : Stoßfänger hinten Chromblende deformiert
