## Zustandsbericht

| Berichtsnummer : | 0000000924803-DE968 | | |

#### Hyundai Ioniq 5 (05.2021->) Basis Elektro

| Erstzulassung / Baujahr: | 14.06.2023 / 2023 | Besichtigungsdatum/-ort: | 11.06.2026 16:27 31622 Heemsen |

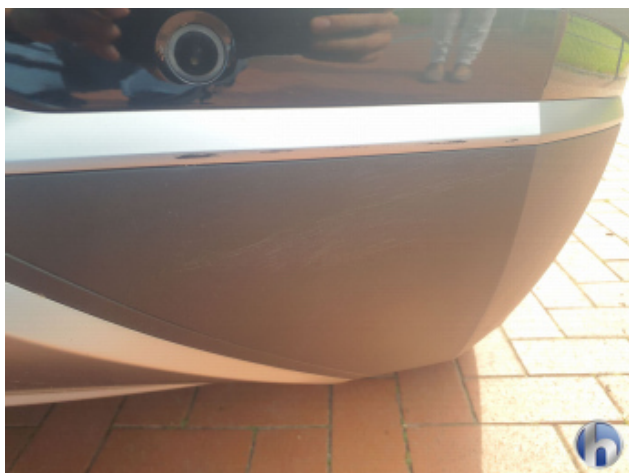
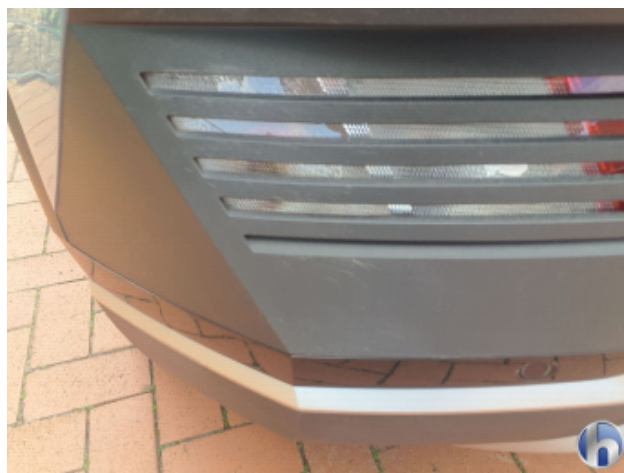
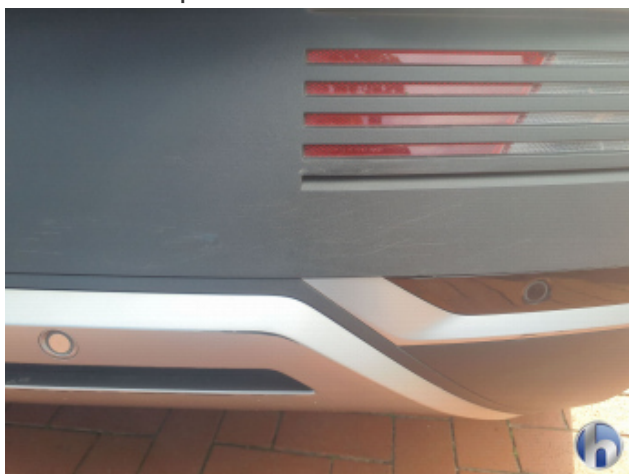
| | Bauteil | Schaden | Rep.-Art |
|---|---|---|---|
| 1. | Stoßfänger Hinten | Kratzer | Smart Repair |

1. Stoßfänger Hinten  
Kratzer - Smart Repair

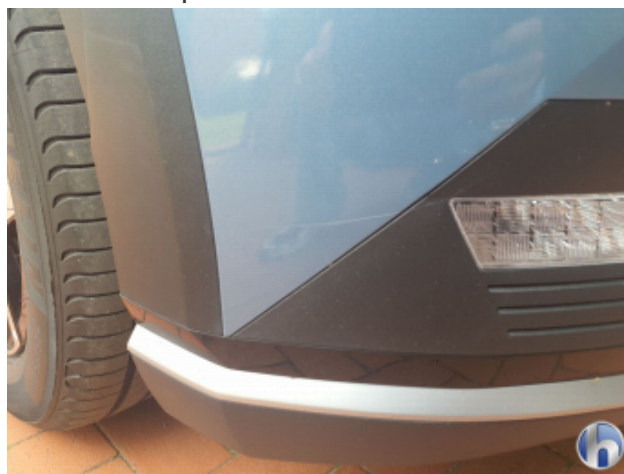
| | Bauteil | Schaden | Rep.-Art |
|---|---|---|---|
| 2. | Stoßfänger Vorne | Kratzer | Lackieren |

2. Stoßfänger Vorne  
Kratzer - Lackieren

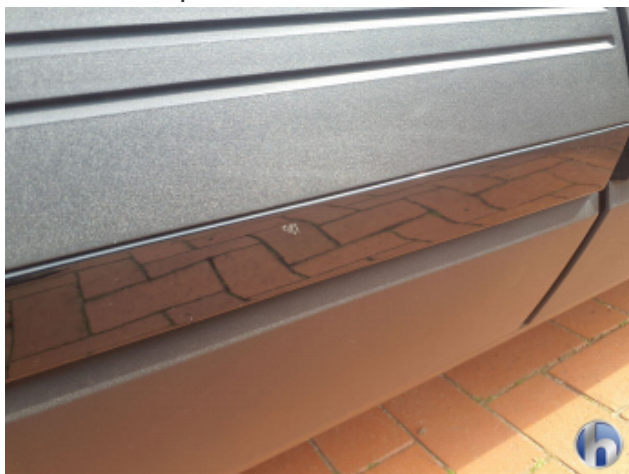
| | Bauteil | Schaden | Rep.-Art |
|---|---|---|---|
| 3. | Schweller - Rechts | Gebrauchsspuren | Ohne Reparatur |

3. Schweller - Rechts  
Gebrauchsspuren - Ohne Reparatur

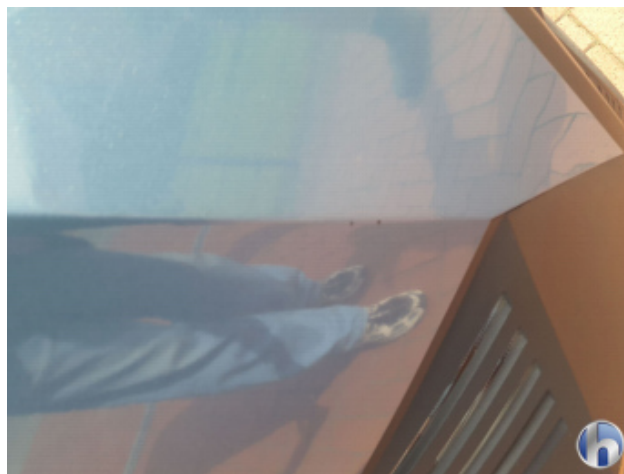
| | Bauteil | Schaden | Rep.-Art |
|---|---|---|---|
| 4. | Seitenwand - Hinten - Rechts | Gebrauchsspuren | Ohne Reparatur |

4. Seitenwand - Hinten - Rechts  
Gebrauchsspuren - Ohne Reparatur
