**» Übersicht**

| <b>Auftrags-Nr:</b> | 1002482581 |
| <b>Berichts-Nr:</b> | 10708931 |
| <b>FIN:</b> | WVGZZZCSZNY036830 |

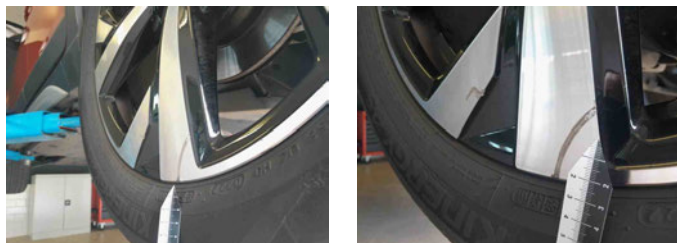
| Nr | Bauteil | Schadensbeschreibung | Reparaturempfehlung |
|---|---|---|---|
| 1 | Alufelge glanzgedreht hinten links | Kratzer | Pauschalbetrag |

1 - Alufelge glanzgedreht hinten links - Kratzer - Pauschalbetrag

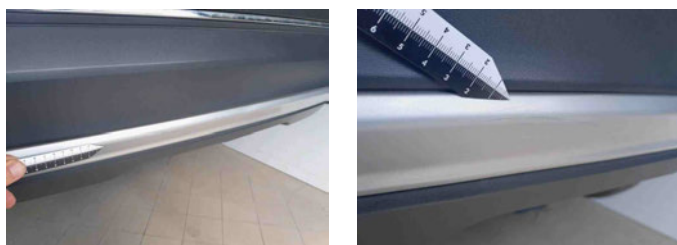
| Nr | Bauteil | Schadensbeschreibung | Reparaturempfehlung |
|---|---|---|---|
| 2 | Diffusor | Kratzer | Spotrepair |

2 - Diffusor - Kratzer - Spotrepair

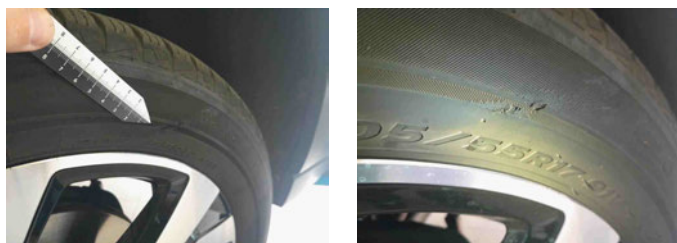
| Nr | Bauteil | Schadensbeschreibung | Reparaturempfehlung |
|---|---|---|---|
| 3 | Reifen vorne links | Riss | Ersetzen |

3 - Reifen vorne links - Riss - Ersetzen

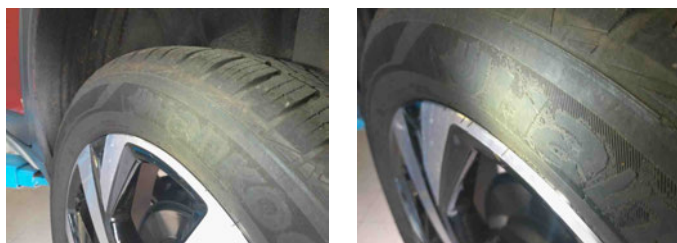
| Nr | Bauteil | Schadensbeschreibung | Reparaturempfehlung |
|---|---|---|---|
| 4 | Reifen hinten links | Verschlissen | Ersetzen |

4 - Reifen hinten links - Verschlissen - Ersetzen
