# Zustandsbericht

Protokollnummer: 46296569  
Auftrags-Nr / Referenz: 50141860\_1  
Besichtigungsdatum: 18.03.2026

| Hersteller / Modell | Renault Trafic Blue dCi 130 L1H1 2,8t Komfort | | |
| Kennzeichen | LP-RJ 15 | Fahrgestellnummer | VF1FL000069574893 |

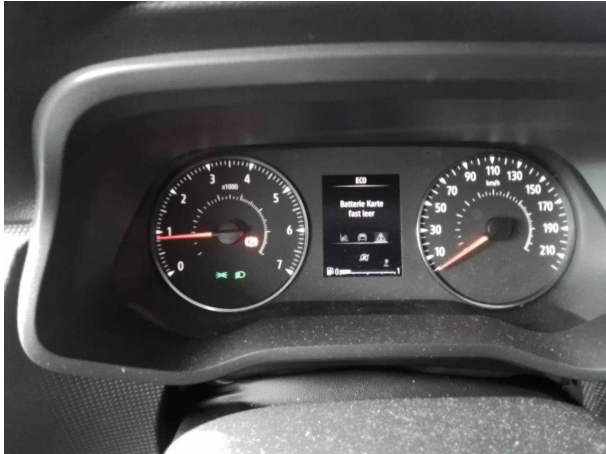
| Nr. | Bauteilgruppe | Beschreibung |
|---|---|---|
| 1 | Ausrüstung | Fahrzeugschlüssel (Batterie) - leer - erneuern |

**Beschädigung #1:** Ausrüstung: Fahrzeugschlüssel (Batterie) - leer - erneuern

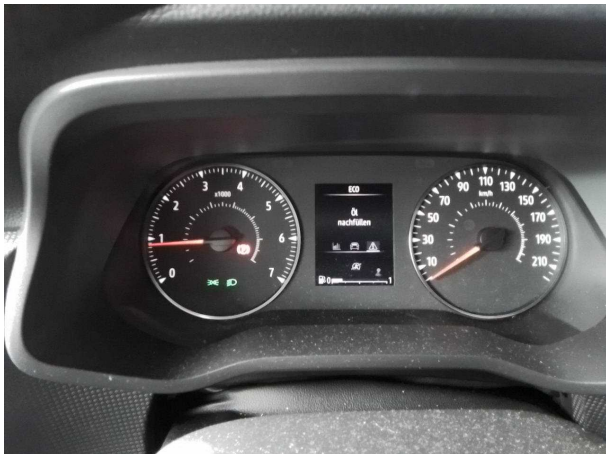
| Nr. | Bauteilgruppe | Beschreibung |
|---|---|---|
| 3 | Motor | Motor (Öl nachfüllen laut Bordcomputer - Folgekosten möglich) - leer - durchführen |

**Beschädigung #3:** Motor: Motor (Öl nachfüllen laut Bordcomputer - Folgekosten möglich) - leer - durchführen

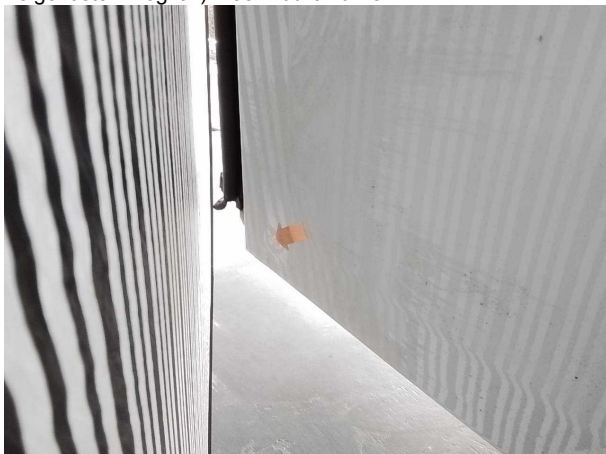
| Nr. | Bauteilgruppe | Beschreibung |
|---|---|---|
| 4 | Heckklappe/-tür | Hecktür rechts - Delle(n) - sanft instandsetzen |

**Beschädigung #4:** Heckklappe/-tür: Hecktür rechts - Delle(n) - sanft instandsetzen

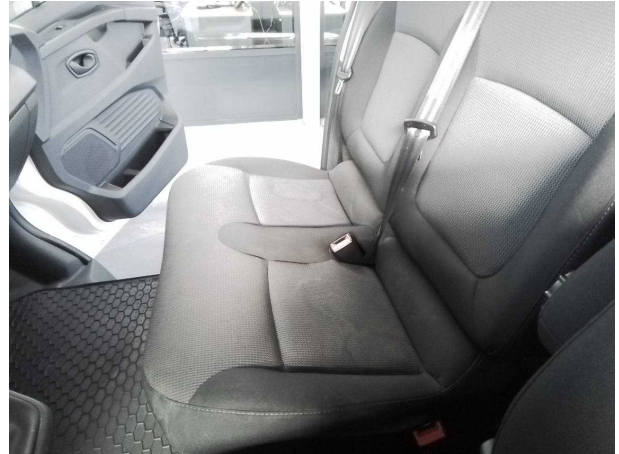
| Nr. | Bauteilgruppe | Beschreibung |
|---|---|---|
| 2 | Sitz vorn | Sitzbezug rechts - verschmutzt - aufbereiten |

**Beschädigung #2:** Sitz vorn: Sitzbezug rechts - verschmutzt - aufbereiten

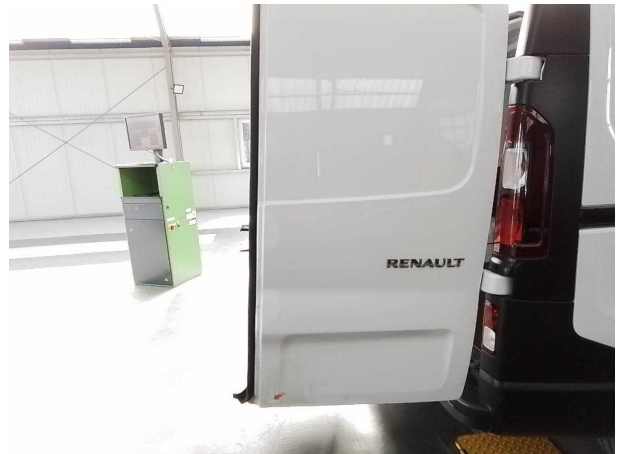
**Beschädigung #4:** Heckklappe/-tür: Hecktür rechts - Delle(n) - sanft instandsetzen

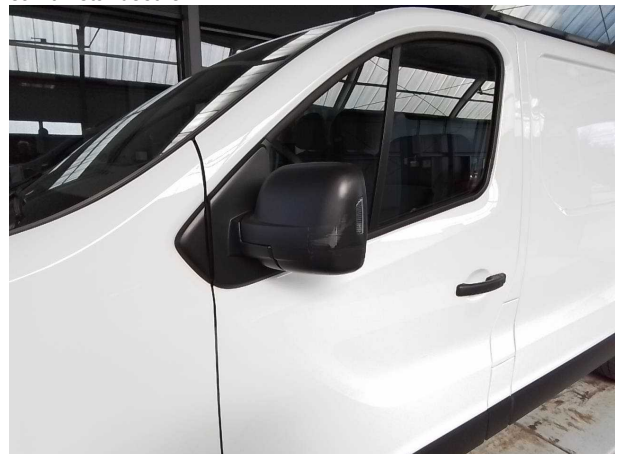
| Nr. | Bauteilgruppe | Beschreibung |
|---|---|---|
| 5 | Außenspiegel links | Abdeckkappe (Schaden-/ Kostenausweitung nach Demontage möglich) - gebrochen / gerissen - erneuern |

**Beschädigung #5:** Außenspiegel links: Abdeckkappe (Schaden-/Kostenausweitung nach Demontage möglich) - gebrochen /

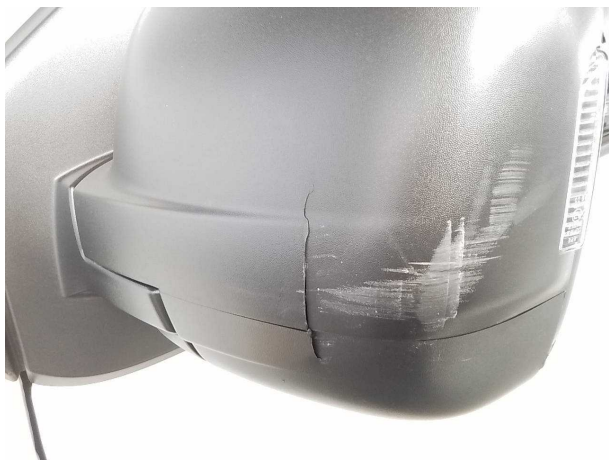
**Beschädigung #5:** Außenspiegel links: Abdeckkappe (Schaden-/Kostenausweitung nach Demontage möglich) - gebrochen / gerissen -

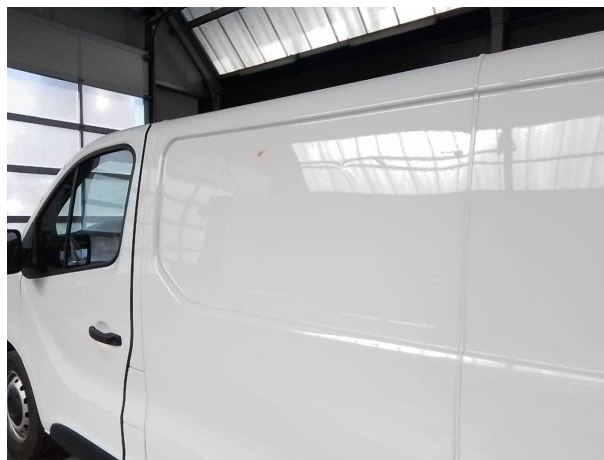
| Nr. | Bauteilgruppe | Beschreibung |
|---|---|---|
| 6 | Seitenwand links | Seitenwand - Delle(n) - sanft instandsetzen |

**Beschädigung #6:** Seitenwand links: Seitenwand - Delle(n) - sanft instandsetzen

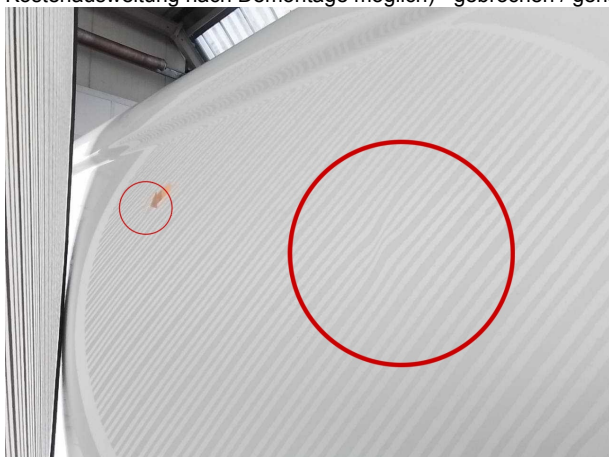
**Beschädigung #6:** Seitenwand links: Seitenwand - Delle(n) - sanft instandsetzen

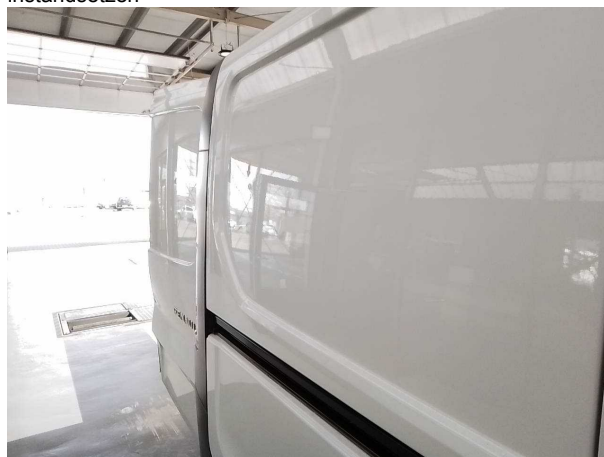
| Nr. | Bauteilgruppe | Beschreibung |
|---|---|---|
| 7 | Seitenwand links | Seitenwand - Delle(n) - sanft instandsetzen |

**Beschädigung #7:** Seitenwand links: Seitenwand - Delle(n) - sanft instandsetzen

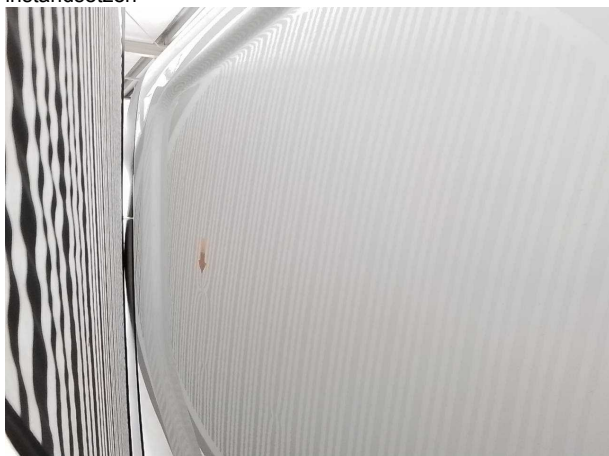
**Beschädigung #7:** Seitenwand links: Seitenwand - Delle(n) - sanft instandsetzen

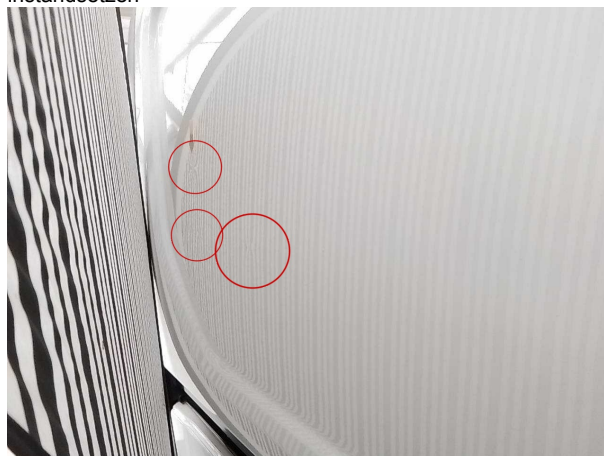
**Beschädigung #7:** Seitenwand links: Seitenwand - Delle(n) - sanft instandsetzen

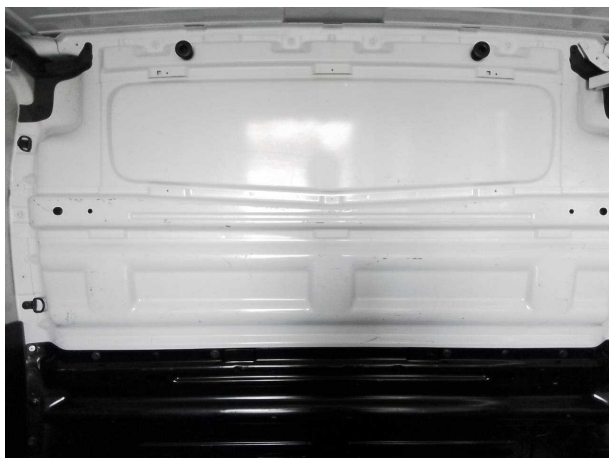
| Nr. | Bauteilgruppe | Beschreibung |
|---|---|---|
| 8 | Interieur | Innenraum (Laderaum) - Delle / Lackschaden - Wertminderung |

**Beschädigung #8:** Interieur: Innenraum (Laderaum) - Delle / Lackschaden - Wertminderung

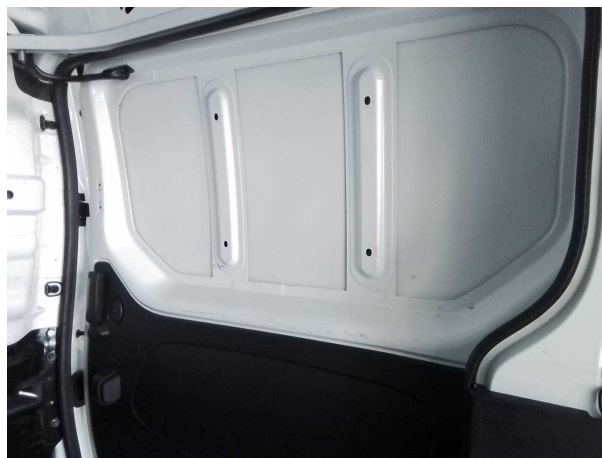
**Beschädigung #8:** Interieur: Innenraum (Laderaum) - Delle / Lackschaden - Wertminderung

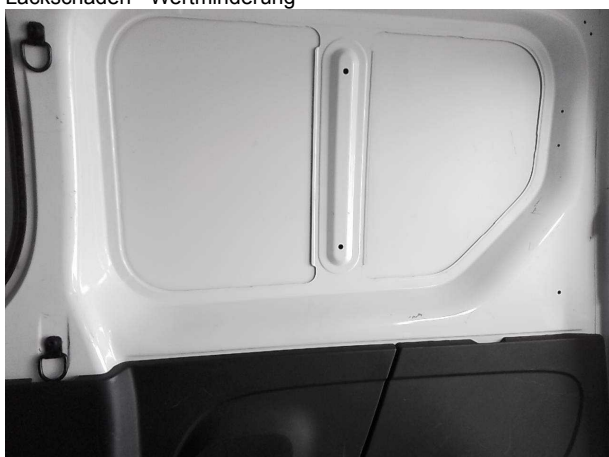
**Beschädigung #8:** Interieur: Innenraum (Laderaum) - Delle / Lackschaden - Wertminderung

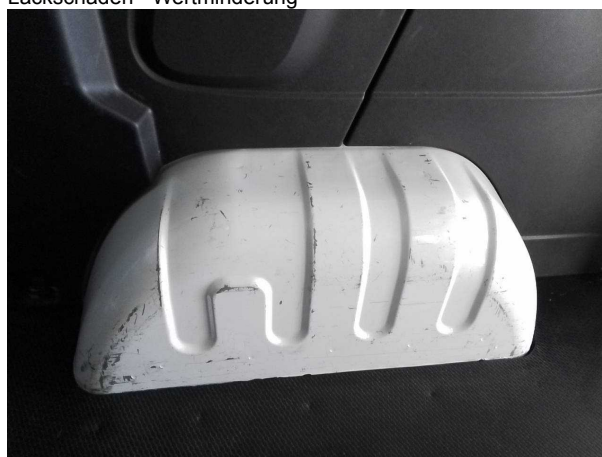
**Beschädigung #8:** Interieur: Innenraum (Laderaum) - Delle / Lackschaden - Wertminderung

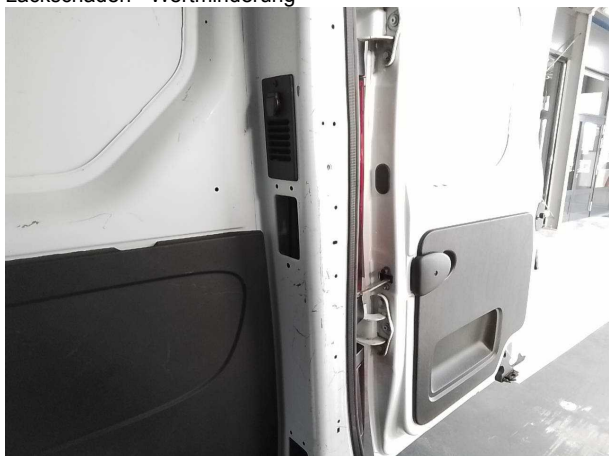
**Beschädigung #8:** Interieur: Innenraum (Laderaum) - Delle / Lackschaden - Wertminderung

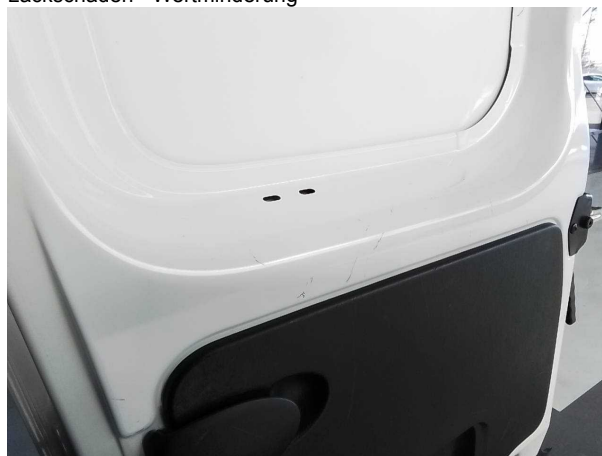
**Beschädigung #8:** Interieur: Innenraum (Laderaum) - Delle / Lackschaden - Wertminderung

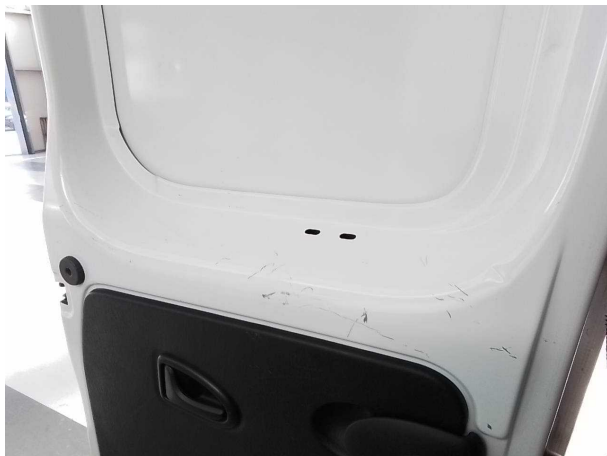
**Beschädigung #8:** Interieur: Innenraum (Laderaum) - Delle / Lackschaden - Wertminderung

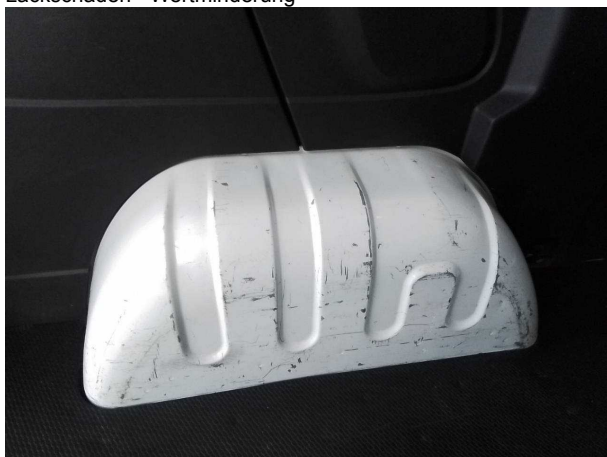
**Beschädigung #8:** Interieur: Innenraum (Laderaum) - Delle / Lackschaden - Wertminderung

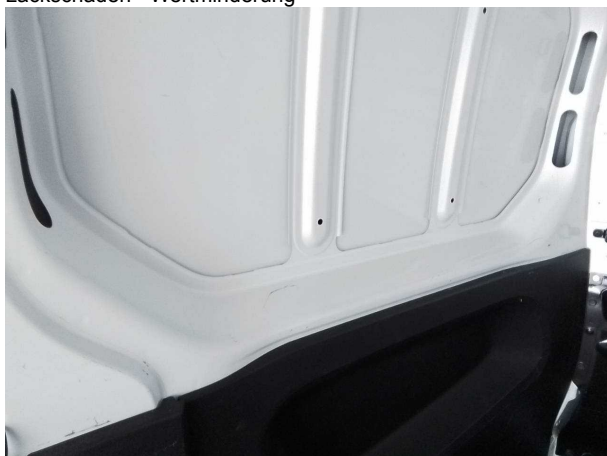
**Beschädigung #8:** Interieur: Innenraum (Laderaum) - Delle / Lackschaden - Wertminderung

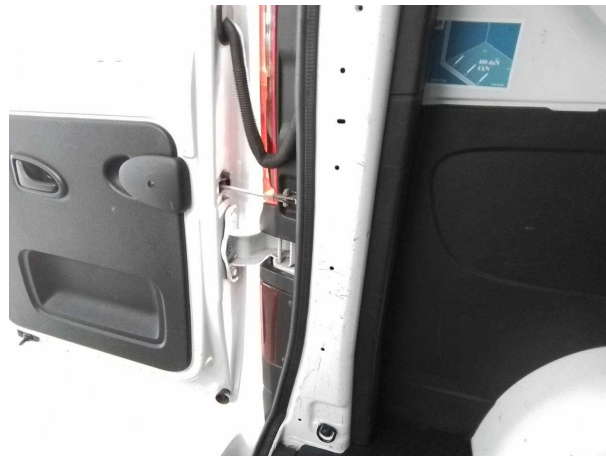
**Beschädigung #8:** Interieur: Innenraum (Laderaum) - Delle / Lackschaden - Wertminderung

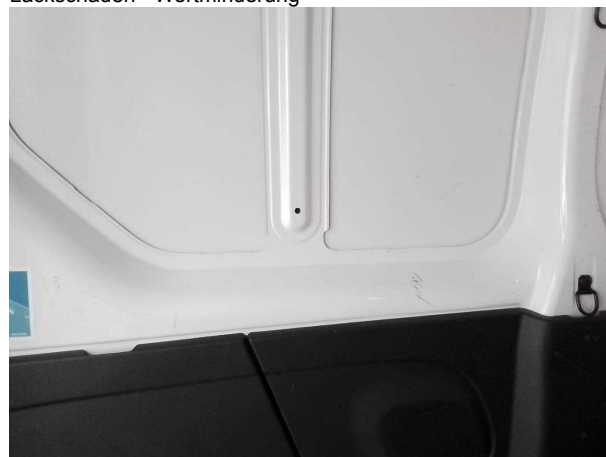
**Beschädigung #8:** Interieur: Innenraum (Laderaum) - Delle / Lackschaden - Wertminderung

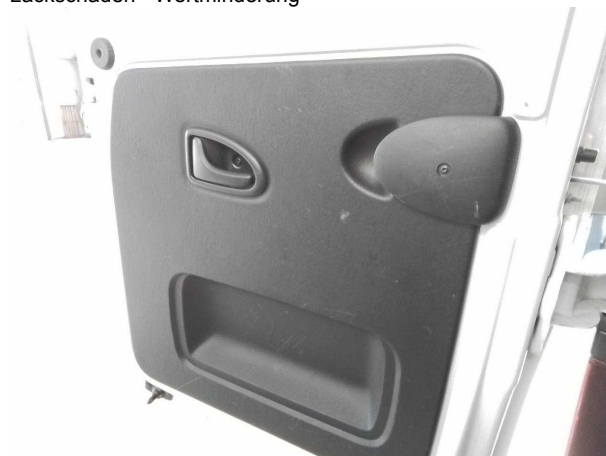
**Beschädigung #8:** Interieur: Innenraum (Laderaum) - Delle / Lackschaden - Wertminderung

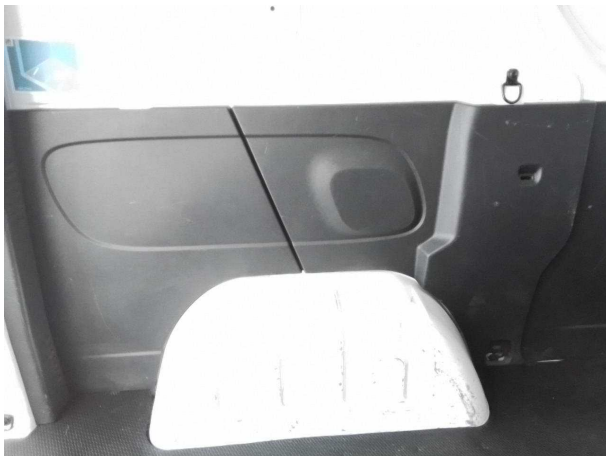
**Beschädigung #8:** Interieur: Innenraum (Laderaum) - Delle / Lackschaden - Wertminderung

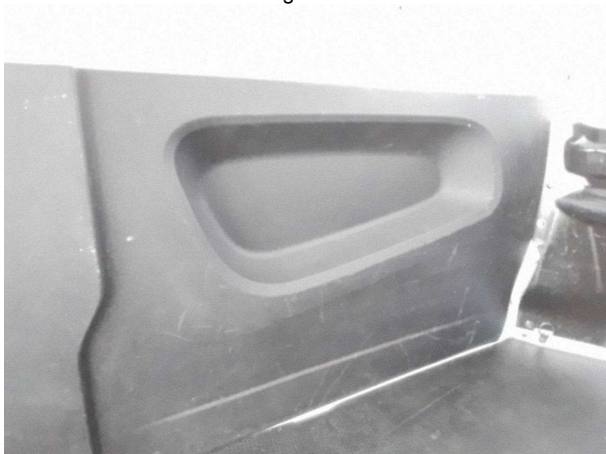
**Beschädigung #8:** Interieur: Innenraum (Laderaum) - Delle / Lackschaden - Wertminderung

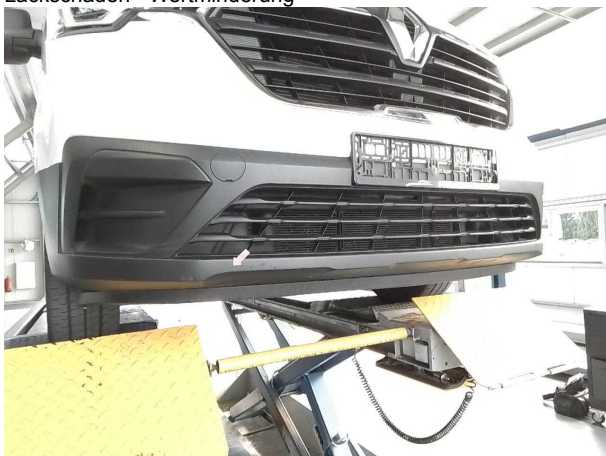
| Nr. | Bauteilgruppe | Beschreibung |
|---|---|---|
| 9 | Stoßfänger vorn | Stoßfänger vorn (unlackiert) - verformt - Wertminderung |

**Beschädigung #9:** Stossfänger vorn: Stossfänger vorn (unlackiert) - verformt - Wertminderung

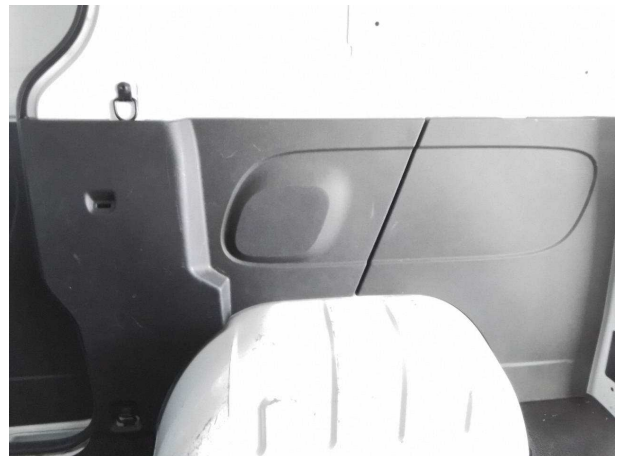
**Beschädigung #8:** Interieur: Innenraum (Laderaum) - Delle / Lackschaden - Wertminderung

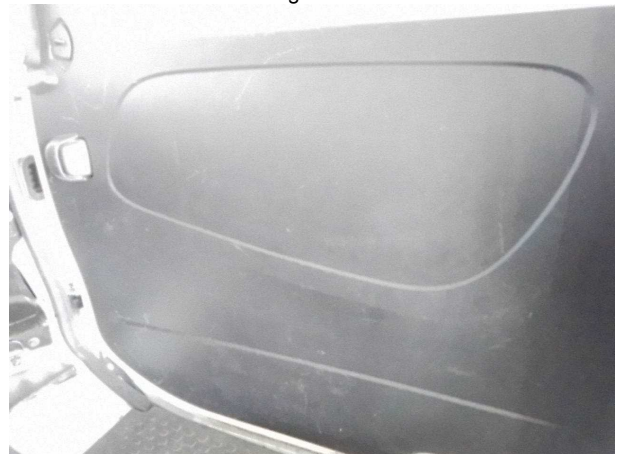
**Beschädigung #8:** Interieur: Innenraum (Laderaum) - Delle / Lackschaden - Wertminderung

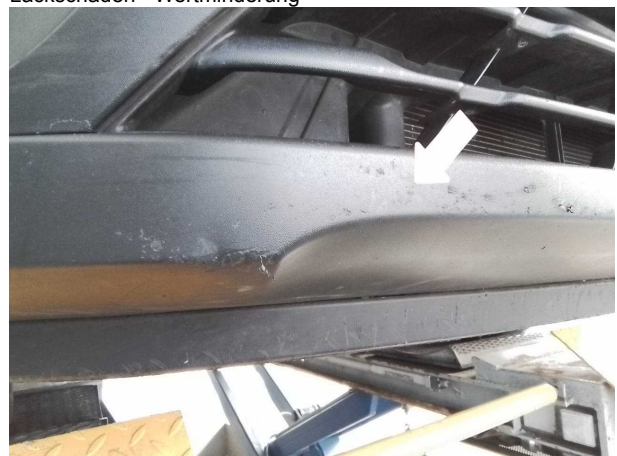
**Beschädigung #9:** Stossfänger vorn: Stossfänger vorn (unlackiert) - verformt - Wertminderung

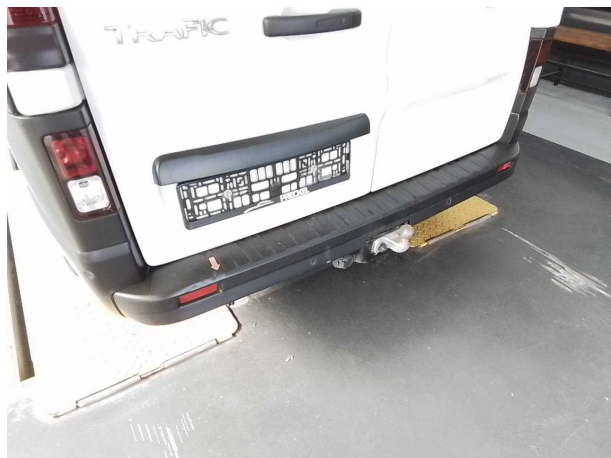
| Nr. | Bauteilgruppe | Beschreibung |
|---|---|---|
| 10 | Stoßfänger hinten | Stoßfänger hinten (unlackiert) - verformt - erneuern |

**Beschädigung #10:** Stossfänger hinten: Stossfänger hinten (unlacki...  
- verformt - erneuern

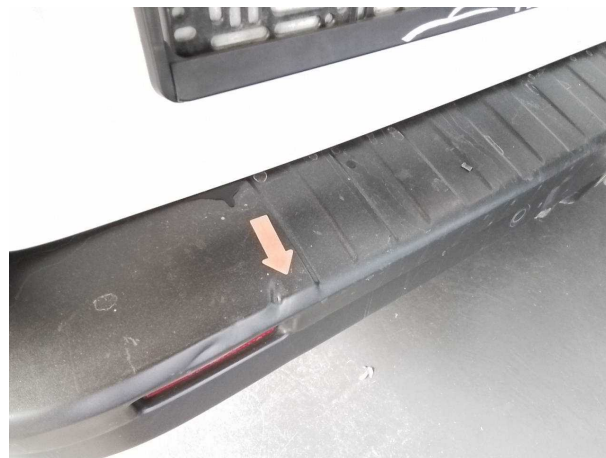
**Beschädigung #10:** Stossfänger hinten: Stossfänger hinten  
(unlackiert) - verformt - erneuern

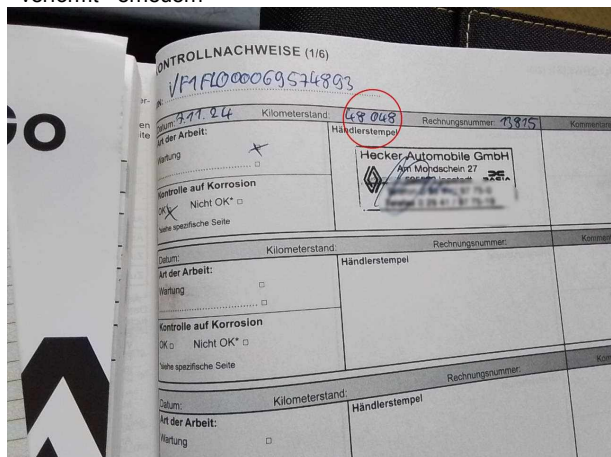
| Nr. | Bauteilgruppe | Beschreibung |
|---|---|---|
| 11 | Unterlagen | Serviceheft (Serviceintervall überzogen, fällig nach 24 Monaten/ 40tkm) - entspricht nicht den Leasingvorgaben - Wertminderung |

**Beschädigung #11:** Unterlagen: Serviceheft (Serviceintervall  
überzogen, fällig nach 24 Monaten/ 40tkm) - entspricht nicht den

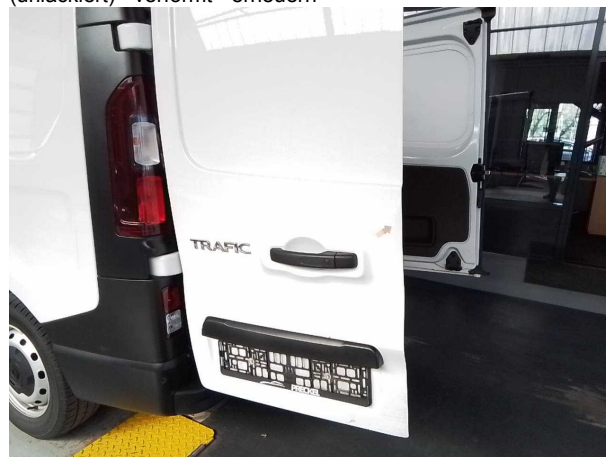
| Nr. | Bauteilgruppe | Beschreibung |
|---|---|---|
| 12 | Heckklappe/-tür | Hecktür links - verformt - instandsetzen und lackieren |

**Beschädigung #12:** Heckklappe/-tür: Hecktür links - verformt -  
instandsetzen und lackieren

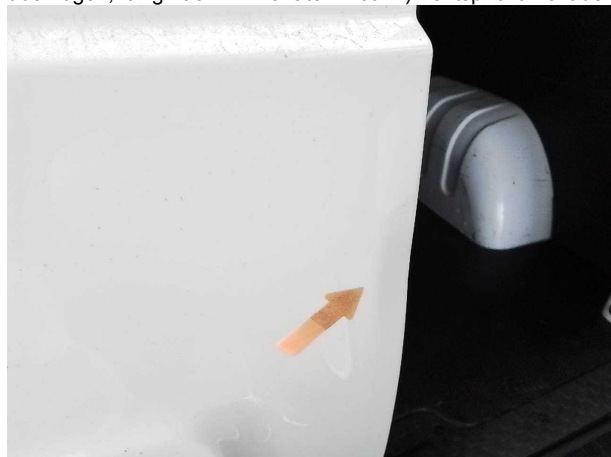
**Beschädigung #12:** Heckklappe/-tür: Hecktür links - verformt -  
instandsetzen und lackieren

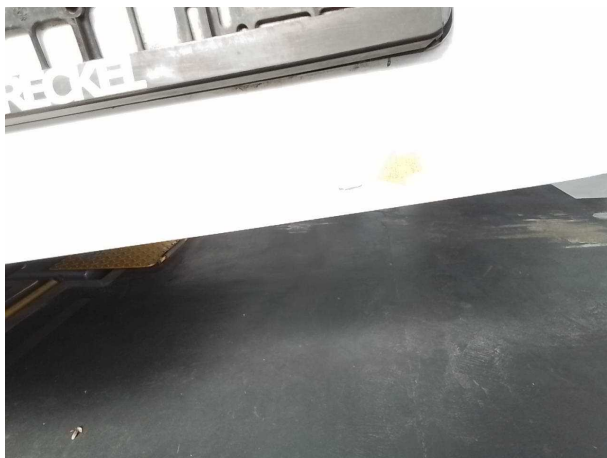
**Beschädigung #12:** Heckklappe/-tür: Hecktür links - verformt - instandsetzen und lackieren

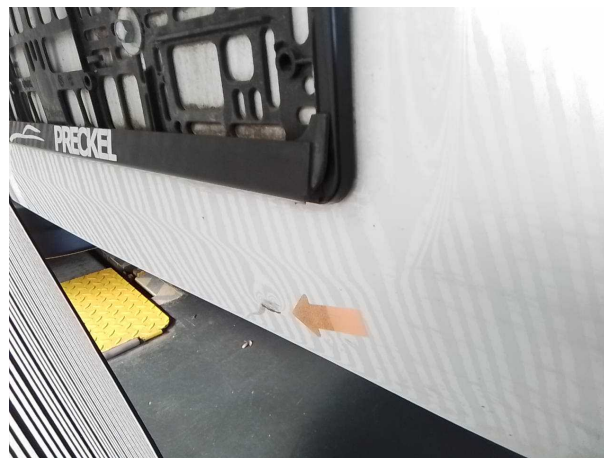
**Beschädigung #12:** Heckklappe/-tür: Hecktür links - verformt - instandsetzen und lackieren

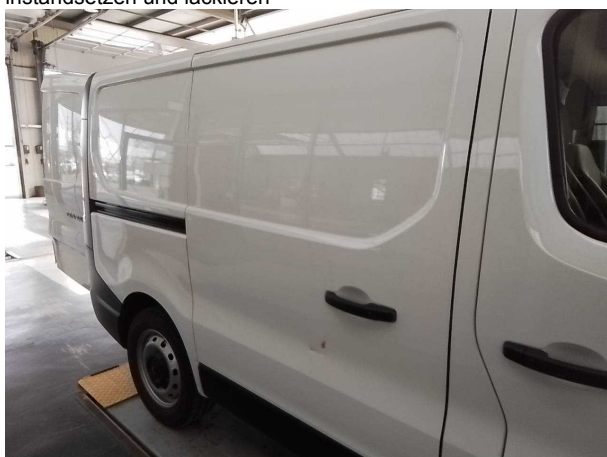
| Nr. | Bauteilgruppe | Beschreibung |
|---|---|---|
| 13 | Schiebetür rechts | Schiebetür - verformt - instandsetzen und lackieren |

**Beschädigung #13:** Schiebetür rechts: Schiebetür - verformt - instandsetzen und lackieren

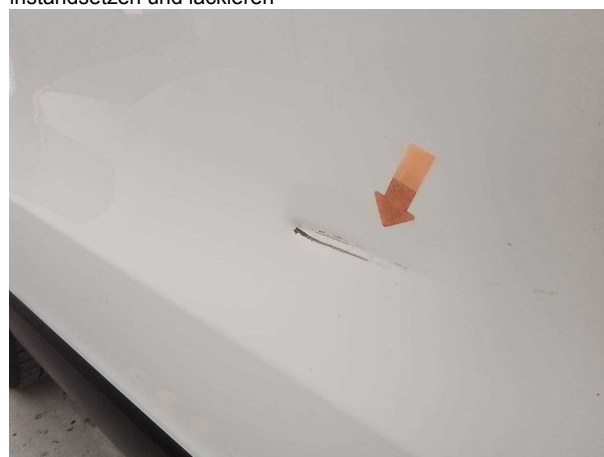
**Beschädigung #13:** Schiebetür rechts: Schiebetür - verformt - instandsetzen und lackieren

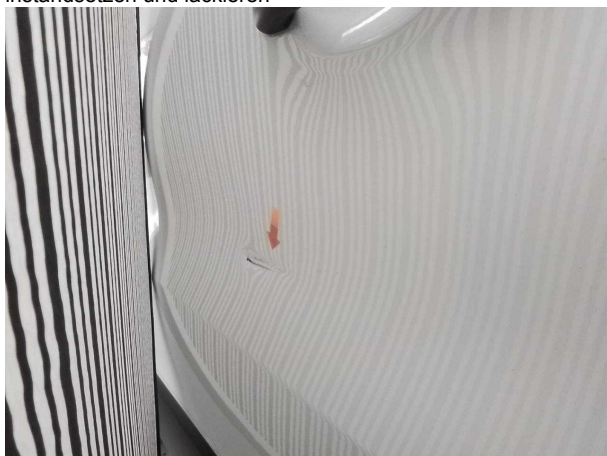
**Beschädigung #13:** Schiebetür rechts: Schiebetür - verformt - instandsetzen und lackieren
