# Opel Corsa 5d '19 BEV

## Voertuiginformatie

## Samenvatting schade

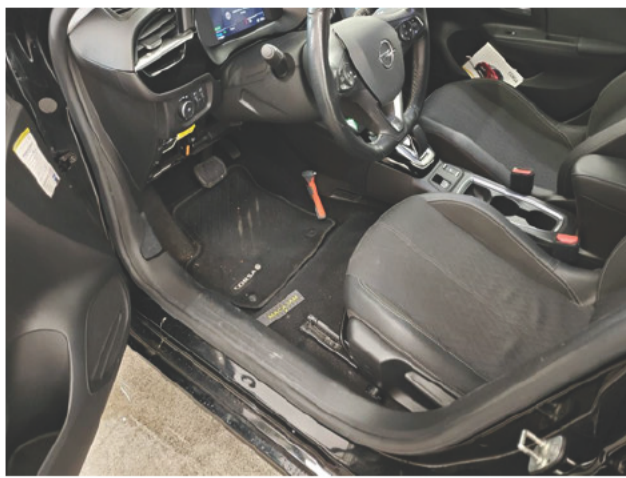
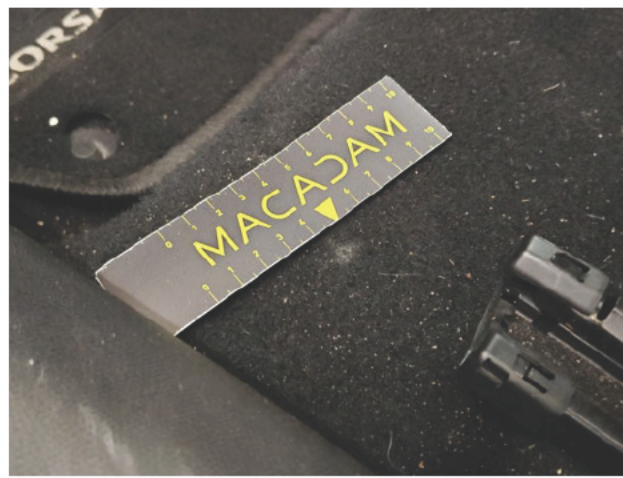
### Bodembekleding

Verbrand  
Smartrepair  
Interieur

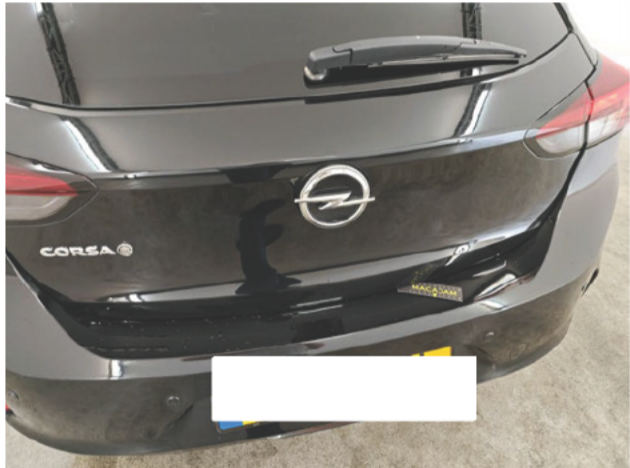
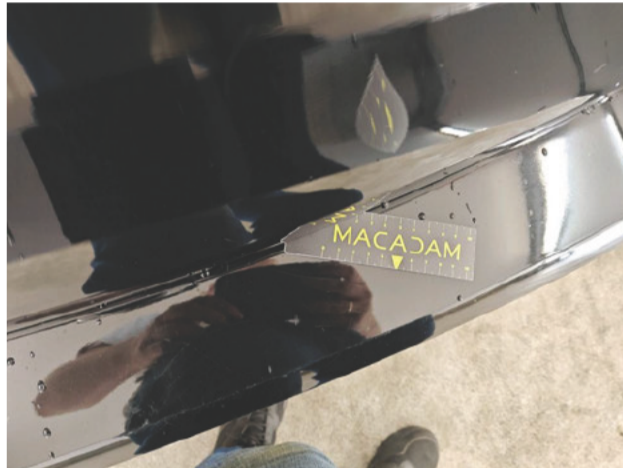
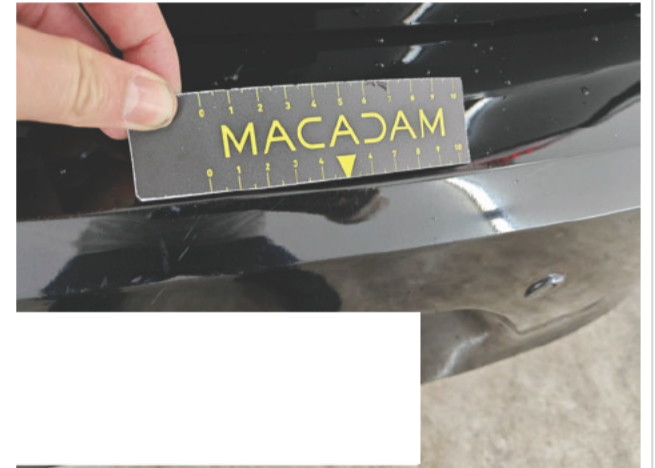
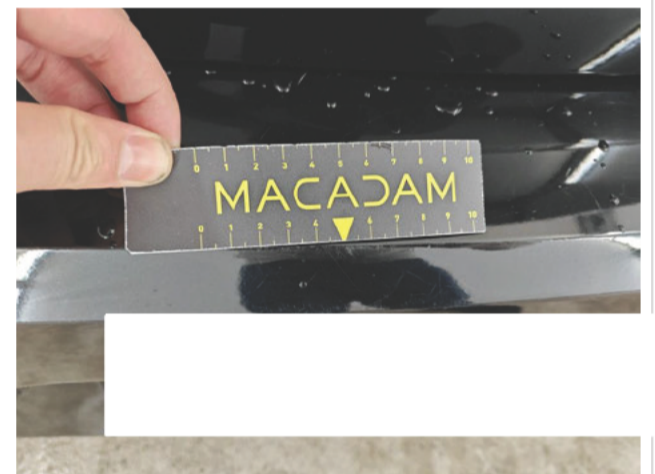
### Bumper A

Kras(sen)  
Herstellen en spuiten (compleet)  
Achterzijde

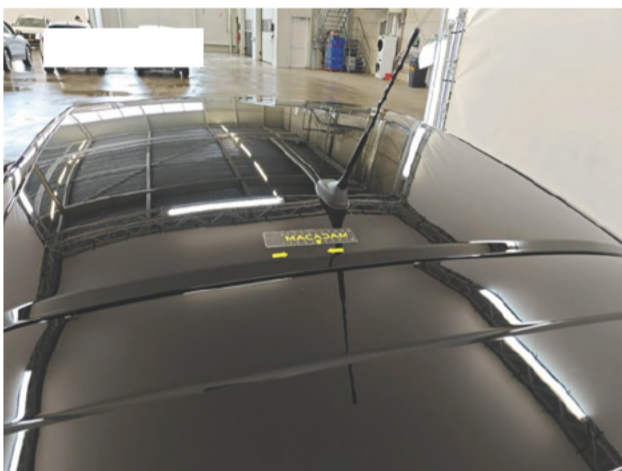
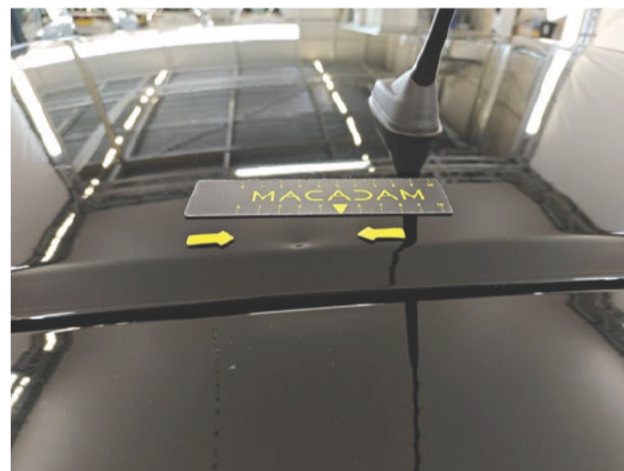
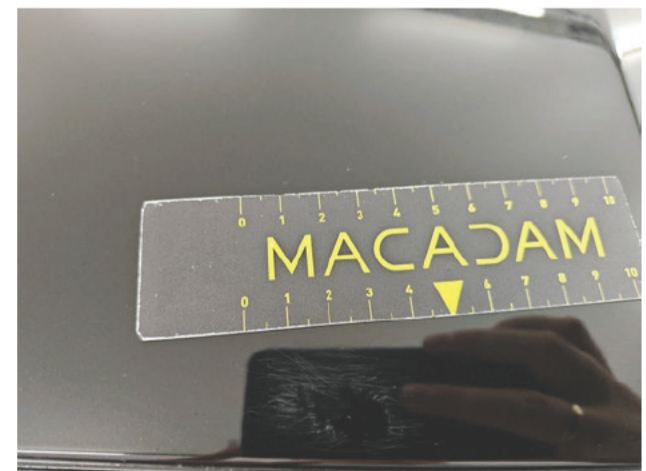
### Dak

Deuk(en) en kras(sen)  
Herstellen en spuiten (compleet)  
Dak

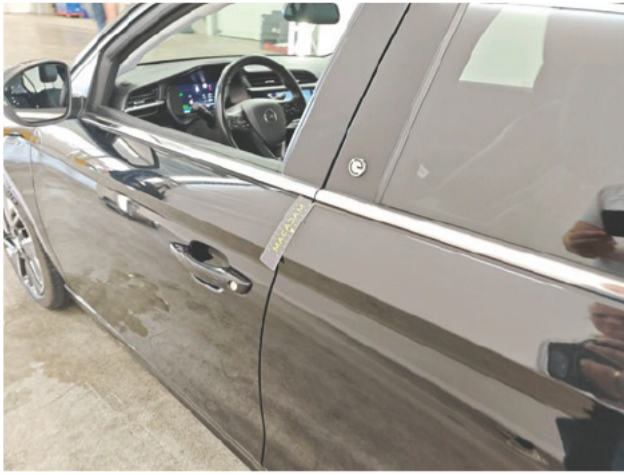
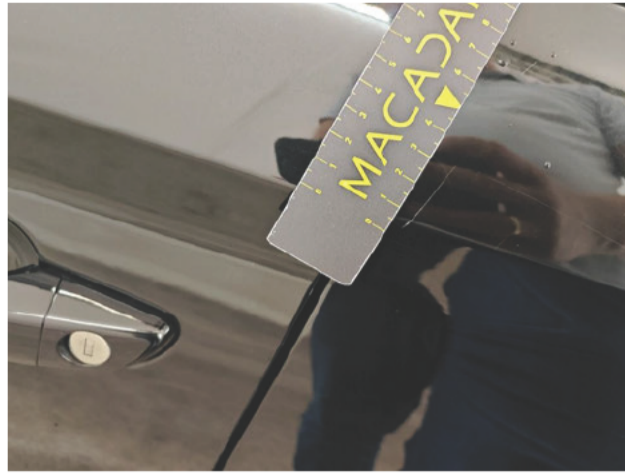
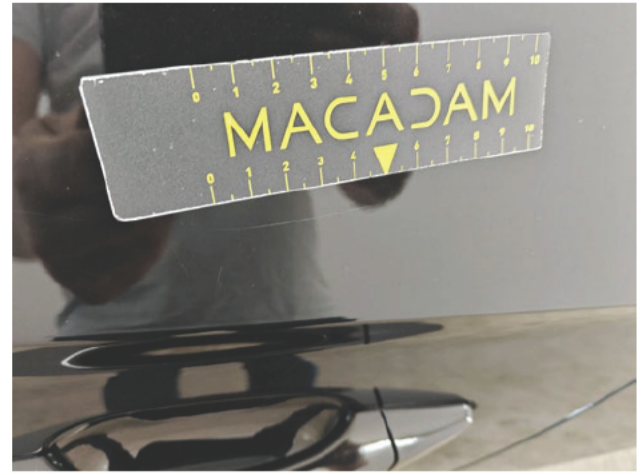
**Deur A L**

Kras(sen)

Herstellen en spuiten (compleet)

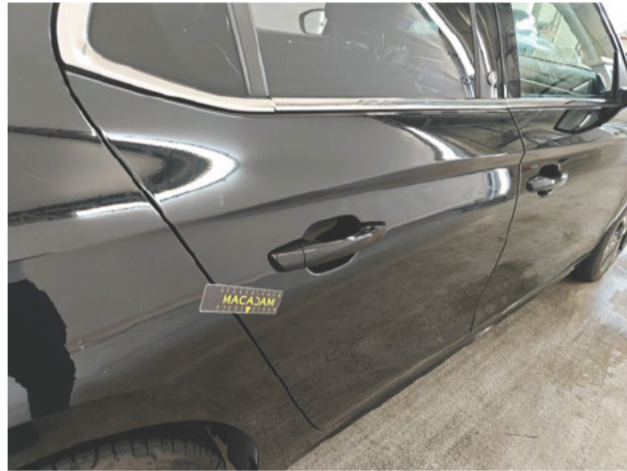
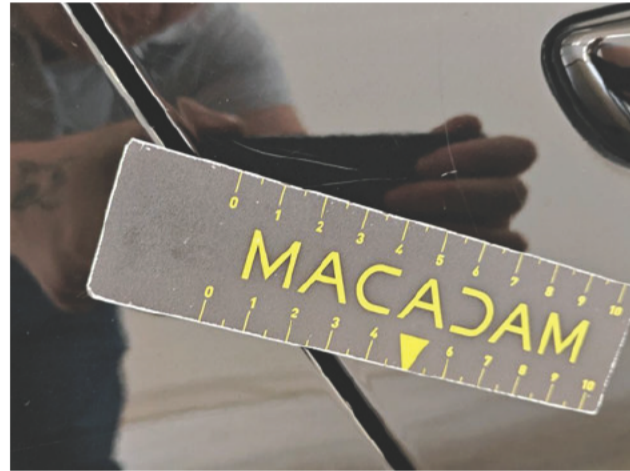
**Deur A R**

Kras(sen)

Herstellen en spuiten (gedeeltelijk)

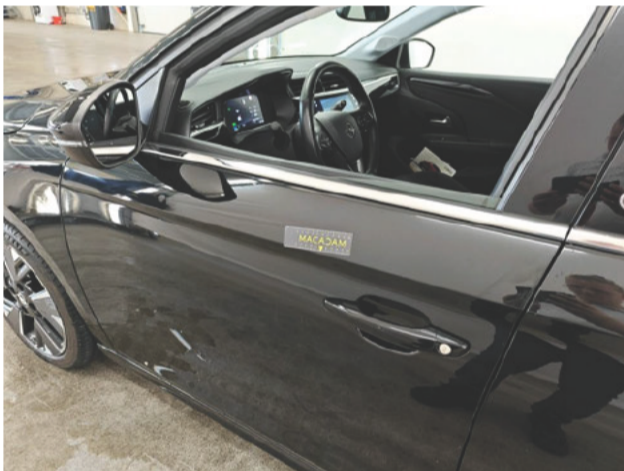
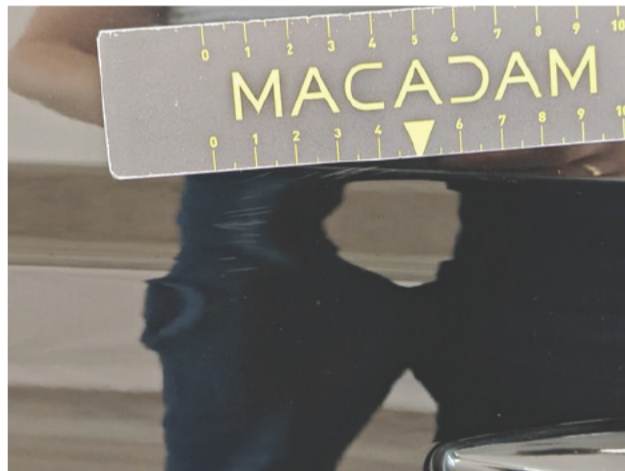
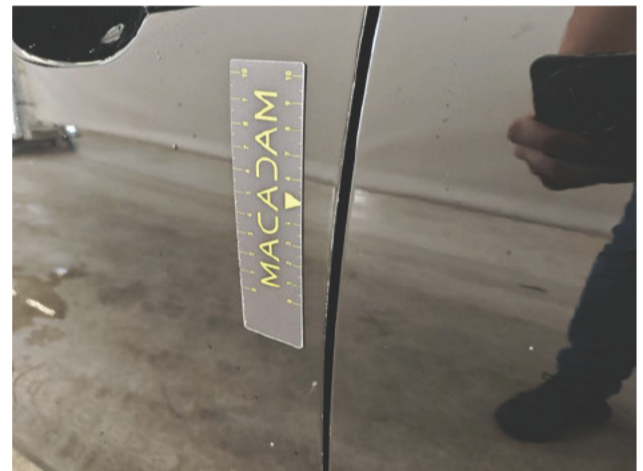
**Deur V L**

Kras(sen)

Herstellen en spuiten (compleet)

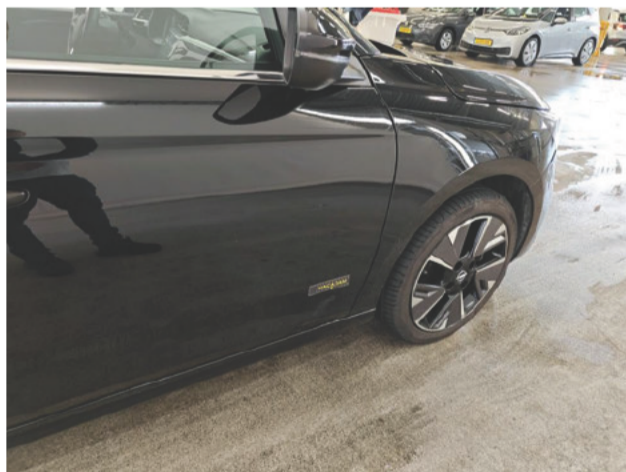
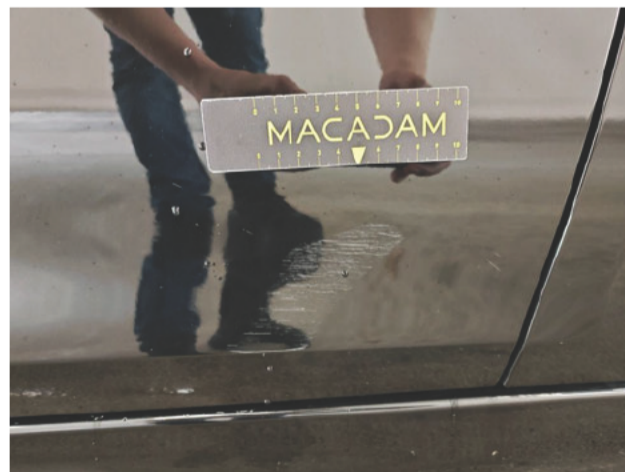
**Deur V R**

Kras(sen)

Herstellen en spuiten (compleet)

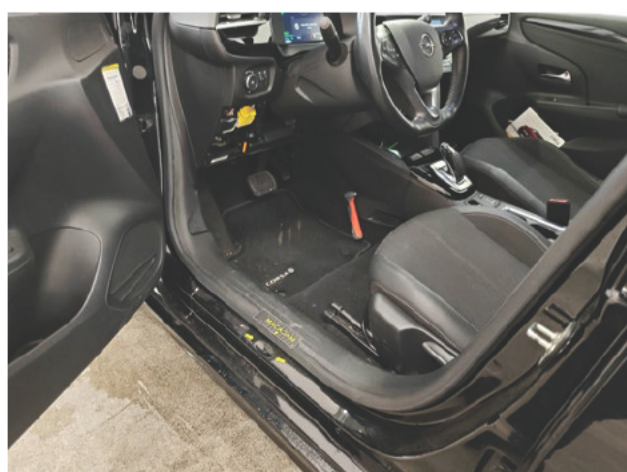
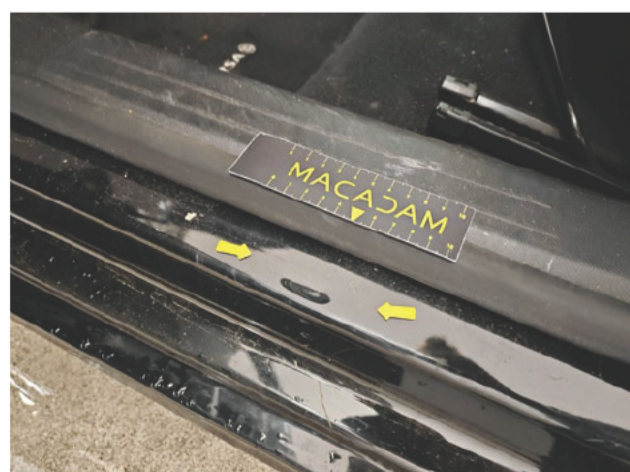
**Deurframe V L**

Deuk(en)

Herstellen en spuiten (gedeeltelijk)

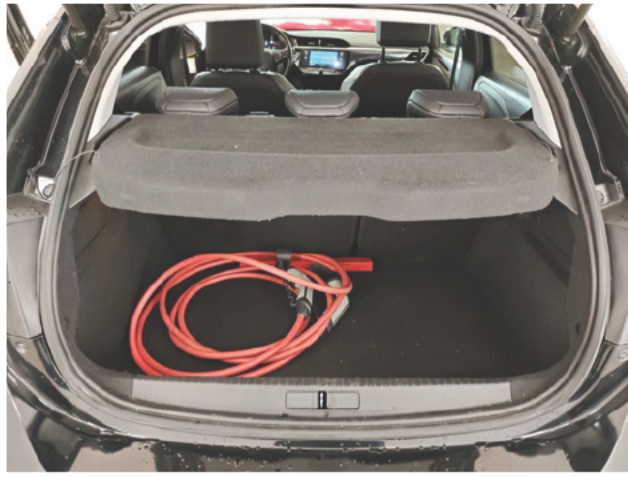
**Laadkabel EV (normaal)**

Ontbreekt  
Vervangen  
Achterzijde

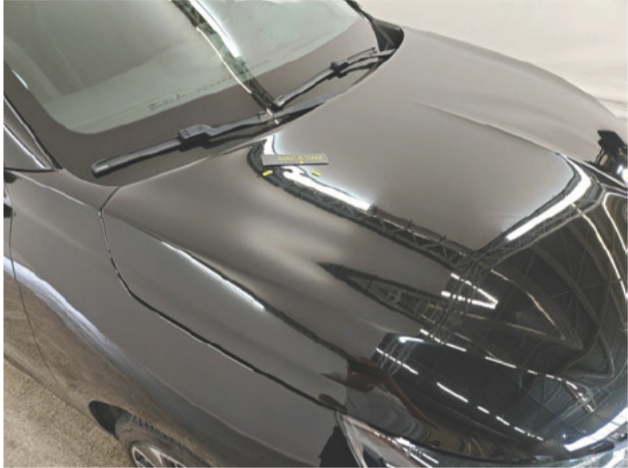
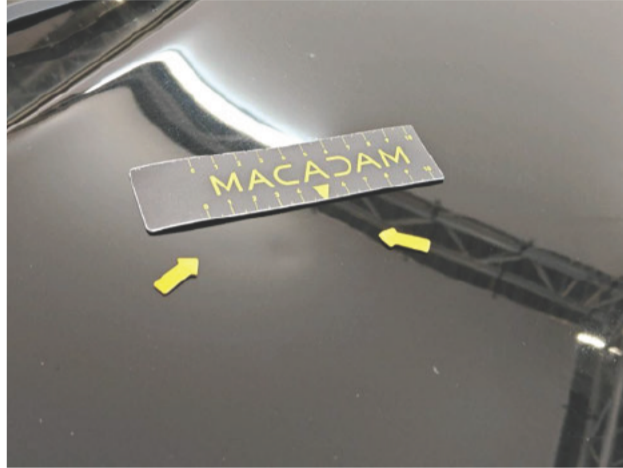
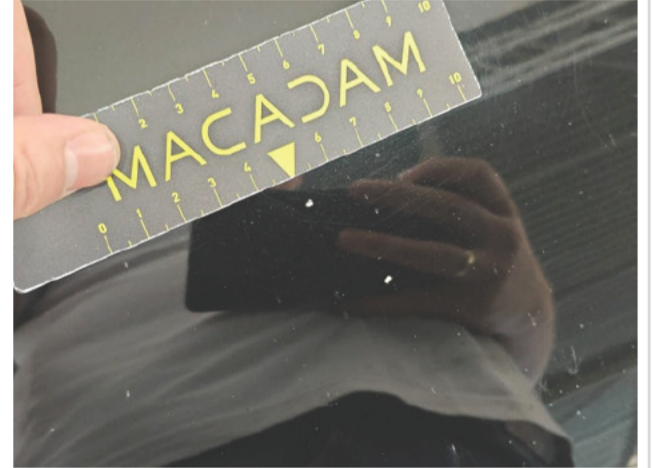
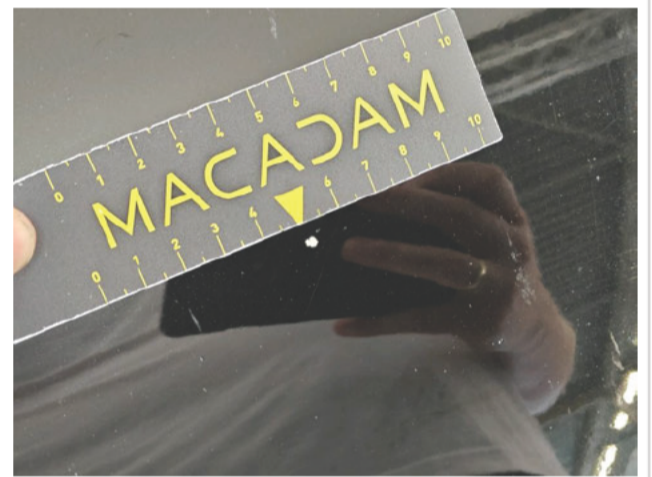
**Motorkap**

Deuk(en)  
Herstellen en spuiten (compleet)  
Voorzijde

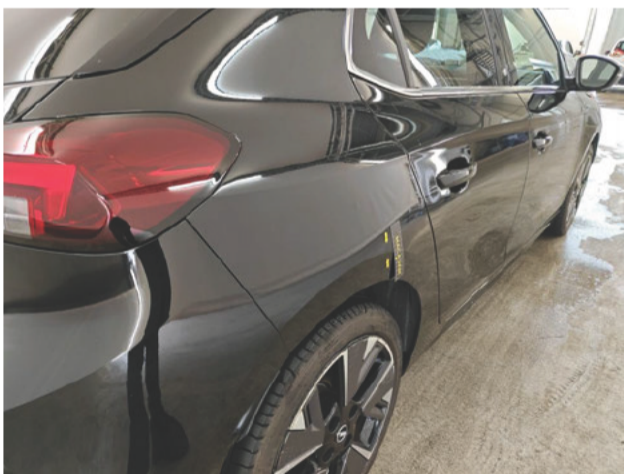
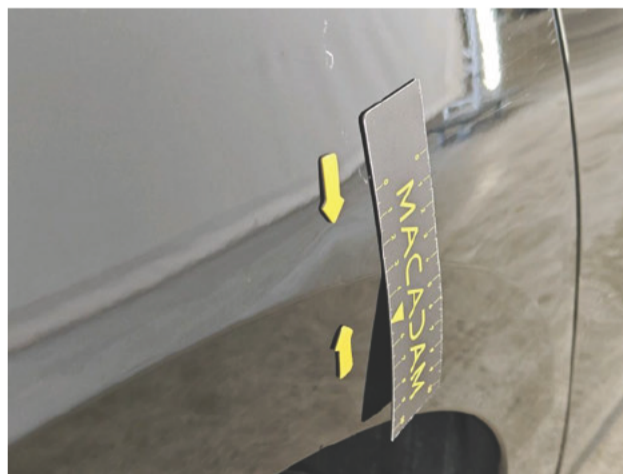
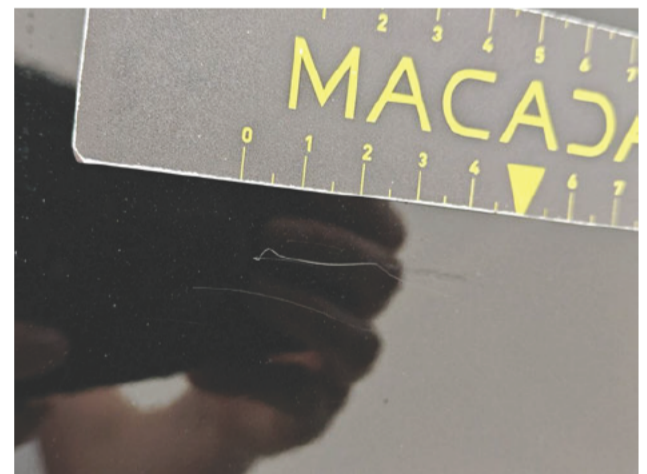
**Scherm A R**

Deuk(en) en kras(sen)  
Herstellen en spuiten (compleet)  
Rechts

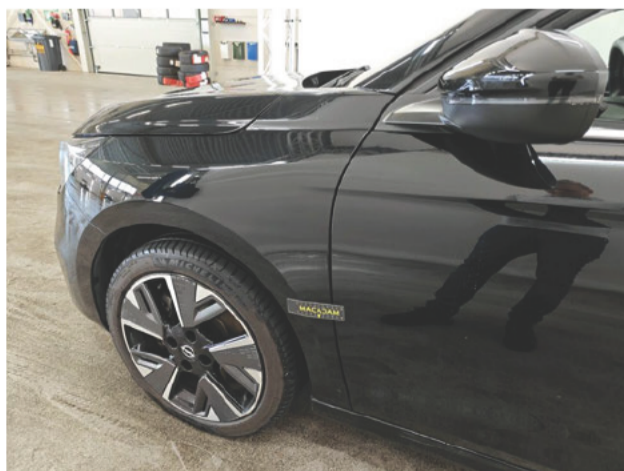
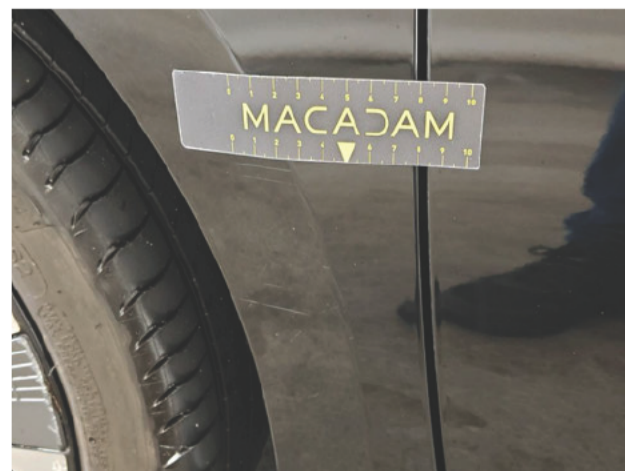
**Scherm V L**

Kras(sen)  
Herstellen en spuiten (compleet)  
Links

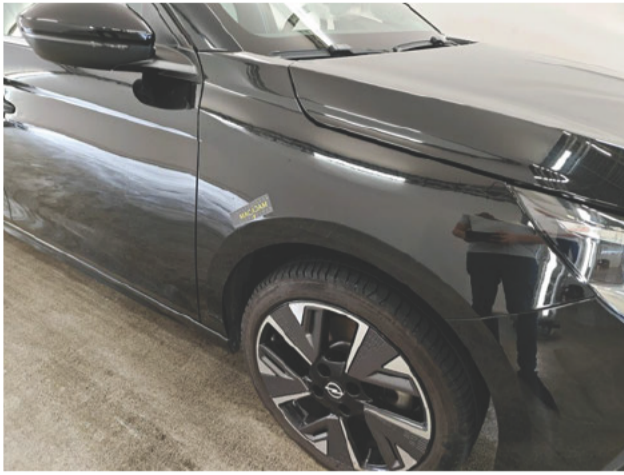
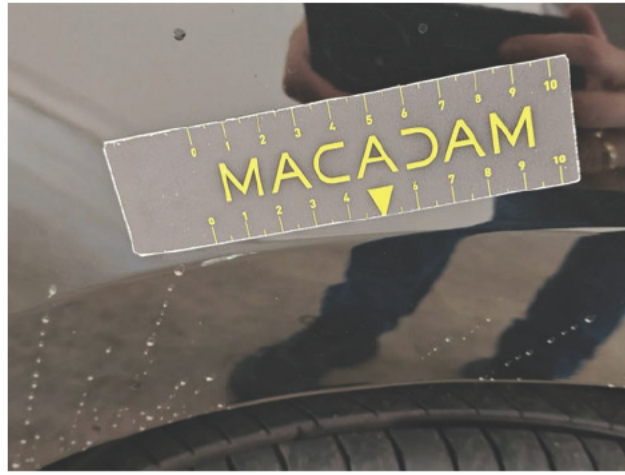
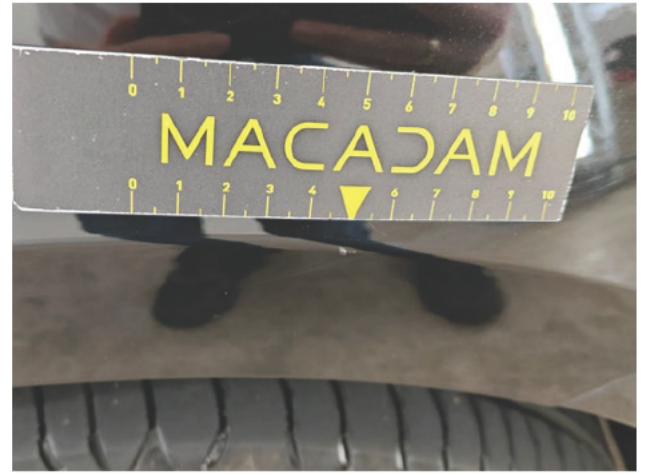
**Scherf V R**

Kras(sen)

Herstellen en spuiten (compleet)

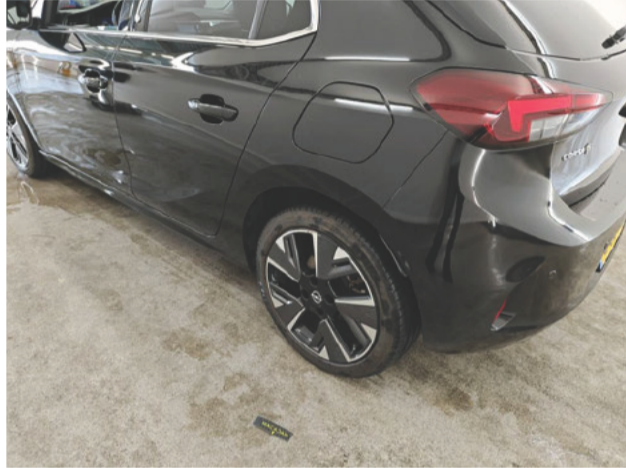
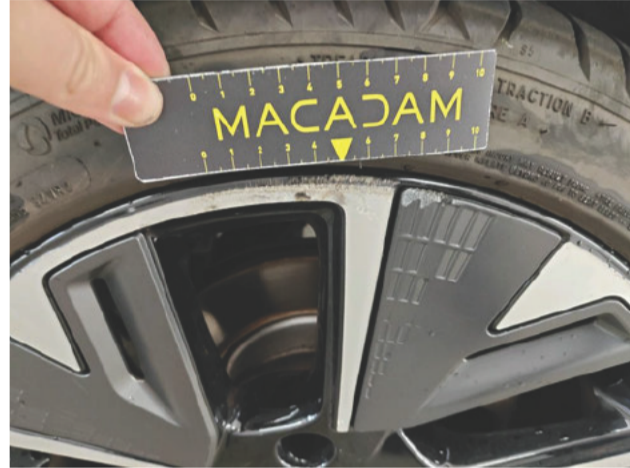
**Velg A L alu**

Kras(sen)

Herstellen en spuiten (compleet)

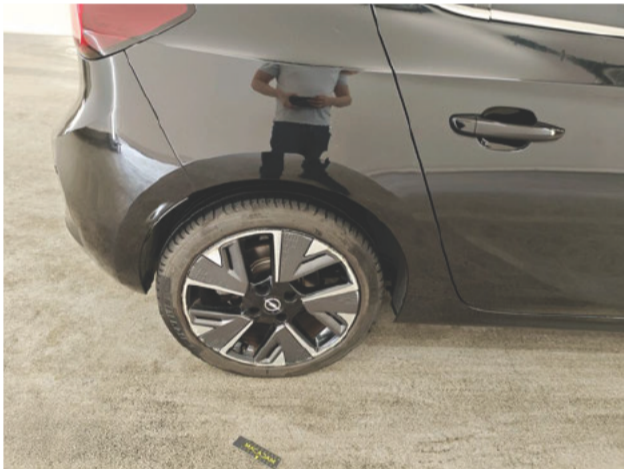
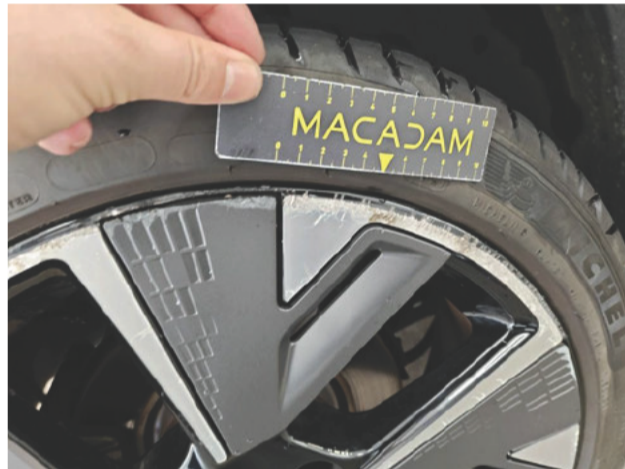
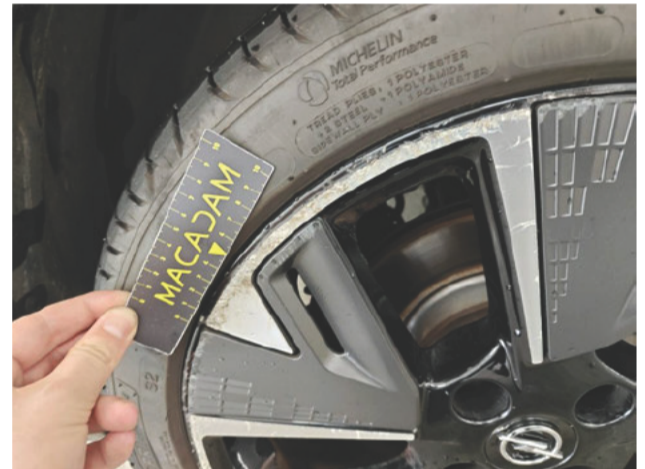
**Velg A R alu**

Kras(sen)

Herstellen en spuiten (compleet)

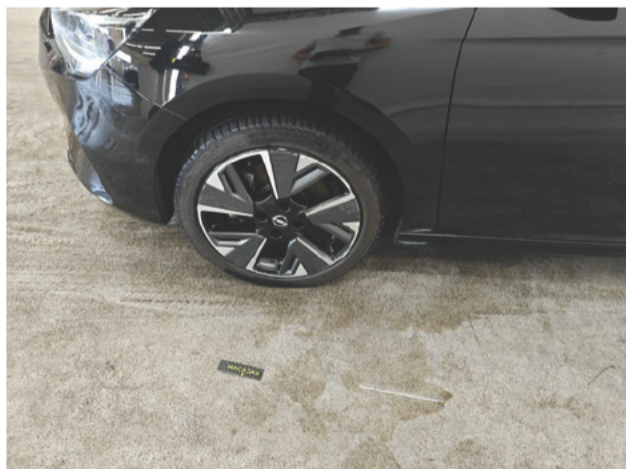
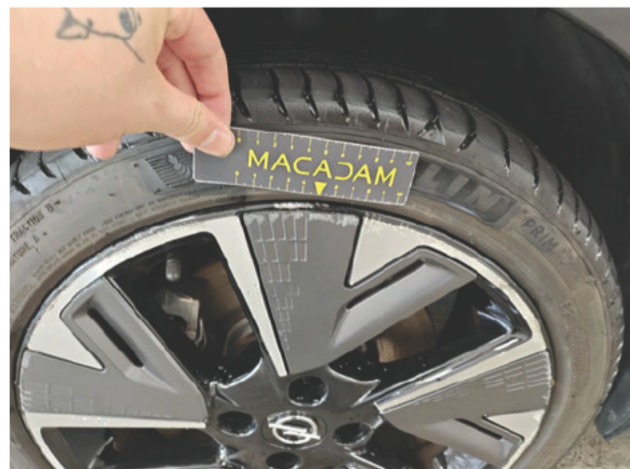
**Velg V L alu**

Kras(sen)

Herstellen en spuiten (compleet)

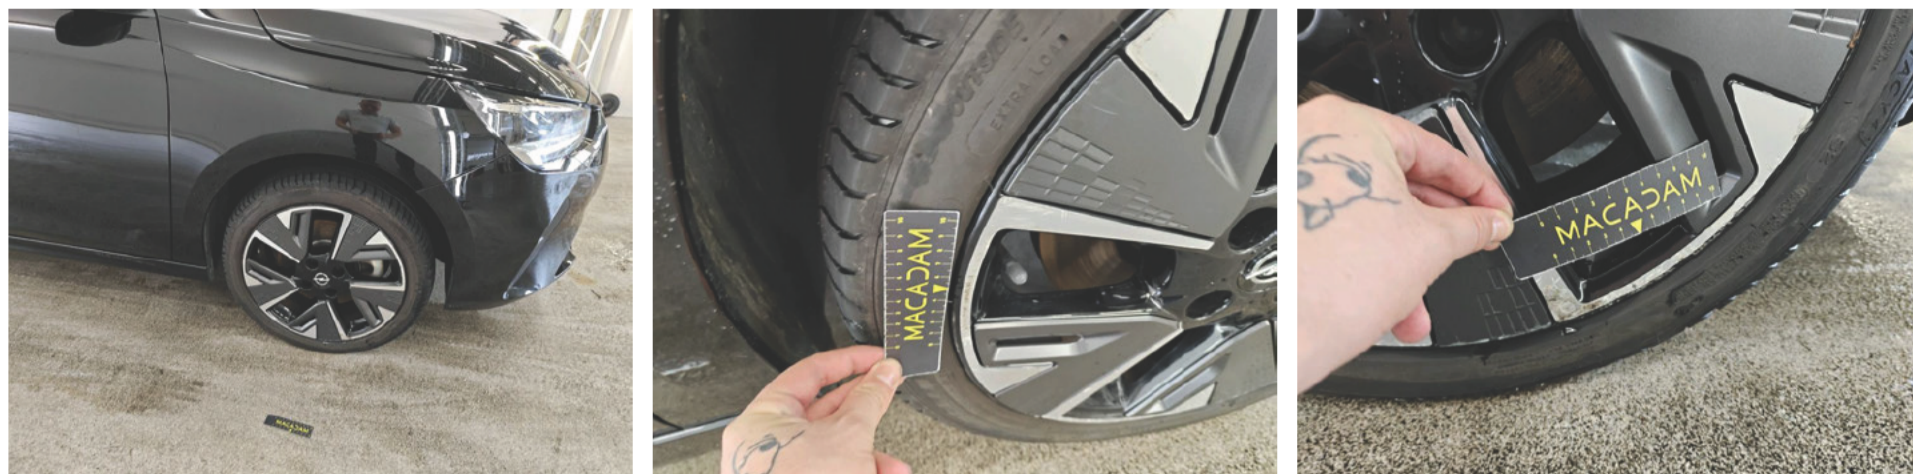
## Velg V R alu

Kras(sen)

Herstellen en spuiten (compleet)
