## Zustandsbericht

<b>Kunde :</b>	<b>Allane SE HCBE</b>	<b>Amtl. Kennzeichen :</b>	<b>EL-BO 445E</b>
<b>Berichtsnummer :</b>	<b>0000000919732-DE968</b>		
<b>Referenznummer:</b>	<b>31184665</b>

#### Hyundai Kona (OS)(2017->) Trend Elektro 2WD

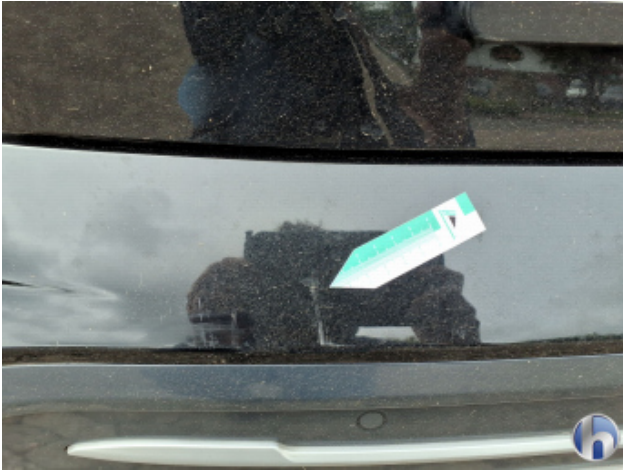
1. Stoßfänger Hinten  
Kratzer - Smart Repair

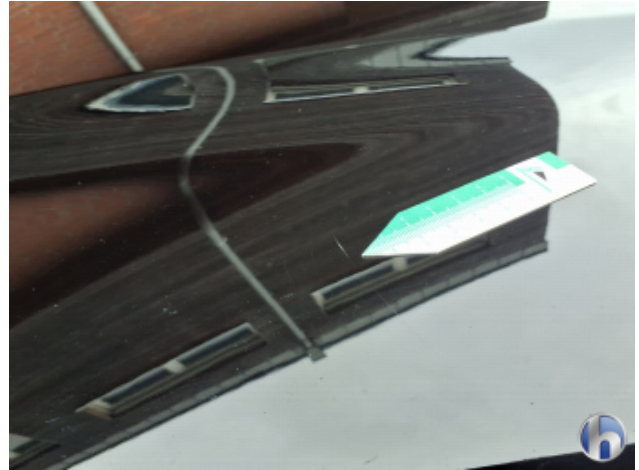
2. Motorhaube  
Kratzer - Smart Repair

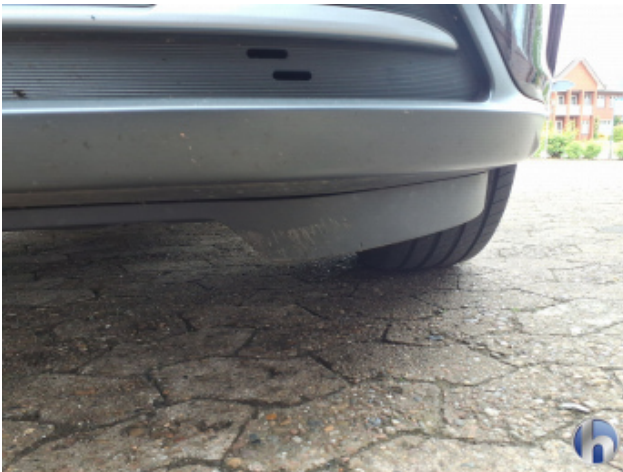
3. Stoßfänger Vorne  
Gebrauchsspuren - Ohne Reparatur

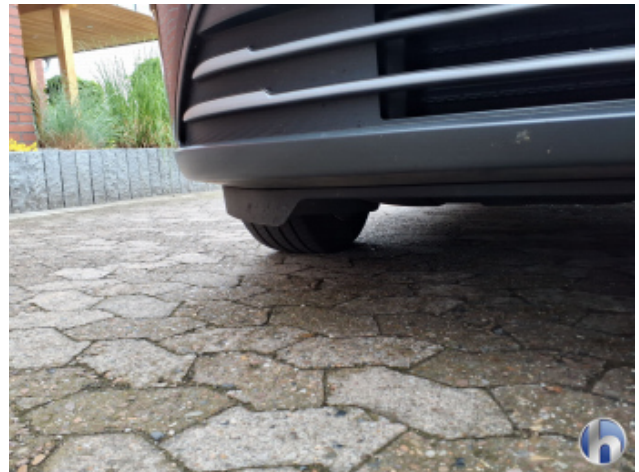
3. Stoßfänger Vorne  
Gebrauchsspuren - Ohne Reparatur

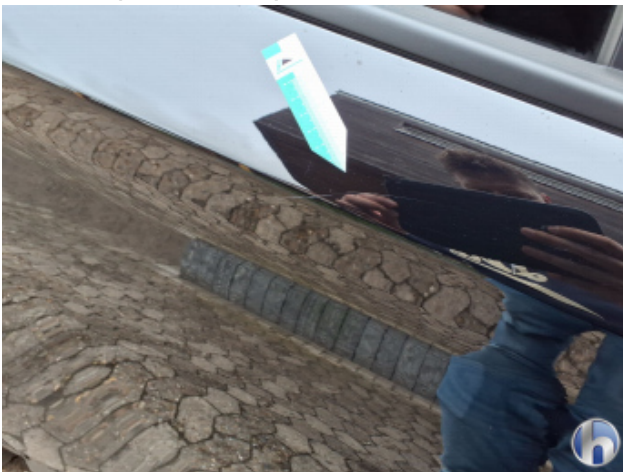
4. Tür Hinten - Rechts  
Kratzer - Smart Repair

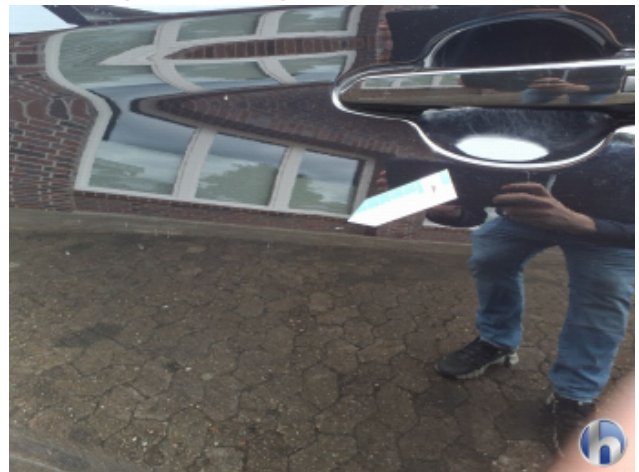
5. Tür Vorne - Links  
Kratzer - Smart Repair

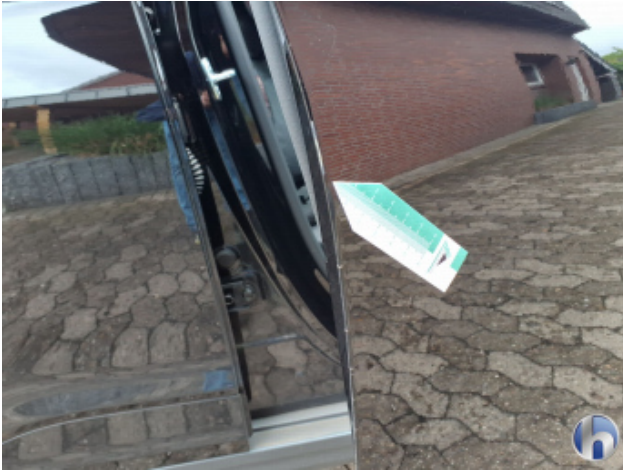
6. Tür Vorne - Rechts  
Kratzer - Smart Repair

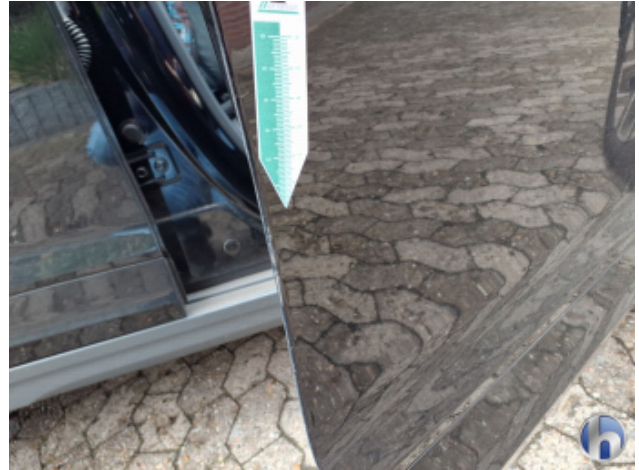
6. Tür Vorne - Rechts  
Kratzer - Smart Repair

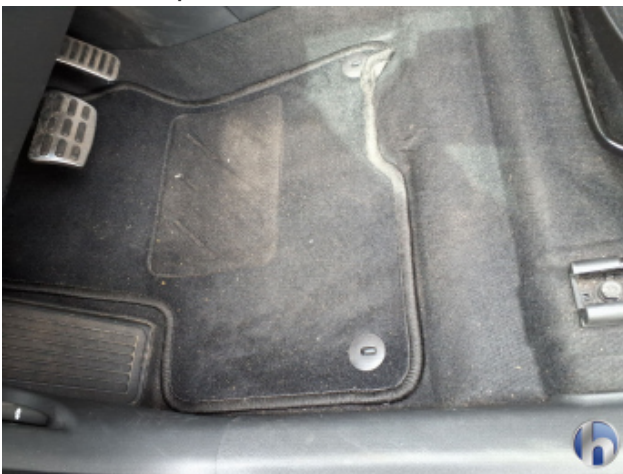
7. Verkleidung  
Verschmutzt - Reinigen

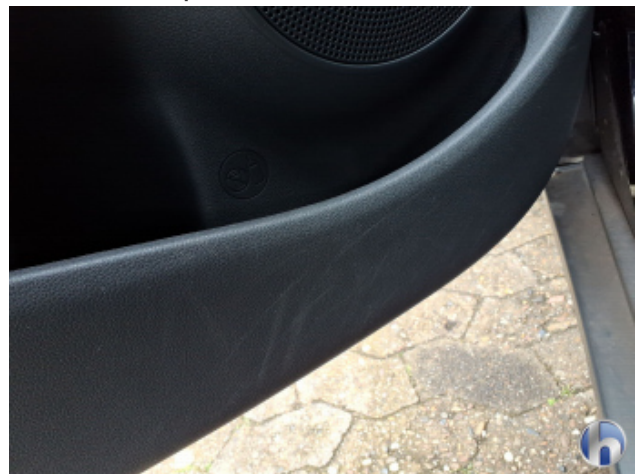
7. Verkleidung  
Verschmutzt - Reinigen

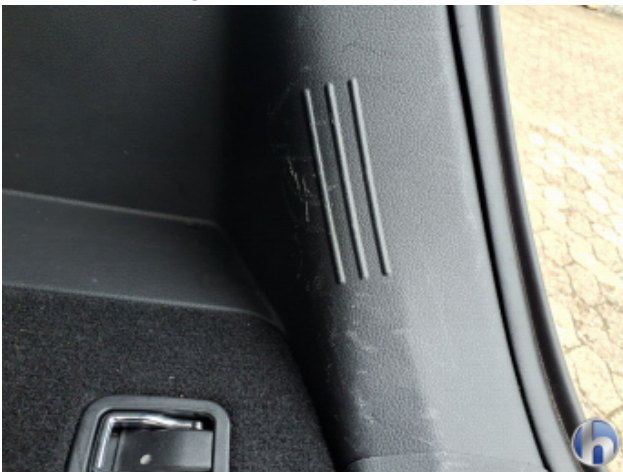
7. Verkleidung  
Verschmutzt - Reinigen

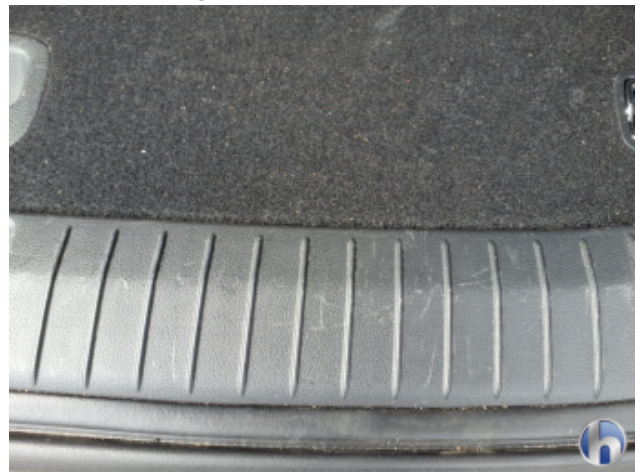
7. Verkleidung  
Verschmutzt - Reinigen
