**Fahrzeug:** RENAULT Mégane BLUE dCi 115 Business Edition Grandtour Kombi 5-türig 1461 ccm 115 PS / 85 KW Diesel 6-Gang Manuell

| Amtliches Kennzeichen: | B -GF 1530 | Fahrgestell-Nummer: | VF1RFB00X67409168 |

## Zustandsbericht

| Besichtigungsdatum | 30.06.2026 |

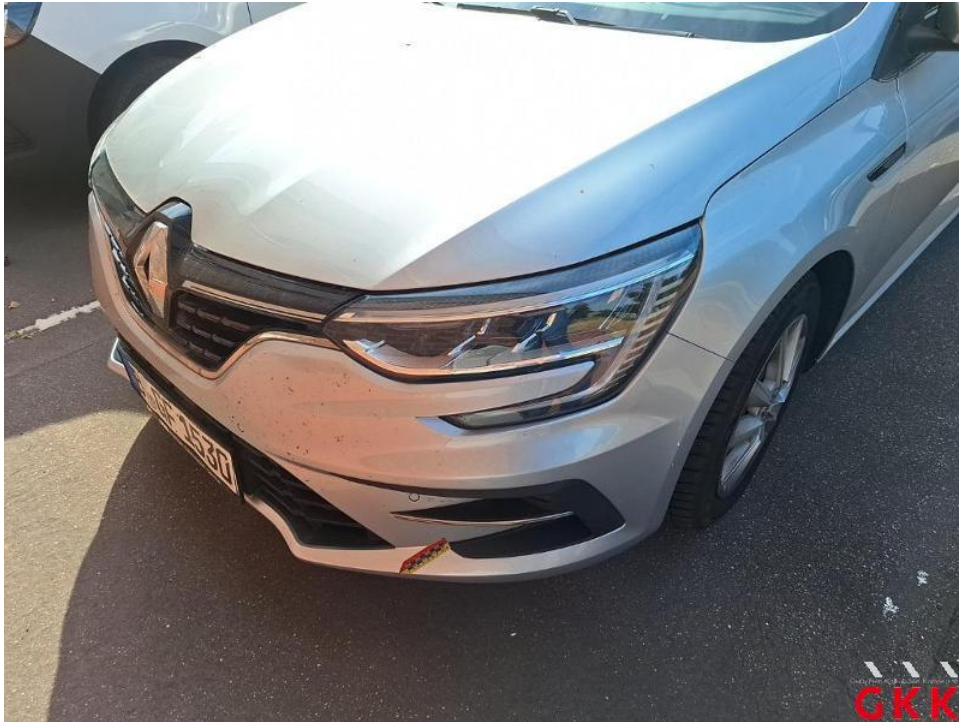
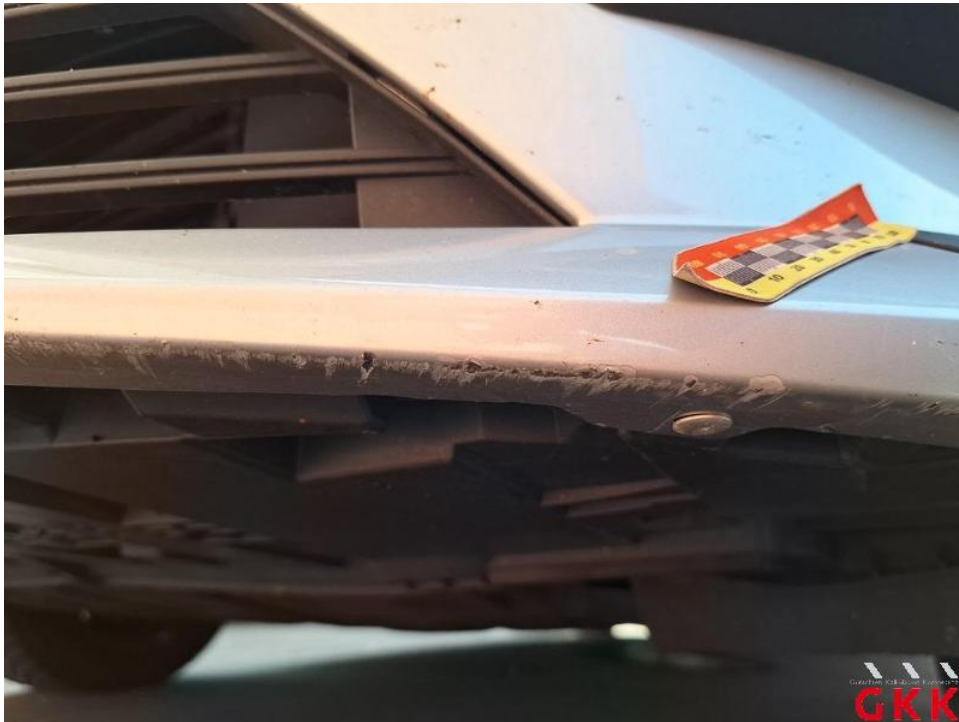
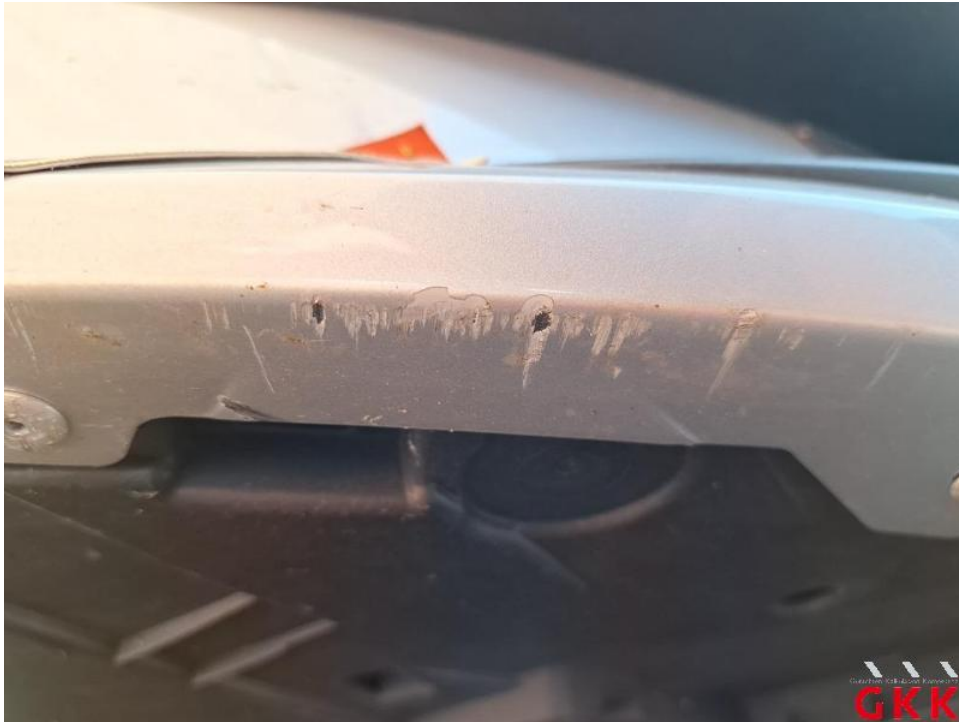
Stoßfänger vorne Verkleidung -lackiert-, verkratzt (Bild 13, Bild 14, Bild 15)

Bild 13. Stoßfänger vorne, Verkleidung -lackiert-, verkratzt, lackieren

Bild 14. Stoßfänger vorne, Verkleidung -lackiert-, verkratzt, lackieren

Bild 15. Stoßfänger vorne, Verkleidung -lackiert-, verkratzt, lackieren

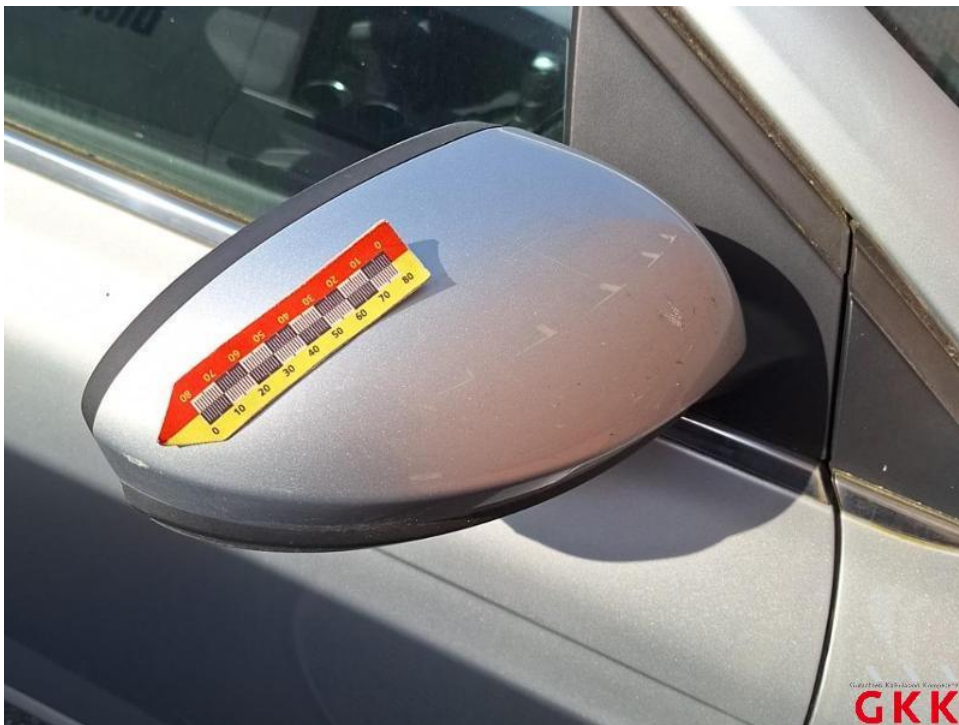
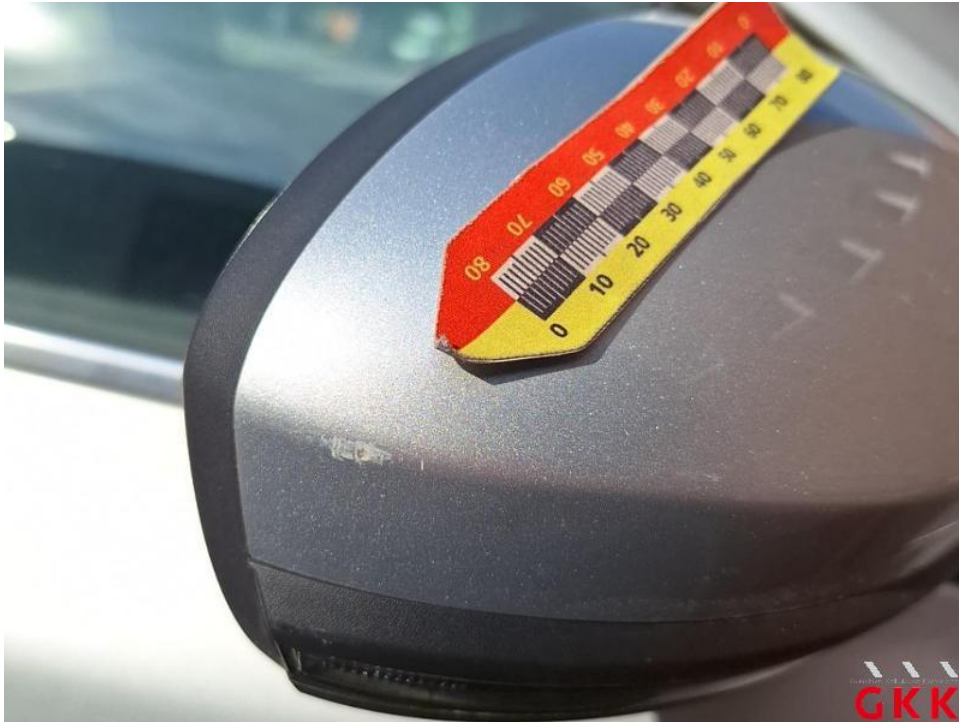
Spiegelgehäuse rechts Kappe -lackiert-, verkratzt (Bild 16, Bild 17)

Bild 16. Spiegelgehäuse rechts, Kappe -lackiert-, verkratzt, lackieren

Bild 17. Spiegelgehäuse rechts, Kappe -lackiert-, verkratzt, lackieren

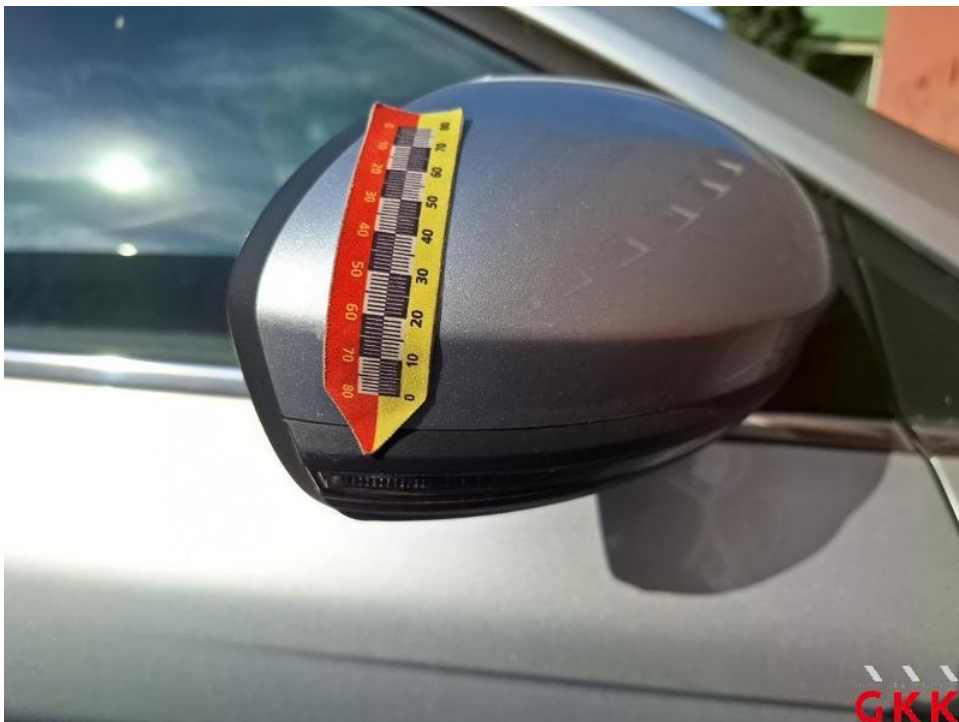
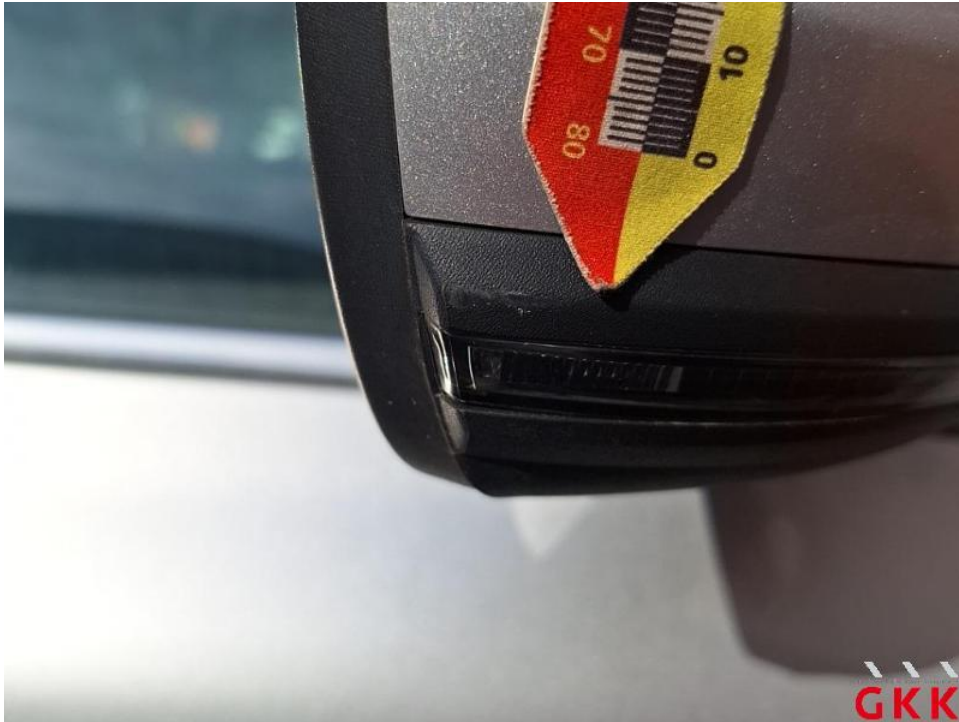
Spiegelgehäuse rechts Blende -unlackiert-, verkratzt (Bild 18, Bild 19)

Bild 18. Spiegelgehäuse rechts, Blende -unlackiert-, verkratzt, ersetzen

Bild 19. Spiegelgehäuse rechts, Blende -unlackiert-, verkratzt, ersetzen

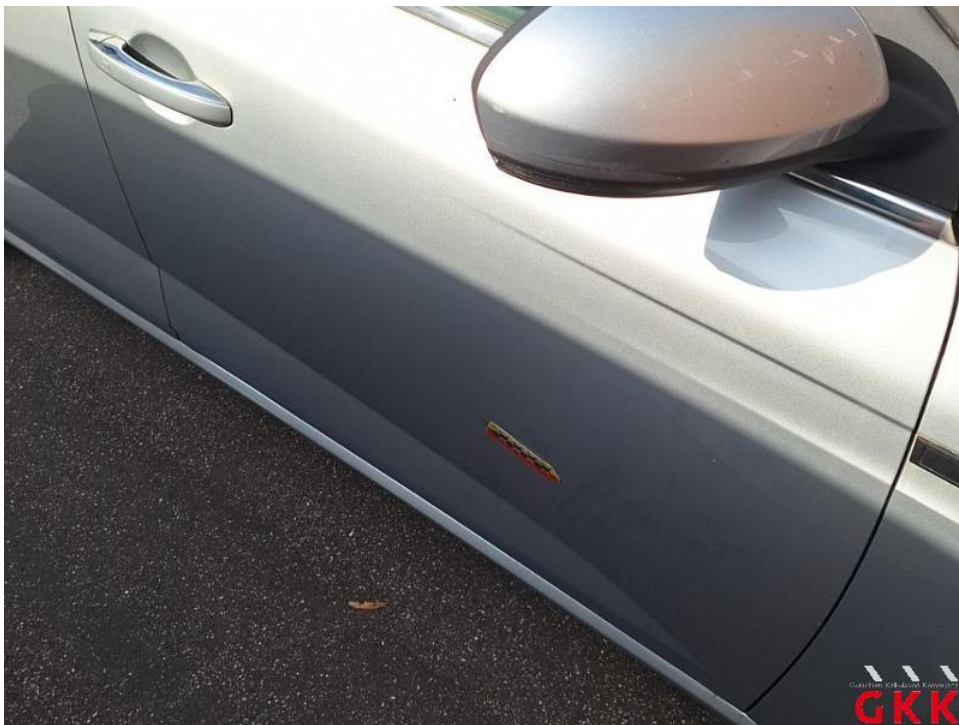
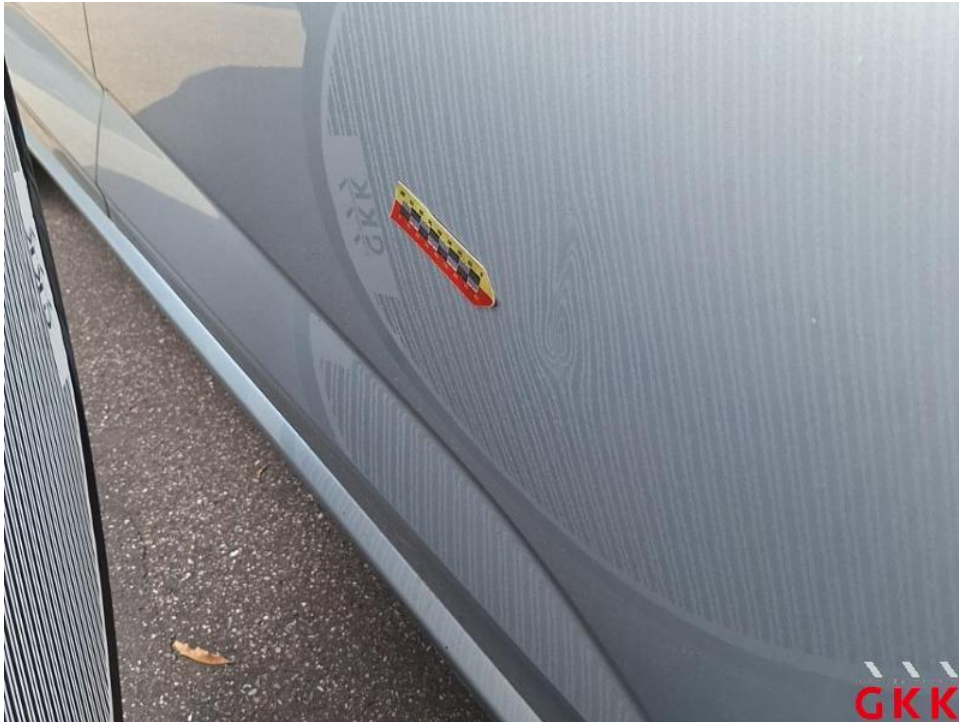
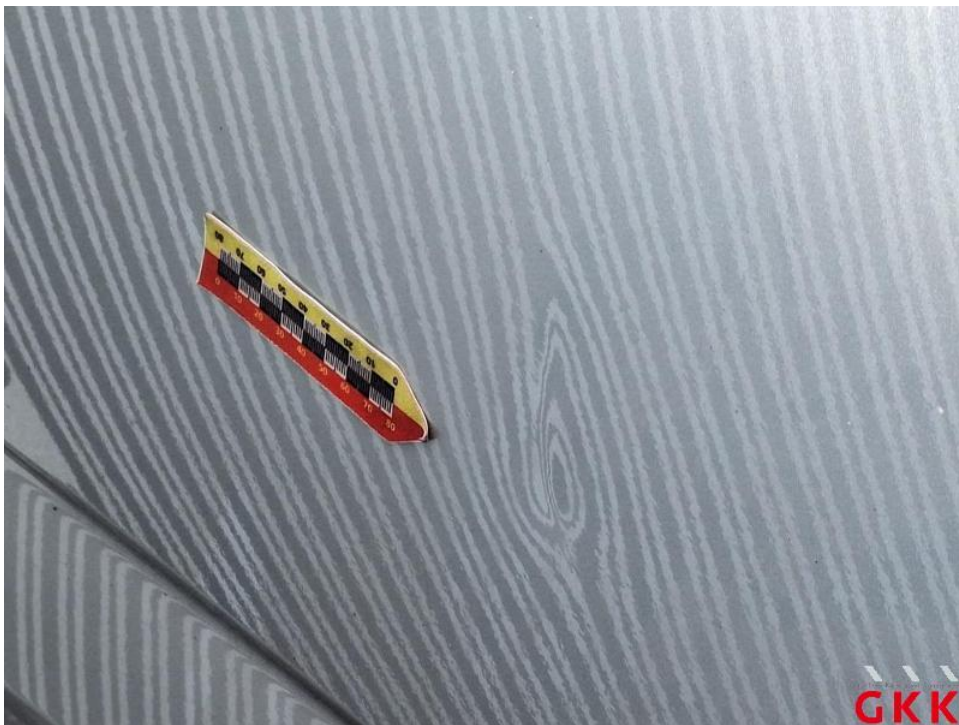
Tür vorne rechts, beschädigt (Bild 20, Bild 21, Bild 22)

Bild 20. Tür vorne rechts, beschädigt, instand setzen - lackieren

Bild 21. Tür vorne rechts, beschädigt, instand setzen - lackieren

Bild 22. Tür vorne rechts, beschädigt, instand setzen - lackieren

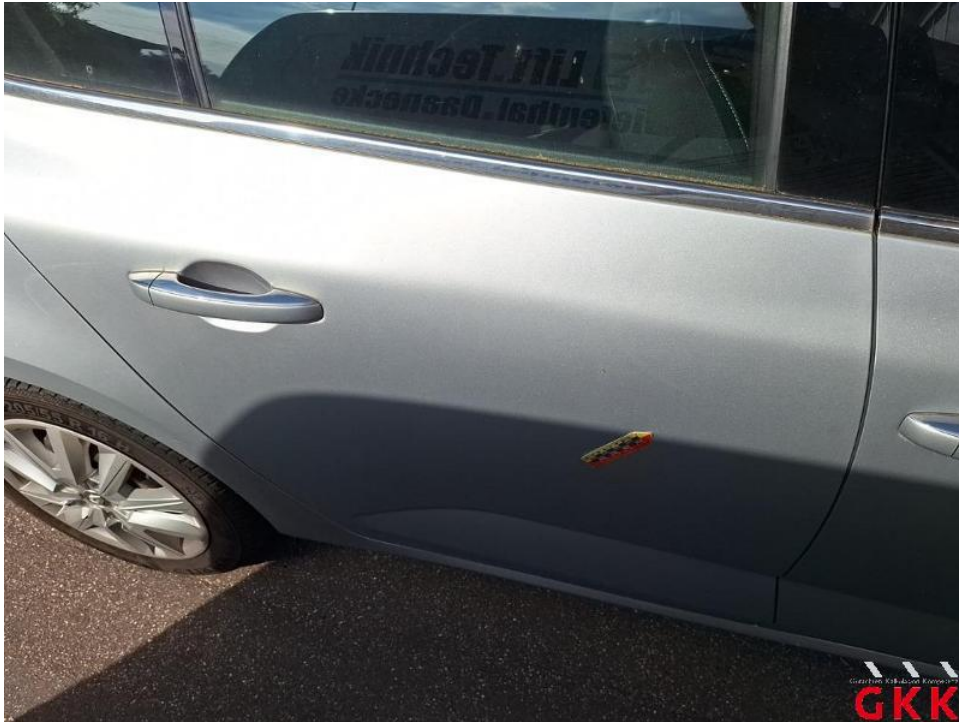
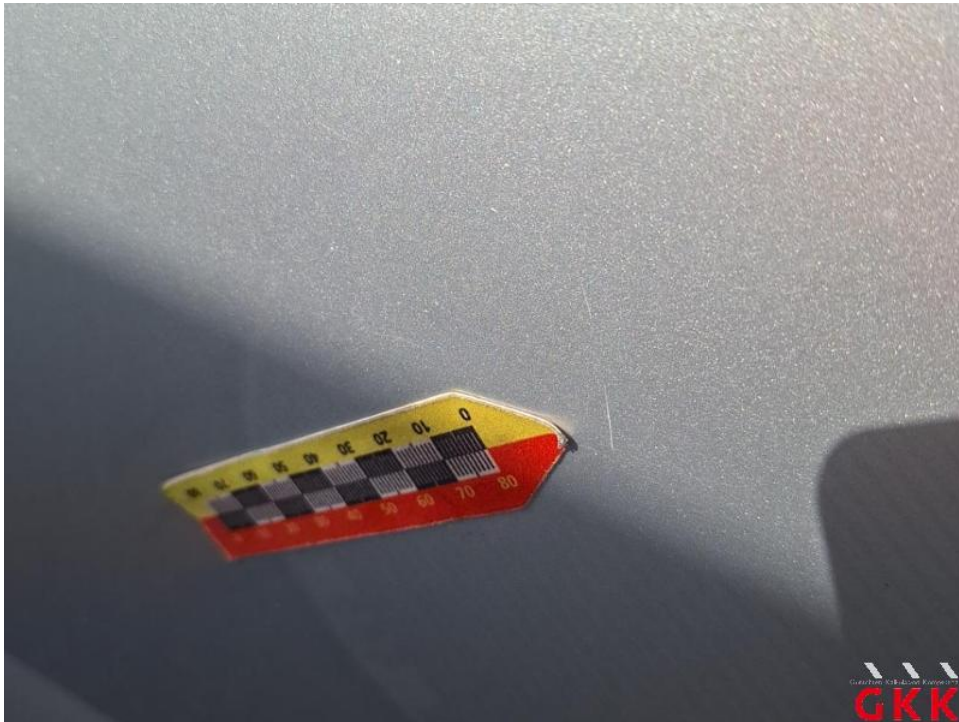
Tür hinten rechts, verkratzt (Bild 23, Bild 24)

Bild 23. Tür hinten rechts, verkratzt, lackieren

Bild 24. Tür hinten rechts, verkratzt, lackieren

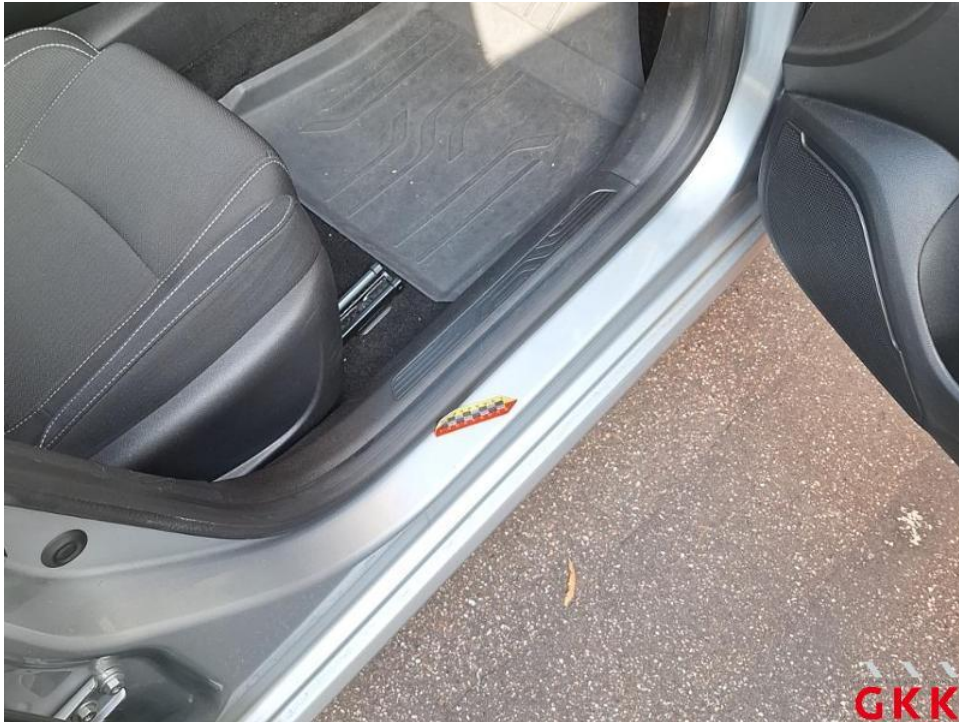
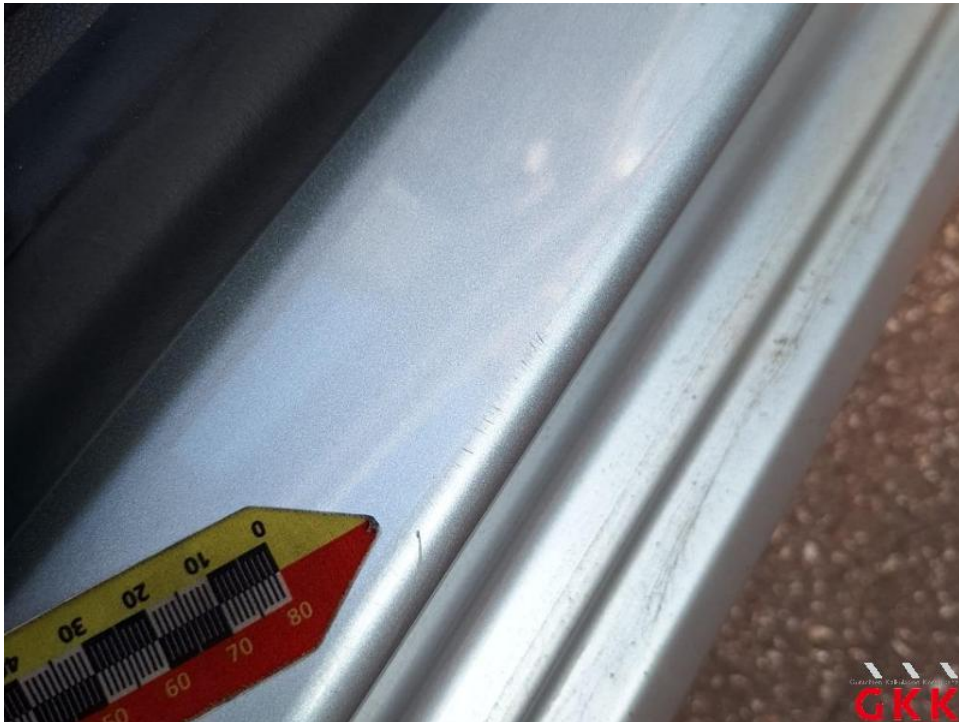
Tür vorne rechts Einstieg, verkratzt (Bild 25, Bild 26)

Bild 25. Tür vorne rechts, Einstieg, verkratzt, Smartrepair

Bild 26. Tür vorne rechts, Einstieg, verkratzt, Smartrepair

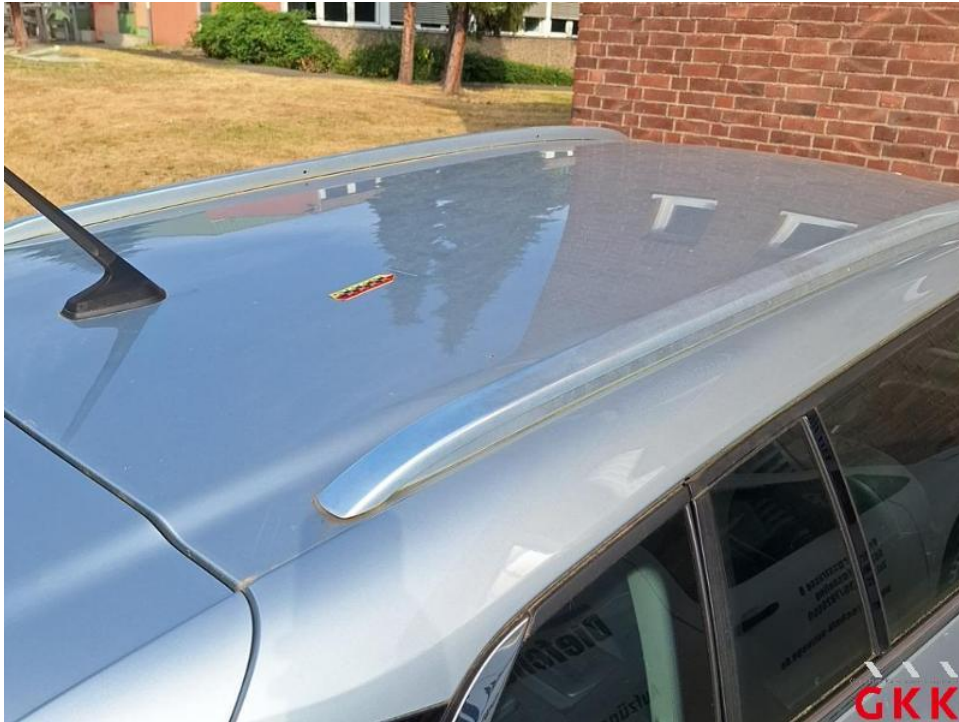
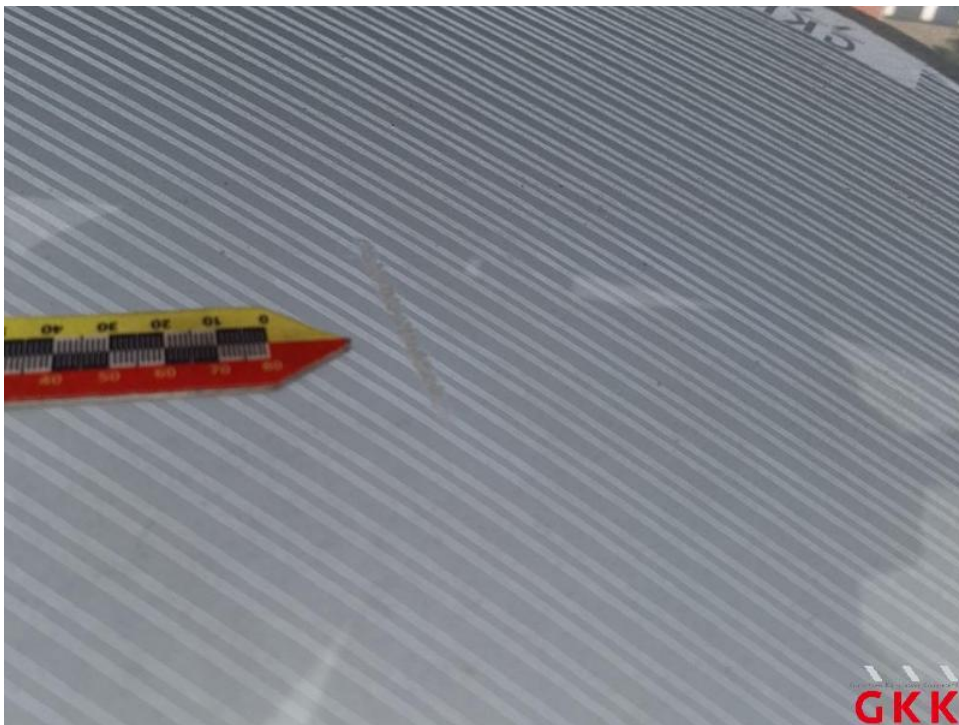
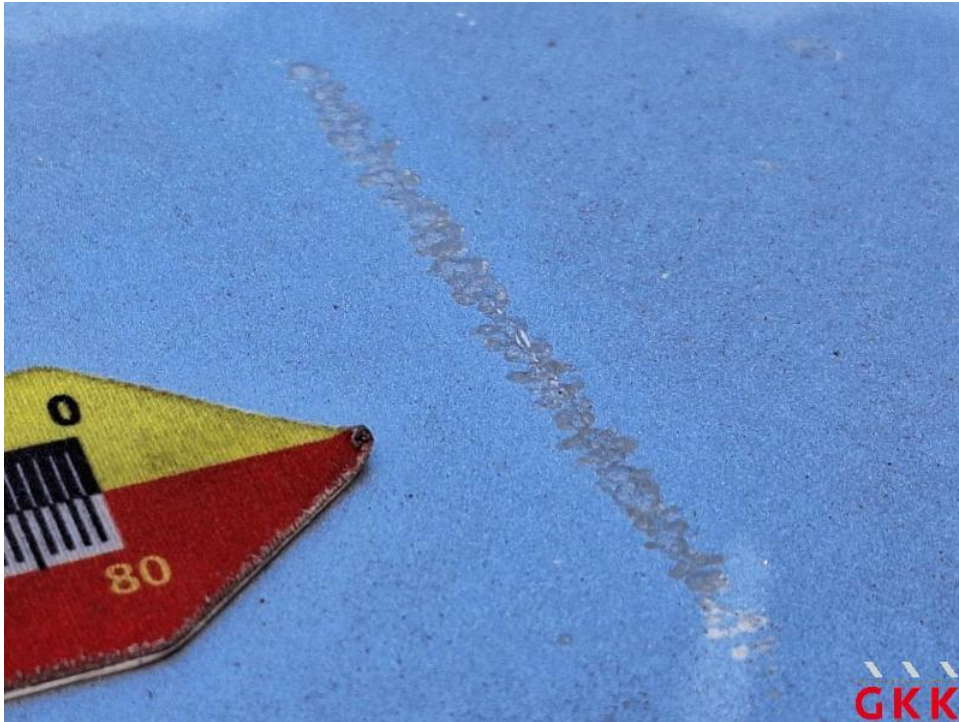
Dach, verkratzt (Bild 27, Bild 28, Bild 29)

Bild 27. Dach, verkratzt, lackieren

Bild 28. Dach, verkratzt, lackieren

Bild 29. Dach, verkratzt, lackieren

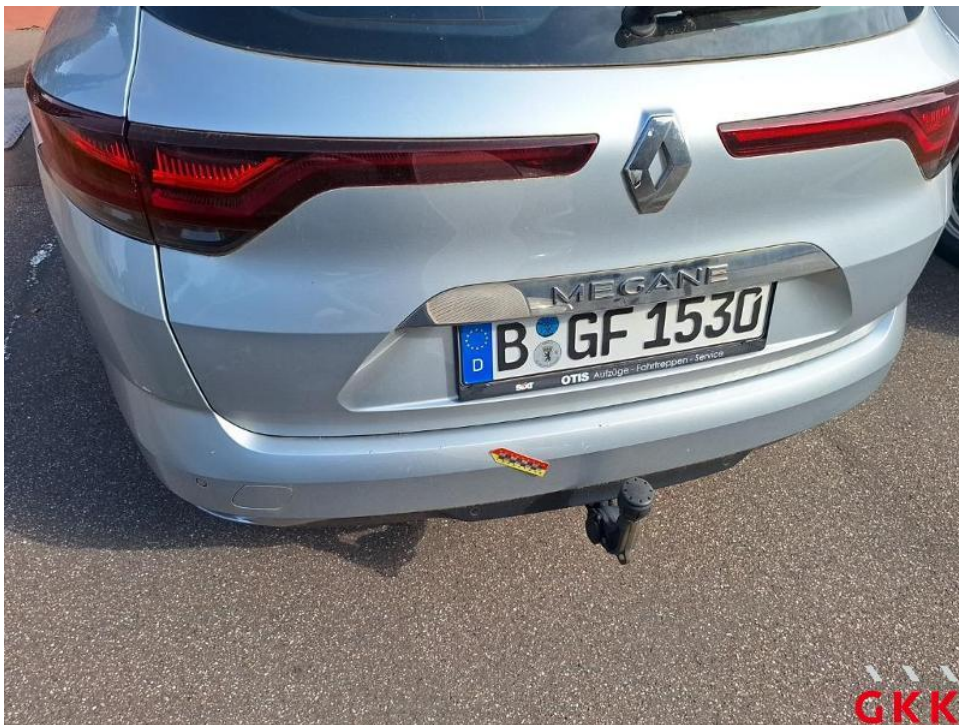
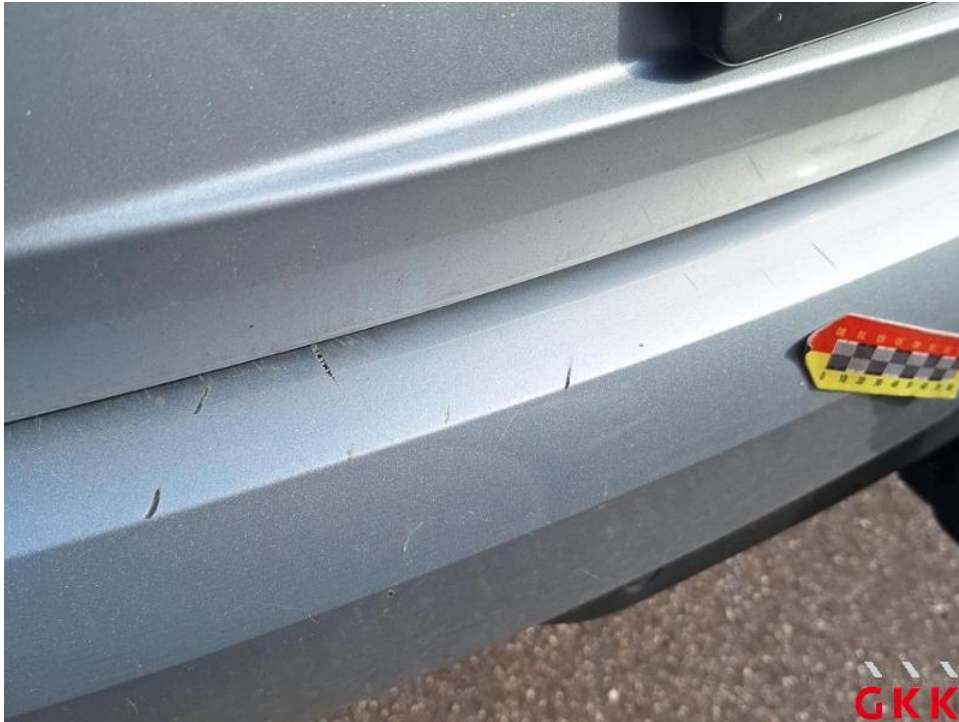
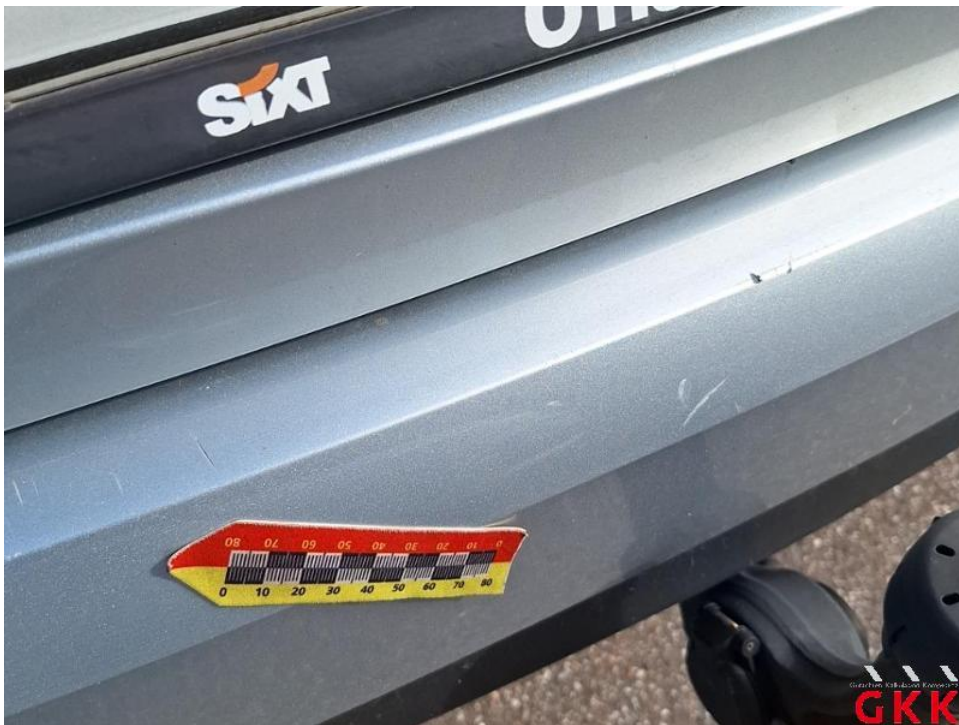
Stoßfänger hinten Verkleidung -lackiert-, verkratzt (Bild 30, Bild 31, Bild 32)

Bild 30. Stoßfänger hinten, Verkleidung -lackiert-, verkratzt, lackieren

Bild 31. Stoßfänger hinten, Verkleidung -lackiert-, verkratzt, lackieren

Bild 32. Stoßfänger hinten, Verkleidung -lackiert-, verkratzt, lackieren

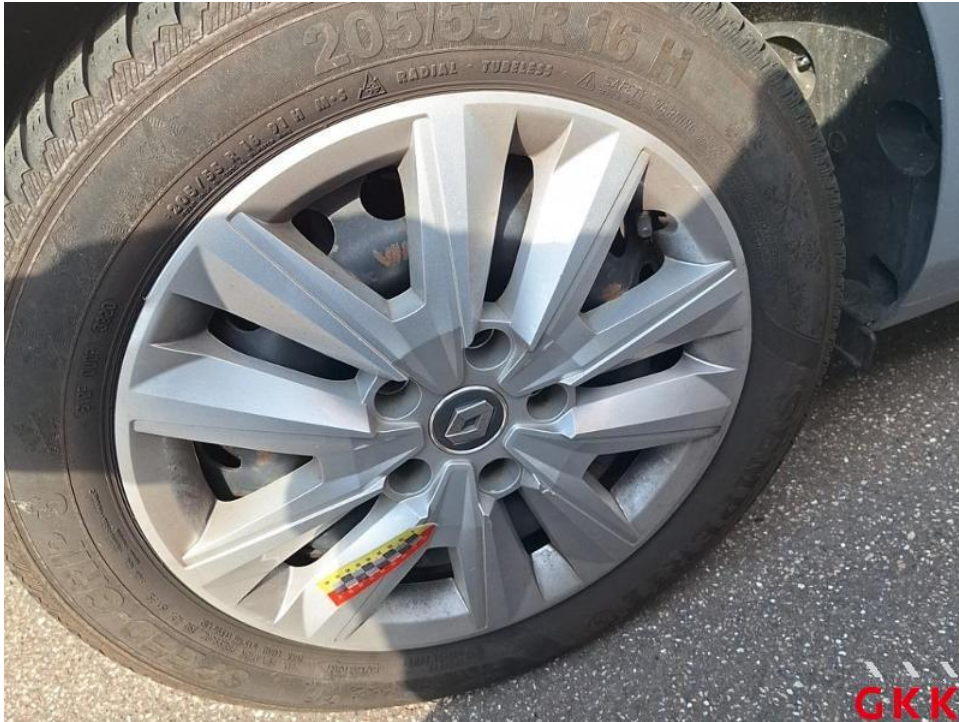
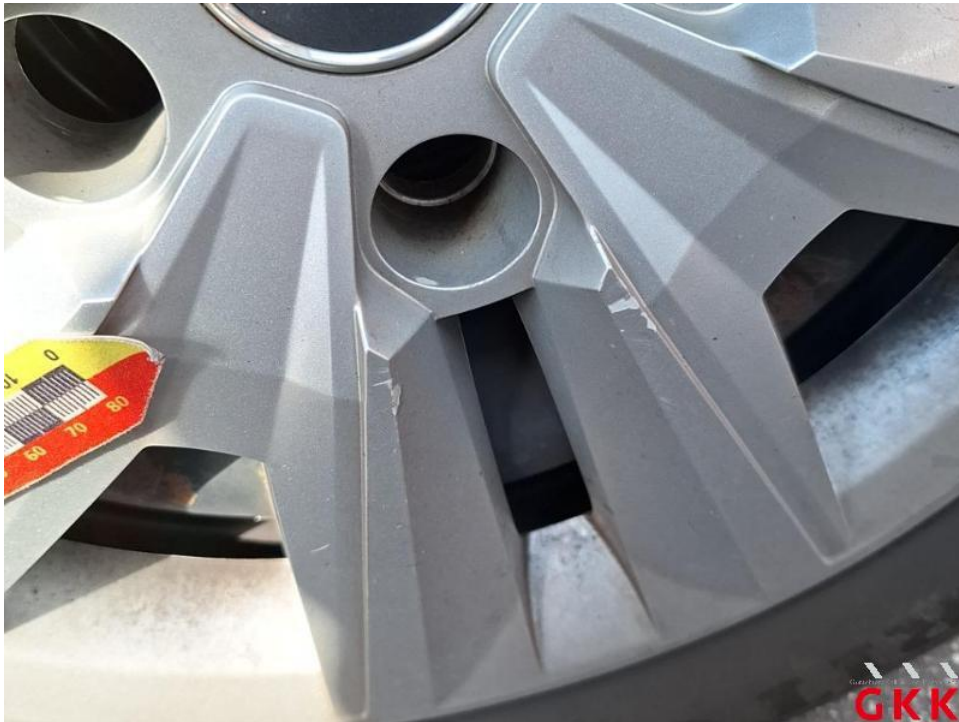
Radkappe(n) hinten rechts, beschädigt (Bild 33, Bild 34)

Bild 33. Radkappe(n), hinten rechts, beschädigt, ersetzen

Bild 34. Radkappe(n), hinten rechts, beschädigt, ersetzen

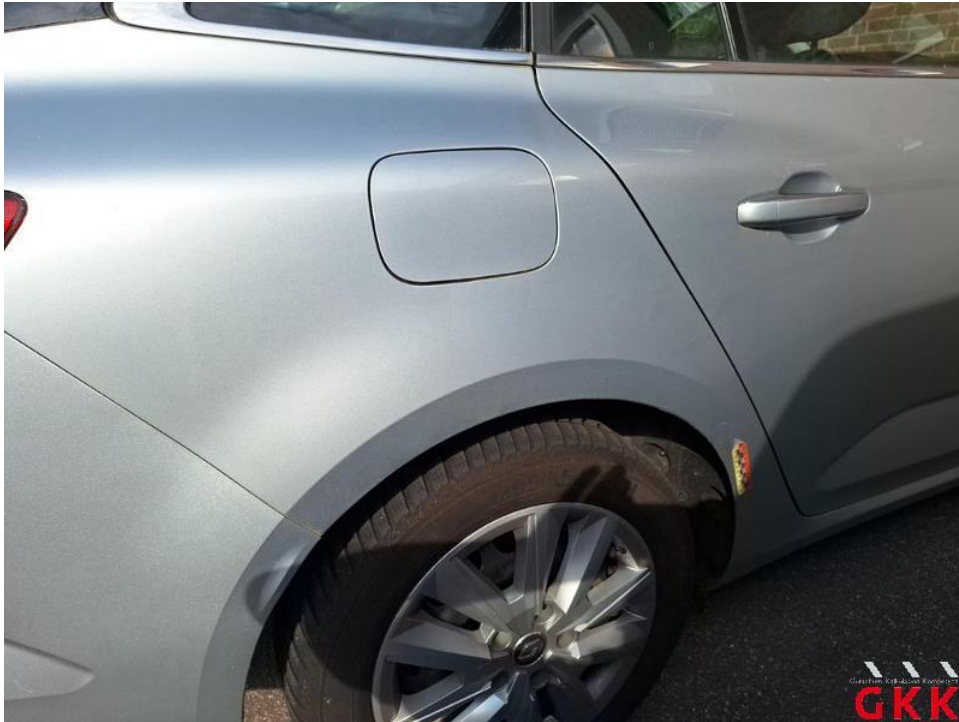
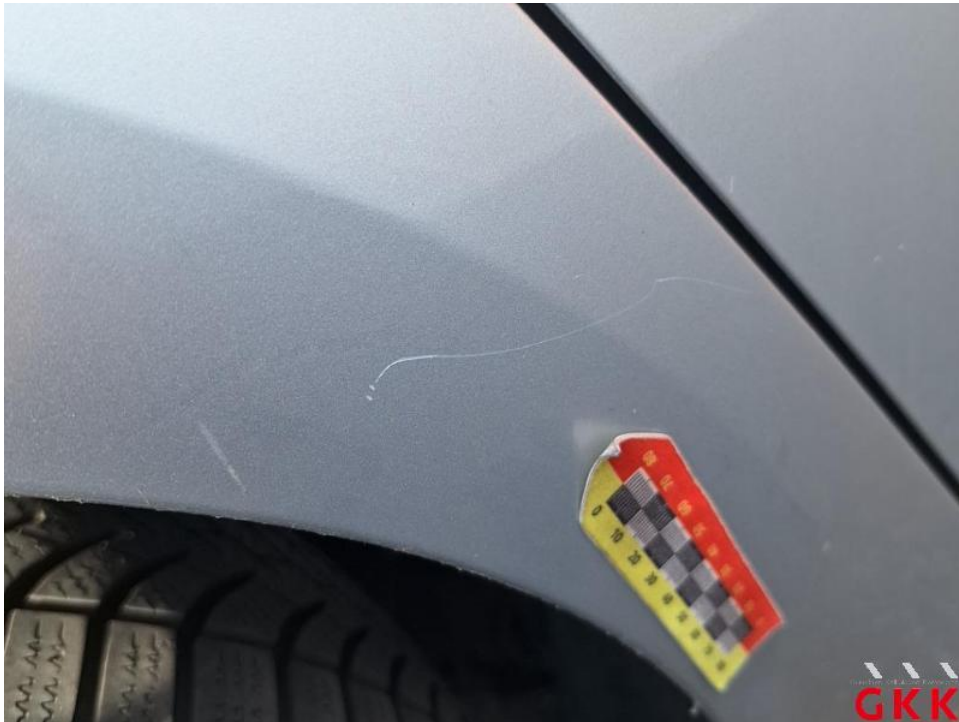
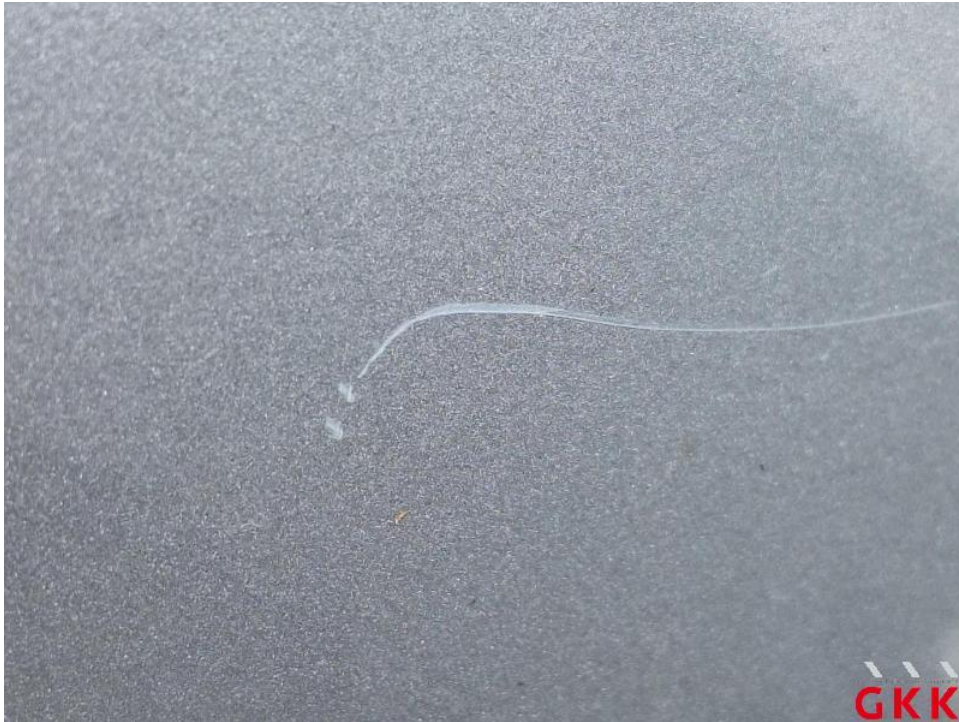
Seitenwand rechts, verkratzt (Bild 35, Bild 36, Bild 37)

Bild 35. Seitenwand rechts, verkratzt, lackieren

Bild 36. Seitenwand rechts, verkratzt, lackieren

Bild 37. Seitenwand rechts, verkratzt, lackieren

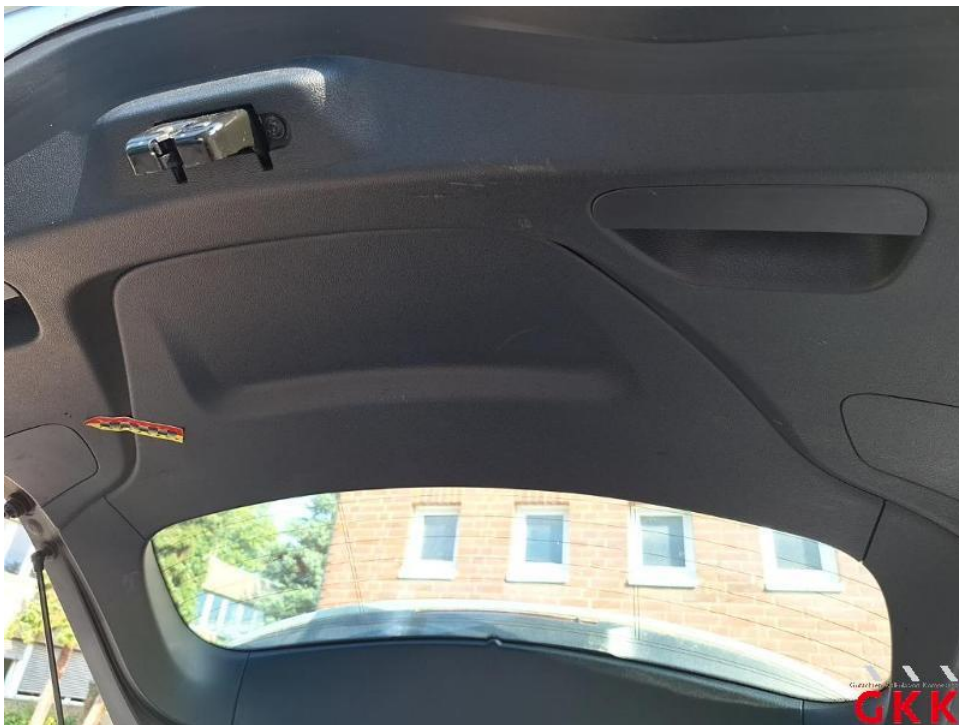
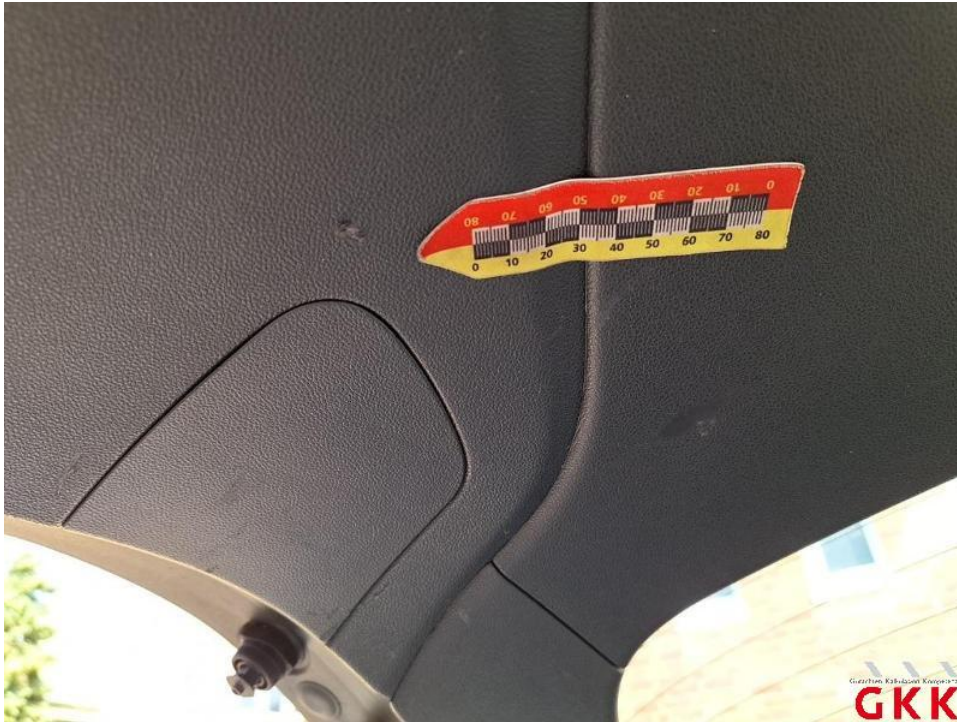
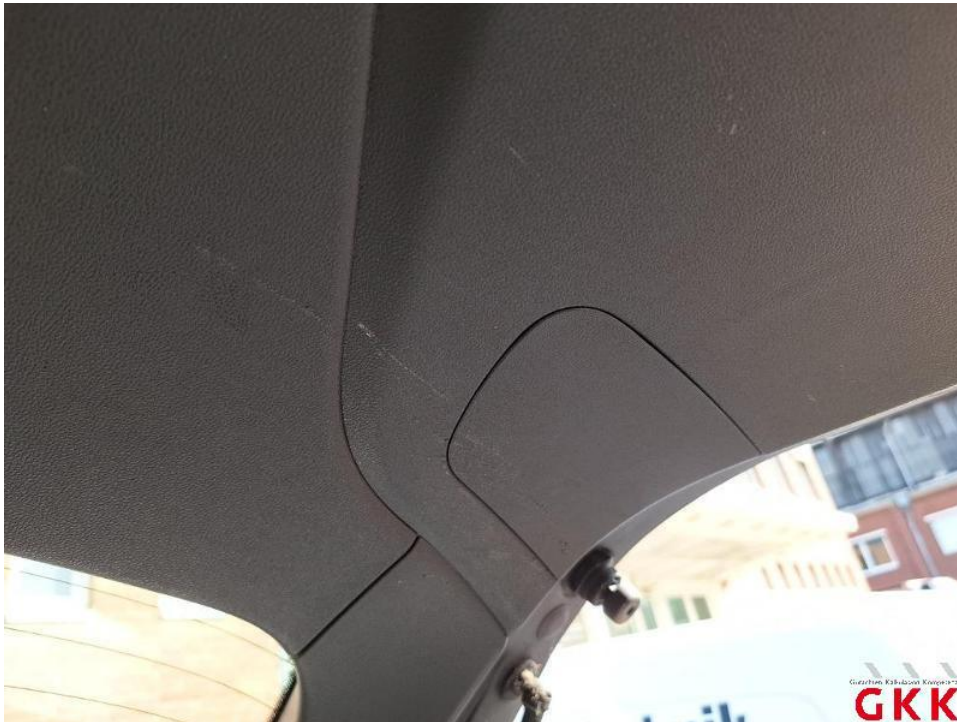
Heckklappe Innenverkleidung, beschädigt (Bild 38, Bild 39, Bild 40)

Bild 38. Heckklappe, Innenverkleidung, beschädigt, ersetzen

Bild 39. Heckklappe, Innenverkleidung, beschädigt, ersetzen

Bild 40. Heckklappe, Innenverkleidung, beschädigt, ersetzen

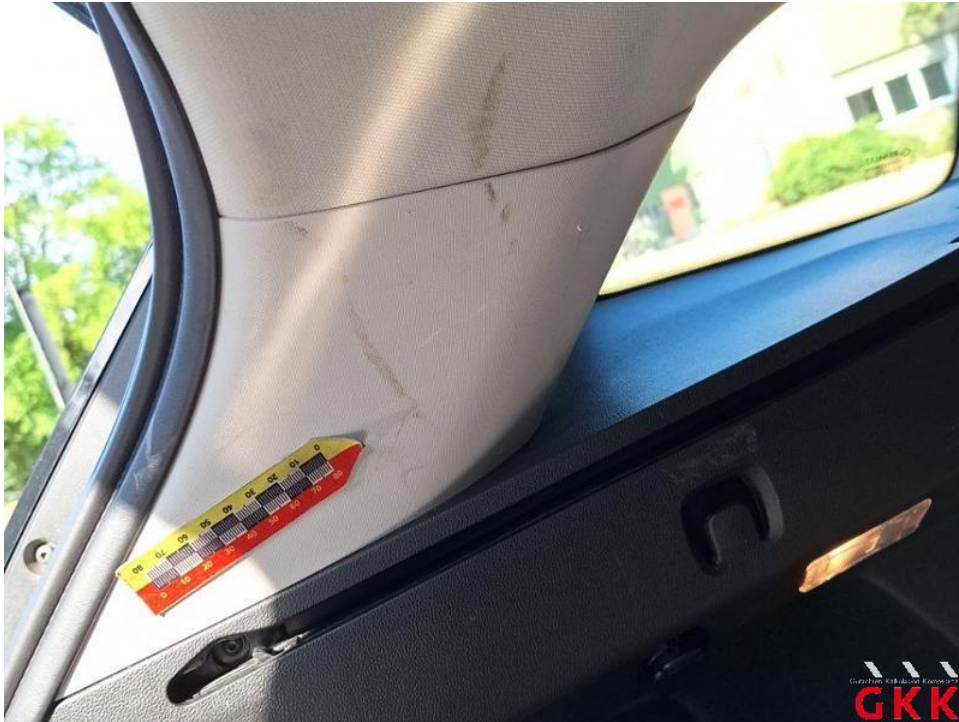
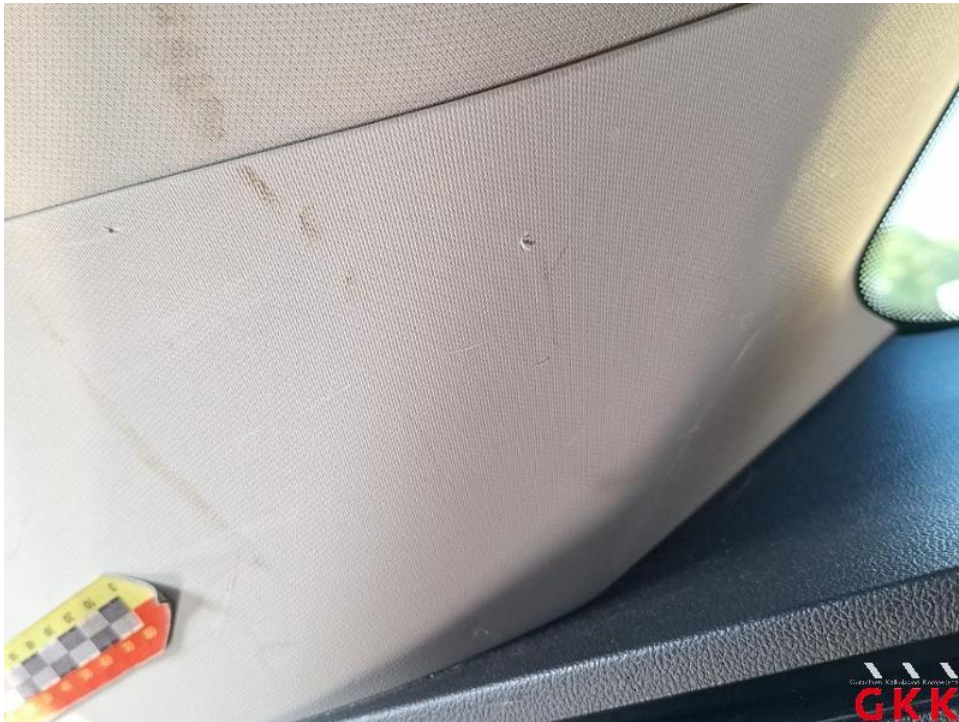
D- Säule links Innenverkleidung, verkratzt (Bild 41, Bild 42)

Bild 41. D- Säule links, Innenverkleidung, verkratzt, ersetzen

Bild 42. D- Säule links, Innenverkleidung, verkratzt, ersetzen
