**Fahrzeug:** RENAULT Mégane BLUE dCi 115 Business Edition Grandtour Kombi 5-türig 1461 ccm 115 PS / 85 KW Diesel 6-Gang Manuell

| Amtliches Kennzeichen: | B -GF 1530 | Fahrgestell-Nummer: | VF1RFB00X67409168 |

## Zustandsbericht

| Besichtigungsdatum | 30.06.2026 |

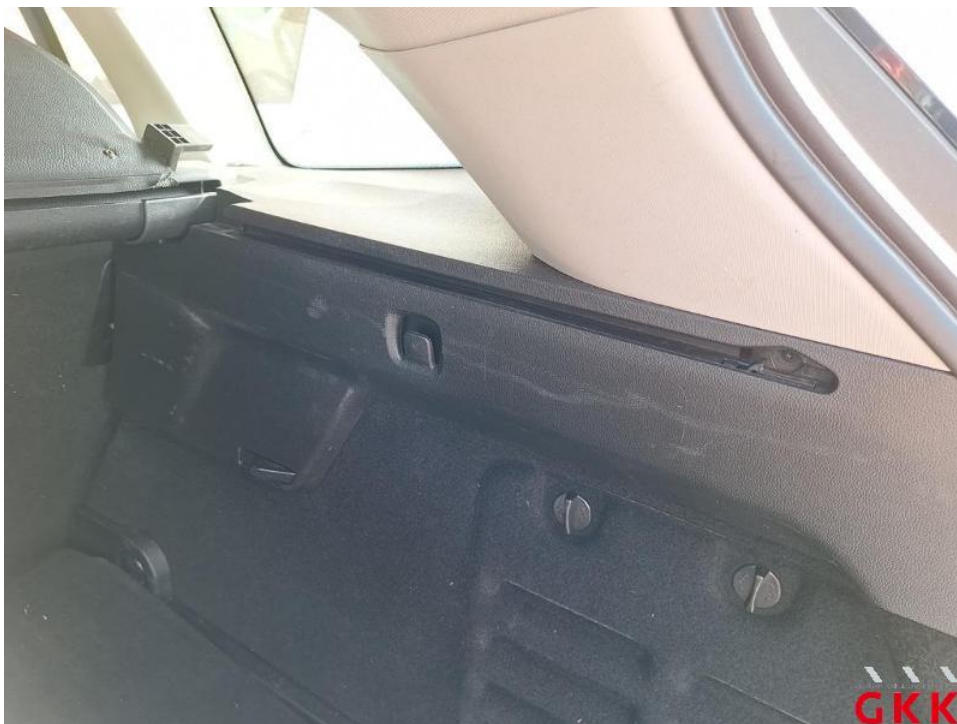
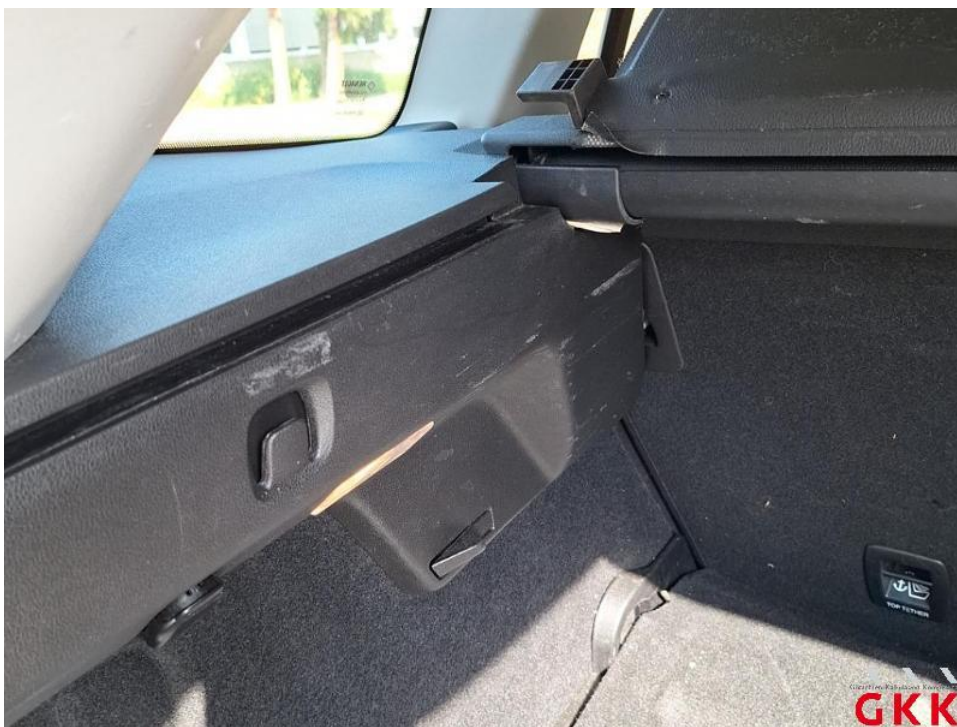
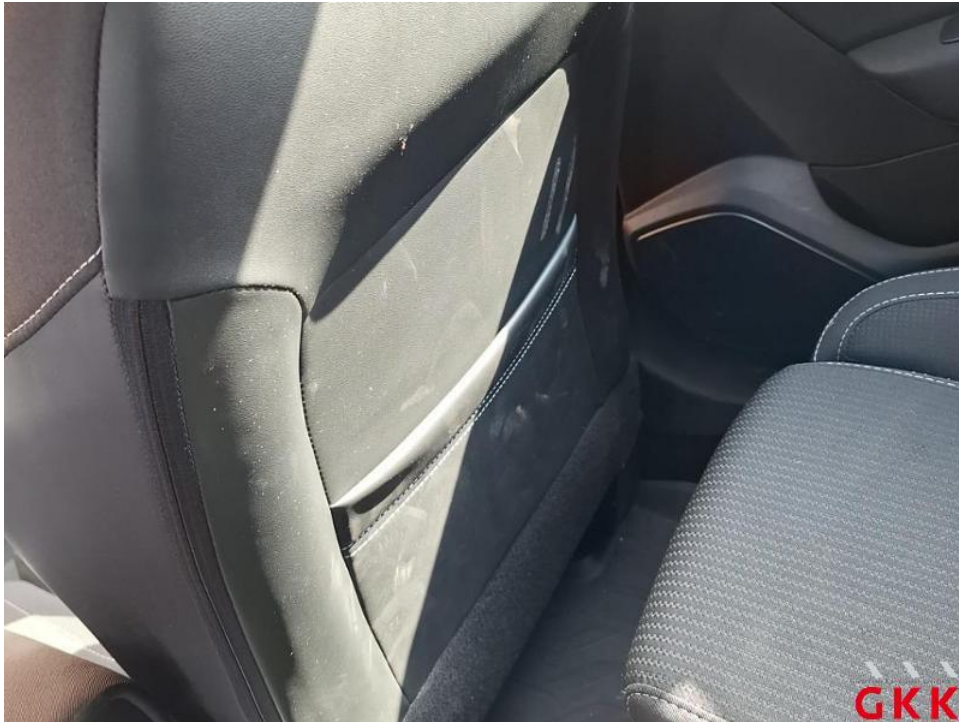
Fahrzeug innen, verkratzt und verschmutzt (Bild 43, Bild 44, Bild 45)

Bild 43. Fahrzeug, innen, verkratzt und verschmutzt, aufbereiten

Bild 44. Fahrzeug, innen, verkratzt und verschmutzt, aufbereiten

Bild 45. Fahrzeug, innen, verkratzt und verschmutzt, aufbereiten

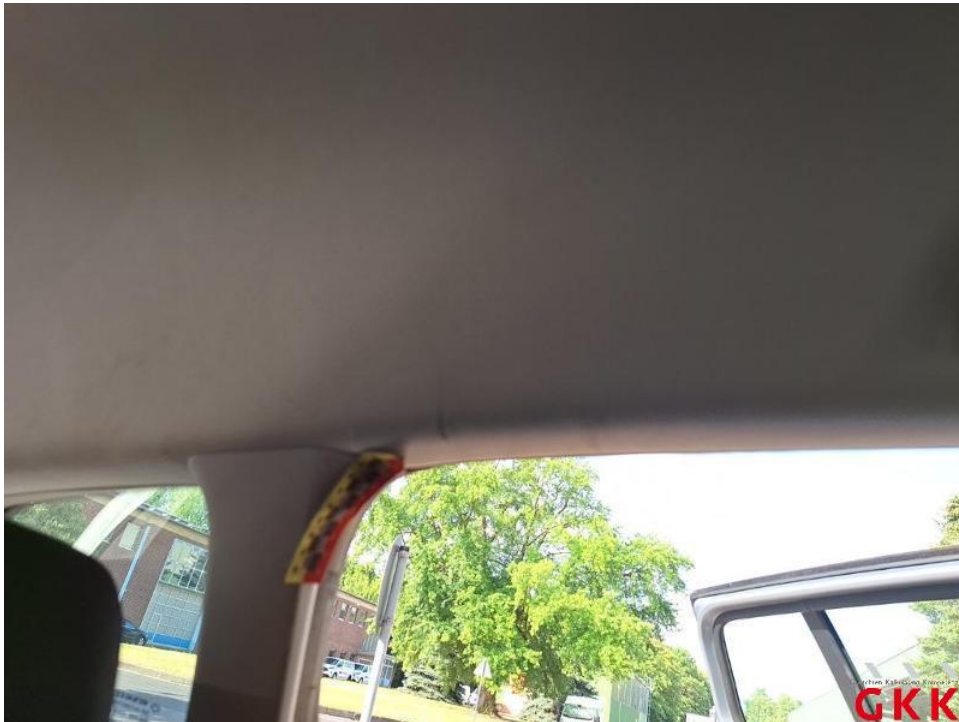
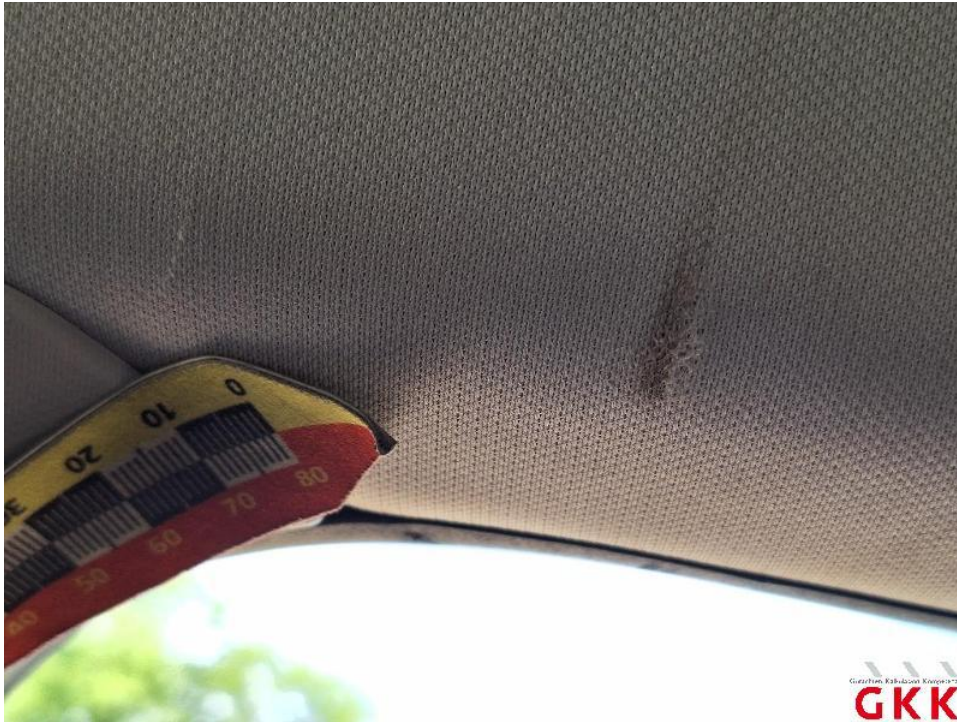
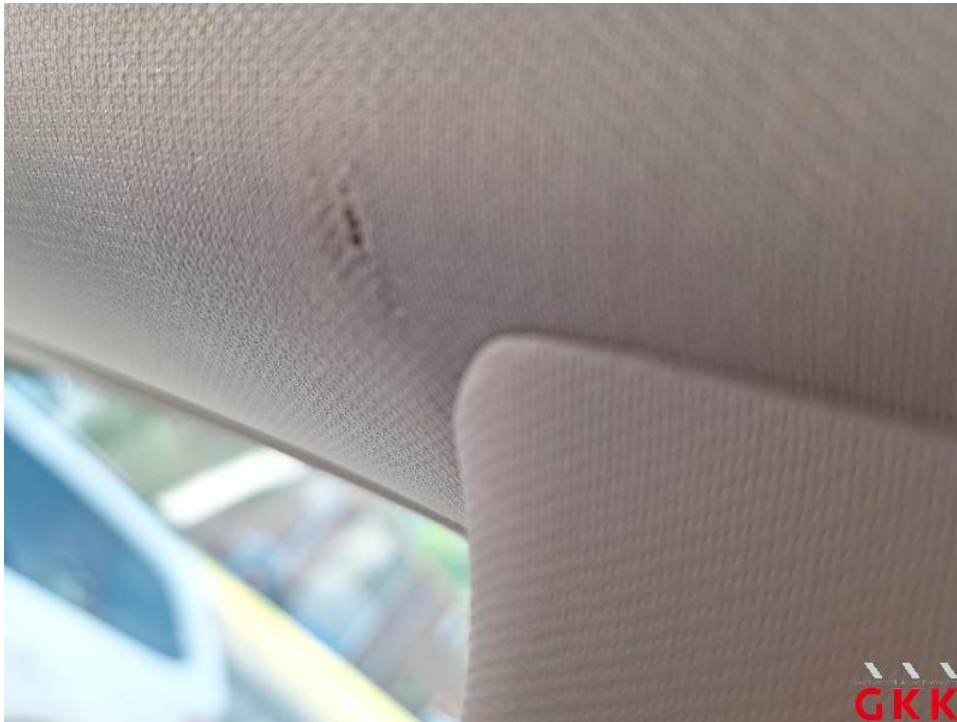
Himmel, beschädigt (Bild 46, Bild 47, Bild 48)

Bild 46. Himmel, beschädigt, ersetzen

Bild 47. Himmel, beschädigt, ersetzen

Bild 48. Himmel, beschädigt, ersetzen

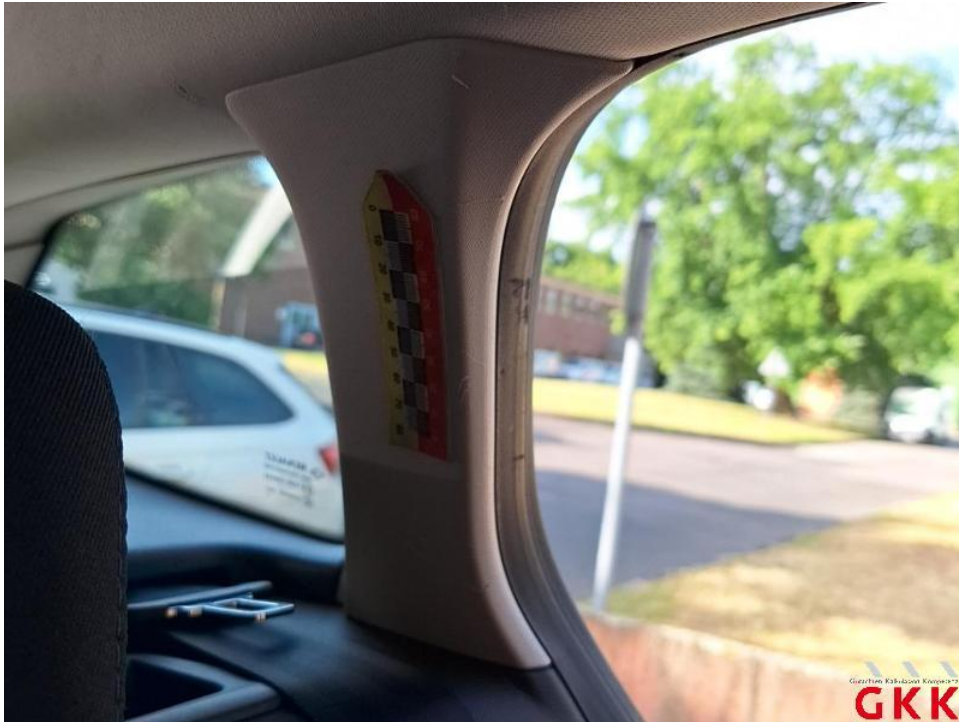
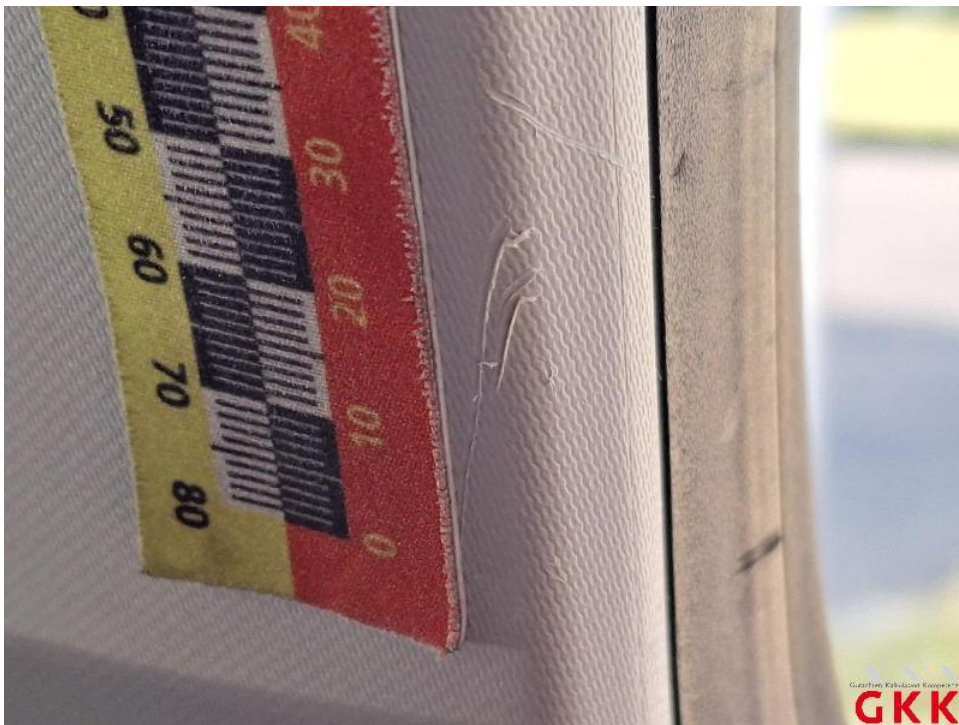
C- Säule links Innenverkleidung, beschädigt (Bild 49, Bild 50)

Bild 49. C- Säule links, Innenverkleidung, beschädigt, ersetzen

Bild 50. C- Säule links, Innenverkleidung, beschädigt, ersetzen

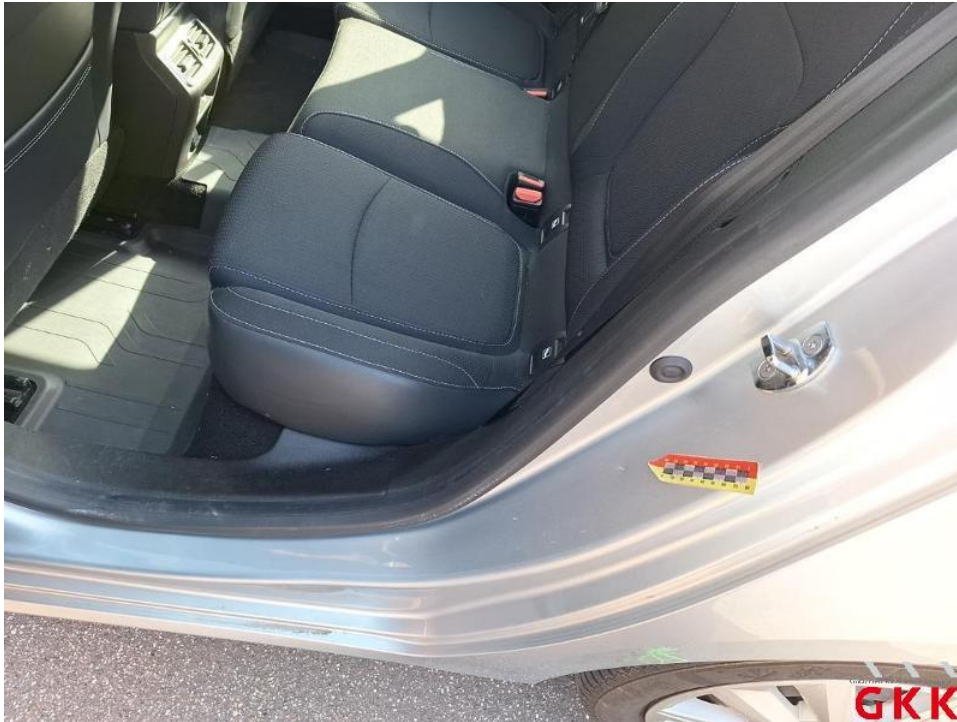
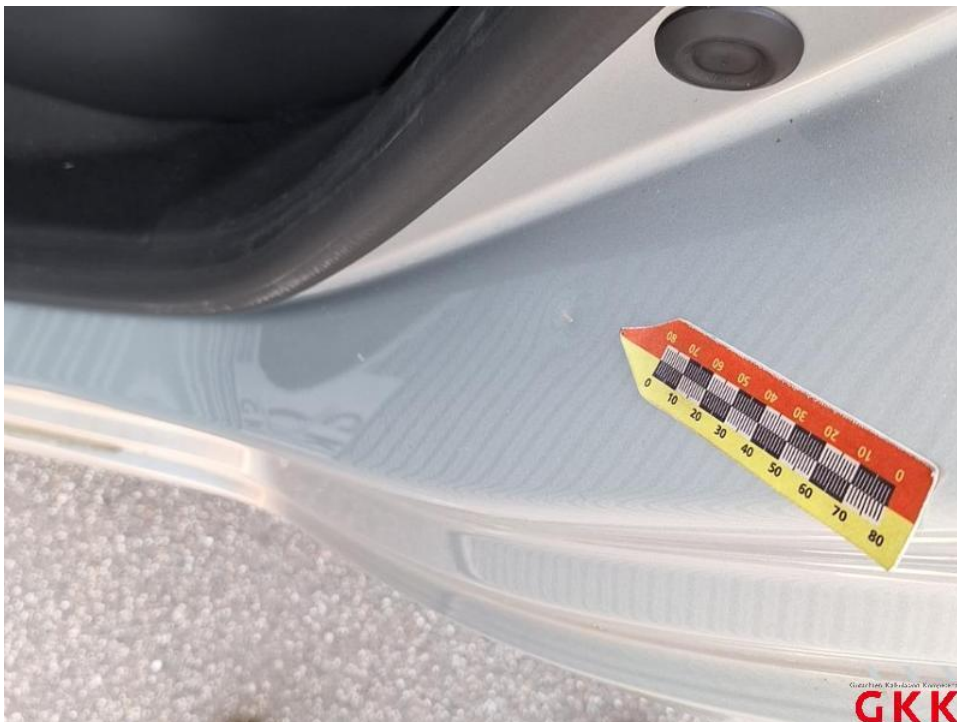
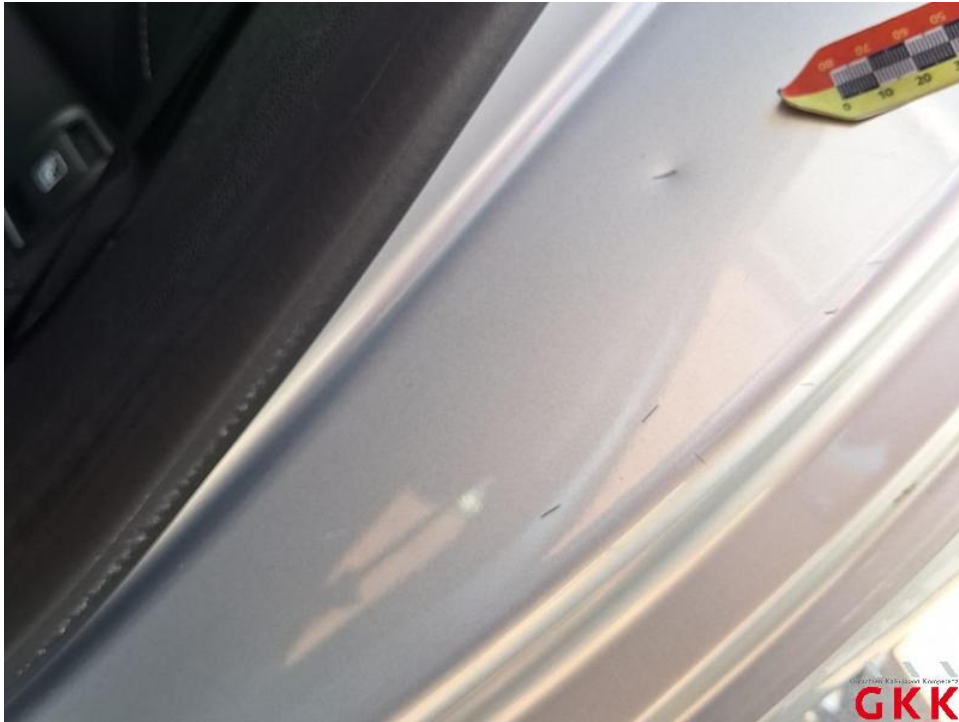
Tür hinten links Einstieg, beschädigt (Bild 51, Bild 52, Bild 53)

Bild 51. Tür hinten links, Einstieg, beschädigt, Smartrepair

Bild 52. Tür hinten links, Einstieg, beschädigt, Smartrepair

Bild 53. Tür hinten links, Einstieg, beschädigt, Smartrepair

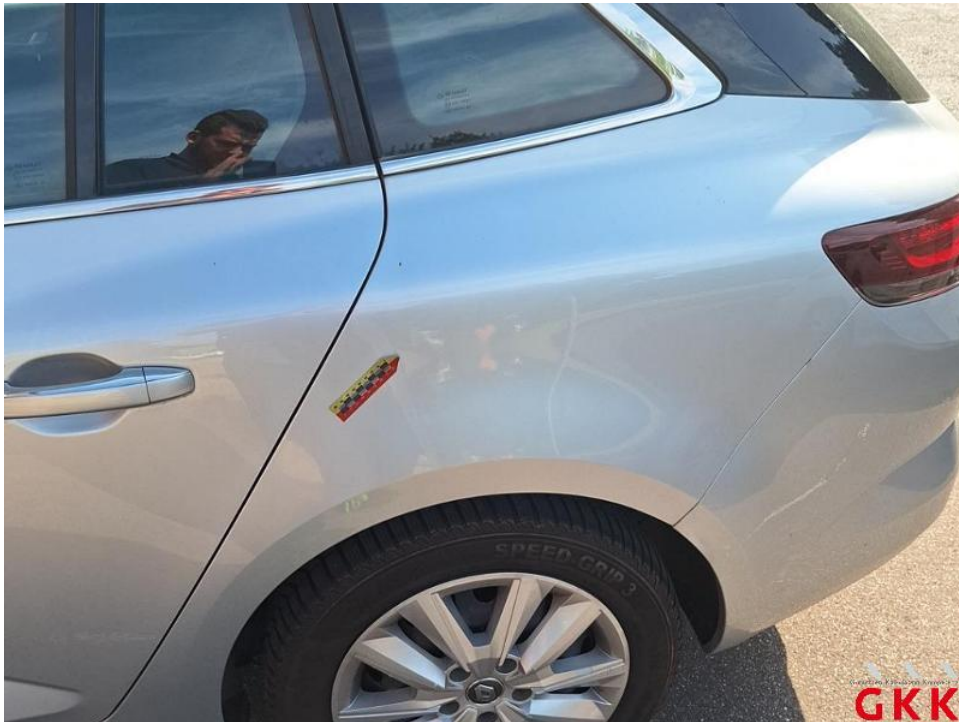
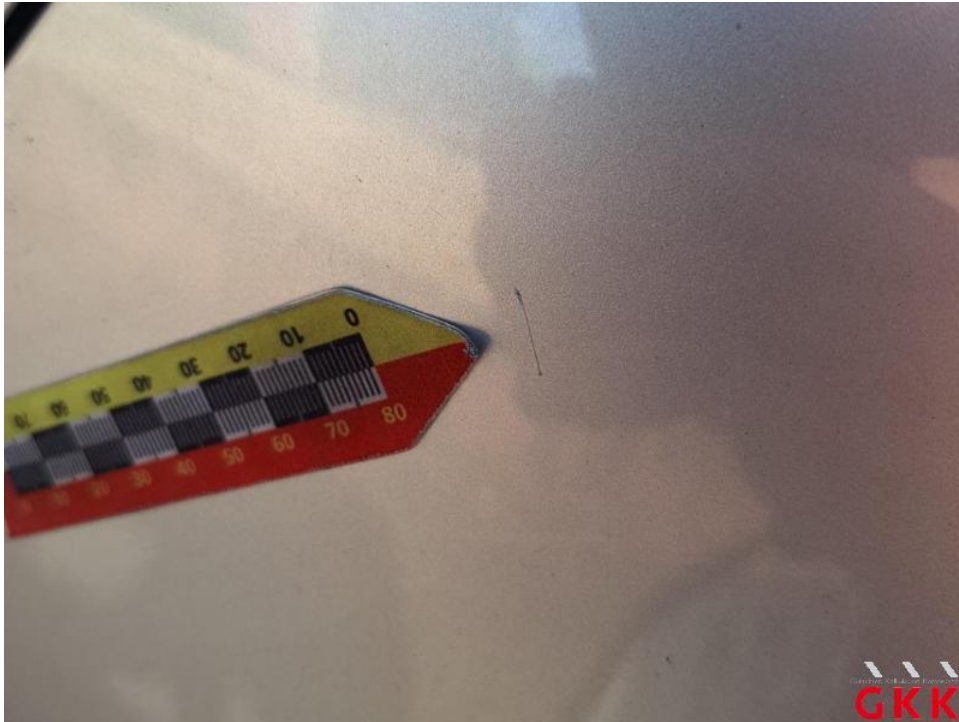
Seitenwand links, verkratzt (Bild 54, Bild 55)

Bild 54. Seitenwand links, verkratzt, lackieren

Bild 55. Seitenwand links, verkratzt, lackieren

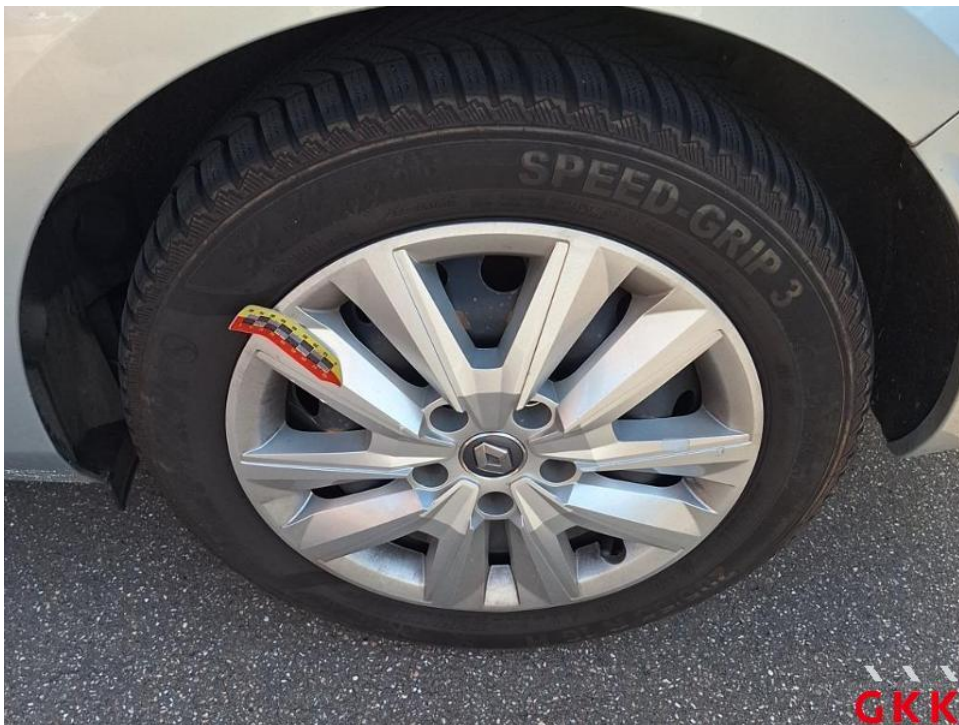
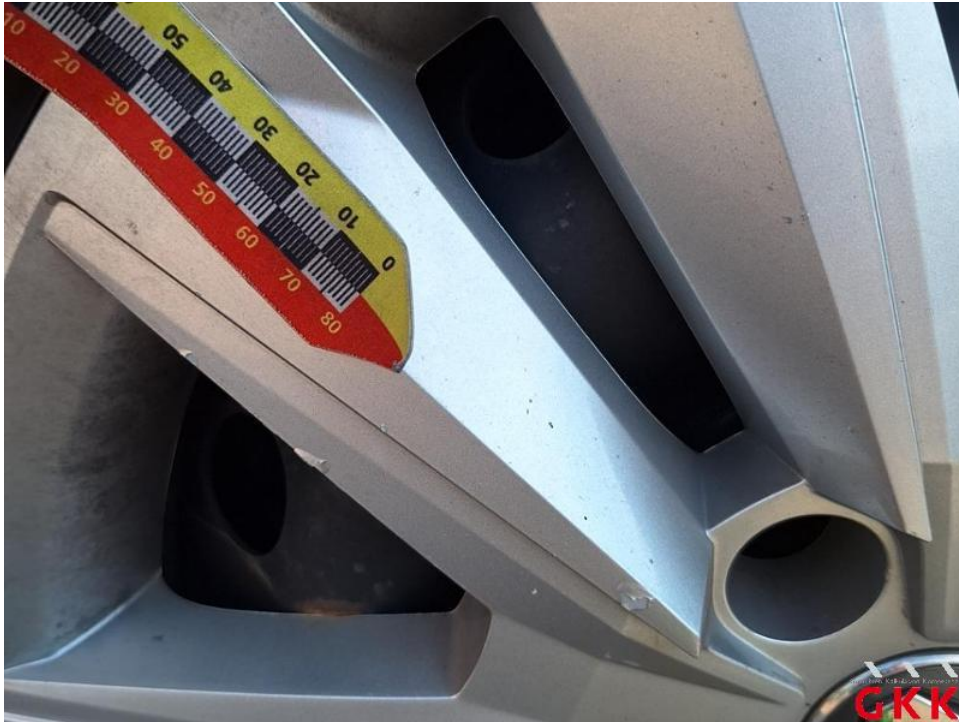
Radkappe(n) hinten links, beschädigt (Bild 56, Bild 57)

Bild 56. Radkappe(n), hinten links, beschädigt, ersetzen

Bild 57. Radkappe(n), hinten links, beschädigt, ersetzen

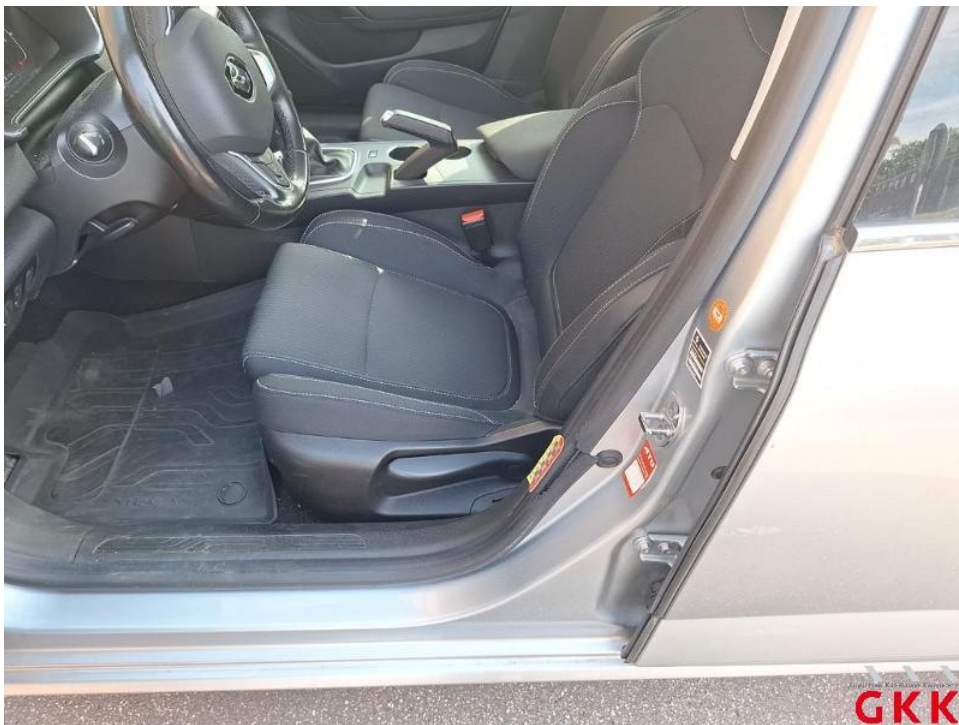
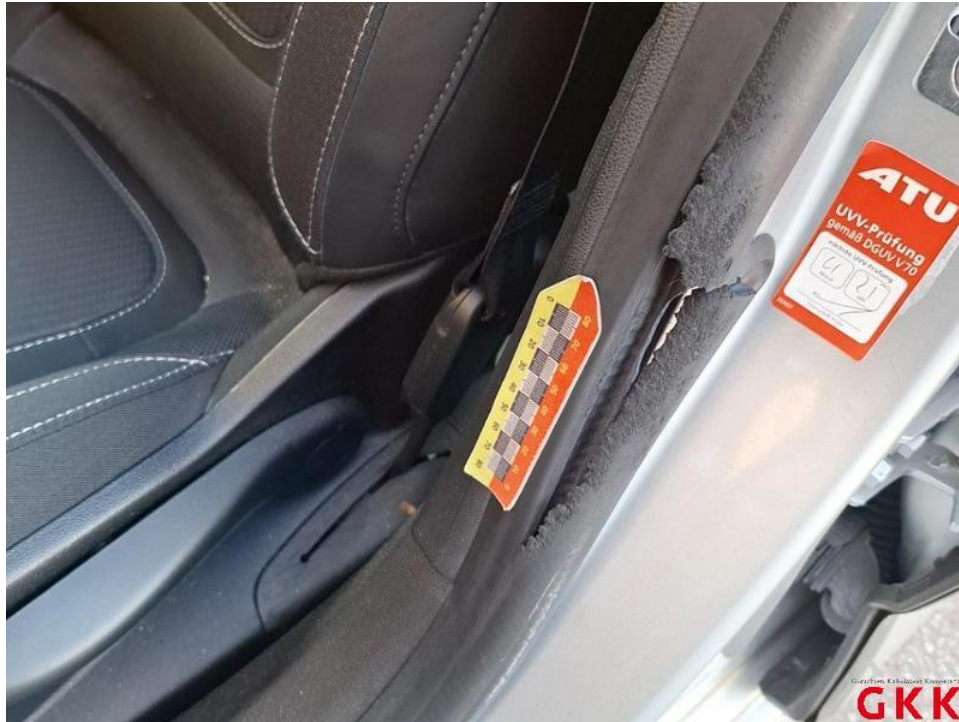
Tür vorne links Dichtung -Einstieg-, beschädigt (Bild 58, Bild 59)

Bild 58. Tür vorne links, Dichtung -Einstieg-, beschädigt, ersetzen

Bild 59. Tür vorne links, Dichtung -Einstieg-, beschädigt, ersetzen

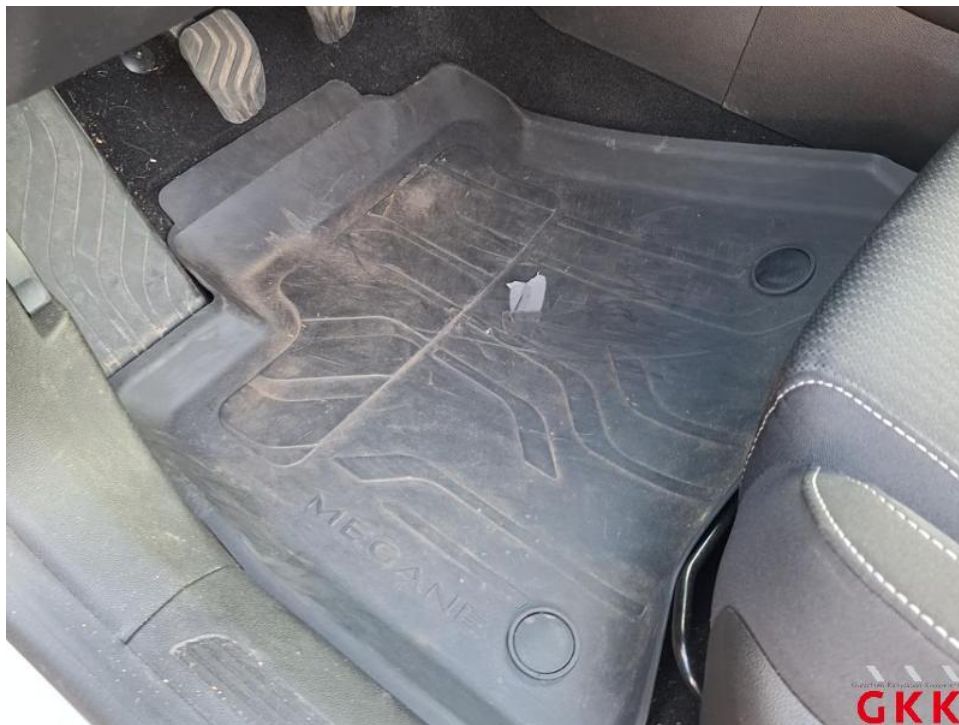
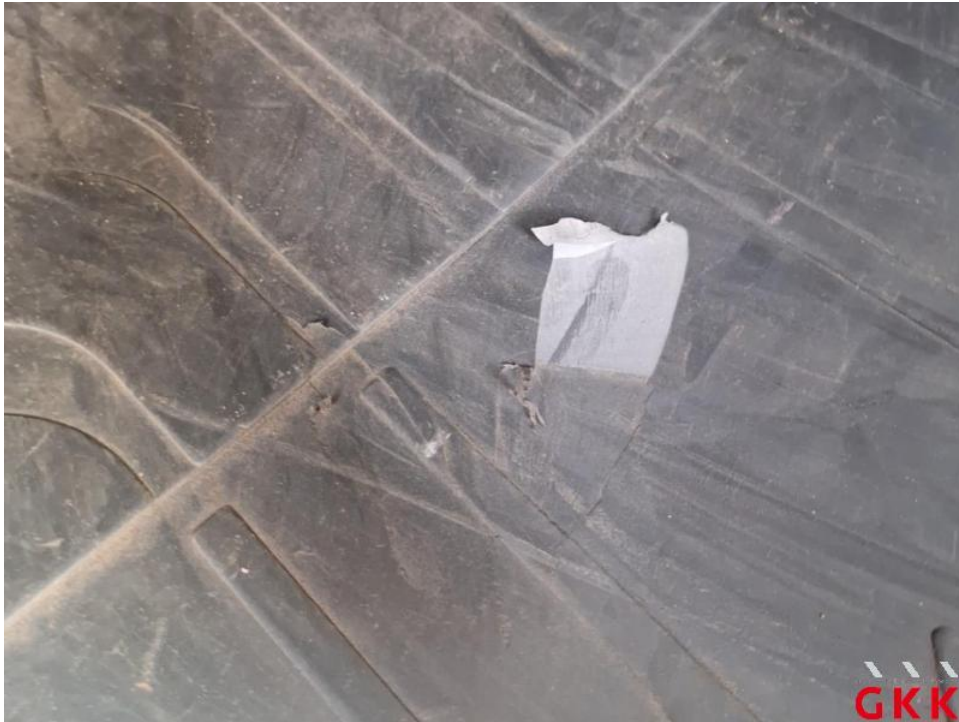
Fußmatte(n) vorne links, beschädigt (Bild 60, Bild 61)

Bild 60. Fußmatte(n), vorne links, beschädigt, ersetzen

Bild 61. Fußmatte(n), vorne links, beschädigt, ersetzen

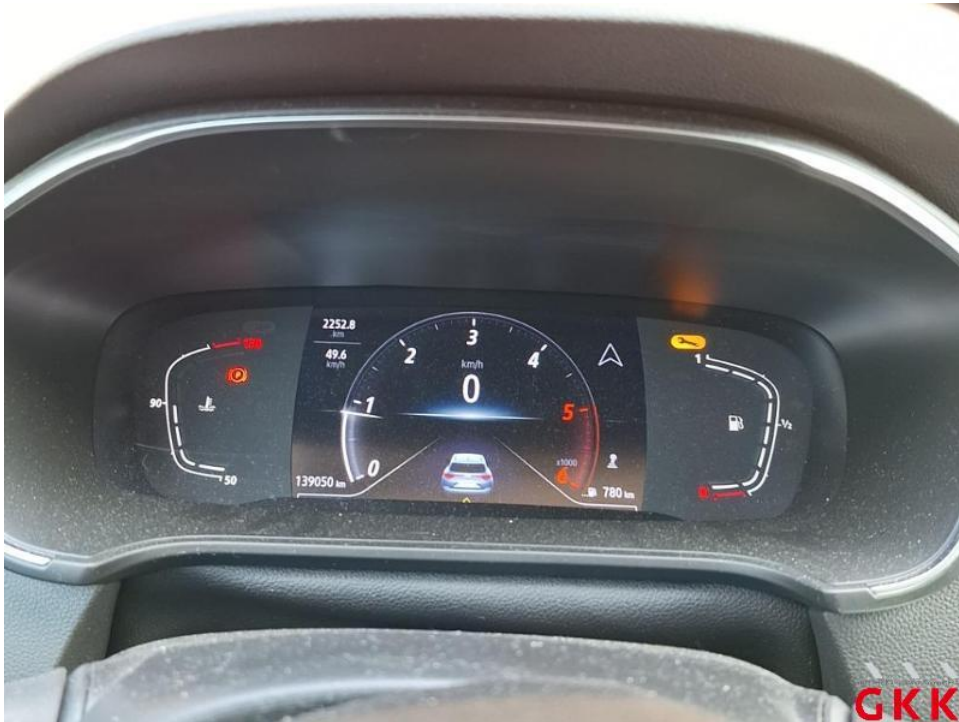
Inspektion klein Mittelklasse, fällig (Bild 62)

Bild 62. Inspektion klein, Mittelklasse, fällig, durchführen

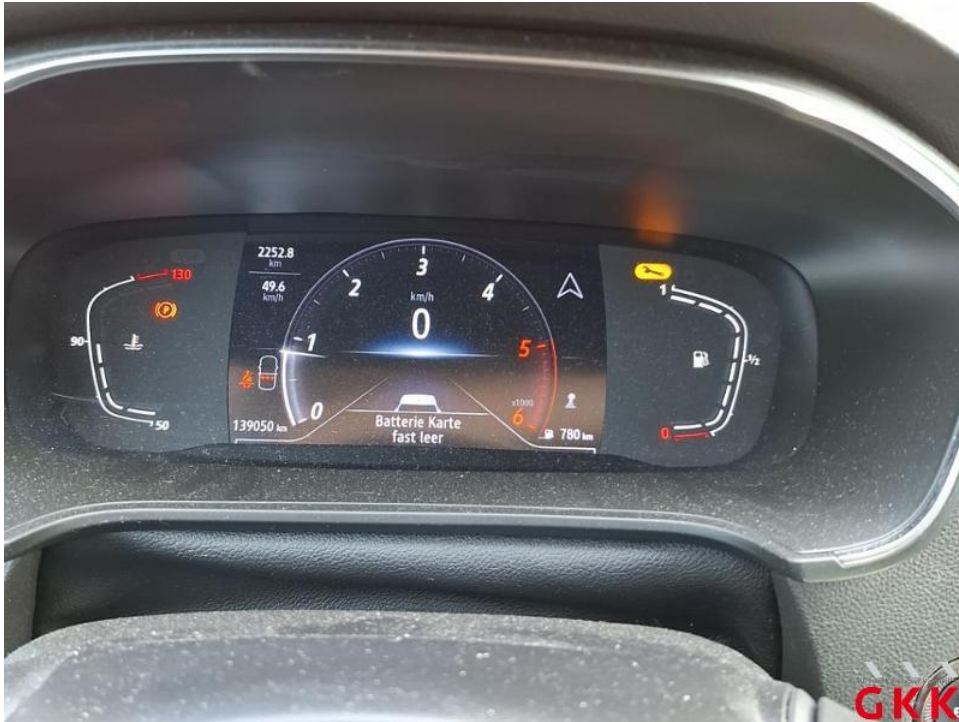
Hauptschlüssel Batterie, entladen (Bild 63)

Bild 63. Hauptschlüssel, Batterie, entladen, ersetzen

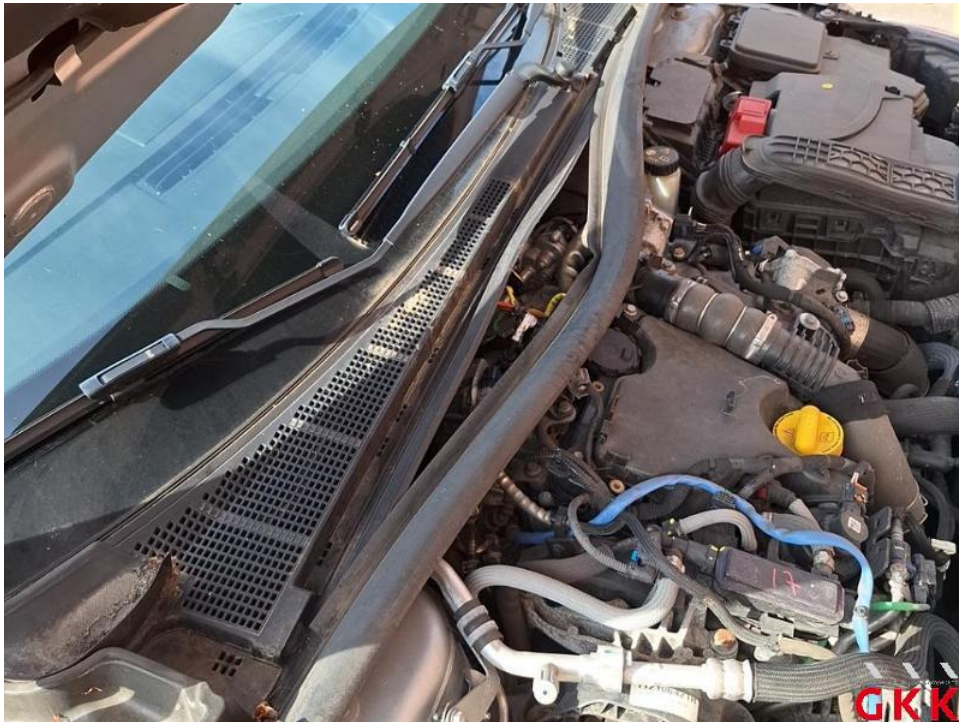
Motorraum Dichtung, beschädigt (Bild 64)

Bild 64. Motorraum, Dichtung, beschädigt, ersetzen

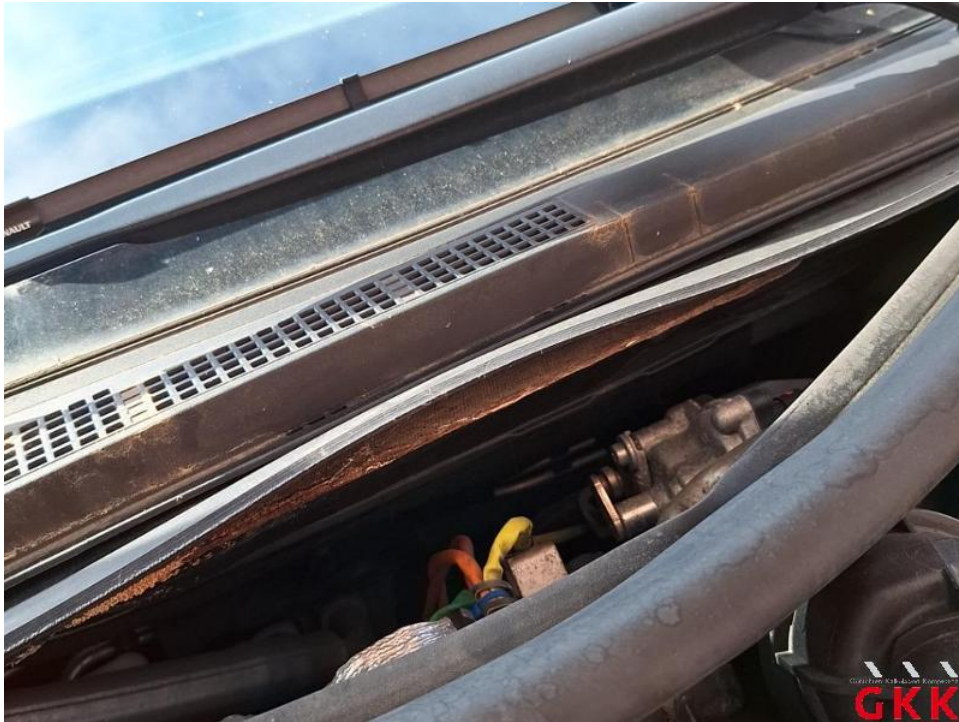
Windlauf, beschädigt (Bild 65)

Bild 65. Windlauf, beschädigt, ersetzen
