## Zustandsbericht

| Berichtsnummer : | 0000000928202-DE968 | | |

#### Hyundai Ioniq 5 (05.2021->) Basis Elektro

| Fahrzeug-Ident.-Nr.: | KMHKM81BFPU195432 | Laufleistung abgelesen: | 44415 km |

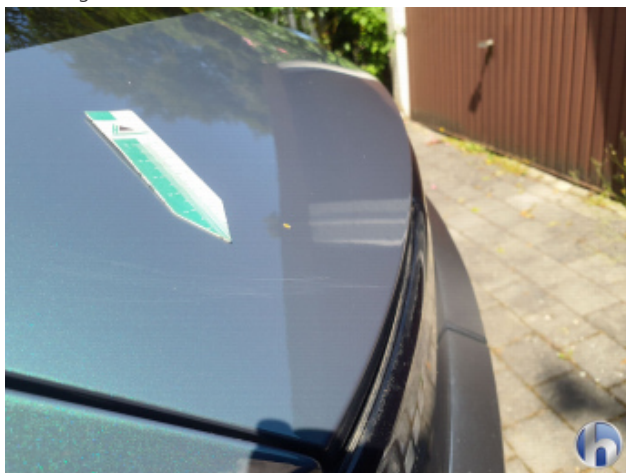
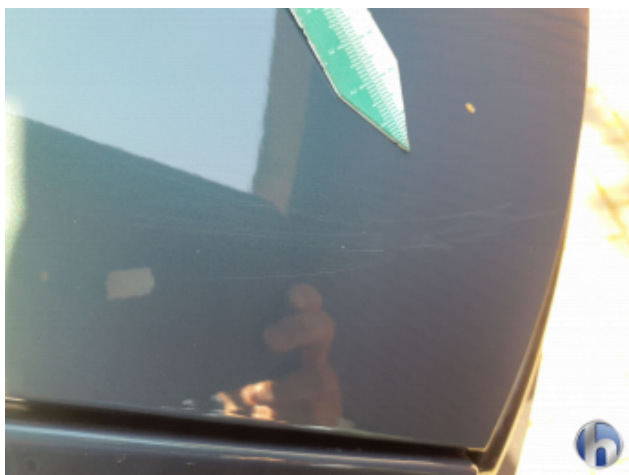
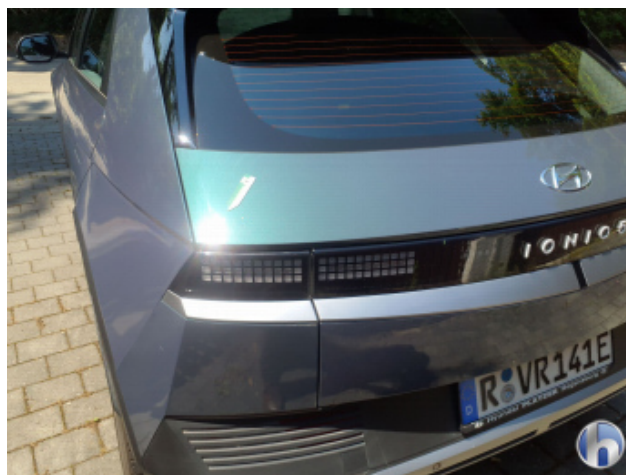
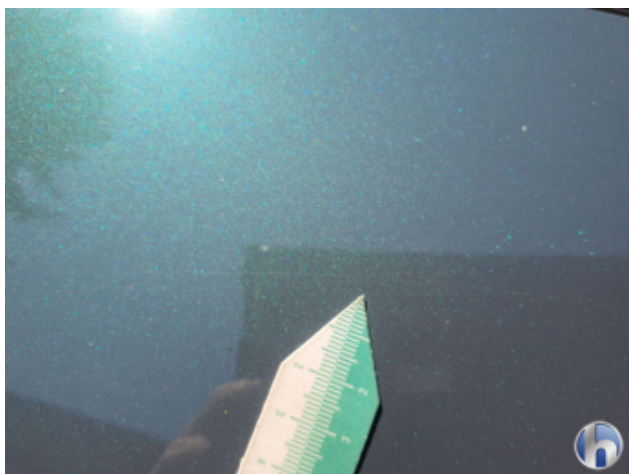
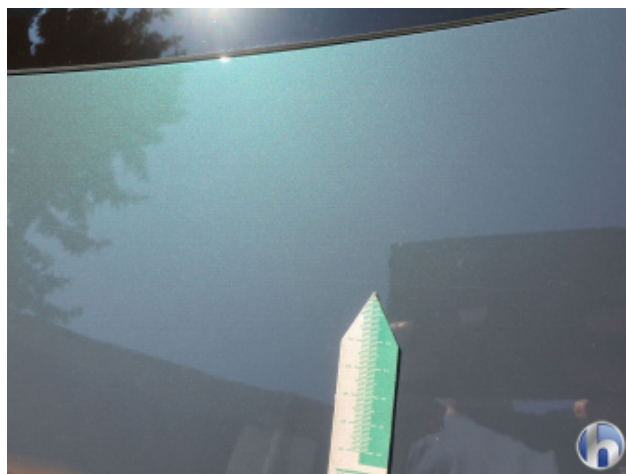
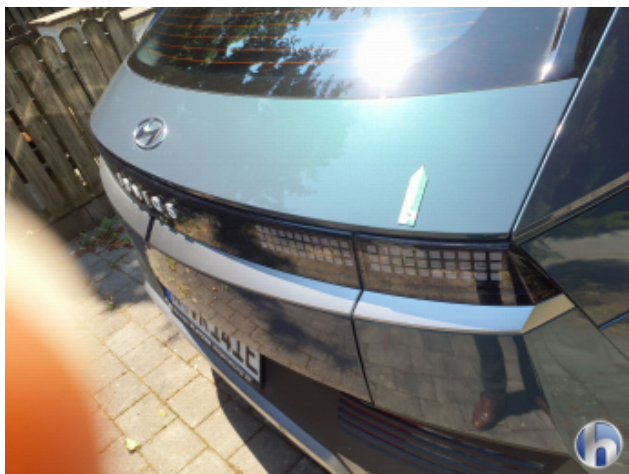
| | <b>Bauteil</b> | <b>Schaden</b> | <b>Rep.-Art</b> |
|---|---|---|---|
| 1. | Heckklappe | Kratzer | Lackieren |

1. Heckklappe  
Kratzer - Lackieren

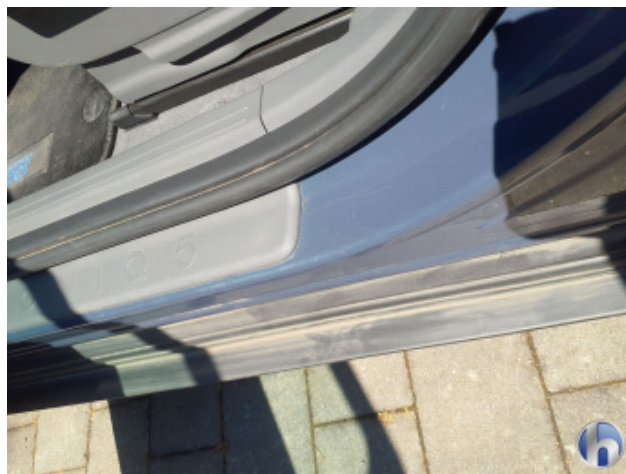
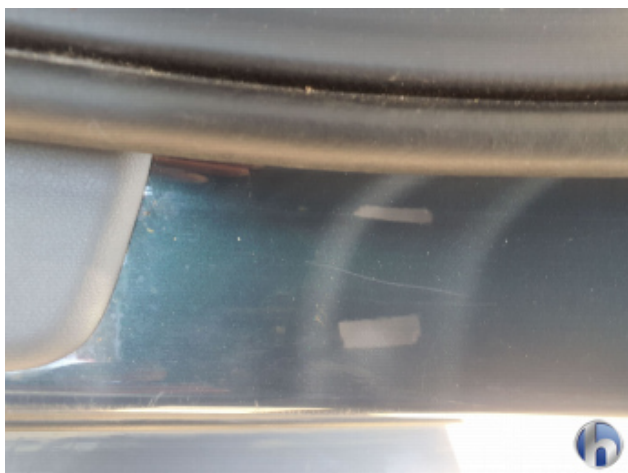
| | <b>Bauteil</b> | <b>Schaden</b> | <b>Rep.-Art</b> |
|---|---|---|---|
| 2. | Schweller - Links | Kratzer | Smart Repair |

2. Schweller - Links  
Kratzer - Smart Repair

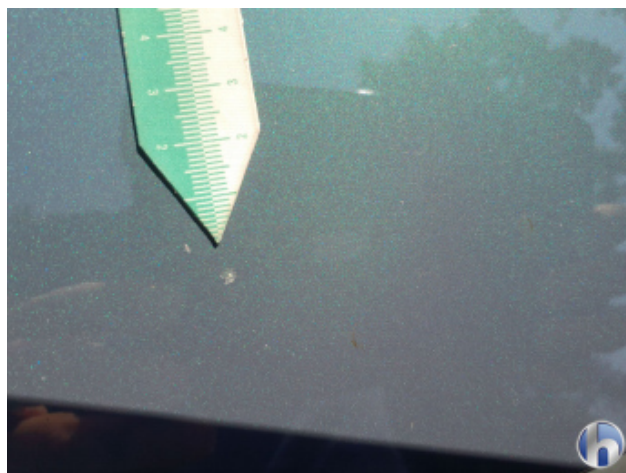
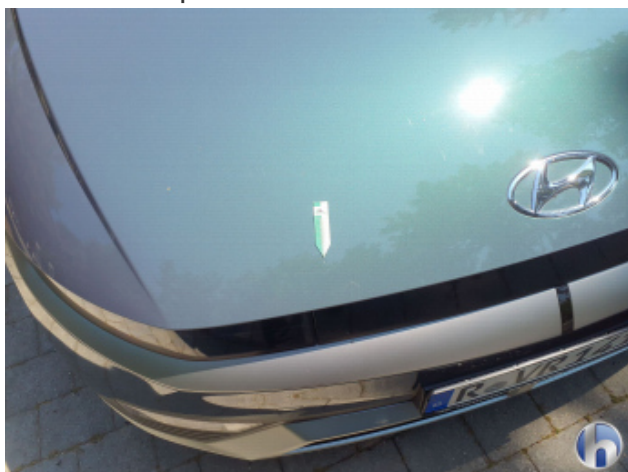
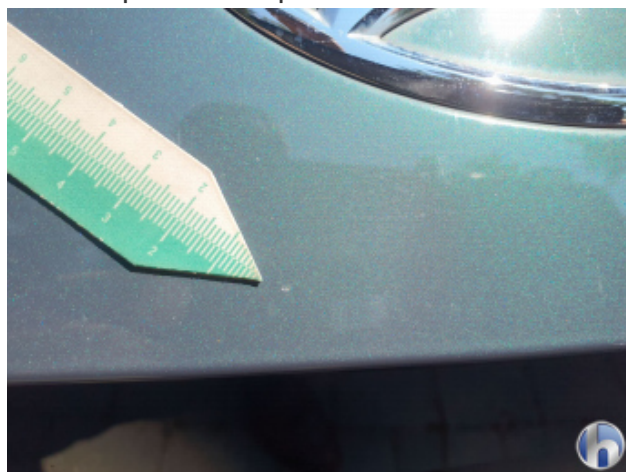
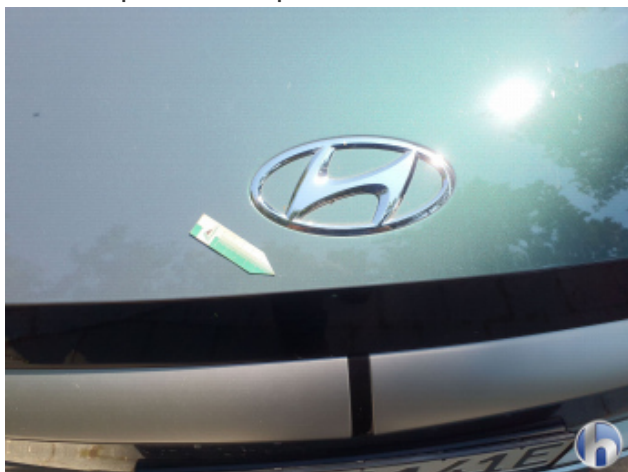
| | <b>Bauteil</b> | <b>Schaden</b> | <b>Rep.-Art</b> |
|---|---|---|---|
| 3. | Motorhaube | Gebrauchsspuren | Ohne Reparatur |

3. Motorhaube  
Gebrauchsspuren - Ohne Reparatur

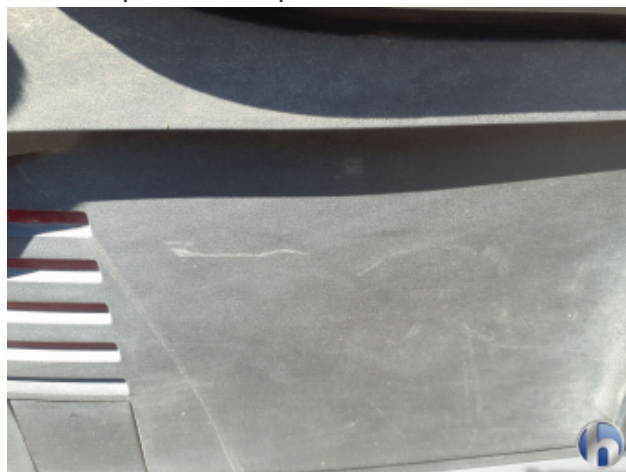
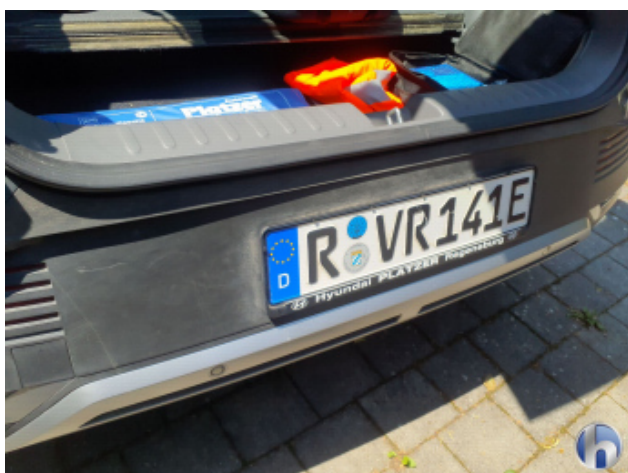
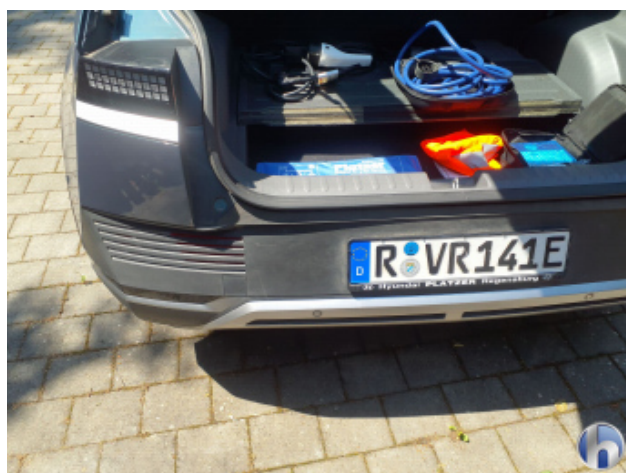
| | <b>Bauteil</b> | <b>Schaden</b> | <b>Rep.-Art</b> |
|---|---|---|---|
| 4. | Stoßfänger Hinten | Gebrauchsspuren | Ohne Reparatur |

4. Stoßfänger Hinten  
Gebrauchsspuren - Ohne Reparatur

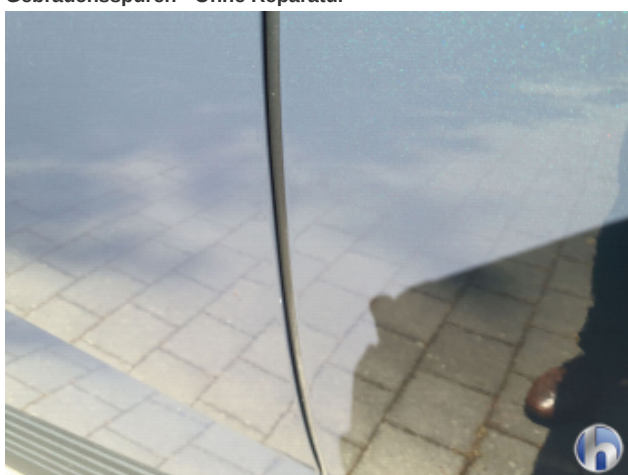
| | <b>Bauteil</b> | <b>Schaden</b> | <b>Rep.-Art</b> |
|---|---|---|---|
| 5. | Tür Vorne - Links | Gebrauchsspuren | Ohne Reparatur |

5. Tür Vorne - Links  
Gebrauchsspuren - Ohne Reparatur

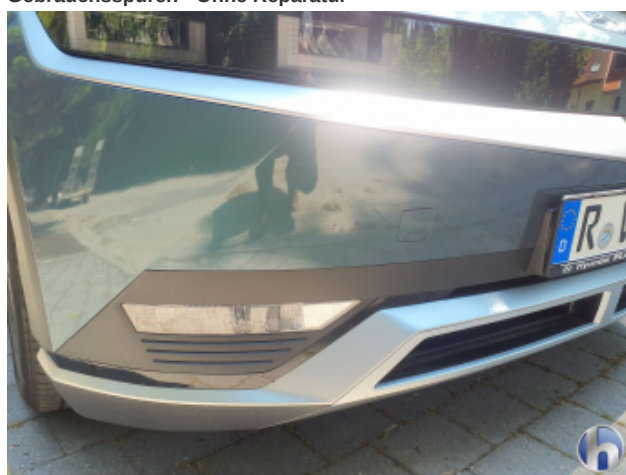
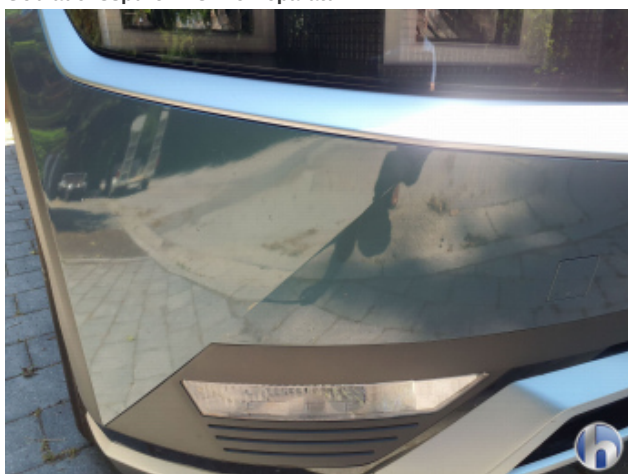
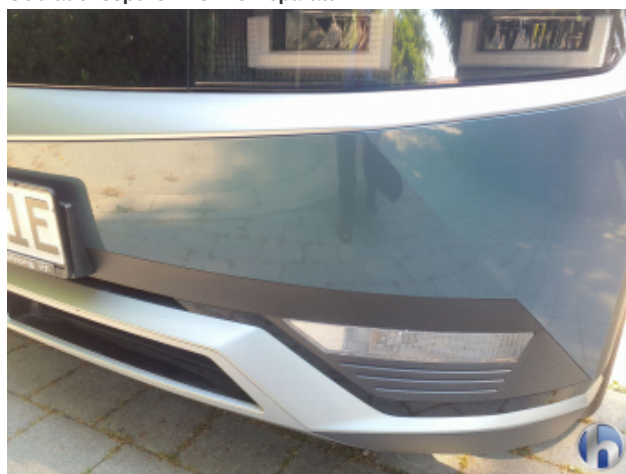
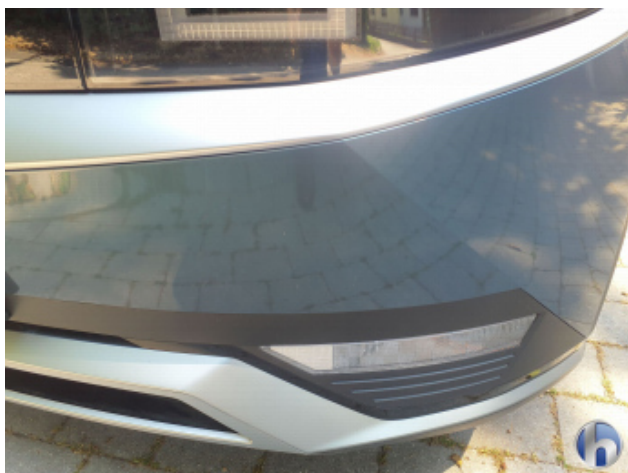
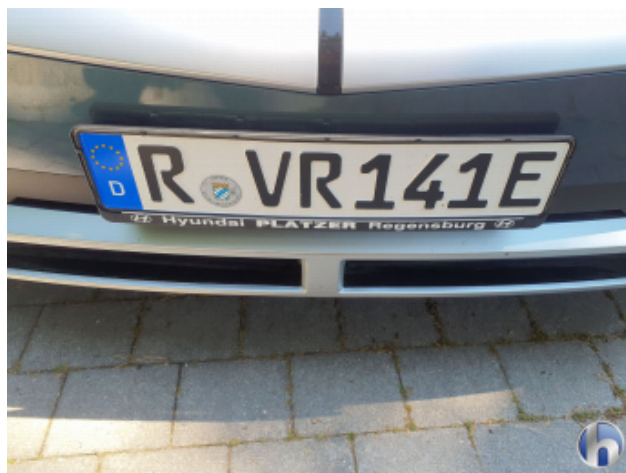
| | <b>Bauteil</b> | <b>Schaden</b> | <b>Rep.-Art</b> |
|---|---|---|---|
| 6. | Stoßfänger Vorne | Gebrauchsspuren | Ohne Reparatur |

6. Stoßfänger Vorne  
Gebrauchsspuren - Ohne Reparatur

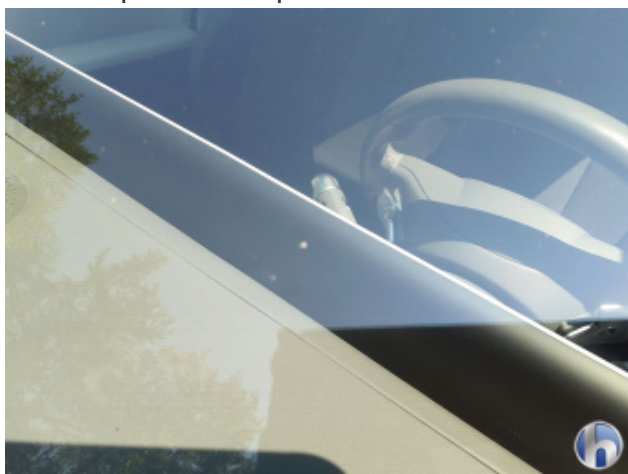
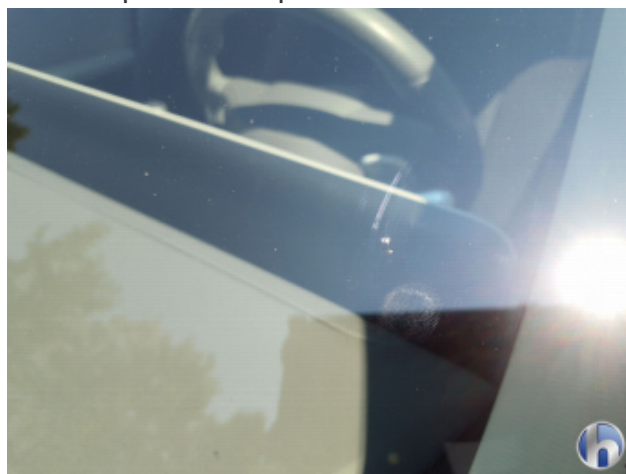
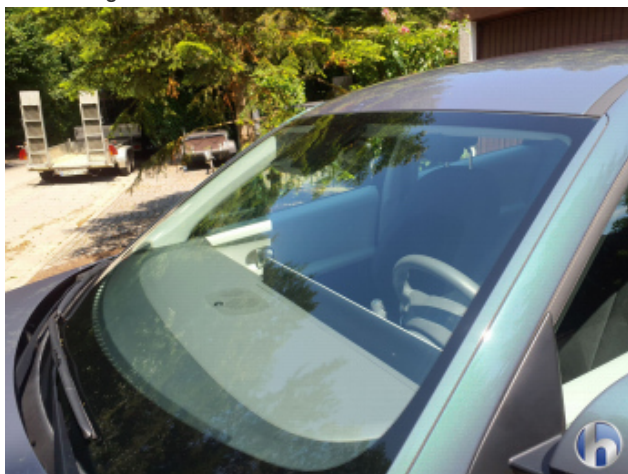
| | <b>Bauteil</b> | <b>Schaden</b> | <b>Rep.-Art</b> |
|---|---|---|---|
| 7. | Windschutzscheibe | Steinschlag Im Sichtfeld | Erneuern |

7. Windschutzscheibe  
Steinschlag Im Sichtfeld - Erneuern
