## Zustandsbericht

<b>Kunde :</b>	<b>Allane SE HCBE</b>	<b>Amtl. Kennzeichen :</b>	<b>RT-KP 102</b>
<b>Berichtsnummer :</b>	<b>000000921210-DE968</b>		
<b>Referenznummer:</b>	<b>31190120</b>

#### Hyundai i10 (AC3)(01.2020->) Select

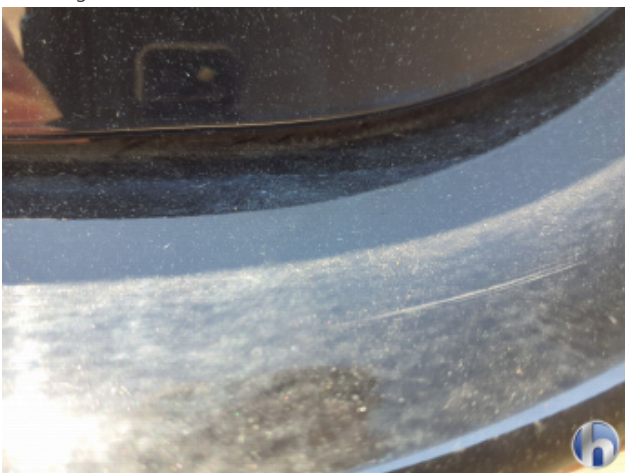
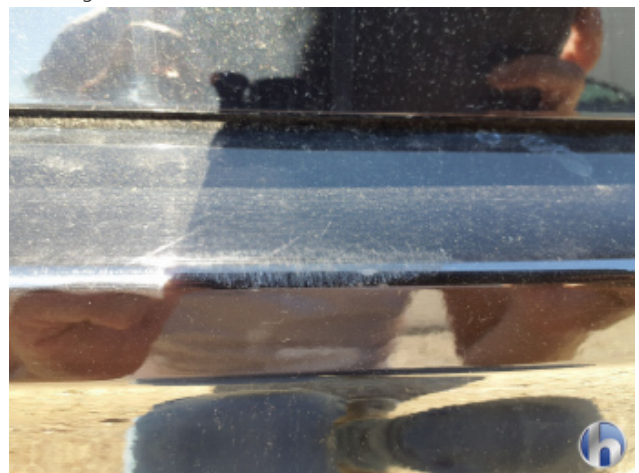
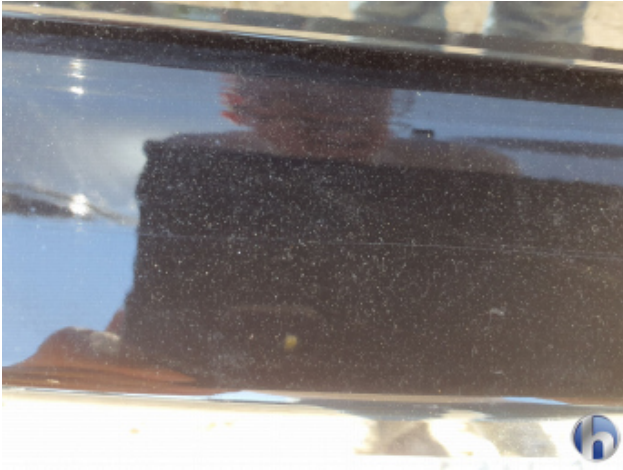
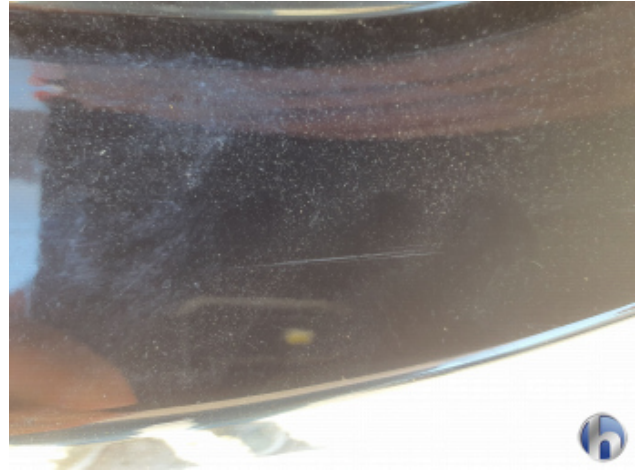
1. Stoßfänger Hinten  
Kratzer - Lackieren

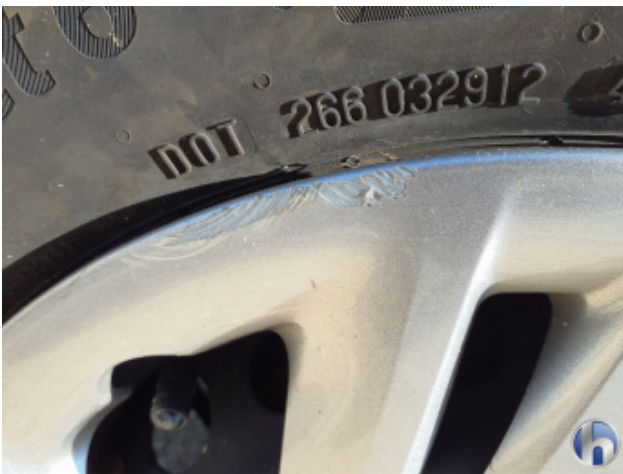
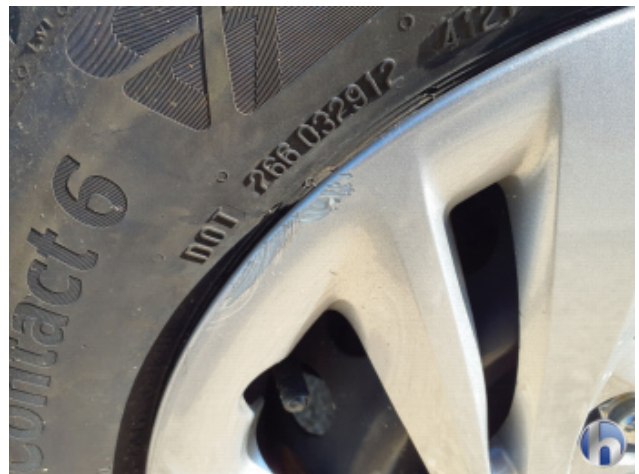
2. Radkappe - Hinten - Links  
Beschädigt - Erneuern

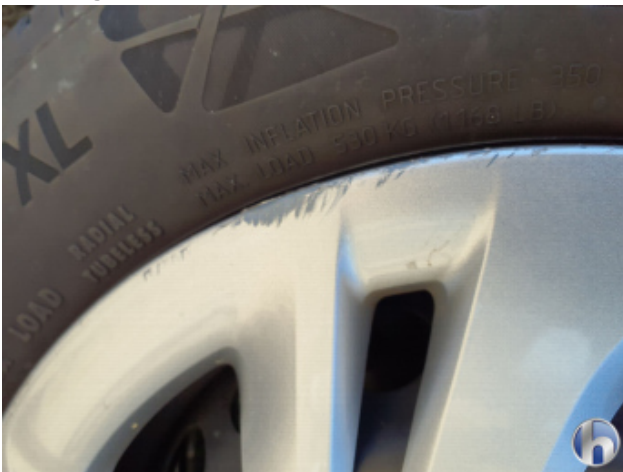
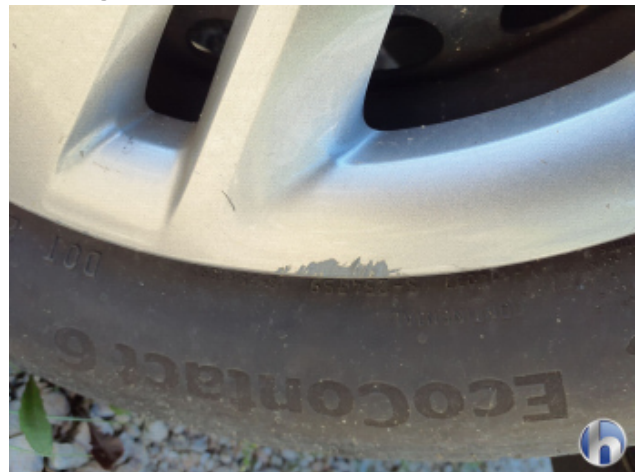
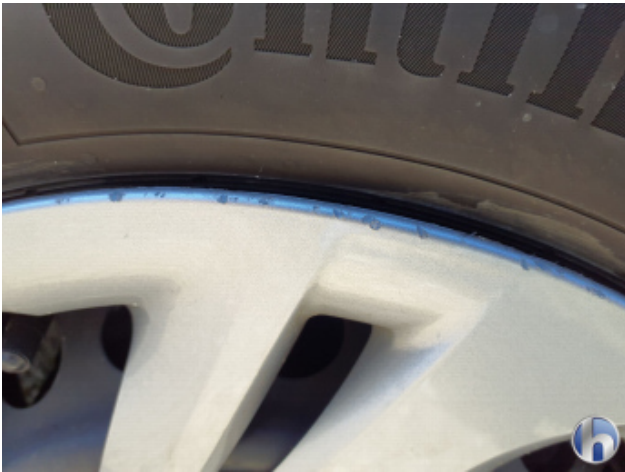
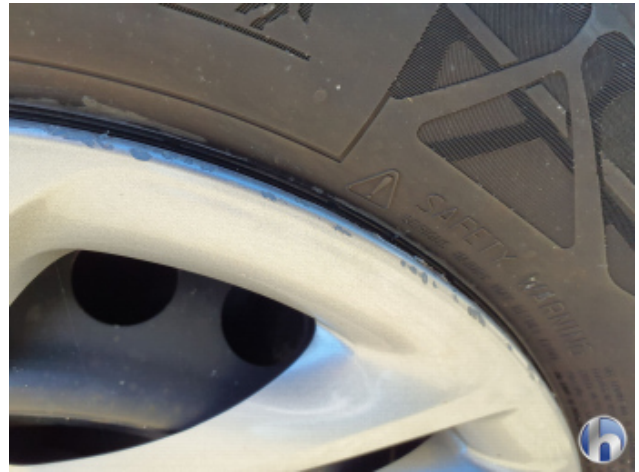
3. Radkappe - Vorne - Links  
Beschädigt - Erneuern

3. Radkappe - Vorne - Links  
**Beschädigt - Erneuern**
