Zustandsbericht

Protokollnummer: 45878124
Auftrags-Nr / Referenz: 77010824
Besichtigungsdatum: 27.05.2026

Hersteller / Modell	Volvo XC60 T6 AWD Plug-in Hybrid Ultra Black Edition		
Kennzeichen	MG-SC 596E	Fahrgestellnummer	YV1UZH4V6R1883941
Erstzulassung	02.02.2024	Laufleistung (abgelesen)	59.001 km
HSN/TSN	9101 / BRS 00020	Kraftstoffart / Zylinder	Hybr.B/E ext.auf / 4
Fahrzeugart	Geländewagen	Antriebsart	Allradantrieb
Schadstoffklasse	EURO6;WLTP;EA;PI/CI;M, N...	Getriebe / Anzahl Gänge	Automatik
Farbe	Schwarz Metallic	Besichtigungszustand	ausreichend
Leistung / Hubraum	186 kW / 1.969 ccm	Nächste HU	02/2027
Wartungsheft / Nachweis	vorhanden / vollständig	Restlauf bis Service	249 Tag(e)
Letzte Wartung	02/2026 bei 54.805 km	Polsterart	Stoff/Leder Kombination
Vorschaden	Keine Feststellbar	Polsterfarbe	Schwarz-Grau
Nachlackierung	Feststellbar	zul. Gesamtgewicht	2.660 kg
Dokumente	ZB I vorhanden (Kopie)	Anzahl Halter	1
Schlüssel soll/ist	2/2	Anzahl Sitze / Türen	5 / 5
Vertragsnummer	77010824	Re-Import	Nein

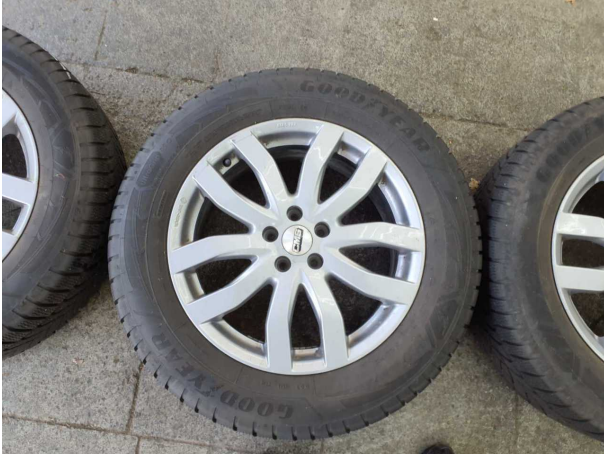
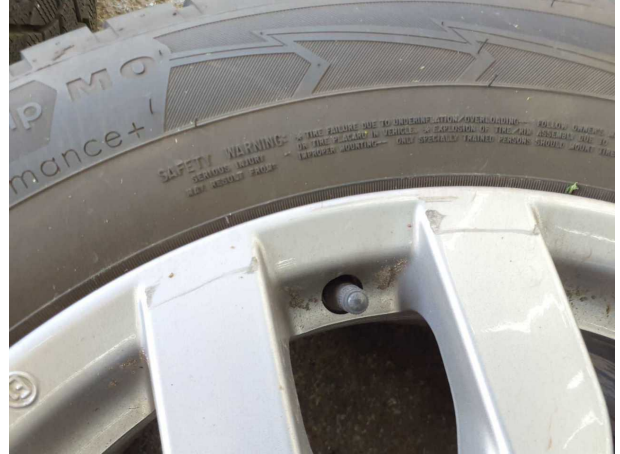
Beschädigung #1: 2.Radsatz: 3 Leichtmetallfelgen - Kratzer

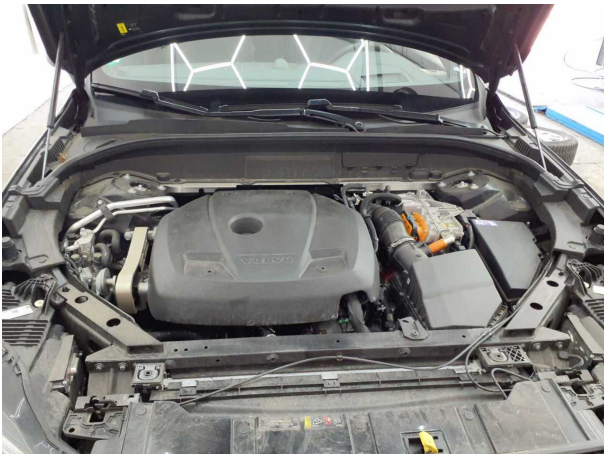
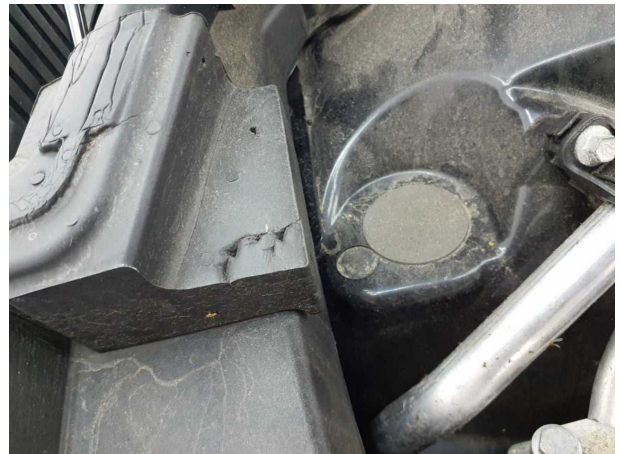
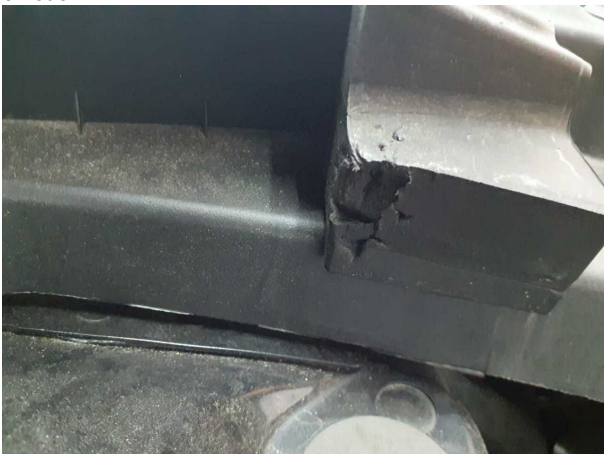
Beschädigung #2: Motor: Motorabdeckung (Füllstoff) - beschädigt - erneuern

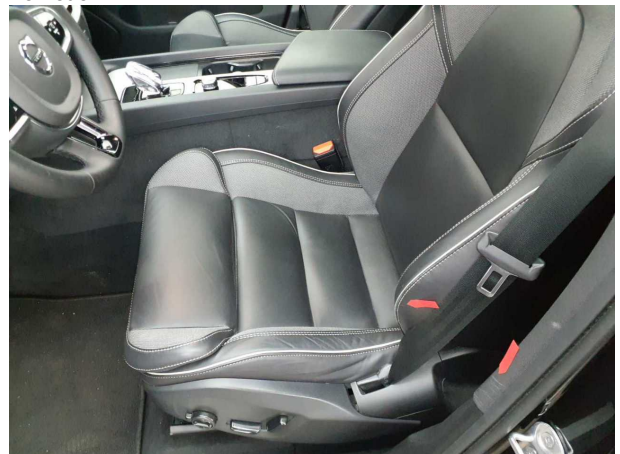
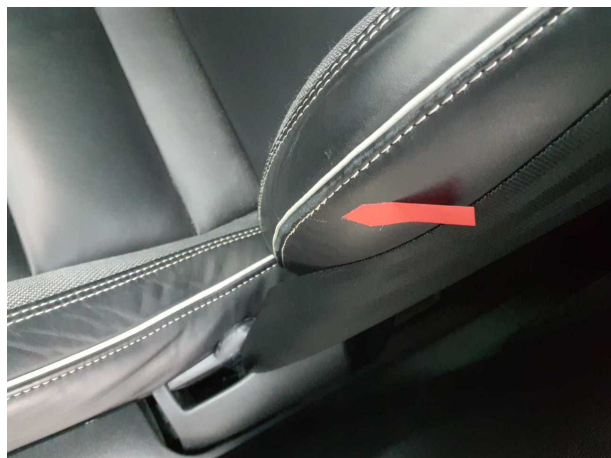
Beschädigung #3: Sitz vorn: Sitzbezug links - Abrieb - Smart Repair

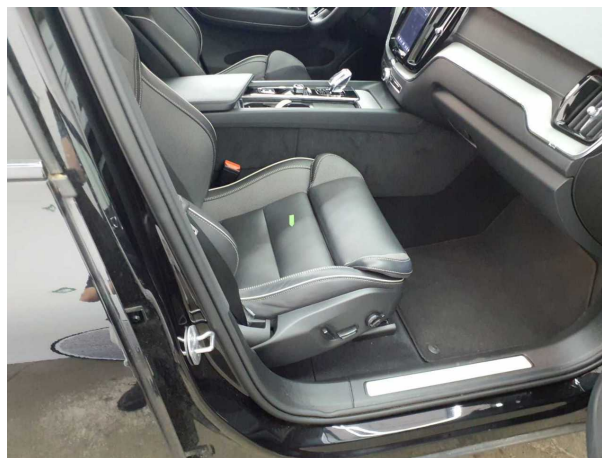
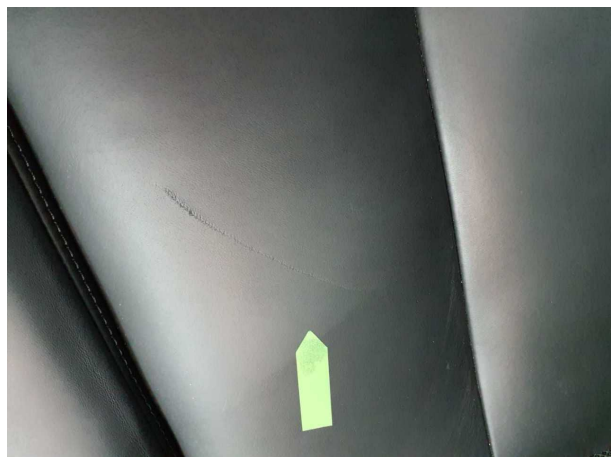
Beschädigung #4: Sitz vorn: Sitzbezug rechts - Kratzer - Smart Repair

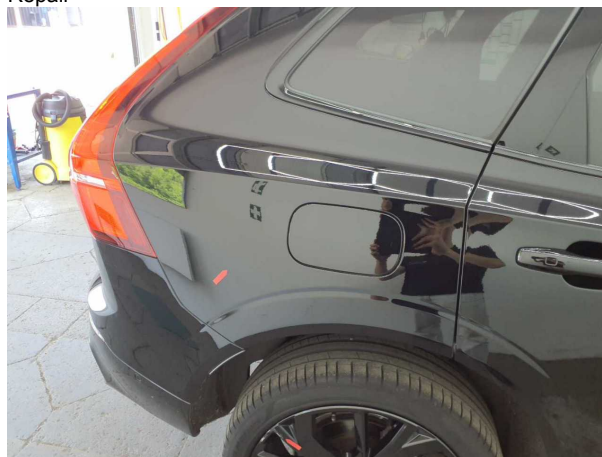
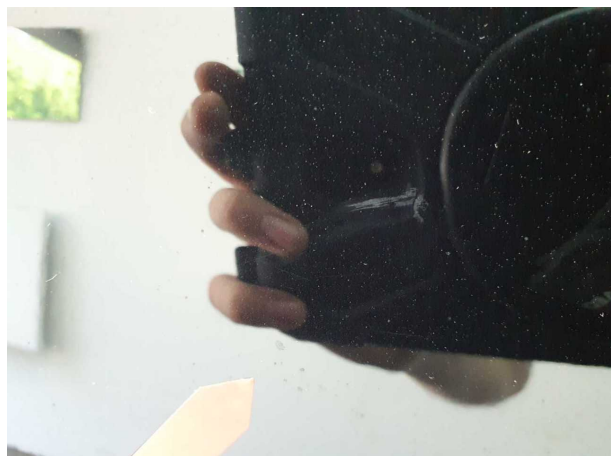
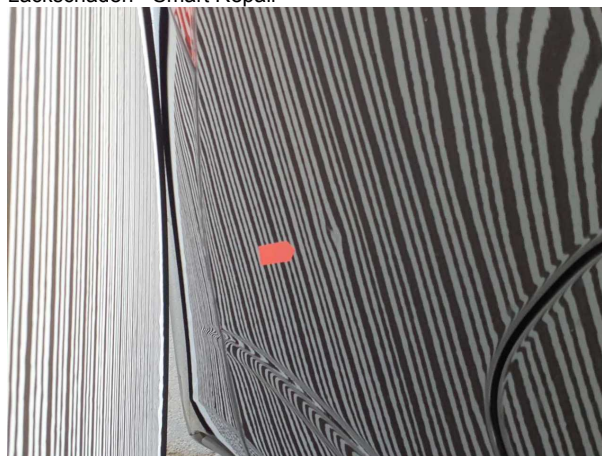
Beschädigung #5: Seitenwand rechts: Seitenwand - Delle / Lackschaden - Smart Repair

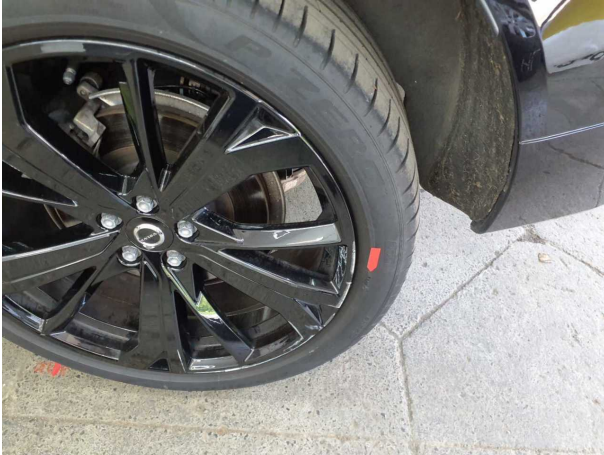
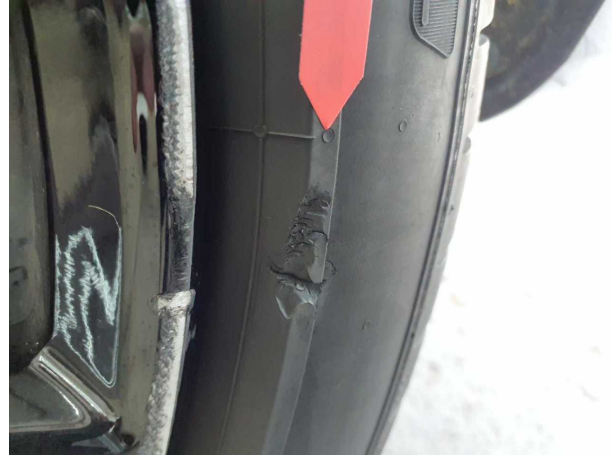
Beschädigung #6: Rad/Reifen: Reifen hinten links - beschädigt - erneuern

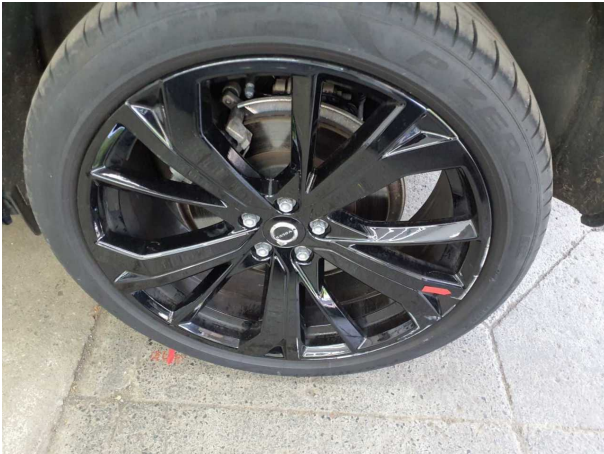
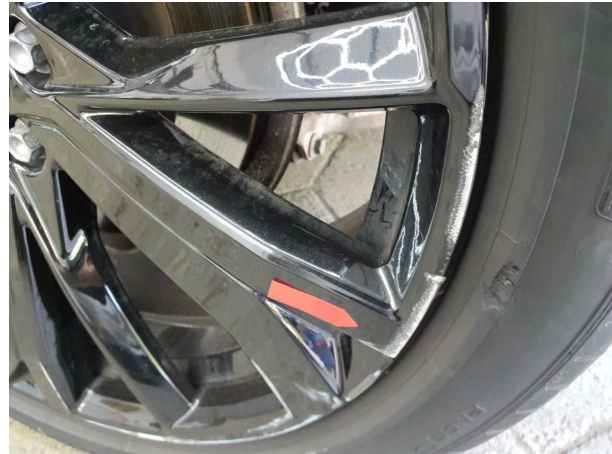
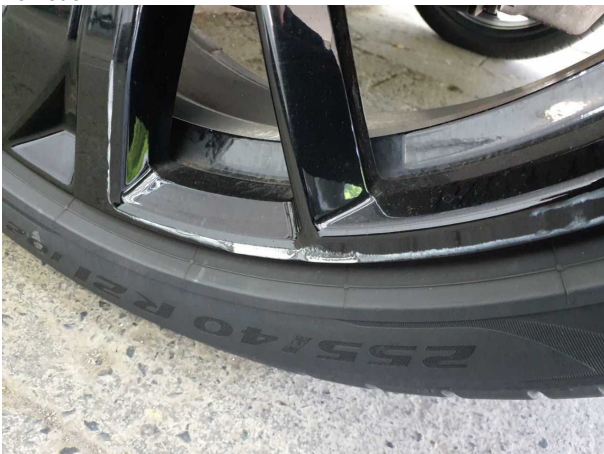
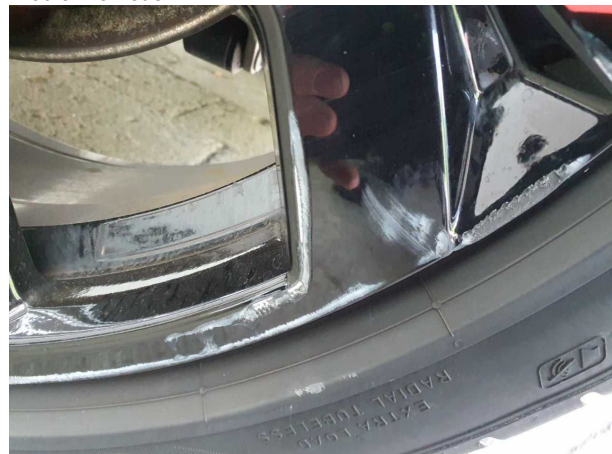
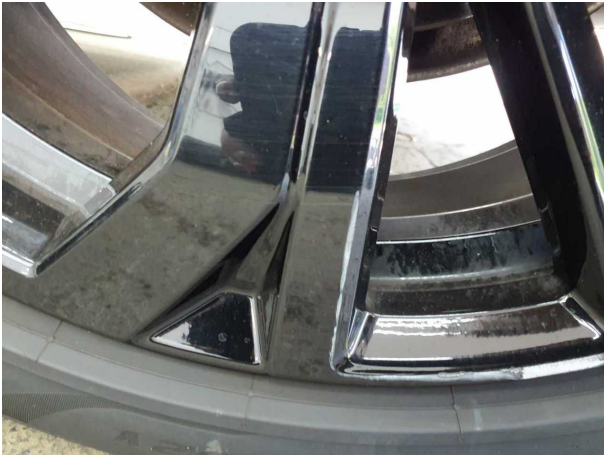
Beschädigung #7: Rad/Reifen: Leichtmetallfelge hinten links - Kratzer - erneuern

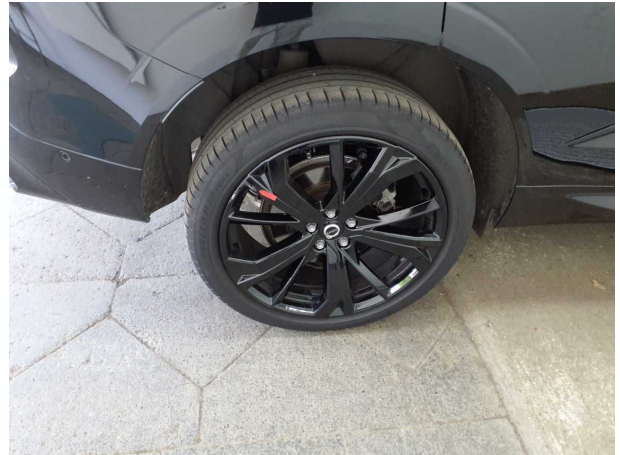
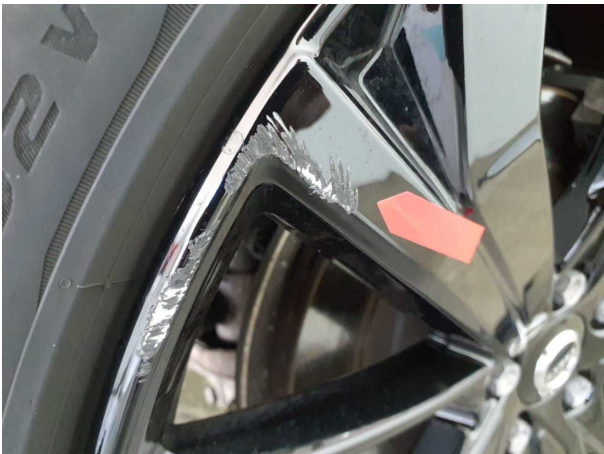
Beschädigung #8: Rad/Reifen: Leichtmetallfelge hinten rechts - Kratzer - erneuern

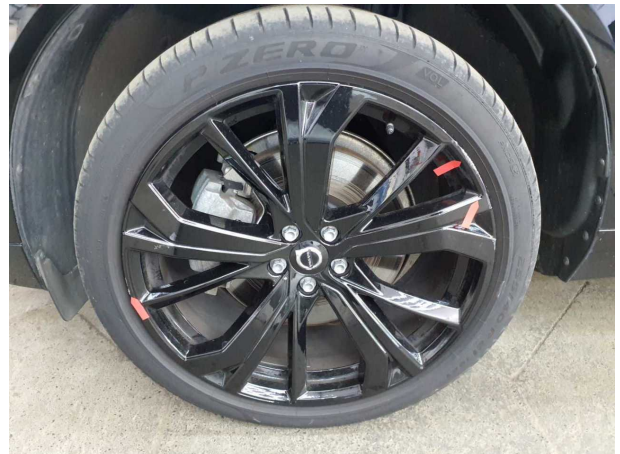
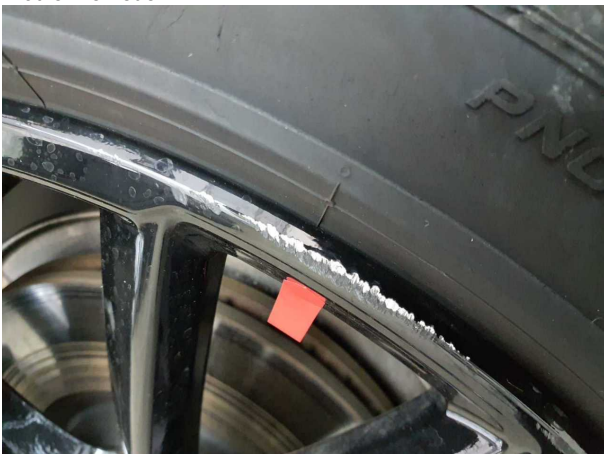
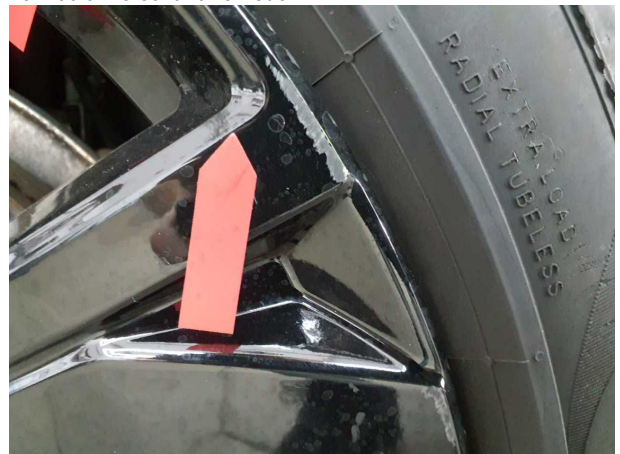
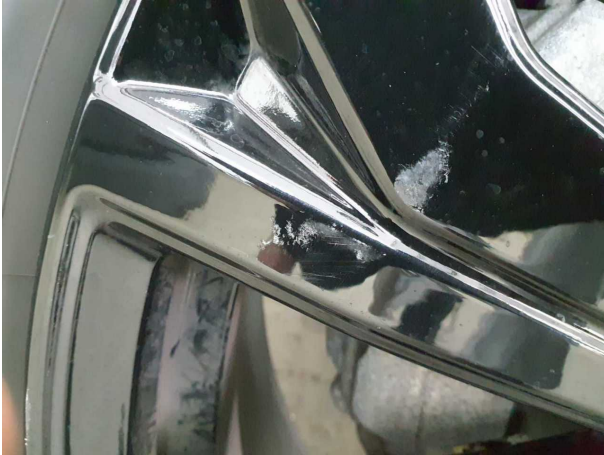
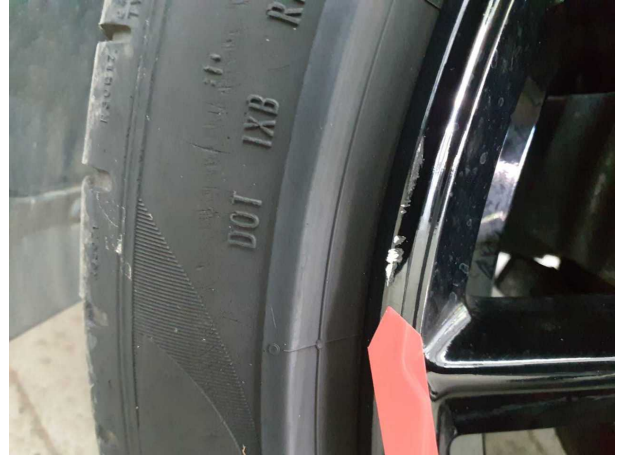
Beschädigung #9: Rad/Reifen: Leichtmetallfelge vorn links - verkratzt / verschürft - erneuern

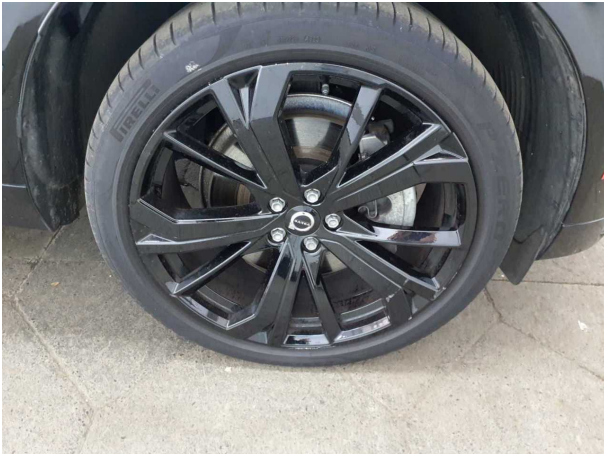
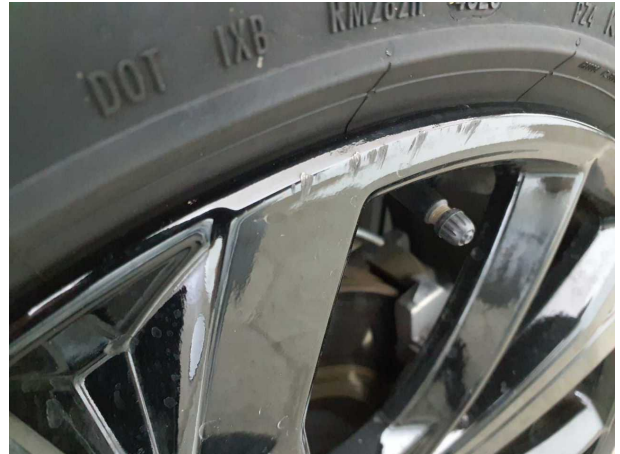
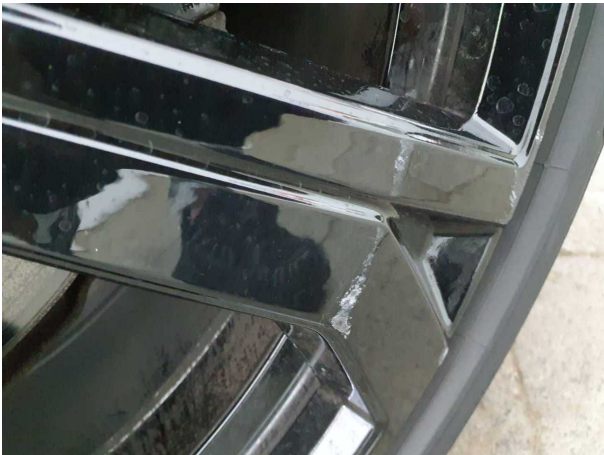
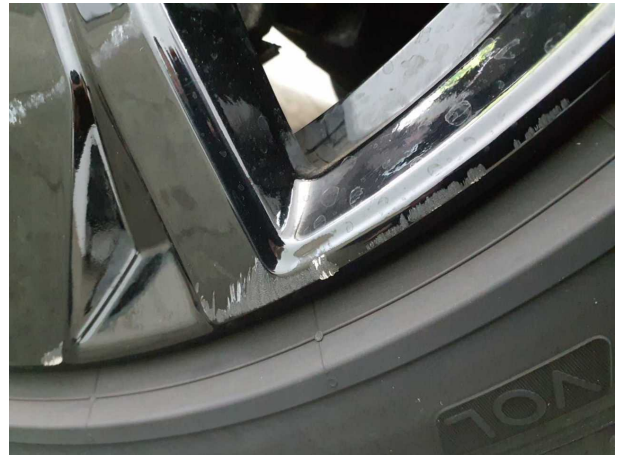
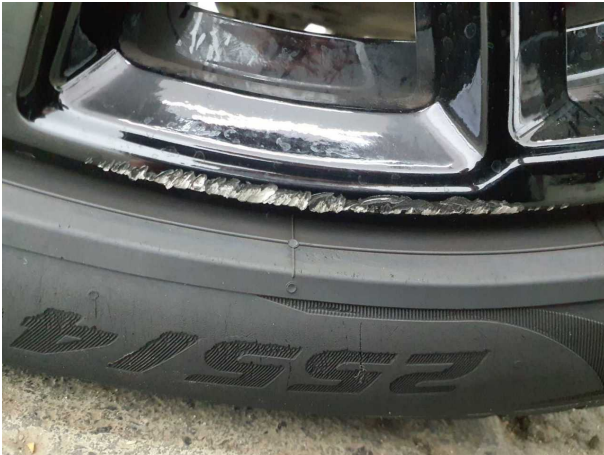
Beschädigung #10: Rad/Reifen: Leichtmetallfelge vorn rechts - Kratzer - erneuern

Beschädigung #10: Rad/Reifen: Leichtmetallfelge vorn rechts - Krat...
- erneuern

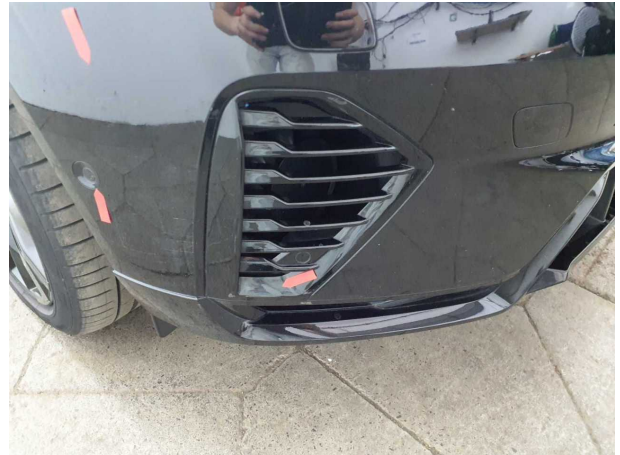
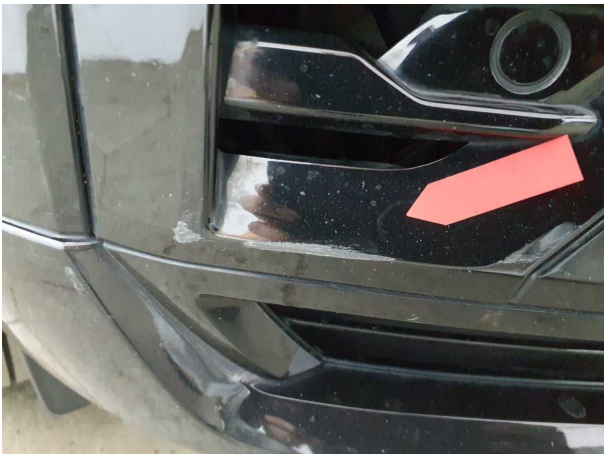
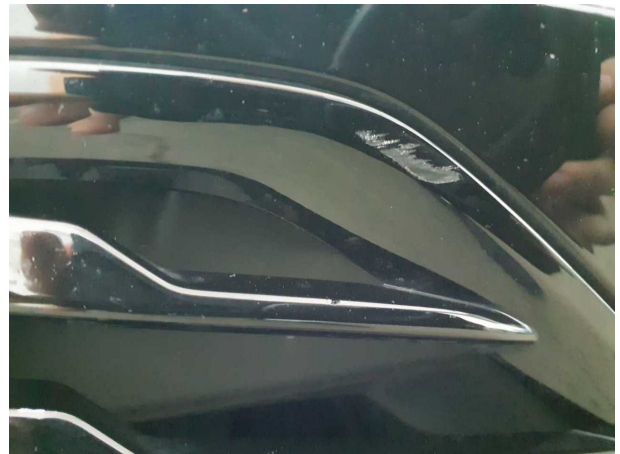
Beschädigung #11: Stossfänger vorn: Lufteinlassgitter - verkratzt /
verschürft - instandsetzen und lackieren

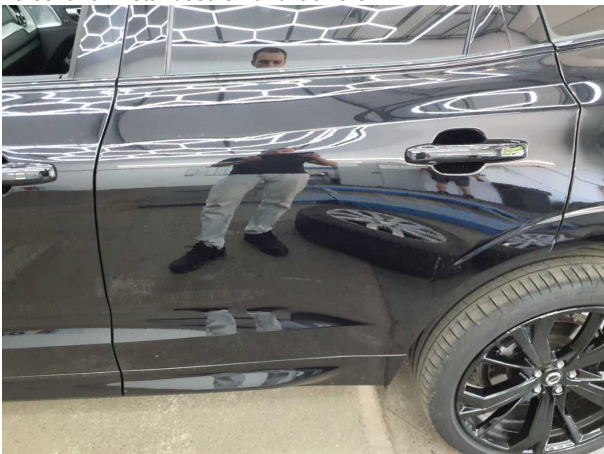
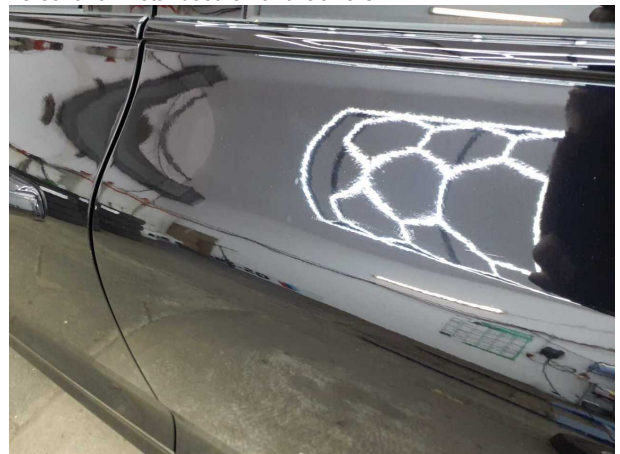
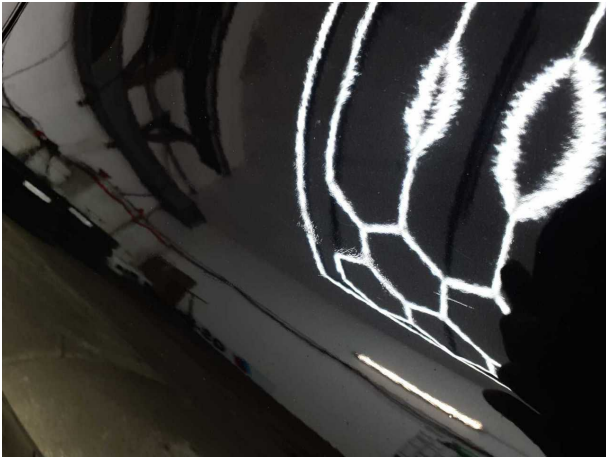
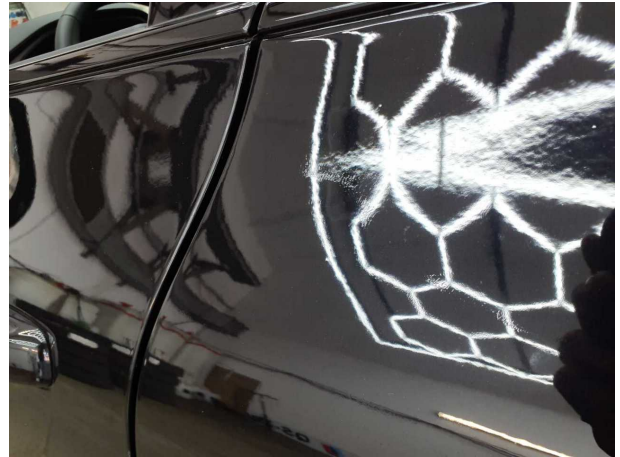
Beschädigung #12: Tür hinten links: Tür - nicht fachgerecht
instandgesetzt - instandsetzen und lackieren

Beschädigung #12: Tür hinten links: Tür - nicht fachgerecht instandgesetzt - instandsetzen und lackieren

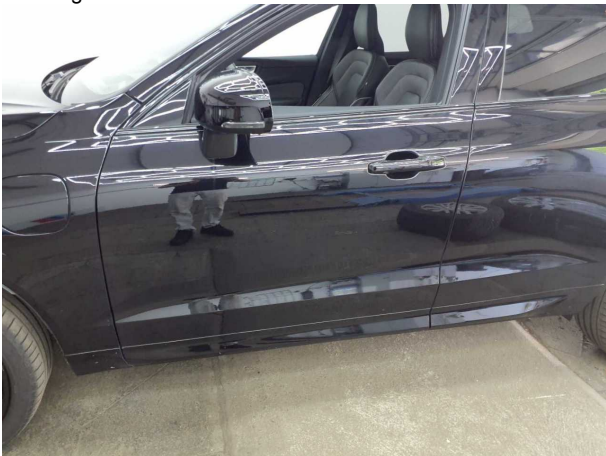
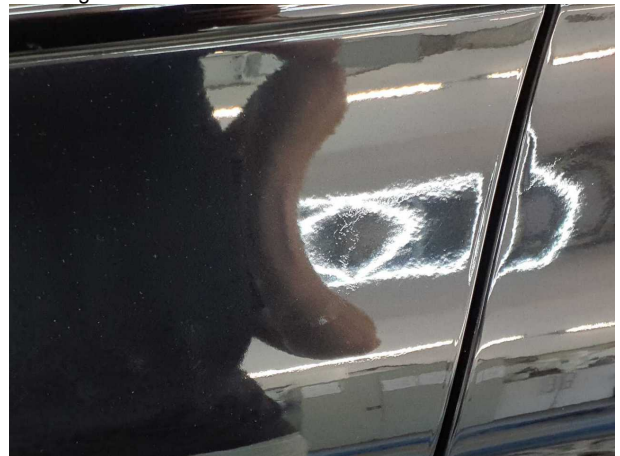
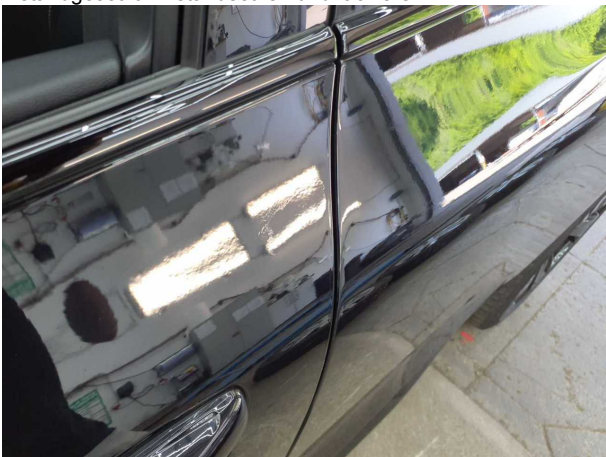
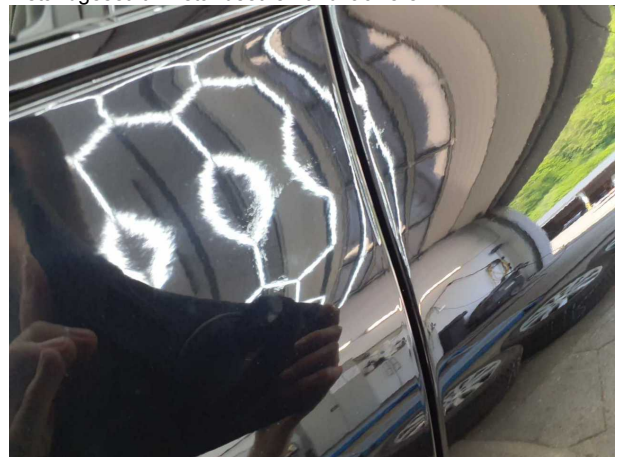
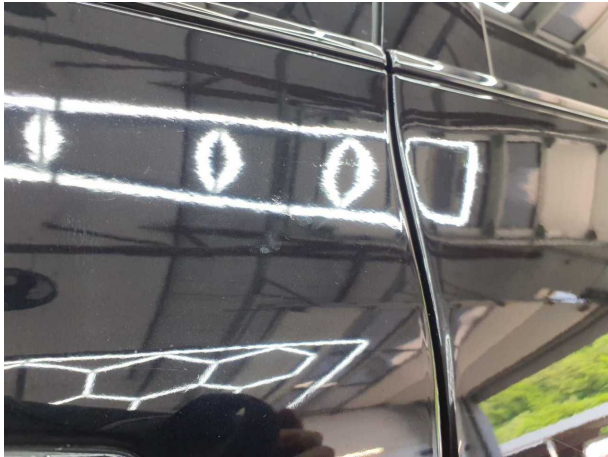
Beschädigung #13: Tür vorn links: Tür - nicht fachgerecht instandgesetzt - instandsetzen und lackieren

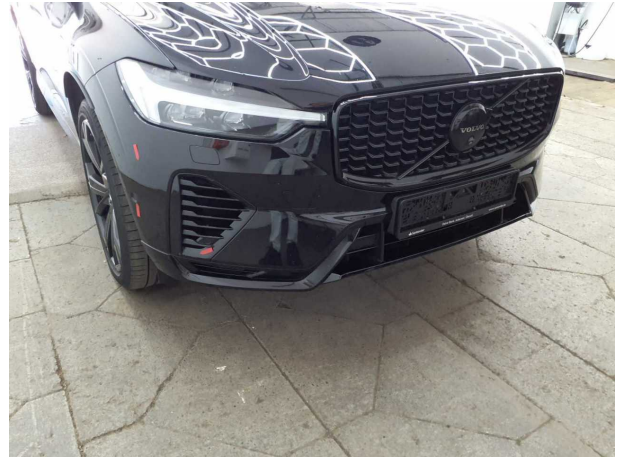
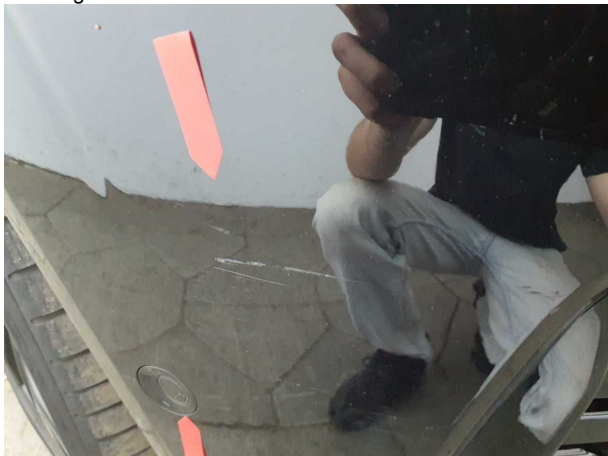
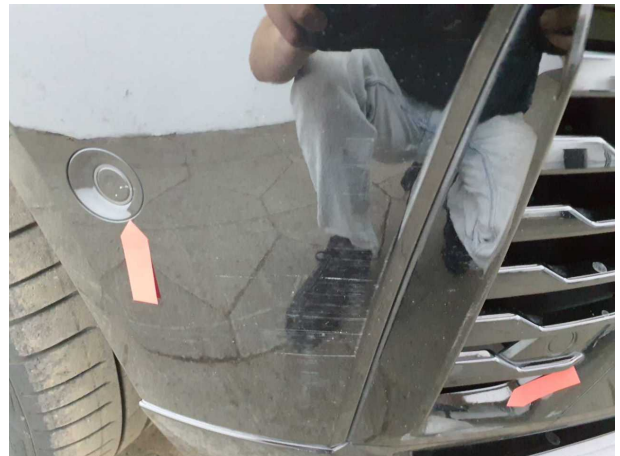
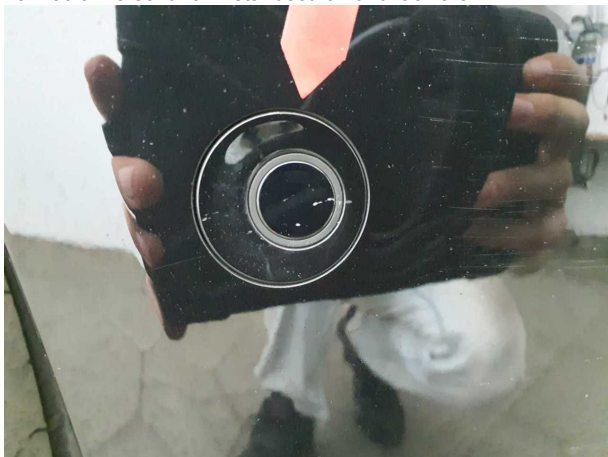
Beschädigung #14: Stossfänger vorn: Stossfänger mit Parktronic... verkratzt / verschürft - instandsetzen und lackieren

Beschädigung #14: Stossfänger vorn: Stossfänger mit Parktronic - verkratzt / verschürft - instandsetzen und lackieren

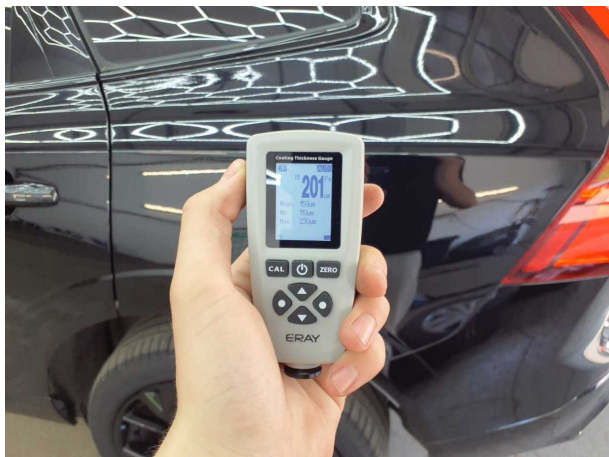
Nacklackierung 1: Seitenwand links

Nr.	Ort	Wertminderung
1	Seitenwand links, fachgerecht ausgeführt, Reparaturrechnung nicht vorhanden	
2	Tür hinten links, Tür vorne links, nicht fachgerecht ausgeführt, Reparaturrechnung nicht vorhanden
