KMHKR81CPNU076095

Zustandsbericht

Inspection date: 27 May 2026
Protocol number: 45622673
Delivery date: 27 May 2026

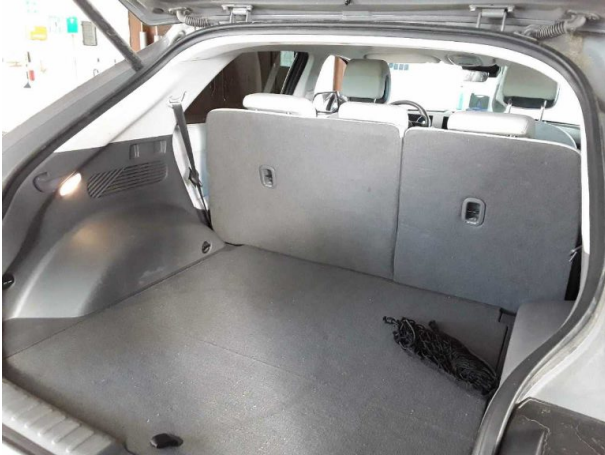
Damage #1: Interior: Boot cover / roller cover (Fehlt) - No deduction

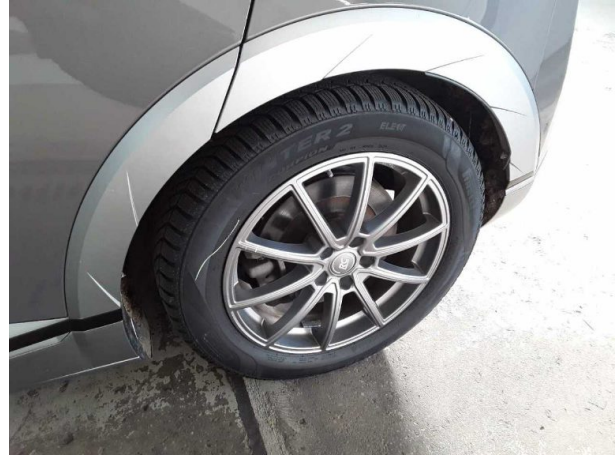
Damage #2: Wheel / tyres: Alloy rim - rear left side - Scratched - No deduction

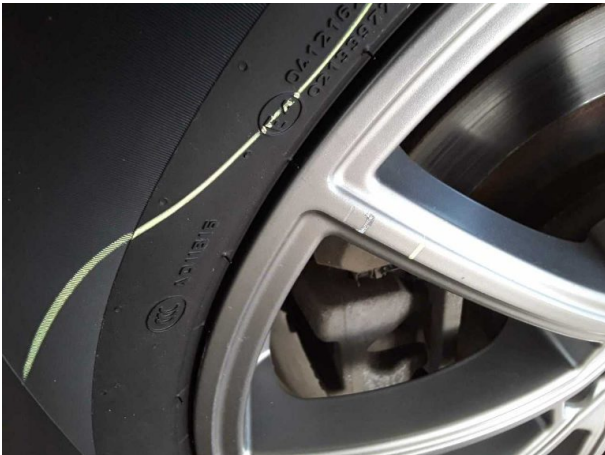
Damage #2: Wheel / tyres: Alloy rim - rear left side - Scratched - ... deduction

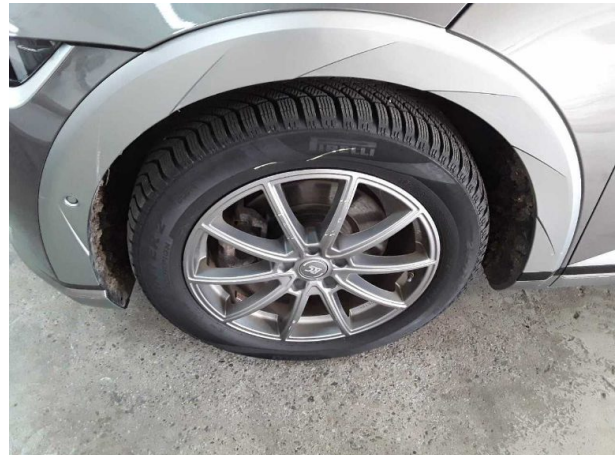
Damage #3: Wheel / tyres: Alloy rim - front left side - Scratched - No deduction

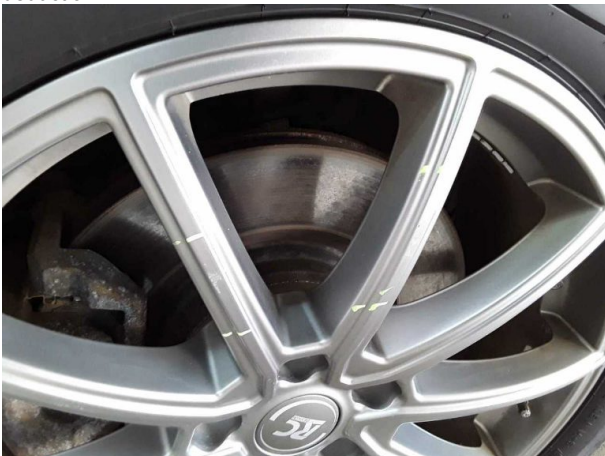
Damage #3: Wheel / tyres: Alloy rim - front left side - Scratched - No deduction

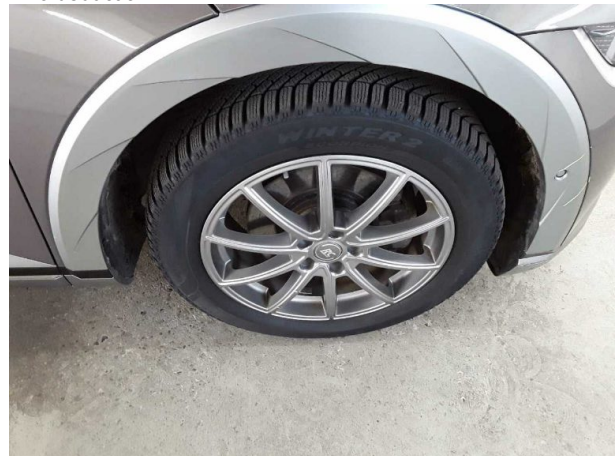
Damage #4: Wheel / tyres: Alloy rim - front right side - Scratched - No deduction

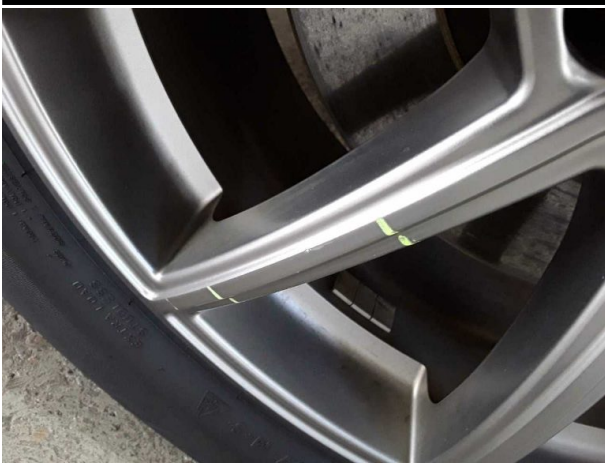
Damage #4: Wheel / tyres: Alloy rim - front right side - Scratched - No deduction

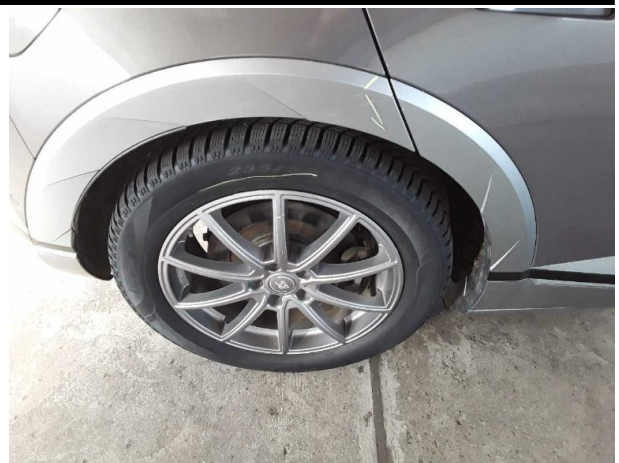
Damage #5: Wheel / tyres: Alloy rim - rear right side - Scratched - No deduction

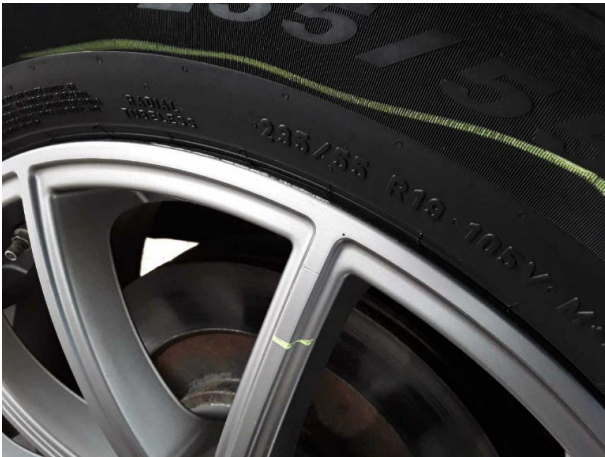
Damage #5: Wheel / tyres: Alloy rim - rear right side - Scratched - No deduction

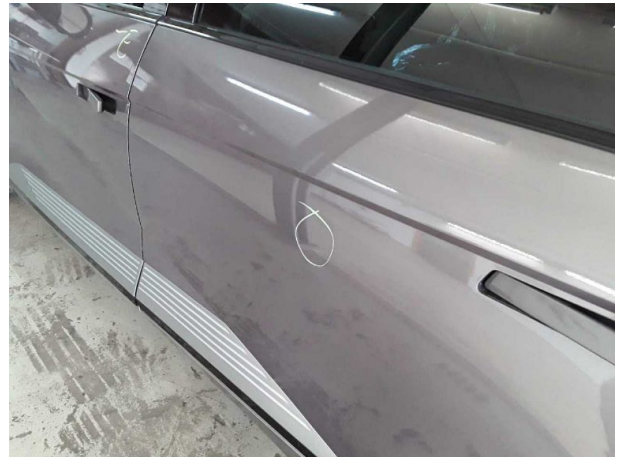
Damage #6: Door - rear left side: Door - dent(s) - Smooth repair work

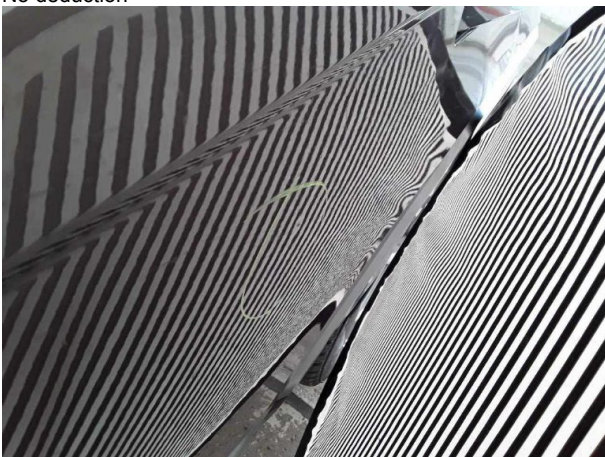
Damage #6: Door - rear left side: Door - dent(s) - Smooth repair work

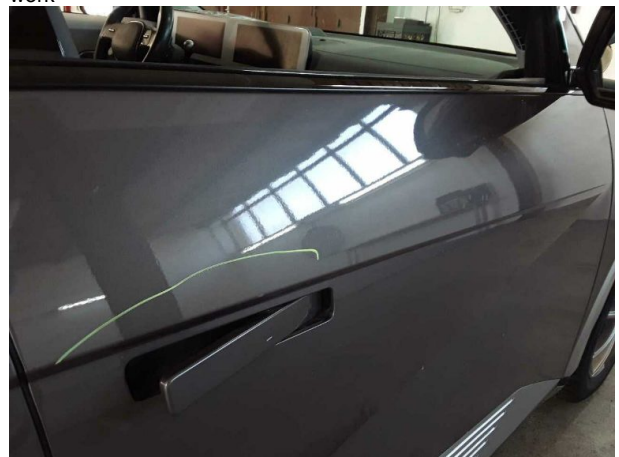
Damage #7: Door - front right side: Door - Scratched - Smart repair

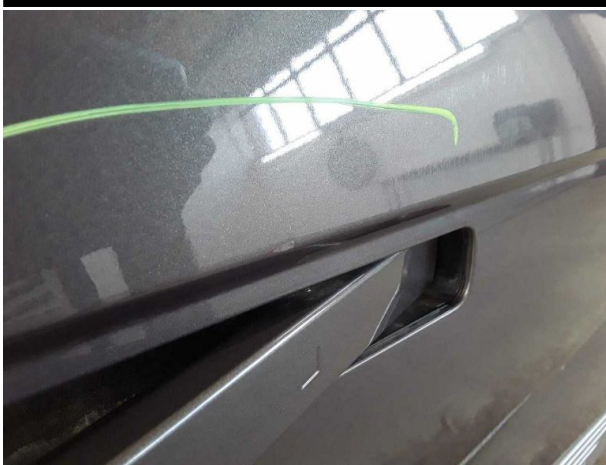
Damage #7: Door - front right side: Door - Scratched - Smart repair

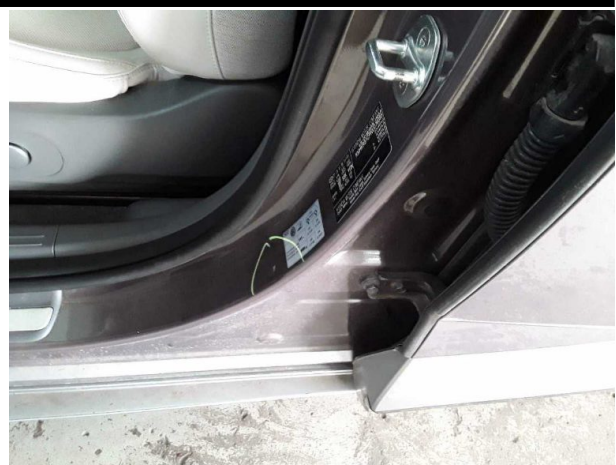
Damage #8: Sill - left side: Sill - Dent / paintcoat damage - Smart repair

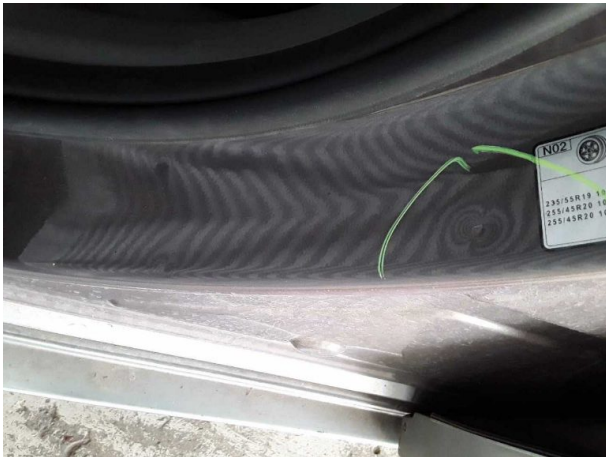
Damage #8: Sill - left side: Sill - Dent / paintcoat damage - Smart repair

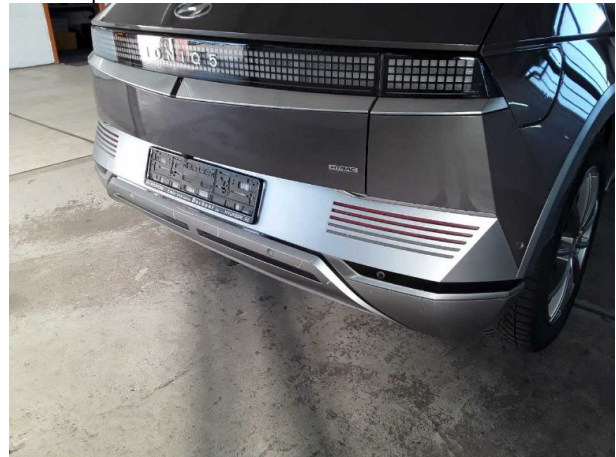
Damage #9: Rear bumper: Spoiler - Scratched - Repair and paint

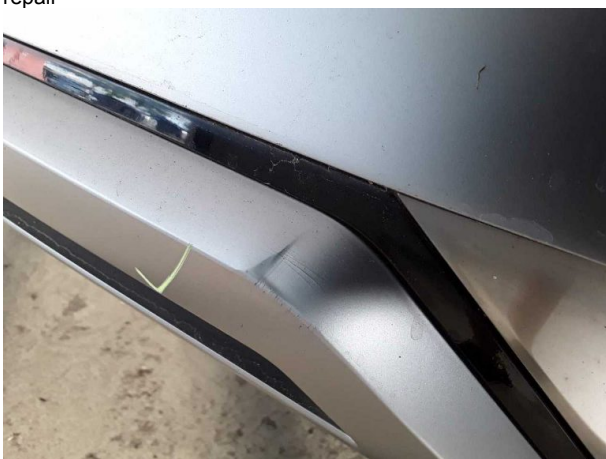
Damage #9: Rear bumper: Spoiler - Scratched - Repair and paint

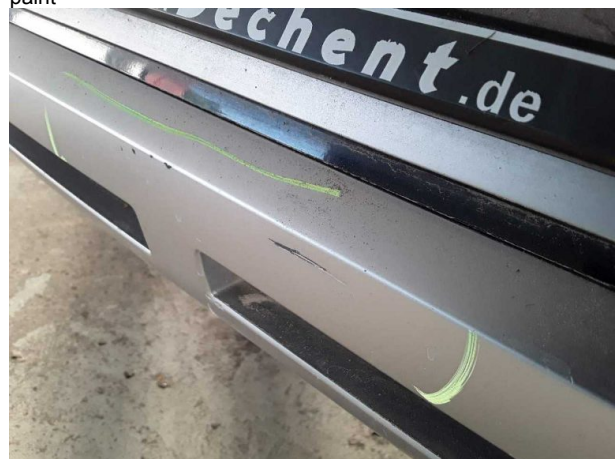
Damage #9: Rear bumper: Spoiler - Scratched - Repair and paint

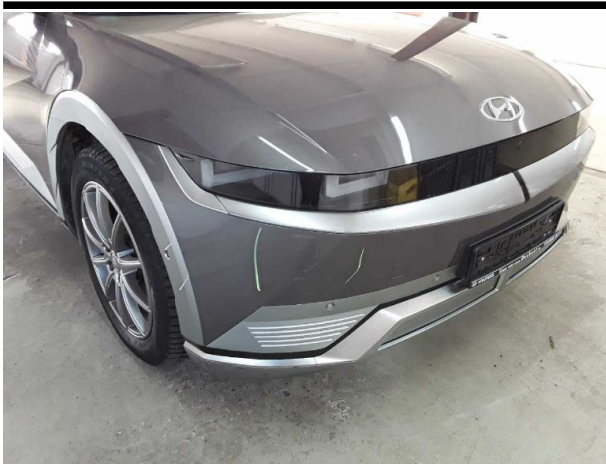
Damage #10: Front bumper: Front bumper - Scratched - Repair and paint

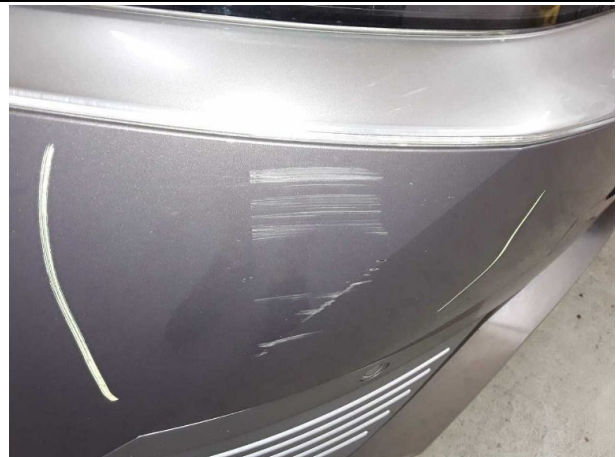
Damage #10: Front bumper: Front bumper - Scratched - Repair and paint

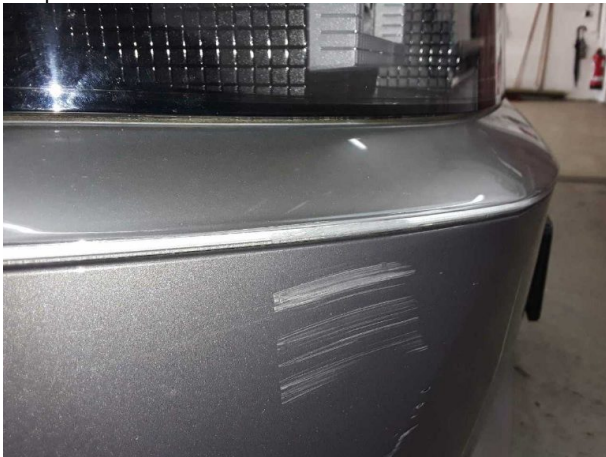
Damage #10: Front bumper: Front bumper - Scratched - Repair and paint

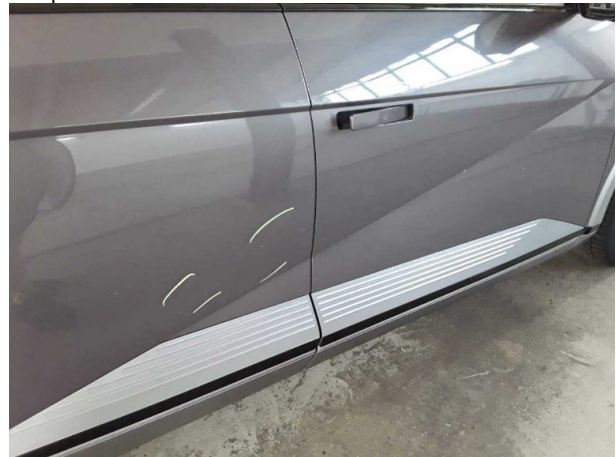
Damage #11: Door - rear right side: Door - Scratched - Repair and paint

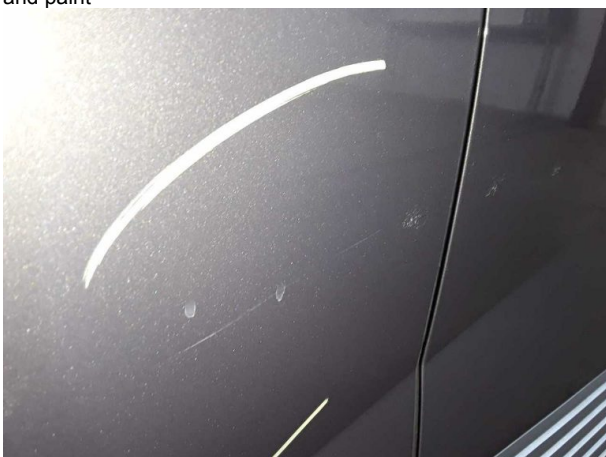
Damage #11: Door - rear right side: Door - Scratched - Repair and paint

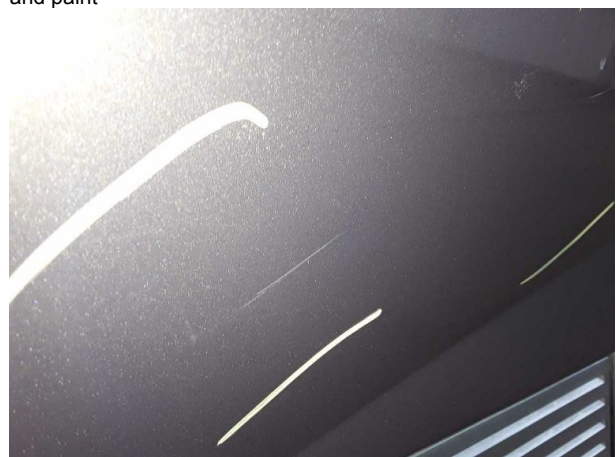
Damage #11: Door - rear right side: Door - Scratched - Repair and paint

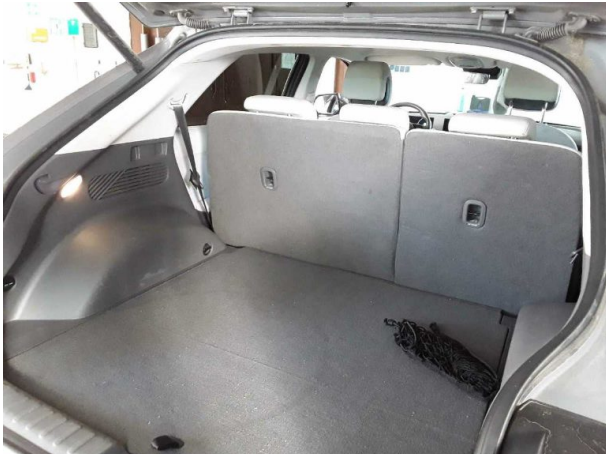
Beschädigung #1: Interieur: Laderaumabdeckung / Rollo (Fehlt) - kein Abzug

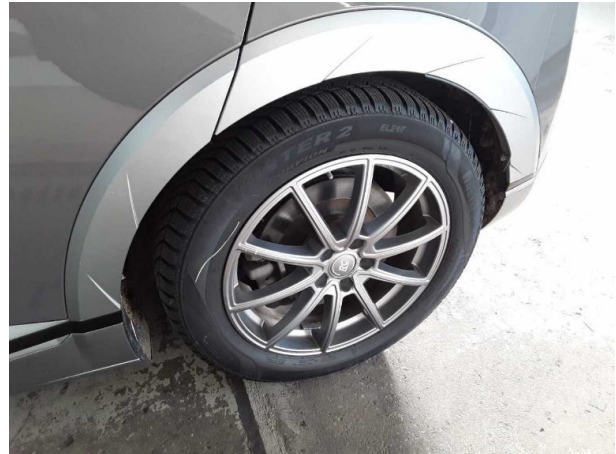
Beschädigung #2: Rad/Reifen: Leichtmetallfelge hinten links - verkratzt / verschürft - kein Abzug

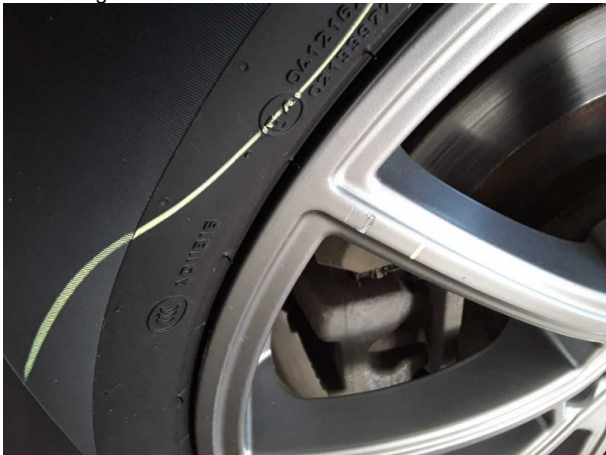
Beschädigung #2: Rad/Reifen: Leichtmetallfelge hinten links - verkratzt / verschürft - kein Abzug

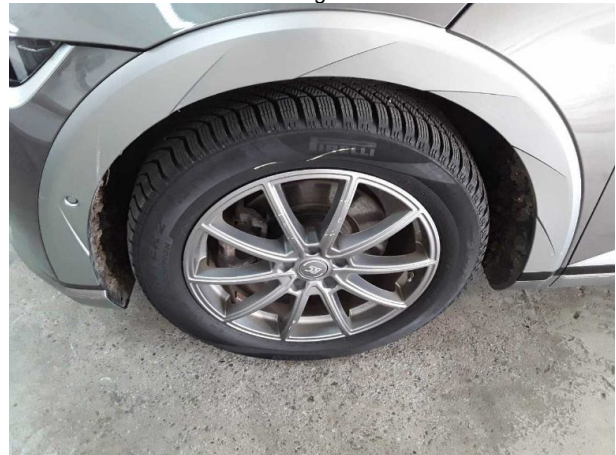
Beschädigung #3: Rad/Reifen: Leichtmetallfelge vorn links - verkratzt / verschürft - kein Abzug

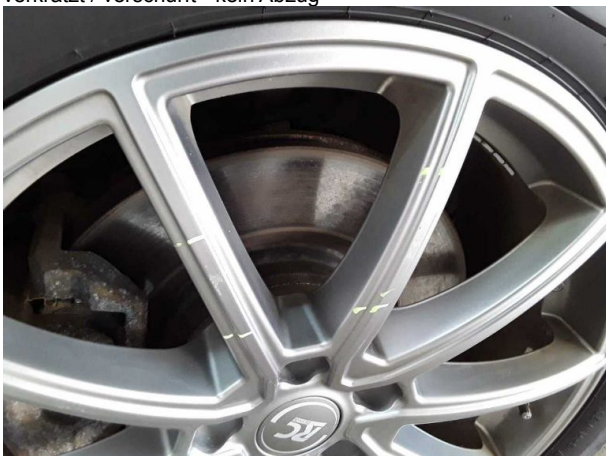
Beschädigung #3: Rad/Reifen: Leichtmetallfelge vorn links - verkratzt / verschürft - kein Abzug

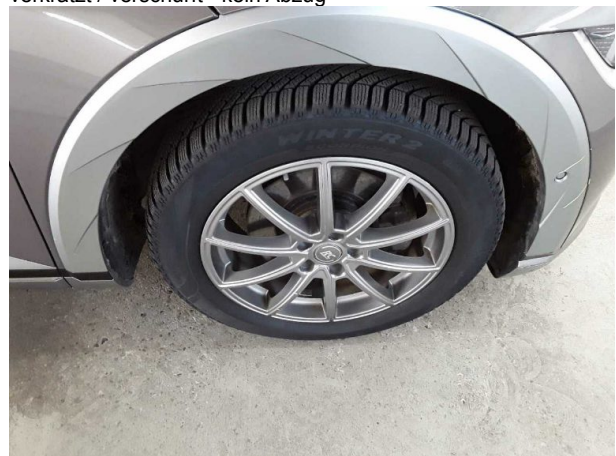
Beschädigung #4: Rad/Reifen: Leichtmetallfelge vorn rechts - verkratzt / verschürft - kein Abzug

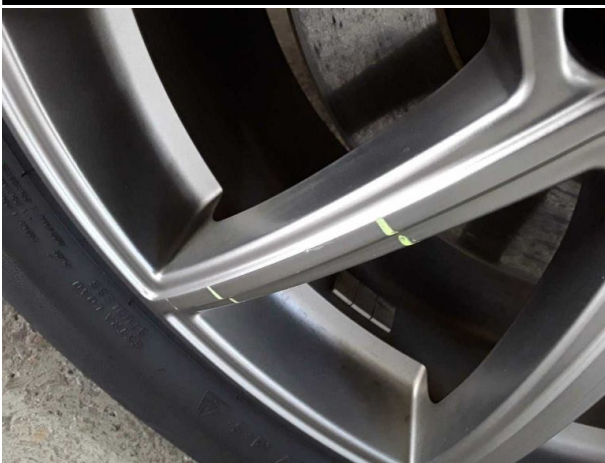
Beschädigung #4: Rad/Reifen: Leichtmetallfelge vorn rechts - verkratzt / verschürft - kein Abzug

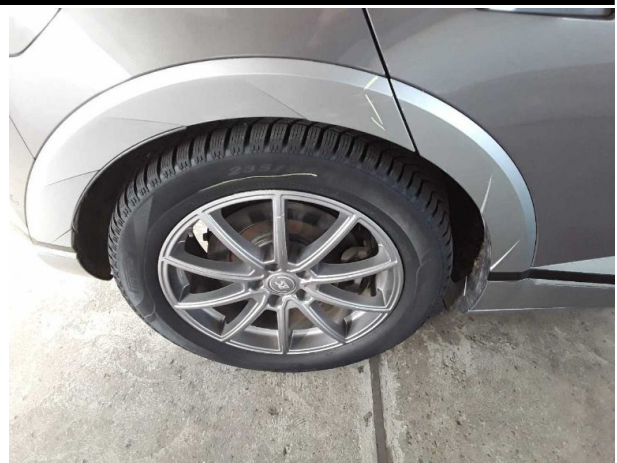
Beschädigung #5: Rad/Reifen: Leichtmetallfelge hinten rechts - verkratzt / verschürft - kein Abzug

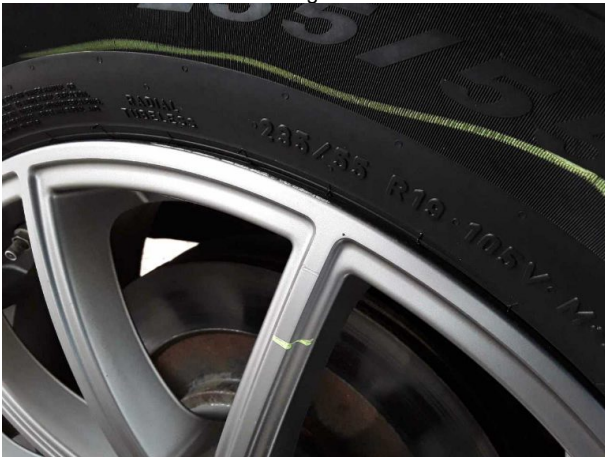
Beschädigung #5: Rad/Reifen: Leichtmetallfelge hinten rechts - verkratzt / verschürft - kein Abzug

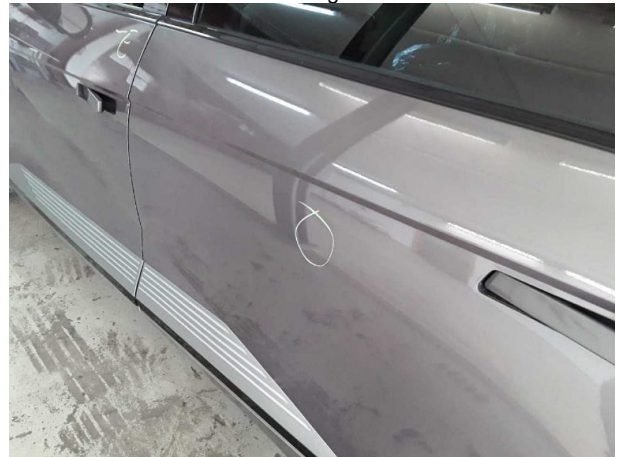
Beschädigung #6: Tür hinten links: Tür - Delle(n) - sanft instandsetzen

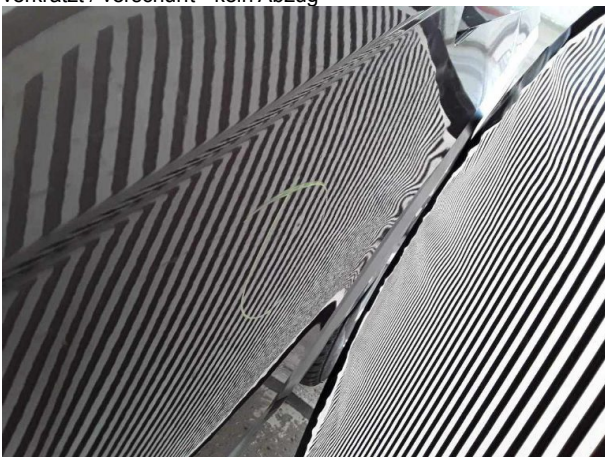
Beschädigung #6: Tür hinten links: Tür - Delle(n) - sanft instandsetzen

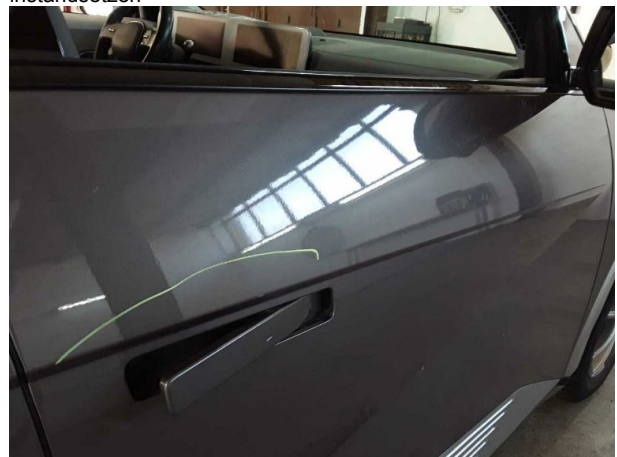
Beschädigung #7: Tür vorn rechts: Tür - verkratzt / verschürft... Smart Repair

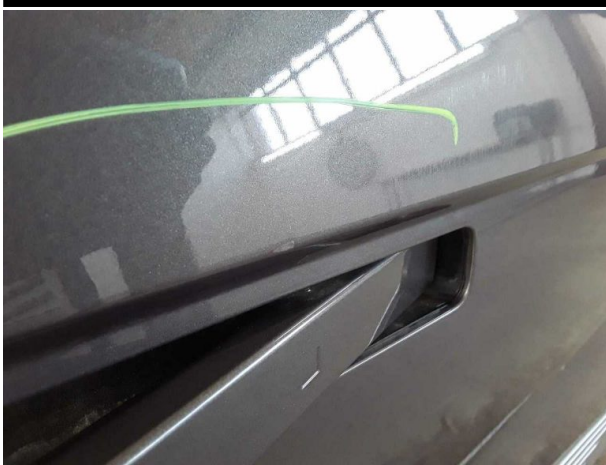
Beschädigung #7: Tür vorn rechts: Tür - verkratzt / verschürft - Smart Repair

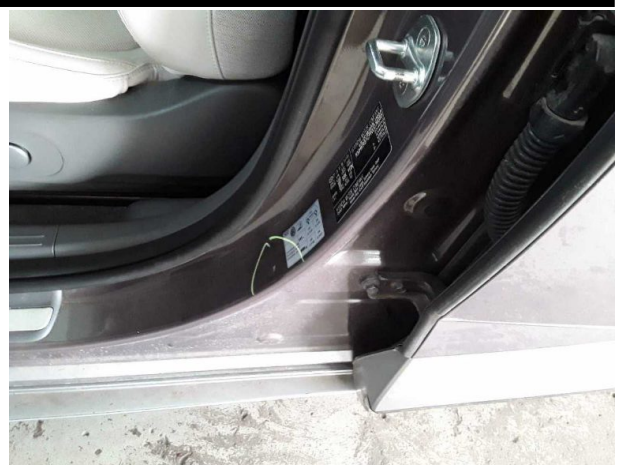
Beschädigung #8: Schweller links: Einstieg - Delle / Lackschaden - Smart Repair

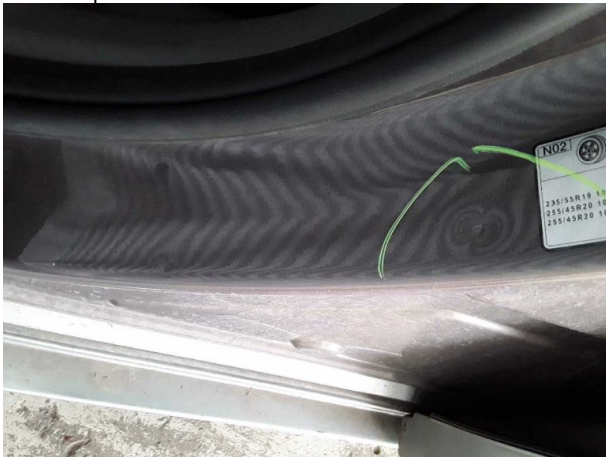
Beschädigung #8: Schweller links: Einstieg - Delle / Lackschade...
Smart Repair

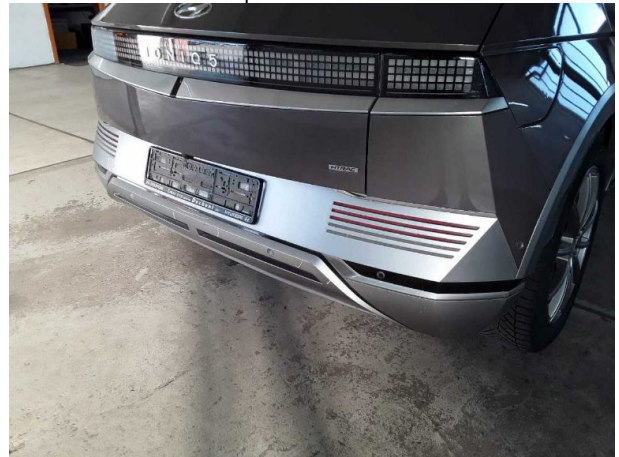
Beschädigung #9: Stossfänger hinten: Spoiler - verkratzt / verschürft - instandsetzen und lackieren

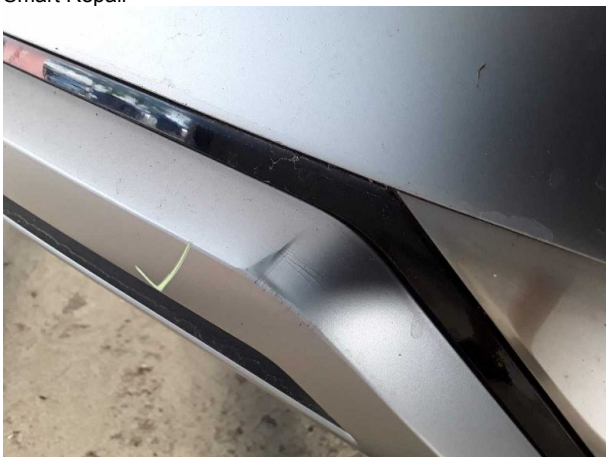
Beschädigung #9: Stossfänger hinten: Spoiler - verkratzt / verschürft - instandsetzen und lackieren

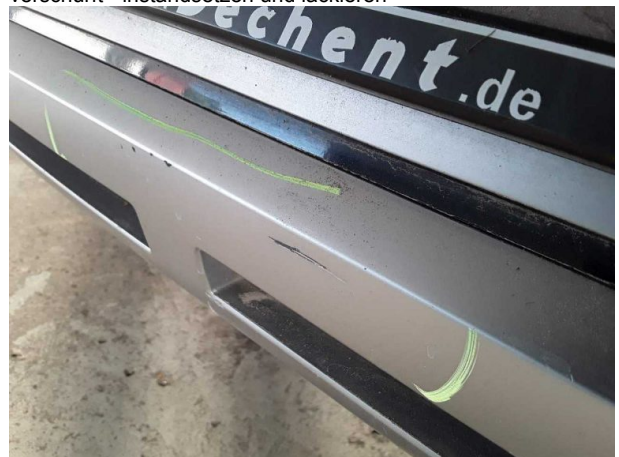
Beschädigung #9: Stossfänger hinten: Spoiler - verkratzt / verschürft - instandsetzen und lackieren

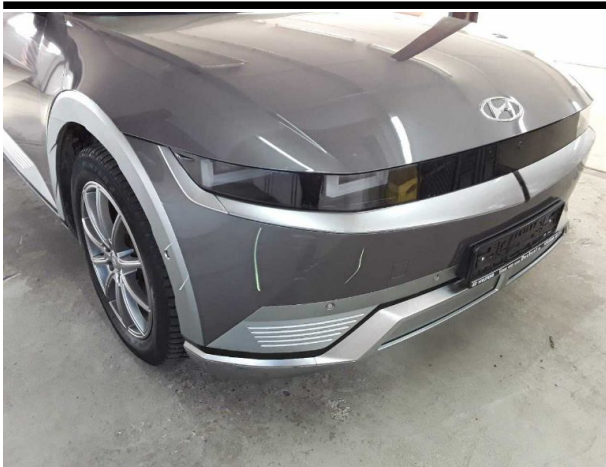
Beschädigung #10: Stossfänger vorn: Stossfänger vorn - verkratzt / verschürft - instandsetzen und lackieren

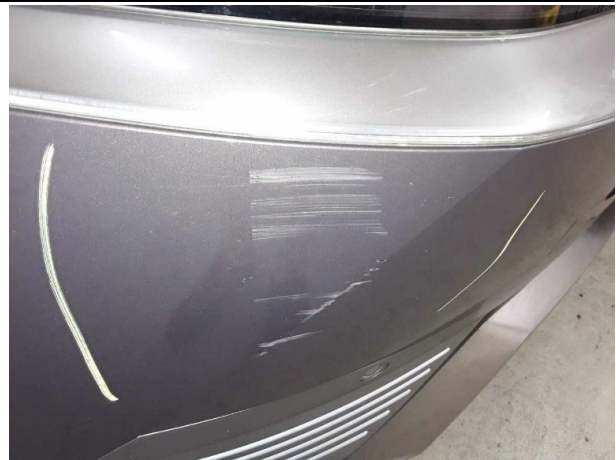
Beschädigung #10: Stossfänger vorn: Stossfänger vorn - verkratzt / verschürft - instandsetzen und lackieren

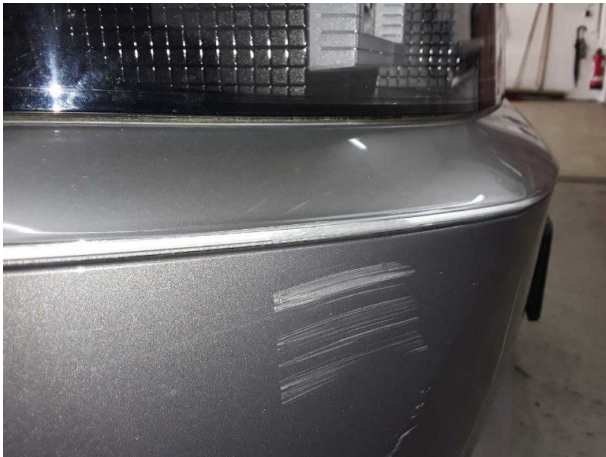
Beschädigung #10: Stossfänger vorn: Stossfänger vorn - verkratzt / verschürft - instandsetzen und lackieren

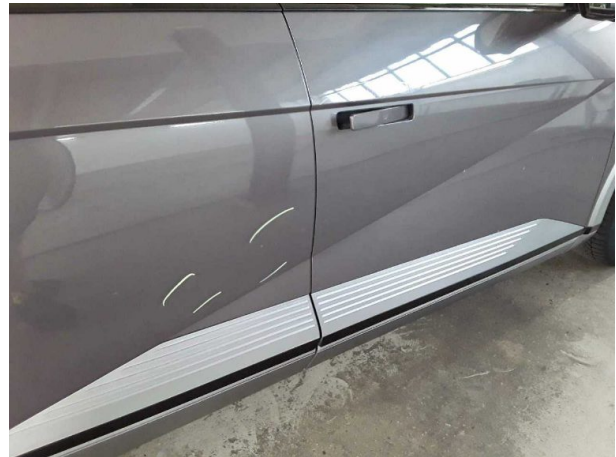
Beschädigung #11: Tür hinten rechts: Tür - verkratzt / verschürft - instandsetzen und lackieren

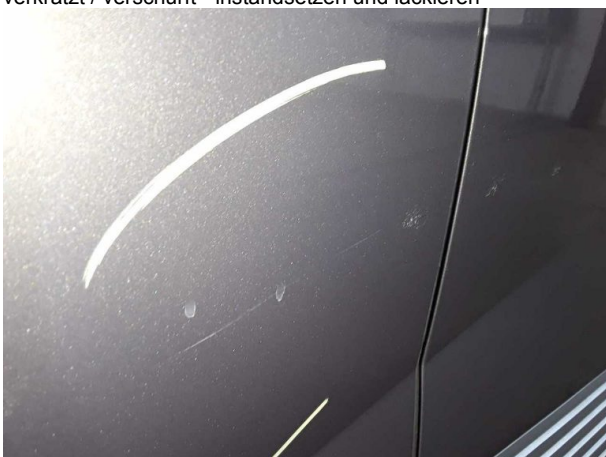
Beschädigung #11: Tür hinten rechts: Tür - verkratzt / verschürft - instandsetzen und lackieren

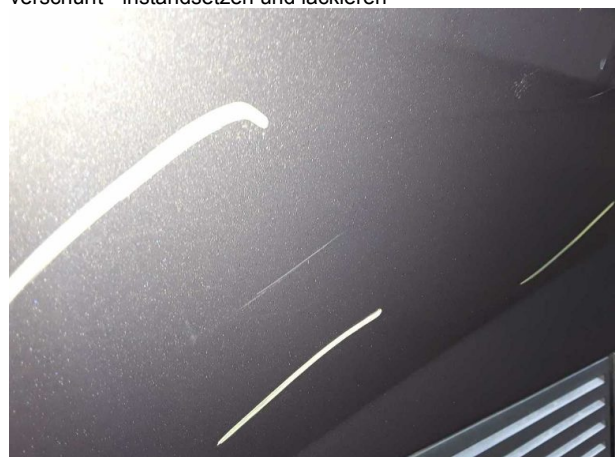
Beschädigung #11: Tür hinten rechts: Tür - verkratzt / verschürft - instandsetzen und lackieren
