**Fahrzeug:** MINI MINI John Cooper Works Essential Trim Schräghecklimousine 3-türig 1998 ccm  
231 PS / 170 KW bleifrei 6-Gang Manuell

| Amtliches Kennzeichen: | HD -TA 0137 | Fahrgestell-Nummer: | WMW71DH0902S88819 |

## Zustandsbericht

Besichtigungsdatum: 23.07.2026  
**Protokollnummer: 46679029**  
Anlieferungsdatum: 23.07.2026

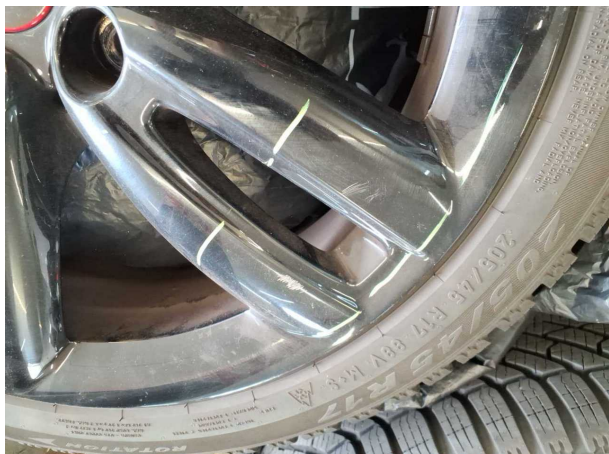
| Nr. | Bauteilgruppe | Beschreibung |
|---|---|---|
| 1 | 2.Radsatz | Leichtmetallfelgensatz komplett - verkratzt / verschürft - kein Abzug |

**Beschädigung #1:** 2.Radsatz: Leichtmetallfelgensatz komplett - verkratzt / verschürft - kein Abzug

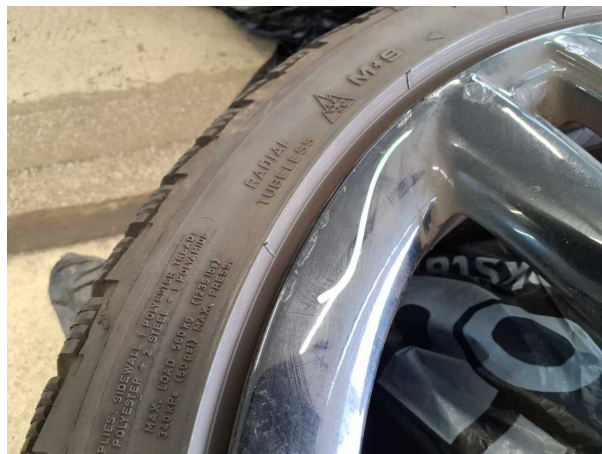
**Beschädigung #1:** 2.Radsatz: Leichtmetallfelgensatz komplett - verkratzt / verschürft - kein Abzug

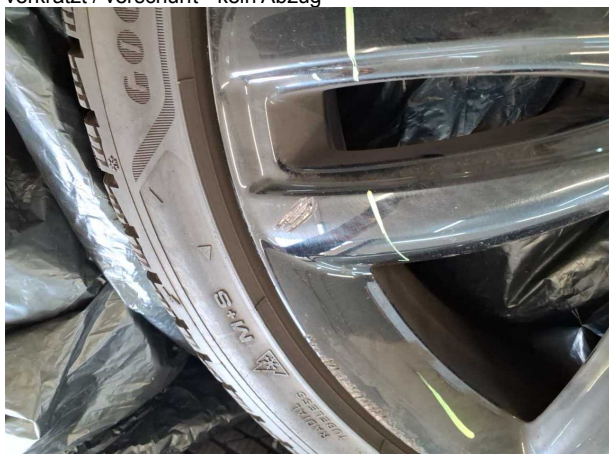
**Beschädigung #1:** 2.Radsatz: Leichtmetallfelgensatz komplett - verkratzt / verschürft - kein Abzug

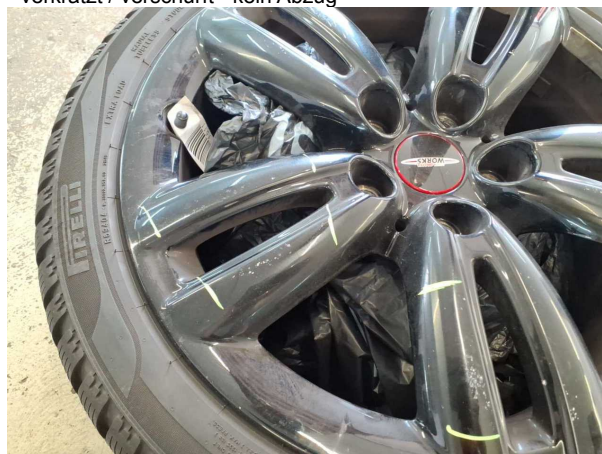
**Beschädigung #1:** 2.Radsatz: Leichtmetallfelgensatz komplett - verkratzt / verschürft - kein Abzug

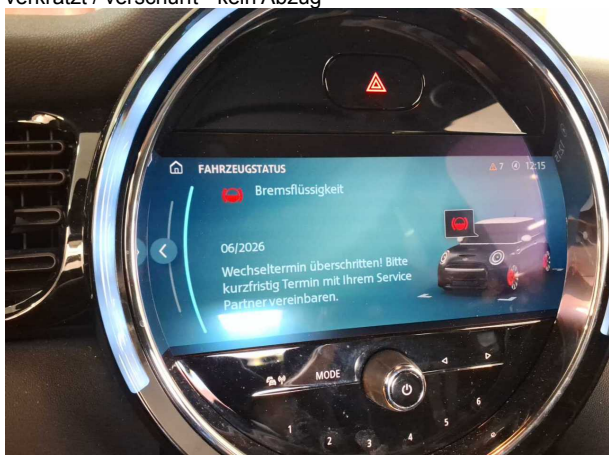
| Nr. | Bauteilgruppe | Beschreibung |
|---|---|---|
| 3 | Bremsanlage | Bremsflüssigkeit - fällig - erneuern |

**Beschädigung #3:** Bremsanlage: Bremsflüssigkeit - fällig - erneuern

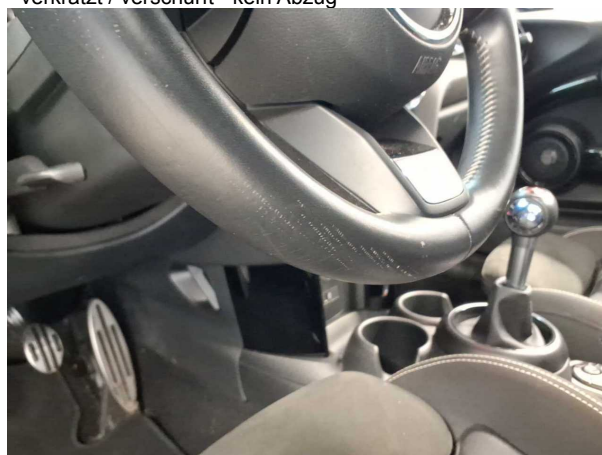
| Nr. | Bauteilgruppe | Beschreibung |
|---|---|---|
| 4 | Lenkanlage | Lenkrad - Kratzer - Wertminderung |

**Beschädigung #4:** Lenkanlage: Lenkrad - Kratzer - Wertminderung

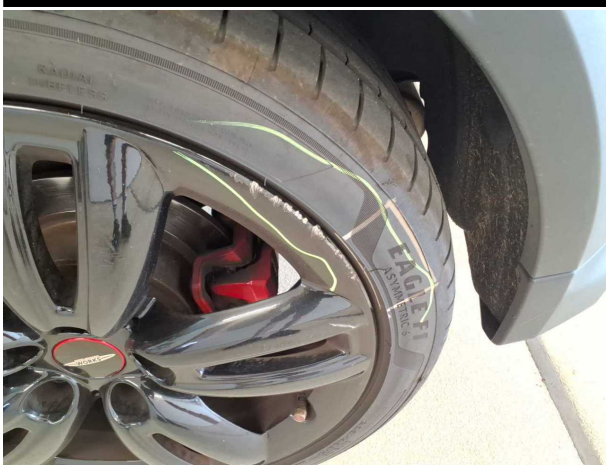
| Nr. | Bauteilgruppe | Beschreibung |
|---|---|---|
| 5 | Rad/Reifen | Leichtmetallfelge hinten links - verkratzt / verschürft - Wertminderung |

**Beschädigung #5:** Rad/Reifen: Leichtmetallfelge hinten links - verkratzt / verschürft - Wertminderung

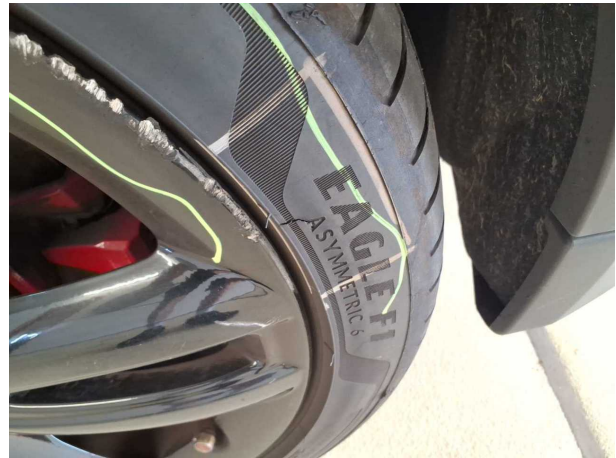
| Nr. | Bauteilgruppe | Beschreibung |
|---|---|---|
| 6 | Rad/Reifen | Reifen hinten links - beschädigt - erneuern |

| Achse | Reifengröße | Hersteller | Reifentyp | Profiltiefe | Verktgl. | Zul. |
|---|---|---|---|---|---|---|
| 2 | 205/45 R17 88W | Goodyear | Sommerreifen | 5mm - 5mm | n.i.O. | |

**Beschädigung #6:** Rad/Reifen: Reifen hinten links - beschäd...  
- erneuern

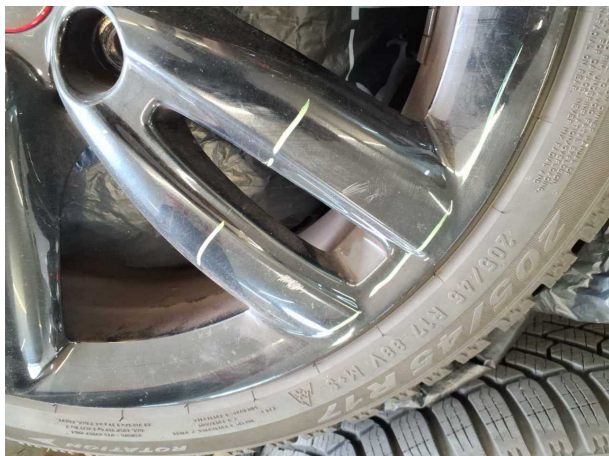
| No. | Component group | Description |
|---|---|---|
| 1 | 2nd wheel set | Alloy rim set - complete - Scratched - No deduction |

**Damage #1:** 2nd wheel set: Alloy rim set - complete - Scratched - No deduction

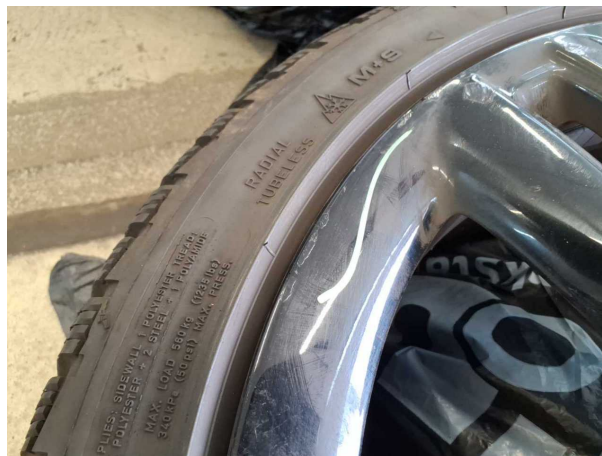
**Damage #1:** 2nd wheel set: Alloy rim set - complete - Scratch... - No deduction

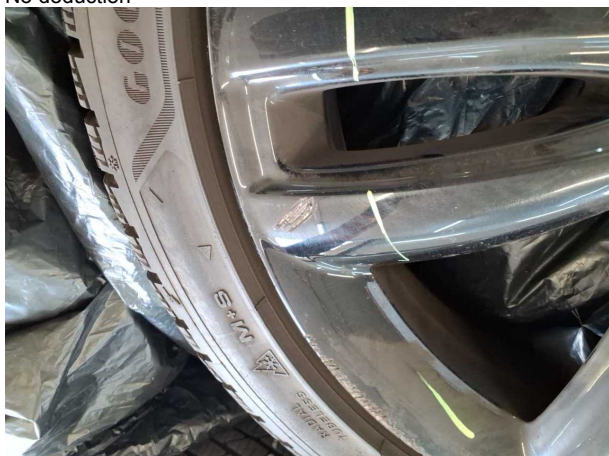
**Damage #1:** 2nd wheel set: Alloy rim set - complete - Scratched - No deduction

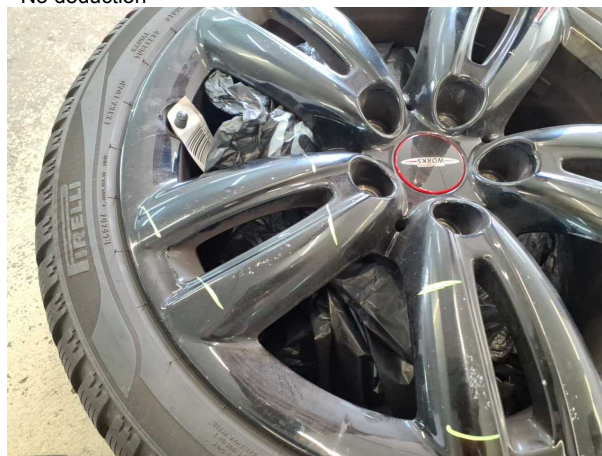
**Damage #1:** 2nd wheel set: Alloy rim set - complete - Scratch... - No deduction

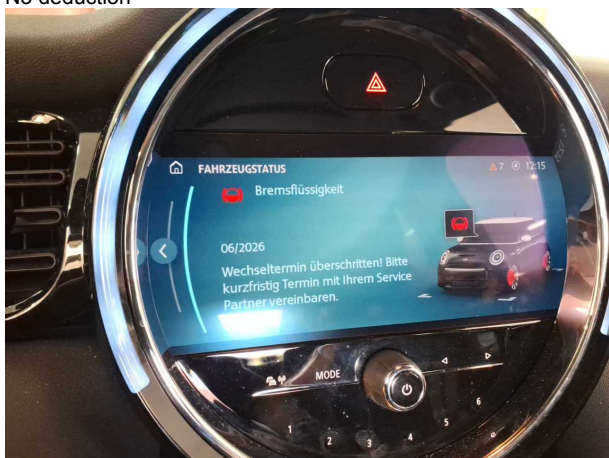
| No. | Component group | Description |
|---|---|---|
| 3 | Braking system | Brake fluid - Due - Replace |

**Damage #3:** Braking system: Brake fluid - Due - Replace

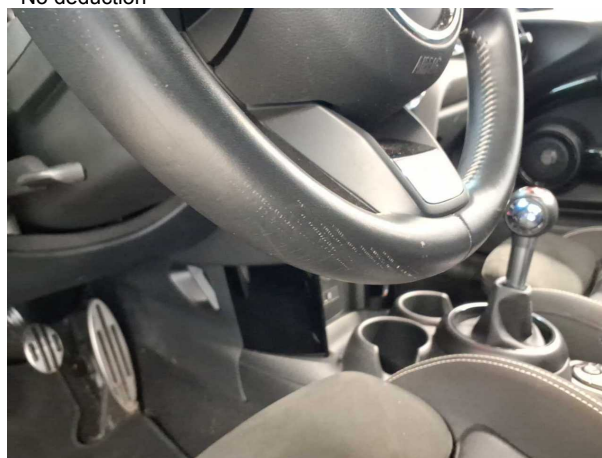
| No. | Component group | Description |
|---|---|---|
| 4 | Steering system | Steering wheel - Scratch(es) - Loss in value |

**Damage #4:** Steering system: Steering wheel - Scratch(es) - Loss in value

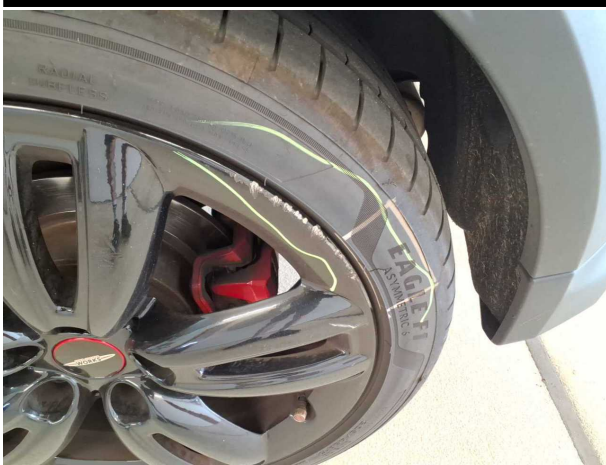
| No. | Component group | Description |
|---|---|---|
| 5 | Wheel / tyres | Alloy rim - rear left side - Scratched - Loss in value |

**Damage #5:** Wheel / tyres: Alloy rim - rear left side - Scratched - Loss in value

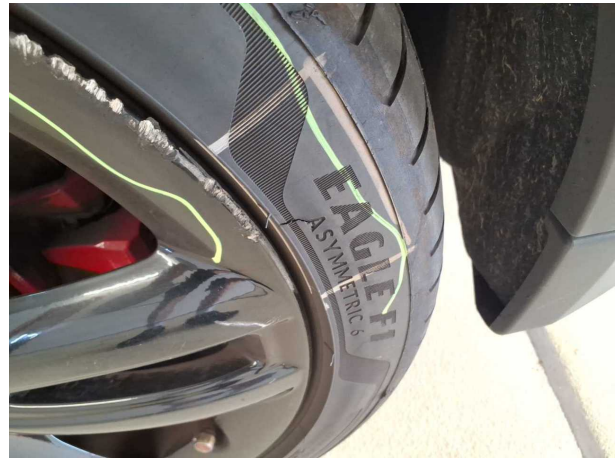
| No. | Component group | Description |
|---|---|---|
| 6 | Wheel / tyres | Tyre - rear left side - Damaged - Replace |

| Axle | Tyre size | Manufacturer | Type of tyre | Tread depth | Roadworthy | Permissibility |
|---|---|---|---|---|---|---|
| 2 | 205/45 R17 88W | Goodyear | Summer tyres | 5mm - 5mm | Not o.k. | |

**Damage #6:** Wheel / tyres: Tyre - rear left side - Damaged - Replace
