## Zustandsbericht

| Berichtsnummer : | 0000000924109-DE968 | | |

#### Hyundai Kona (OS)(2017->) Trend Elektro 2WD

| Erstzulassung / Baujahr: | 15.06.2023 / 2023 | Besichtigungsdatum/-ort: | 09.06.2026 11:49 78665<br>Frittlingen |

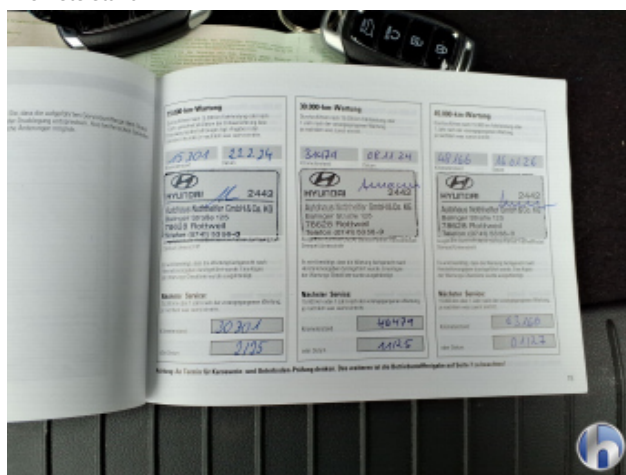
Serviceheft/Nachweis

| <b>Hinweis:</b> | *Serviceintervall nach Herstellervorgaben überzogen (12 Monate / 15.000 km) Wertminderung sowie Verlust der Herstellergarantie und jeglicher Kulanz möglich. |

| | Bauteil | Schaden | Rep.-Art |
|---|---|---|---|
| 6. | Wartung um 3.166Km überzogen - Wertminderung / Herstellergarantie | | |

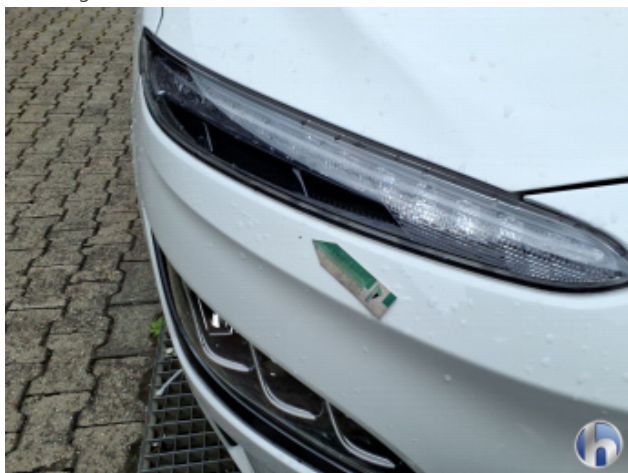
| | Bauteil | Schaden | Rep.-Art |
|---|---|---|---|
| 1. | Stoßfänger Vorne | Gebrauchsspuren | Ohne Reparatur |

1. Stoßfänger Vorne  
Gebrauchsspuren - Ohne Reparatur

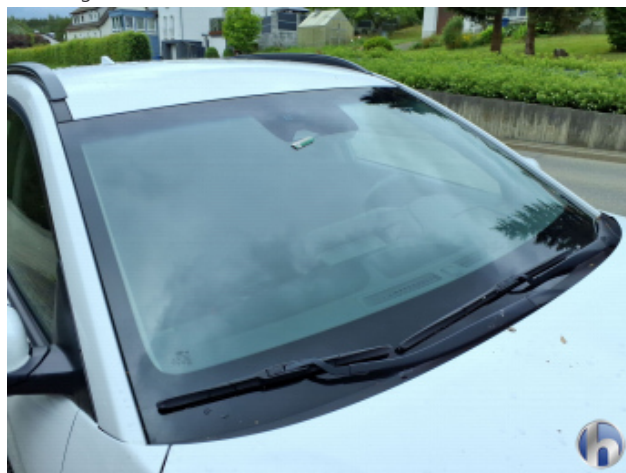
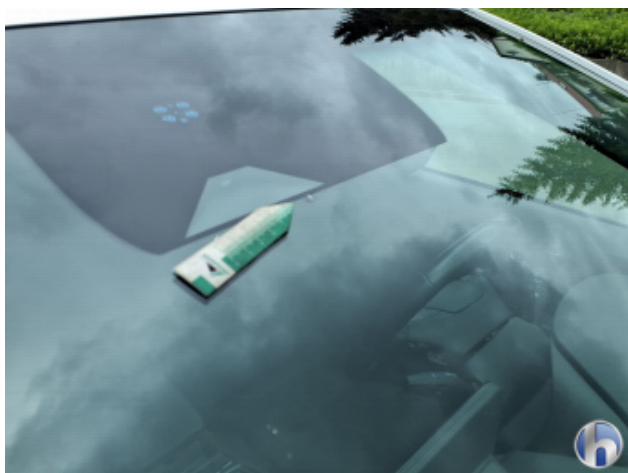
| | Bauteil | Schaden | Rep.-Art |
|---|---|---|---|
| 2. | Windschutzscheibe | Steinschlag | Erneuern |

2. Windschutzscheibe  
Steinschlag - Erneuern

2. Windschutzscheibe  
**Steinschlag - Erneuern**

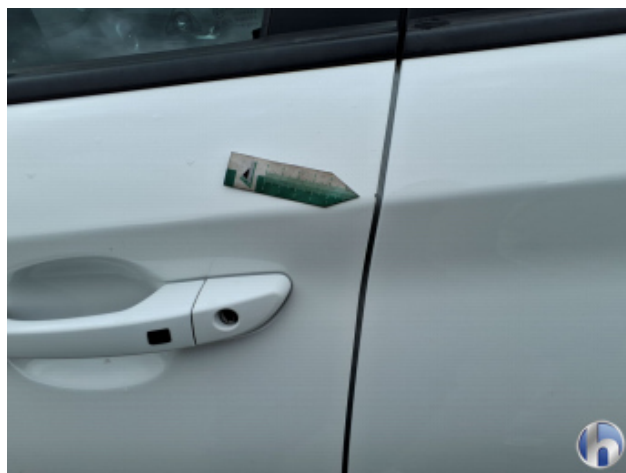
| | Bauteil | Schaden | Rep.-Art |
|---|---|---|---|
| 3. | Tür Vorne - Links | Gebrauchsspuren | Ohne Reparatur |

3. Tür Vorne - Links  
**Gebrauchsspuren - Ohne Reparatur**

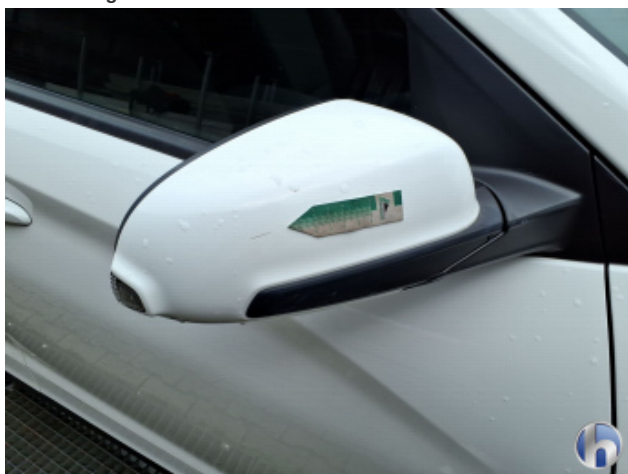
| | Bauteil | Schaden | Rep.-Art |
|---|---|---|---|
| 4. | Außenspiegel Gehäuse - Rechts | Kratzer | Smart Repair |

4. Außenspiegel Gehäuse - Rechts  
**Kratzer - Smart Repair**

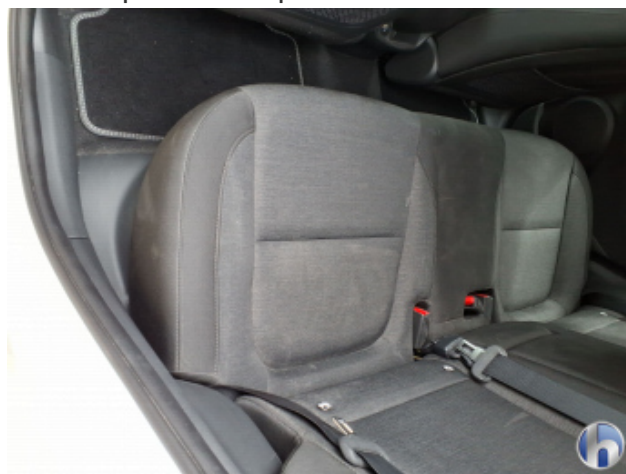
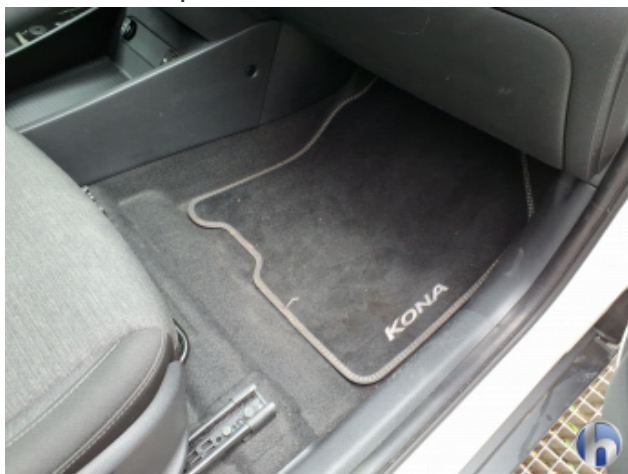
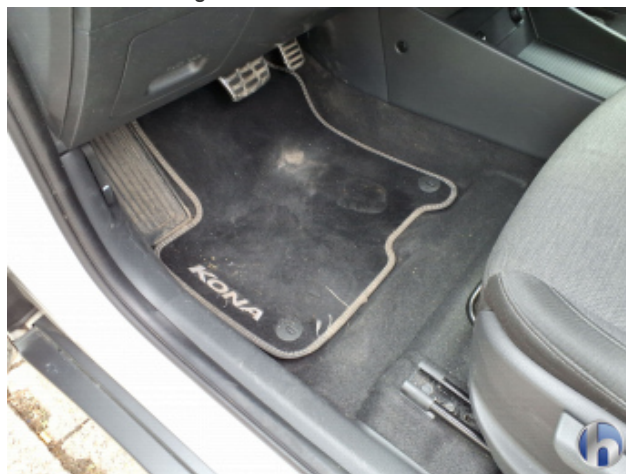
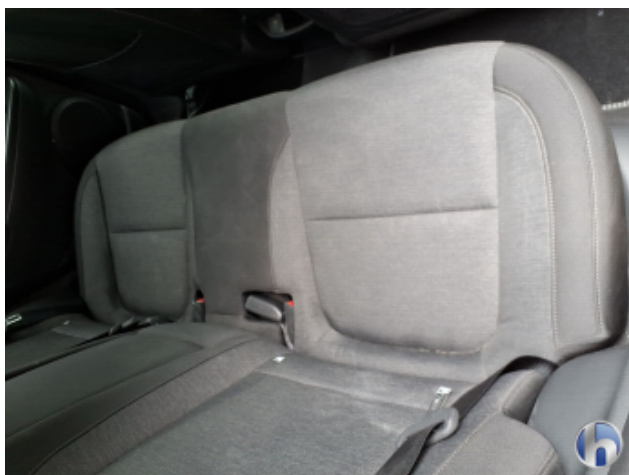
| | Bauteil | Schaden | Rep.-Art |
|---|---|---|---|
| 5. | Sitz Innenraum rechts vorne | Verschmutzt | Reinigen |

5. Sitz Innenraum rechts vorne  
**Verschmutzt - Reinigen**
