FOCUS SPORTBREAK 1.0 ECOBOOST MHEV 114KW (155CV) AUTOMÁT

VIN (NUMERO DE BASTIDOR): WF0PXXGCHPRG12095

Localización de la Inspección
Campa HERTZ Loeches**Fecha del encargo**
17/04/2026**Fecha de peritación aprobada**
20/04/2026

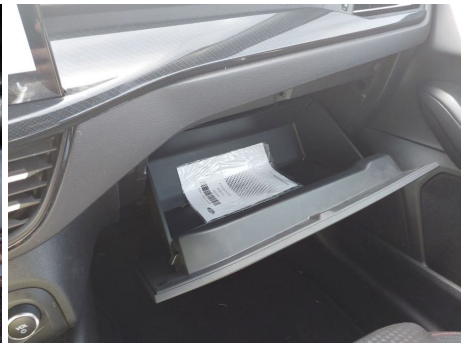
Elementos faltantes / Manual de instrucciones

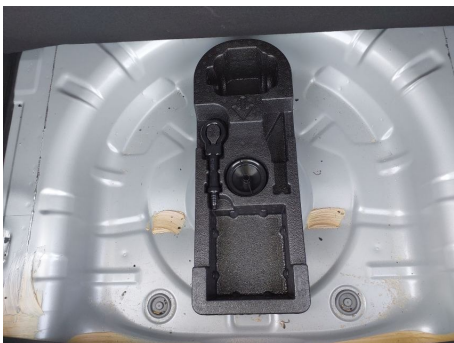
#	Elemento	Defecto	Operación
001	Kit de reparación de neumáticos de compresor / -	Faltante	Sustitución

Kit de reparación de neumáticos de compresor / - / Fallante

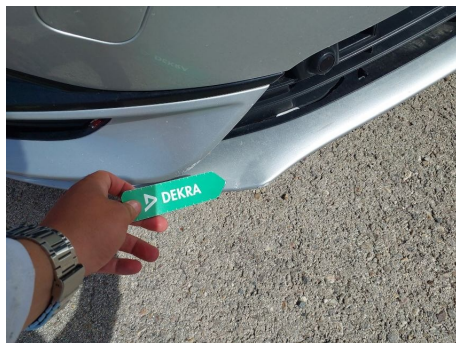
002	Rellenar kit de emergencia / -	Faltante	Sustitución
003	Paragolpes / Delantero	Abolladura	Reparar

Paragolpes / Delantero / Abolladura

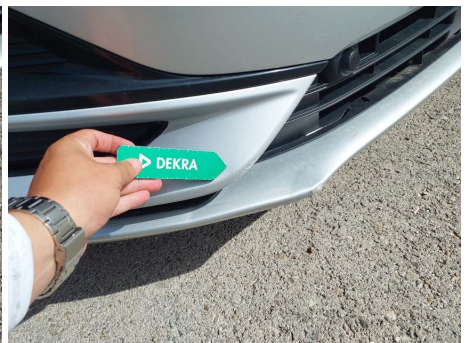
004 Moldura de paragolpes / Delantero Derecho

Ralladura

Moldura de paragolpes / Delantero Derecho / Ralladura

Pintar

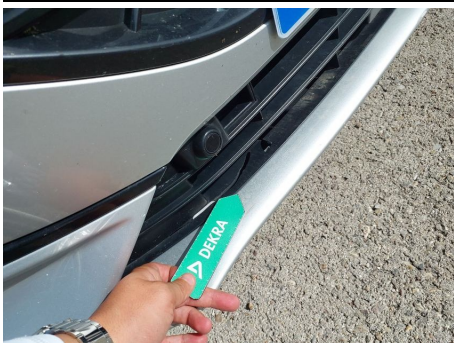
005 Rejilla de paragolpes / Delantero

Roto

Rejilla de paragolpes / Delantero / Roto

Sustitución

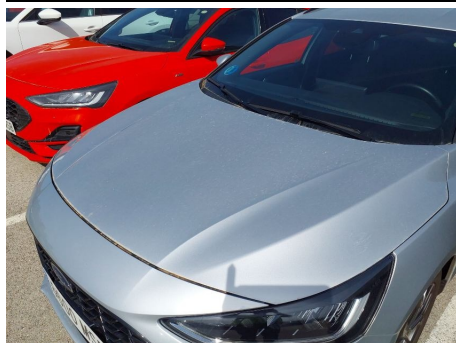
006 Capó / -

Ralladura

Capó / - / Ralladura

Aceptable

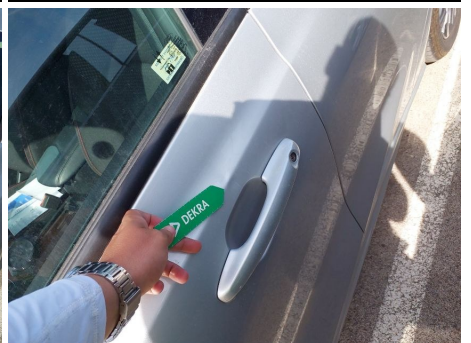
007 Puerta / Delantero Izquierdo

Abolladura

Puerta / Delantero Izquierdo / Abolladura

Reparar

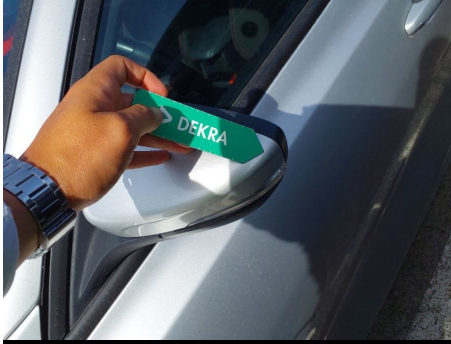
008 Carcasa del espejo de la puerta exterior / Izquierda

Ralladura

Carcasa del espejo de la puerta exterior / Izquierda / Ralladura

Pintar

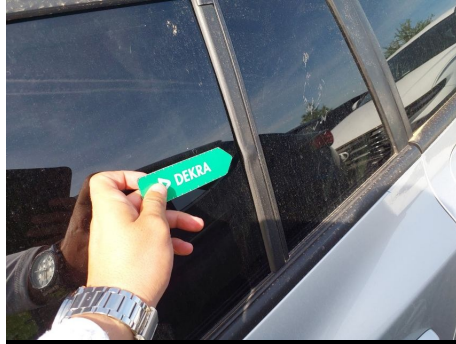
009 Junta de marco de puerta / Trasero Izquierdo

Abolladura

Junta de marco de puerta / Trasero Izquierdo / Abolladura

Sustitución

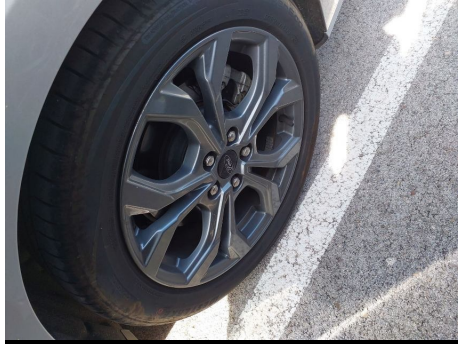
010	<p>Llanta / Trasero Izquierdo</p> <p>Material : Aleación de aluminio / Diámetro de llanta / neumático : 19 "</p>	Ralladura	Aceptable

Llanta / Trasero Izquierdo / Ralladura

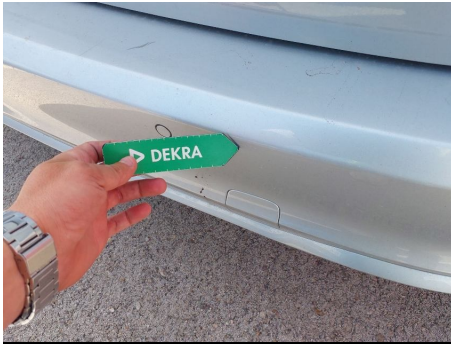
011	Paragolpes / Trasero	Ralladura	Pintar

Paragolpes / Trasero / Ralladura

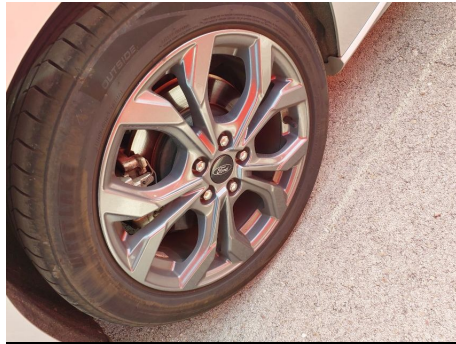
012	<p>Llanta / Trasero Derecho</p> <p>Material : Aleación de aluminio / Diámetro de llanta / neumático : 19 "</p>	Ralladura	Aceptable

Llanta / Trasero Derecho / Ralladura

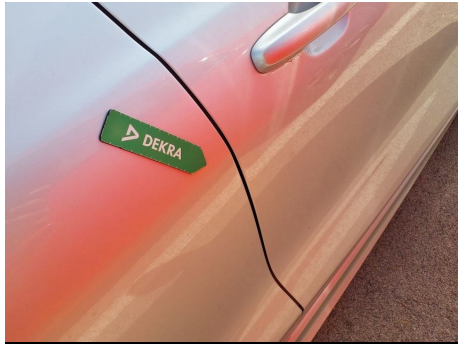
013	Puerta / Trasero Derecho	Abolladura	Smart repair

Puerta / Trasero Derecho / Abolladura

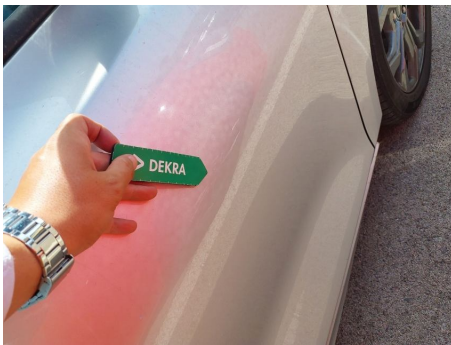
014	Puerta / Delantero Derecho	Abolladura	Reparar

Puerta / Delantero Derecho / Abolladura

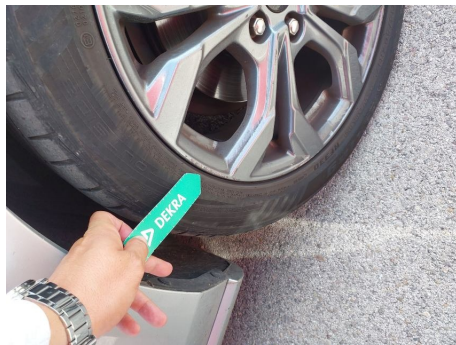
015	<p>Llanta / Delantero Derecho</p> <p>Material : Aleación de aluminio / Diámetro de llanta / neumático : 19 "</p>	Ralladura	Smart repair

Llanta / Delantero Derecho / Ralladura
