# Zustandsbericht

Protokollnummer: 45916855  
Auftrags-Nr / Referenz: 20653573  
Besichtigungsdatum: 29.05.2026

| Hersteller / Modell | Tesla Model Y Performance Dual Motor AWD | | |

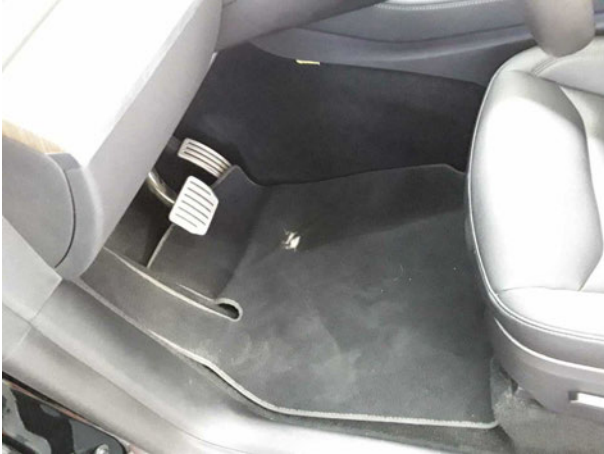
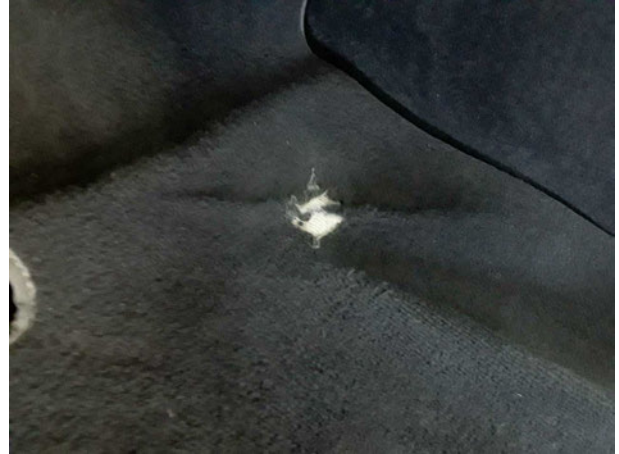
| Nr. | Bauteilgruppe | Beschreibung |
|---|---|---|
| 1 | Verkleidungen/Abdeckungen | Fußmatten (Vorne links) - verschlissen - erneuern |

**Beschädigung #1:** Verkleidungen/Abdeckungen: Fußmatten (Vorne links) - verschlissen - erneuern

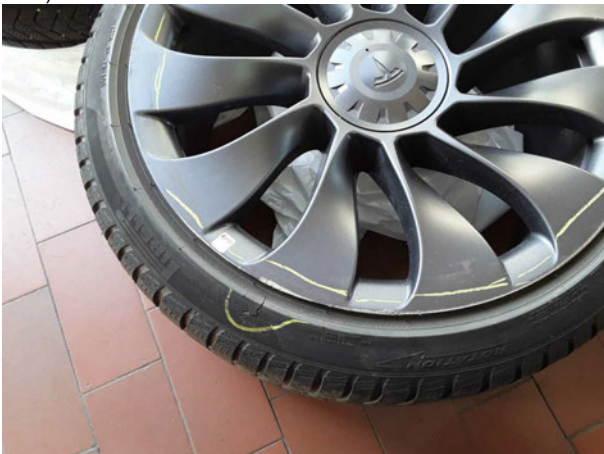
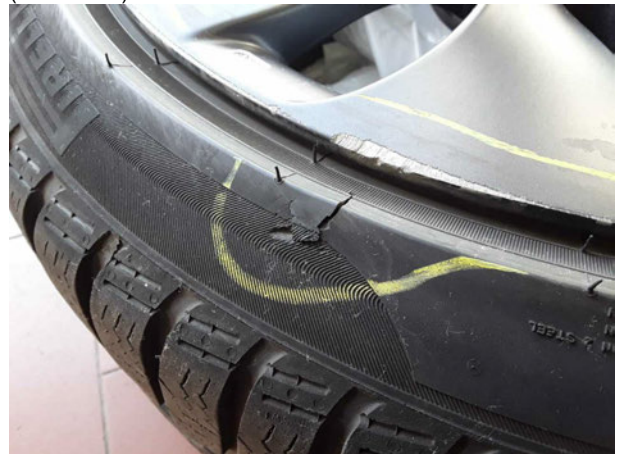
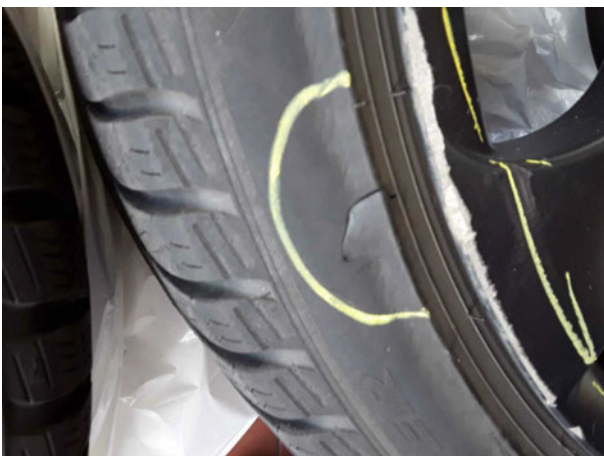
| Nr. | Bauteilgruppe | Beschreibung |
|---|---|---|
| 2 | 2.Radsatz | 1 Reifen - beschädigt - erneuern |

**Beschädigung #2:** 2.Radsatz: 1 Reifen - beschädigt - erneuern

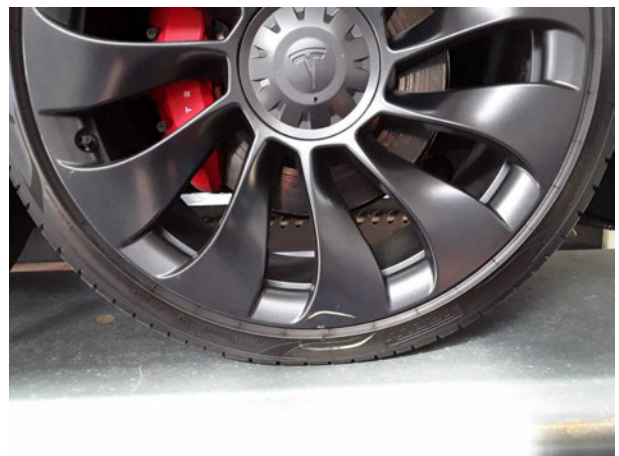
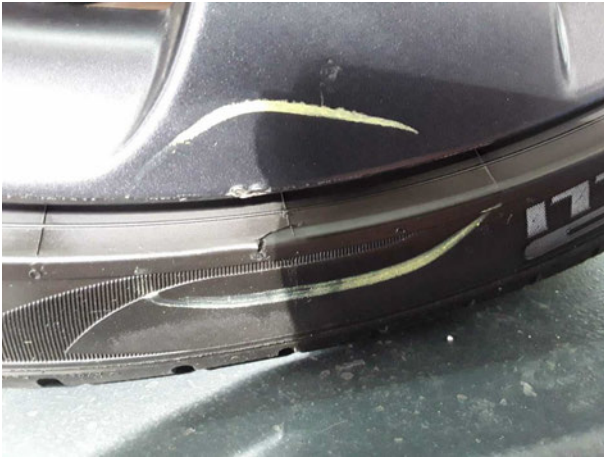
| Nr. | Bauteilgruppe | Beschreibung |
|---|---|---|
| 3 | Rad/Reifen | Reifen vorn rechts - beschädigt - erneuern |

**Beschädigung #3:** Rad/Reifen: Reifen vorn rechts - beschädigt - erneuern

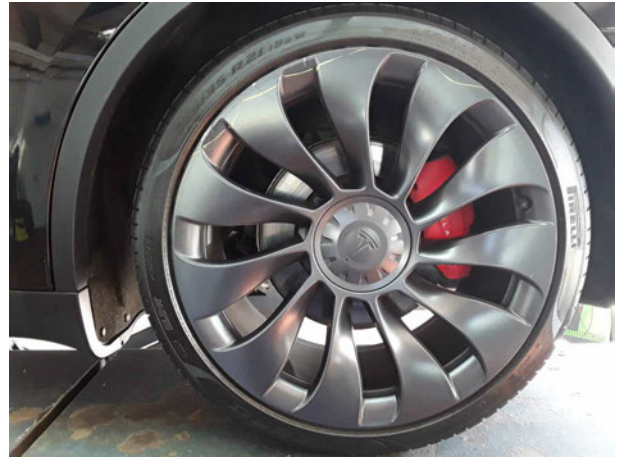
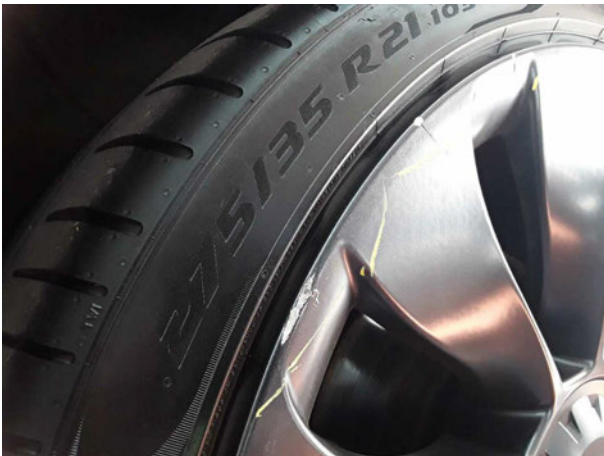
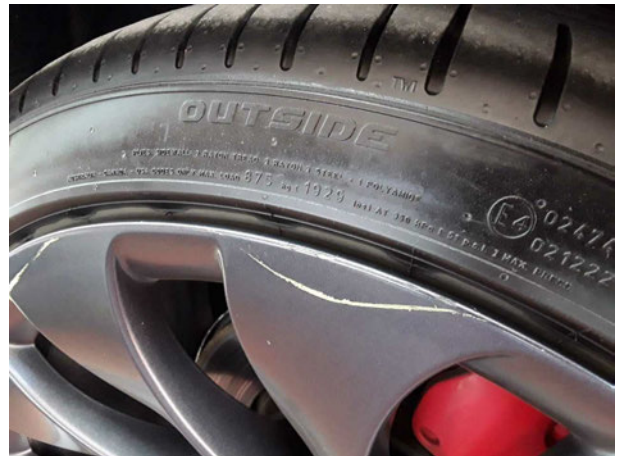
| Nr. | Bauteilgruppe | Beschreibung |
|---|---|---|
| 4 | Rad/Reifen | Leichtmetallfelge hinten links - verkratzt / verschürft - erneuern |

**Beschädigung #4:** Rad/Reifen: Leichtmetallfelge hinten links - verkratzt / verschürft - erneuern

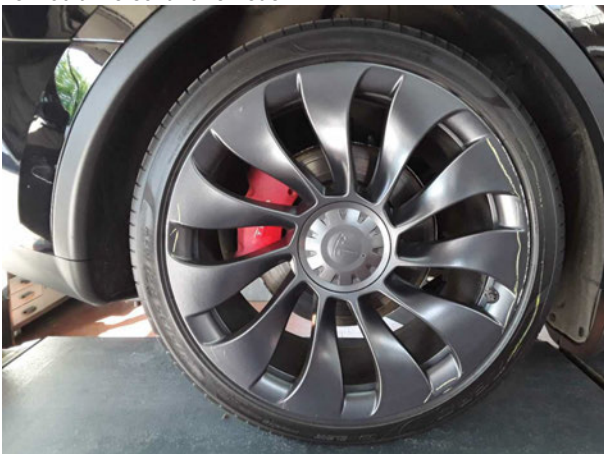
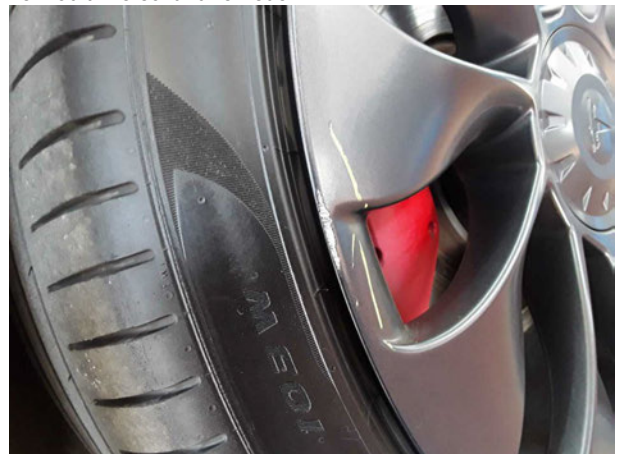
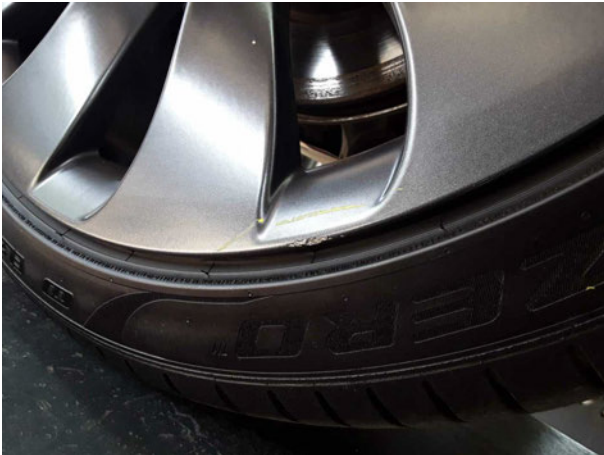
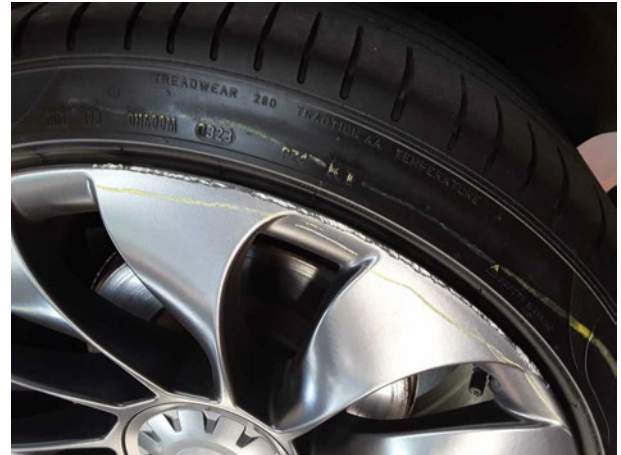
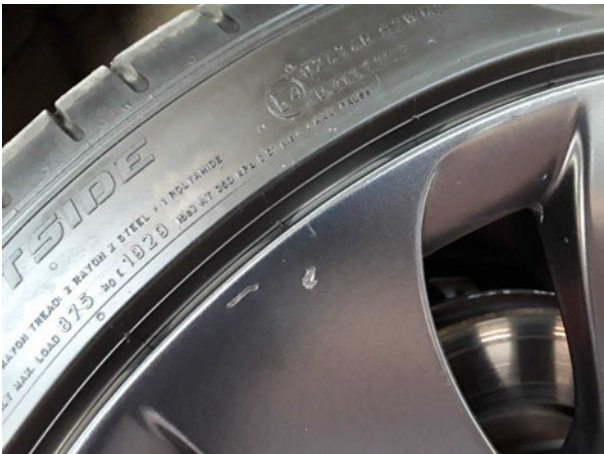
| Nr. | Bauteilgruppe | Beschreibung |
|---|---|---|
| 5 | Rad/Reifen | Leichtmetallfelge hinten rechts - verkratzt / verschürft - erneuern |

**Beschädigung #5:** Rad/Reifen: Leichtmetallfelge hinten rechts - verkratzt / verschürft - erneuern

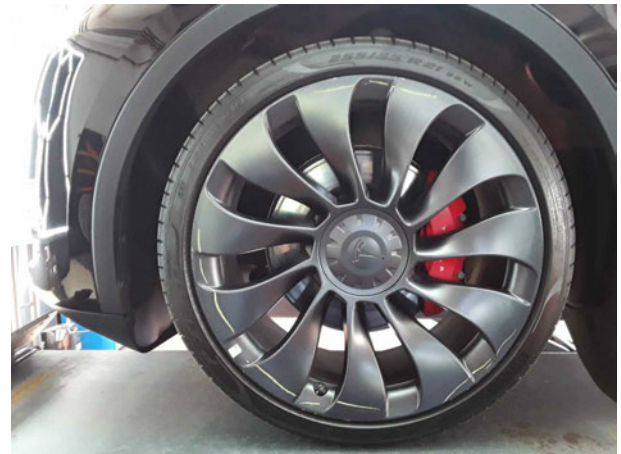
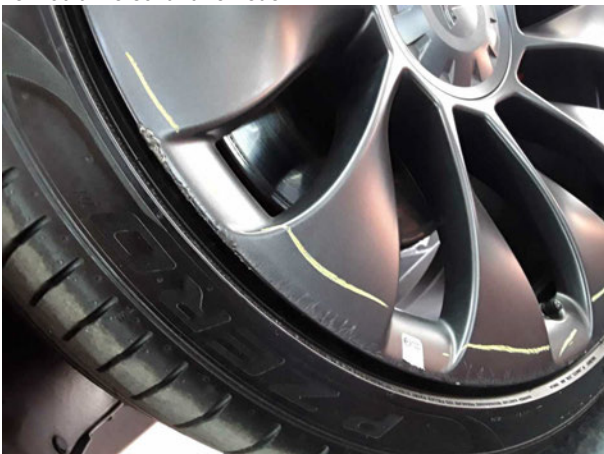
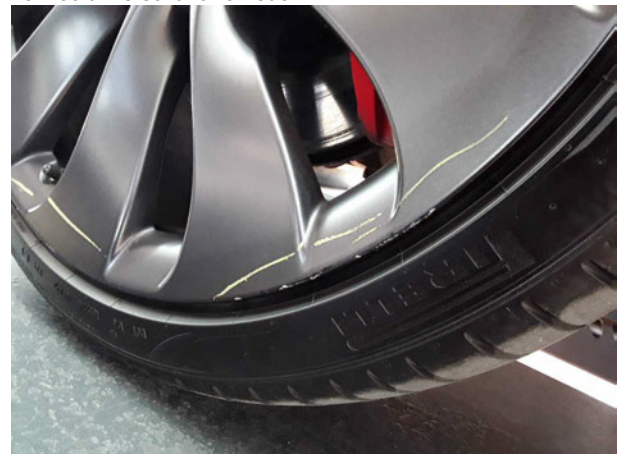
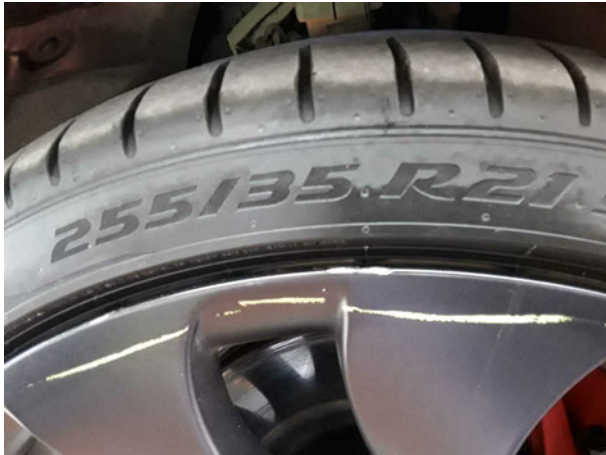
| Nr. | Bauteilgruppe | Beschreibung |
|---|---|---|
| 6 | Rad/Reifen | Leichtmetallfelge vorn links - verkratzt / verschürft - erneuern |

**Beschädigung #6:** Rad/Reifen: Leichtmetallfelge vorn links - verkratzt / verschürft - erneuern

**Beschädigung #6:** Rad/Reifen: Leichtmetallfelge vorn links - verkratzt... verschürft - erneuern

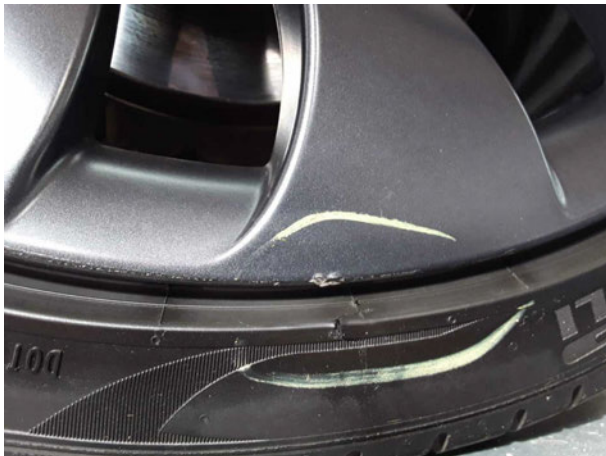
| Nr. | Bauteilgruppe | Beschreibung |
|---|---|---|
| 7 | Rad/Reifen | Leichtmetallfelge vorn rechts - verkratzt / verschürft - erneuern |

**Beschädigung #7:** Rad/Reifen: Leichtmetallfelge vorn rechts - verkratzt / verschürft - erneuern

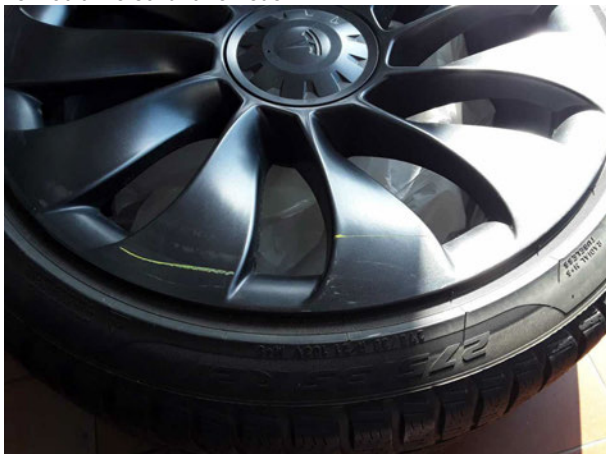
| Nr. | Bauteilgruppe | Beschreibung |
|---|---|---|
| 8 | 2.Radsatz | 2.Radsatz - verkratzt / verschürft - erneuern |

**Beschädigung #8:** 2.Radsatz: 2.Radsatz - verkratzt / verschürft - erneuern

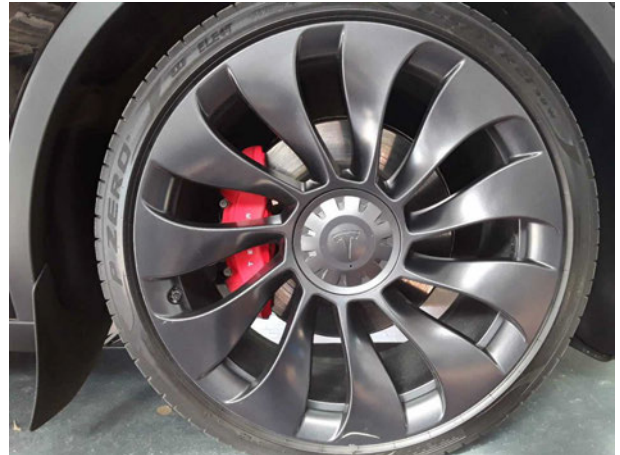
**Beschädigung #7:** Rad/Reifen: Leichtmetallfelge vorn rechts - verkratzt / verschürft - erneuern

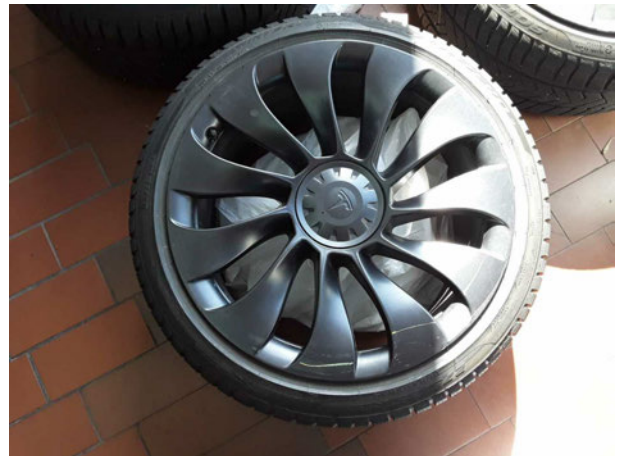
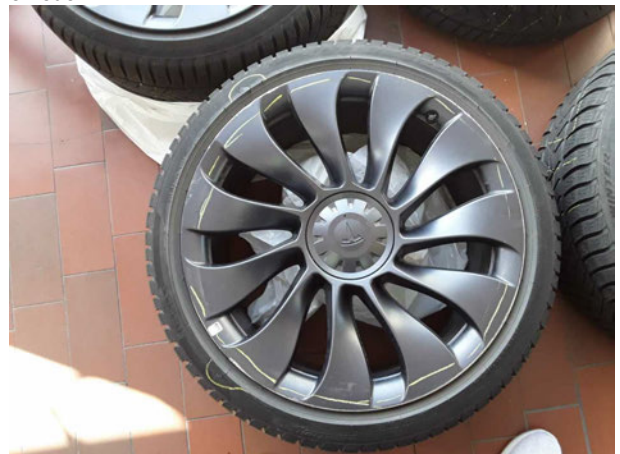
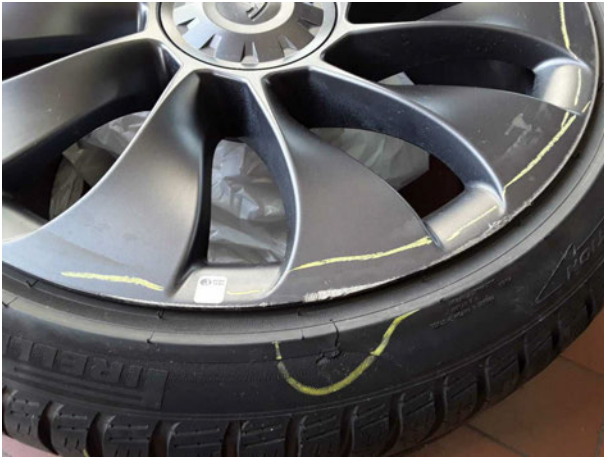
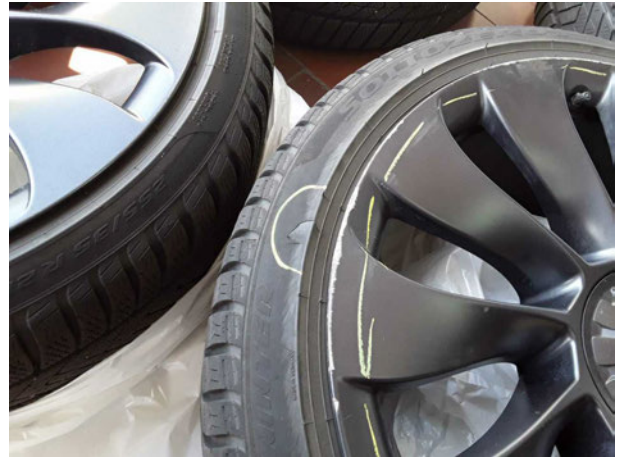
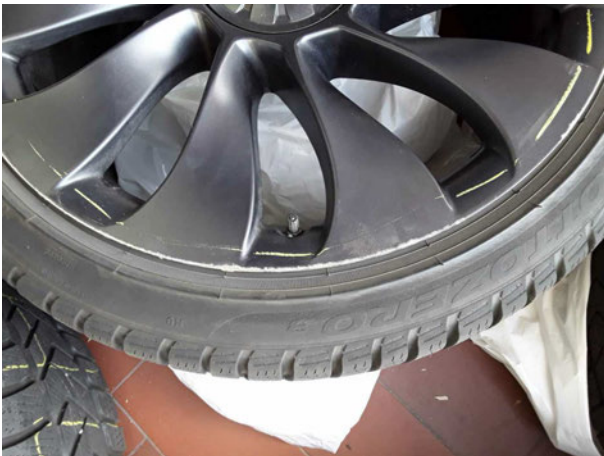
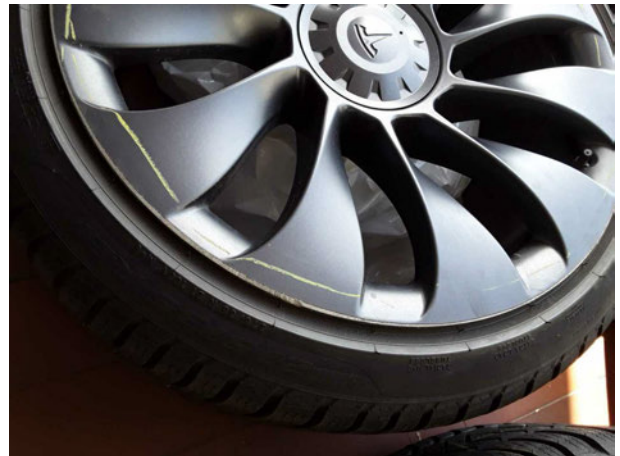
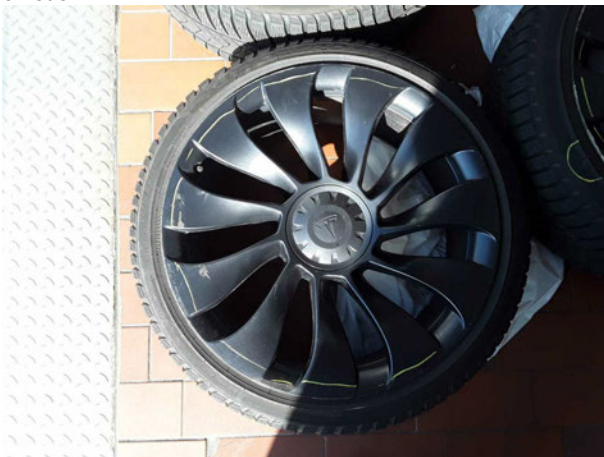
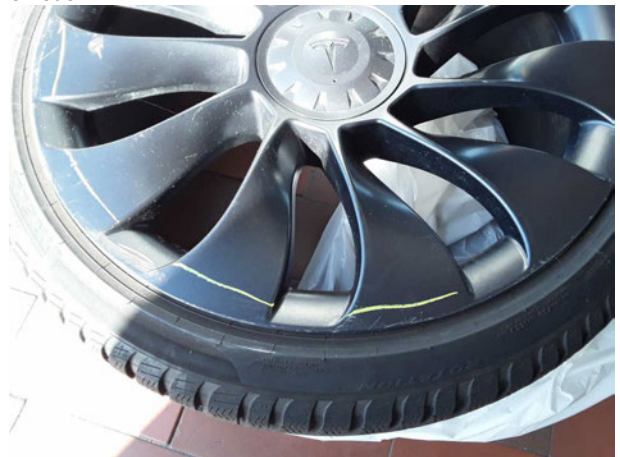
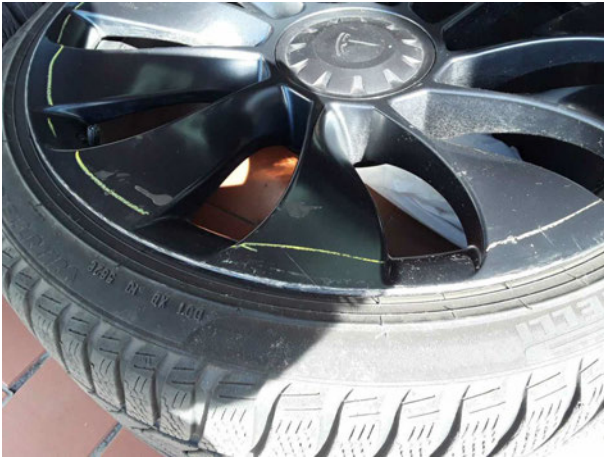
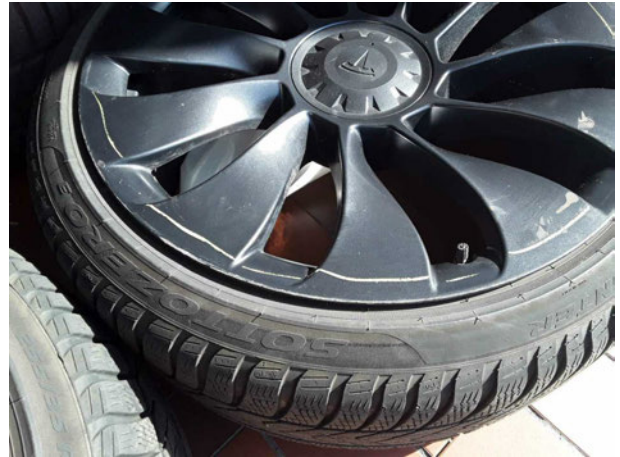
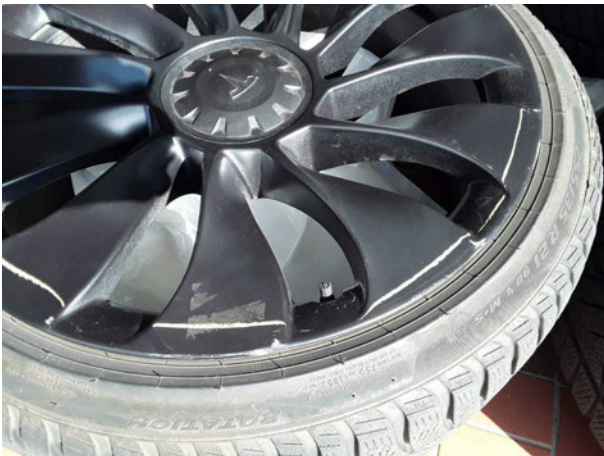
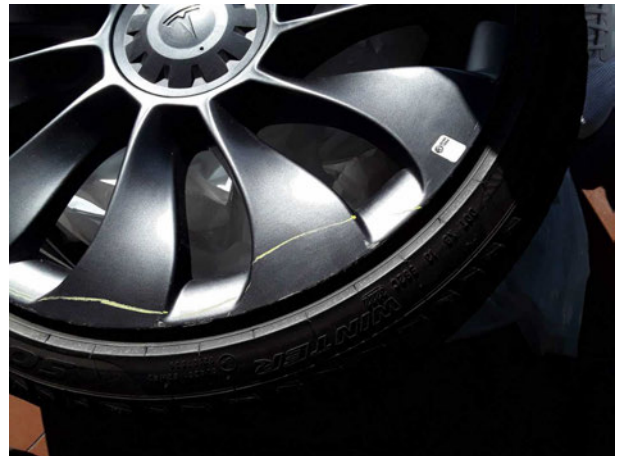
**Beschädigung #8:** 2.Radsatz: 2.Radsatz - verkratzt / verschürft - erneuern
