# Zustandsbericht / Minderwertgutachten

Auftraggeber Mobilize Financial Services, eine Marke der RCI Banque S.A., Niederlassung  
Deutschland, Jagenbergstr. 1, 41468 Neuss  
Besichtigung 05.03.2026

| Typ / Verkaufsbez. | Austral (07.2022->) /<br>Austral 1.3 TCe 160<br>Mild-Hybrid Evolution (EU<br>6d) | Aufbauart | Kombi |

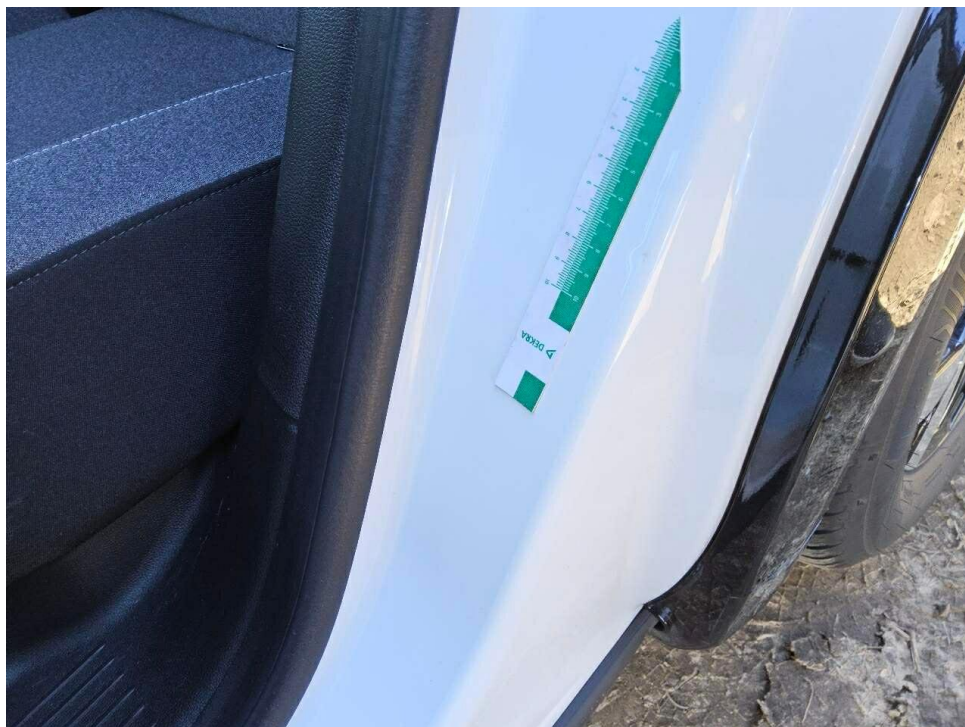
Bild 10 : Tür hinten links Einstieg, eingedellt, smart repair

1. Stoßfänger hinten, Mittelteil und Unterteil deformiert, erneuern (Bild 11, 12)
2. Blende Radlauf vorne rechts, Kratzer, smart repair (Bild 15)
3. Handschuhfachkastendeckel, Kratzer, erneuern (Bild 16)
4. Tür vorne rechts Einstieg Lackierung, zerkratzt, smart repair (Bild 14)
5. Tür hinten rechts Einstieg Lackierung, zerkratzt, smart repair (Bild 13)
6. Tür hinten links Einstieg, eingedellt, smart repair (Bild 10)

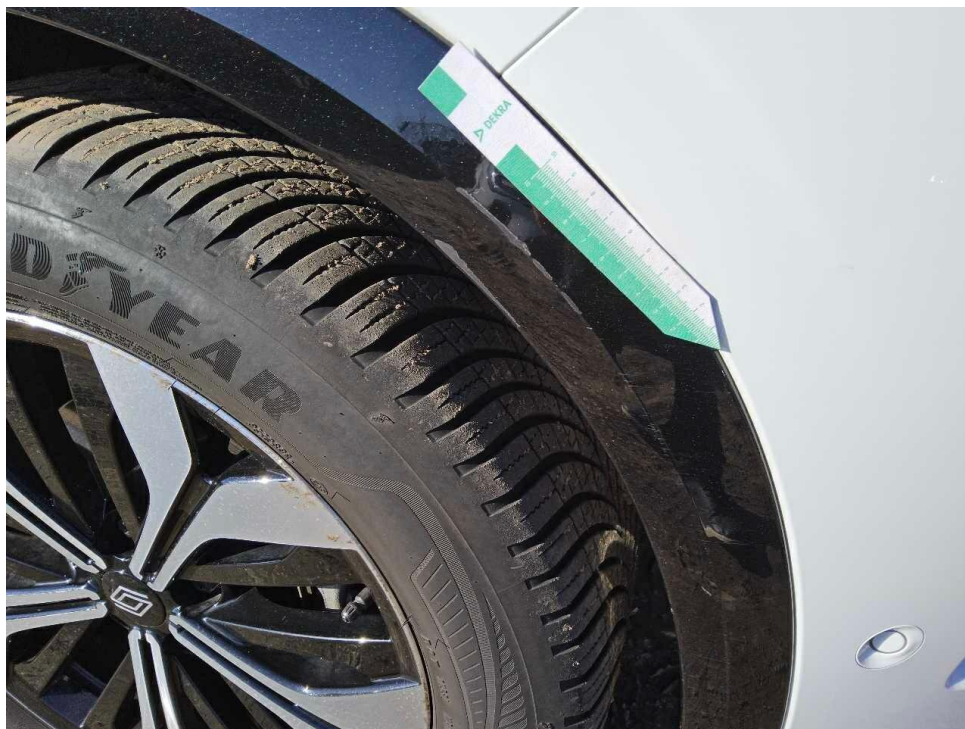
Bild 15 : Blende Radlauf vorne rechts, Kratzer

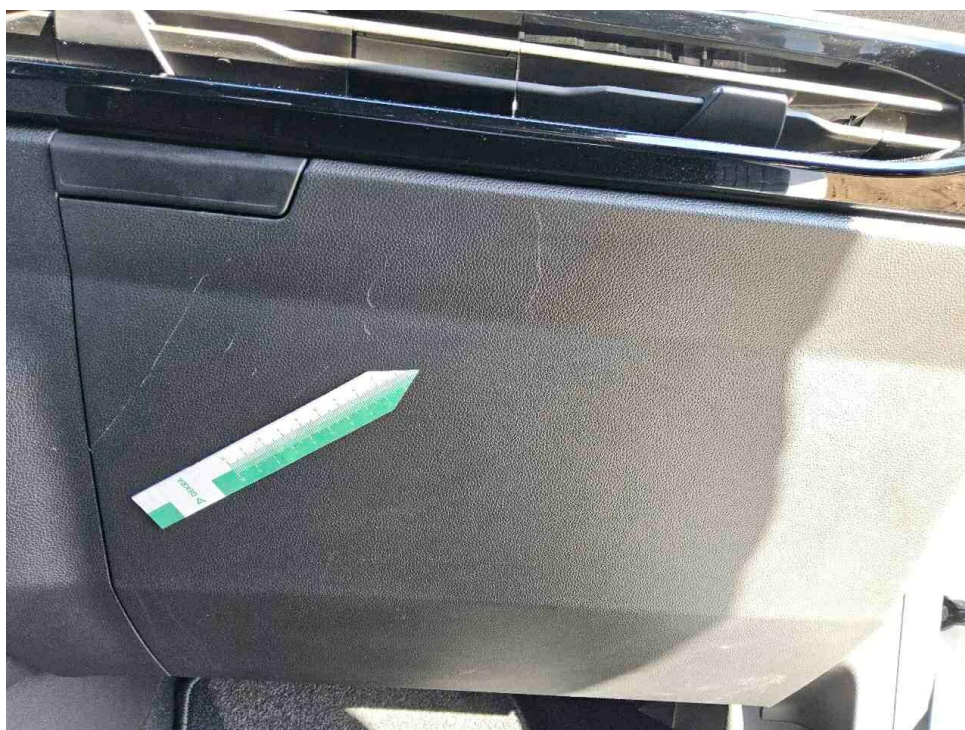
Bild 16 : Handschuhfachkastendeckel, Kratzer
