**Fahrzeug:** SKODA Superb 2.0 TSI 140kW DSG AMBITION COMBI Kombi 5-türig 1984 ccm 190 PS / 140 KW bleifrei 7-Gang Automatik

## Zustandsbericht

**TÜV SÜD Auto Service GmbH**  
Römeräcker 1  
76351 Linkenheim - Hochstetten

Inspection date: 10 Jun 2026  
**Protocol number: 45884483**

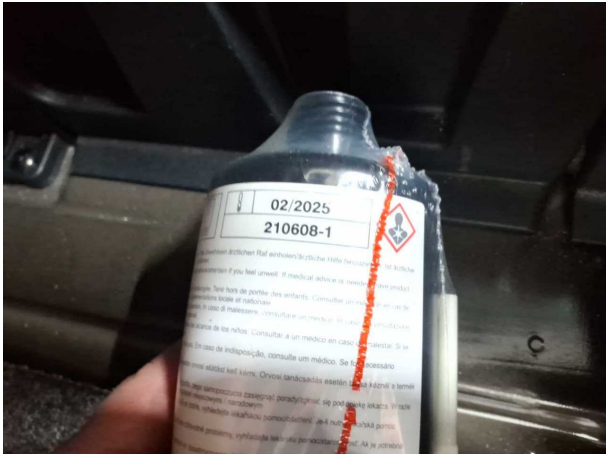
| No. | Component group | Description |
|---|---|---|
| 1 | Equipment | Tirefit filler - Expired - Replace |

**Damage #1:** Equipment: Tirefit filler - Expired - Replace

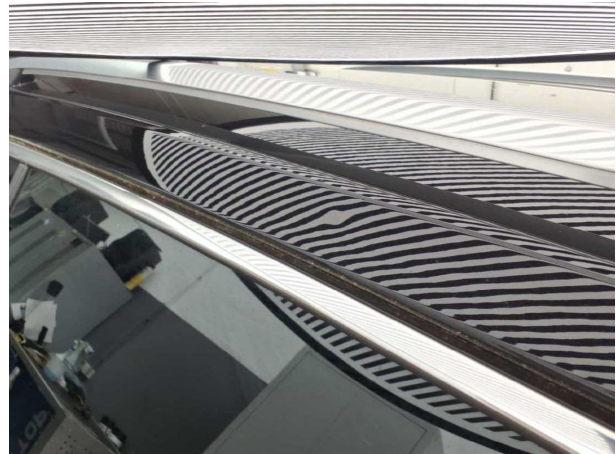
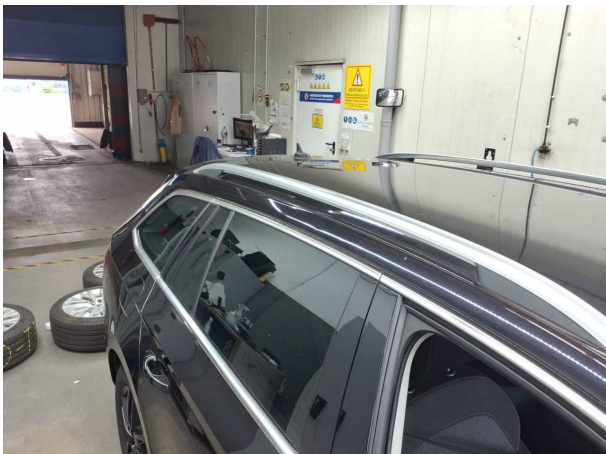
| No. | Component group | Description |
|---|---|---|
| 2 | Roof | Roof rail - right side - dent(s) - Smooth repair work |

**Damage #2:** Roof: Roof rail - right side - dent(s) - Smooth repair work

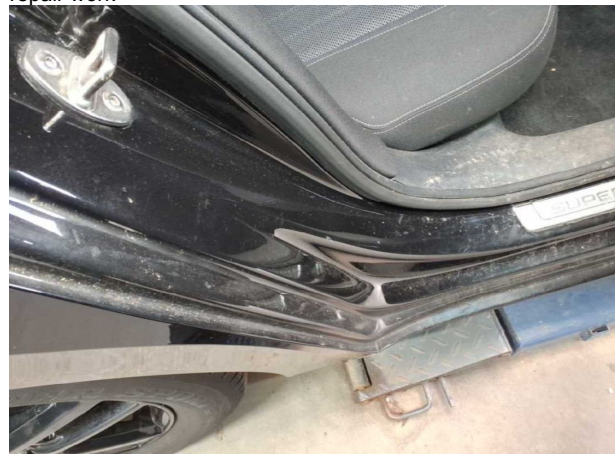
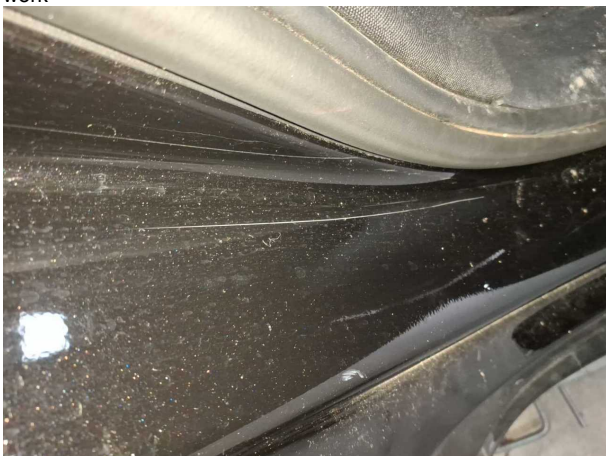
| No. | Component group | Description |
|---|---|---|
| 3 | Side panel - rear right side | Sill - Scratch(es) - Smart repair |

**Damage #3:** Side panel - rear right side: Sill - Scratch(es) - Smart repair

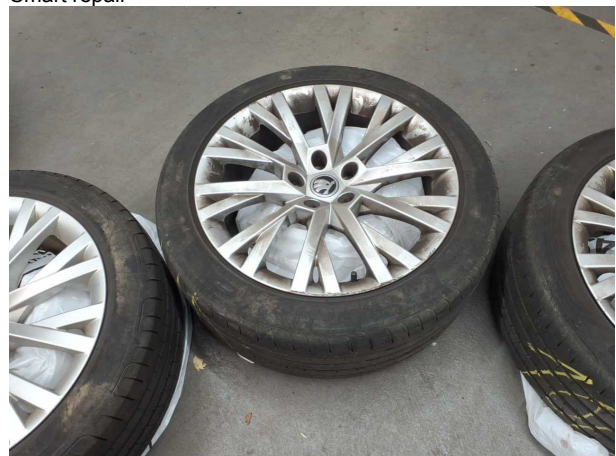
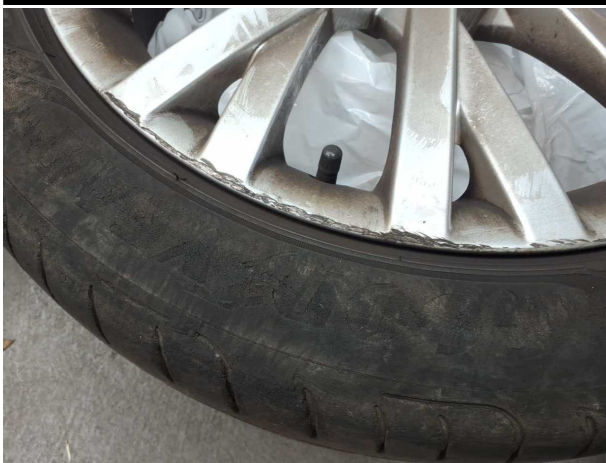
| No. | Component group | Description |
|---|---|---|
| 4 | 2nd wheel set | 1 alloy rim - Damaged - Loss in value |

**Damage #4:** 2nd wheel set: 1 alloy rim - Damaged - Loss in value

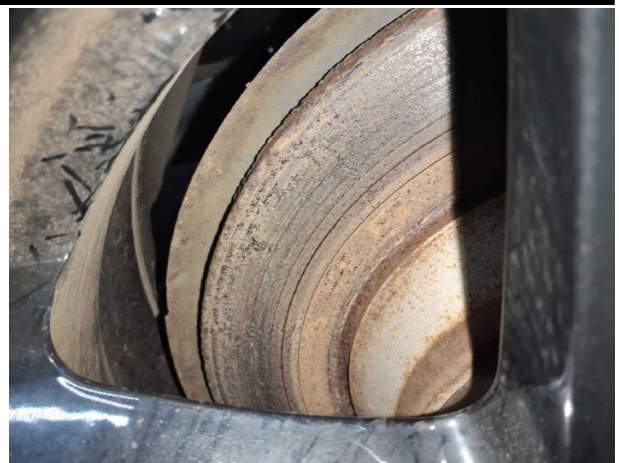
| No. | Component group | Description |
|---|---|---|
| 5 | Braking system | Brake discs and pads - rear - Corrosion - Replace |

**Damage #5:** Braking system: Brake discs and pads - rear - Corrosion - Replace

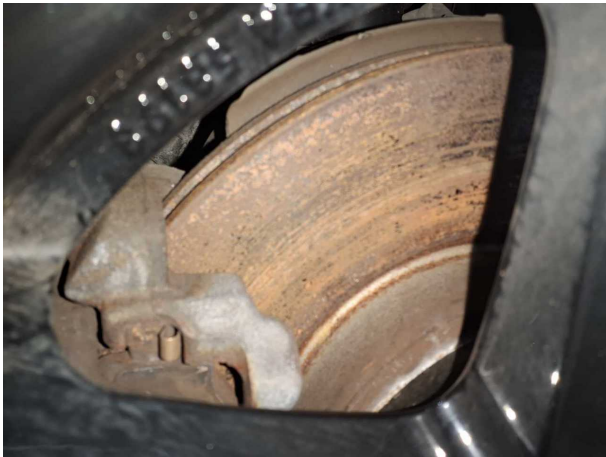
| No. | Component group | Description |
|---|---|---|
| 6 | Braking system | Brake discs and brake pads - front - Corrosion - Replace |

**Damage #6:** Braking system: Brake discs and brake pads - front - Corrosion - Replace

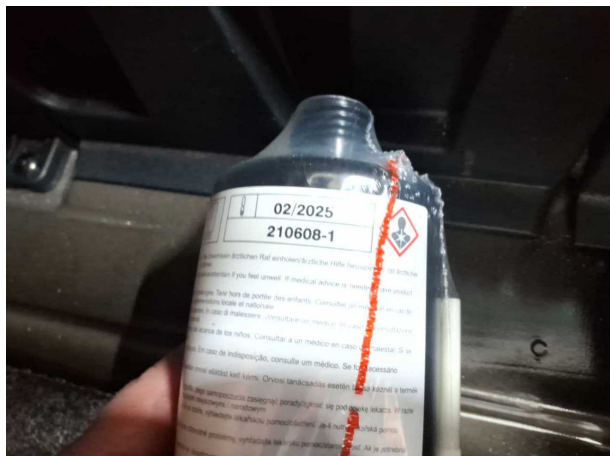
| Nr. | Bauteilgruppe | Beschreibung |
|---|---|---|
| 1 | Ausrüstung | Tirefit Füllmittel - abgelaufen - erneuern |

**Beschädigung #1:** Ausrüstung: Tirefit Füllmittel - abgelaufen - erneuern

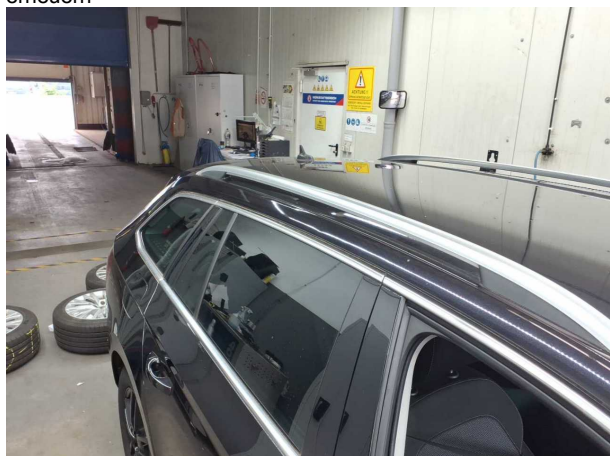
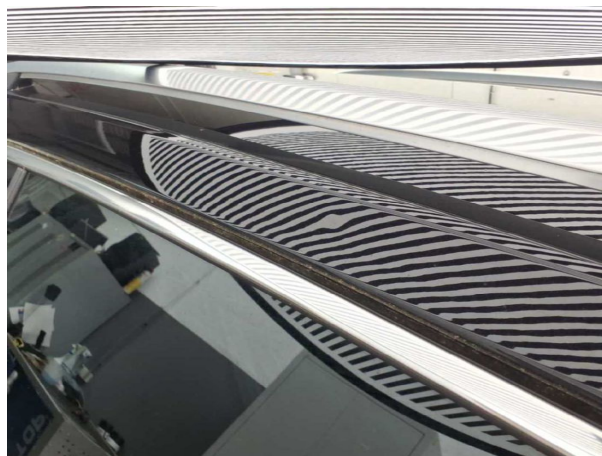
| Nr. | Bauteilgruppe | Beschreibung |
|---|---|---|
| 2 | Fahrzeugdach | Dachholm rechts - Delle(n) - sanft instandsetzen |

**Beschädigung #2:** Fahrzeugdach: Dachholm rechts - Delle(n) - sanft instandsetzen

**Beschädigung #2:** Fahrzeugdach: Dachholm rechts - Delle(...) sanft instandsetzen

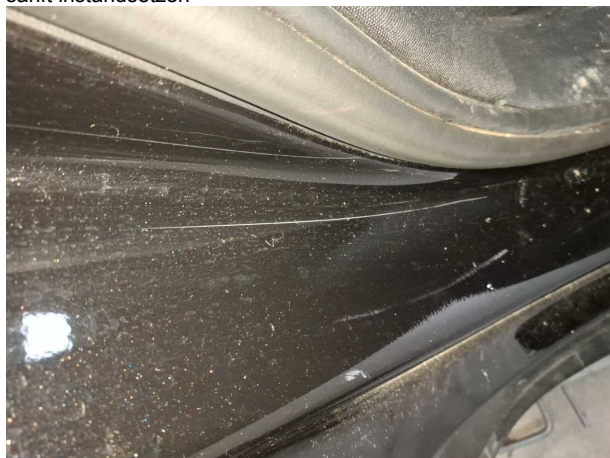
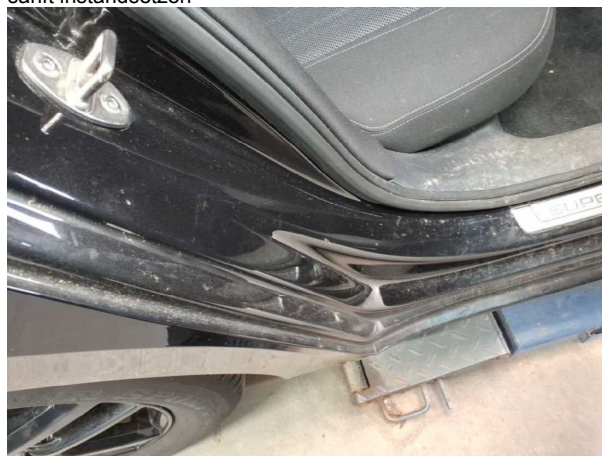
| Nr. | Bauteilgruppe | Beschreibung |
|---|---|---|
| 3 | Seitenwand rechts | Einstieg - Kratzer - Smart Repair |

**Beschädigung #3:** Seitenwand rechts: Einstieg - Kratzer - Smart Repair

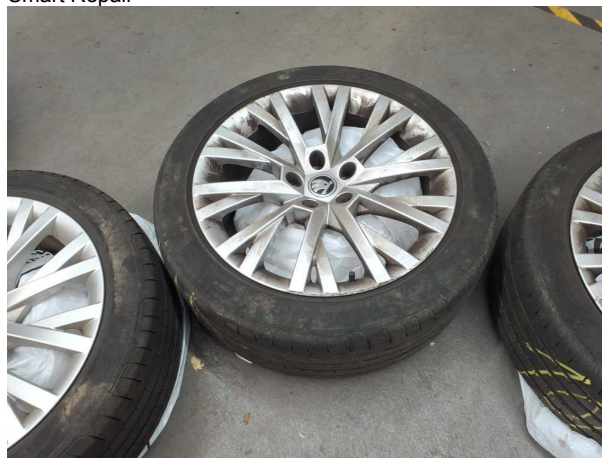
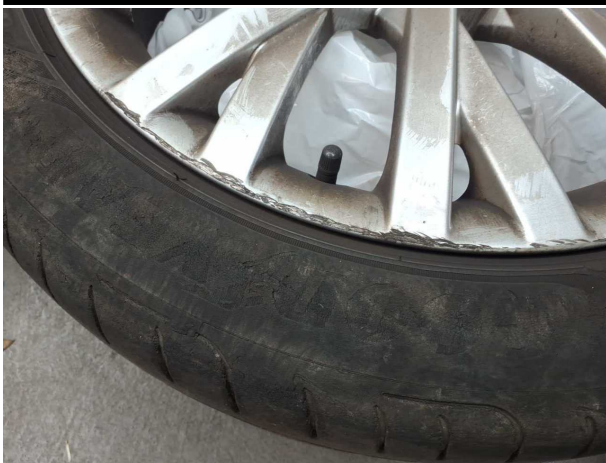
| Nr. | Bauteilgruppe | Beschreibung |
|---|---|---|
| 4 | 2.Radsatz | 1 Leichtmetallfelge - beschädigt - Wertminderung |

**Beschädigung #4:** 2.Radsatz: 1 Leichtmetallfelge - beschädigt - Wertminderung

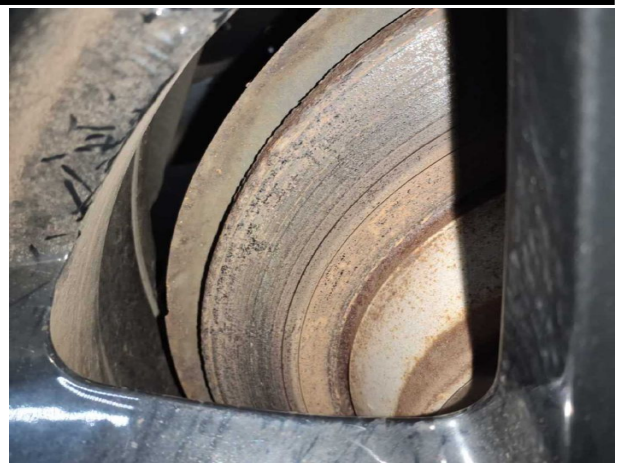
| Nr. | Bauteilgruppe | Beschreibung |
|---|---|---|
| 5 | Bremsanlage | Bremsscheiben und Beläge hinten - Korrosion - erneuern |

**Beschädigung #5:** Bremsanlage: Bremsscheiben und Beläge hinten - Korrosion - erneuern

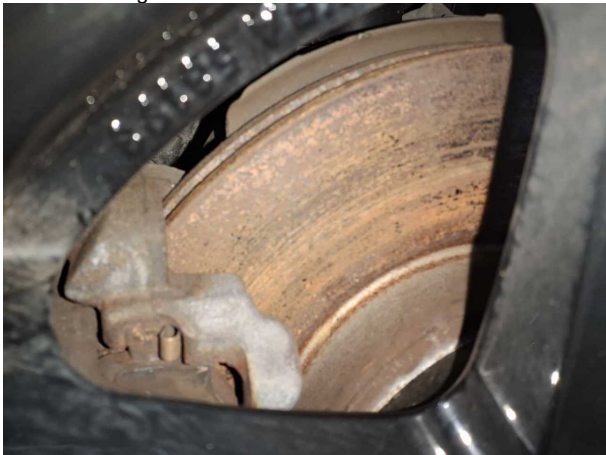
| Nr. | Bauteilgruppe | Beschreibung |
|---|---|---|
| 6 | Bremsanlage | Bremsscheiben und Beläge vorn - Korrosion - erneuern |

**Beschädigung #6:** Bremsanlage: Bremsscheiben und Beläge vorn - Korrosion - erneuern
